Asbestinventarisatetest

Kardinaal Cardijnstraat 7, 2840 Rumst

Attestnummer : 20250624-000090.000

Uitgegeven op : 24.06.2025

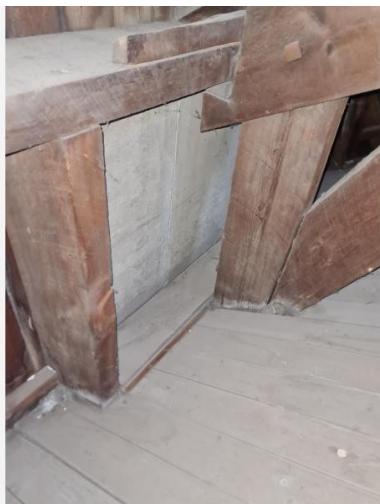
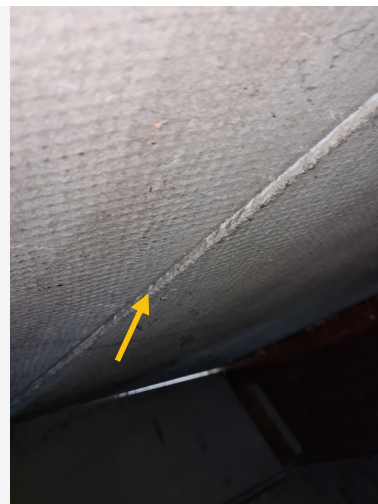
Het asbestmateriaal valt onder de mijlpaal van 2040.

Verhoogd materiaalrisico en/of verhoogde kans op vezelvrijgave

Gebondenheid	Categorie 1: hechtgebonden in oorsprong
Asbestsoort (vezeltype)	Crocidoliet aanwezig
Asbestconcentratie	Laag (< 50%)
Afschermingsgraad van het gehele materiaal	Geheel of deels (ook) vrij aan de binnenlucht
Toestand van het materiaal	Licht beschadigd, licht verweerd. Intact calciumsilicaatmateriaal of categorie III 'gebondenheid'

Beschrijving	Asbest Cementplaten zolder
Omgeving	Binnen
Primaire drager	Schuin dak
Asbestmateriaal	Dak- en gevelbekleding - Plaat
Bindmiddel van asbestmateriaal	Cement
Gebondenheid op basis van bindmiddel	Hecht
Hoeveelheid (oppervlakte - dikte - aantal)	• 1,00 m ² - 0,50 cm - 2 stuks
Totaal volume	0,01 m ³
Eenvoudig bereikbaar	Ja
Bevestigingswijze	• Genageld, geniet
Identificatiemethode	Vaststelling zonder monstername
Destructieve handeling voor identificatie	Nee

- Verwijder dit asbestmateriaal zo snel mogelijk. Volg de toestand goed op.
- Voer bijkomende staalname(s) uit.

- Eenvoudige handelingen: mag via doe-het-zelf of door werknemer(s) met opleidingsattest eenvoudige handelingen
Deze toepassing kan door een aannemer die over een opleidingsattest eenvoudige handelingen beschikt of door een particulier (doe-het-zelf), verwijderd worden indien er geen verhoogd risico op vrijgave van asbestvezels (max. concentratie 0,01 vezels/cm³ - CODEX Art. VI.3-54) ontstaat en de toepassing voorafgaand wordt gefixeerd/bevochtigd; de individuele elementen zonder machinale werktuigen en zonder breken of gooien een voor een losgemaakt worden; en ten slotte in gesloten verpakking weggevoerd worden naar een erkend afvalpunt (recyclagepark).

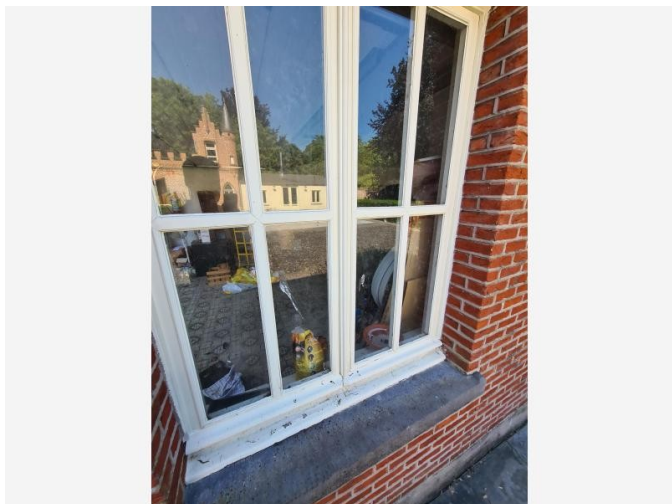
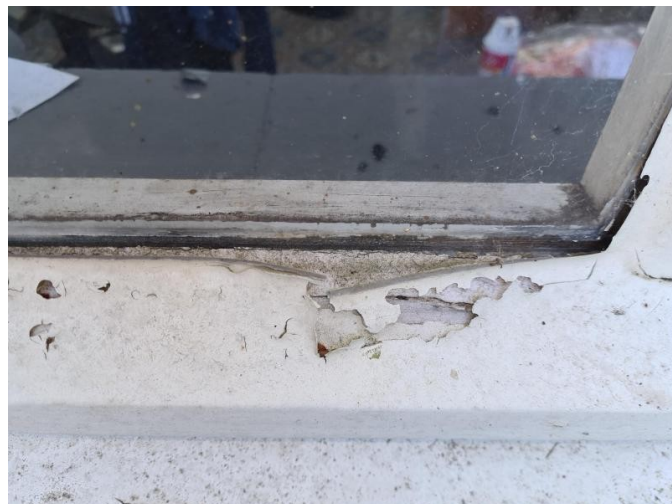
Het asbestmateriaal valt onder de mijlpaal van 2040.

Eindbeoordeling materiaalrisico	Verhoogd materiaalrisico en/of verhoogde kans op vezelvrijgave
---------------------------------	----------------------------------------------------------------

Gebondenheid	Categorie 1: hechtgebonden in oorsprong
Asbestsoort (vezeltype)	Amfibool aanwezig, uitgezonderd crocidoliet
Asbestconcentratie	Laag (< 50%)
Afschermingsgraad van het gehele materiaal	Geheel of deels vrij aan de buitenlucht
Toestand van het materiaal	Matig beschadigd, matig verweerd

Beschrijving	Mastiek garage
Omgeving	Buiten
Primaire drager	Wandopening verticaal (raam, deur, ...)
Asbestmateriaal	In-situ afwerkingslagen - Pasta, stopverf, voegsel, stopsel, vulsel, mastiek, kitten, ...
Bindmiddel van asbestmateriaal	Kitten, mastiek, pasta
Gebondenheid op basis van bindmiddel	Hecht
Hoeveelheid (gewicht - aantal)	<ul style="list-style-type: none">• 1,00 kg - 1 stuk
Totaal gewicht	1,00 kg
Eenvoudig bereikbaar	Ja
Bevestigingswijze	<ul style="list-style-type: none">• Verlijmd, ingegoten, versmeerd
Identificatiemethode	Vaststelling zonder monsternamen
Destructieve handeling voor identificatie	Nee

- Zorg voor een veilig beheer en verwijder dit asbestmateriaal wanneer het bij werken eenvoudig bereikbaar wordt. Controleer de toestand jaarlijks op wijzigingen.
- Voer bijkomende staalname(s) uit.

- Eenvoudige handelingen: mag via doe-het-zelf of door werknemer(s) met opleidingsattest eenvoudige handelingen
Deze toepassing kan door een aannemer die over een opleidingsattest eenvoudige handelingen beschikt of door een particulier (doe-het-zelf), verwijderd worden indien er geen verhoogd risico op vrijgave van asbestvezels (max. concentratie 0,01 vezels/cm³ - CODEX Art. VI.3-54) ontstaat en de toepassing voorafgaand wordt gefixeerd/bevochtigd; de individuele elementen zonder machinale werktuigen en zonder breken of gooien een voor een losgemaakt worden; en ten slotte in gesloten verpakking weggevoerd worden naar een erkend afvalpunt (recyclagepark).

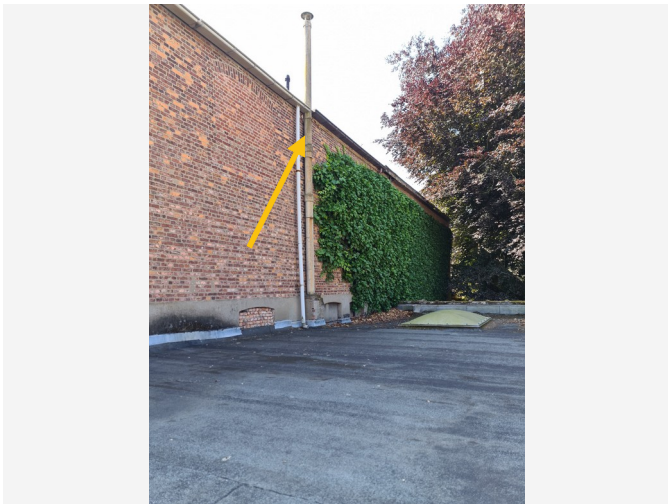
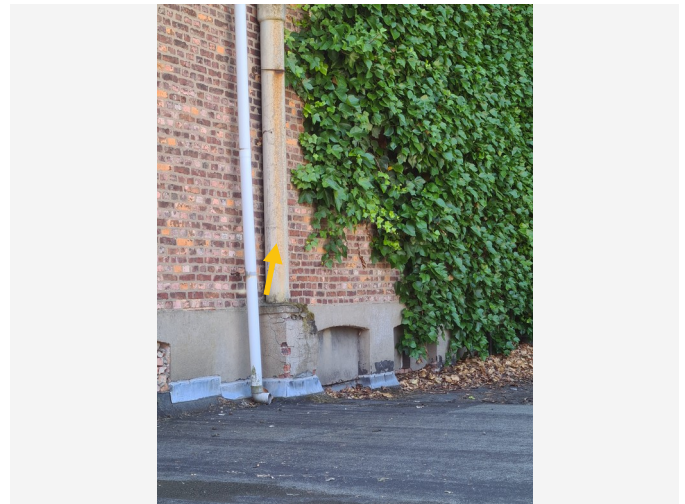
Het asbestmateriaal valt onder de mijlpaal van 2040.

Beschrijving	Cementbuis
Omgeving	Buiten
Primaire drager	Schacht-koker (technisch)
Asbestmateriaal	Buis, koker, leiding, pijp, doorvoer
Bindmiddel van asbestmateriaal	Cement
Gebondenheid op basis van bindmiddel	Hecht
Hoeveelheid (lengte - omtrek - dikte - aantal)	<ul style="list-style-type: none">• 6,00 m - 40,00 cm - 20,00 cm - 1 stuk
Totaal volume	0,48 m ³
Eenvoudig bereikbaar	Ja
Bevestigingswijze	<ul style="list-style-type: none">• Verlijmd, ingegoten, versmeerd
Identificatiemethode	Vaststelling zonder monstername
Destructieve handeling voor identificatie	Nee

- Zorg voor een veilig beheer. Vermijd het beschadigen van het asbestmateriaal. Controleer de toestand jaarlijks op wijzigingen.
- Scherm in afwachting van verwijdering het asbestmateriaal af van luchtstromingen en verstoring: bijvoorbeeld door het te verpakken, te fixeren, af te dekken, signalisatie - afbakening aan te brengen, ...
- Zorg voor een veilig beheer en verwijder dit asbestmateriaal wanneer het bij werken eenvoudig bereikbaar wordt. Controleer de toestand jaarlijks op wijzigingen.
- Voer bijkomende staalname(s) uit.

- Eenvoudige handelingen: mag via doe-het-zelf of door werknemer(s) met opleidingsattest eenvoudige handelingen
Deze toepassing kan door een aannemer die over een opleidingsattest eenvoudige handelingen beschikt of door een particulier (doe-het-zelf), verwijderd worden indien er geen verhoogd risico op vrijgave van asbestvezels (max. concentratie 0,01 vezels/cm³ - CODEX Art. VI.3-54) ontstaat en de toepassing voorafgaand wordt gefixeerd/bevochtigd; de individuele elementen zonder machinale werktuigen en zonder breken of

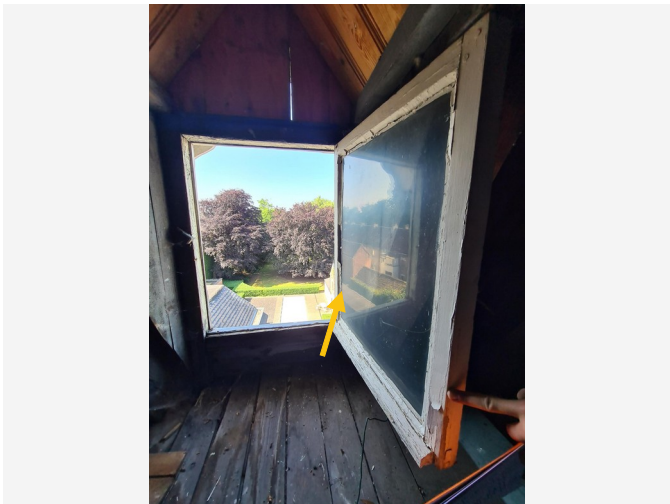
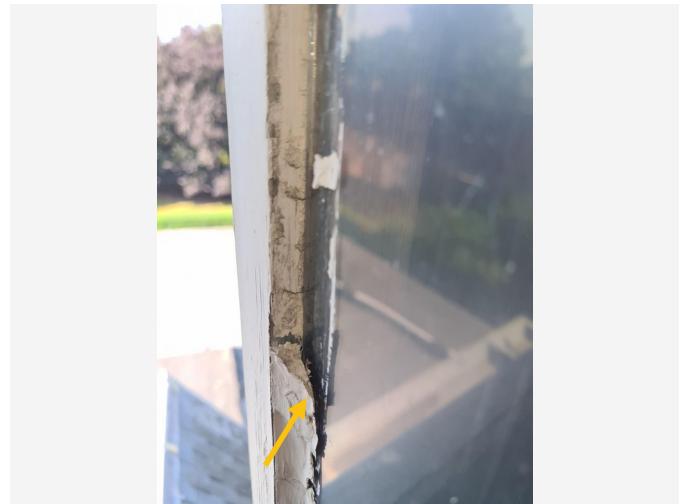
Beschrijving	Mastiek zolder
Omgeving	Grenst aan binnen- en buitenlucht
Primaire drager	Wandopening verticaal (raam, deur, ...)
Asbestmateriaal	In-situ afwerkingslagen - Pasta, stopverf, voegsel, stopsel, vulsel, mastiek, katten, ...
Bindmiddel van asbestmateriaal	Kitten, mastiek, pasta
Gebondenheid op basis van bindmiddel	Hecht
Hoeveelheid (gewicht - aantal)	<ul style="list-style-type: none">• 1,00 kg - 1 stuk
Totaal gewicht	1,00 kg
Eenvoudig bereikbaar	Ja
Bevestigingswijze	<ul style="list-style-type: none">• Verlijmd, ingegoten, versmeerd
Identificatiemethode	Vaststelling zonder monsternamen
Destructieve handeling voor identificatie	Nee

- Eenvoudige handelingen: mag via doe-het-zelf of door werknemer(s) met opleidingsattest eenvoudige handelingen
Deze toepassing kan door een aannemer die over een opleidingsattest eenvoudige handelingen beschikt of door een particulier (doe-het-zelf), verwijderd worden indien er geen verhoogd risico op vrijgave van asbestvezels (max. concentratie 0,01 vezels/cm³ - CODEX Art. VI.3-54) ontstaat en de toepassing voorafgaand wordt gefixeerd/bevochtigd; de individuele elementen zonder machinale werktuigen en zonder breken of gooien een voor een losgemaakt worden; en ten slotte in gesloten verpakking weggevoerd worden naar een erkend afvalpunt (recyclagepark).

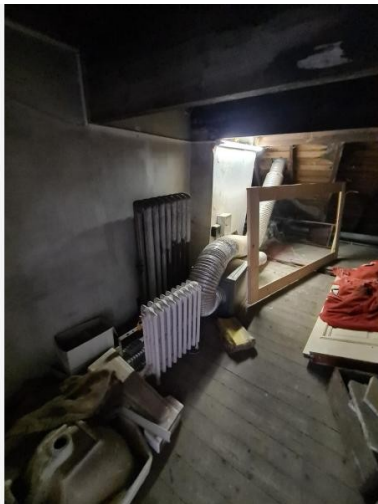
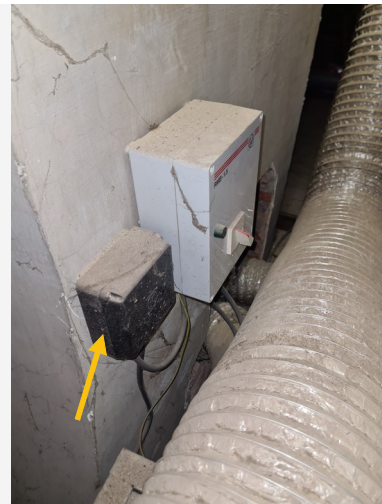
Beschrijving	Bakeliet behuizing elektrische installatie
Omgeving	Binnen
Primaire drager	Communicatie en elektrische infrastructuur en uitrusting
Asbestmateriaal	Plaat, paneel, tablet - Type Bakeliet
Bindmiddel van asbestmateriaal	Kunststof of -hars
Gebondenheid op basis van bindmiddel	Hecht
Hoeveelheid (oppervlakte - dikte - aantal)	• 1,00 m ² - 1,00 cm - 1 stuk
Totaal volume	0,01 m ³
Eenvoudig bereikbaar	Ja
Bevestigingswijze	• Geschroefd
Identificatiemethode	Vaststelling zonder monstername
Destructieve handeling voor identificatie	Nee
Opmerking	De hoeveelheid is een schatting en is moeilijk uit te drukken in oppervlakte.

- Eenvoudige handelingen: mag via doe-het-zelf of door werknemer(s) met opleidingsattest eenvoudige handelingen
Deze toepassing kan door een aannemer die over een opleidingsattest eenvoudige handelingen beschikt of door een particulier (doe-het-zelf), verwijderd worden indien er geen verhoogd risico op vrijgave van asbestvezels (max. concentratie 0,01 vezels/cm³ - CODEX Art. VI.3-54) ontstaat en de toepassing voorafgaand wordt gefixeerd/bevochtigd; de individuele elementen zonder machinale werktuigen en zonder breken of gooien een voor een losgemaakt worden; en ten slotte in gesloten verpakking weggevoerd worden naar een erkend afvalpunt (recyclagepark).

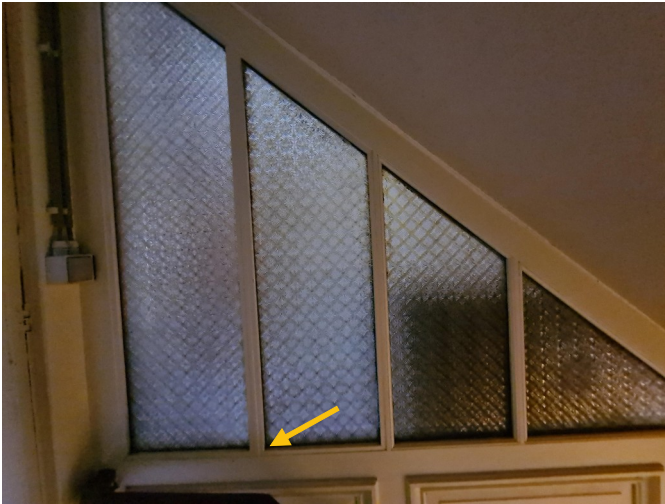
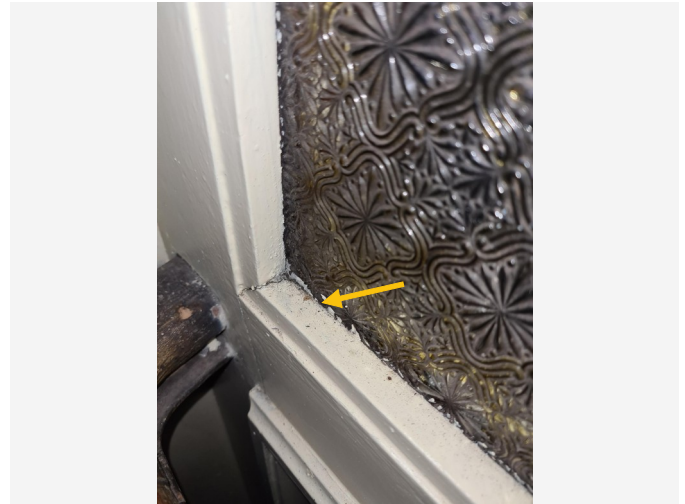
Beschrijving	Mastiek ramen kelder
Omgeving	Binnen
Primaire drager	Wandopening verticaal (raam, deur, ...)
Asbestmateriaal	In-situ afwerkingslagen - Pasta, stopverf, voegsel, stopsel, vulsel, mastiek, kitten, ...
Bindmiddel van asbestmateriaal	Kitten, mastiek, pasta
Gebondenheid op basis van bindmiddel	Hecht
Hoeveelheid (gewicht - aantal)	<ul style="list-style-type: none">• 1,00 kg - 1 stuk
Totaal gewicht	1,00 kg
Eenvoudig bereikbaar	Ja
Bevestigingswijze	<ul style="list-style-type: none">• Verlijmd, ingegoten, versmeerd
Identificatiemethode	Vaststelling zonder monsternamen
Destructieve handeling voor identificatie	Nee

- Eenvoudige handelingen: mag via doe-het-zelf of door werknemer(s) met opleidingsattest eenvoudige handelingen
Deze toepassing kan door een aannemer die over een opleidingsattest eenvoudige handelingen beschikt of door een particulier (doe-het-zelf), verwijderd worden indien er geen verhoogd risico op vrijgave van asbestvezels (max. concentratie 0,01 vezels/cm³ - CODEX Art. VI.3-54) ontstaat en de toepassing voorafgaand wordt gefixeerd/bevochtigd; de individuele elementen zonder machinale werktuigen en zonder breken of gooien een voor een losgemaakt worden; en ten slotte in gesloten verpakking weggevoerd worden naar een erkend afvalpunt (recyclagepark).

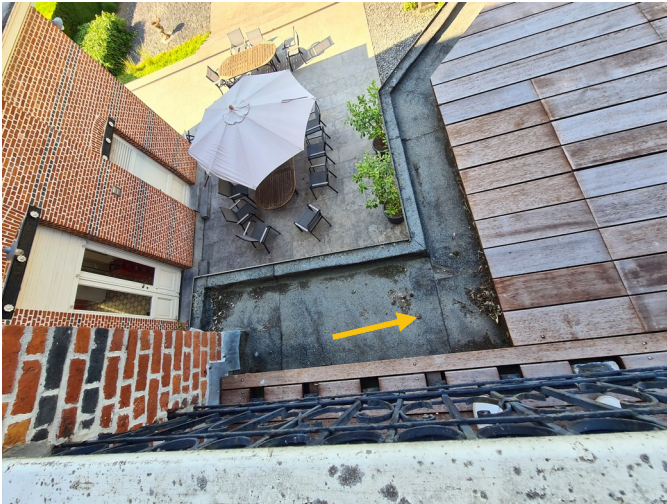
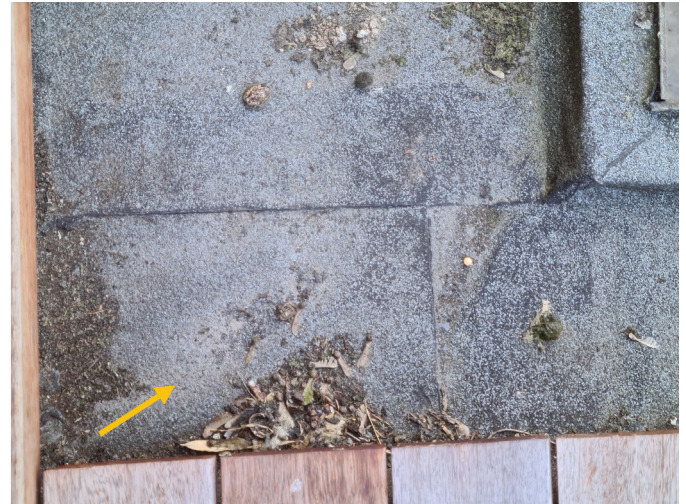
Beschrijving	Roofing kantoorgebouw
Omgeving	Buiten
Primaire drager	Plat dak
Asbestmateriaal	Dak- en gevelbekleding - Roofing
Bindmiddel van asbestmateriaal	Bitumen (roofing, teer, asfalt)
Gebondenheid op basis van bindmiddel	Hecht
Hoeveelheid (oppervlakte - aantal)	<ul style="list-style-type: none">• 110,00 m² - 1 stuk
Totale oppervlakte	110,00 m ²
Eenvoudig bereikbaar	Ja
Bevestigingswijze	<ul style="list-style-type: none">• Verlijmd, ingegoten, versmeerd
Identificatiemethode	Vaststelling zonder monstername Motivatie: Groot risico op structurele gevolgschade (lekschade, werking installatie,...)
Destructieve handeling voor identificatie	Nee

- Eenvoudige handelingen: mag via doe-het-zelf of door werknemer(s) met opleidingsattest eenvoudige handelingen
Deze toepassing kan door een aannemer die over een opleidingsattest eenvoudige handelingen beschikt of door een particulier (doe-het-zelf), verwijderd worden indien er geen verhoogd risico op vrijgave van asbestvezels (max. concentratie 0,01 vezels/cm³ - CODEX Art. VI.3-54) ontstaat en de toepassing voorafgaand wordt gefixeerd/bevochtigd; de individuele elementen zonder machinale werktuigen en zonder breken of gooien een voor een losgemaakt worden; en ten slotte in gesloten verpakking weggevoerd worden naar een erkend afvalpunt (recyclagepark).

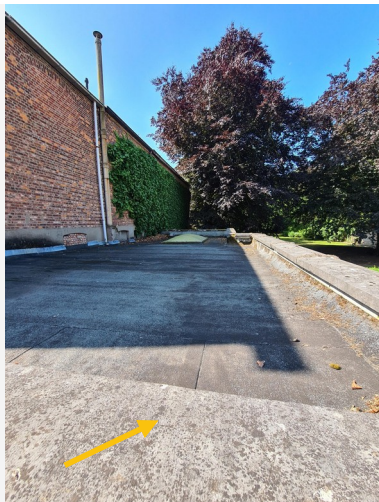
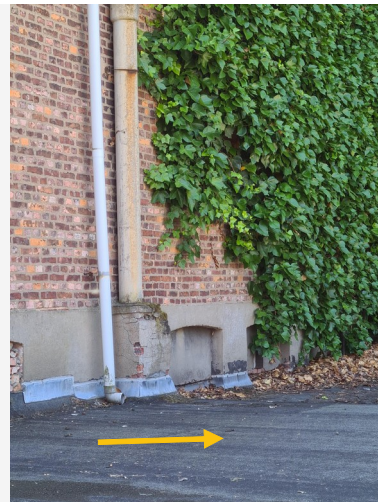
Beschrijving	Roofing garage
Omgeving	Buiten
Primaire drager	Plat dak
Asbestmateriaal	Dak- en gevelbekleding - Roofing
Bindmiddel van asbestmateriaal	Bitumen (roofing, teer, asfalt)
Gebondenheid op basis van bindmiddel	Hecht
Hoeveelheid (oppervlakte - aantal)	<ul style="list-style-type: none">• 70,00 m² - 1 stuk
Totale oppervlakte	70,00 m ²
Eenvoudig bereikbaar	Ja
Bevestigingswijze	<ul style="list-style-type: none">• Verlijmd, ingegoten, versmeerd
Identificatiemethode	Vaststelling zonder monstername Motivatie: Groot risico op structurele gevolgschade (lekschade, werking installatie,...)
Destructieve handeling voor identificatie	Nee

- Eenvoudige handelingen: mag via doe-het-zelf of door werknemer(s) met opleidingsattest eenvoudige handelingen
Deze toepassing kan door een aannemer die over een opleidingsattest eenvoudige handelingen beschikt of door een particulier (doe-het-zelf), verwijderd worden indien er geen verhoogd risico op vrijgave van asbestvezels (max. concentratie 0,01 vezels/cm³ - CODEX Art. VI.3-54) ontstaat en de toepassing voorafgaand wordt gefixeerd/bevochtigd; de individuele elementen zonder machinale werktuigen en zonder breken of gooien een voor een losgemaakt worden; en ten slotte in gesloten verpakking weggevoerd worden naar een erkend afvalpunt (recyclagepark).

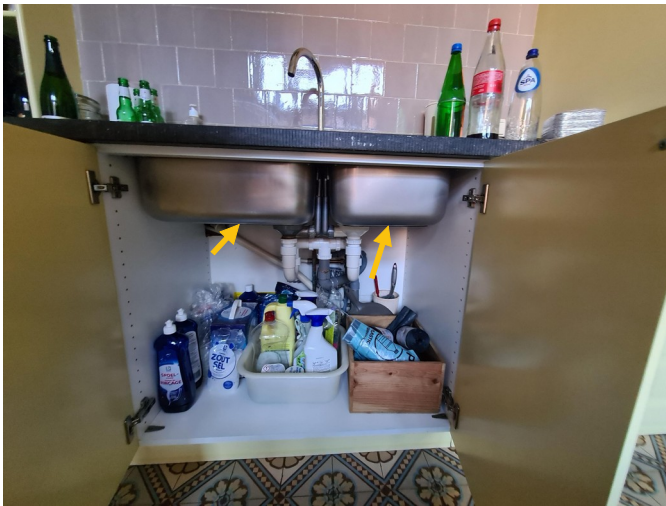
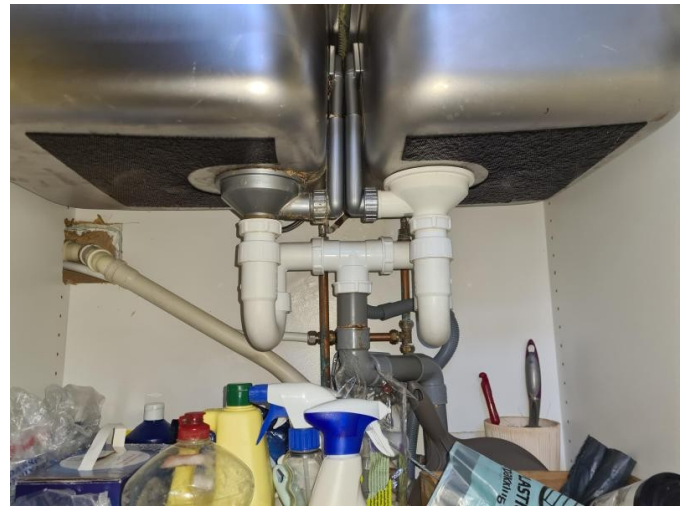
Beschrijving	Anti-dreun lapje aan spoelbak
Omgeving	Binnen
Primaire drager	Sanitaire infrastructuur en uitrusting (toe- en afvoer)
Asbestmateriaal	ontdreuningsplaat
Bindmiddel van asbestmateriaal	Bitumen (roofing, teer, asfalt)
Gebondenheid op basis van bindmiddel	Hecht
Hoeveelheid (gewicht - aantal)	<ul style="list-style-type: none">• 0,07 kg - 1 stuk
Totaal gewicht	0,07 kg
Eenvoudig bereikbaar	Ja
Bevestigingswijze	<ul style="list-style-type: none">• Verlijmd, ingegoten, versmeerd
Identificatiemethode	Vaststelling zonder monsternamen
Destructieve handeling voor identificatie	Nee

- Eenvoudige handelingen: mag via doe-het-zelf of door werknemer(s) met opleidingsattest eenvoudige handelingen
Deze toepassing kan door een aannemer die over een opleidingsattest eenvoudige handelingen beschikt of door een particulier (doe-het-zelf), verwijderd worden indien er geen verhoogd risico op vrijgave van asbestvezels (max. concentratie 0,01 vezels/cm³ - CODEX Art. VI.3-54) ontstaat en de toepassing voorafgaand wordt gefixeerd/bevochtigd; de individuele elementen zonder machinale werktuigen en zonder breken of gooien een voor een losgemaakt worden; en ten slotte in gesloten verpakking weggevoerd worden naar een erkend afvalpunt (recyclagepark).
