Asbestinventarisatetest

Advokaatstraat 57, 2850 Boom

Attestnummer : 20240402-000159.000

Niet-asbestveilig

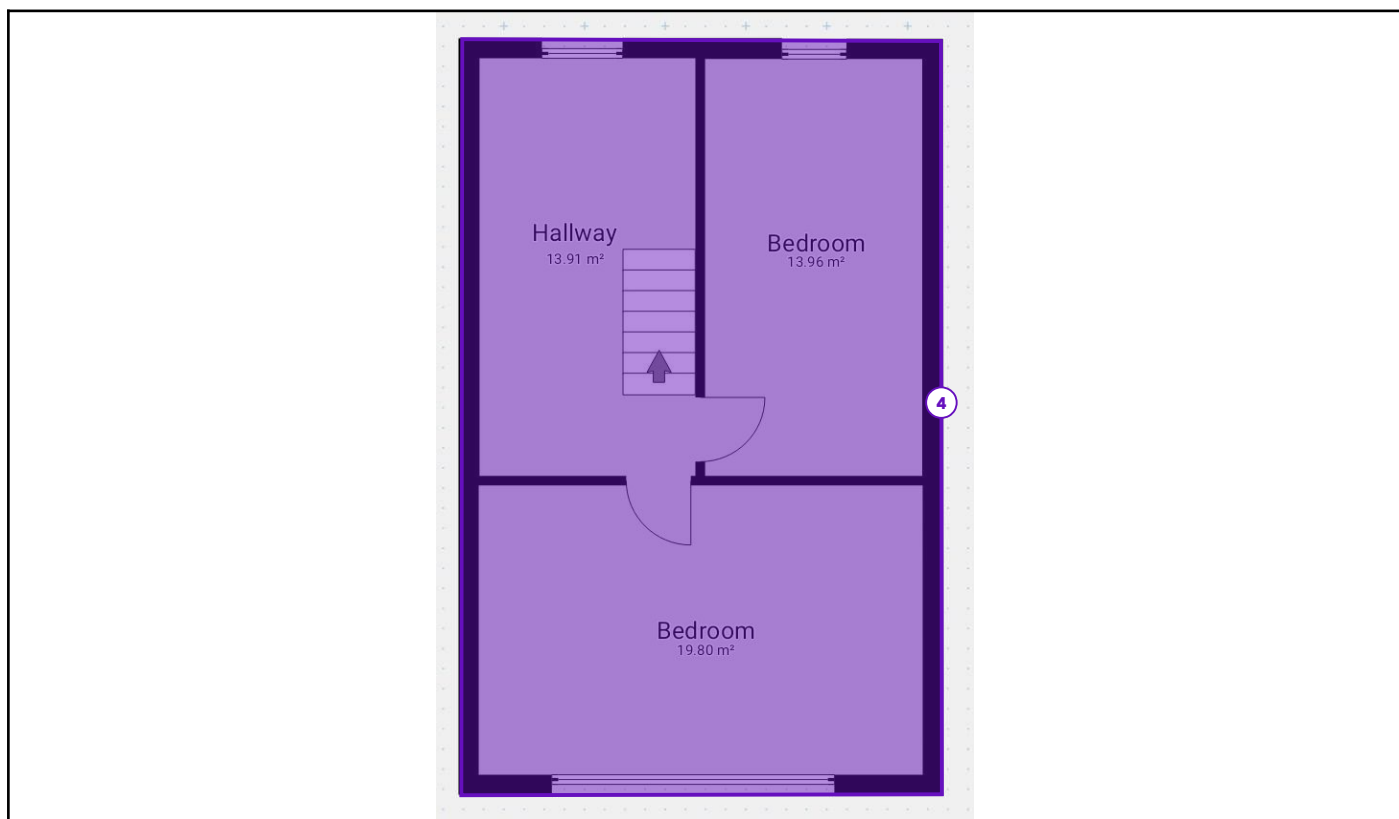
Plan 1.4: Eerste verdieping

Beschrijving	Type	Actie
4. Dak woning	Beperking	-

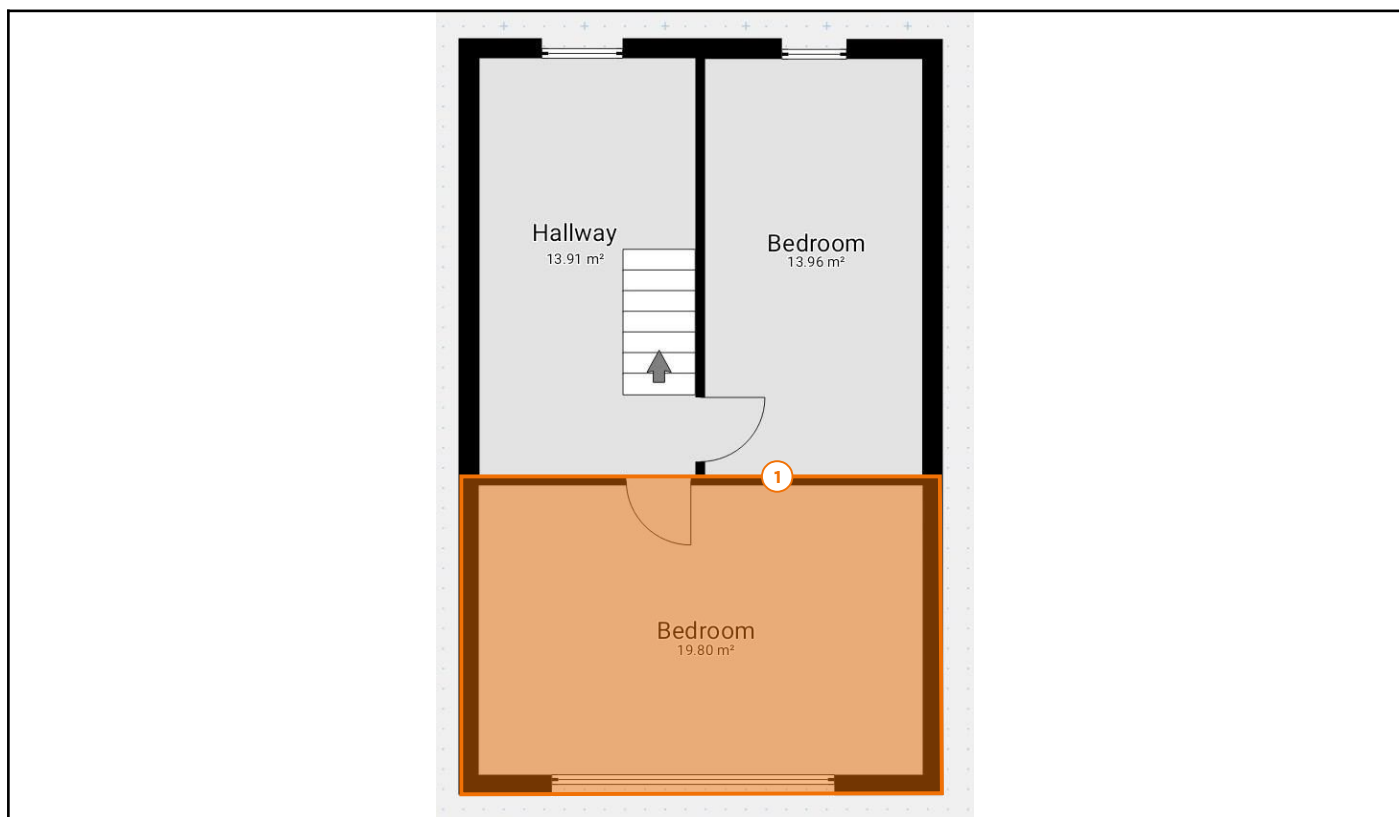
Plan 1.5: Eerste verdieping

Beschrijving	Type	Actie
1. Leien hellend dak woning	Asbestmateriaal	Verwijderen

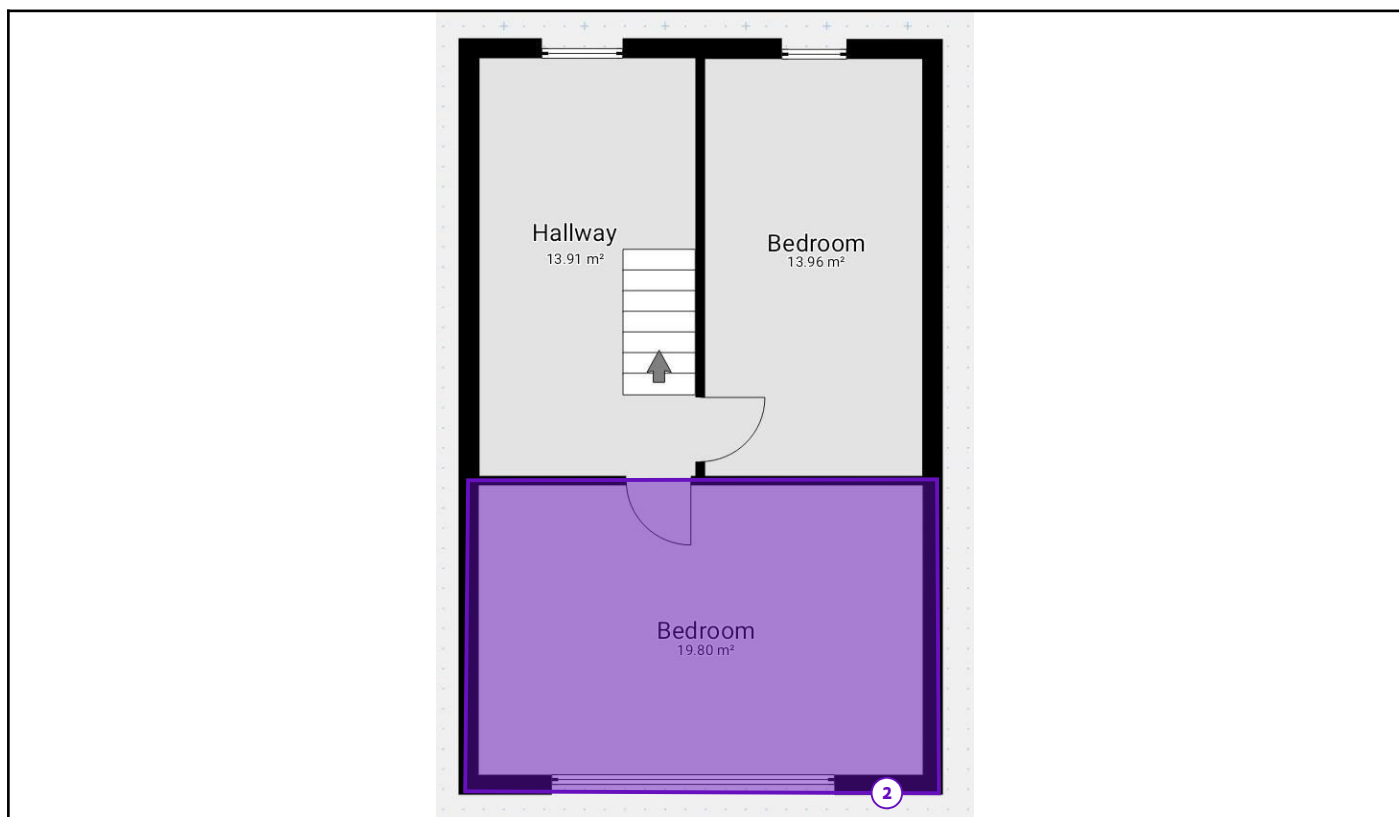
Plan 1.6: Eerste verdieping

Beschrijving	Type	Actie
2. Onderdak hellend dak woning	Beperking	-

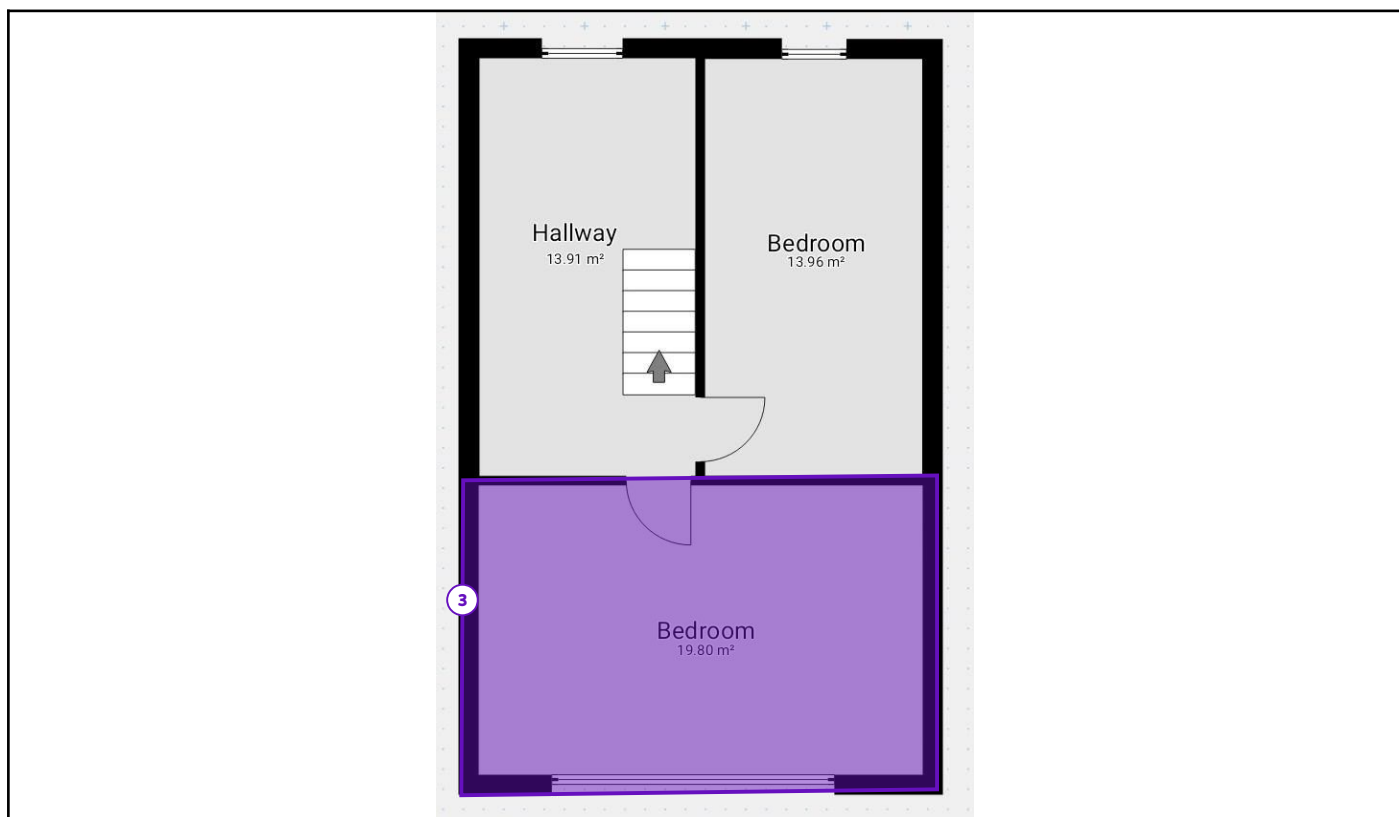
Plan 1.7: Eerste verdieping

Beschrijving	Type	Actie
3. Ruimte onder hellend dak woning	Beperking	-

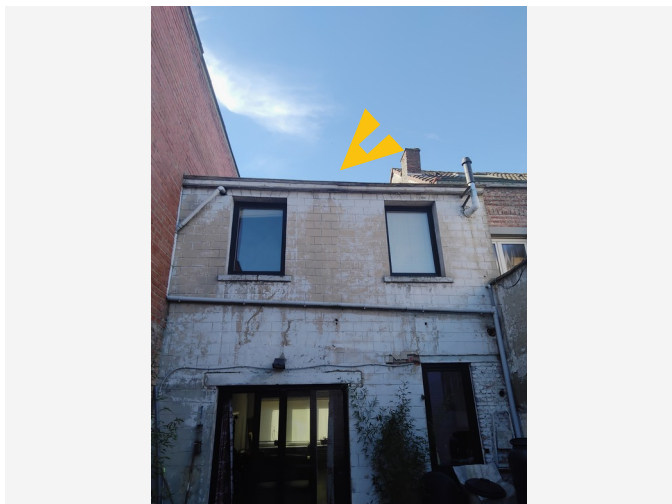
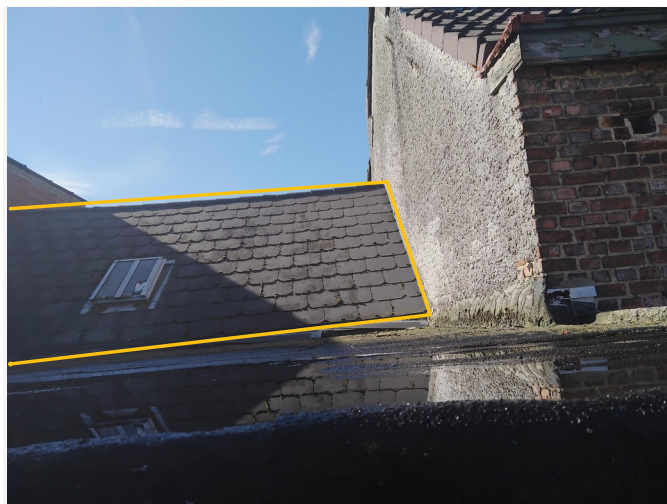
Eindbeoordeling materiaalrisico	Verhoogd materiaalrisico en/of verhoogde kans op vezelvrijgave
---------------------------------	--

Gebondenheid	Categorie 1: hechtgebonden in oorsprong
Asbestsoort (vezeltype)	Crocidoliet aanwezig
Asbestconcentratie	Laag (< 50%)
Afschermingsgraad van het gehele materiaal	Geheel of deels vrij aan de buitenlucht
Toestand van het materiaal	Matig beschadigd, matig verweerd

Beschrijving	Leien hellend dak woning
Omgeving	Buiten
Primaire drager	Schuin dak
Asbestmateriaal	Dak- en gevelbekleding - Lei, shingle
Bindmiddel van asbestmateriaal	Cement
Gebondenheid op basis van bindmiddel	Hecht
Hoeveelheid (oppervlakte - aantal)	<ul style="list-style-type: none">• 20,00 m² - 2 stuks
Totale oppervlakte	40,00 m ²
Eenvoudig bereikbaar	Ja
Bevestigingswijze	<ul style="list-style-type: none">• Geklemd• Onbekend

Identificatiemethode	Vaststelling zonder monstername
Destructieve handeling voor identificatie	Nee
Opmerking	Slechts een beperkte inspectie mogelijk op basis van camerabeelden. Dak is niet toegankelijk binnen de bepalingen van de welzijnswet.

Verwijderen

- Verwijder dit asbestmateriaal zo snel mogelijk. Volg de toestand goed op.

- Eenvoudige handelingen: mag via doe-het-zelf of door werknemer(s) met opleidingsattest eenvoudige handelingen
Indien het materiaal niet beschadigd geraakt mag dit eventueel door een doe-het-zelver verwijderd worden. Dit is enkel mogelijk mits het nemen van de juiste voorzorgsmaatregelen en mits het materiaal goed bevochtigd wordt tijdens de verwijdering. De doe-het-zelver dient de leien met handgereedschap los te maken en moet deze voorzichtig naar beneden brengen (niet gooien). Dit materiaal moet dubbel verpakt afgevoerd worden naar een recyclagepark.

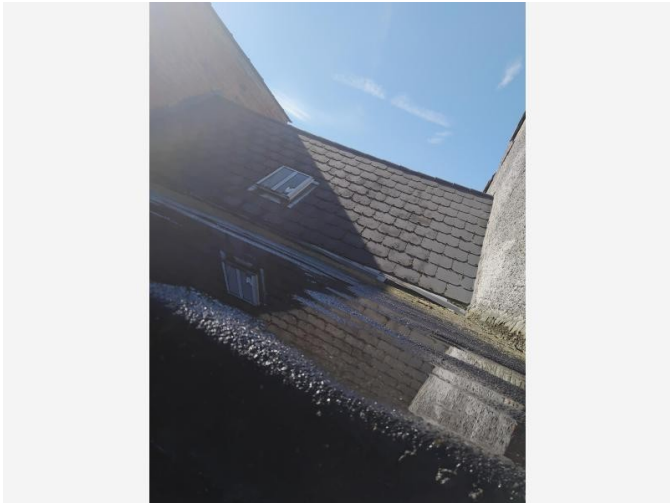
Situeringfoto

Permanente beperking

Reden: Het onderzoek kan niet uitgevoerd worden binnen de bepalingen van de Welzijnswet

Uitleg van de asbestdeskundige: Geen inspectie van het onderdak mogelijk aangezien het dak en het onderdak niet toegankelijk zijn.

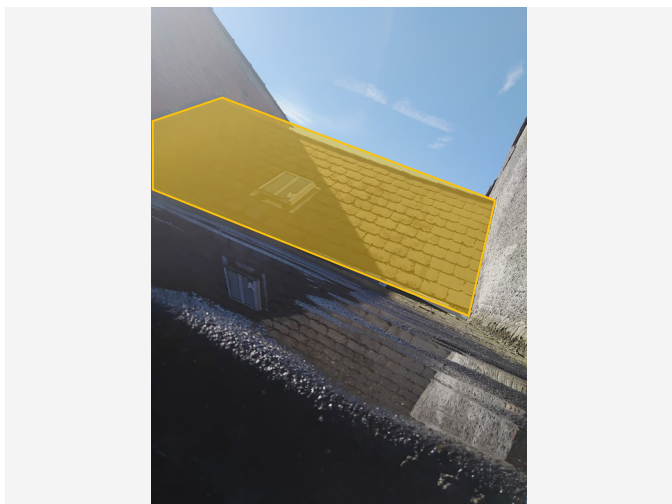
Situeringfoto

Permanente beperking

Reden: Het onderzoek kan niet uitgevoerd worden binnen de bepalingen van de Welzijnswet

Uitleg van de asbestdeskundige: Geen toegang tot deze ruimte. Alle plafonds op de eerste verdieping werden afgewerkt met hout of kunststof. Nergens een toegangsluik/ inspectieluik om deze ruimte te betreden.

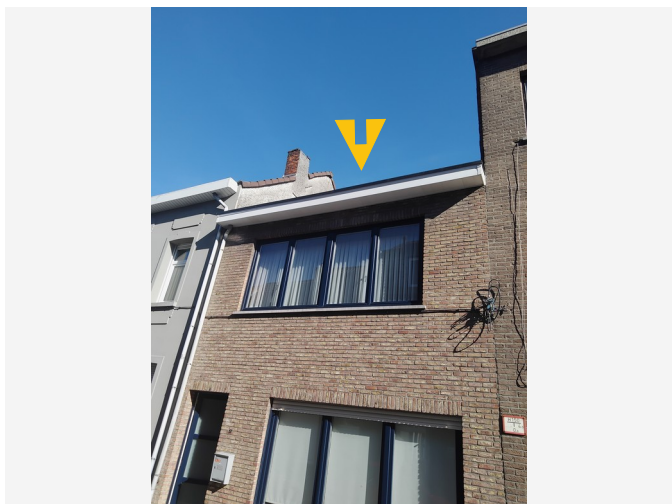
Situeringfoto

Permanente beperking

Reden: Het te onderzoeken materiaal situeert zich hoger dan 3,50 m te rekenen vanaf een veilige ondergrond

Uitleg van de asbestdeskundige: Hoogte circa 6 meter. Slechts een zeer beperkte inspectie mogelijk op basis van camerabeelden.

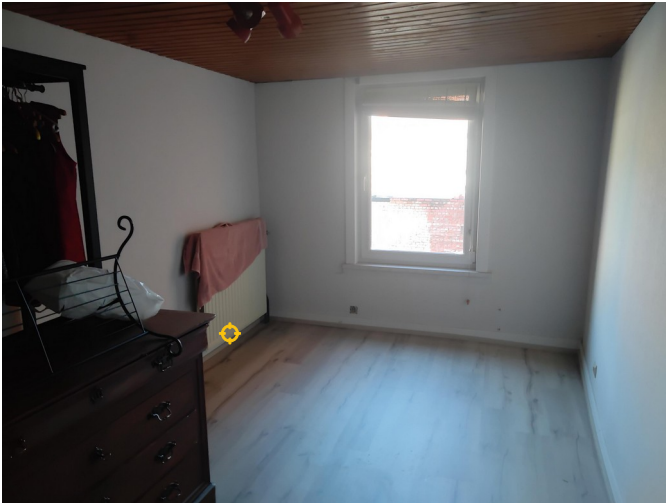
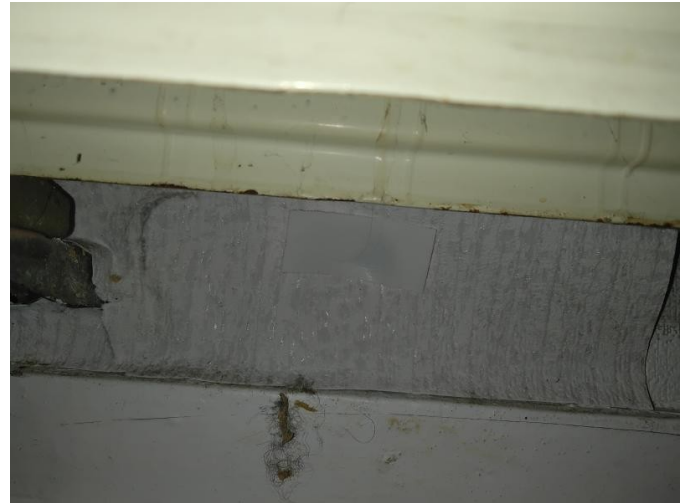
Geen asbest

#	Type	Referentie	Resultaat
6.1	Mengmonster	1.1	Geen asbest

Beschrijving	Pleisterwerk binnenmuren woning
Omgeving	Binnen
Primaire drager	Binnenwand
