Asbestinventarisatetest

Blauwstraat 44, 2850 Boom

Attestnummer : 20230325-000091.001

Uitgegeven op : 25.03.2023

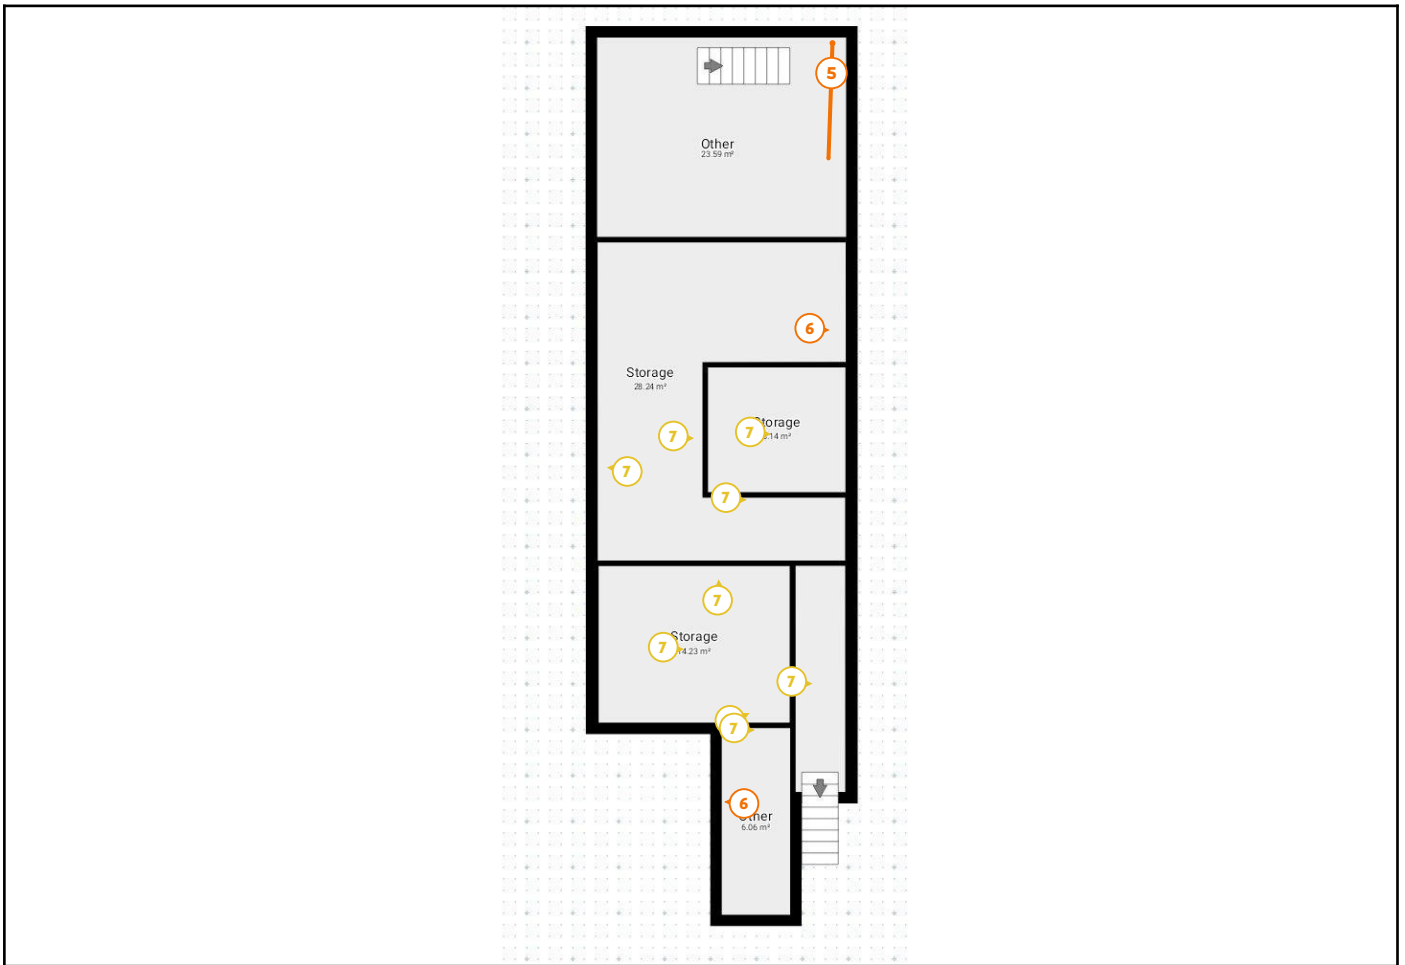
Plan 1.1: Kelder

Beschrijving	Type	Actie
5. Afvoerleiding kelder	Asbestmateriaal	Maatregelen nemen
6. Doorvoerleidingen kelder	Asbestmateriaal	Maatregelen nemen
7. Bakeliet oude elektrische installaties handelspand	Asbestmateriaal	Zorgvuldig beheren

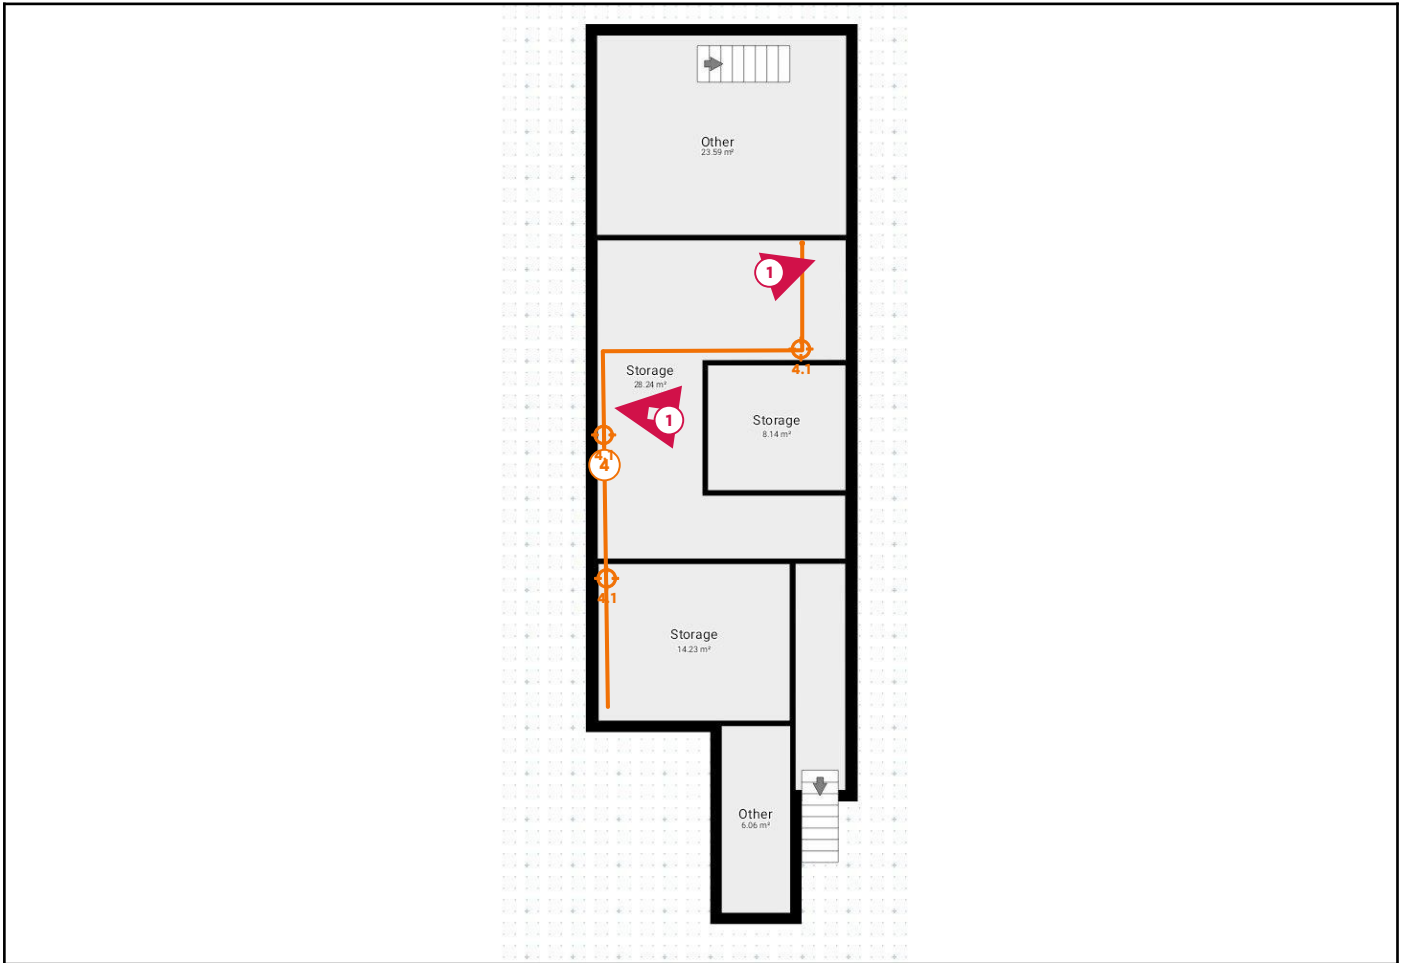
Plan 1.3: Kelder

Beschrijving	Type	Actie
1. Stukken oude asbesthoudende koker	Asbestmateriaal	Dringend verwijderen
4. Leidingisolatie kelder	Asbestmateriaal	Verwijderen
4.1 Code: 4.1	Mengmonster	-

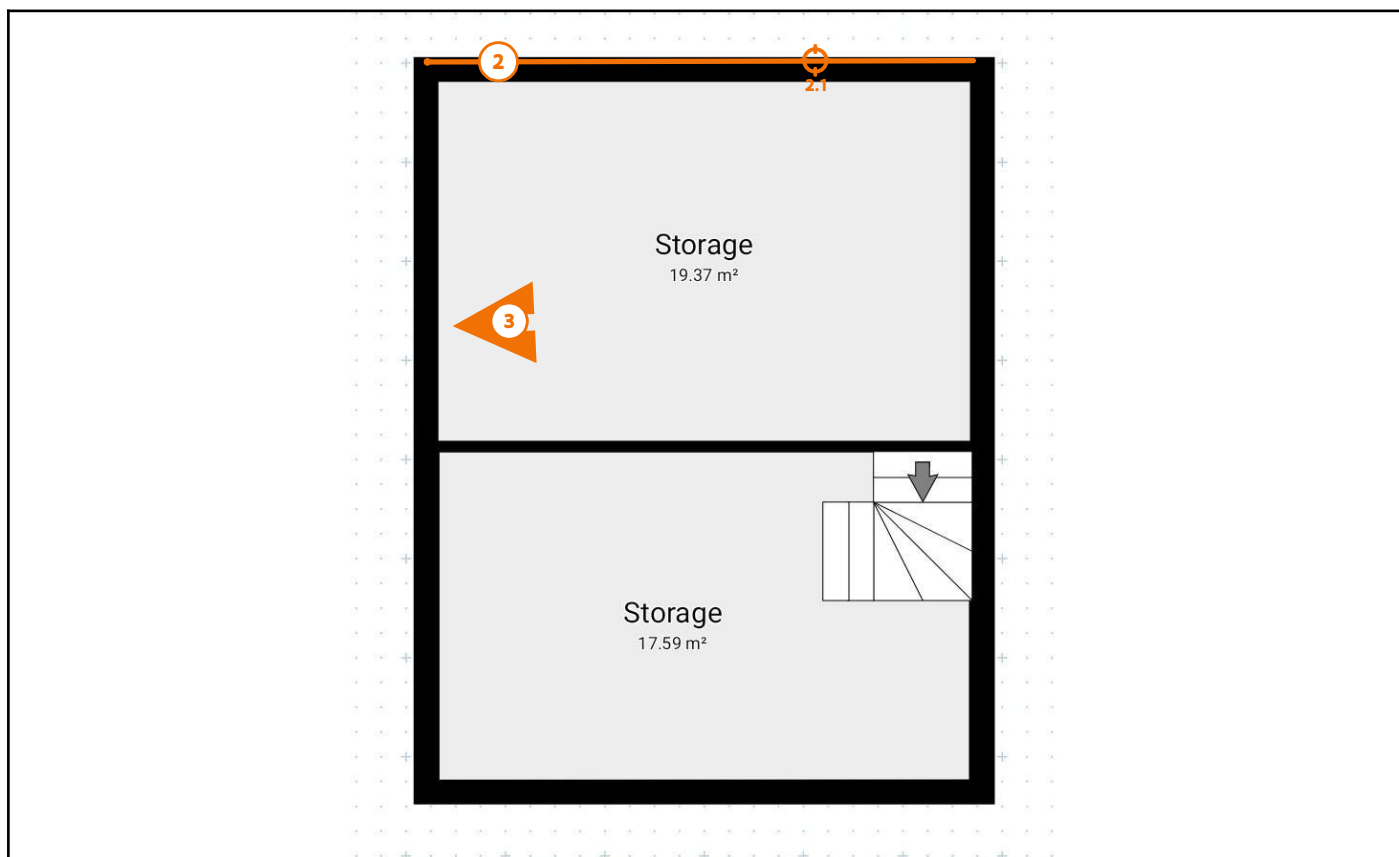
Plan 1.15: Tweede verdieping

Beschrijving	Type	Actie
2. Leien dak achtergevel	Asbestmateriaal	Verwijderen
2.1 Code: 5.1	Puntmonster	-
3. Schoorsteen dak handelspand	Asbestmateriaal	Verwijderen

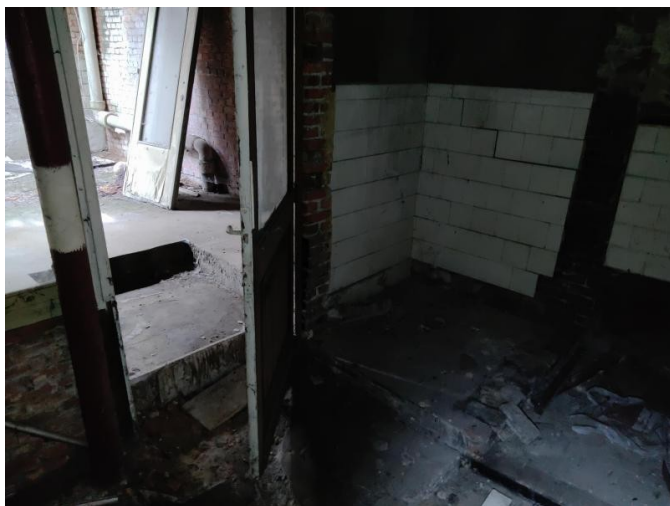
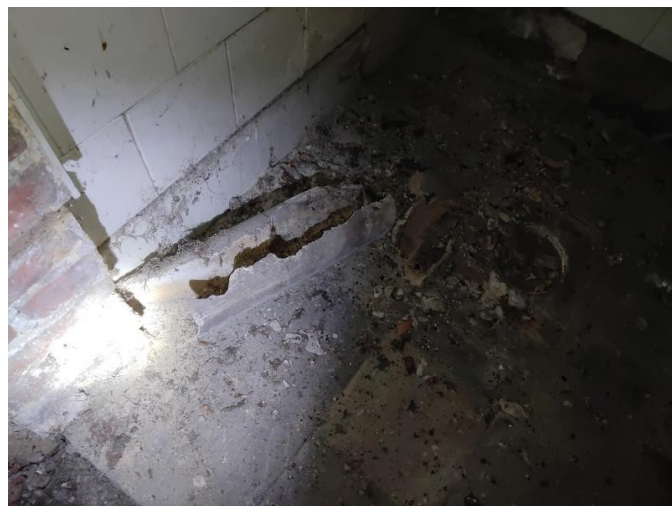
Dringend verwijderen

- Hermetische zone (erkend asbestverwijderaar)
Gezien de verspreiding van het asbestafval dient deze ruimte grondig gereinigd te worden door een erkend asbestverwijderaar.

- Sluit de ruimte luchtdicht af en vermijd het betreden van de ruimte in afwachting van verwijdering.
- Verwijder het asbestafval.

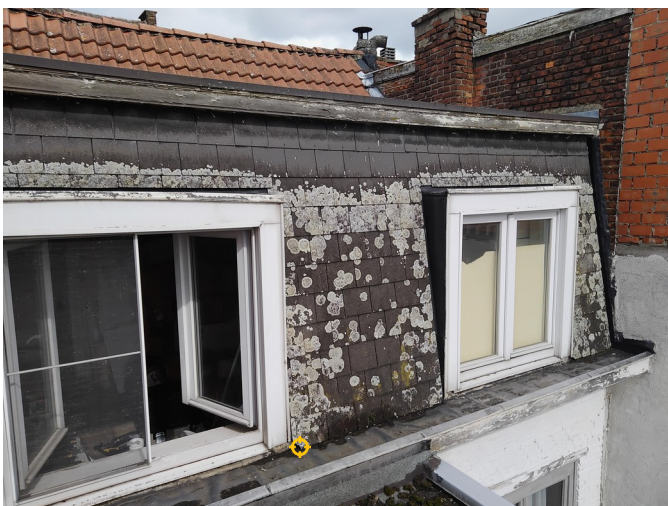
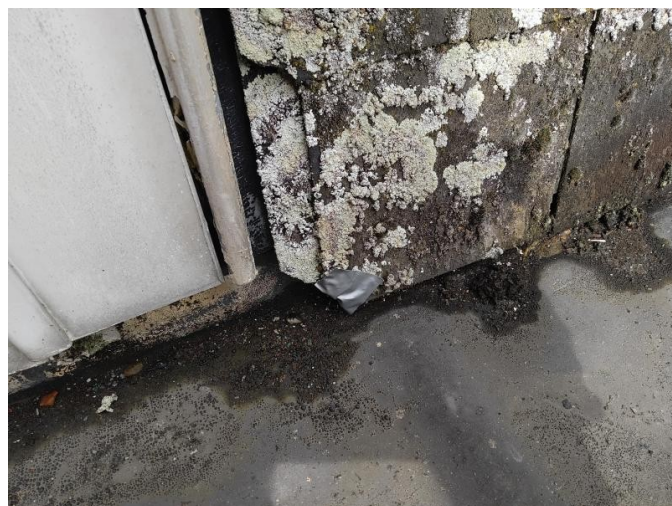
Eindbeoordeling materiaalrisico	Verhoogd materiaalrisico en/of verhoogde kans op vezelvrijgave
---------------------------------	--

Gebondenheid	Categorie 1: hechtgebonden in oorsprong
Asbestsoort (vezeltype)	Alleen chrysotiel
Asbestconcentratie	Laag (< 50%)
Afschermingsgraad van het gehele materiaal	Geheel of deels vrij aan de buitenlucht
Toestand van het materiaal	Matig beschadigd, matig verweerd

#	Type	Referentie	Resultaat
2.1	Puntmonster	5.1	Chrysotiel

Beschrijving	Leien dak achtergevel
Omgeving	Buiten
Primaire drager	Schuin dak
Asbestmateriaal	Dak- en gevelbekleding - Lei, shingle
Bindmiddel van asbestmateriaal	Cement
Gebondenheid op basis van bindmiddel	Hecht
Hoeveelheid (oppervlakte - aantal)	• 8,00 m ² - 1 stuk

- Scherm in afwachting van verwijdering het asbestmateriaal af van luchtstromingen en verstoring: bijvoorbeeld door het te verpakken, te fixeren, af te dekken, signalisatie - afbakening aan te brengen, ...

- Eenvoudige handelingen: mag via doe-het-zelf of door werknemer(s) met opleidingsattest eenvoudige handelingen
Indien het materiaal niet beschadigd geraakt mag dit eventueel door een doe-het-zelver verwijderd worden. Dit is enkel mogelijk mits het nemen van de juiste voorzorgsmaatregelen en mits het materiaal goed bevochtigd wordt tijdens de verwijdering. De doe-het-zelver dient de leien met handgereedschap los te maken en moet deze voorzichtig naar beneden brengen (niet gooien). Dit materiaal moet dubbel verpakt afgevoerd worden naar een recyclingpark.

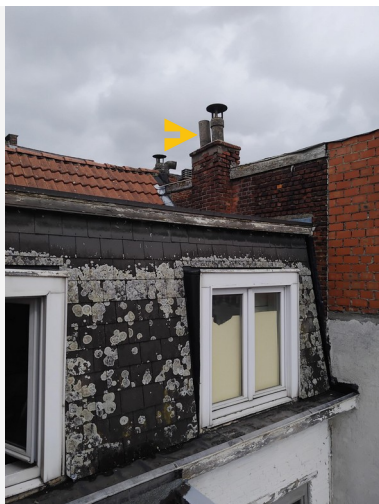
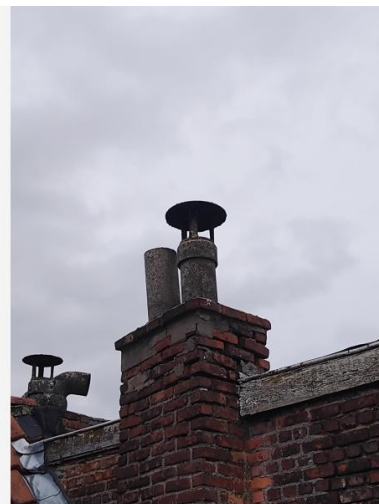
Eindbeoordeling materiaalrisico	Verhoogd materiaalrisico en/of verhoogde kans op vezelvrijgave
---------------------------------	--

Gebondenheid	Categorie 1: hechtgebonden in oorsprong
Asbestsoort (vezeltype)	Crocidoliet aanwezig
Asbestconcentratie	Laag (< 50%)
Afschermingsgraad van het gehele materiaal	Geheel of deels vrij aan de buitenlucht
Toestand van het materiaal	Matig beschadigd, matig verweerd

Beschrijving	Schoorsteen dak handelspan
Omgeving	Buiten
Primaire drager	Plat dak
Asbestmateriaal	Rookgaskanaal
Bindmiddel van asbestmateriaal	Cement
Gebondenheid op basis van bindmiddel	Hecht
Hoeveelheid (lengte - omtrek - dikte - aantal)	<ul style="list-style-type: none"> 1,00 m - 50,00 cm - 20,00 cm - 2 stuks
Totaal volume	0,20 m ³
Eenvoudig bereikbaar	Ja
Bevestigingswijze	<ul style="list-style-type: none"> Geklemd

- Scherm in afwachting van verwijdering het asbestmateriaal af van luchtstromingen en verstoring: bijvoorbeeld door het te verpakken, te fixeren, af te dekken, signalisatie - afbakening aan te brengen, ...

- Eenvoudige handelingen: mag via doe-het-zelf of door werknemer(s) met opleidingsattest eenvoudige handelingen
Indien het materiaal niet beschadigd geraakt mag dit eventueel door een doe-het-zelver verwijderd worden. Dit is enkel mogelijk mits het nemen van de juiste voorzorgsmaatregelen en mits het materiaal goed bevochtigd wordt tijdens de verwijdering. De wand rond de schoorstenen dient mogelijks voorzichtig uitgebroken te worden om deze vervolgens te verwijderen. De asbesthoudende toepassing mag in geen geval met machinaal gereedschap verwijderd worden om het risico op vrijgave van asbestdeeltjes zo veel als mogelijk in te perken. Dit materiaal moet dubbel verpakt afgevoerd worden naar een recyclagepark.

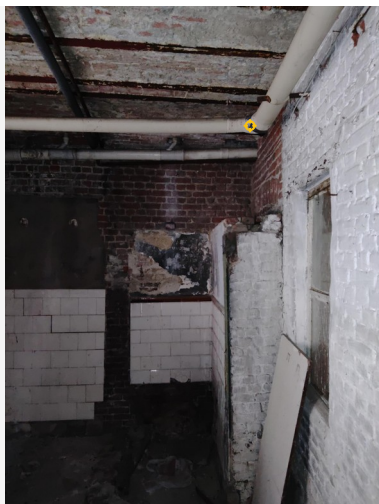
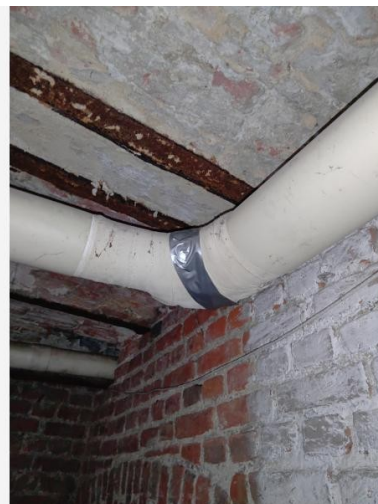
Eindbeoordeling materiaalrisico	Verhoogd materiaalrisico en/of verhoogde kans op vezelvrijgave
---------------------------------	--

Gebondenheid	Categorie 2: niet-hechtgebonden met matrix
Asbestsoort (vezeltype)	Alleen chrysotiel
Asbestconcentratie	Hoog ($\geq 50\%$)
Afschermingsgraad van het gehele materiaal	Geheel of deels (ook) vrij aan de binnenlucht
Toestand van het materiaal	Licht beschadigd, licht verweerd. Intact materiaal type Pical – asbestboard of categorie III 'gebondenheid'

#	Type	Referentie	Resultaat
4.1	Mengmonster	4.1	Chrysotiel

Beschrijving	Leidingisolatie kelder
Omgeving	Binnen
Primaire drager	HVAC infrastructuur en uitrusting
Asbestmateriaal	In-situ afwerkingslagen - Thermische isolatie
Bindmiddel van asbestmateriaal	Gips - kalk
Gebondenheid op basis van bindmiddel	Niet-hechtgebonden
Hoeveelheid (lengte - omtrek - dikte - aantal)	<ul style="list-style-type: none">15,00 m - 50,00 cm - 15,00 cm - 1 stuk

- Scherm in afwachting van verwijdering het asbestmateriaal af van luchtstromingen en verstoring: bijvoorbeeld door het te verpakken, te fixeren, af te dekken, signalisatie - afbakening aan te brengen, ...

- Hermetische zone (erkend asbestverwijderaars)
Het asbesthoudend materiaal mag in geen geval verwijderd worden door een doe-het-zelver gezien het zeer hoge risico op een ernstige vrijgave van asbestdeeltjes. Gezien de locatie van de gipsisolatie zal hermetische zone waarschijnlijk de beste optie zijn.

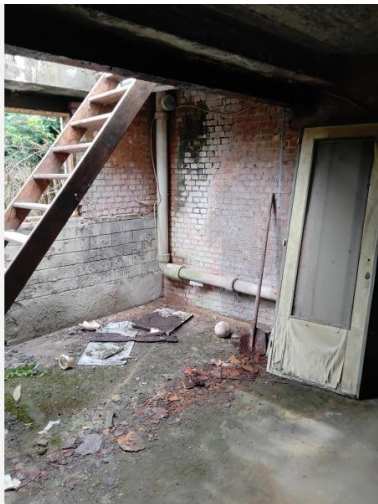
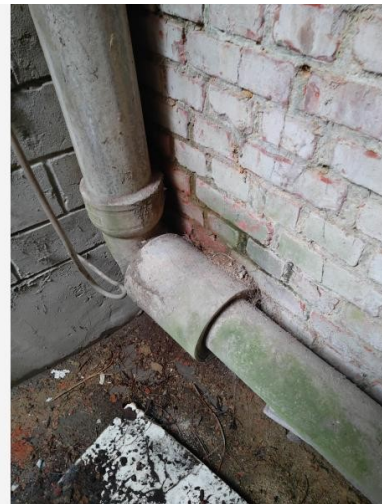
Eindbeoordeling materiaalrisico	Verhoogd materiaalrisico en/of verhoogde kans op vezelvrijgave
---------------------------------	--

Gebondenheid	Categorie 1: hechtgebonden in oorsprong
Asbestsoort (vezeltype)	Crocidoliet aanwezig
Asbestconcentratie	Laag (< 50%)
Afschermingsgraad van het gehele materiaal	Geheel of deels (ook) vrij aan de binnenlucht
Toestand van het materiaal	Licht beschadigd, licht verweerd. Intact materiaal type Pical – asbestboard of categorie III 'gebondenheid'

Beschrijving	Afvoerleiding kelder
Omgeving	Grenst aan binnen- en buitenlucht
Primaire drager	Sanitaire infrastructuur en uitrusting (toe- en afvoer)
Asbestmateriaal	Buis, koker, leiding, pijp, doorvoer
Bindmiddel van asbestmateriaal	Cement
Gebondenheid op basis van bindmiddel	Hecht
Hoeveelheid (lengte - omtrek - dikte - aantal)	• 5,00 m - 50,00 cm - 15,00 cm - 1 stuk
Totaal volume	0,375 m ³

- Scherm in afwachting van verwijdering het asbestmateriaal af van luchtstromingen en verstoring: bijvoorbeeld door het te verpakken, te fixeren, af te dekken, signalisatie - afbakening aan te brengen, ...
- Zorg voor een veilig beheer en verwijder dit asbestmateriaal wanneer het bij werken eenvoudig bereikbaar wordt. Controleer de toestand jaarlijks op wijzigingen.

- Eenvoudige handelingen: mag via doe-het-zelf of door werknemer(s) met opleidingsattest eenvoudige handelingen
Indien het materiaal niet beschadigd geraakt mag dit eventueel door een doe-het-zelver verwijderd worden. Dit is enkel mogelijk mits het nemen van de juiste voorzorgsmaatregelen en mits het materiaal goed bevochtigd wordt tijdens de verwijdering. De wand rond de doorvoerleiding dient mogelijks voorzichtig uitgebroken te worden om deze vervolgens te verwijderen. De asbesthoudende toepassing mag in geen geval met machinaal gereedschap verwijderd worden om het risico op vrijgave van asbestdeeltjes zo veel als mogelijk in te perken. Dit materiaal moet dubbel verpakt afgevoerd worden naar een recyclagepark.

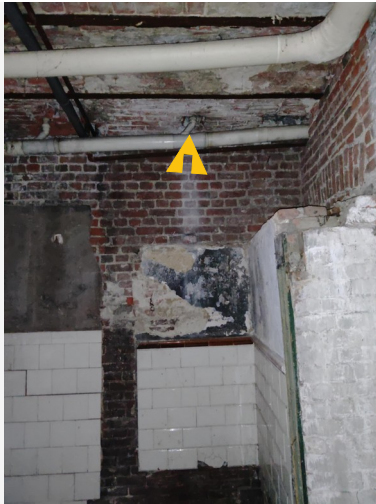
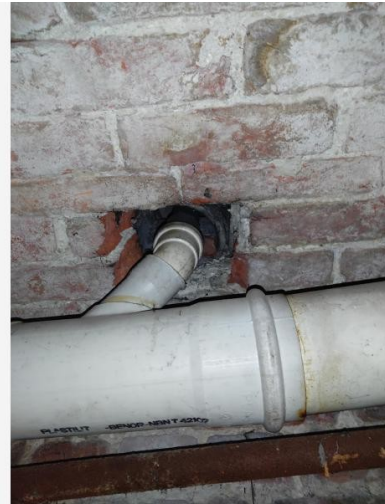
Eindbeoordeling materiaalrisico	Verhoogd materiaalrisico en/of verhoogde kans op vezelvrijgave
---------------------------------	--

Gebondenheid	Categorie 1: hechtgebonden in oorsprong
Asbestsoort (vezeltype)	Crocidoliet aanwezig
Asbestconcentratie	Laag (< 50%)
Afschermingsgraad van het gehele materiaal	Geheel of deels (ook) vrij aan de binnenlucht
Toestand van het materiaal	Licht beschadigd, licht verweerd. Intact materiaal type Pical – asbestboard of categorie III 'gebondenheid'

Beschrijving	Doorvoerleidingen kelder
Omgeving	Binnen
Primaire drager	Wand buitenschil
Asbestmateriaal	Buis, koker, leiding, pijp, doorvoer
Bindmiddel van asbestmateriaal	Cement
Gebondenheid op basis van bindmiddel	Hecht
Hoeveelheid (lengte - omtrek - dikte - aantal)	• 0,30 m - 50,00 cm - 15,00 cm - 2 stuks
Totaal volume	0,045 m ³

- Scherm in afwachting van verwijdering het asbestmateriaal af van luchtstromingen en verstoring: bijvoorbeeld door het te verpakken, te fixeren, af te dekken, signalisatie - afbakening aan te brengen, ...
- Zorg voor een veilig beheer en verwijder dit asbestmateriaal wanneer het bij werken eenvoudig bereikbaar wordt. Controleer de toestand jaarlijks op wijzigingen.

- Eenvoudige handelingen: mag via doe-het-zelf of door werknemer(s) met opleidingsattest eenvoudige handelingen
Indien het materiaal niet beschadigd geraakt mag dit eventueel door een doe-het-zelver verwijderd worden. Dit is enkel mogelijk mits het nemen van de juiste voorzorgsmaatregelen en mits het materiaal goed bevochtigd wordt tijdens de verwijdering. De wand rond de doorvoerleiding dient voorzichtig uitgebroken te worden om deze vervolgens te verwijderen. De asbesthoudende toepassing mag in geen geval met machinaal gereedschap verwijderd worden om het risico op vrijgave van asbestdeeltjes zo veel als mogelijk in te perken. Dit materiaal moet dubbel verpakt afgevoerd worden naar een recyclagepark.

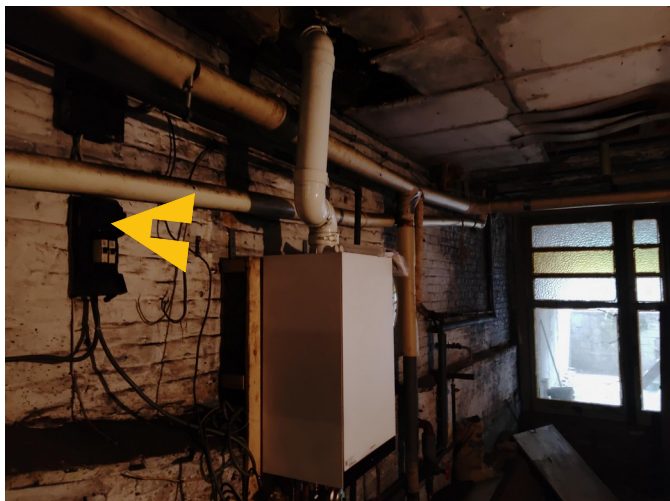
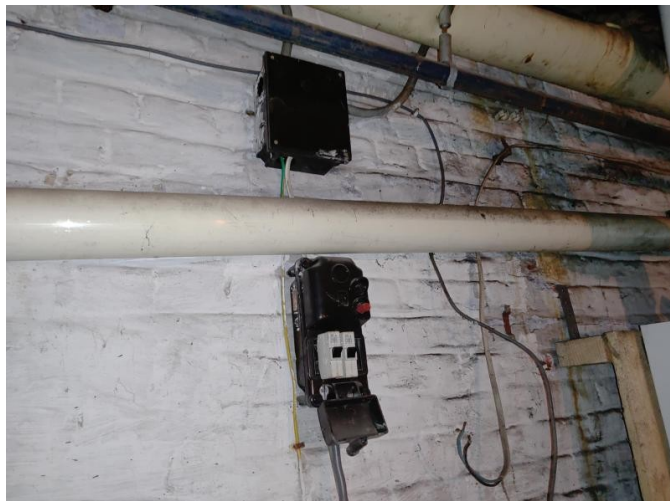
Eindbeoordeling materiaalisico	Laag materiaalisico en/of verlaagde kans op vezelvrijgave
--------------------------------	---

Gebondenheid	Categorie 1: hechtgebonden in oorsprong
Asbestsoort (vezeltype)	Crocidoliet aanwezig
Asbestconcentratie	Laag (< 50%)
Afschermingsgraad van het gehele materiaal	Geheel of deels (ook) vrij aan de binnenlucht
Toestand van het materiaal	Onbeschadigd, niet verweerd

Bevestigingswijze	<ul style="list-style-type: none">• Geschroefd
Identificatiemethode	Vaststelling zonder monsternamen
Destructieve handeling voor identificatie	Nee
Opmerking	Verschillende elektrische installaties die mogelijk asbest bevatten. Geen staalname mogelijk zonder ernstige schade te berokkenen bij deze toepassingen.

- Zorg voor een veilig beheer. Vermijd het beschadigen van het asbestmateriaal. Controleer de toestand jaarlijks op wijzigingen.

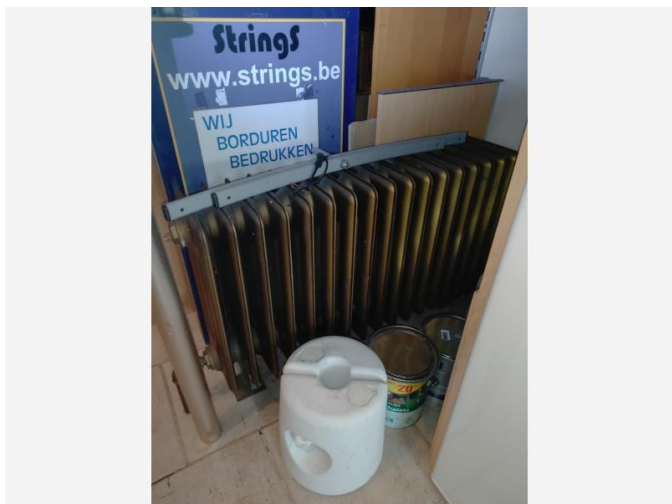
De dichtingen in deze radiatoren bevatten naar alle waarschijnlijkheid asbest. Bij eventuele verwijdering dienen deze in één geheel afgevoerd te worden.
