Asbestinventarisatetest

Halfstraat 67, 2630 Aartselaar

Attestnummer : 20230414-000300.000

Uitgegeven op : 14.04.2023

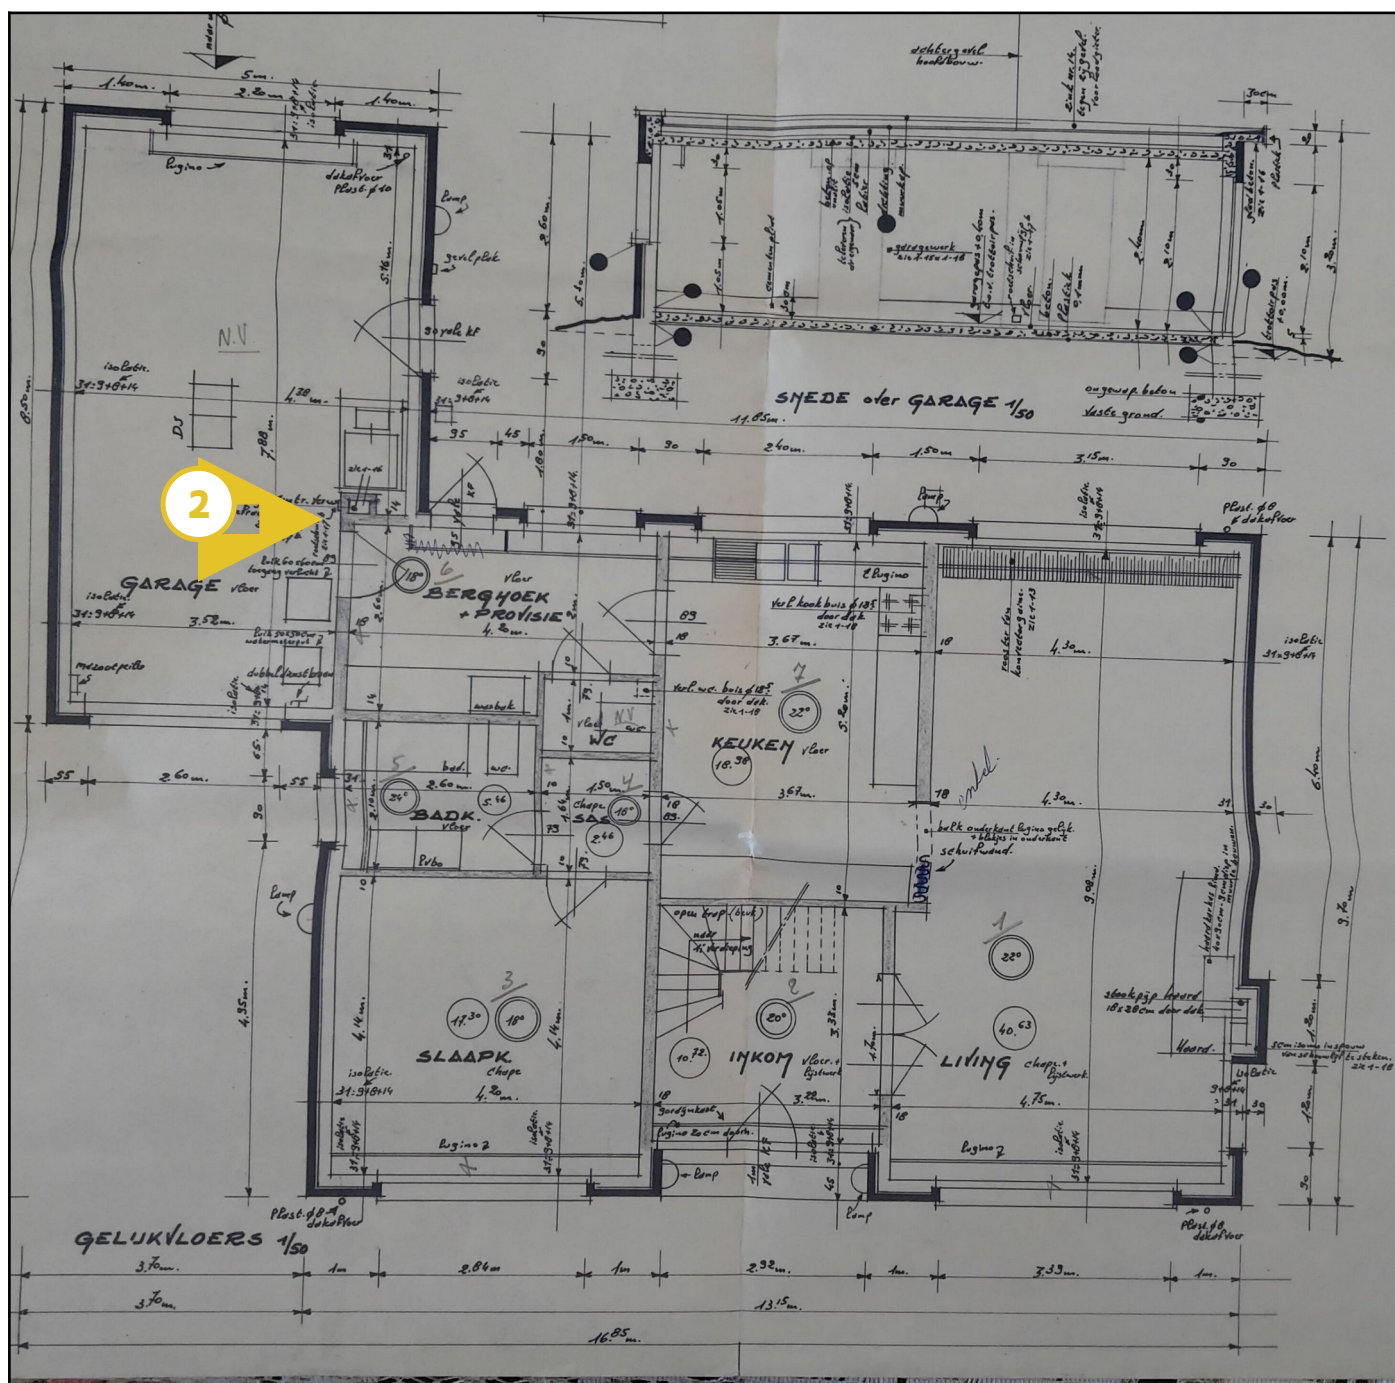
Plan 1.1: Gelijkvloers

Beschrijving	Type	Actie
2. Doorkijkkluis garage	Asbestmateriaal	Zorgvuldig beheren

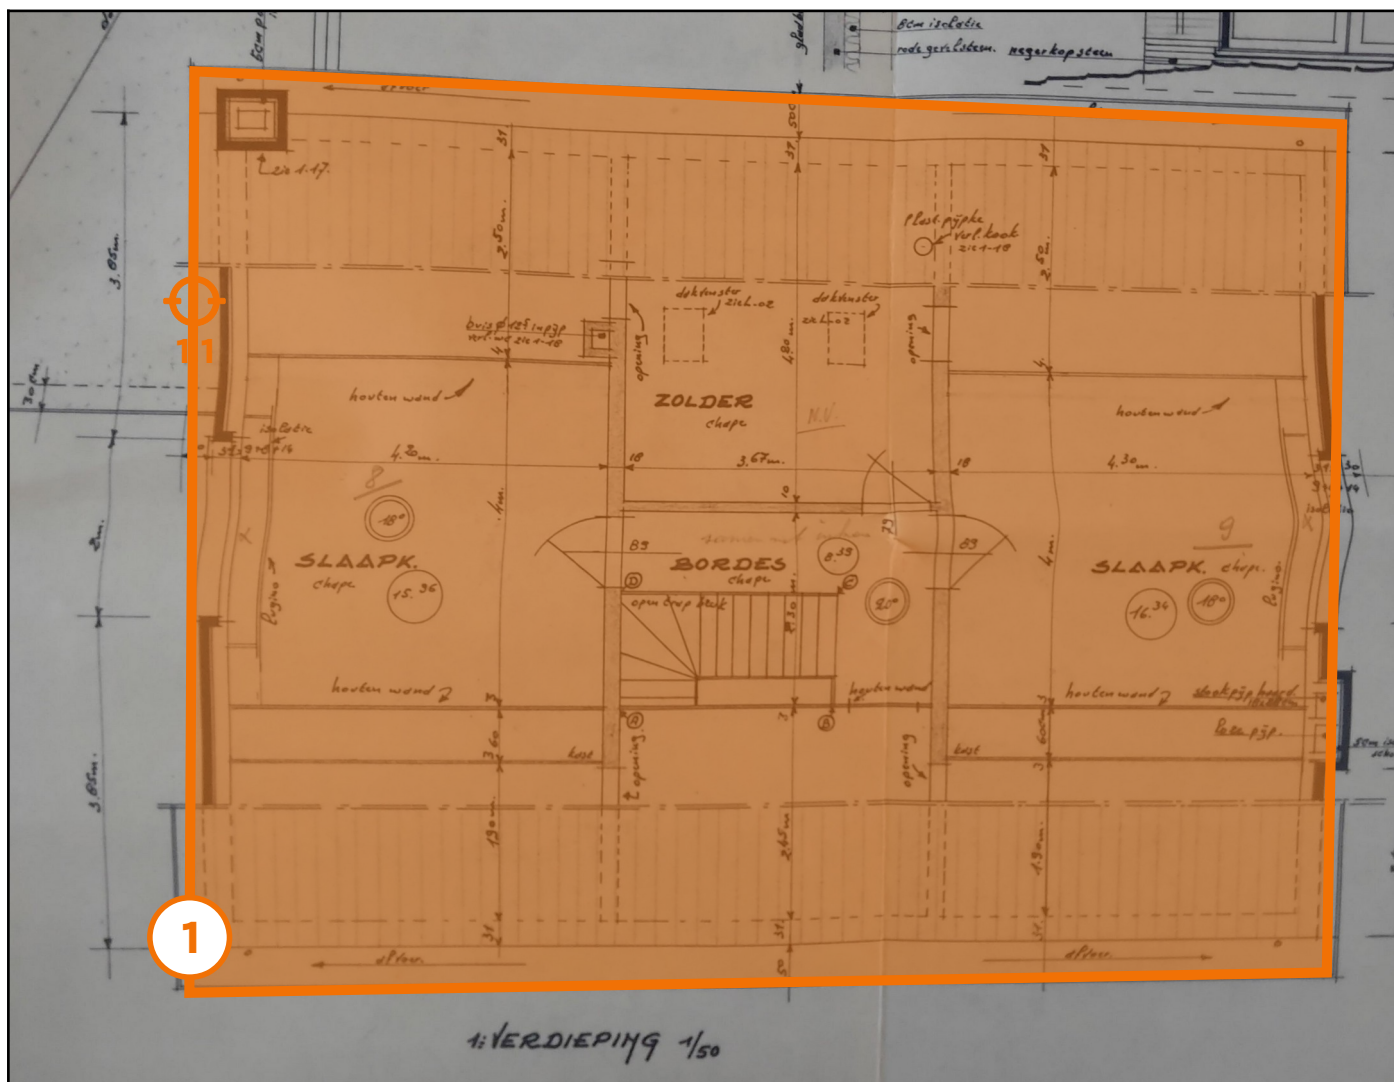
Plan 1.9: Eerste verdieping

Beschrijving	Type	Actie
1. Leien schuin dak woning	Asbestmateriaal	Verwijderen
1.1 Code: 5.1	Puntmonster	-

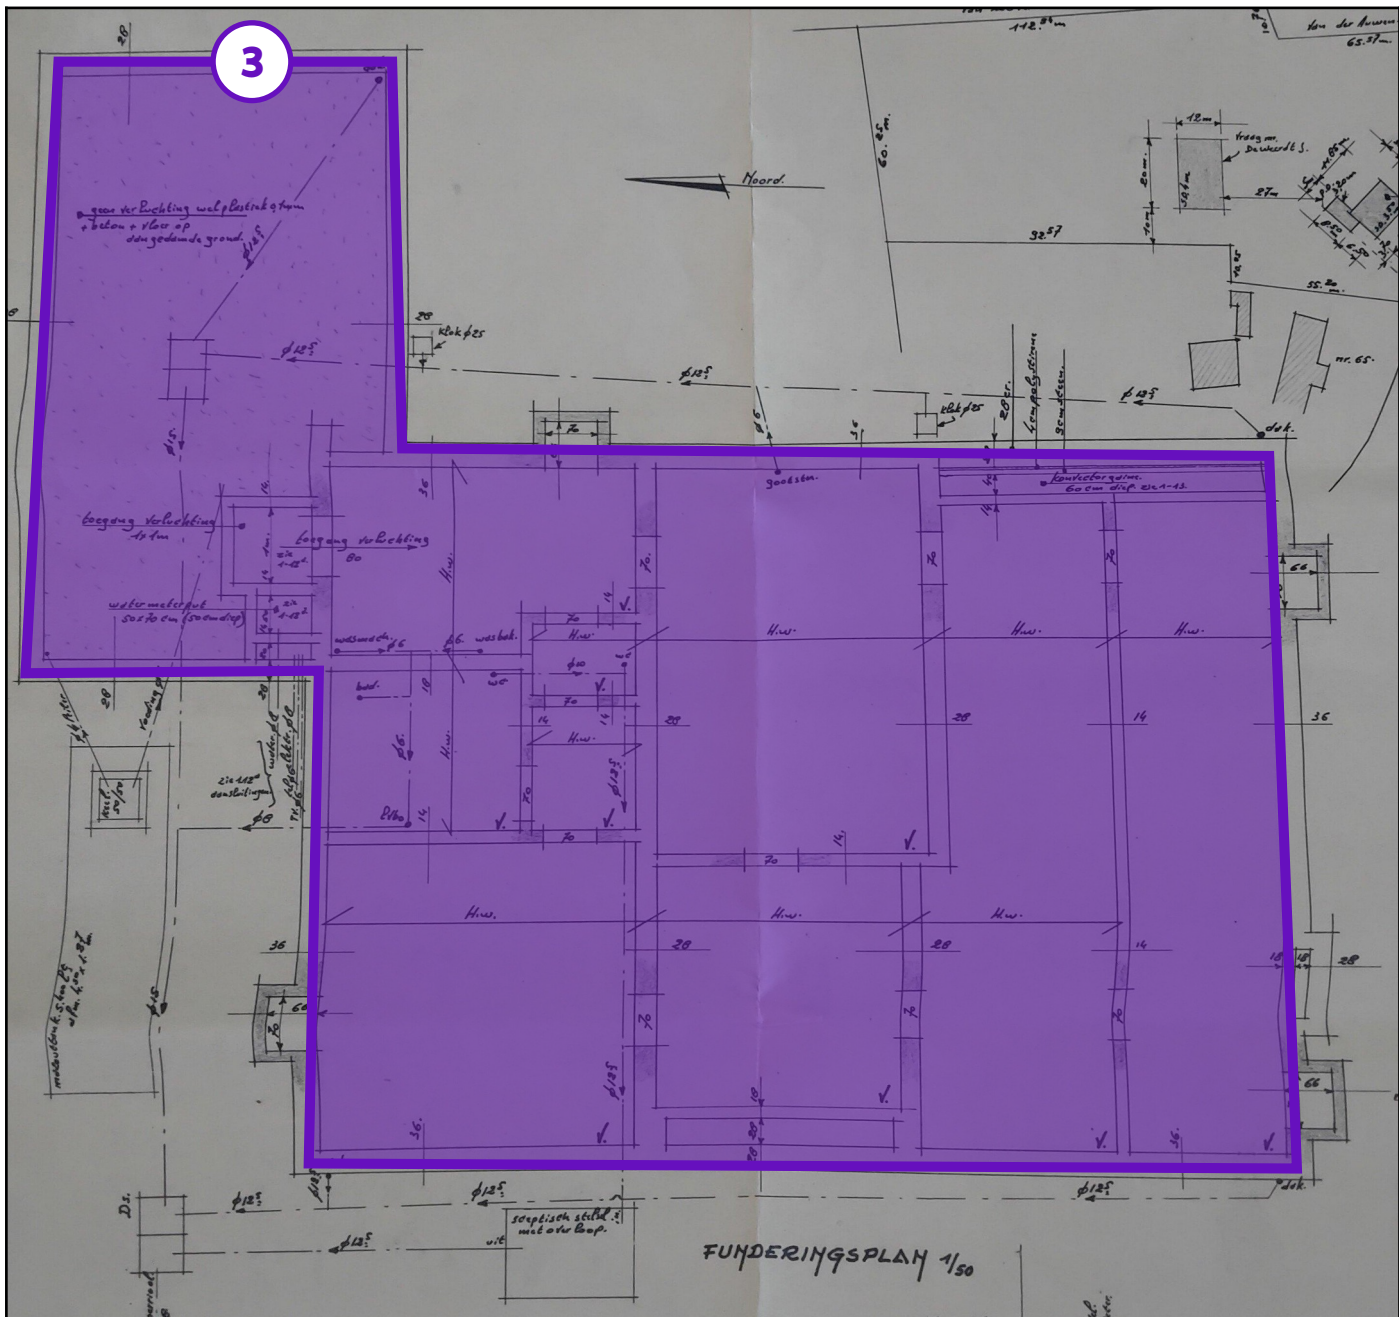
Plan 1.10: Fundering

Beschrijving	Type	Actie
3. Kruipruimte	Beperking	-

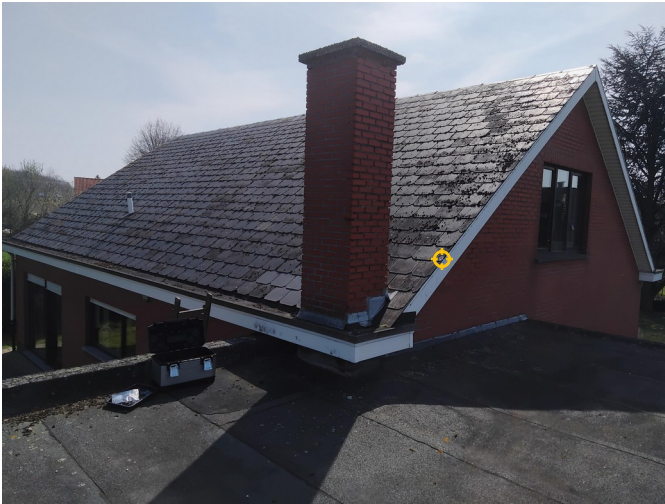
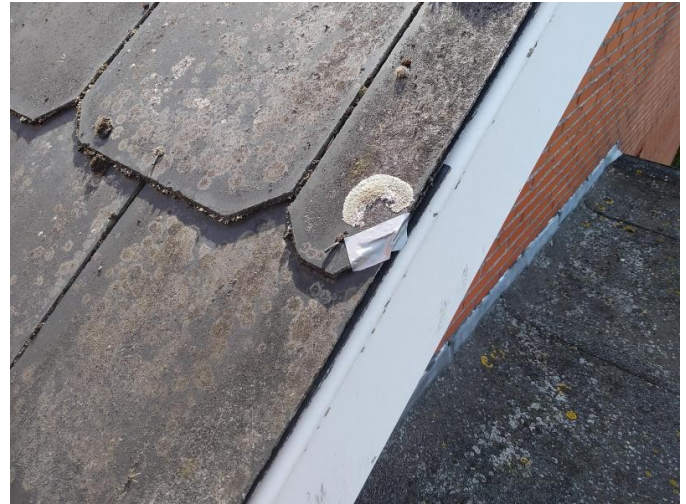
Het asbestmateriaal valt onder de mijlpaal van 2034.

Eindbeoordeling materiaalrisico	Verhoogd materiaalrisico en/of verhoogde kans op vezelvrijgave
---------------------------------	----------------------------------------------------------------

Gebondenheid	Categorie 1: hechtgebonden in oorsprong
Asbestsoort (vezeltype)	Alleen chrysotiel
Asbestconcentratie	Laag (< 50%)
Afschermingsgraad van het gehele materiaal	Geheel of deels vrij aan de buitenlucht
Toestand van het materiaal	Matig beschadigd, matig verweerd

#	Type	Referentie	Resultaat
1.1	Puntmonster	5.1	Chrysotiel

Beschrijving	Leien schuin dak woning
Omgeving	Buiten
Primaire drager	Schuin dak
Asbestmateriaal	Dak- en gevelbekleding - Lei, shingle
Bindmiddel van asbestmateriaal	Cement
Gebondenheid op basis van bindmiddel	Hecht

Verwijderen

- Scherm in afwachting van verwijdering het asbestmateriaal af van luchtstromingen en verstoring: bijvoorbeeld door het te verpakken, te fixeren, af te dekken, signalisatie - afbakening aan te brengen, ...
- Hemelwater dat afspoelt van asbestcement daken of gevels kan asbestdeeltjes bevatten. Gebruik het enkel voor gesloten circuits (bv. spoelen toiletten). Reinig na het vervangen van het dak of de gevel de dakgoten en regenwaterput of -ton om asbesthoudend sediment of slib te verwijderen

- Eenvoudige handelingen: mag via doe-het-zelf of door werknemer(s) met opleidingsattest eenvoudige handelingen
Indien het materiaal niet beschadigd geraakt mag dit eventueel door een doe-het-zelver verwijderd worden. Dit is enkel mogelijk mits het nemen van de juiste voorzorgsmaatregelen en mits het materiaal goed bevochtigd wordt tijdens de verwijdering. De doe-het-zelver dient de leien met handgereedschap los te maken en moet deze voorzichtig naar beneden brengen (niet gooien). Dit materiaal moet dubbel verpakt afgevoerd worden naar een recyclagepark.

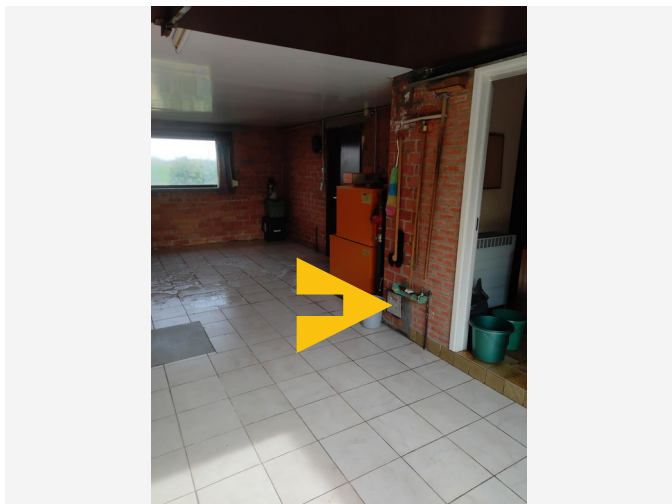
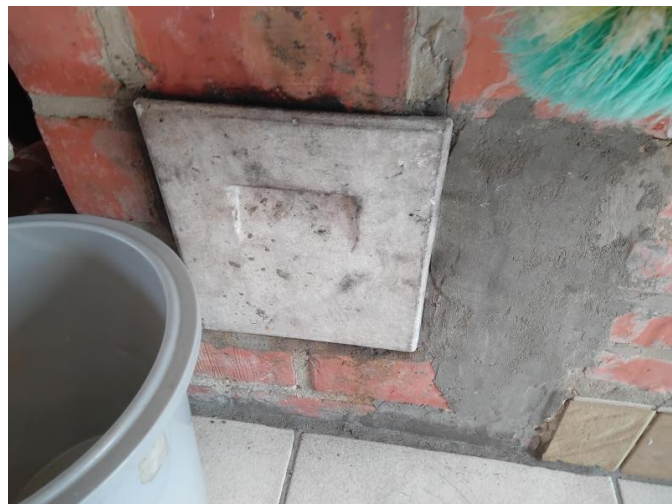
Het asbestmateriaal valt onder de mijlpaal van 2040.

Eindbeoordeling materiaalrisico	Laag materiaalrisico en/of verlaagde kans op vezelvrijgave
---------------------------------	------------------------------------------------------------

Gebondenheid	Categorie 1: hechtgebonden in oorsprong
Asbestsoort (vezeltype)	Crocidoliet aanwezig
Asbestconcentratie	Laag (< 50%)
Afschermingsgraad van het gehele materiaal	Geheel of deels (ook) vrij aan de binnenlucht
Toestand van het materiaal	Onbeschadigd, niet verweerd

Beschrijving	Doorkijkluik garage
Omgeving	Binnen
Primaire drager	Schacht-koker (technisch)
Asbestmateriaal	Plaat, paneel, tablet - Generiek
Bindmiddel van asbestmateriaal	Cement
Gebondenheid op basis van bindmiddel	Hecht
Hoeveelheid (oppervlakte - dikte - aantal)	• 0,10 m ² - 0,50 cm - 1 stuk
Totaal volume	< 0,001 m ³
Eenvoudig bereikbaar	Ja

Zorgvuldig beheren

- Zorg voor een veilig beheer. Vermijd het beschadigen van het asbestmateriaal. Controleer de toestand jaarlijks op wijzigingen.

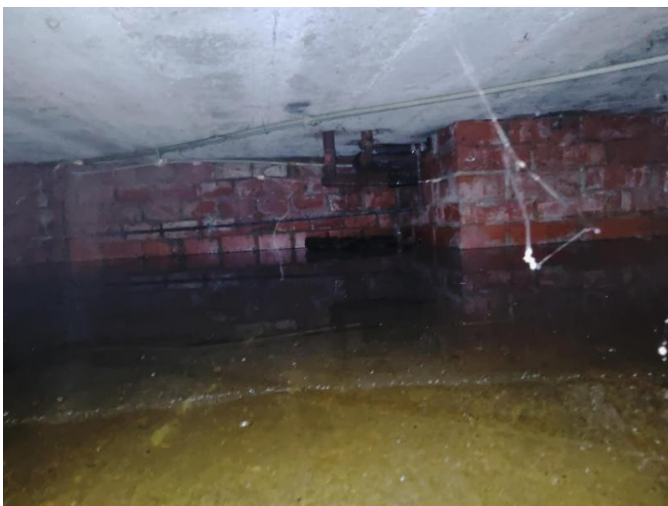
Situeringfoto

Permanente beperking

Reden: Het onderzoek kan niet uitgevoerd worden binnen de bepalingen van de Welzijnswet

Uitleg van de asbestdeskundige: Hoogte van deze ruimte < 1 meter. Niet te inspecteren binnen de bepalingen van de welzijnswet.

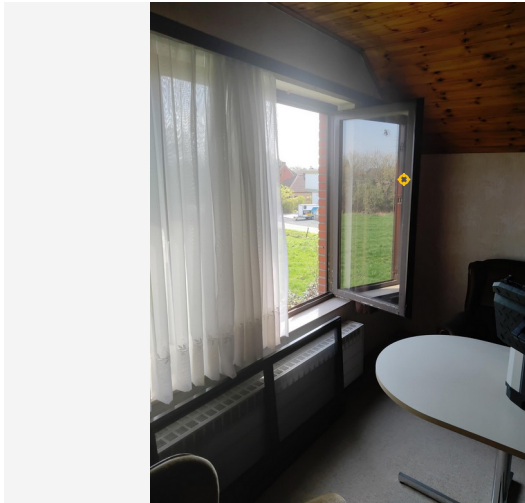
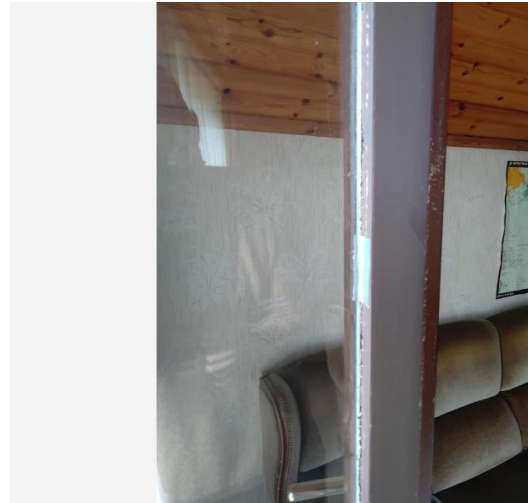
Geen asbest

#	Type	Referentie	Resultaat
4.1	Puntmonster	3.1	Geen asbest

Beschrijving	Mastiek schrijnwerk woning
Omgeving	Grenst aan binnen- en buitenlucht
Primaire drager	Wandopening verticaal (raam, deur, ...)

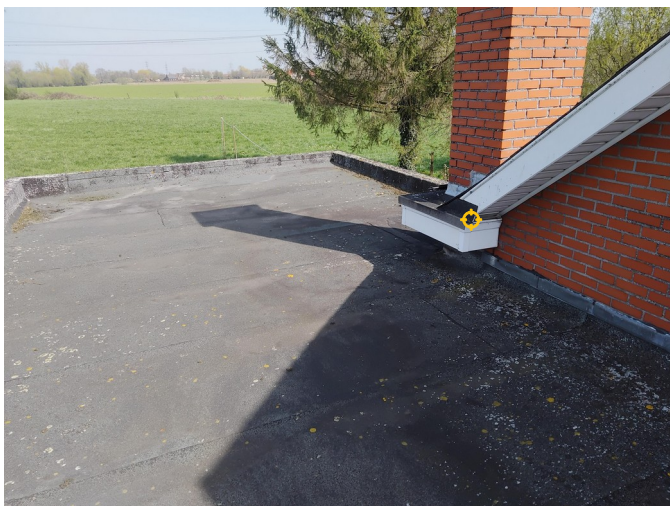
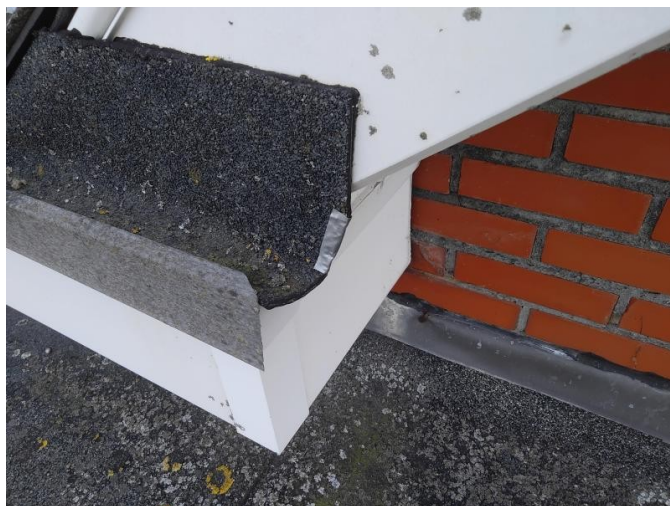
Fiche 5: Roofing plat dak woning

Geen asbest

#	Type	Referentie	Resultaat
5.1	Puntmonster	4.1	Geen asbest

Beschrijving	Roofing plat dak woning
Omgeving	Buiten
Primaire drager	Plat dak
Bindmiddel van materiaal	Bitumen (roofing, teer, asfalt)

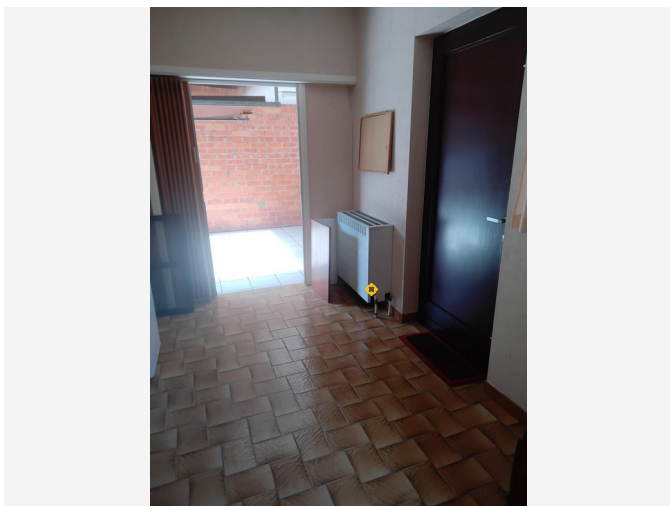
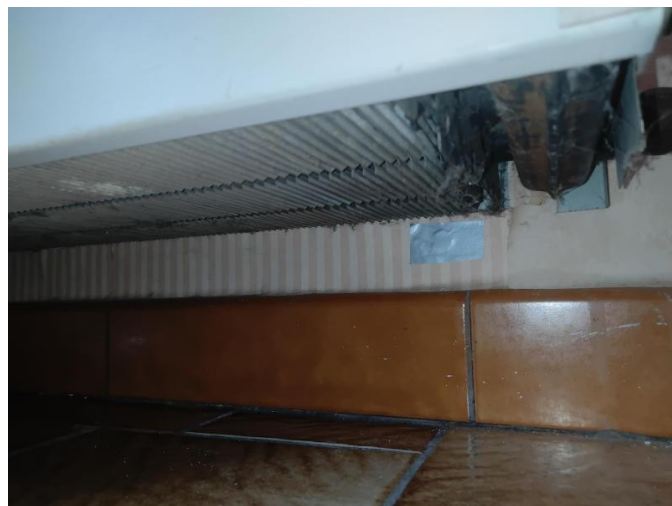
Geen asbest

#	Type	Referentie	Resultaat
6.1	Mengmonster	1.1	Geen asbest

Beschrijving	Pleisterwerk binnenmuren woning
Omgeving	Binnen
Primaire drager	Binnenwand

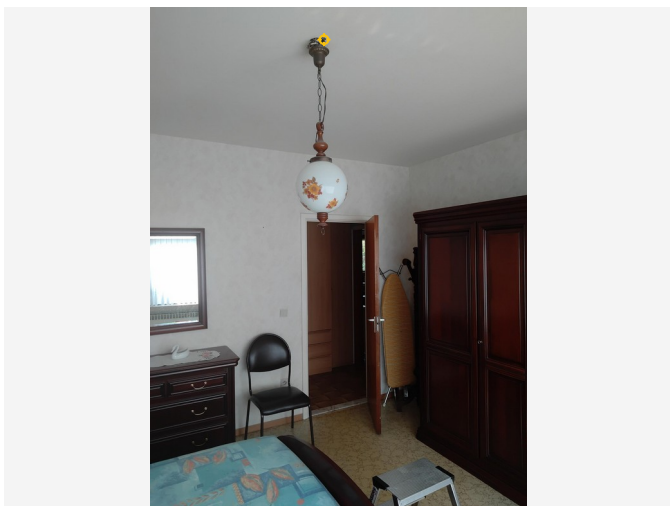
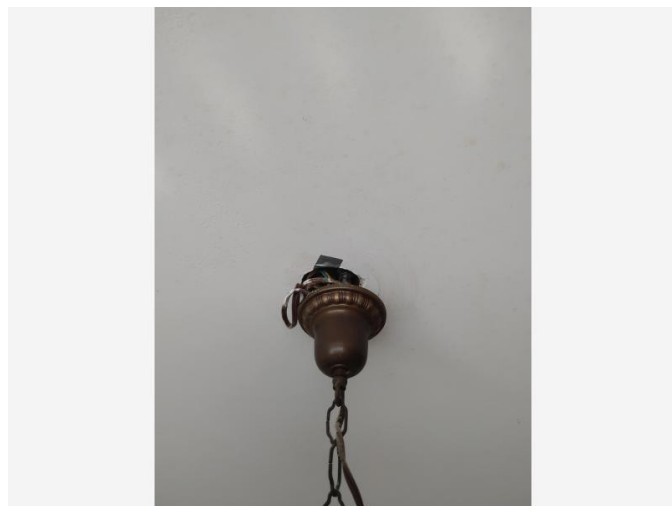
Geen asbest

#	Type	Referentie	Resultaat
7.1	Mengmonster	2.1	Geen asbest

Beschrijving	Pleisterwerk plafonds woning
Omgeving	Binnen
Primaire drager	Plafond
Bindmiddel van materiaal	Gips - kalk
