Asbestinventarisatetest

Bassinstraat 12/003-4, 2850 Boom

Attestnummer : 20250129-000370.001

Uitgegeven op : 30.01.2025

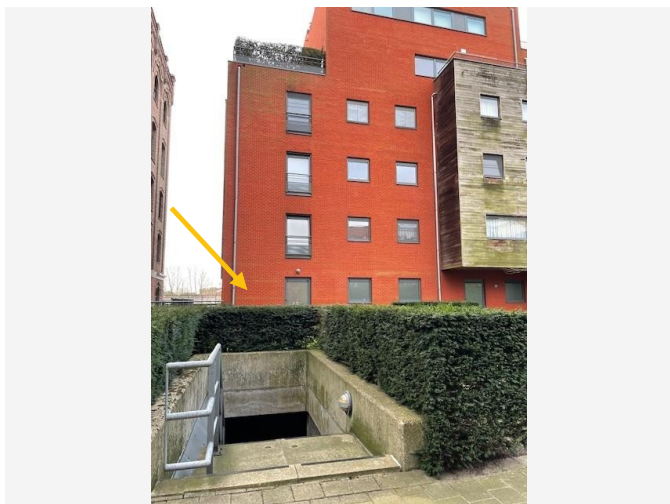
Situeringfoto

Uitgesloten van inspectie

Bouwjaar: 2005

Constructies gebouwd vanaf 2001 moeten niet onderzocht worden

Opmerking	Het gebouw waar beide staanplaatsen gelegen zijn is pas gebouwd in 2005.
-----------	--------------------------------------------------------------------------

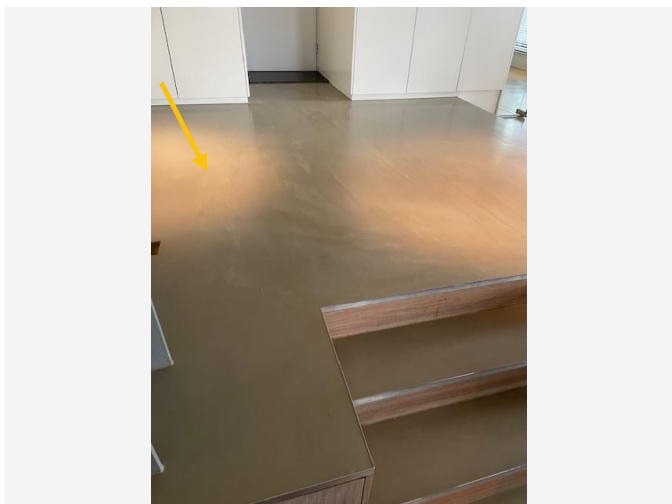
Vrije foto

Polybeton (epoxy) gegoten in het hele appartement.

Identificatiemethode	Vaststelling & expertise (niet-asbestverdacht)
----------------------	------------------------------------------------

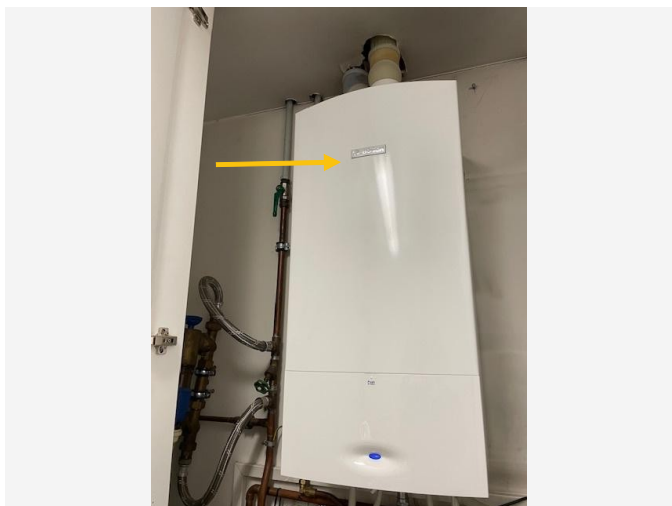
Vrije foto

C.V. Ketel Bosch vernieuwd in 2024 zie bewijsdocument

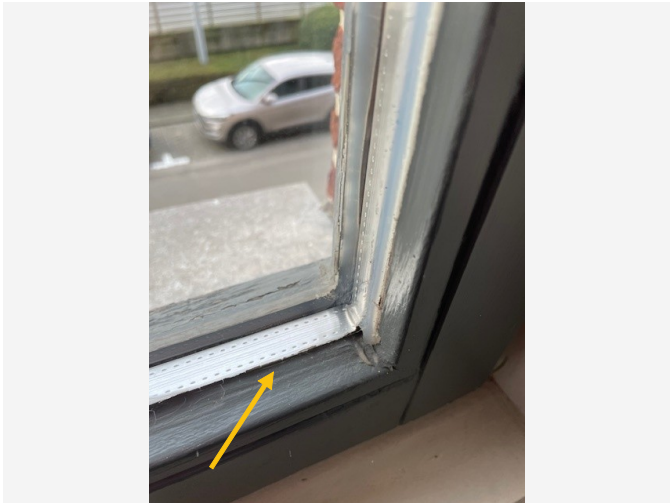
Vrije foto

Houten ramen met dubbele beglazing. Tussen glas en schrijnwerk alsook tussen schrijnwerk en muur afgekit met silicone.

Identificatiemethode	Vaststelling & expertise (niet-asbestverdacht)
----------------------	------------------------------------------------

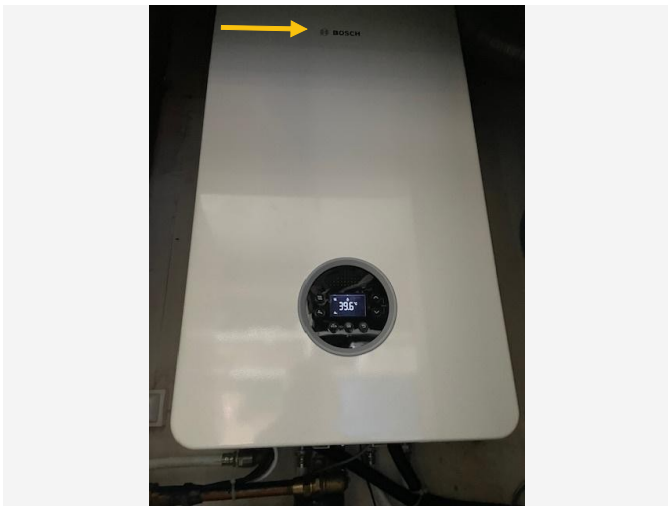
Vrije foto

C.V. Ketel Bosch vernieuwd in 2023 - zie bewijsdocument

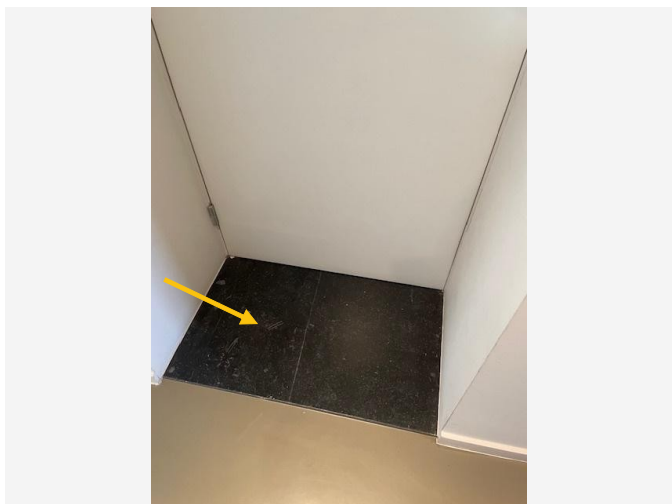
Vrije foto

Aan de ingangdeur ligt een dorpel uit natuursteen.

Identificatiemethode	Vaststelling & expertise (niet-asbestverdacht)
----------------------	------------------------------------------------

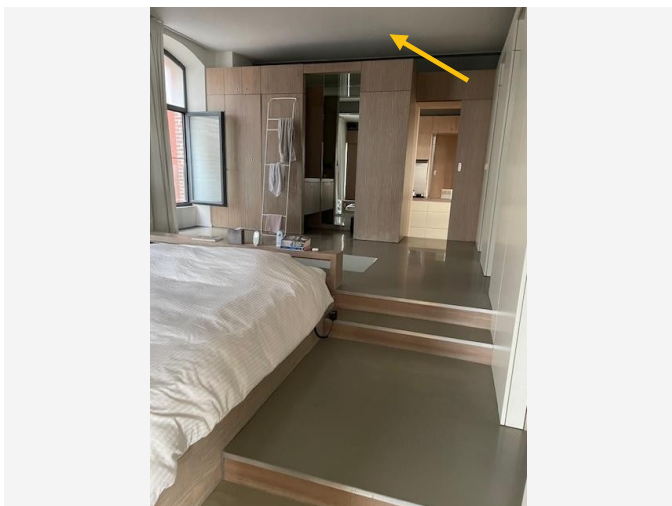
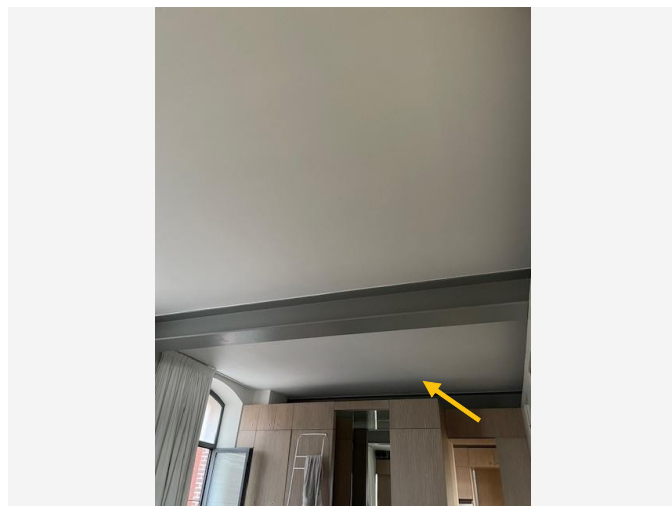
Geen asbest

Beschrijving	Plafonds
Omgeving	Binnen
Primaire drager	Plafond
Bindmiddel van materiaal	Karton - papier - viltachtig
Gebondenheid op basis van bindmiddel	Niet-hechtgebonden
Hoeveelheid (gewicht - aantal)	• 1.800,00 kg - 1 stuk
Totaal gewicht	1.800,00 kg
Identificatiemethode	Vaststelling zonder monsternamen
Destructieve handeling voor identificatie	Nee
Opmerking	<p>In het appartement zijn de poutrels zichtbaar en daartussen liggen plafondplaten uit kalk met of zonder karton. Niet mogelijk om achter deze platen eventueel bezetting (indien aanwezig) te bemonsteren zonder schade te brengen aan de platen.</p> <p>(Het volledige gebouw is gestript en gerenoveerd in 2002)</p>

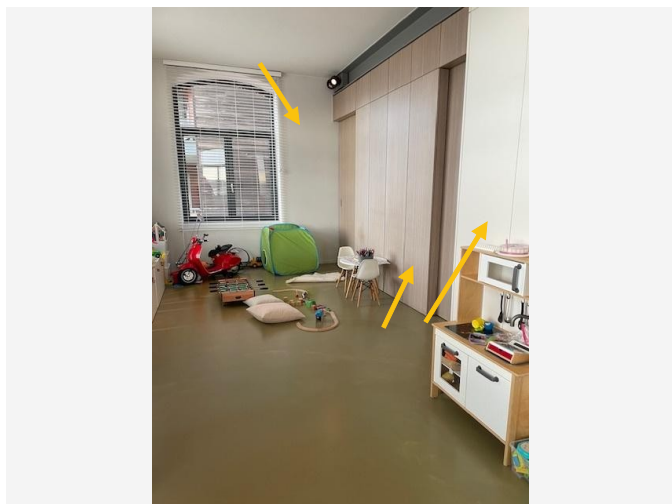
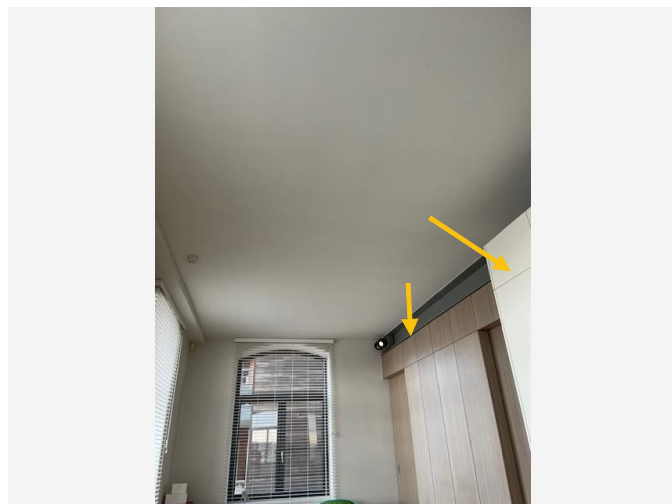
Fiche 8: Wanden

Geen asbest

Beschrijving	Wanden
Omgeving	Binnen
Primaire drager	Binnenwand
Bindmiddel van materiaal	Gips - kalk
Gebondenheid op basis van bindmiddel	Niet-hechtgebonden
Hoeveelheid (oppervlakte - dikte - aantal)	• 220,00 m ² - 2,00 cm - 1 stuk
Totaal volume	4,40 m ³
Identificatiemethode	Vaststelling zonder monsternamen
Destructieve handeling voor identificatie	Nee
Opmerking	Geen monsters genomen. Alle wanden van de individuele ruimtes, natte ruimtes en stookruimte bestaan uit gyproc platen of ingewerkte kasten tot plafondhoogte; niet mogelijk om eventueel achter deze platen/kasten te bemonsteren zonder schade aan te brengen. Trappenhal is niet aanwezig.
