Asbestinventarisatetest

Advokaatstraat 83, 2850 Boom

Attestnummer : 20230810-000380.000

Uitgegeven op : 10.08.2023

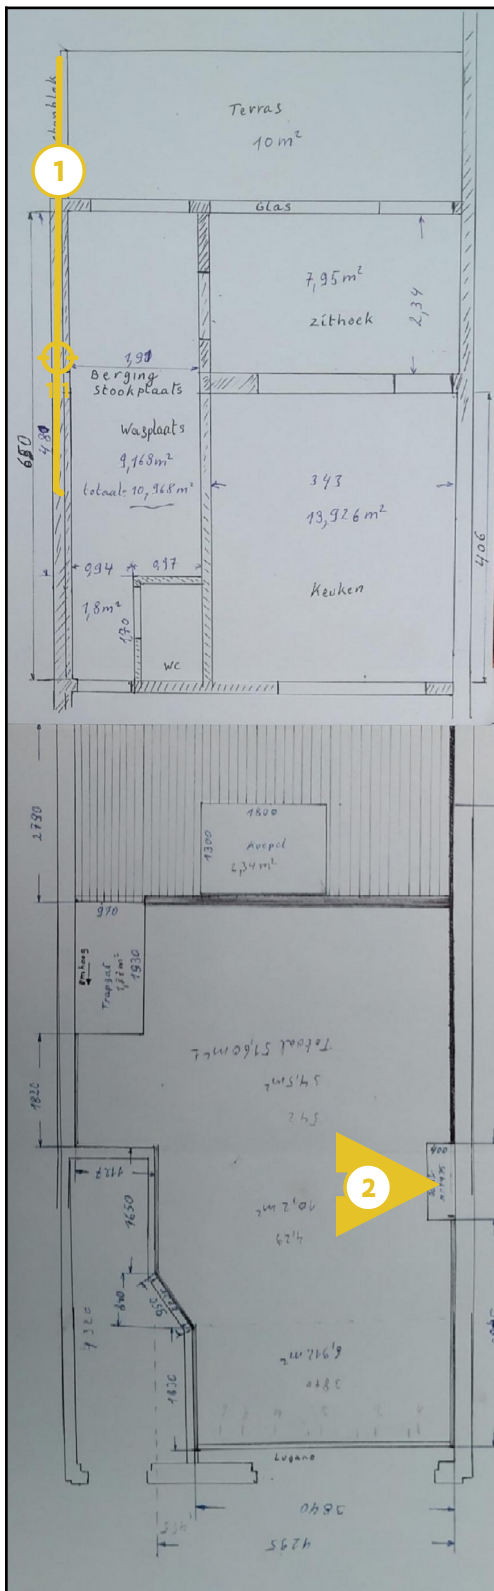
Plan 1.7: Gelijkvloers

1. Deksteen plat dak eerste verdieping woning	Asbestmateriaal	Zorgvuldig beheren
1.1 Code: 3.1	Puntmonster	-
2. Rookgaskanaal kachel woonkamer	Asbestmateriaal	Zorgvuldig beheren

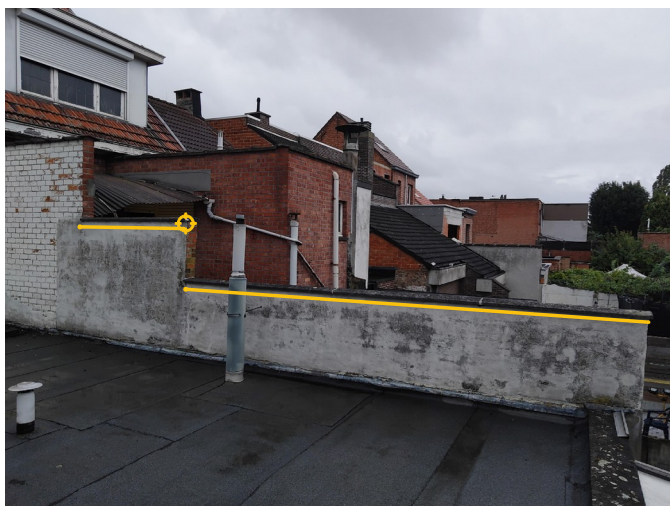
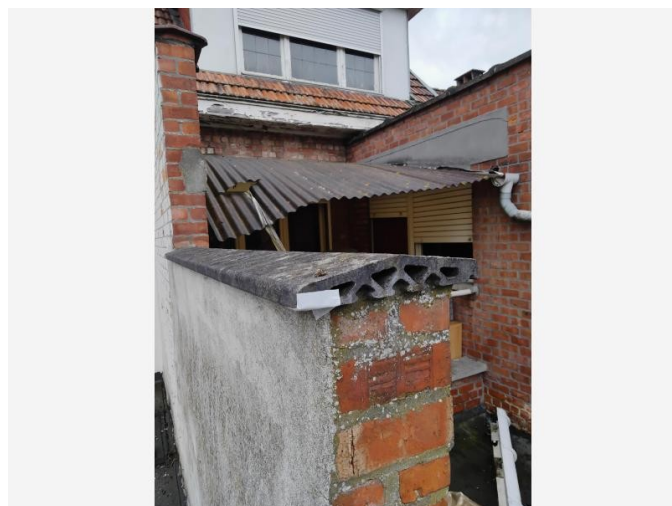
Het asbestmateriaal valt onder de mijlpaal van 2040.

Eindbeoordeling materiaalrisico	Laag materiaalrisico en/of verlaagde kans op vezelvrijgave
---------------------------------	--

Gebondenheid	Categorie 1: hechtgebonden in oorsprong
Asbestsoort (vezeltype)	Alleen chrysotiel
Asbestconcentratie	Laag (< 50%)
Afschermingsgraad van het gehele materiaal	Geheel of deels vrij aan de buitenlucht
Toestand van het materiaal	Licht beschadigd, licht verweerd. Intact materiaal type Pical – asbestboard of categorie III 'gebondenheid'

#	Type	Referentie	Resultaat
1.1	Puntmonster	3.1	Chrysotiel

Beschrijving	Deksteen plat dak eerste verdieping woning
Omgeving	Buiten
Primaire drager	Wand buitenschil
Asbestmateriaal	Deksteen, muurkap - Hol
Bindmiddel van asbestmateriaal	Cement
Gebondenheid op basis van bindmiddel	Hecht
Hoeveelheid (oppervlakte - dikte - aantal)	• 4,00 m ² - 3,00 cm - 1 stuk

- Zorg voor een veilig beheer. Vermijd het beschadigen van het asbestmateriaal. Controleer de toestand jaarlijks op wijzigingen.

- Eenvoudige handelingen: mag via doe-het-zelf of door werknemer(s) met opleidingsattest eenvoudige handelingen
Indien het materiaal niet beschadigd geraakt mag dit eventueel door een doe-het-zelver verwijderd worden. Dit is enkel mogelijk mits het nemen van de juiste voorzorgsmaatregelen en mits het materiaal goed bevochtigd wordt tijdens de verwijdering. De asbesthoudende toepassing mag in geen geval met machinaal gereedschap verwijderd worden om het risico op vrijgave van asbestdeeltjes zo veel als mogelijk in te perken. Dit materiaal moet dubbel verpakt afgevoerd worden naar een recyclagepark.

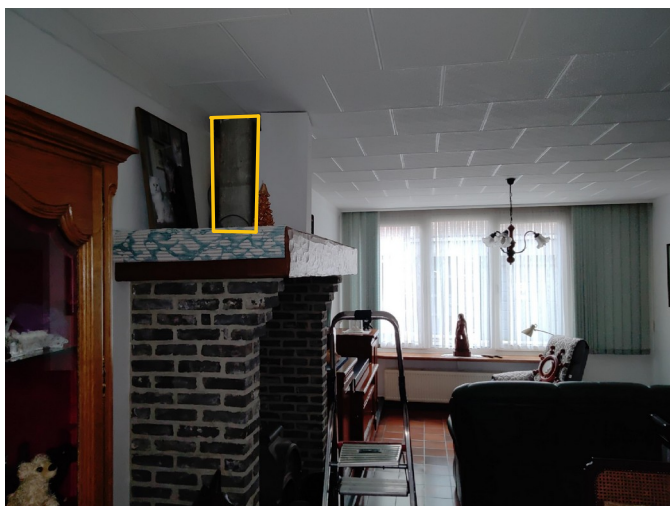
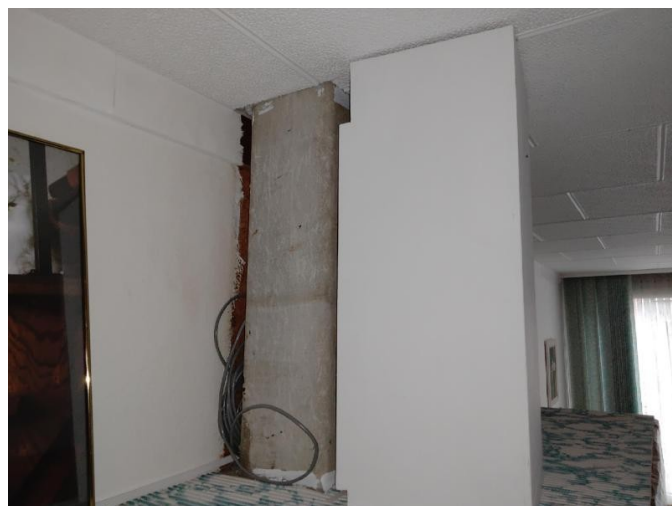
Het asbestmateriaal valt onder de mijlpaal van 2040.

Eindbeoordeling materiaalrisico	Laag materiaalrisico en/of verlaagde kans op vezelvrijgave
---------------------------------	--

Gebondenheid	Categorie 1: hechtgebonden in oorsprong
Asbestsoort (vezeltype)	Crocidoliet aanwezig
Asbestconcentratie	Laag (< 50%)
Afschermingsgraad van het gehele materiaal	Geheel of deels (ook) vrij aan de binnenlucht
Toestand van het materiaal	Onbeschadigd, niet verweerd

Beschrijving	Rookgaskanaal kachel woonkamer
Omgeving	Binnen
Primaire drager	Schacht-koker (technisch)
Asbestmateriaal	Rookgaskanaal
Bindmiddel van asbestmateriaal	Cement
Gebondenheid op basis van bindmiddel	Hecht
Hoeveelheid (lengte - omtrek - dikte - aantal)	• 1,00 m - 100,00 cm - 25,00 cm - 1 stuk
Totaal volume	0,25 m ³
Eenvoudig bereikbaar	Ja

- Zorg voor een veilig beheer. Vermijd het beschadigen van het asbestmateriaal. Controleer de toestand jaarlijks op wijzigingen.

- Eenvoudige handelingen: mag via doe-het-zelf of door werknemer(s) met opleidingsattest eenvoudige handelingen
Indien het materiaal niet beschadigd geraakt mag dit eventueel door een doe-het-zelver verwijderd worden. Dit is enkel mogelijk mits het nemen van de juiste voorzorgsmaatregelen en mits het materiaal goed bevochtigd wordt tijdens de verwijdering. De wand rond de leiding dient mogelijks voorzichtig uitgebroken te worden om deze vervolgens te verwijderen. De asbesthoudende toepassing mag in geen geval met machinaal gereedschap verwijderd worden om het risico op vrijgave van asbestdeeltjes zo veel als mogelijk in te perken. Dit materiaal moet dubbel verpakt afgevoerd worden naar een recyclagepark.

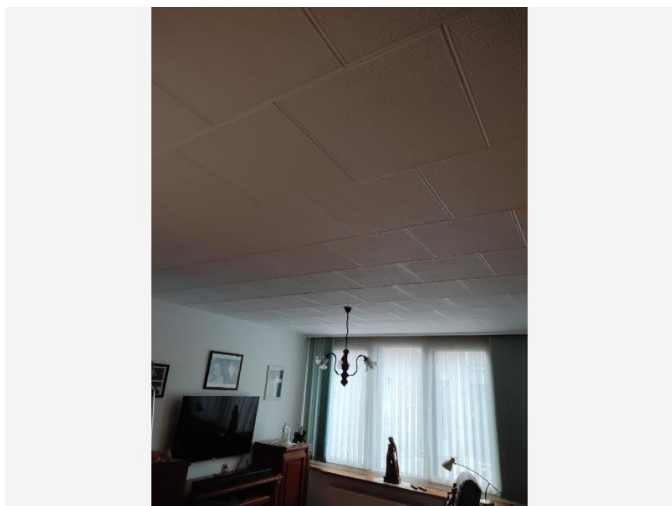
Vrije foto

Kunststof tegels. Niet asbestverdacht.

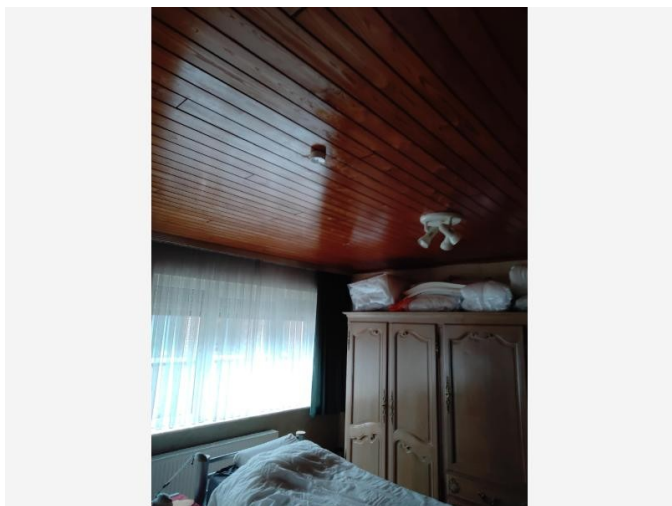
Vrije foto

Hout en kunststof. Niet asbestverdacht.

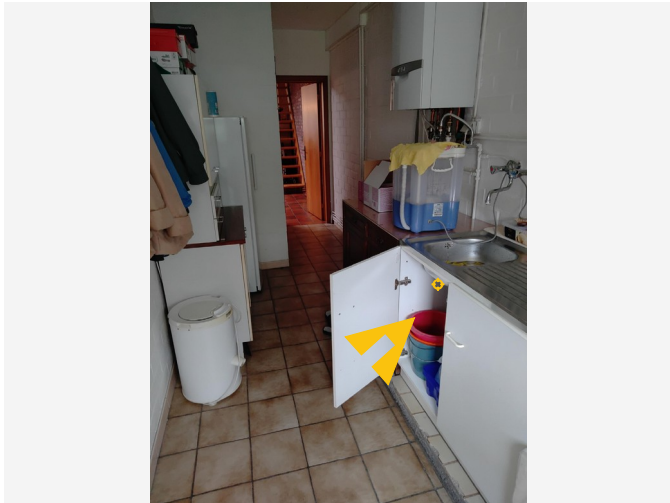
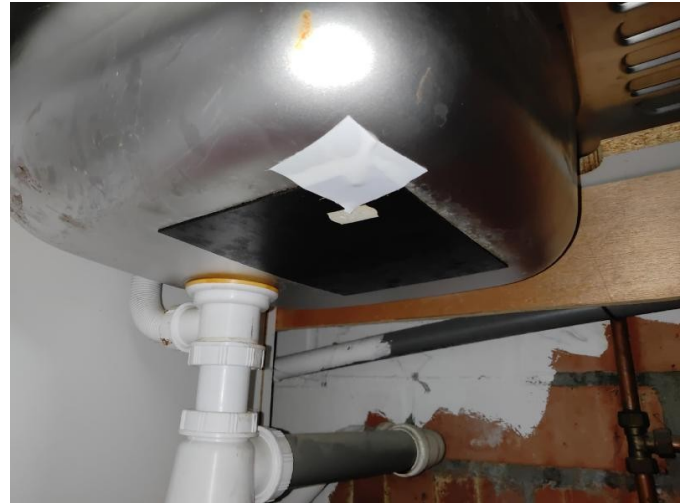
Geen asbest

#	Type	Referentie	Resultaat
5.1	Puntmonster	4.1	Geen asbest

Beschrijving	Bitumen onderkant wasbak waskamer
Omgeving	Binnen
Primaire drager	Sanitaire infrastructuur en uitrusting (toe- en afvoer)
Bindmiddel van materiaal	Bitumen (roofing, teer, asfalt)

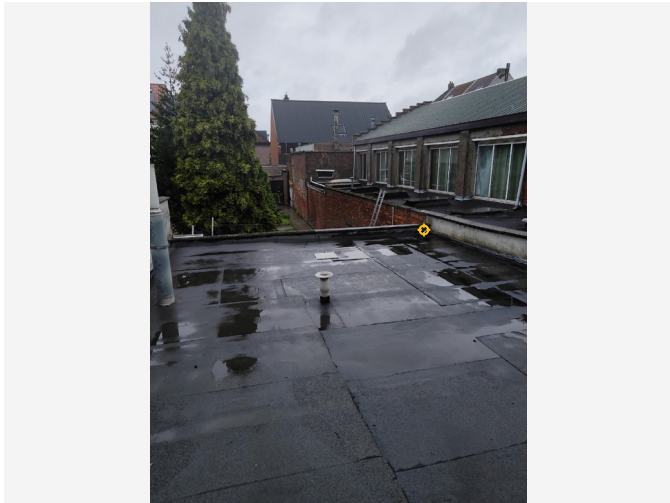
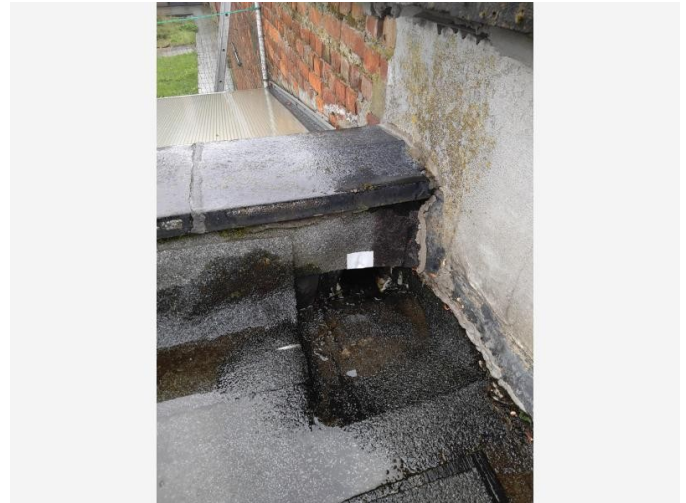
Fiche 7: Roofing platte daken

Geen asbest

#	Type	Referentie	Resultaat
7.1	Puntmonster	2.1	Geen asbest

Beschrijving	Roofing platte daken
Omgeving	Buiten
