# Asbestinventarisatetest

Rubensstraat 55, 2850 Boom

Attestnummer : 20231114-000018.000

Uitgegeven op : 14.11.2023

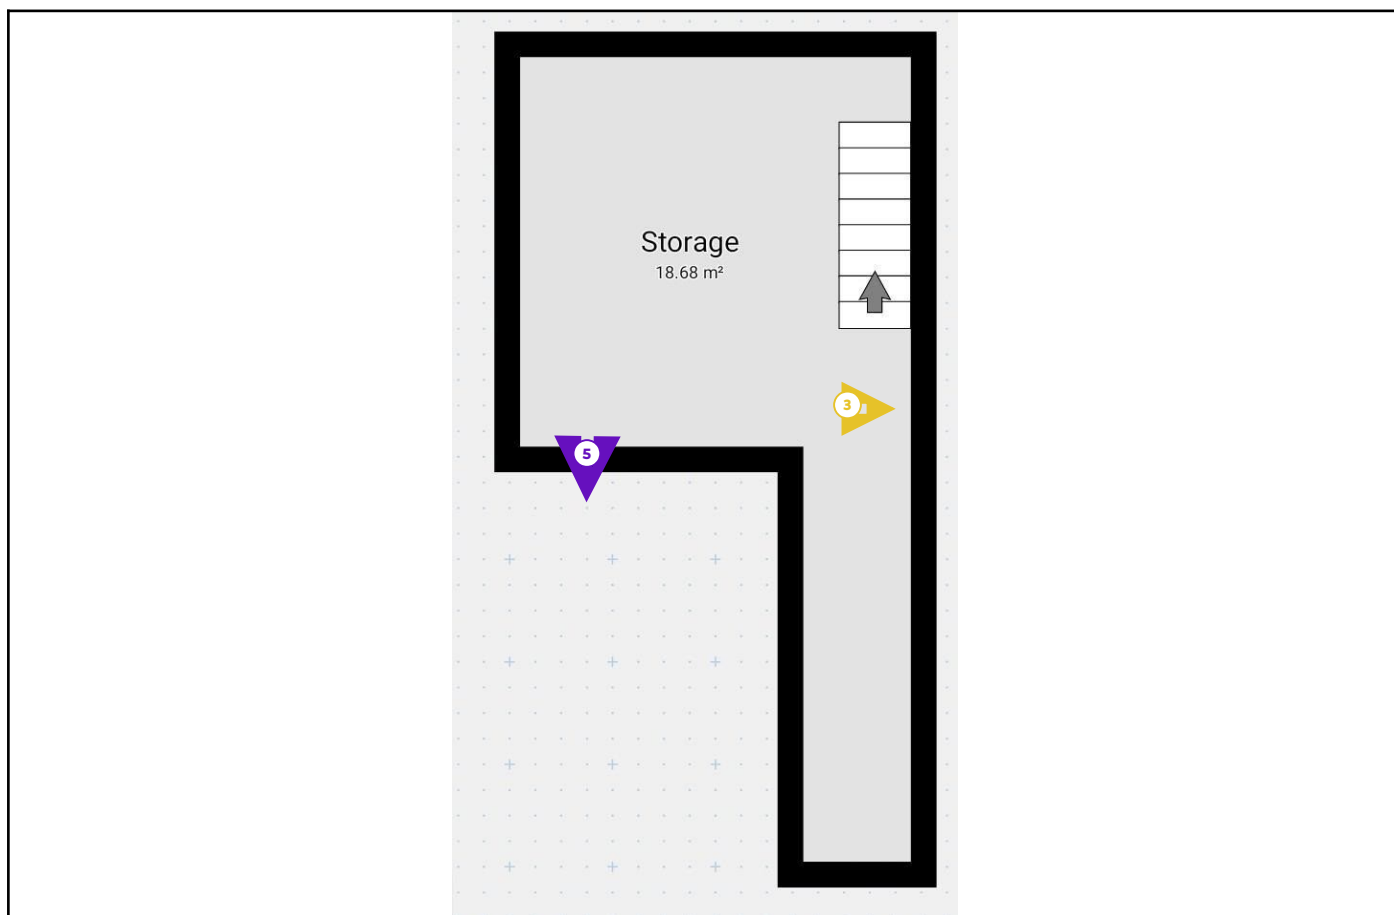
## Plan 1.1: Kelder

| Beschrijving | Type | Actie |
|---|---|---|
| 3. Bakeliet elektrische installaties kelder | Asbestmateriaal | Zorgvuldig beheren |
| 5. Kruipruimte kelder | Beperking | - |

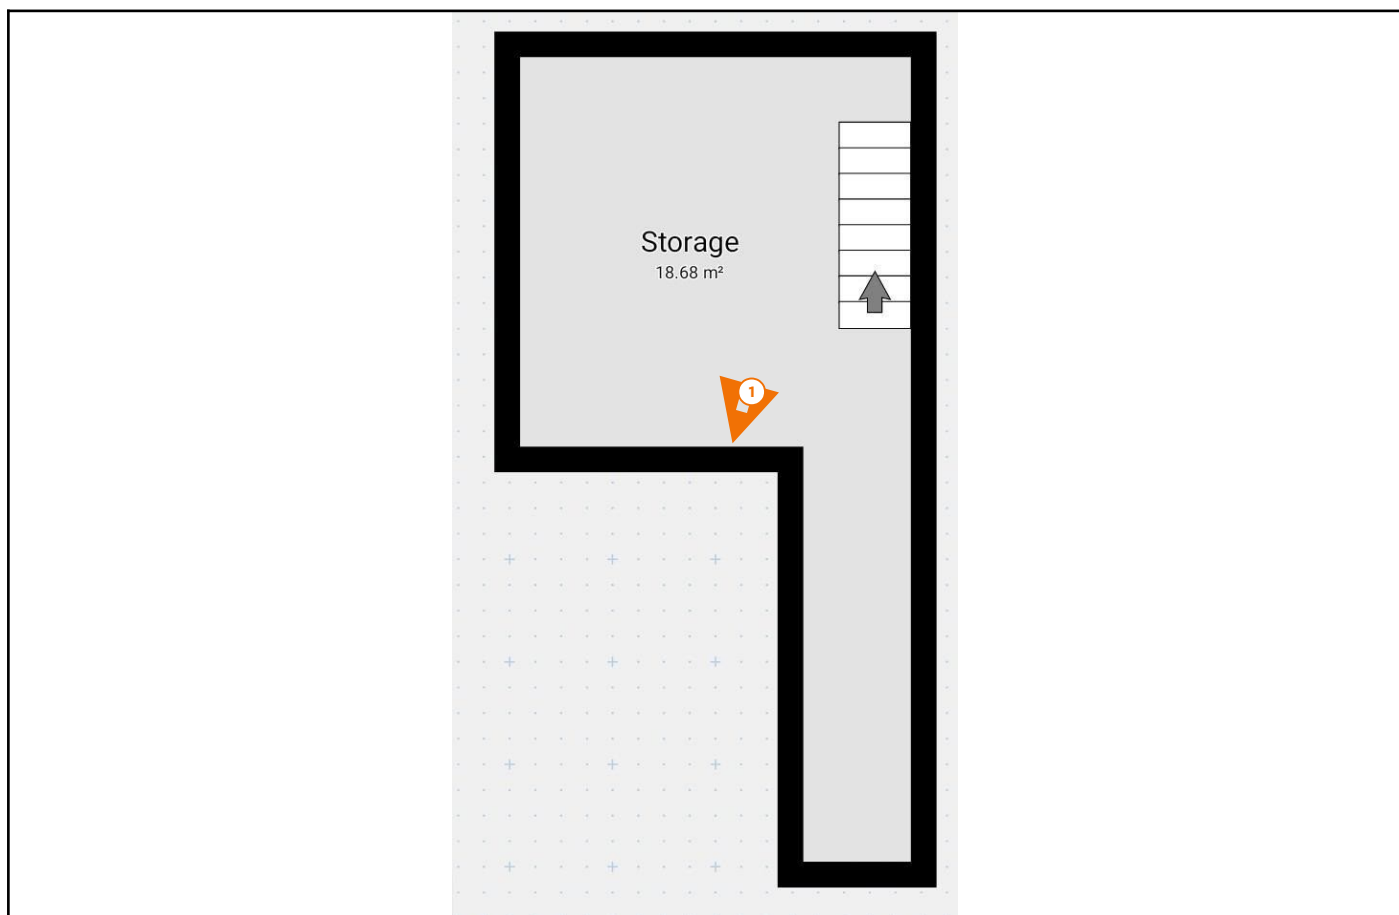
## Plan 1.2: Kelder

| Beschrijving | Type | Actie |
|---|---|---|
| 1. Doorvoerleiding kelder | Asbestmateriaal | Maatregelen nemen |

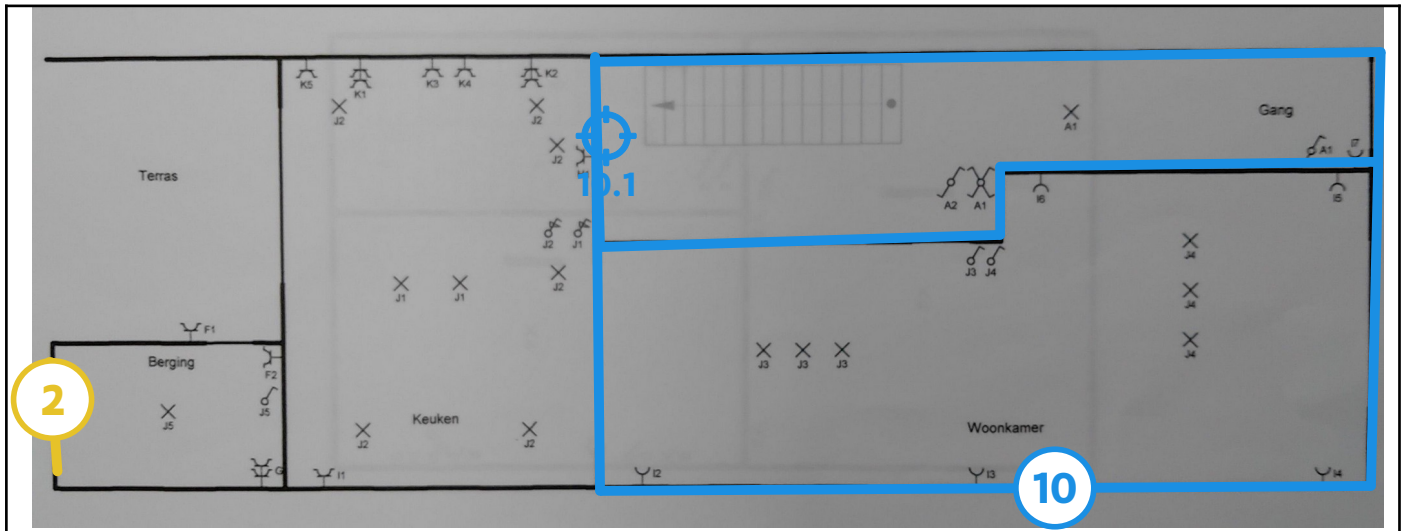
## Plan 1.4: Gelijkvloers

| Beschrijving | Type | Actie |
|---|---|---|
| 2. Mastiek oud schrijnwerk wasplaats | Asbestmateriaal | Zorgvuldig beheren |

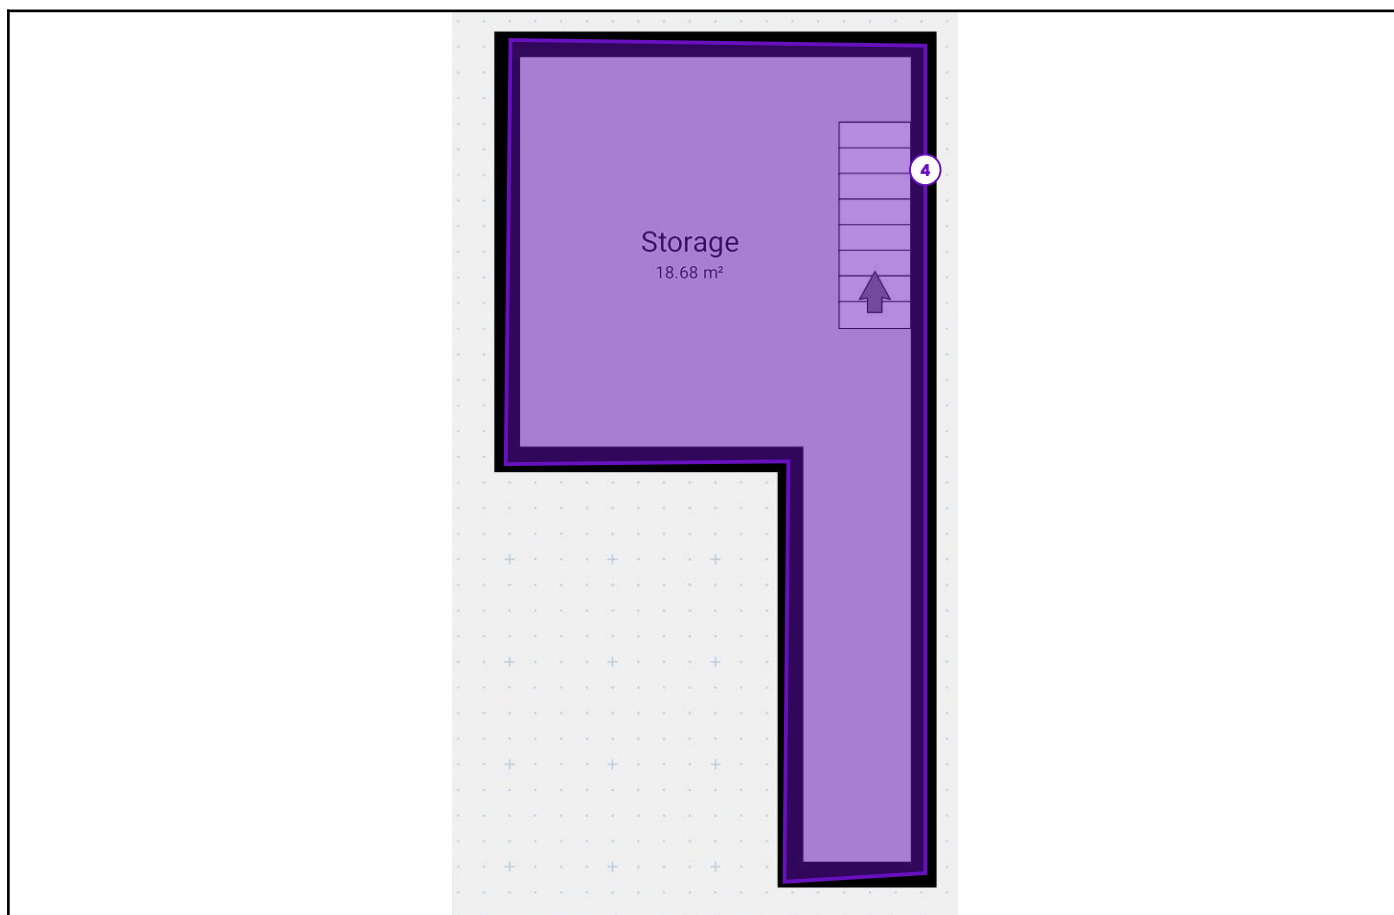
## Plan 1.12: Kelder

| Beschrijving | Type | Actie |
|---|---|---|
| 4. Materiaal in opslag kelder | Beperking | - |

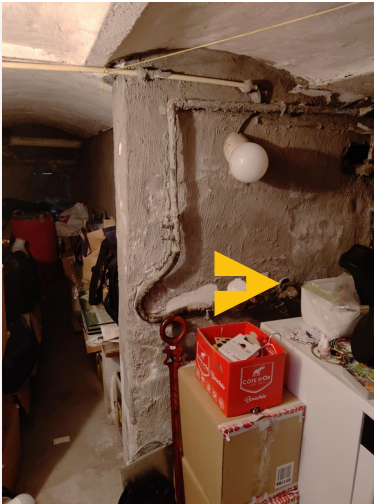
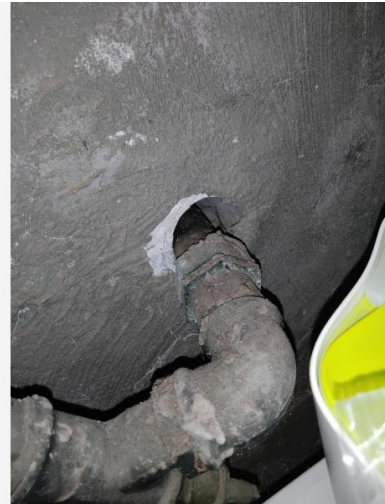
| Fiche 1: Doorvoerleiding kelder..... | 23 |

Het asbestmateriaal valt onder de mijlpaal van 2040.

| Eindbeoordeling materiaalrisico | Verhoogd materiaalrisico en/of verhoogde kans op vezelvrijgave |

| Asbestsoort (vezeltype) | Crocidoliet aanwezig |
| Toestand van het materiaal | Licht beschadigd, licht verweerd. Intact materiaal type Pical – asbestboard of categorie III 'gebondenheid' |

| <b>Eenvoudig bereikbaar</b> | Nee<br><ul style="list-style-type: none"><li>• Het asbestmateriaal is bedekt (uitgezonderd laag verf, coating, behang, kunststof, textiel) en het wegnemen van het bedekkende materiaal kan niet zonder het bedekkende materiaal te beschadigen.</li></ul> |

- Scherm in afwachting van verwijdering het asbestmateriaal af van luchtstromingen en verstoring: bijvoorbeeld door het te verpakken, te fixeren, af te dekken, signalisatie - afbakening aan te brengen, ...

- Eenvoudige handelingen: mag via doe-het-zelf of door werknemer(s) met opleidingsattest eenvoudige handelingen  
Indien het materiaal niet beschadigd geraakt mag dit eventueel door een doe-het-zelver verwijderd worden. Dit is enkel mogelijk mits het nemen van de juiste voorzorgsmaatregelen en mits het materiaal goed bevochtigd wordt tijdens de verwijdering. De wand rond de leiding dient mogelijks voorzichtig uitgebroken te worden om deze vervolgens te verwijderen. De asbesthoudende toepassing mag in geen geval met machinaal gereedschap verwijderd worden om het risico op vrijgave van asbestdeeltjes zo veel als mogelijk in te perken. Dit materiaal moet dubbel verpakt afgevoerd worden naar een recyclagepark.
- Eenvoudige handelingen: enkel door erkend asbestverwijderaar  
Gezien de complexiteit is een erkend asbestverwijderaar de beste optie.

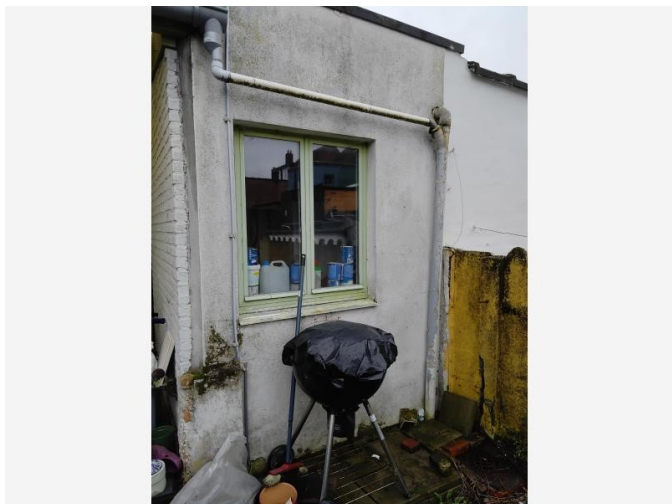
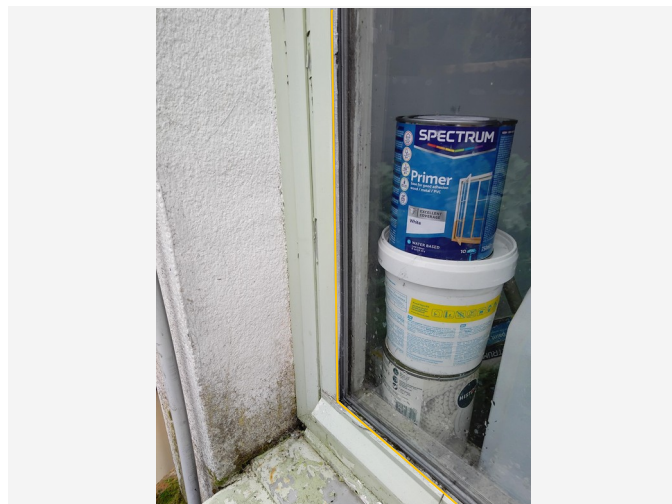
| Fiche 2: Mastiek oud schrijnwerk wasplaats..... | 26 |

Het asbestmateriaal valt onder de mijlpaal van 2040.

| Eindbeoordeling materiaalrisico | Laag materiaalrisico en/of verlaagde kans op vezelvrijgave |

| Asbestsoort (vezeltype) | Amfibool aanwezig, uitgezonderd crocidoliet |
| Toestand van het materiaal | Licht beschadigd, licht verweerd. Intact materiaal type Pical – asbestboard of categorie III 'gebondenheid' |

- Zorg voor een veilig beheer. Vermijd het beschadigen van het asbestmateriaal. Controleer de toestand jaarlijks op wijzigingen.

- Eenvoudige handelingen: mag via doe-het-zelf of door werknemer(s) met opleidingsattest eenvoudige handelingen  
Volledige verwijdering van het schrijnwerk geniet de voorkeur. Zo niet, mag dit materiaal door een doe-het-zelfverwijderd worden. Dit is enkel mogelijk mits het nemen van de juiste voorzorgsmaatregelen en mits het materiaal goed bevochtigd wordt tijdens de verwijdering. De mastiek moet voorzichtig los geschrapt worden met handgereedschap. Nadien dient deze dubbel verpakt afgevoerd te worden naar een recyclagepark.

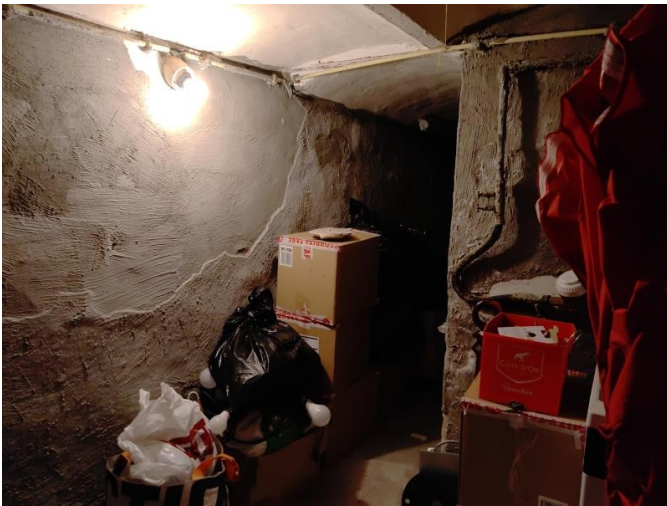
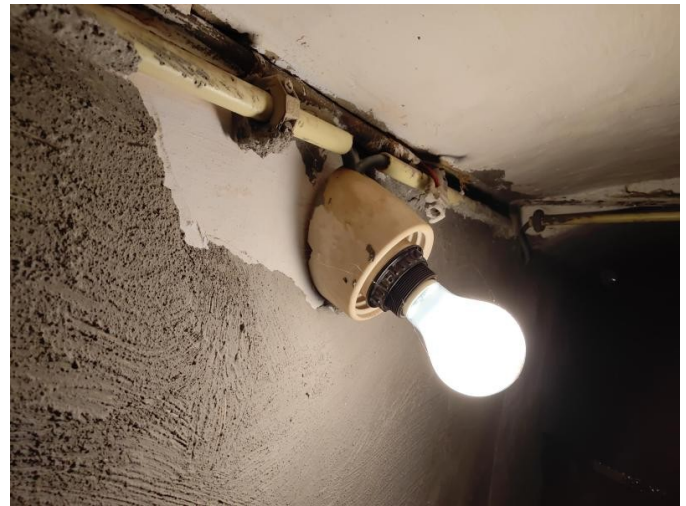
| Fiche 3: Bakeliet elektrische installaties kelder..... | 29 |

Het asbestmateriaal valt onder de mijlpaal van 2040.

| Eindbeoordeling materiaalrisico | Laag materiaalrisico en/of verlaagde kans op vezelvrijgave |

| Asbestsoort (vezeltype) | Crocidoliet aanwezig |
| Toestand van het materiaal | Onbeschadigd, niet verweerd |

| <b>Opmerking</b> | Stopcontacten, lichtsakelaars, elektriciteitskasten,... vervaardigd uit bakeliet kunnen asbest bevatten. Geen staalname mogelijk zonder ernstige beschadigingen aan te brengen aan deze toepassingen. Mogelijks niet alle toepassingen in bakeliet kunnen vaststellen. |

- Zorg voor een veilig beheer. Vermijd het beschadigen van het asbestmateriaal. Controleer de toestand jaarlijks op wijzigingen.

- Eenvoudige handelingen: mag via doe-het-zelf of door werknemer(s) met opleidingsattest eenvoudige handelingen  
Indien het materiaal niet beschadigd geraakt mag dit eventueel door een doe-het-zelver verwijderd worden. Dit is enkel mogelijk mits het nemen van de juiste voorzorgsmaatregelen en mits het materiaal goed bevochtigd wordt tijdens de verwijdering (elektriciteit afsluiten!). Verwijder de bakeliettoepassingen voorzichtig met handgereedschap. De asbesthoudende toepassing mag in geen geval met machinaal gereedschap verwijderd worden om het risico op vrijgave van asbestdeeltjes zo veel als mogelijk in te perken. Dit materiaal moet dubbel verpakt afgevoerd worden naar een recyclagepark.

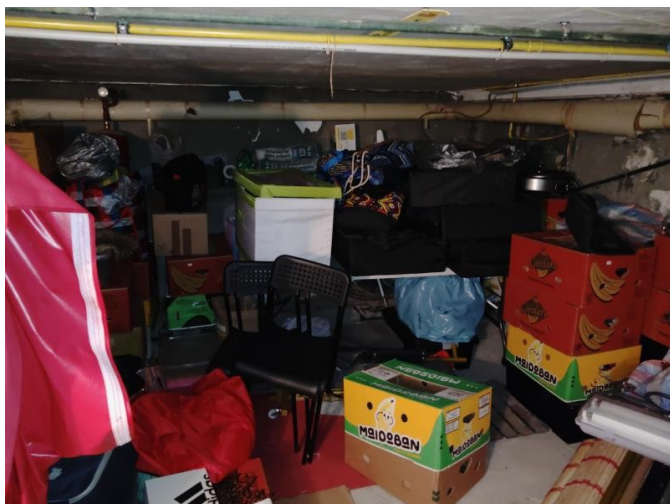
**Reden:** Materiaal in opslag

**Uitleg van de asbestdeskundige:** Veel materiaal in opslag waardoor geen volledige inspectie van deze ruimte mogelijk is. Gezien de omvang wordt dit gezien als een middellange termijn onderzoeksbeperking.

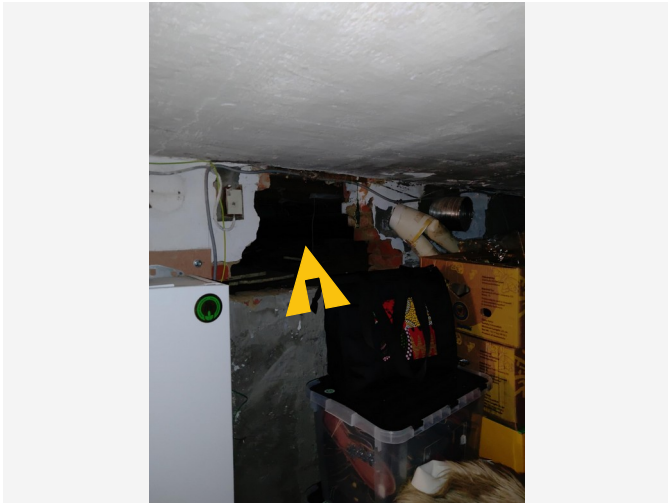
**Reden:** Het onderzoek kan niet uitgevoerd worden binnen de bepalingen van de Welzijnswet

**Uitleg van de asbestdeskundige:** Hoogte circa 70 CM. Slechts een beperkte inspectie mogelijk vanuit de kelder.

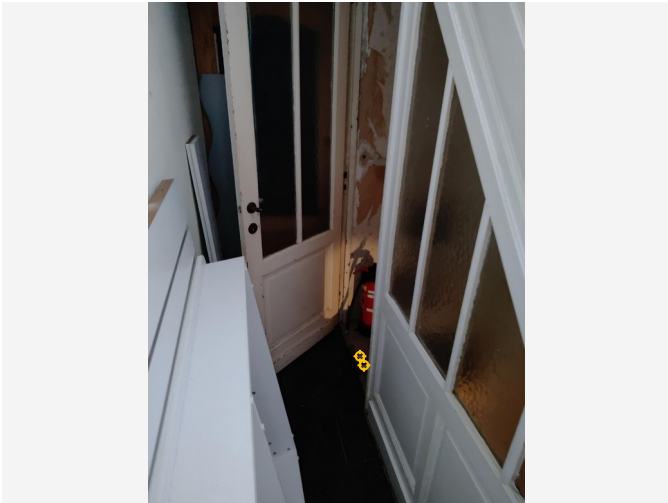
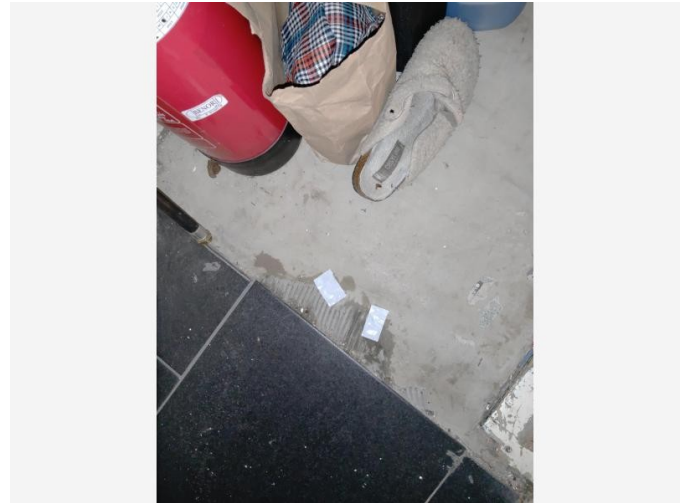
Geen asbest

| <b>Opmerking</b> | Lijm laag onder de tegels niet inspecteerbaar binnen het kader van het niet-destructief onderzoek. |

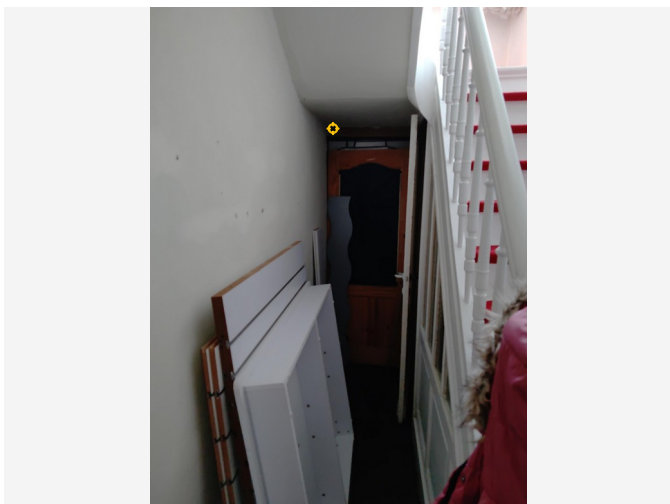
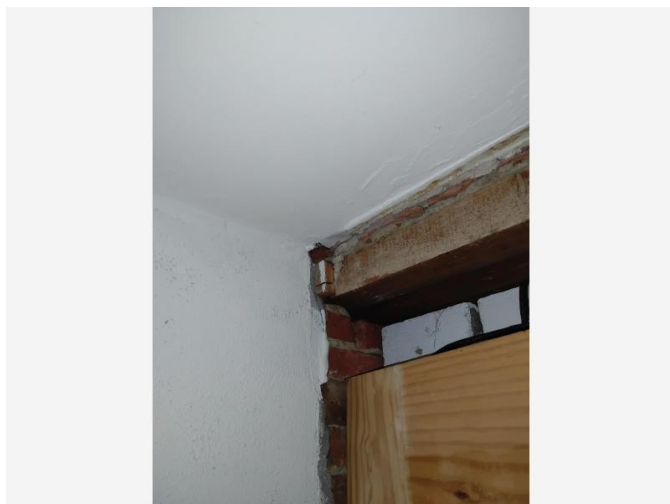
Geen asbest

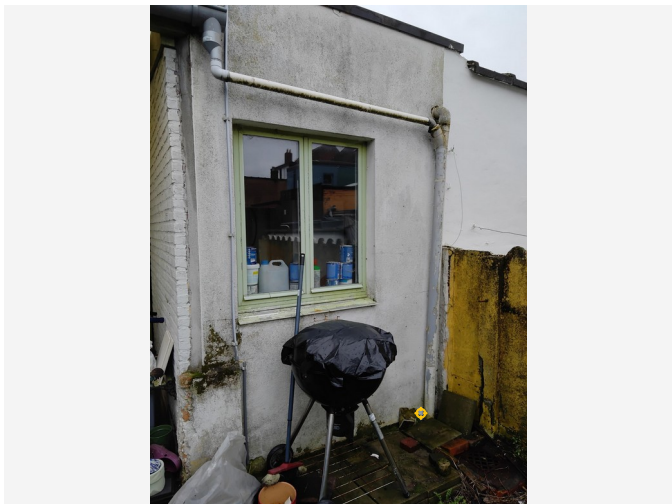
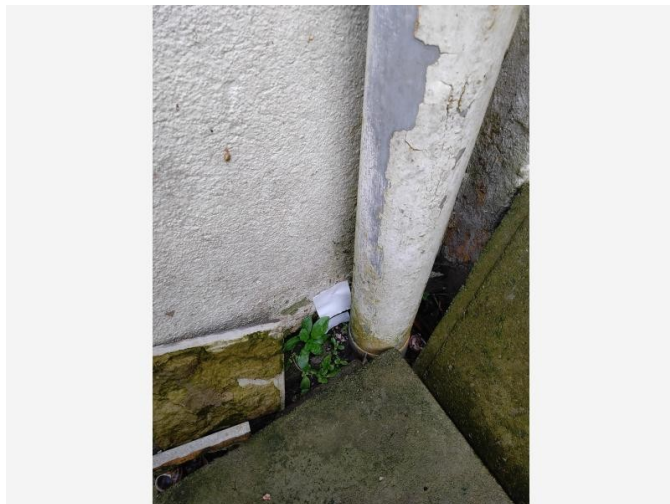
## Fiche 8: Crepi achtergevel woning

Geen asbest

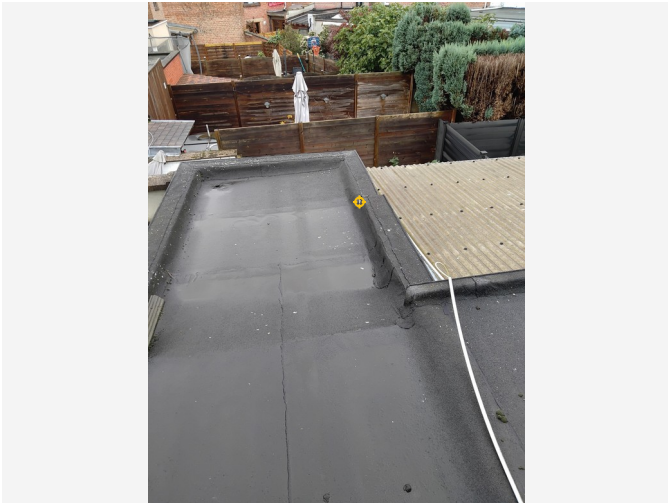
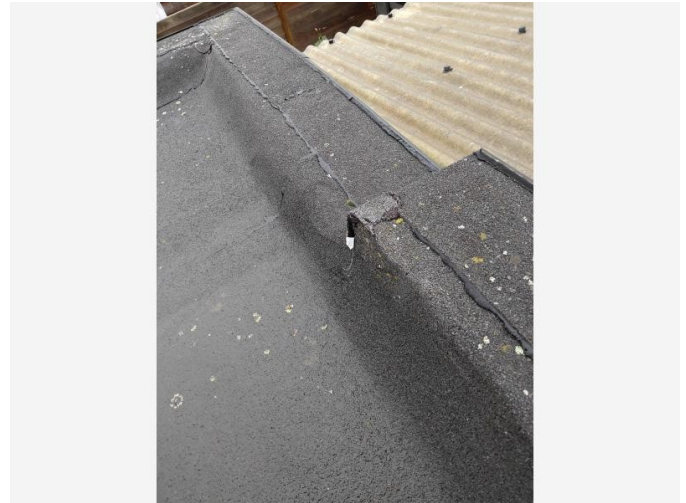
# Fiche 9: Roofing plat dak woning

Geen asbest

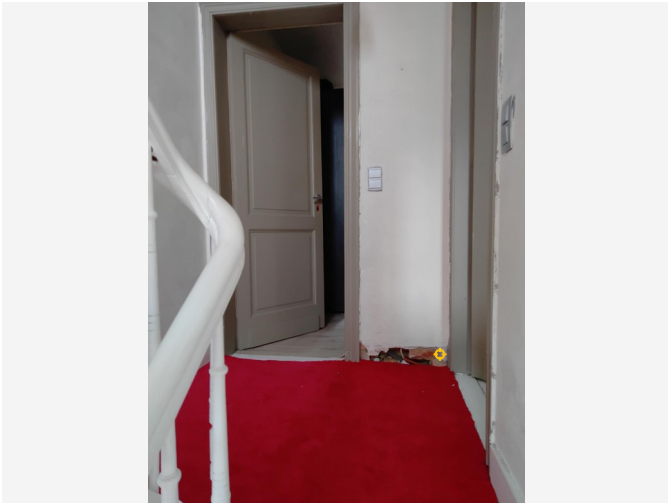
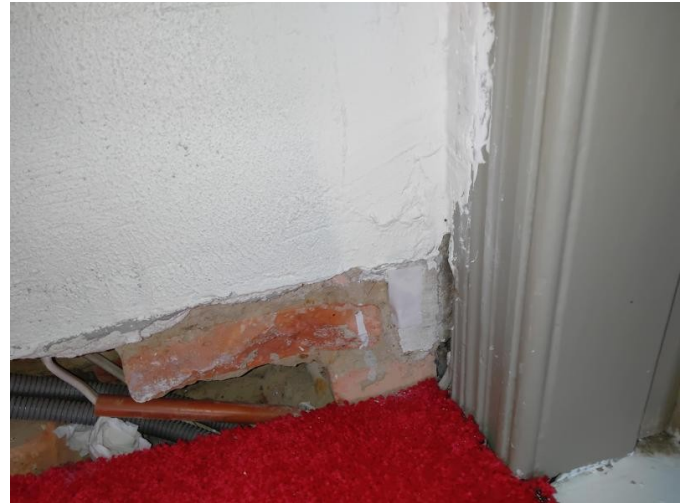
Geen asbest
