Asbestinventarisatetest

Beukenlaan 82, 2850 Boom

Attestnummer : 20231129-000353.000

Niet-asbestveilig

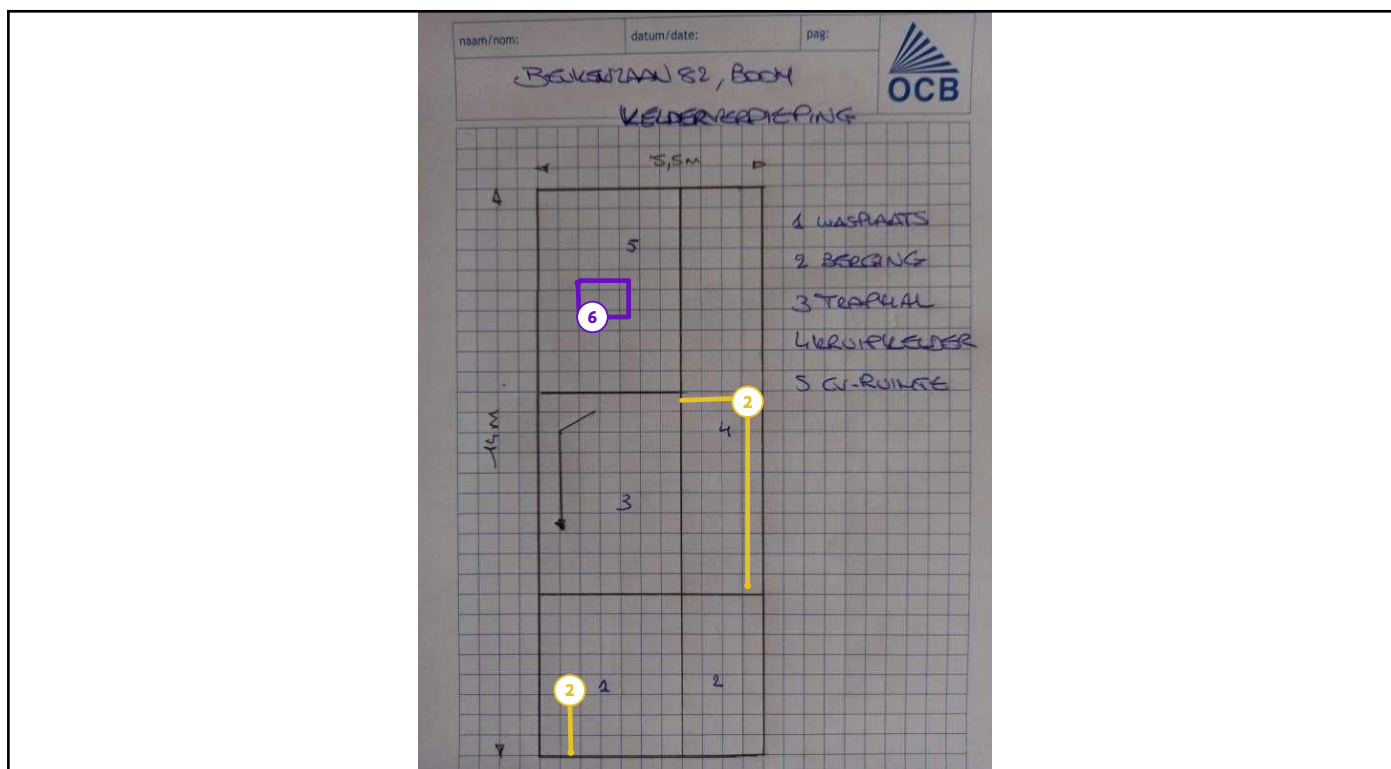
Plan 1.2: Kelderverdieping

Beschrijving	Type	Actie
2. Asbestcementen afvoerbuizen in kelder	Asbestmateriaal	Zorgvuldig beheren
6. Asbesthoudende dichting in verwarmingsketel	Advies	-

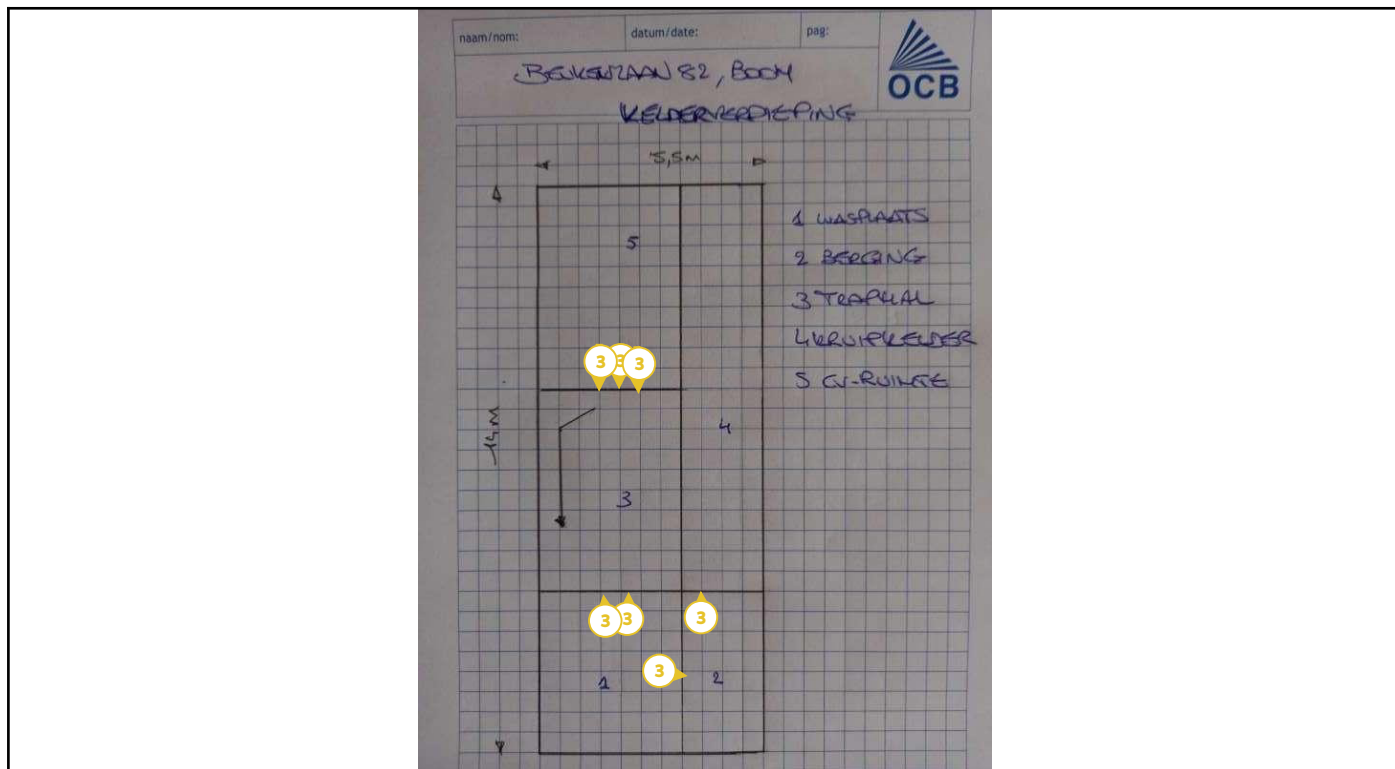
Plan 1.3: Kelderverdieping

Beschrijving	Type	Actie
3. Bakelieten toepassingen in woning en garage	Asbestmateriaal	Zorgvuldig beheren

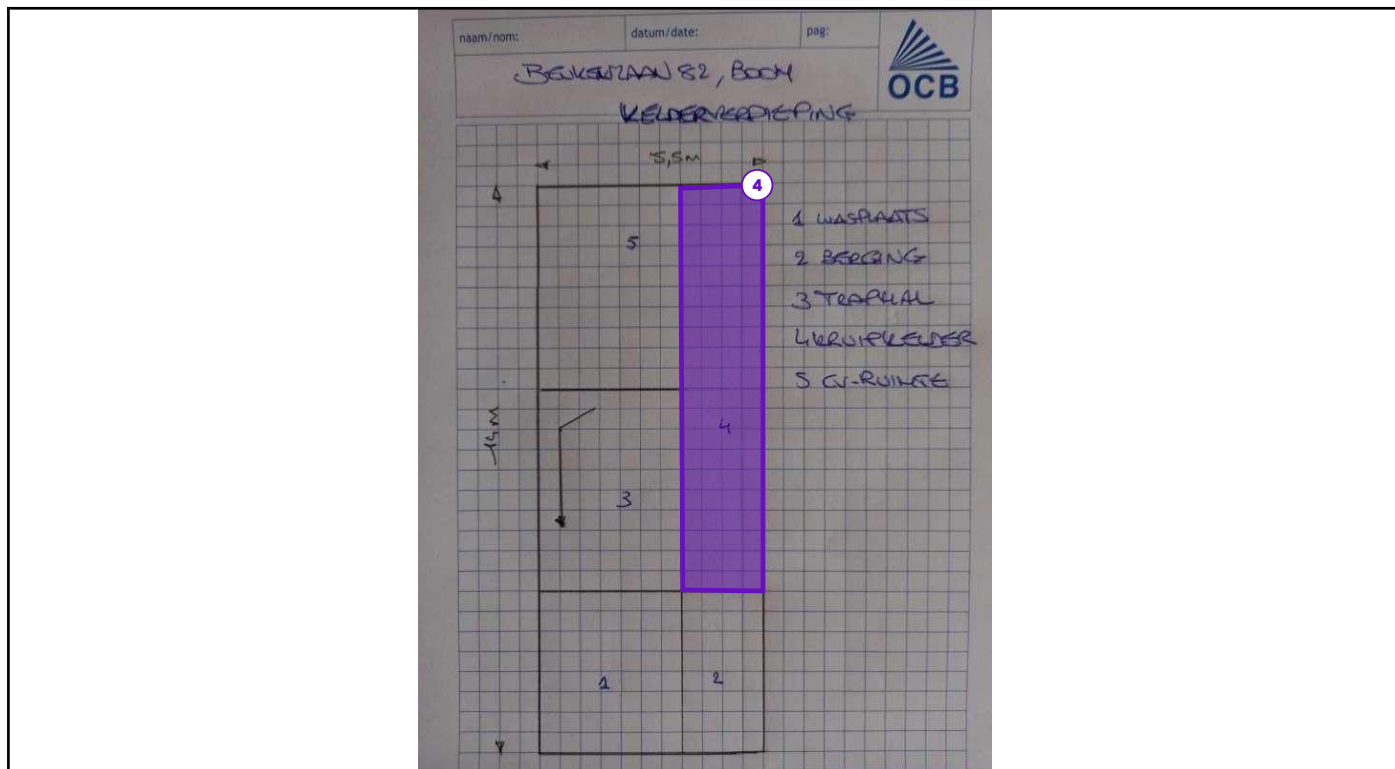
Plan 1.4: Kelderverdieping

Beschrijving	Type	Actie
4. Kruipkelder	Beperking	-

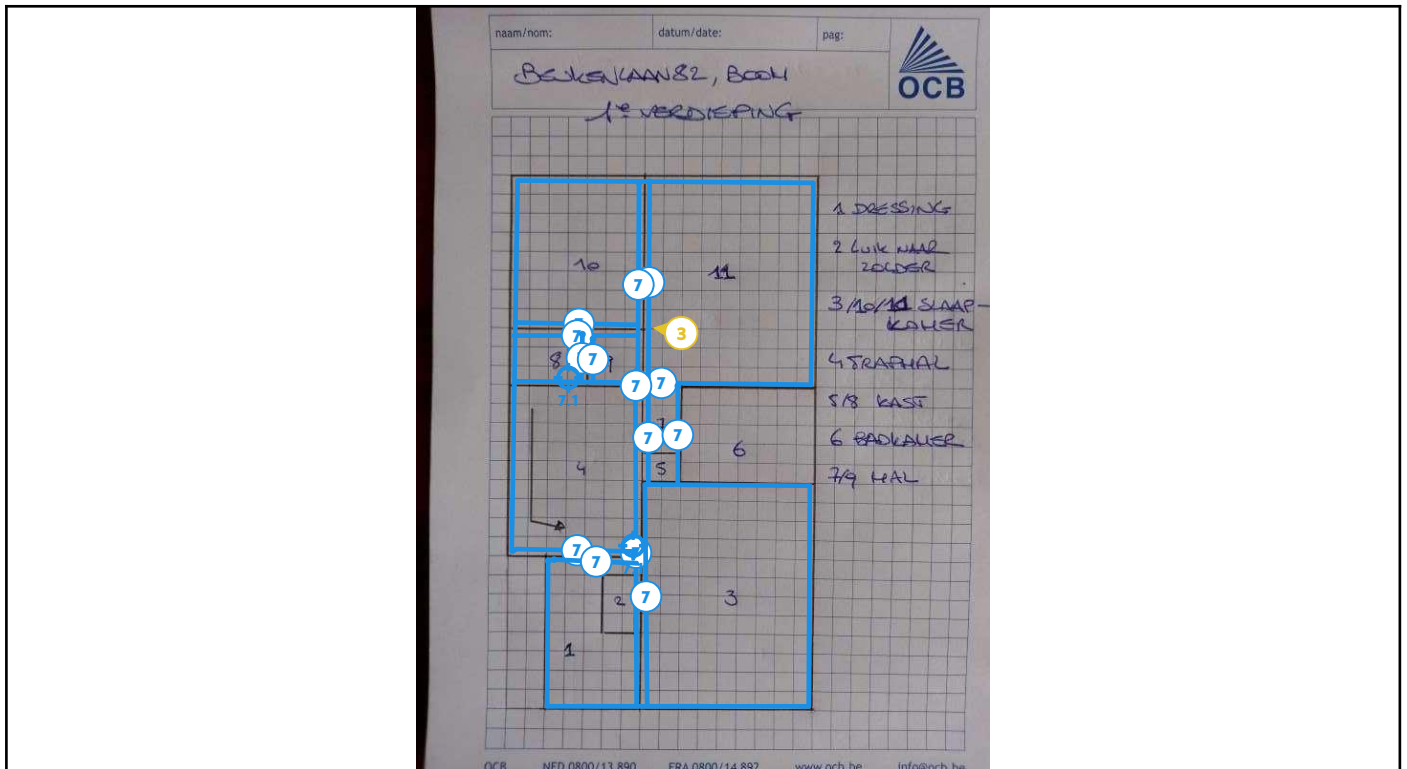
Plan 1.8: 1e verdieping

Beschrijving	Type	Actie
3. Bakelieten toepassingen in woning en garage	Asbestmateriaal	Zorgvuldig beheren
7. Pleister wand	Geen asbest	-
7.1 Code: Pleister wand	Mengmonster	-

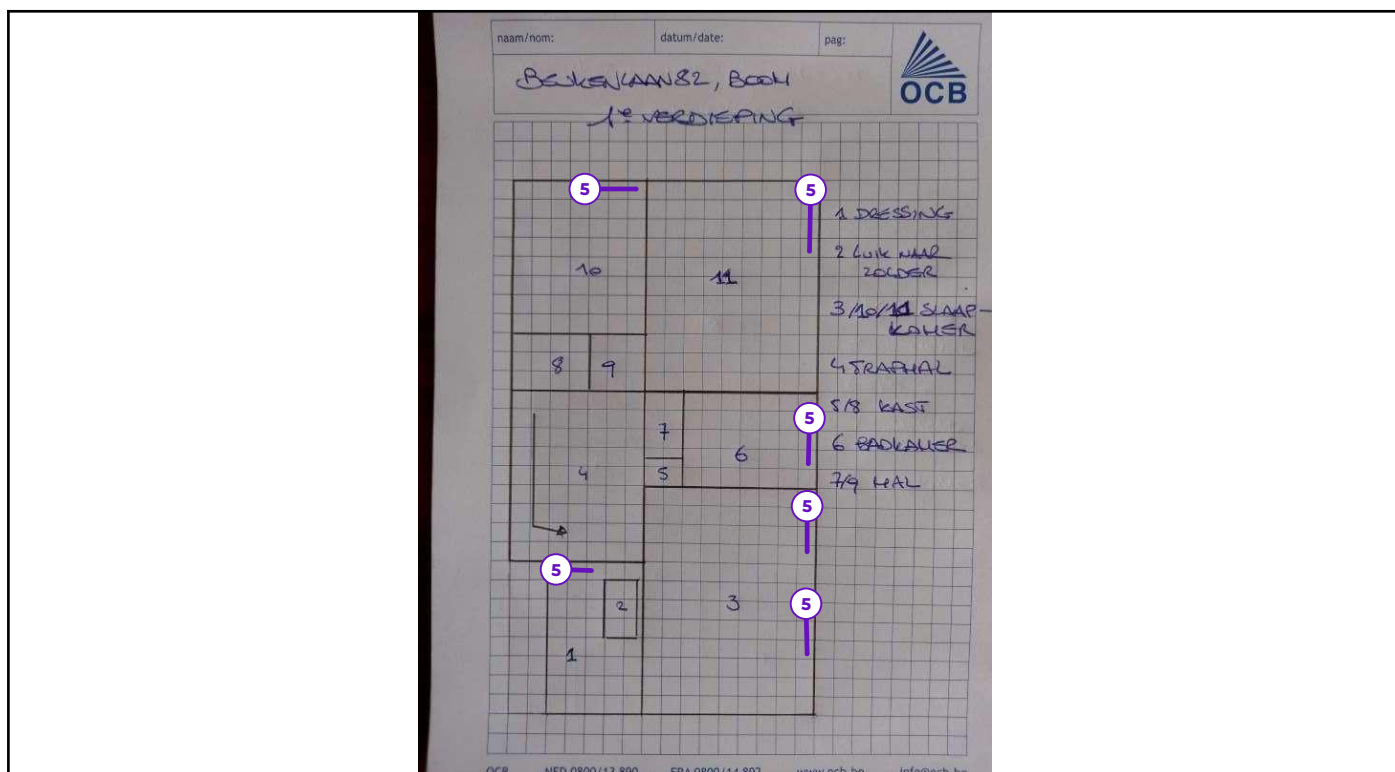
Plan 1.10: 1e verdieping

Beschrijving	Type	Actie
5. Asbesthoudende dichting in verwarmingselementen	Advies	-

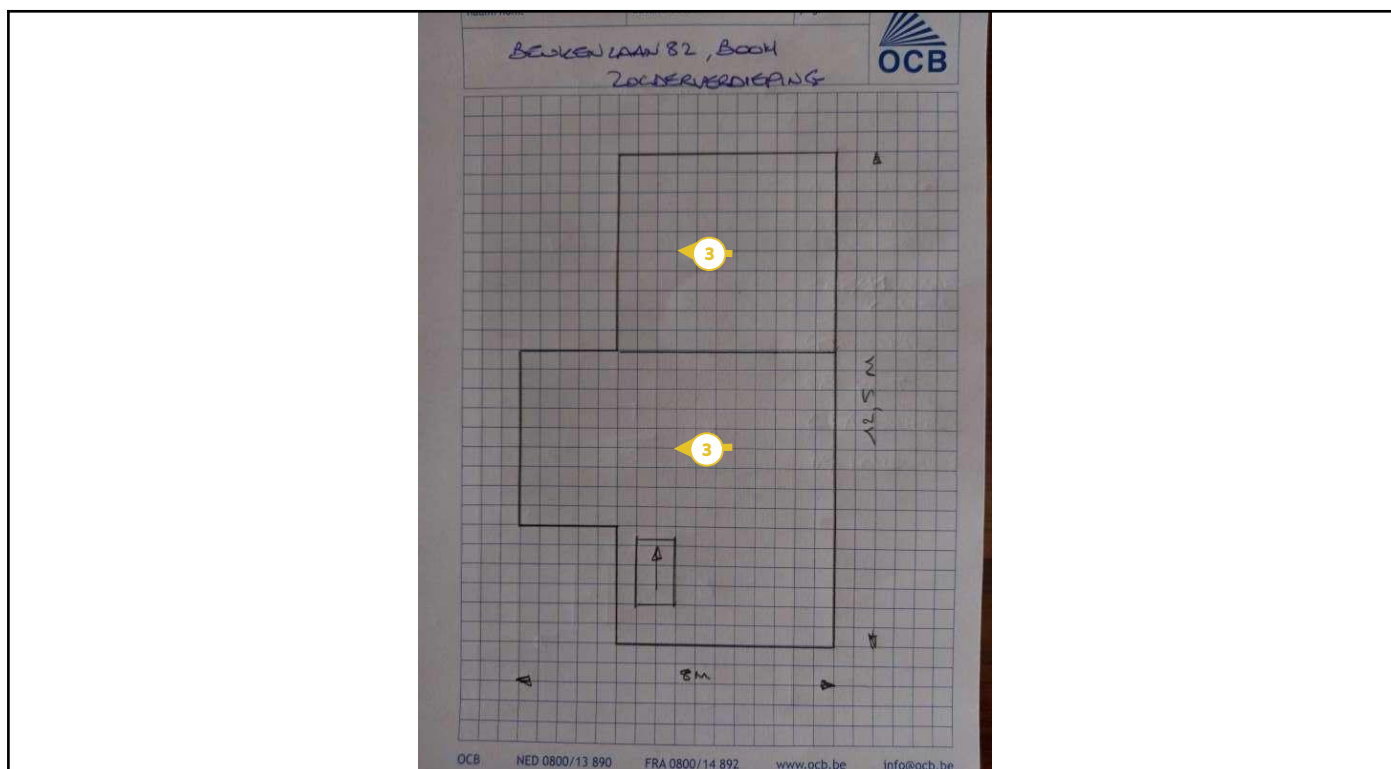
Plan 1.11: Zolderverdieping

Beschrijving	Type	Actie
3. Bakelieten toepassingen in woning en garage	Asbestmateriaal	Zorgvuldig beheren

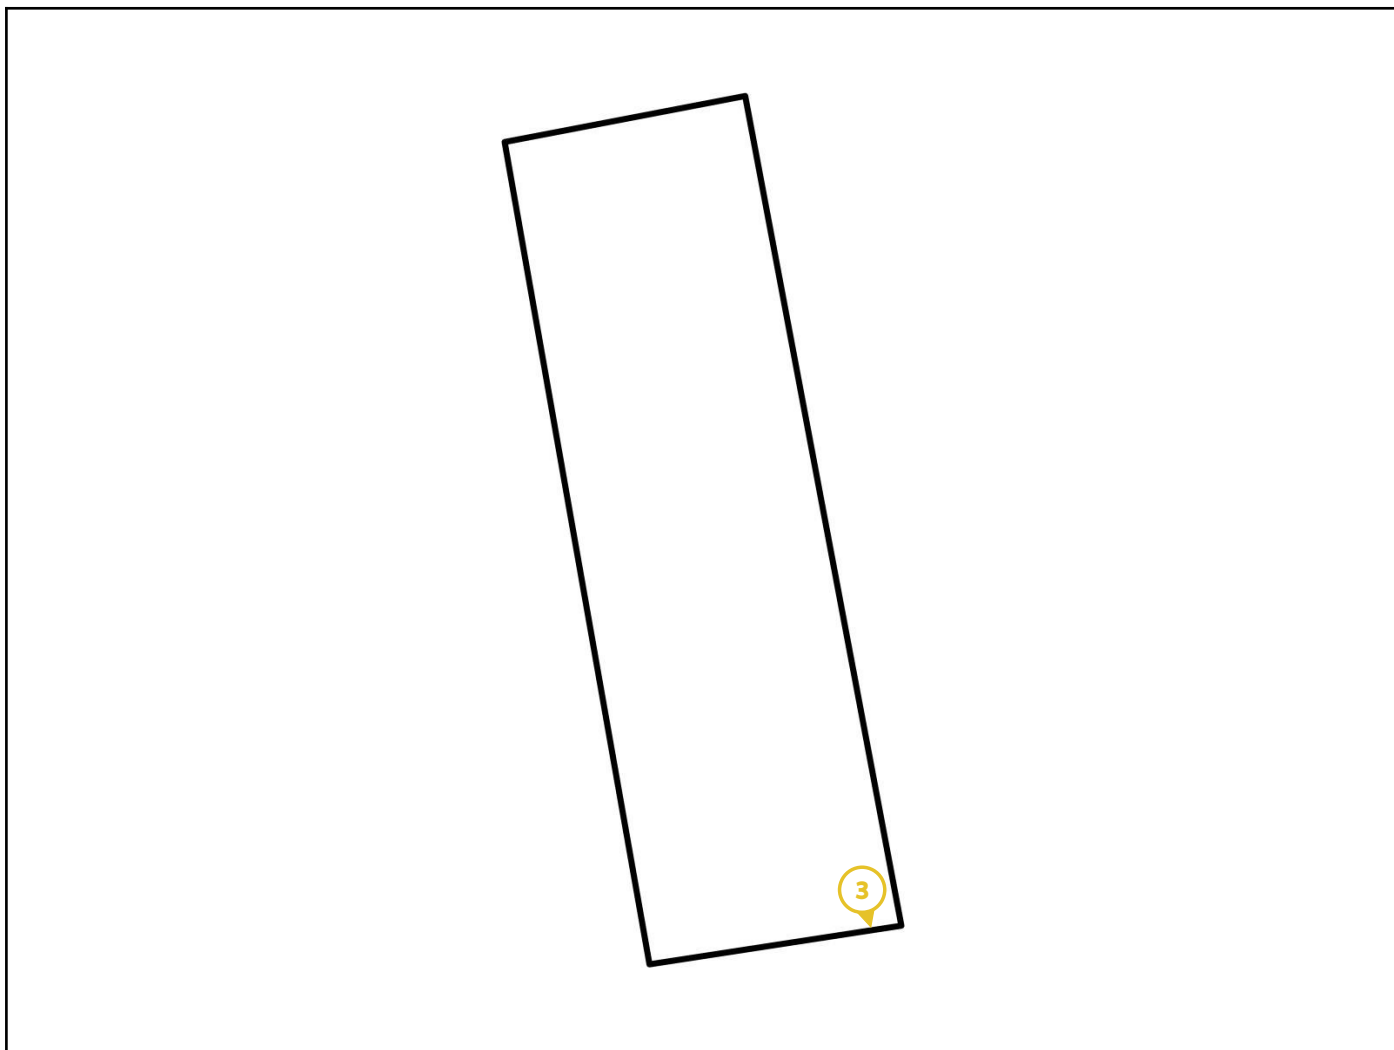
Plan 2.1: Garage

Beschrijving	Type	Actie
3. Bakelieten toepassingen in woning en garage	Asbestmateriaal	Zorgvuldig beheren

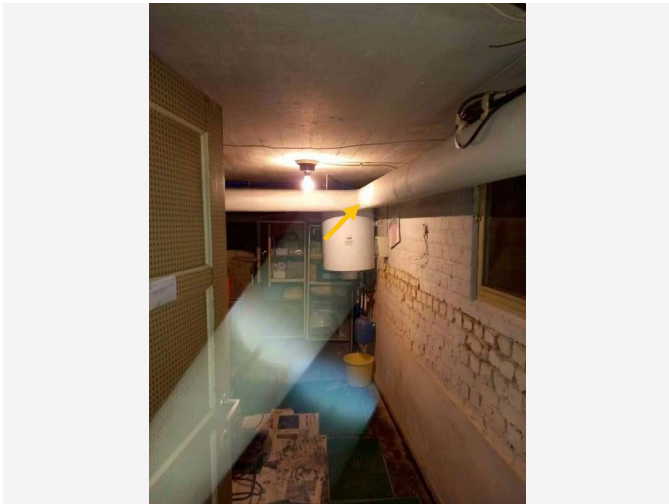
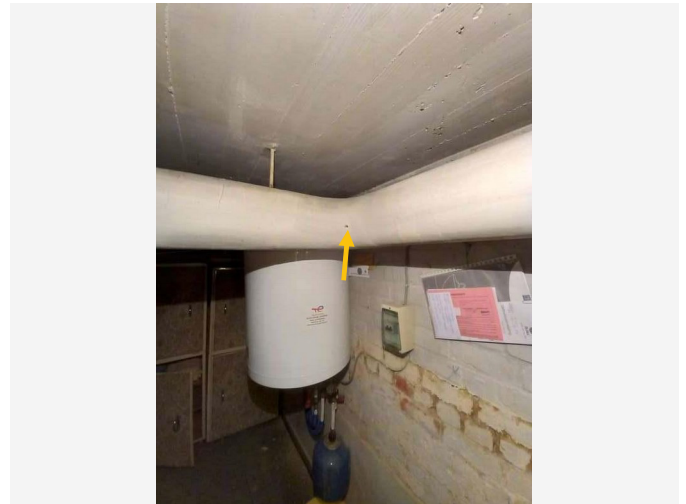
Het asbestmateriaal valt onder de mijlpaal van 2034.

Eindbeoordeling materiaalrisico	Zeer laag materiaalrisico en/of zeer lage kans op vezelvrijgave
---------------------------------	---

Gebondenheid	Categorie 2: niet-hechtgebonden met matrix
Asbestsoort (vezeltype)	Alleen chrysotiel
Asbestconcentratie	Laag (< 50%)
Afschermingsgraad van het gehele materiaal	Niet stootvaste afscherming
Toestand van het materiaal	Onbeschadigd, niet verweerd

#	Type	Referentie	Resultaat
1.1	Mengmonster	Gipsisolatie 1	Chrysotiel
1.2	Mengmonster	Gipsisolatie 2	Chrysotiel

Beschrijving	Leidingisolatie in kelder
Omgeving	Binnen
Primaire drager	HVAC infrastructuur en uitrusting
Asbestmateriaal	In-situ afwerkingslagen - Thermische isolatie
Bindmiddel van asbestmateriaal	Gips - kalk
Gebondenheid op basis van bindmiddel	Niet-hechtgebonden

- Zorg voor een veilig beheer en verwijder dit asbestmateriaal wanneer het bij werken eenvoudig bereikbaar wordt. Controleer de toestand jaarlijks op wijzigingen.

- Hermetische zone (erkend asbestverwijderaar)
Vezelvrijgave bij verwijdering is onvermijdbaar => hermetische zone verplicht.

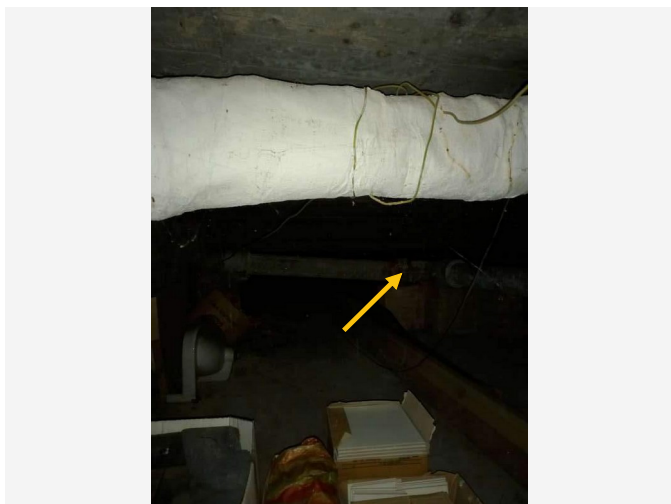
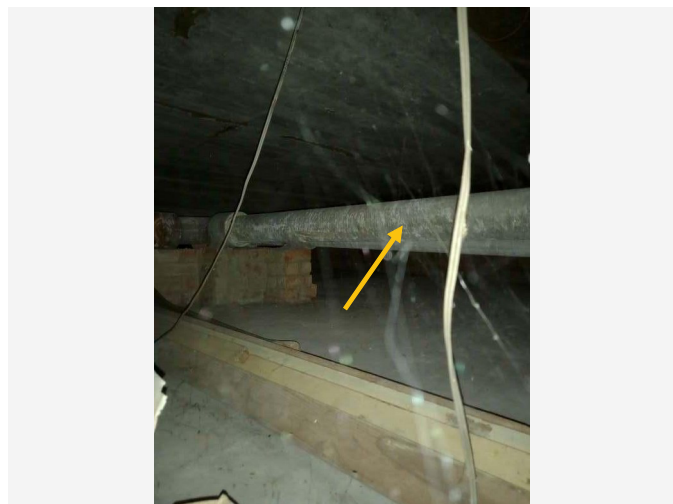
Het asbestmateriaal valt onder de mijlpaal van 2040.

Eindbeoordeling materiaalisico	Laag materiaalisico en/of verlaagde kans op vezelvrijgave
--------------------------------	---

Gebondenheid	Categorie 1: hechtgebonden in oorsprong
Asbestsoort (vezeltype)	Crocidoliet aanwezig
Asbestconcentratie	Laag (< 50%)
Afschermingsgraad van het gehele materiaal	Geheel of deels (ook) vrij aan de binnenlucht
Toestand van het materiaal	Onbeschadigd, niet verweerd

Beschrijving	Asbestcementen afvoerbuizen in kelder
Omgeving	Binnen
Primaire drager	Sanitaire infrastructuur en uitrusting (toe- en afvoer)
Asbestmateriaal	Buis, koker, leiding, pijp, doorvoer
Bindmiddel van asbestmateriaal	Cement
Gebondenheid op basis van bindmiddel	Hecht
Hoeveelheid (lengte - omtrek - dikte - aantal)	<ul style="list-style-type: none">• 2,00 m - 30,00 cm - 0,50 cm - 1 stuk• 7,00 m - 60,00 cm - 1,00 cm - 1 stuk
Totaal volume	0,045 m ³
Eenvoudig bereikbaar	Ja
Bevestigingswijze	<ul style="list-style-type: none">• Verlijmd, ingegoten, versmeerd

- Zorg voor een veilig beheer. Vermijd het beschadigen van het asbestmateriaal. Controleer de toestand jaarlijks op wijzigingen.

- Eenvoudige handelingen: mag via doe-het-zelf of door werknemer(s) met opleidingsattest eenvoudige handelingen
Verwijderen zonder te beschadigen, bij voorkeur door werknemers met opleidingsattest.

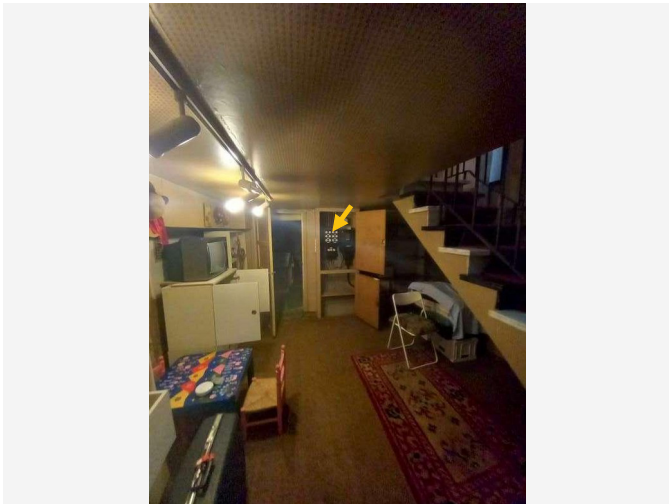
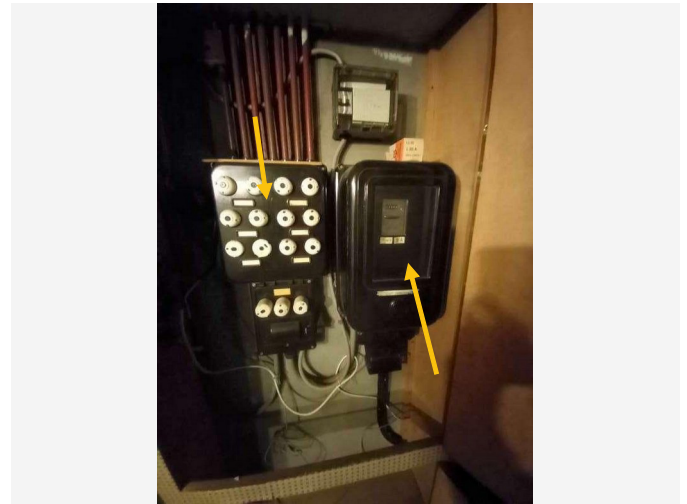
Het asbestmateriaal valt onder de mijlpaal van 2040.

Eindbeoordeling materiaalisico	Laag materiaalisico en/of verlaagde kans op vezelvrijgave
--------------------------------	---

Gebondenheid	Categorie 1: hechtgebonden in oorsprong
Asbestsoort (vezeltype)	Crocidoliet aanwezig
Asbestconcentratie	Laag (< 50%)
Afschermingsgraad van het gehele materiaal	Geheel of deels (ook) vrij aan de binnenlucht
Toestand van het materiaal	Onbeschadigd, niet verweerd

Beschrijving	Bakelieten toepassingen in woning en garage
Omgeving	Binnen
Primaire drager	Communicatie en elektrische infrastructuur en uitrusting
Asbestmateriaal	Plaat, paneel, tablet - Type Bakeliet
Bindmiddel van asbestmateriaal	Kunststof of -hars
Gebondenheid op basis van bindmiddel	Hecht

- Zorg voor een veilig beheer. Vermijd het beschadigen van het asbestmateriaal. Controleer de toestand jaarlijks op wijzigingen.

- Eenvoudige handelingen: mag via doe-het-zelf of door werknemer(s) met opleidingsattest eenvoudige handelingen
Met handgereedschap verwijderen zonder te beschadigen.

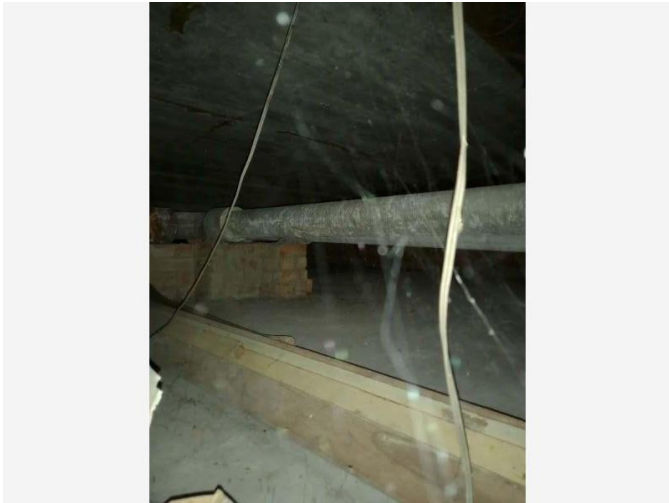
Permanente beperking

Reden: Het onderzoek kan niet uitgevoerd worden binnen de bepalingen van de Welzijnswet

Uitleg van de asbestdeskundige: Toegankelijke hoogte < 1 meter.

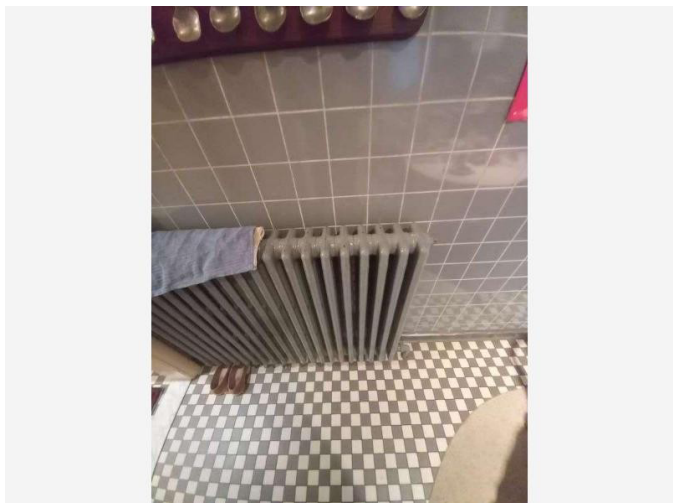
Fiche 5: Asbesthoudende dichting in verwarmingselementen

Mogelijk asbesthoudend dichtingsmateriaal aanwezig in kolomradiatoren.

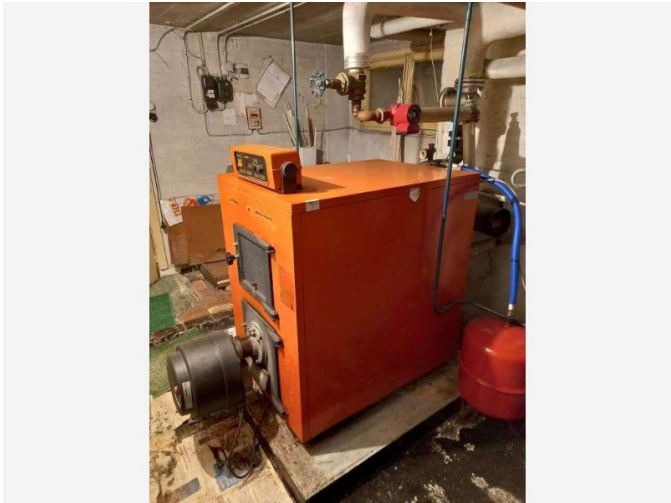
Er is mogelijk een asbesthoudende dichting in de verwarmingsketel aanwezig
