Asbestinventarisatetest

Steenwinkelstraat 176, 2627 Schelle

Attestnummer : 20230926-000349.000

Uitgegeven op : 26.09.2023

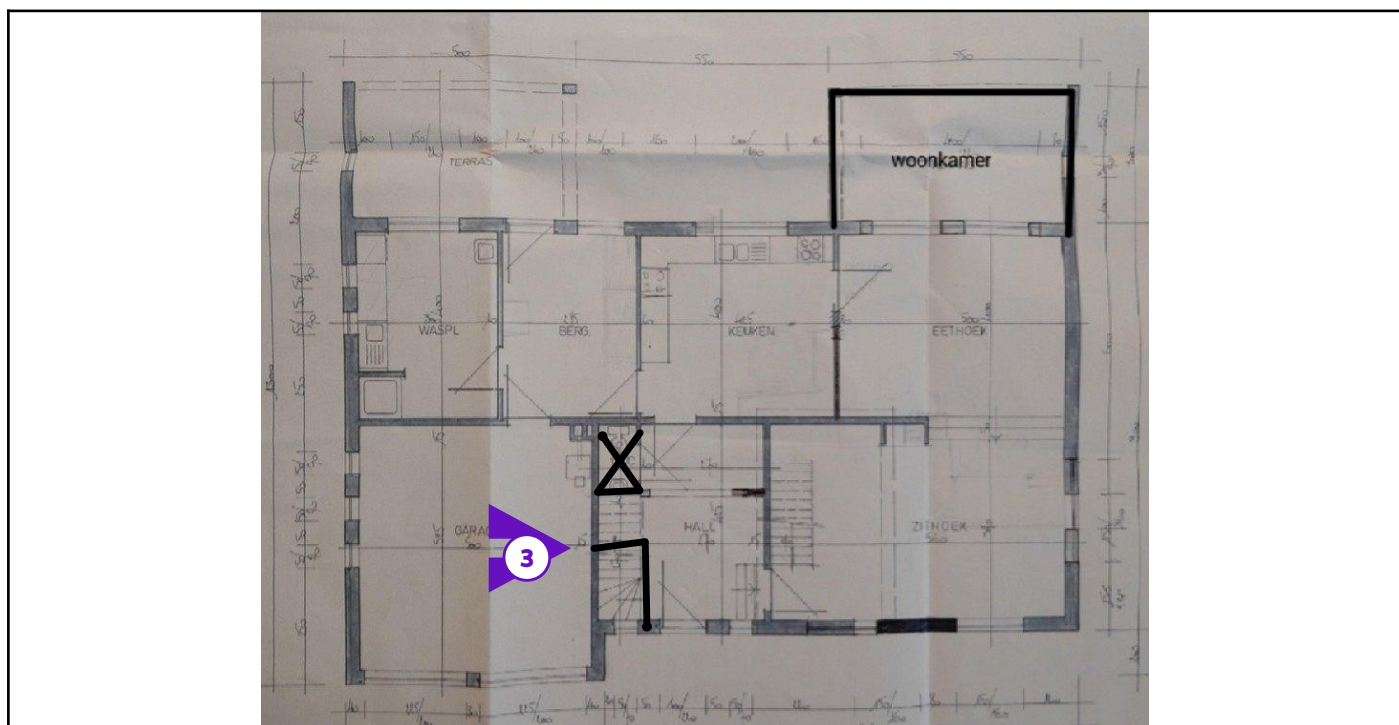
Plan 1.2: Gelijkvloers

Beschrijving	Type	Actie
3. Kruipkelder woning	Beperking	-

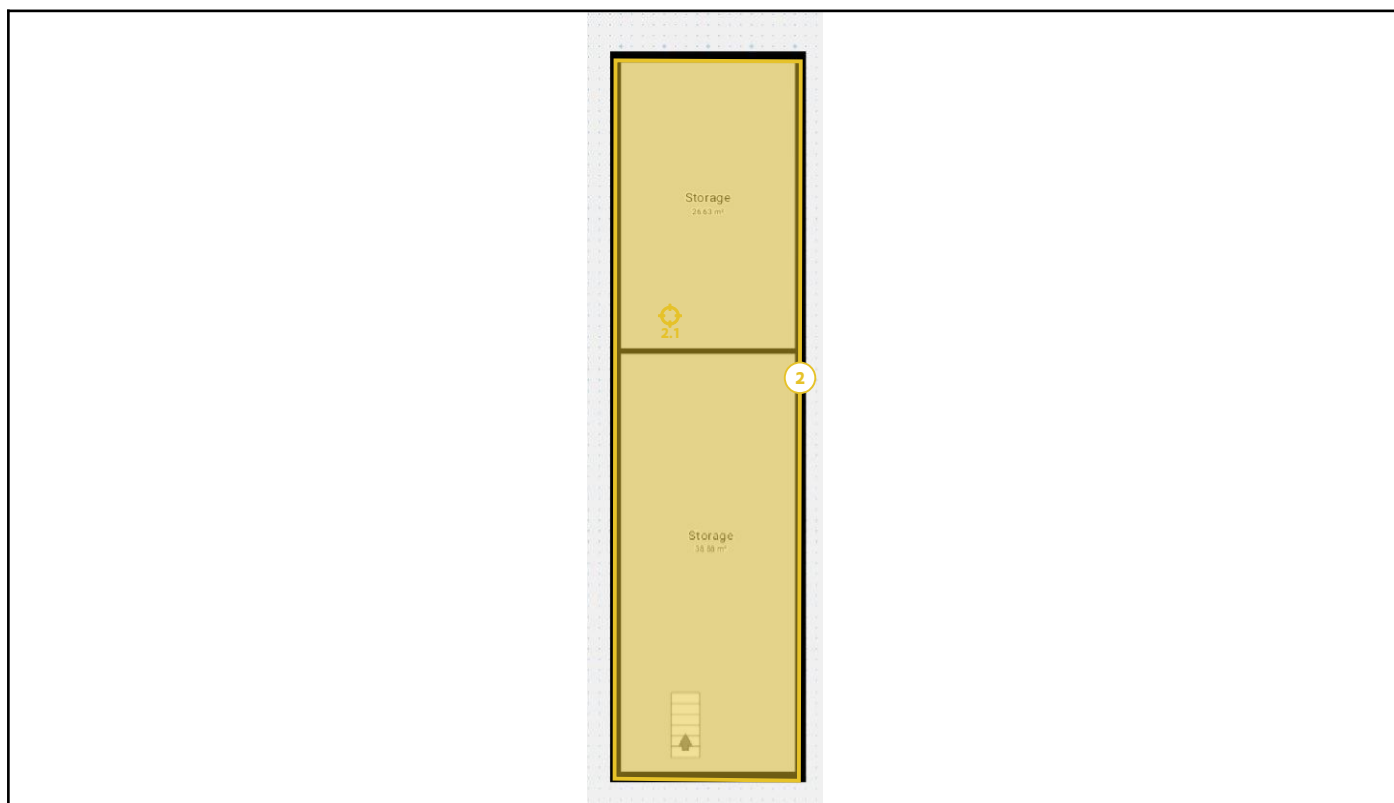
Plan 1.6: Zolder

Beschrijving	Type	Actie
2. Onderdakplaten woning	Asbestmateriaal	Zorgvuldig beheren
2.1 Code: 3.1	Puntmonster	-

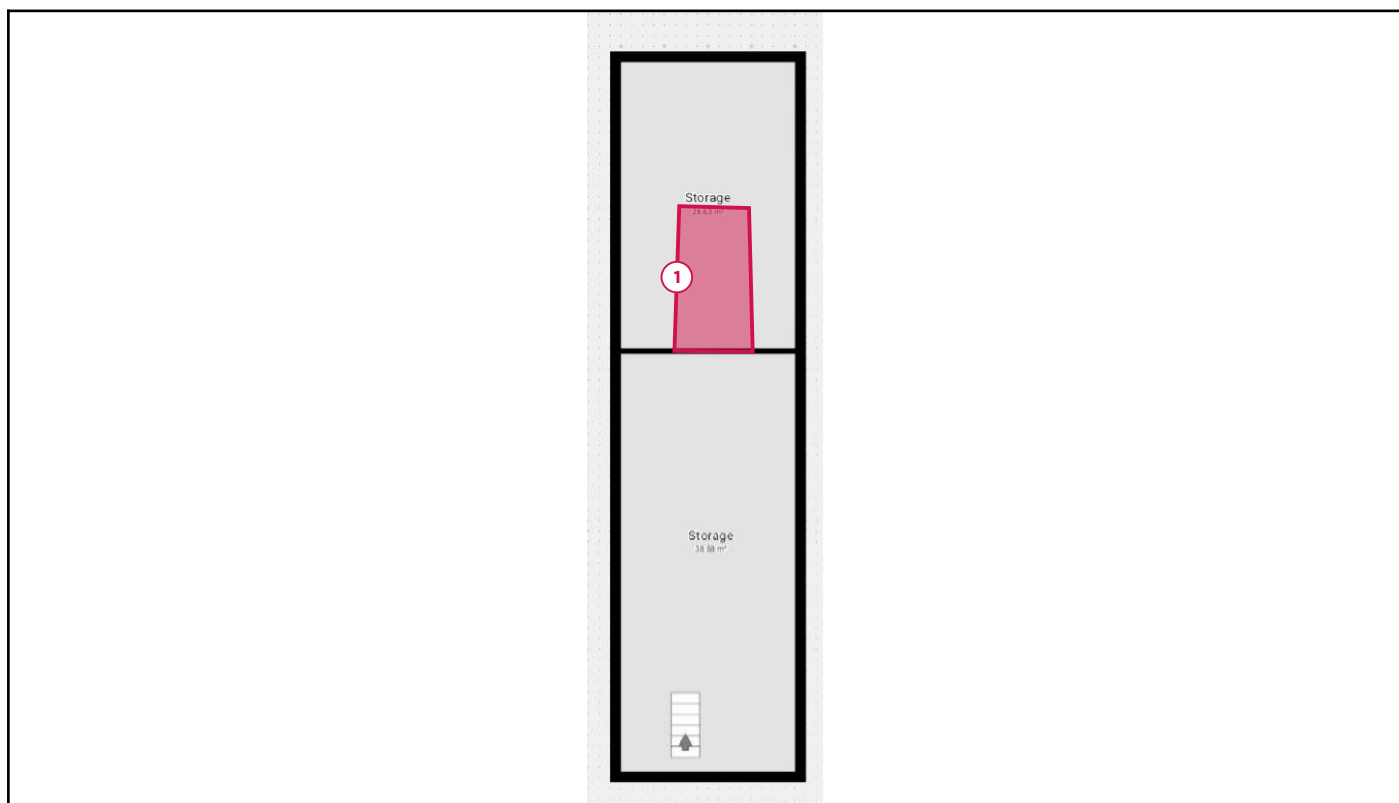
Plan 1.7: Zolder

Beschrijving	Type	Actie
1. fragmenten van onderdakplaten	Asbestmateriaal	Dringend verwijderen

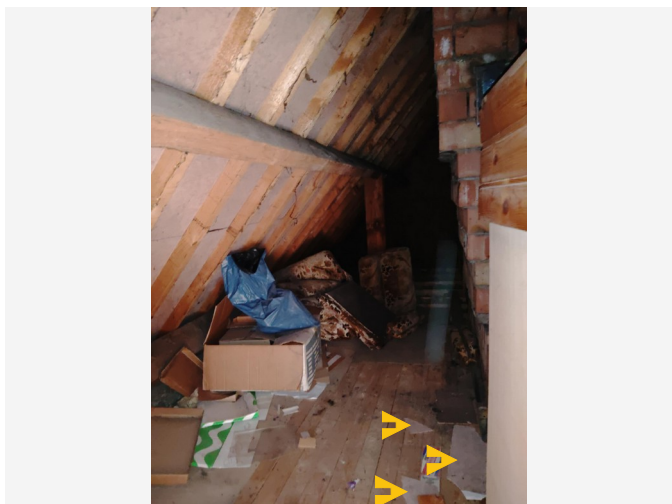
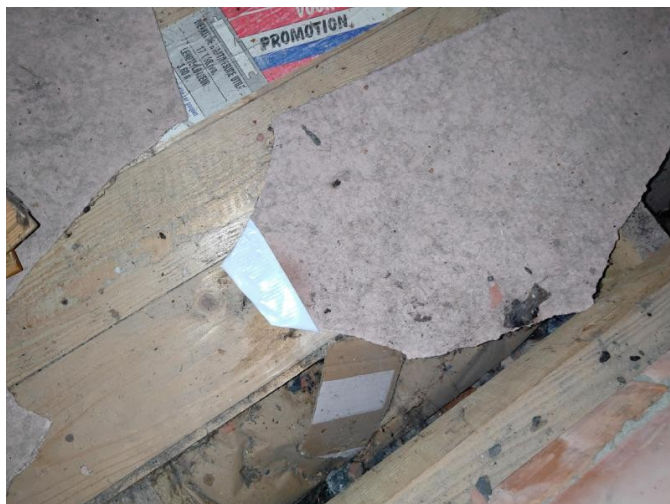
Dringend verwijderen

Beschrijving	fragmenten van onderdakplaten
Type afvalstof	Betreft resten (contaminatie) van verwerking of beschadiging
Type resten (contaminatie)	<ul style="list-style-type: none">• Stukken, fragmenten (los, opliggend)
Besmette materialen	<ul style="list-style-type: none">• Bodem
Bron van de resten	Onderdakplaten.
Omgeving	Binnen
Primaire drager	Vloer
Gebondenheid resten	Hecht
Hoeveelheid (gewicht - aantal)	<ul style="list-style-type: none">• 1,00 kg - 3 stuks
Totaal gewicht	3,00 kg
Eenvoudig bereikbaar	Ja
Identificatiemethode	Vaststelling zonder monstername

- Verwijder het asbestafval.

- Eenvoudige handelingen: mag via doe-het-zelf of door werknemer(s) met opleidingsattest eenvoudige handelingen
Mits het nemen van de juiste voorzorgsmaatregelen mag dit materiaal dubbel verpakt afgevoerd worden naar het recyclagepark.

Materiaal goed bevochtigen en niet beschadigen.

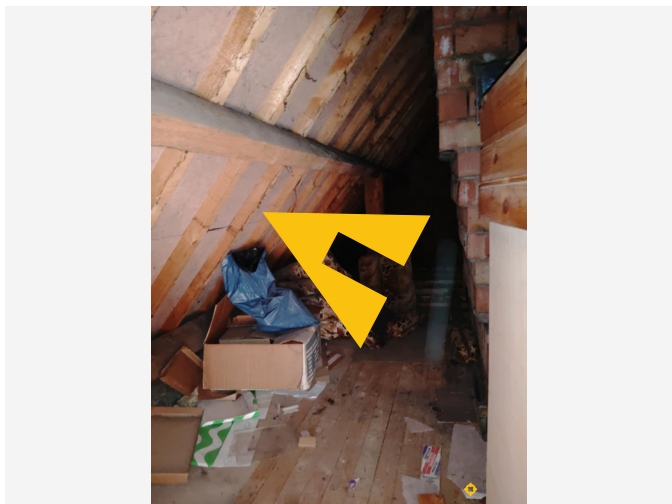
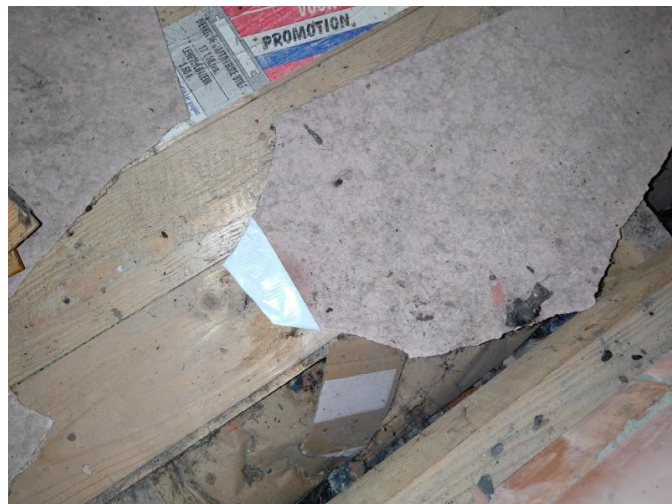
Het asbestmateriaal valt onder de mijlpaal van 2040.

Zorgvuldig beheren

Eindbeoordeling materiaalrisico	Laag materiaalrisico en/of verlaagde kans op vezelvrijgave
---------------------------------	--

Gebondenheid	Categorie 1: hechtgebonden in oorsprong
Asbestsoort (vezeltype)	Alleen chrysotiel
Asbestconcentratie	Laag (< 50%)
Afschermingsgraad van het gehele materiaal	Geheel of deels (ook) vrij aan de binnenlucht
Toestand van het materiaal	Licht beschadigd, licht verweerd. Intact materiaal type Pical – asbestboard of categorie III 'gebondenheid'

Beschrijving	Onderdakplaten woning
Omgeving	Binnen
Primaire drager	Schuin dak
Asbestmateriaal	Plaat, paneel, tablet - Type Menuiserite
Bindmiddel van asbestmateriaal	Cement
Gebondenheid op basis van bindmiddel	Hecht
Hoeveelheid (oppervlakte - dikte - aantal)	• 156,00 m ² - 0,50 cm - 1 stuk

- Zorg voor een veilig beheer. Vermijd het beschadigen van het asbestmateriaal. Controleer de toestand jaarlijks op wijzigingen.

- Eenvoudige handelingen: enkel door erkend asbestverwijderaar
Gezien de complexiteit van deze werkzaamheden dient de verwijdering te gebeuren door een erkend asbestverwijderaar.

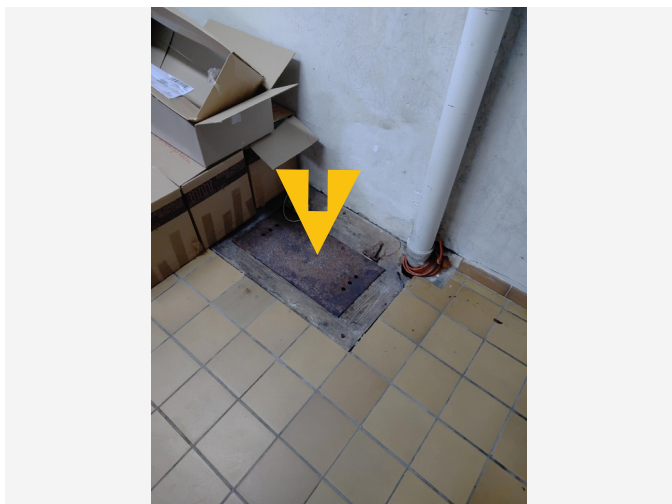
Permanente beperking

Reden: Het onderzoek kan niet uitgevoerd worden binnen de bepalingen van de Welzijnswet

Uitleg van de asbestdeskundige: Hoogte circa 80 CM. Geen toegang mogelijk.

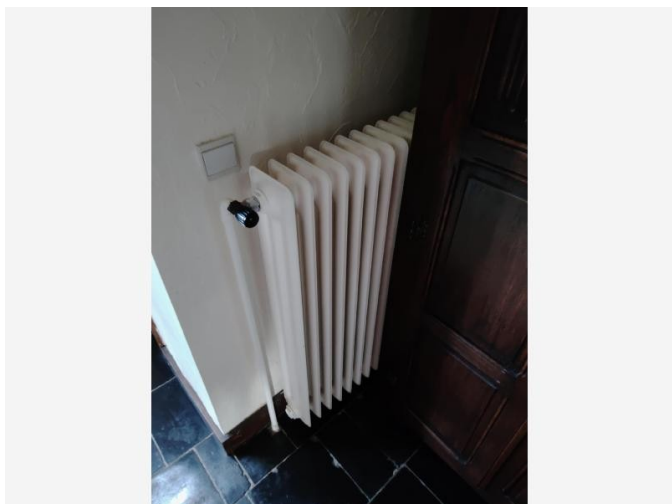
De dichtingen in deze radiatoren bevatten naar alle waarschijnlijkheid asbest. Dit vormt geen risico in de huidige toestand. Bij eventuele verwijdering dient de toe-en afvoer afgedicht te worden en dient deze in één geheel afgevoerd te worden.

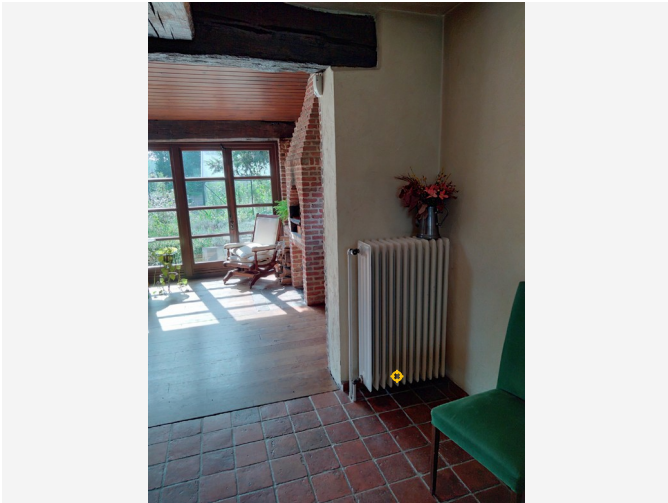
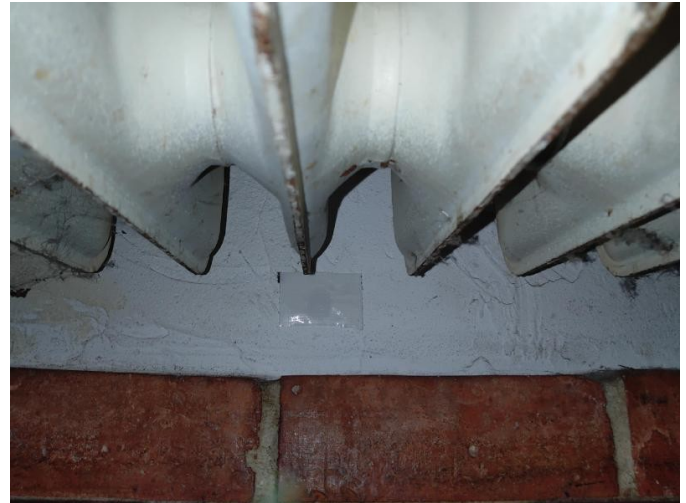
Geen asbest

Beschrijving	Pleisterwerk binnenmuren woning
Omgeving	Binnen
Primaire drager	Binnenwand

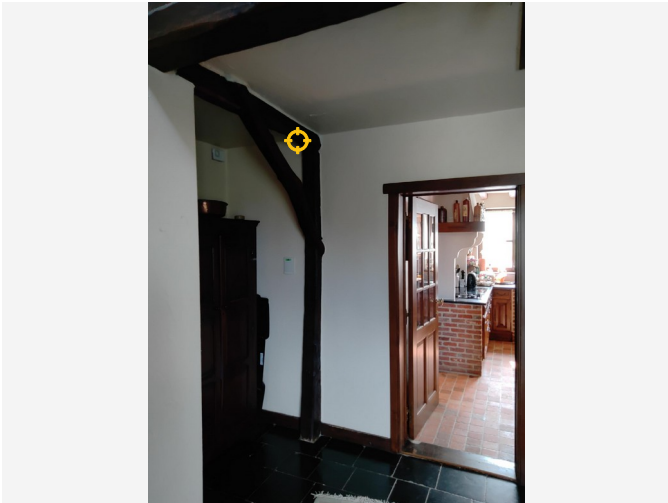
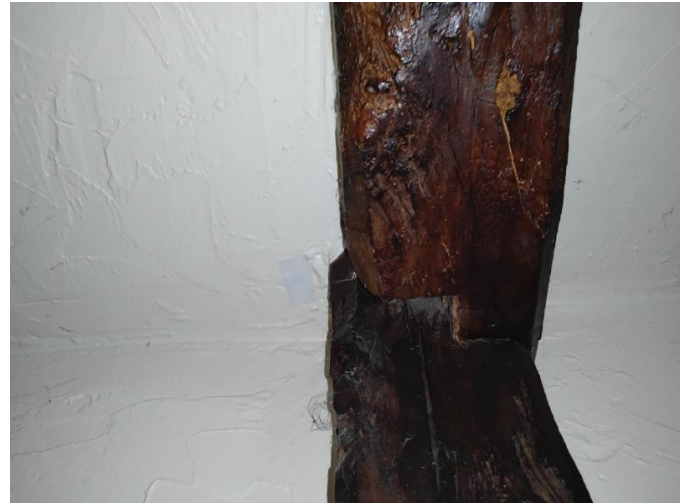
Geen asbest

Beschrijving	Pleisterwerk plafonds woning
Omgeving	Binnen
Primaire drager	Plafond
