Asbestinventarisatetest

Korte Nieuwstraat 17, 2840 Rumst

Attestnummer : 20240214-000232.000

Uitgegeven op : 14.02.2024

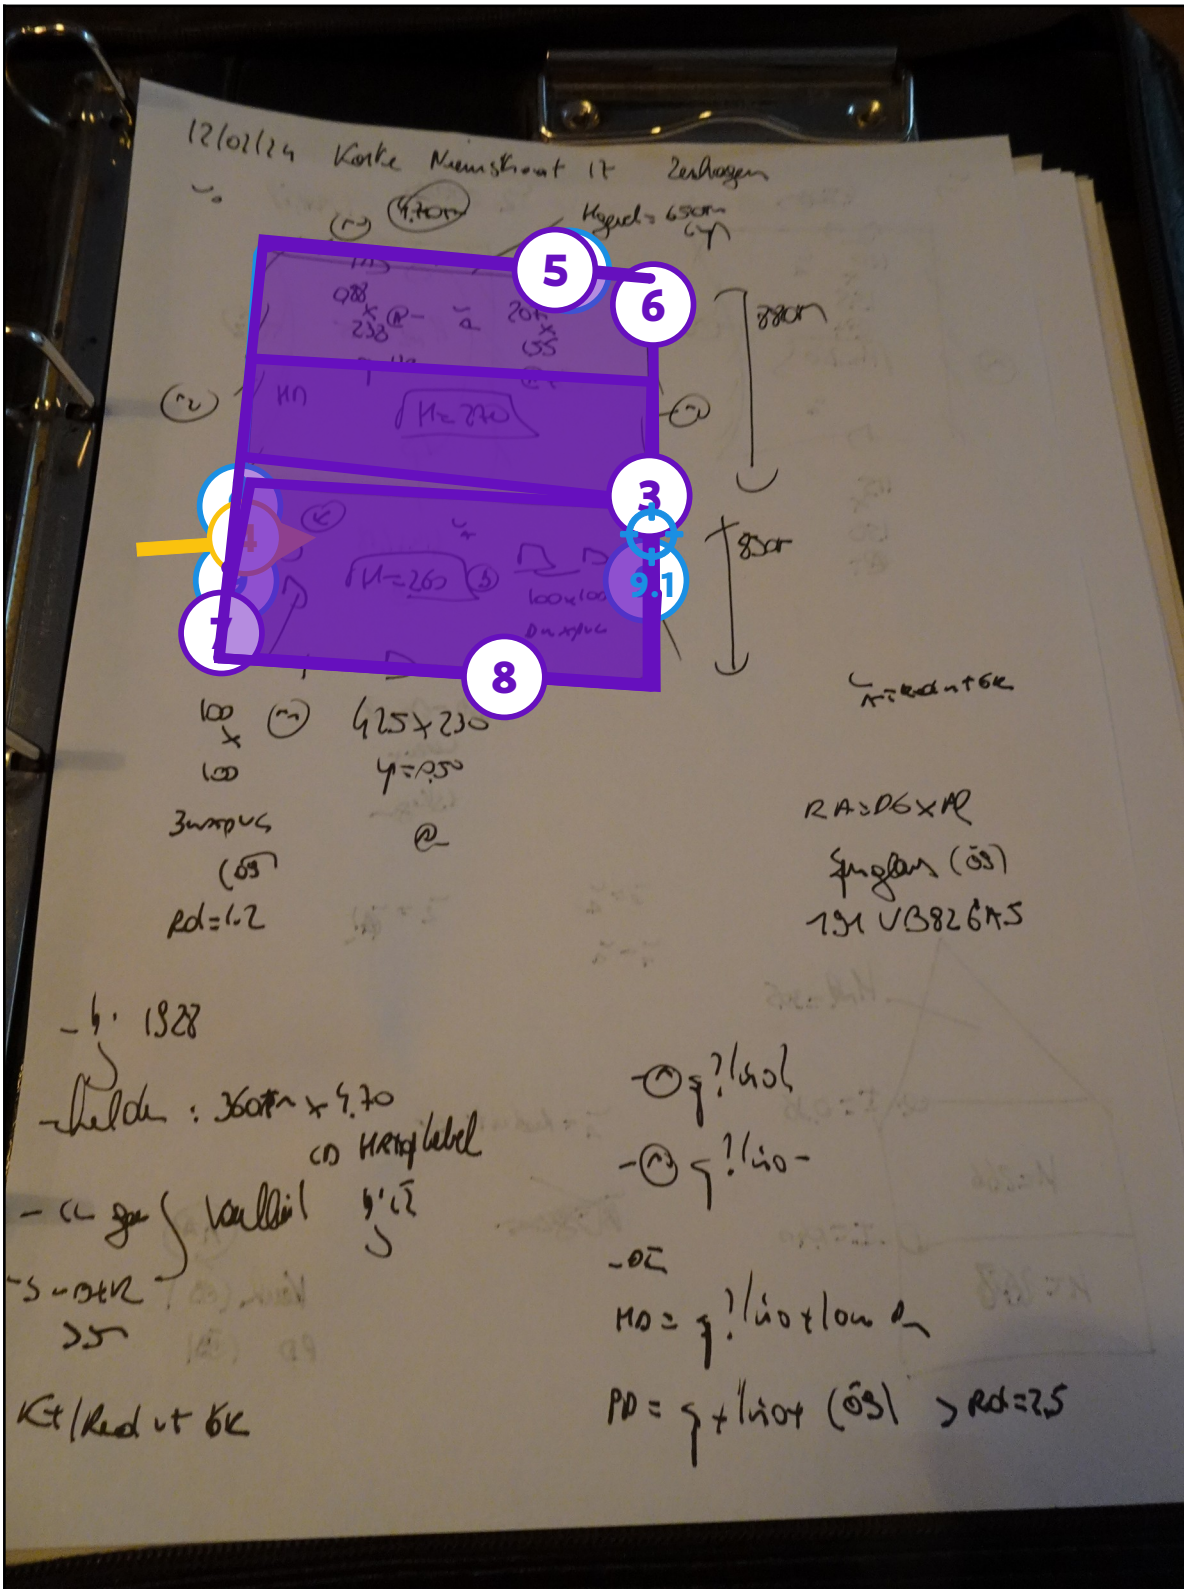
Plan 1.1: DSC00371

3. kelder	Beperking	-
4. Keuken	Uitsluiting	-
5. crepi	Advies	-
6. Valse plafonds	Advies	-
7. Roofing	Advies	-
8. Valse wanden / blote muren	Advies	-
9. pleisterwerk (muren)	Geen asbest	-
9.1 Code: MM1	Mengmonster	-

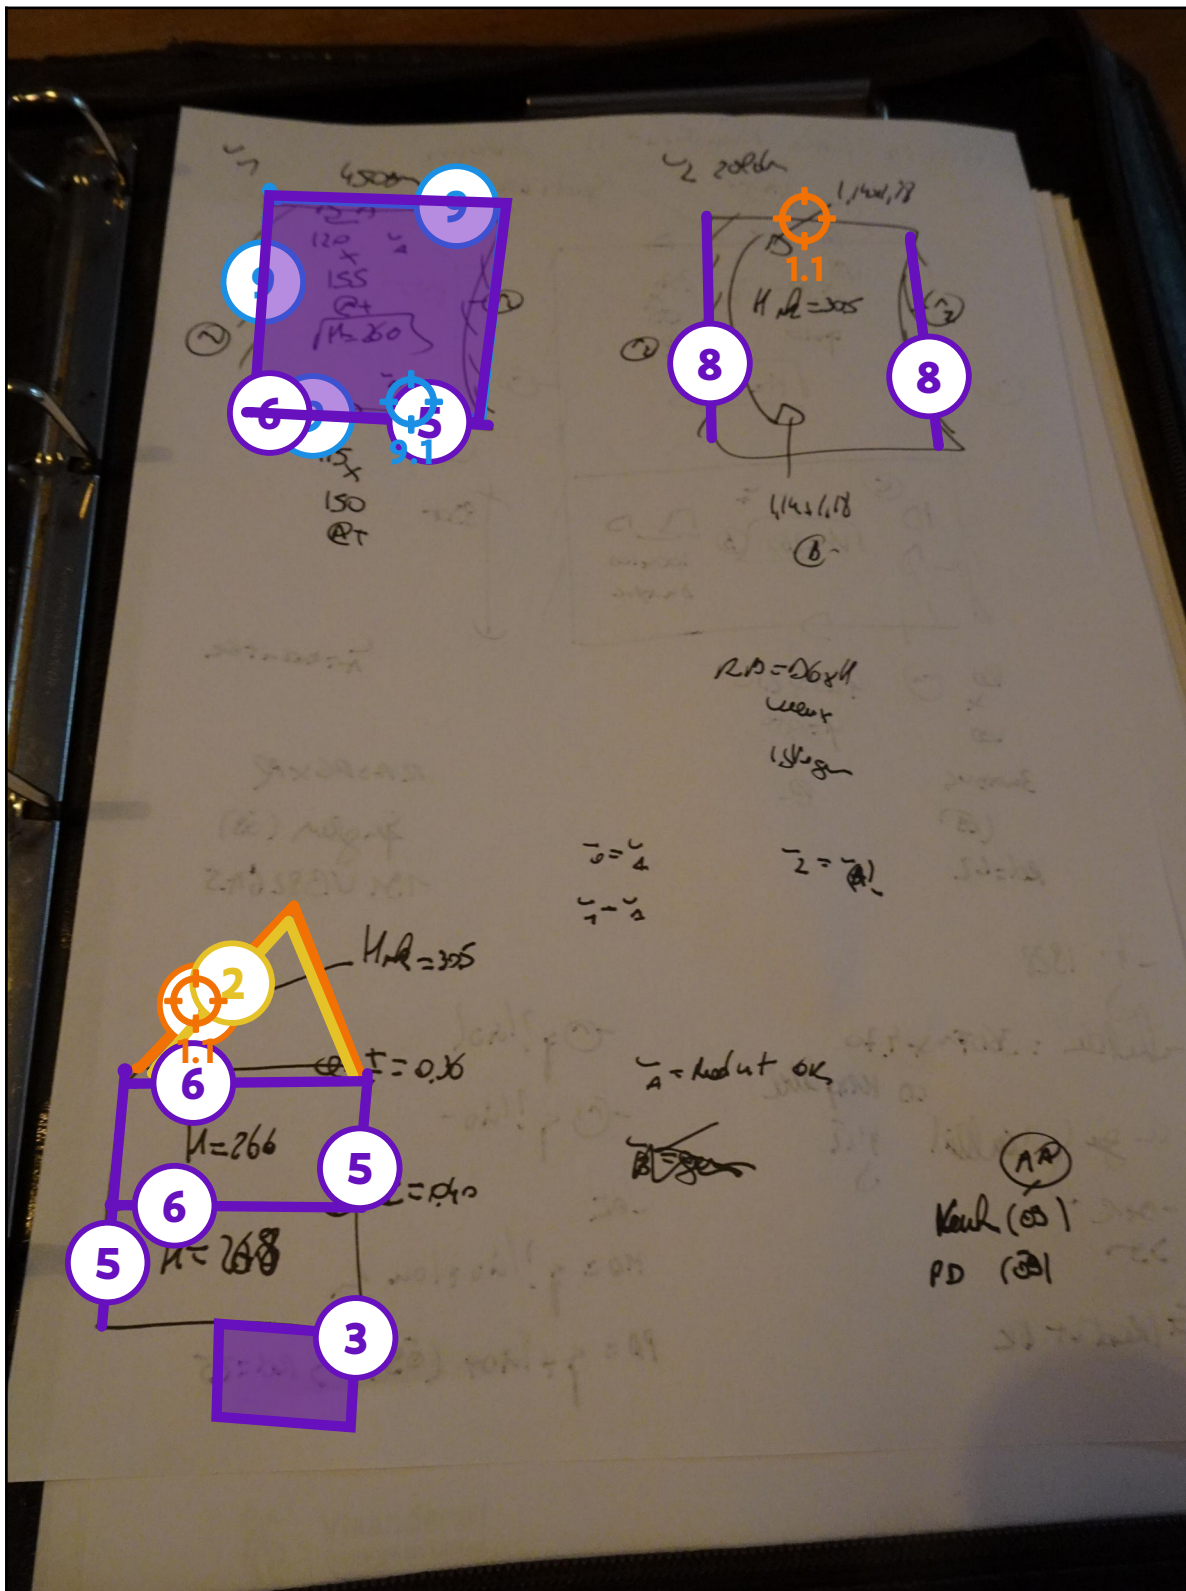
Plan 1.2: DSC00372

1. leien (hoofddak)	Asbestmateriaal	Verwijderen
1.1 Code: MM2	Puntmonster	-
2. Onderdak hoofddak	Asbestmateriaal	Zorgvuldig beheren
3. kelder	Beperking	-
5. crepi	Advies	-
6. Valse plafonds	Advies	-
8. Valse wanden / blote muren	Advies	-
9. pleisterwerk (muren)	Geen asbest	-
9.1 Code: MM1	Mengmonster	-

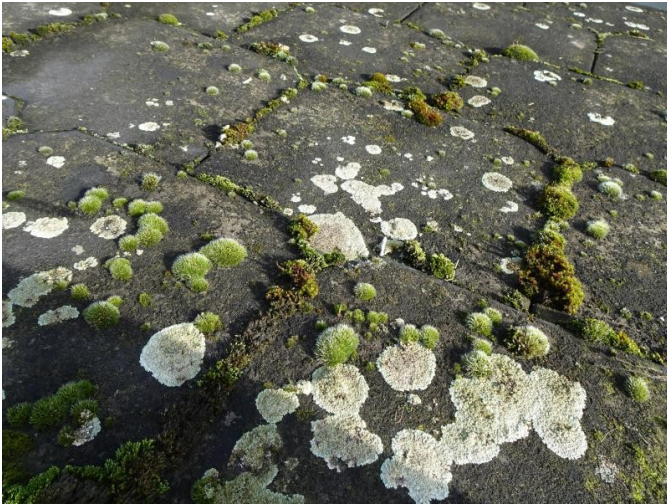
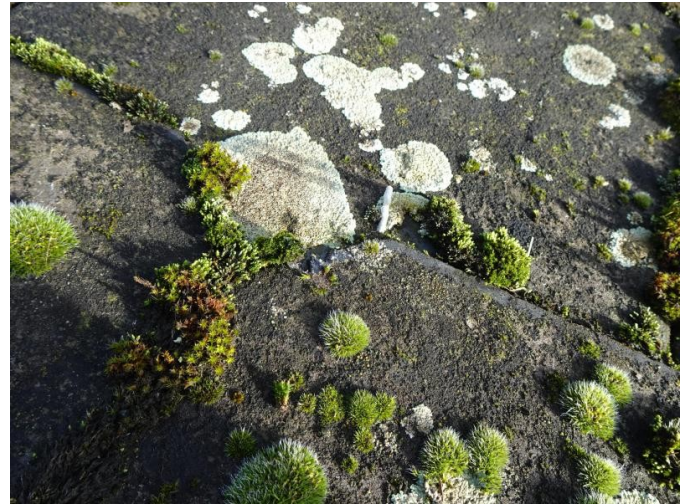
Het asbestmateriaal valt onder de mijlpaal van 2034.

Eindbeoordeling materiaalrisico	Zeer laag materiaalrisico en/of zeer lage kans op vezelvrijgave
---------------------------------	---

Gebondenheid	Categorie 1: hechtgebonden in oorsprong
Asbestsoort (vezeltype)	Alleen chrysotiel
Asbestconcentratie	Laag (< 50%)
Afschermingsgraad van het gehele materiaal	Geheel of deels vrij aan de buitenlucht
Toestand van het materiaal	Onbeschadigd, niet verweerd

#	Type	Referentie	Resultaat
1.1	Puntmonster	MM2	Chrysotiel

Beschrijving	leien (hoofddak)
Omgeving	Buiten
Primaire drager	Schuin dak
Asbestmateriaal	Dak- en gevelbekleding - Lei, shingle
Bindmiddel van asbestmateriaal	Cement
Gebondenheid op basis van bindmiddel	Hecht

Verwijderen

- Zorg voor een veilig beheer. Vermijd het beschadigen van het asbestmateriaal. Controleer de toestand jaarlijks op wijzigingen.
- Zorg voor een veilig beheer en verwijder dit asbestmateriaal wanneer het bij werken eenvoudig bereikbaar wordt. Controleer de toestand jaarlijks op wijzigingen.
- Hemelwater dat afspoelt van asbestcement daken of gevels kan asbestdeeltjes bevatten. Gebruik het enkel voor gesloten circuits (bv. spoelen toiletten). Reinig na het vervangen van het dak of de gevel de dakgoten en regenwaterput of -ton om asbesthoudend sediment of slib te verwijderen

- Eenvoudige handelingen: enkel door erkend asbestverwijderaar
Kan niet zonder breek- of kapwerk verwijderd worden. Het risico dat hierbij dus asbestvezels vrijkomen, is hoog. Laat dit dus best doen door een erkend asbestverwijderaar die steeds over de nodige opleidingsattesten beschikt.

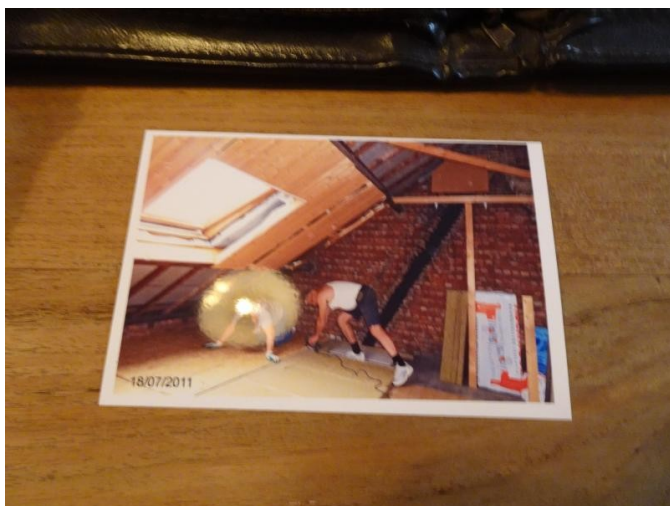
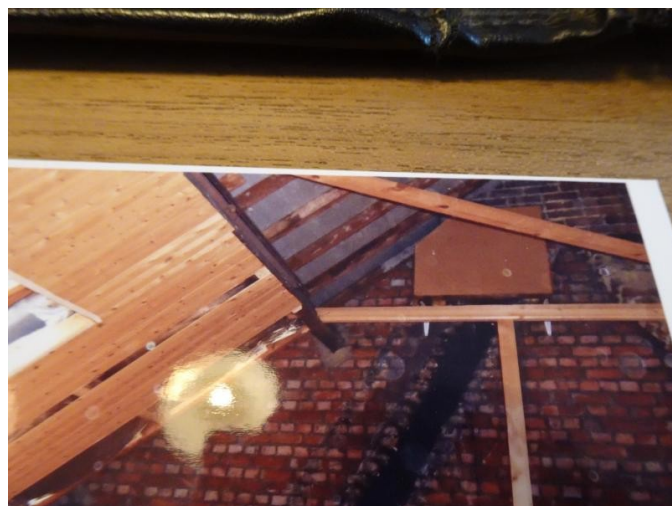
Het asbestmateriaal valt onder de mijlpaal van 2040.

Eindbeoordeling materiaalrisico	Zeer laag materiaalrisico en/of zeer lage kans op vezelvrijgave
---------------------------------	---

Gebondenheid	Categorie 1: hechtgebonden in oorsprong
Asbestsoort (vezeltype)	Crocidoliet aanwezig
Asbestconcentratie	Laag (< 50%)
Afschermingsgraad van het gehele materiaal	Stootvaste afscherming of omkasting
Toestand van het materiaal	Onbeschadigd, niet verweerd

Beschrijving	Onderdak hoofddak
Omgeving	Binnen
Primaire drager	Schuin dak
Asbestmateriaal	Plaat, paneel, tablet - Type Menuiserite
Bindmiddel van asbestmateriaal	Cement
Gebondenheid op basis van bindmiddel	Hecht
Hoeveelheid (oppervlakte - dikte - aantal)	• 48,00 m ² - 0,32 cm - 1 stuk
Totaal volume	0,154 m ³
Eenvoudig bereikbaar	Nee • Verwijdering tast de bouwkundige integriteit aan.
Bevestigingswijze	• Genageld, geniet

Zorgvuldig beheren

- Zorg voor een veilig beheer. Vermijd het beschadigen van het asbestmateriaal. Controleer de toestand jaarlijks op wijzigingen.
- Zorg voor een veilig beheer en verwijder dit asbestmateriaal wanneer het bij werken eenvoudig bereikbaar wordt. Controleer de toestand jaarlijks op wijzigingen.

- Eenvoudige handelingen: enkel door erkend asbestverwijderaar
Kan niet zonder breek- of kapwerk verwijderd worden. Het risico dat hierbij dus asbestvezels vrijkomen, is hoog. Laat dit dus best doen door een erkend asbestverwijderaar die steeds over de nodige opleidingsattesten beschikt.

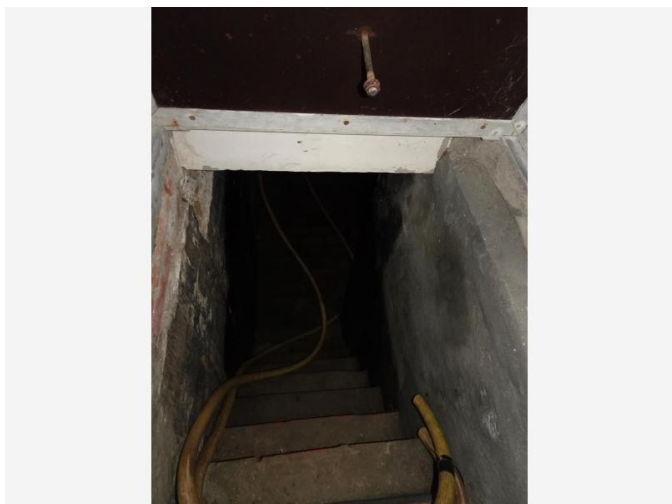
Situeringfoto

Tijdelijke beperking

Reden: De keldervloer staat onder water.

Uitleg van de asbestdeskundige: De keldervloer staat onder water.

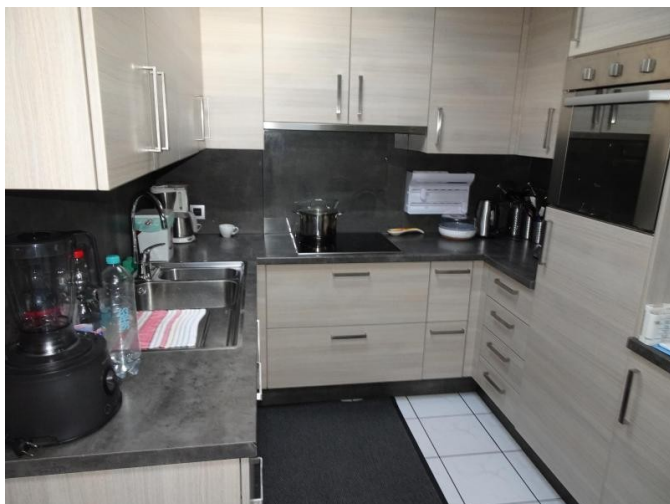
Situeringfoto

Uitgesloten van inspectie

Bouwjaar: 2009

Constructies gebouwd vanaf 2001 moeten niet onderzocht worden

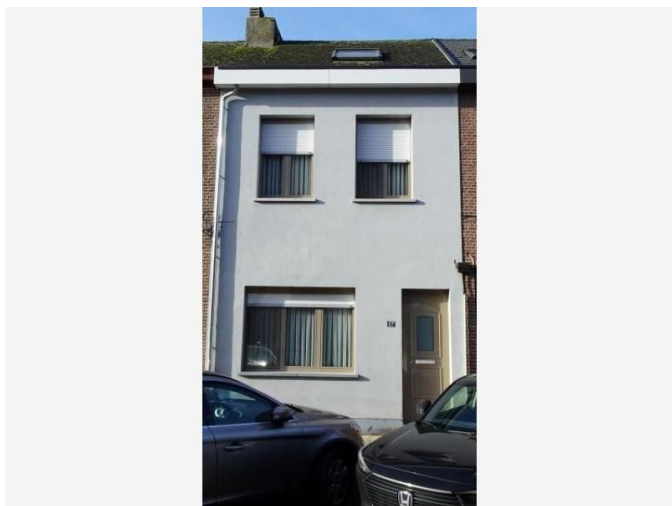
Vrije foto

De crepi is recentelijk vernieuwd. (na 2001)

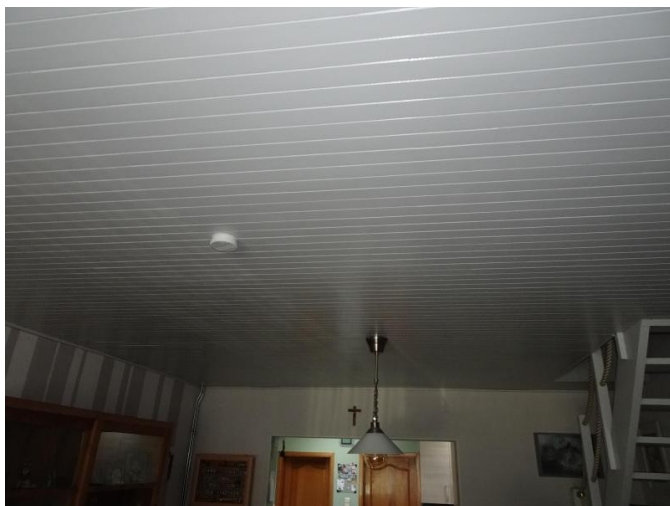
Vrije foto

Alle plafonds hebben een vals plafond. Geen monsternamen van pleisterwerk plafonds mogelijk.

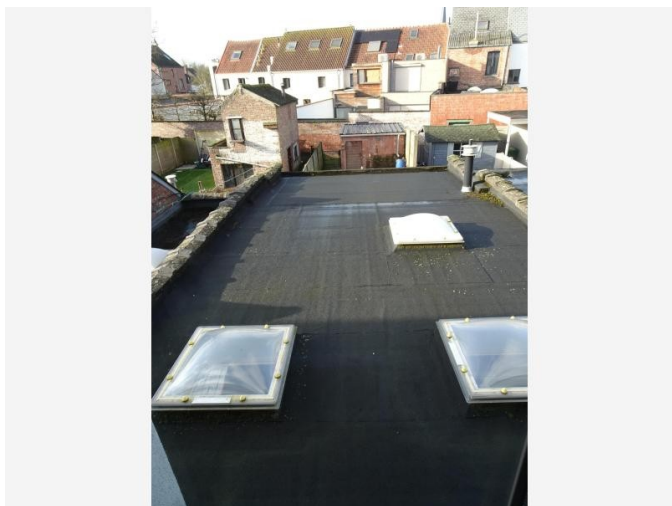
Vrije foto

Om roofing te testen, dien ik tot op de drager te boren. De kans dat hierdoor een lek ontstaat is dus meer dan reëel. Hierbij is enkel de bovenste laag getest. Indien er nog lagen roofing onderzit, kan deze asbesthoudend zijn.

De bovenste laag van de roofing is vernieuwd in 2009, zie bewijsstuk.

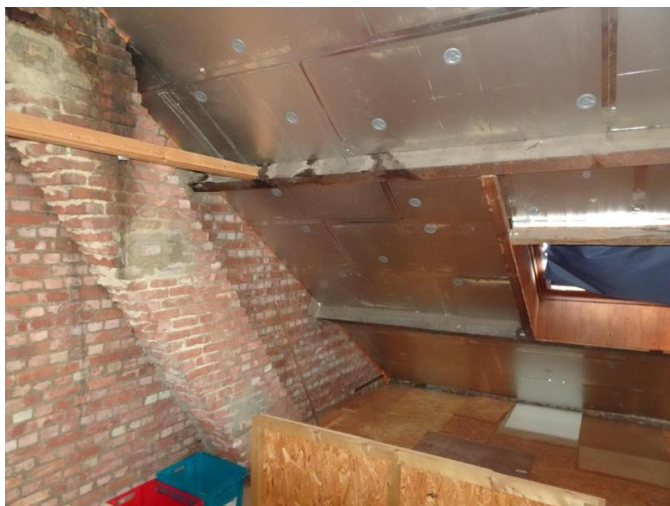
Vrije foto

Er zijn valse wanden / blotemuren. (mogelijk pleisterwerk kan niet bemonsterd worden)

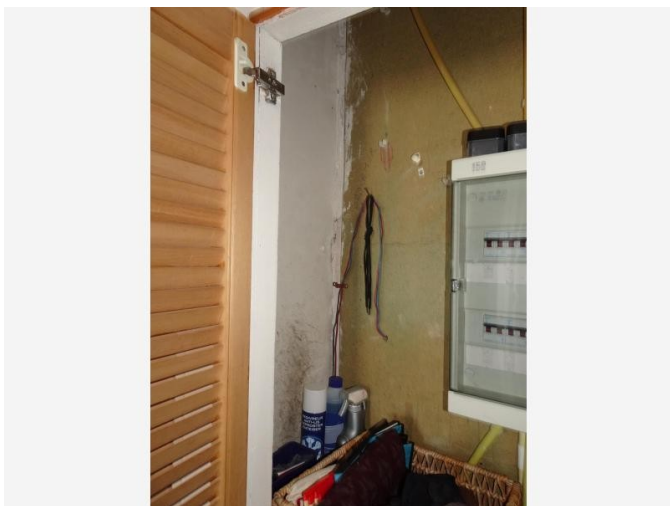
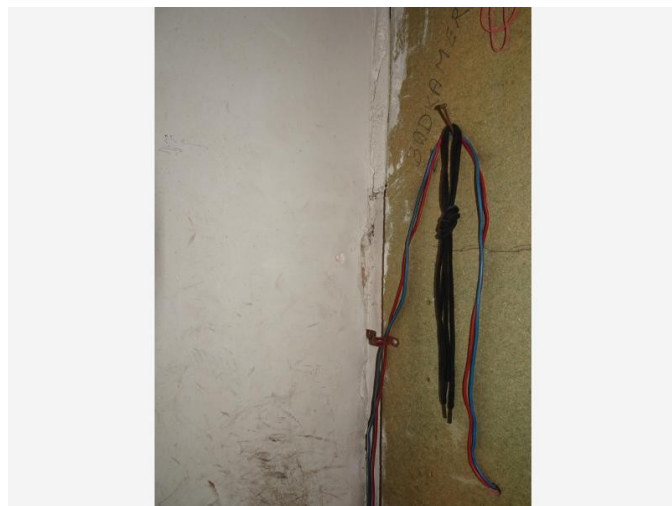
Geen asbest

#	Type	Referentie	Resultaat
9.1	Mengmonster	MM1	Geen asbest

Beschrijving	pleisterwerk (muren)
Omgeving	Binnen
Primaire drager	Binnenwand
