Asbestinventarisatetest

Jeroen en Peter Conventlaan 8, 2550 Kontich

Attestnummer : 20231103-000170.000

Uitgegeven op : 03.11.2023

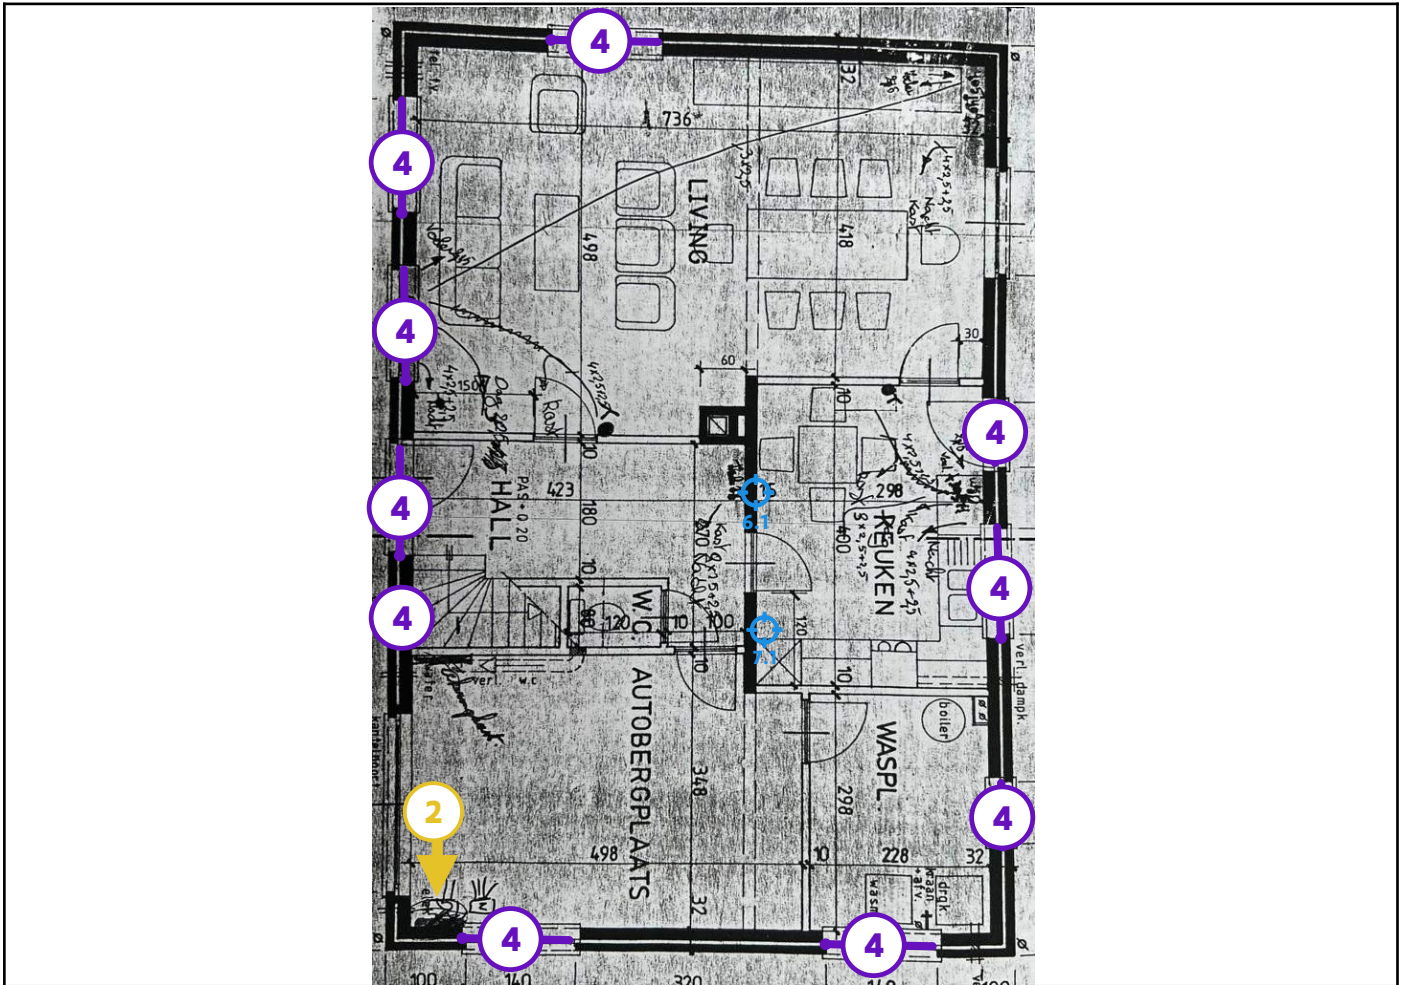
Plan 1.1: Gelijkvloers

Beschrijving	Type	Actie
2. Bakeliet tellers	Asbestmateriaal	Zorgvuldig beheren
4. Kit aan de ramen	Advies	-
6. Bezetting muur	Geen asbest	-
6.1 Code: 231013 peter muur	Mengmonster	-
7. Bezetting plafond	Geen asbest	-
7.1 Code: 231013 peter plaf	Mengmonster	-

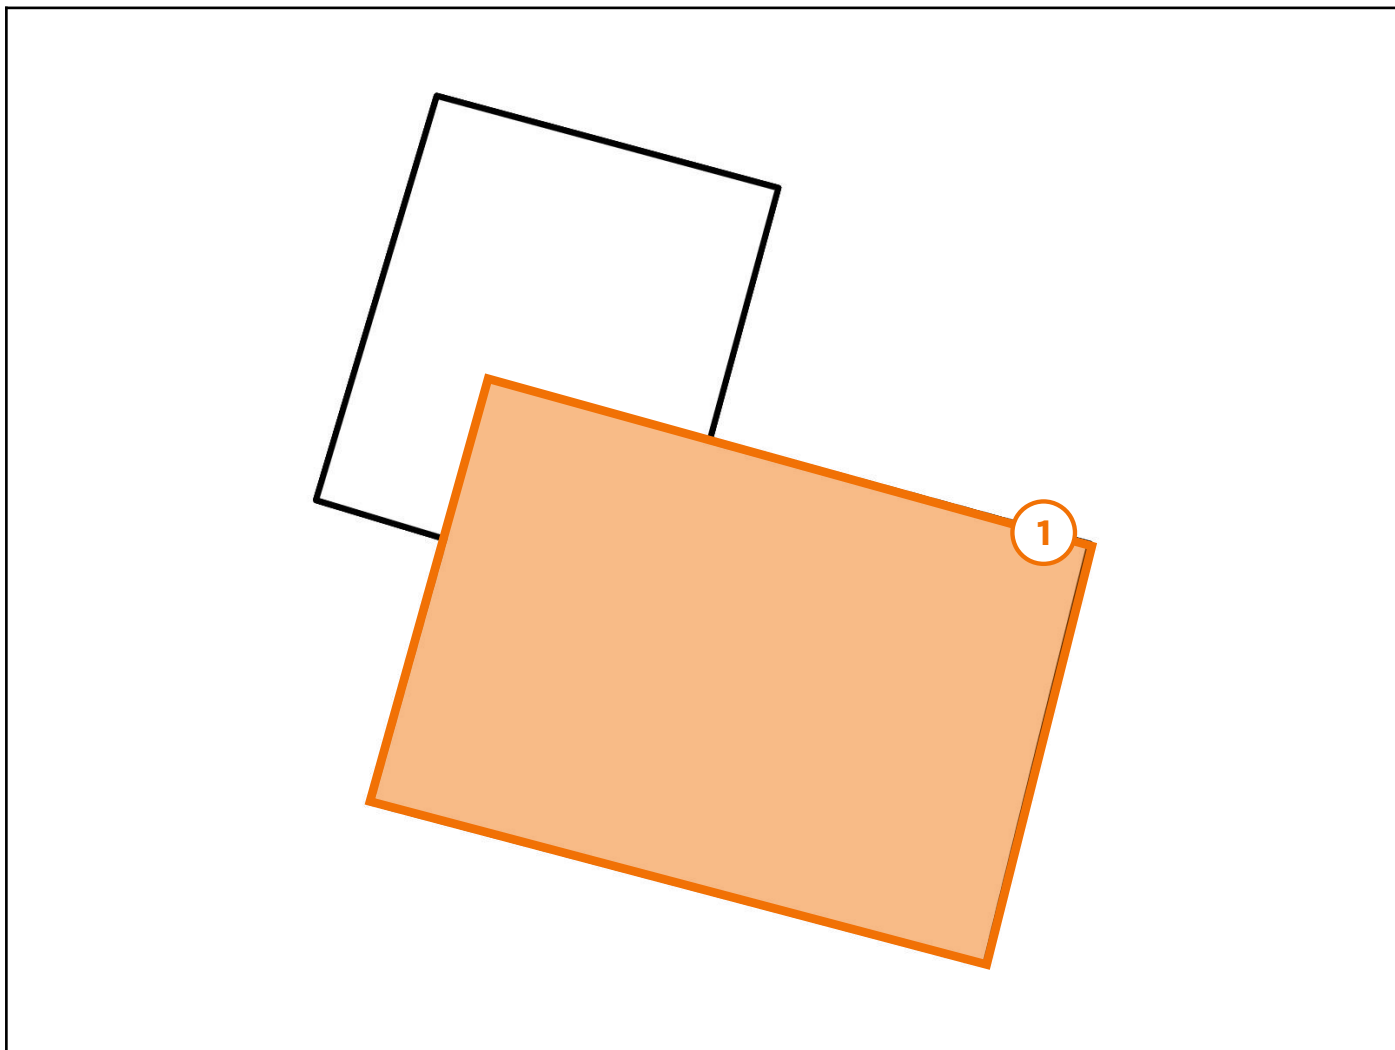
Plan 1.4: Dakbedekking

Beschrijving	Type	Actie
1. Onderdak	Asbestmateriaal	Verwijderen

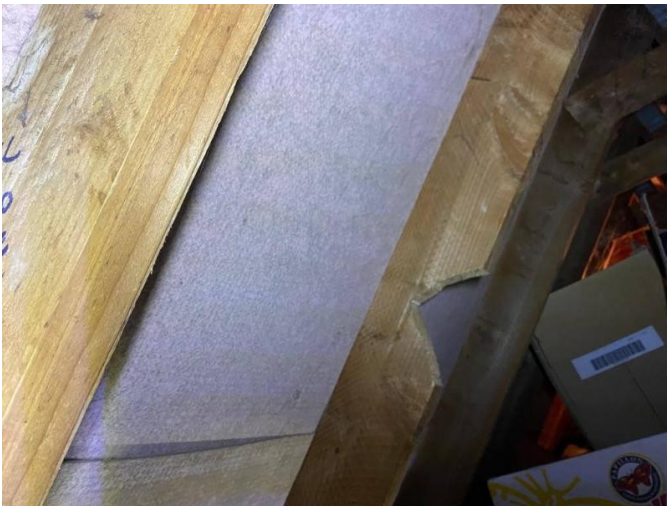
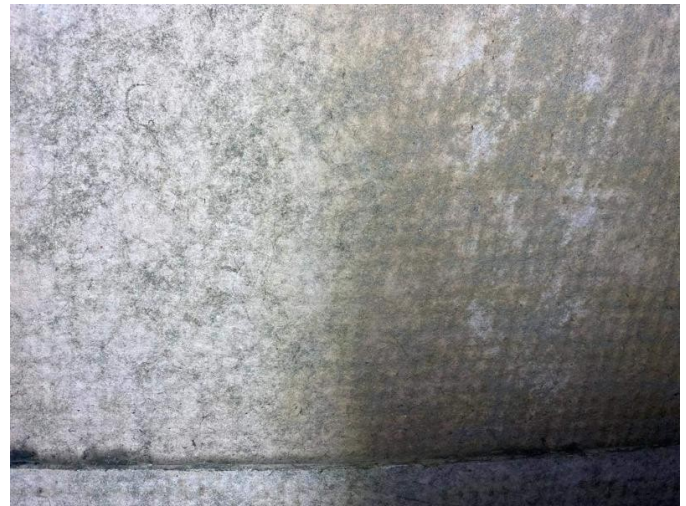
Eindbeoordeling materiaalrisico	Verhoogd materiaalrisico en/of verhoogde kans op vezelvrijgave
---------------------------------	----------------------------------------------------------------

Gebondenheid	Categorie 1: hechtgebonden in oorsprong
Asbestsoort (vezeltype)	Crocidoliet aanwezig
Asbestconcentratie	Laag (< 50%)
Afschermingsgraad van het gehele materiaal	Geheel of deels (ook) vrij aan de binnenlucht
Toestand van het materiaal	Licht beschadigd, licht verweerd. Intact materiaal type Pical – asbestboard of categorie III 'gebondenheid'

Beschrijving	Onderdak
Omgeving	Binnen
Primaire drager	Schuin dak
Asbestmateriaal	Dak- en gevelbekleding - Plaat
Bindmiddel van asbestmateriaal	Cement
Gebondenheid op basis van bindmiddel	Hecht

Hoeveelheid (oppervlakte - dikte - aantal)	<ul style="list-style-type: none"> • 95,00 m² - 1,00 cm - 1 stuk
Totaal volume	0,95 m ³
Eenvoudig bereikbaar	Ja
Bevestigingswijze	<ul style="list-style-type: none"> • Onbekend
Identificatiemethode	Vaststelling zonder monstername
Destructieve handeling voor identificatie	Nee
Opmerking	Dit is een inschatting van de hoeveelheid.

Verwijderen

- Zorg voor een veilig beheer. Vermijd het beschadigen van het asbestmateriaal. Controleer de toestand jaarlijks op wijzigingen.
- Zorg voor een veilig beheer en verwijder dit asbestmateriaal wanneer het bij werken eenvoudig bereikbaar wordt. Controleer de toestand jaarlijks op wijzigingen.

- Eenvoudige handelingen: mag via doe-het-zelf of door werknemer(s) met opleidingsattest eenvoudige handelingen
Enkel wanneer de onderdakplaten in zijn geheel, zonder breken en zonder stof te maken, kunnen worden verwijderd mag men dit zelf doen mits de nodige persoonlijke beschermingsmiddelen en deze voor de omgeving. Deze moeten worden afgevoerd naar een containerpark in een afgesloten zak. Dit moet in zijn geheel gebeuren, er mogen geen stofdeeltjes vrijkomen. Wanneer het materiaal niet verwijderd kan worden in zijn geheel, moet dit door een erkend asbestverwijderaar verwijderd worden in een hermetische zone.
- Hermetische zone (erkend asbestverwijderaar)
Het afbreken van de onderdakplaten gebeurt in een hermetische zone door een erkende asbestverwijderaar. In sommige omstandigheden kan dit ook gebeuren via eenvoudige handelingen, deze staan hierboven

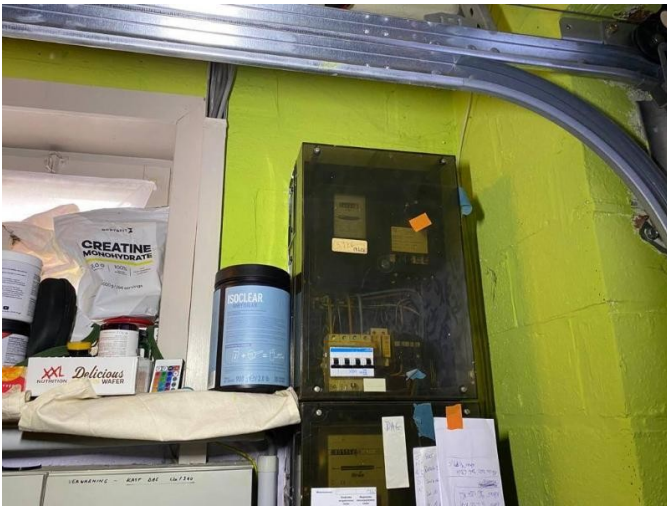
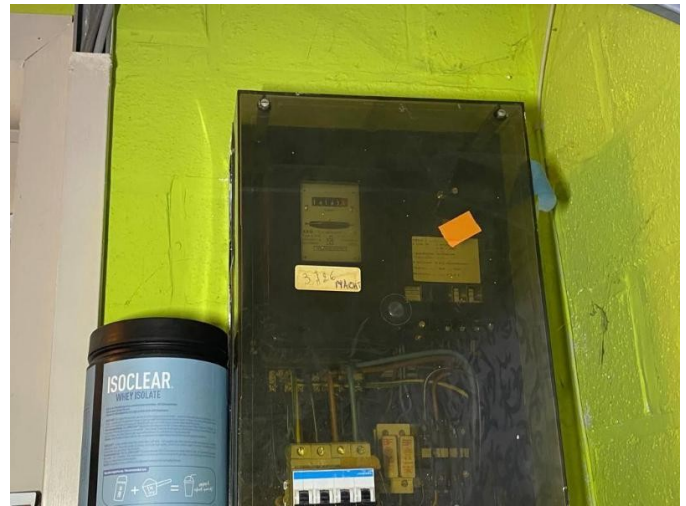
Eindbeoordeling materiaalrisico	Zeer laag materiaalrisico en/of zeer lage kans op vezelvrijgave
---------------------------------	-----------------------------------------------------------------

Gebondenheid	Categorie 1: hechtgebonden in oorsprong
Asbestsoort (vezeltype)	Crocidoliet aanwezig
Asbestconcentratie	Laag (< 50%)
Afschermingsgraad van het gehele materiaal	Stootvaste afscherming of omkasting
Toestand van het materiaal	Licht beschadigd, licht verweerd. Intact materiaal type Pical – asbestboard of categorie III 'gebondenheid'

Beschrijving	Bakeliet tellers
Omgeving	Binnen
Primaire drager	Binnenwand
Asbestmateriaal	Plaat, paneel, tablet - Type Bakeliet
Bindmiddel van asbestmateriaal	Kunststof of -hars
Gebondenheid op basis van bindmiddel	Hecht
Hoeveelheid (oppervlakte - dikte - aantal)	• 0,20 m ² - 1,00 cm - 1 stuk
Totaal volume	0,002 m ³

Zorgvuldig beheren

- Zorg voor een veilig beheer. Vermijd het beschadigen van het asbestmateriaal. Controleer de toestand jaarlijks op wijzigingen.
- Zorg voor een veilig beheer en verwijder dit asbestmateriaal wanneer het bij werken eenvoudig bereikbaar wordt. Controleer de toestand jaarlijks op wijzigingen.

- Eenvoudige handelingen: mag via doe-het-zelf of door werknemer(s) met opleidingsattest eenvoudige handelingen
Mits de nodige persoonlijke beschermingsmiddelen en deze voor de omgeving kan het worden afgevoerd naar een containerpark in een afgesloten zak. Dit moet in zijn geheel gebeuren, er mogen geen stofdeeltjes vrijkomen. Wanneer het materiaal niet verwijderd kan worden in zijn geheel, moet dit door een erkend asbestverwijderaar verwijderd worden.
- Eenvoudige handelingen: enkel door erkend asbestverwijderaar
Indien het materiaal zwaar beschadigd is, of niet in zijn geheel verwijderd kan worden, best laten verwijderen door een erkende vakman om risico's te vermijden.

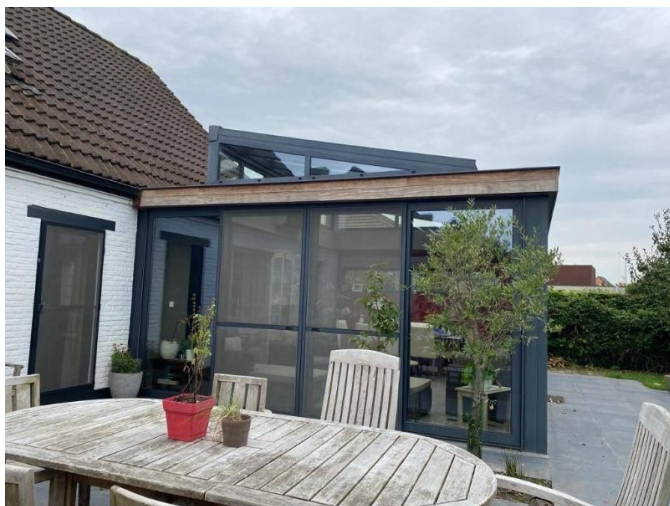
Situeringfoto

Uitgesloten van inspectie

Bouwjaar: 2011

Constructies gebouwd vanaf 2001 moeten niet onderzocht worden

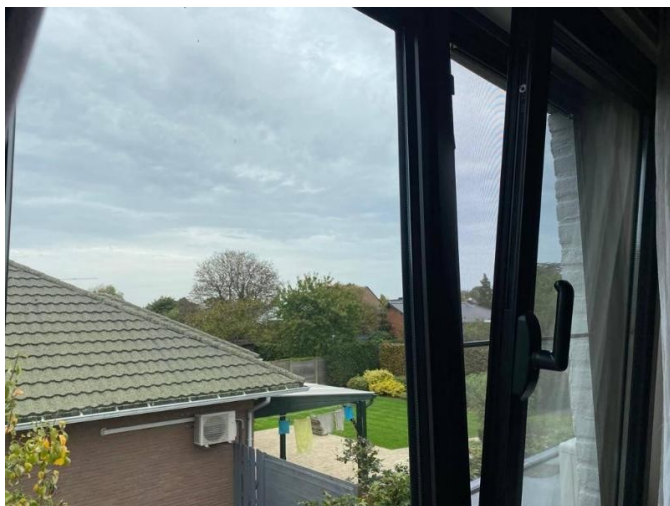
Elastische kit, deze is niet asbestverdacht.

Sommige ramen dateren van 2004, in dit jaar werden er geen asbesthoudende katten meer gebruikt.

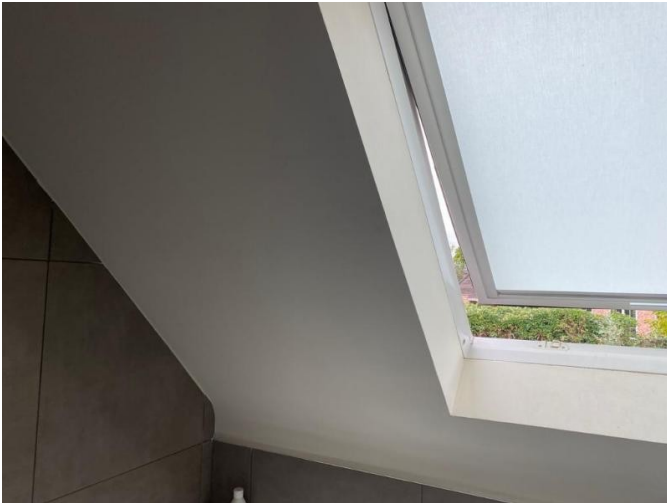
Het plaatmateriaal zelf is niet asbestverdacht. Materialen die eventueel aanwezig zouden zijn achter het aangebrachte plaatmateriaal aan de wanden werden niet getest.

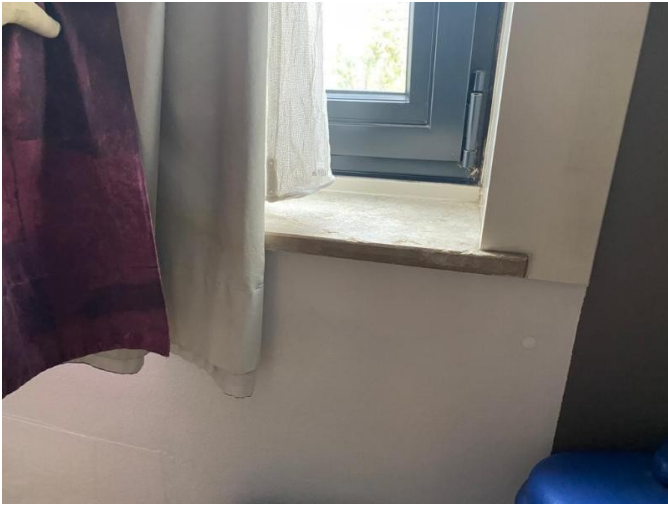
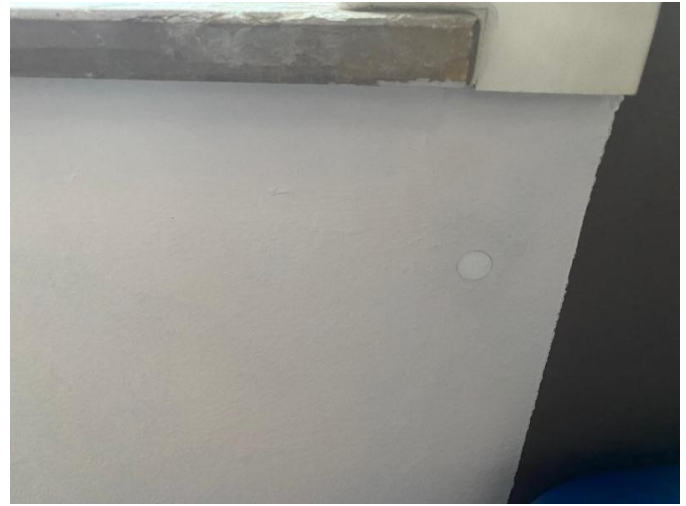
Fiche 6: Bezetting muur

Geen asbest

#	Type	Referentie	Resultaat
6.1	Mengmonster	231013 peter muur	Geen asbest

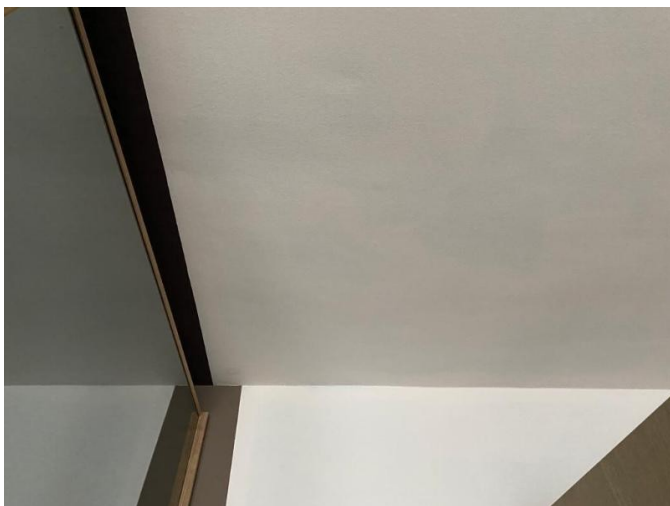
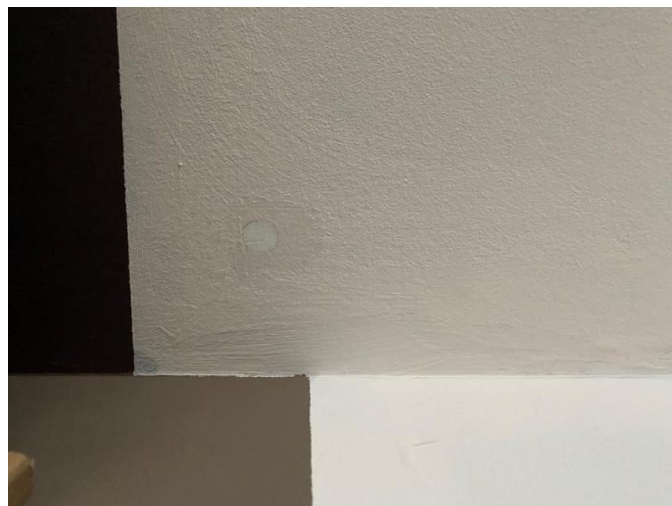
Fiche 7: Bezetting plafond

Geen asbest

#	Type	Referentie	Resultaat
7.1	Mengmonster	231013 peter plaf	Geen asbest
