# Asbestinventarisatetest

Vredestraat 27, 2850 Boom

Attestnummer : 20240412-000280.000

Uitgegeven op : 12.04.2024

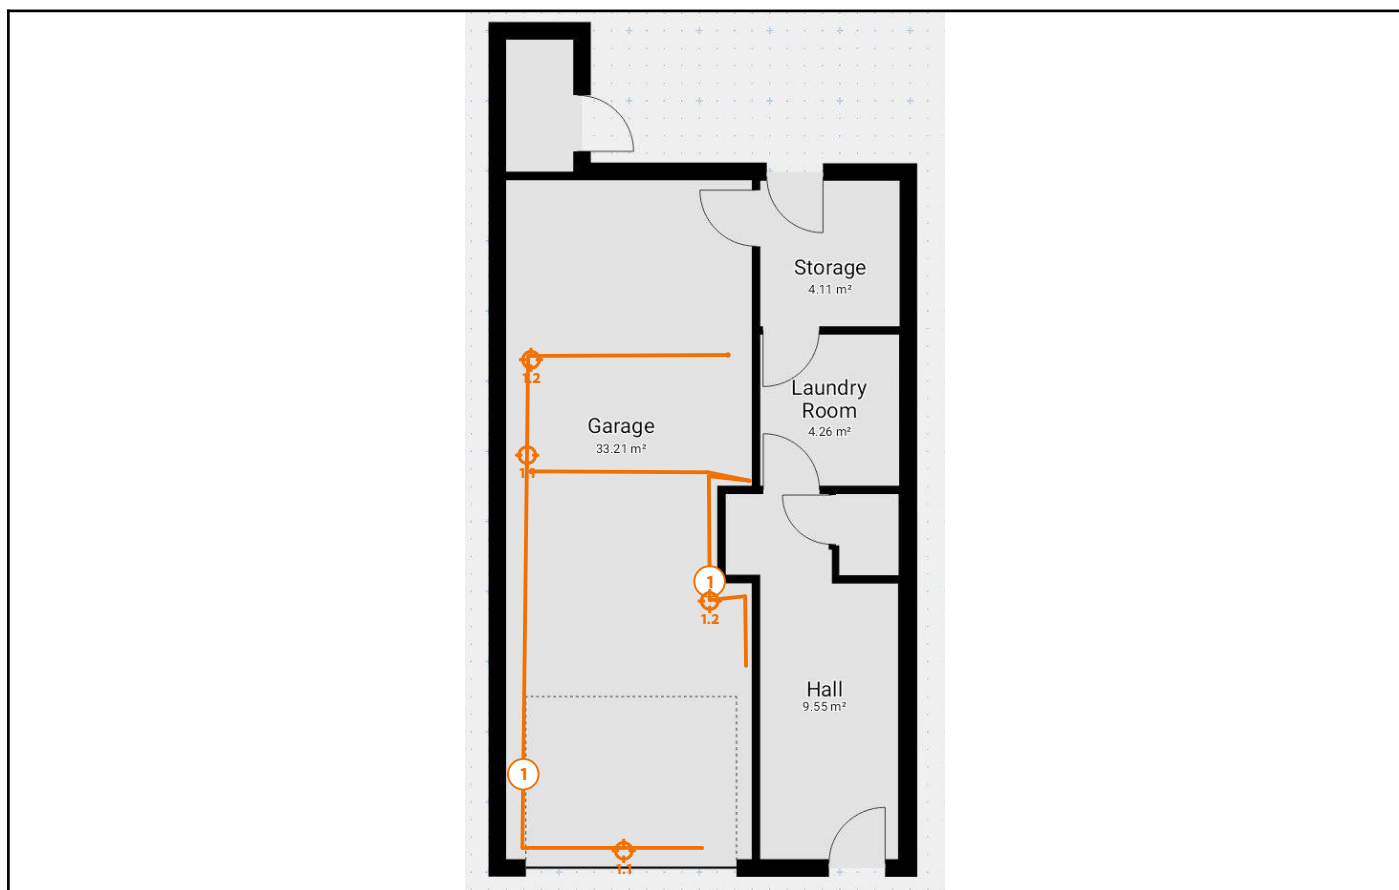
## Plan 1.1: Gelijkvloers

Beschrijving	Type	Actie
1. Leidingisolatie garage	Asbestmateriaal	<a href="#">Verwijderen</a>
1.1 Code: 3.1	Mengmonster	-
1.2 Code: 3.2	Mengmonster	-

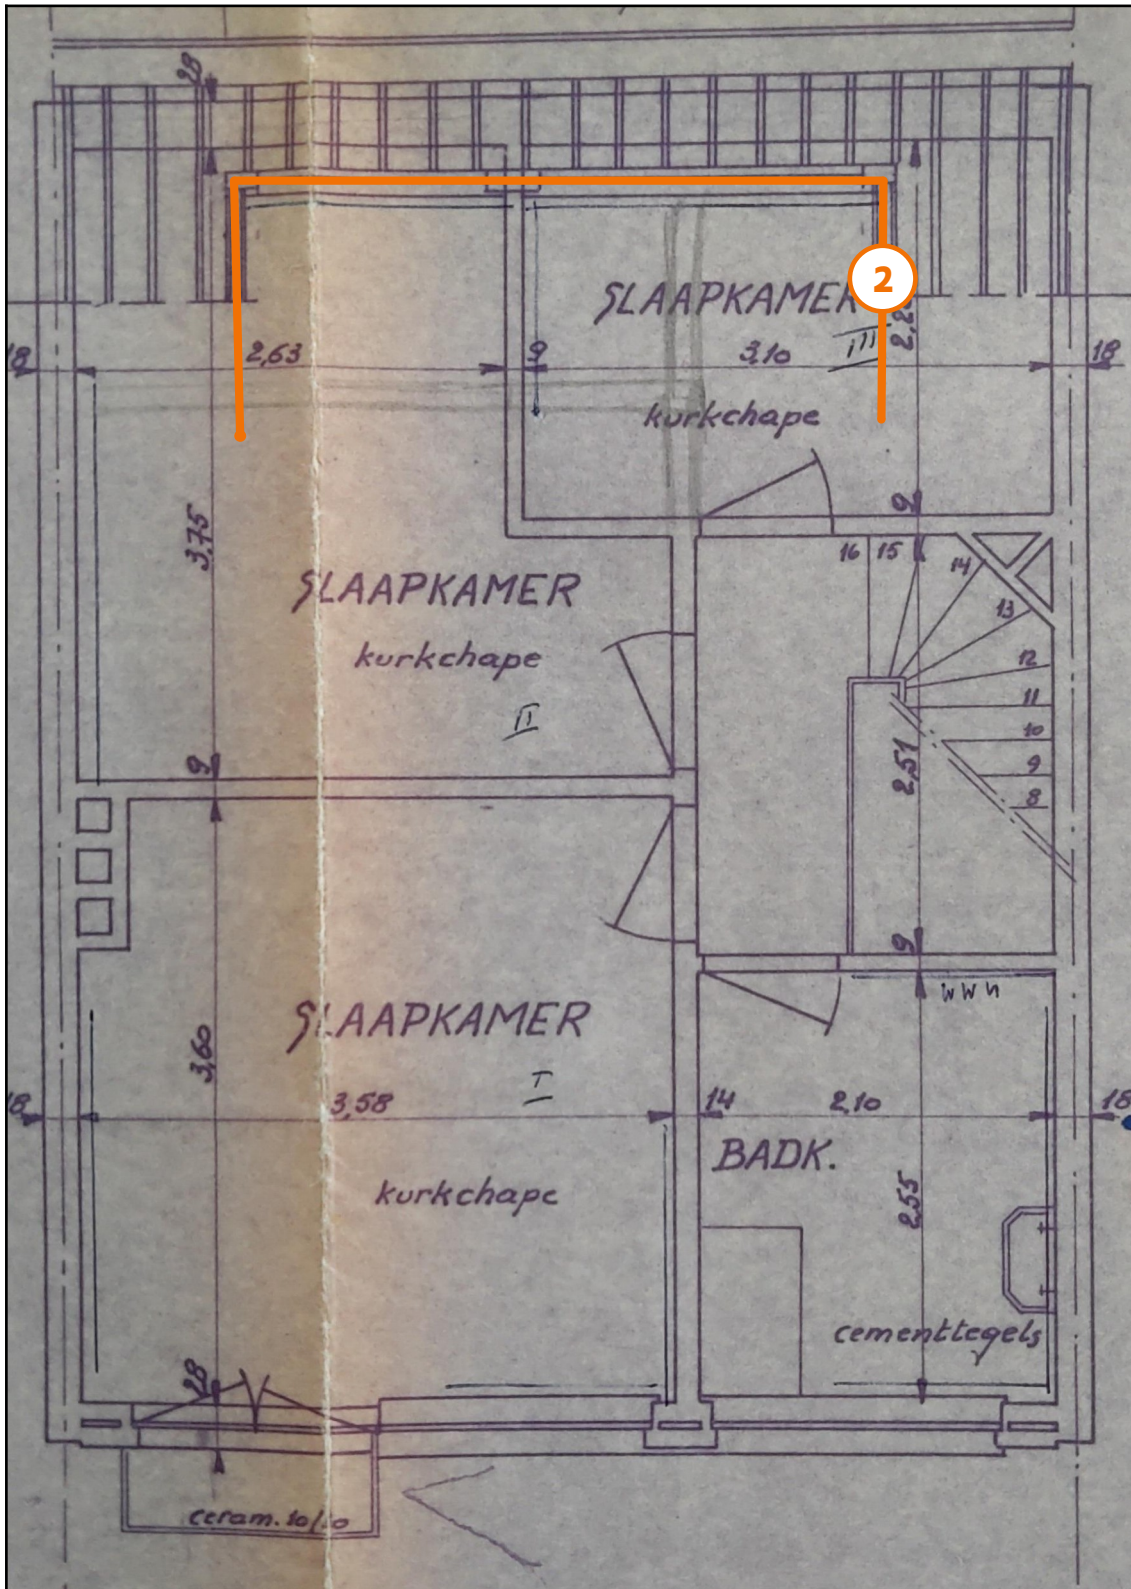
## Plan 1.13: Tweede verdieping

2. Leien dakkapel achtergevel woning	Asbestmateriaal	<a href="#">Verwijderen</a>
--------------------------------------	-----------------	-----------------------------

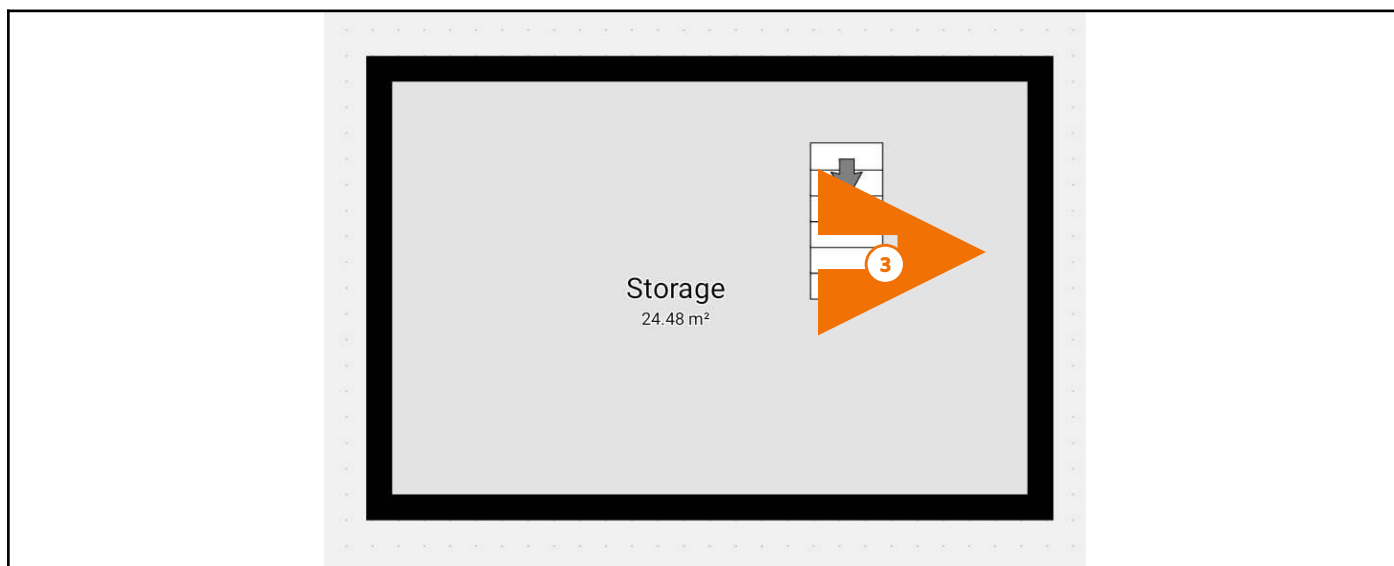
## Plan 1.17: Zolder

Beschrijving	Type	Actie
3. Schoorstenen achterzijde woning	Asbestmateriaal	<a href="#">Verwijderen</a>

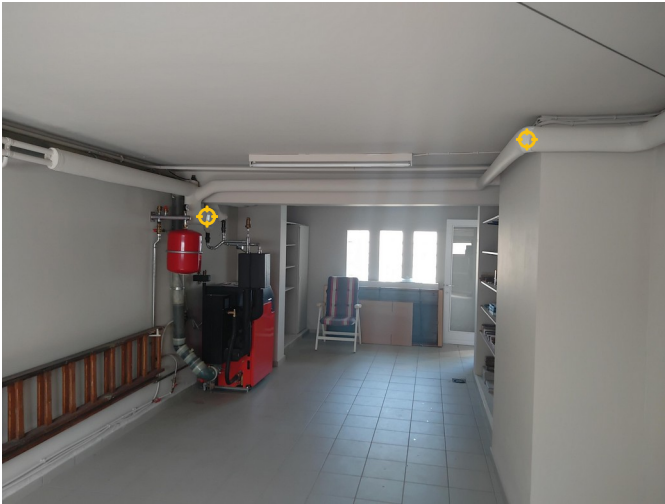
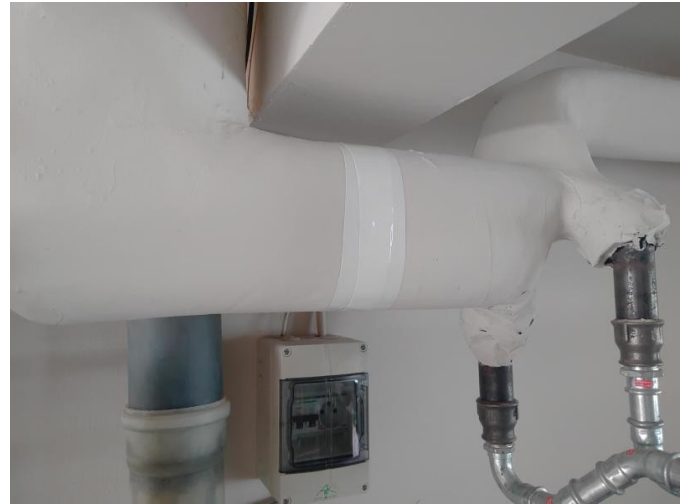
Het asbestmateriaal valt onder de mijlpaal van 2034.

Eindbeoordeling materiaalrisico	Verhoogd materiaalrisico en/of verhoogde kans op vezelvrijgave
---------------------------------	--

Gebondenheid	Categorie 2: niet-hechtgebonden met matrix
Asbestsoort (vezeltype)	Amfibool aanwezig, uitgezonderd crocidoliet
Asbestconcentratie	Hoog ( $\geq 50\%$ )
Afschermingsgraad van het gehele materiaal	Geheel of deels (ook) vrij aan de binnenlucht
Toestand van het materiaal	Licht beschadigd, licht verweerd. Intact materiaal type Pical – asbestboard of categorie III 'gebondenheid'

#	Type	Referentie	Resultaat
1.1	Mengmonster	3.1	Amosiet
1.2	Mengmonster	3.2	Amosiet, Chrysotiel

Beschrijving	Leidingisolatie garage
Omgeving	Binnen
Primaire drager	HVAC infrastructuur en uitrusting
Asbestmateriaal	In-situ afwerkingslagen - Thermische isolatie
Bindmiddel van asbestmateriaal	Gips - kalk
Gebondenheid op basis van bindmiddel	Niet-hechtgebonden

Verwijderen

- Scherm in afwachting van verwijdering het asbestmateriaal af van luchtstromingen en verstoring: bijvoorbeeld door het te verpakken, te fixeren, af te dekken, signalisatie - afbakening aan te brengen, ...

- Hermetische zone (erkend asbestverwijderaar)  
Het asbesthoudend materiaal mag in geen geval verwijderd worden door een doe-het-zelver gezien het zeer hoge risico op een ernstige vrijgave van asbestdeeltjes. Gezien de omvang van de gipsisolatie zal hermetische zone de enige juiste optie zijn.

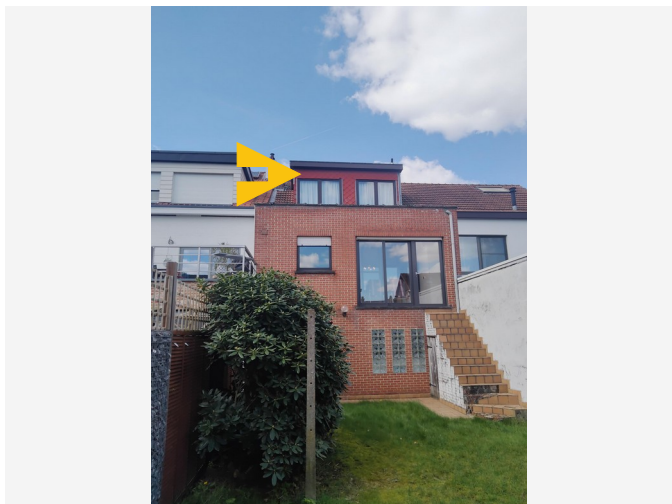
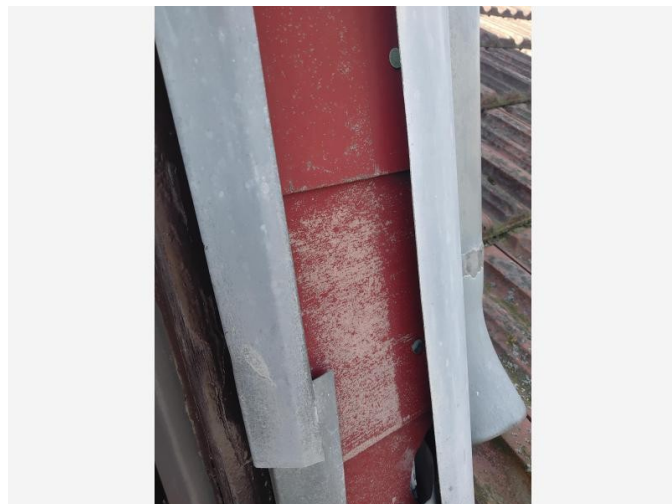
Het asbestmateriaal valt onder de mijlpaal van 2034.

Eindbeoordeling materiaalrisico	Laag materiaalrisico en/of verlaagde kans op vezelvrijgave
---------------------------------	--

Gebondenheid	Categorie 1: hechtgebonden in oorsprong
Asbestsoort (vezeltype)	Crocidoliet aanwezig
Asbestconcentratie	Laag (< 50%)
Afschermingsgraad van het gehele materiaal	Geheel of deels vrij aan de buitenlucht
Toestand van het materiaal	Licht beschadigd, licht verweerd. Intact materiaal type Pical – asbestboard of categorie III 'gebondenheid'

Beschrijving	Leien dakkapel achtergevel woning
Omgeving	Buiten
Primaire drager	Wand buitenschil
Asbestmateriaal	Dak- en gevelbekleding - Lei, shingle
Bindmiddel van asbestmateriaal	Cement
Gebondenheid op basis van bindmiddel	Hecht
Hoeveelheid (oppervlakte - aantal)	• 10,00 m <sup>2</sup> - 1 stuk
Totale oppervlakte	10,00 m <sup>2</sup>
Eenvoudig bereikbaar	Ja
Bevestigingswijze	• Geklemd

Verwijderen

- Scherm in afwachting van verwijdering het asbestmateriaal af van luchtstromingen en verstoring: bijvoorbeeld door het te verpakken, te fixeren, af te dekken, signalisatie - afbakening aan te brengen, ...

- Eenvoudige handelingen: mag via doe-het-zelf of door werknemer(s) met opleidingsattest eenvoudige handelingen  
Indien het materiaal niet beschadigd geraakt mag dit eventueel door een doe-het-zelf verwijderd worden. Dit is enkel mogelijk mits het nemen van de juiste voorzorgsmaatregelen en mits het materiaal goed bevochtigd wordt tijdens de verwijdering. De doe-het-zelf dient de leien met handgereedschap los te maken en moet deze voorzichtig naar beneden brengen (niet gooien). Dit materiaal moet dubbel verpakt afgevoerd worden naar een recyclagepark.

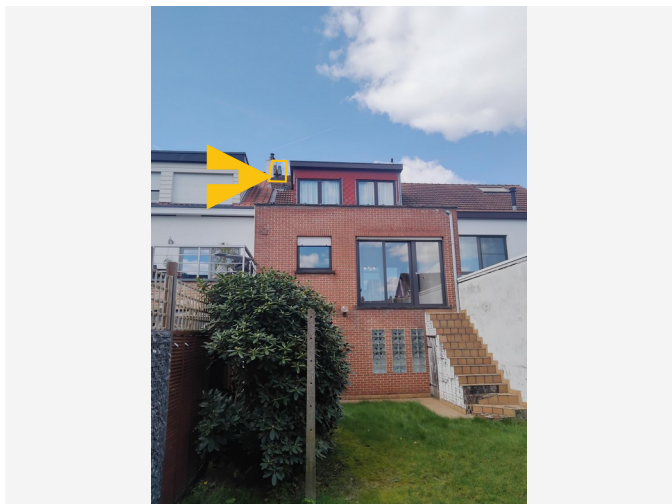
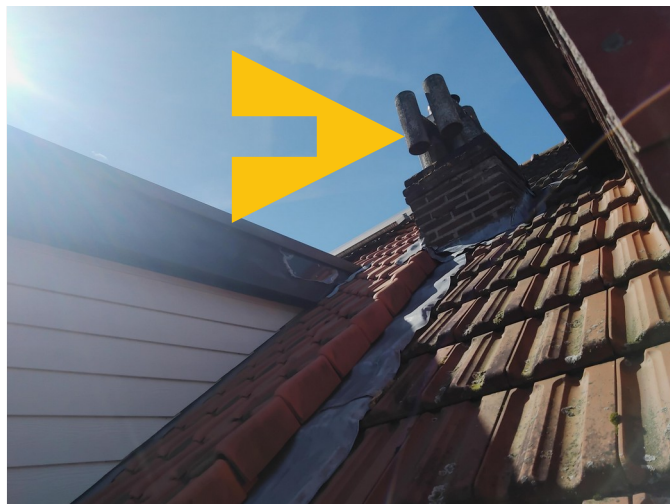
Het asbestmateriaal valt onder de mijlpaal van 2034.

Eindbeoordeling materiaalrisico	Verhoogd materiaalrisico en/of verhoogde kans op vezelvrijgave
---------------------------------	--

Gebondenheid	Categorie 1: hechtgebonden in oorsprong
Asbestsoort (vezeltype)	Crocidoliet aanwezig
Asbestconcentratie	Laag (< 50%)
Afschermingsgraad van het gehele materiaal	Geheel of deels vrij aan de buitenlucht
Toestand van het materiaal	Matig beschadigd, matig verweerd

Beschrijving	Schoorstenen achterzijde woning
Omgeving	Buiten
Primaire drager	Schuin dak
Asbestmateriaal	Rookgaskanaal
Bindmiddel van asbestmateriaal	Cement
Gebondenheid op basis van bindmiddel	Hecht
Hoeveelheid (lengte - omtrek - dikte - aantal)	<ul style="list-style-type: none"><li>• 1,00 m - 65,00 cm - 20,00 cm - 2 stuks</li></ul>
Totaal volume	0,26 m <sup>3</sup>
Eenvoudig bereikbaar	Ja
Bevestigingswijze	<ul style="list-style-type: none"><li>• Geklemd</li><li>• Onbekend</li></ul>

Verwijderen

- Scherm in afwachting van verwijdering het asbestmateriaal af van luchtstromingen en verstoring: bijvoorbeeld door het te verpakken, te fixeren, af te dekken, signalisatie - afbakening aan te brengen, ...

- Eenvoudige handelingen: enkel door erkend asbestverwijderaar  
Gezien de complexiteit van de verwijdering is een erkend asbestverwijderaar de beste optie.

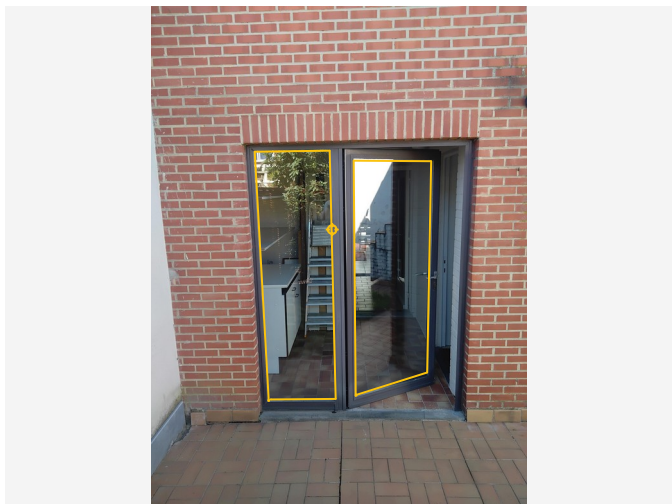
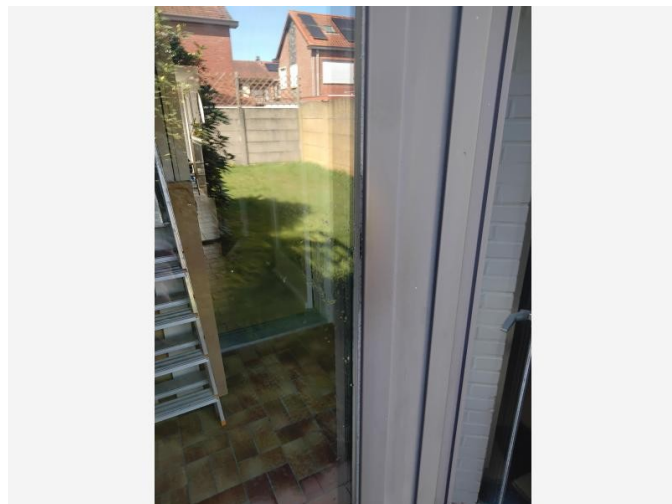
Het asbestmateriaal valt onder de mijlpaal van 2040.

Eindbeoordeling materiaalrisico	Laag materiaalrisico en/of verlaagde kans op vezelvrijgave
---------------------------------	--

Gebondenheid	Categorie 1: hechtgebonden in oorsprong
Asbestsoort (vezeltype)	Alleen chrysotiel
Asbestconcentratie	Laag (< 50%)
Afschermingsgraad van het gehele materiaal	Geheel of deels (ook) vrij aan de binnenlucht
Toestand van het materiaal	Licht beschadigd, licht verweerd. Intact materiaal type Pical – asbestboard of categorie III 'gebondenheid'

#	Type	Referentie	Resultaat
4.1	Mengmonster	4.1	Chrysotiel

Beschrijving	Mastiek aluminium schrijnwerk woning
Omgeving	Grenst aan binnen- en buitenlucht
Primaire drager	Wandopening verticaal (raam, deur, ...)
Asbestmateriaal	In-situ afwerkingslagen - Pasta, stopverf, voegsel, stopsel, vulsel, mastiek, katten, ...
Bindmiddel van asbestmateriaal	Katten, mastiek, pasta

Zorgvuldig beheren

- Zorg voor een veilig beheer. Vermijd het beschadigen van het asbestmateriaal. Controleer de toestand jaarlijks op wijzigingen.

- Eenvoudige handelingen: mag via doe-het-zelf of door werknemer(s) met opleidingsattest eenvoudige handelingen  
Volledige verwijdering van het schrijnwerk geniet de voorkeur. Zo niet, mag dit materiaal door een doe-het-zelfverwijderd worden. Dit is enkel mogelijk mits het nemen van de juiste voorzorgsmaatregelen en mits het materiaal goed bevochtigd wordt tijdens de verwijdering. De mastiek moet voorzichtig los geschrapt worden met handgereedschap. Nadien dient deze dubbel verpakt afgevoerd te worden naar een recyclagepark.

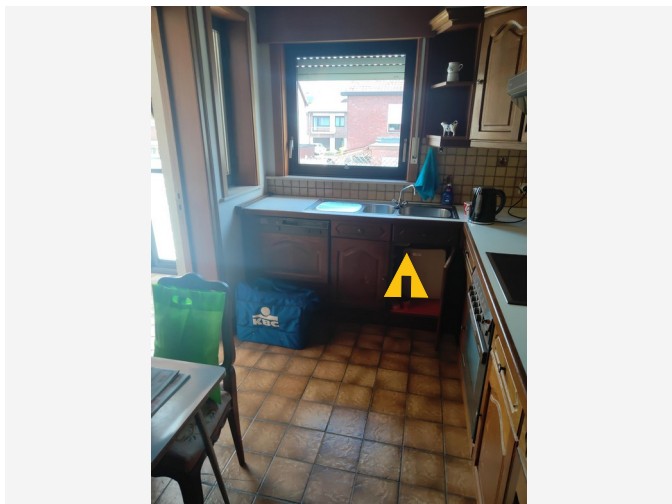
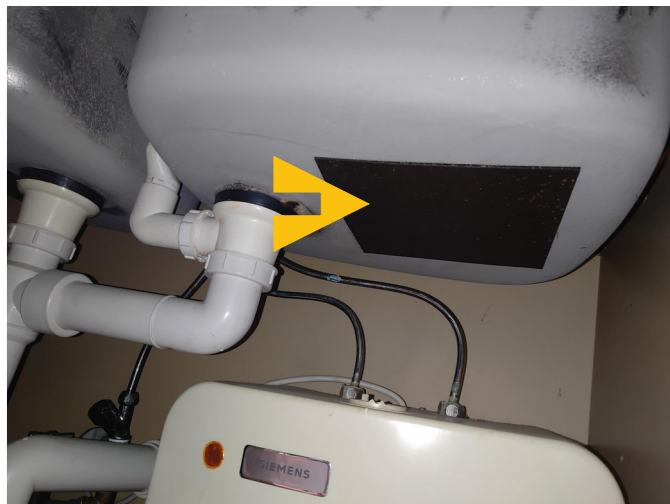
Het asbestmateriaal valt onder de mijlpaal van 2040.

Eindbeoordeling materiaalrisico	Laag materiaalrisico en/of verlaagde kans op vezelvrijgave
---------------------------------	--

Gebondenheid	Categorie 1: hechtgebonden in oorsprong
Asbestsoort (vezeltype)	Crocidoliet aanwezig
Asbestconcentratie	Laag (< 50%)
Afschermingsgraad van het gehele materiaal	Geheel of deels (ook) vrij aan de binnenlucht
Toestand van het materiaal	Onbeschadigd, niet verweerd

Beschrijving	Geluidsdemping spoelbakken keuken
Omgeving	Binnen
Primaire drager	Sanitaire infrastructuur en uitrusting (toe- en afvoer)
Asbestmateriaal	Pakking, dichting
Bindmiddel van asbestmateriaal	Bitumen (roofing, teer, asfalt)
Gebondenheid op basis van bindmiddel	Hecht
Hoeveelheid (gewicht - aantal)	<ul style="list-style-type: none"><li>• 0,20 kg - 2 stuks</li></ul>
Totaal gewicht	0,40 kg
Eenvoudig bereikbaar	Ja
Bevestigingswijze	<ul style="list-style-type: none"><li>• Verlijmd, ingegoten, versmeerd</li></ul>
Identificatiemethode	Vaststelling zonder monsternamen

Zorgvuldig beheren

- Zorg voor een veilig beheer. Vermijd het beschadigen van het asbestmateriaal. Controleer de toestand jaarlijks op wijzigingen.

- Eenvoudige handelingen: mag via doe-het-zelf of door werknemer(s) met opleidingsattest eenvoudige handelingen  
Eventueel zelf af te steken door een doe-het-zelver. Dit is enkel mogelijk mits het nemen van de juiste voorzorgsmaatregelen en mits het materiaal goed bevochtigd wordt tijdens de verwijdering. De bitumen dient voorzichtig losgemaakt te worden met handgereedschap. Nadien dient deze dubbel verpakt afgevoerd te worden naar een recyclagepark. De volledige verwijdering van de spoelbak geniet de voorkeur.

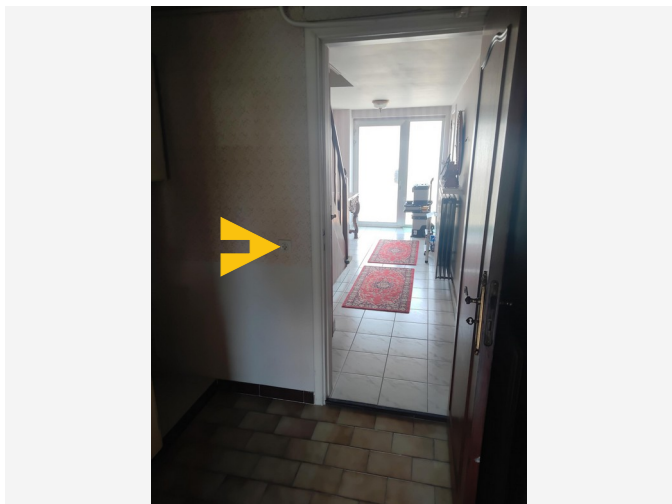
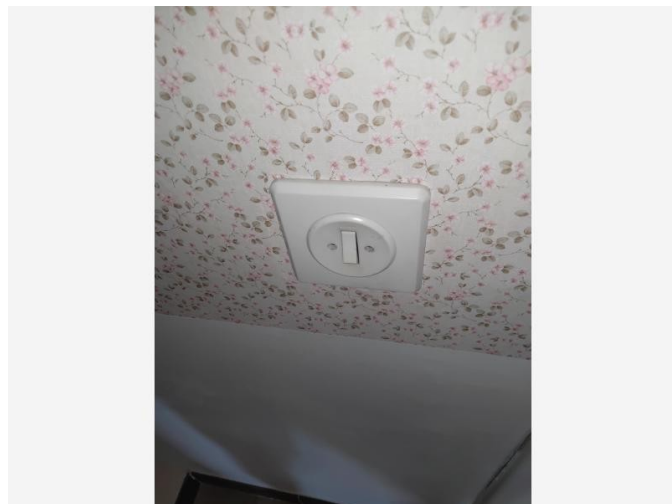
Het asbestmateriaal valt onder de mijlpaal van 2040.

Eindbeoordeling materiaalrisico	Laag materiaalrisico en/of verlaagde kans op vezelvrijgave
---------------------------------	--

Gebondenheid	Categorie 1: hechtgebonden in oorsprong
Asbestsoort (vezeltype)	Crocidoliet aanwezig
Asbestconcentratie	Laag (< 50%)
Afschermingsgraad van het gehele materiaal	Geheel of deels (ook) vrij aan de binnenlucht
Toestand van het materiaal	Onbeschadigd, niet verweerd

Beschrijving	Bakeliet elektrische installaties woning
Omgeving	Binnen
Primaire drager	Communicatie en elektrische infrastructuur en uitrusting
Asbestmateriaal	Plaat, paneel, tablet - Type Bakeliet
Bindmiddel van asbestmateriaal	Kunststof of -hars
Gebondenheid op basis van bindmiddel	Hecht
Hoeveelheid (oppervlakte - dikte - aantal)	• 0,01 m <sup>2</sup> - 0,50 cm - 50 stuks
Totaal volume	0,003 m <sup>3</sup>
Eenvoudig bereikbaar	Ja

Zorgvuldig beheren

- Zorg voor een veilig beheer. Vermijd het beschadigen van het asbestmateriaal. Controleer de toestand jaarlijks op wijzigingen.

- Eenvoudige handelingen: mag via doe-het-zelf of door werknemer(s) met opleidingsattest eenvoudige handelingen  
Indien het materiaal niet beschadigd geraakt mag dit eventueel door een doe-het-zelver verwijderd worden. Dit is enkel mogelijk mits het nemen van de juiste voorzorgsmaatregelen en mits het materiaal goed bevochtigd wordt tijdens de verwijdering (elektriciteit afsluiten!). Verwijder de bakeliettoepassingen voorzichtig met handgereedschap. De asbesthoudende toepassing mag in geen geval met machinaal gereedschap verwijderd worden om het risico op vrijgave van asbestdeeltjes zo veel als mogelijk in te perken. Dit materiaal moet dubbel verpakt afgevoerd worden naar een recyclagepark.

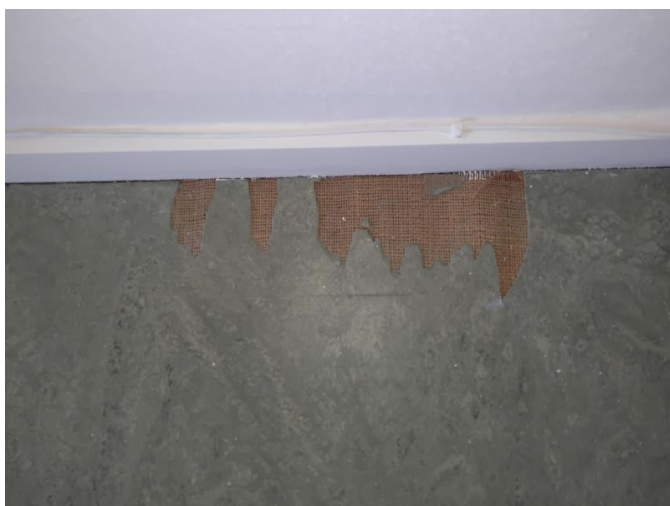
Vrije foto

Zowel de toplaag als onderlaag zijn niet asbestverdacht.

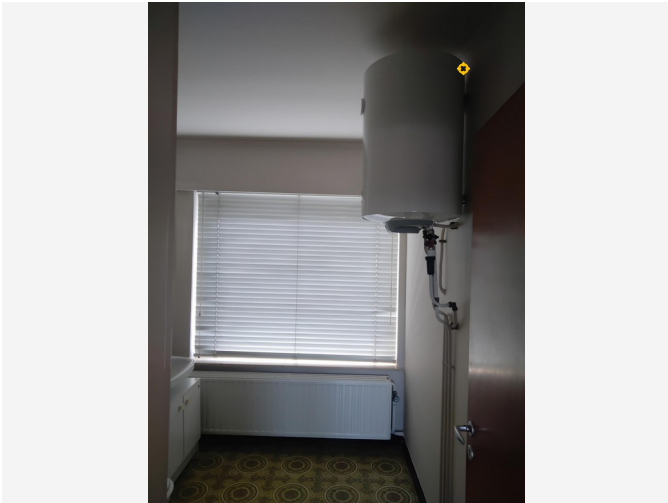
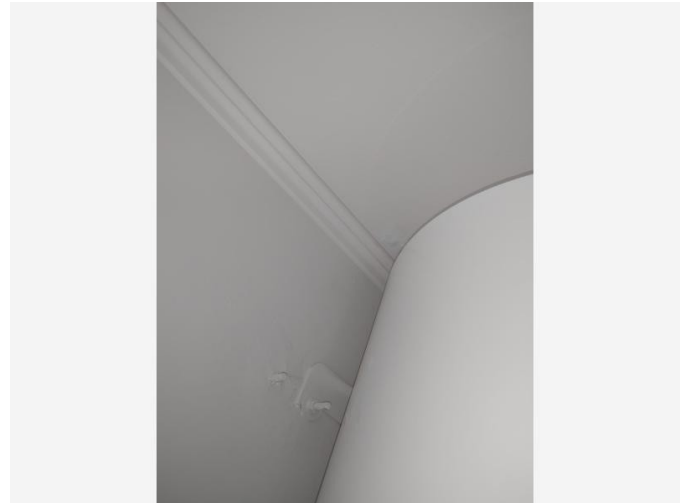
Geen asbest

#	Type	Referentie	Resultaat
10.1	Mengmonster	2.1	Geen asbest

Beschrijving	Pleisterwerk plafonds woning
Omgeving	Binnen
Primaire drager	Plafond

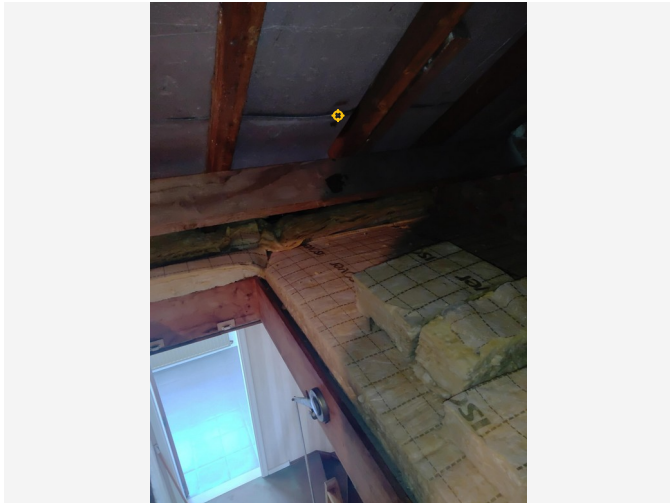
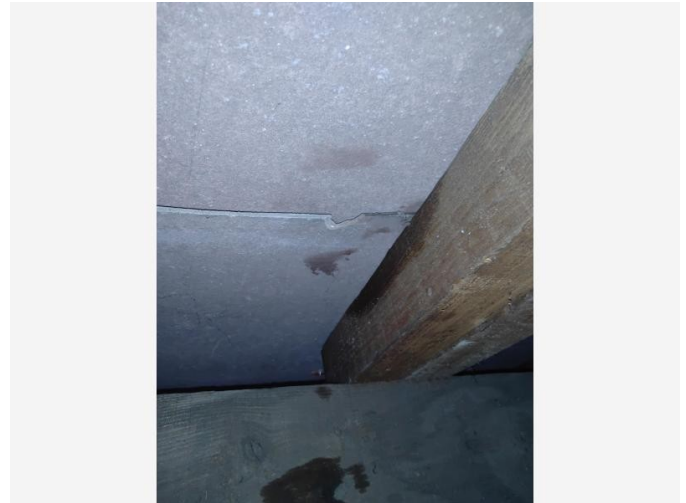
Geen asbest

#	Type	Referentie	Resultaat
11.1	Puntmonster	5.1	Geen asbest

Beschrijving	Onderdak woning
Omgeving	Binnen
Primaire drager	Schuin dak
Bindmiddel van materiaal	Calciumsilicaat (brandwerend - Pical)
