Asbestinventarisatetest

Abdon Braeckmansstraat 11, 2840 Rumst

Attestnummer : 20240416-000236.000

Niet-asbestveilig

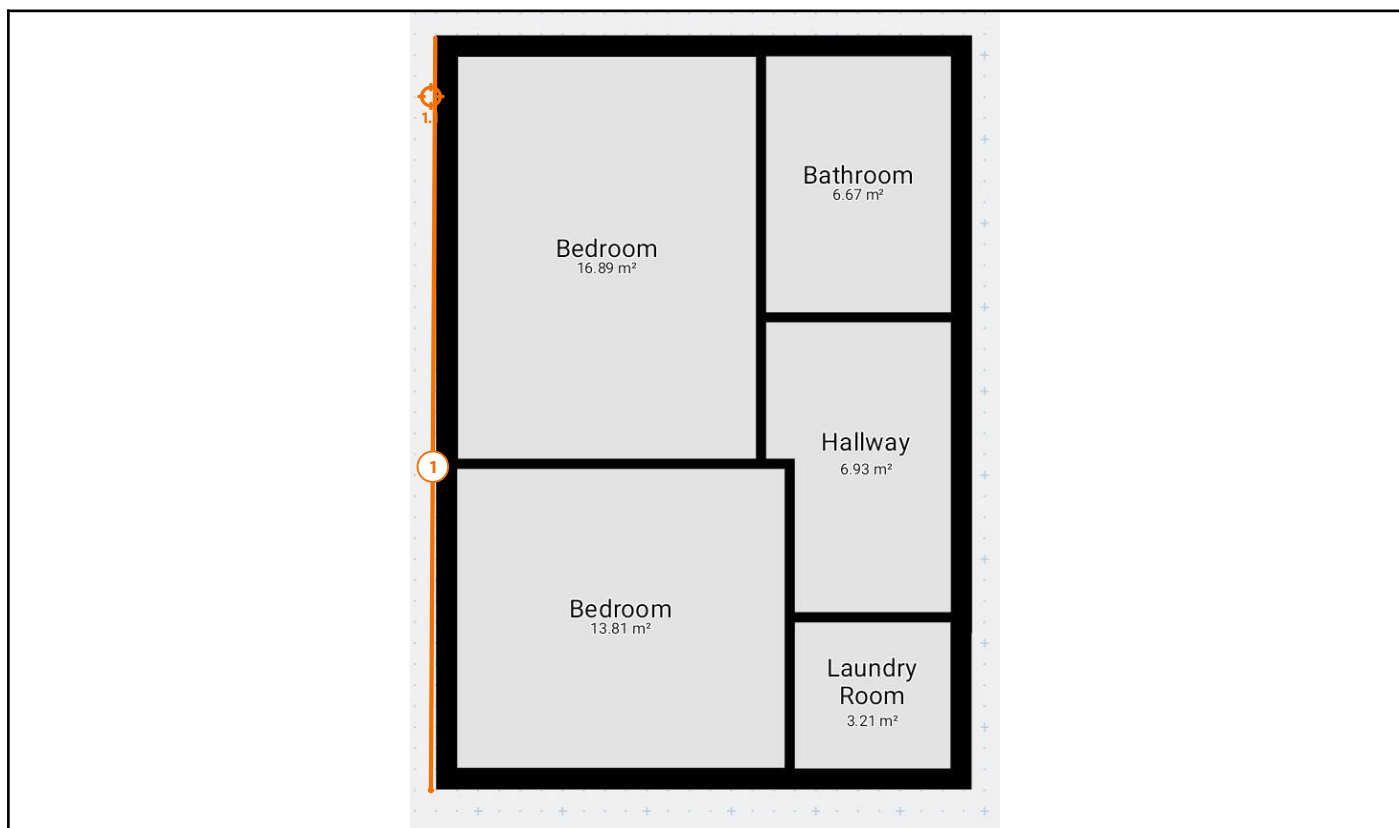
Plan 1.6: Eerste verdieping

Beschrijving	Type	Actie
1. Leien zijgevel woning	Asbestmateriaal	Verwijderen
1.1 Code: 4.1	Puntmonster	-

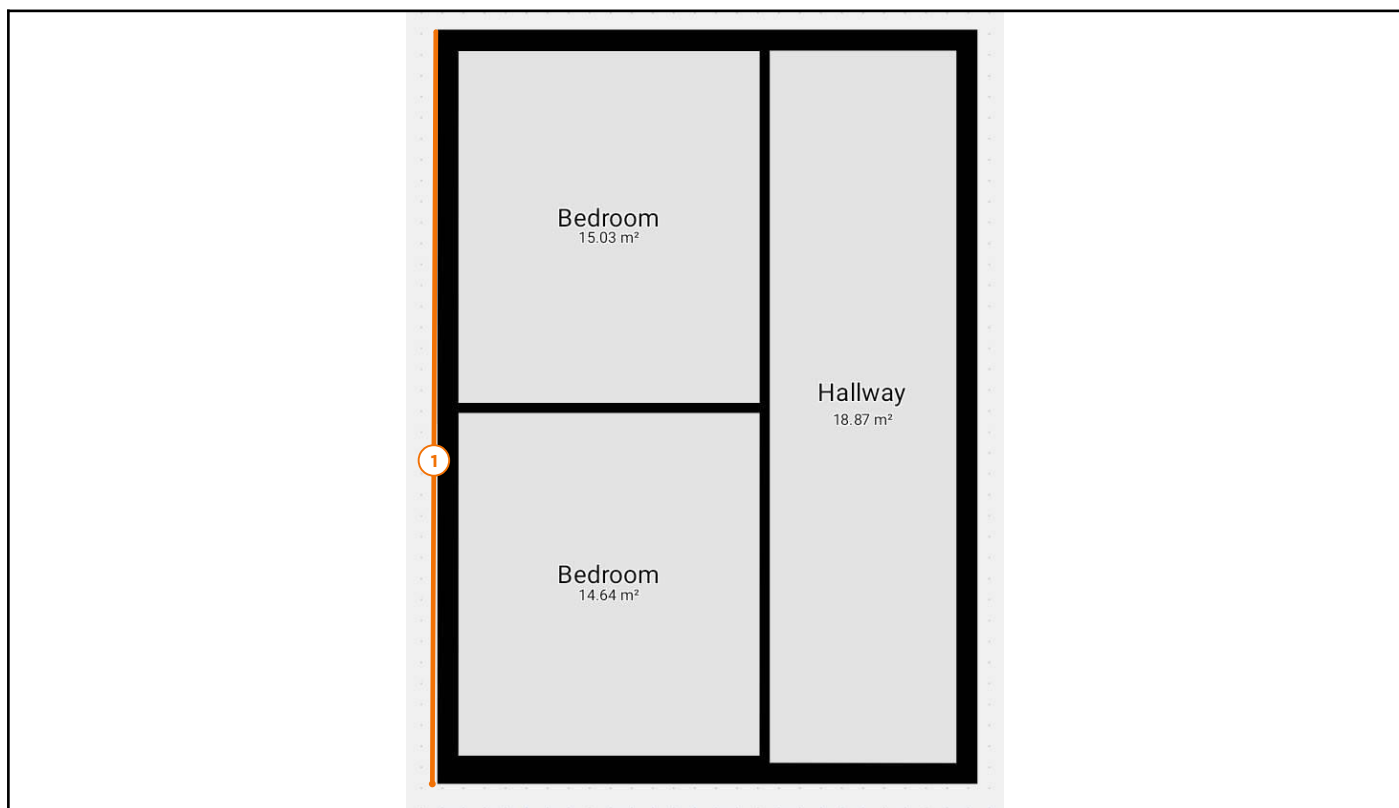
Plan 1.9: Tweede verdieping

Beschrijving	Type	Actie
1. Leien zijgevel woning	Asbestmateriaal	Verwijderen

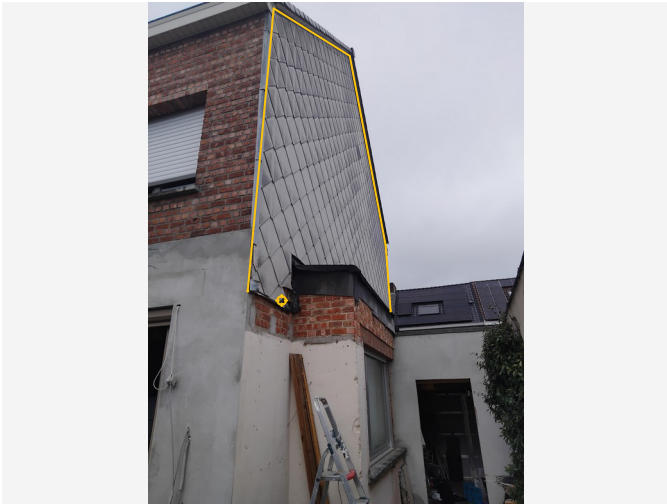
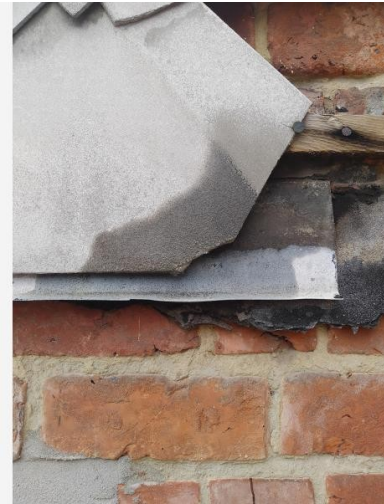
Het asbestmateriaal valt onder de mijlpaal van 2034.

Eindbeoordeling materiaalrisico	Laag materiaalrisico en/of verlaagde kans op vezelvrijgave
---------------------------------	--

Gebondenheid	Categorie 1: hechtgebonden in oorsprong
Asbestsoort (vezeltype)	Alleen chrysotiel
Asbestconcentratie	Laag (< 50%)
Afschermingsgraad van het gehele materiaal	Geheel of deels vrij aan de buitenlucht
Toestand van het materiaal	Licht beschadigd, licht verweerd. Intact materiaal type Pical – asbestboard of categorie III 'gebondenheid'

#	Type	Referentie	Resultaat
1.1	Puntmonster	4.1	Chrysotiel

Beschrijving	Leien zijgevel woning
Omgeving	Buiten
Primaire drager	Wand buitenschil
Asbestmateriaal	Dak- en gevelbekleding - Lei, shingle
Bindmiddel van asbestmateriaal	Cement
Gebondenheid op basis van bindmiddel	Hecht

Hoeveelheid (oppervlakte - aantal)	• 40,00 m ² - 1 stuk
Totale oppervlakte	40,00 m ²
Eenvoudig bereikbaar	Ja
Bevestigingswijze	• Geklemd
Identificatiemethode	Vaststelling met monstername
Destructieve handeling voor identificatie	Nee

Verwijderen

- Scherm in afwachting van verwijdering het asbestmateriaal af van luchtstromingen en verstoring: bijvoorbeeld door het te verpakken, te fixeren, af te dekken, signalisatie - afbakening aan te brengen, ...

- Eenvoudige handelingen: mag via doe-het-zelf of door werknemer(s) met opleidingsattest eenvoudige handelingen
Indien het materiaal niet beschadigd geraakt mag dit eventueel door een doe-het-zelver verwijderd worden. Dit is enkel mogelijk mits het nemen van de juiste voorzorgsmaatregelen en mits het materiaal goed bevochtigd wordt tijdens de verwijdering. De doe-het-zelver dient de leien met handgereedschap los te maken en moet deze voorzichtig naar beneden brengen (niet gooien). Dit materiaal moet dubbel verpakt afgevoerd worden naar een recyclagepark.

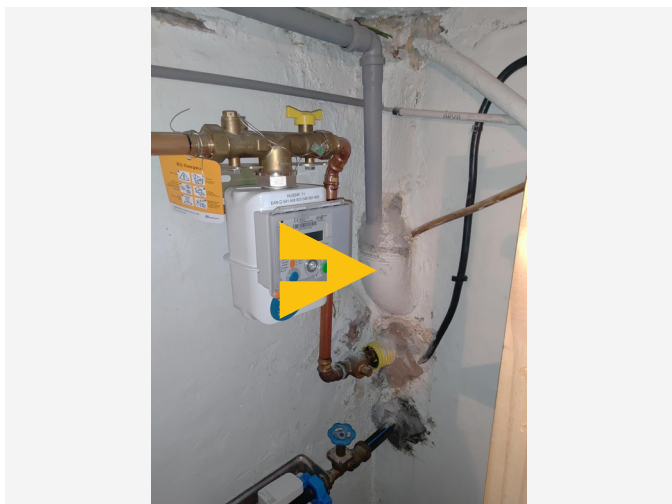
Gresbuis. Niet asbestverdacht.

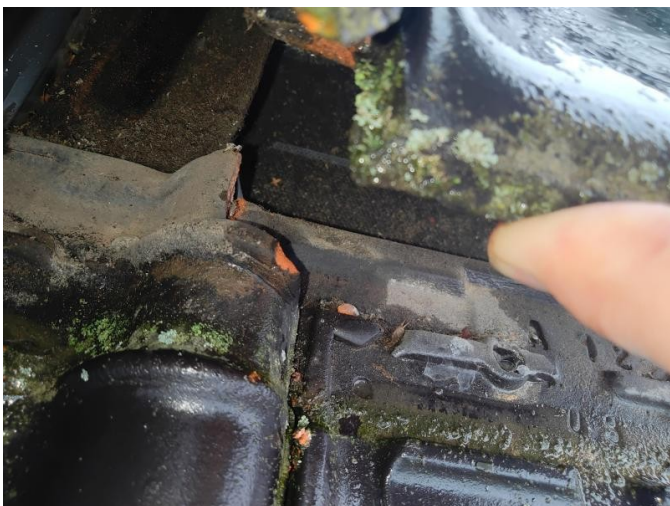
Niet asbestverdacht dampscherm aangetroffen. Eveneens factuur verkregen betreffende de vernieuwing van het onderdak in 2012.

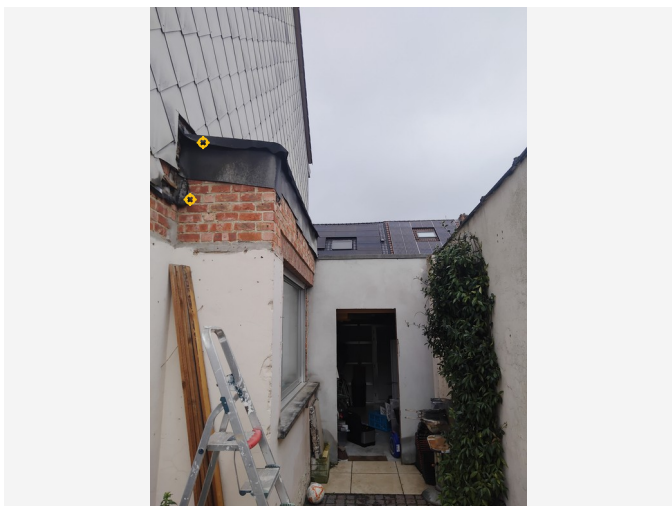
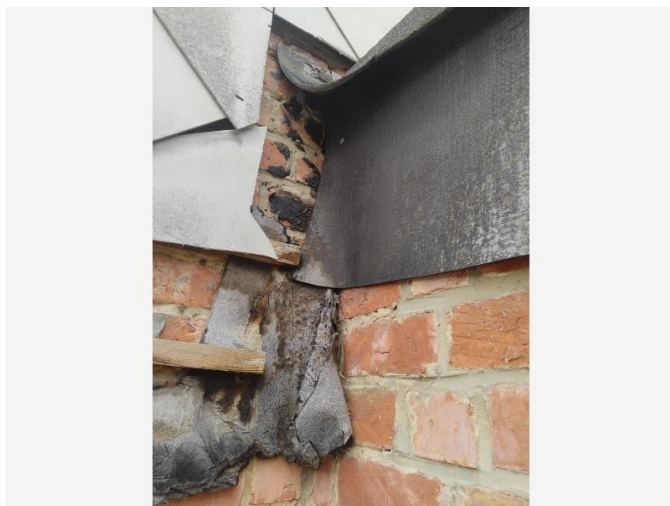
Fiche 5: Roofing plat dak woning

Geen asbest

#	Type	Referentie	Resultaat
5.1	Mengmonster	3.1	Geen asbest

Beschrijving	Roofing plat dak woning
Omgeving	Binnen
Primaire drager	Plat dak
Bindmiddel van materiaal	Bitumen (roofing, teer, asfalt)

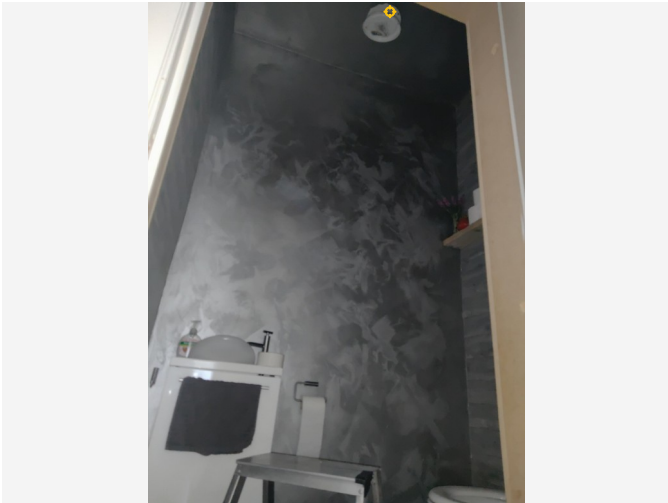
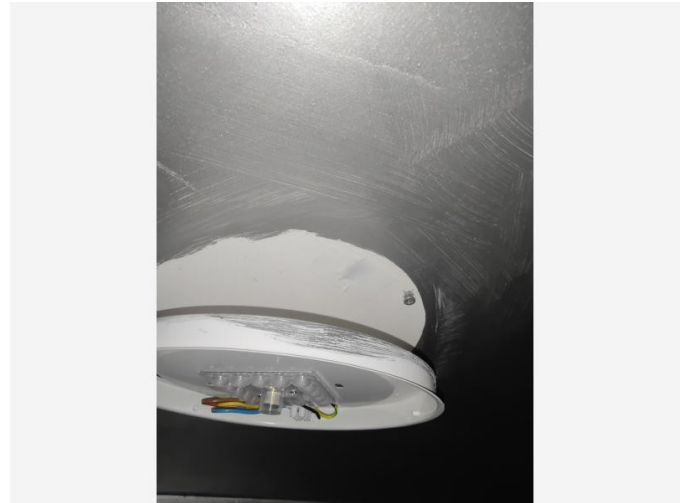
Geen asbest

#	Type	Referentie	Resultaat
6.1	Mengmonster	2.1	Geen asbest

Beschrijving	Pleisterwerk plafonds woning
Omgeving	Binnen
Primaire drager	Plafond
Bindmiddel van materiaal	Gips - kalk

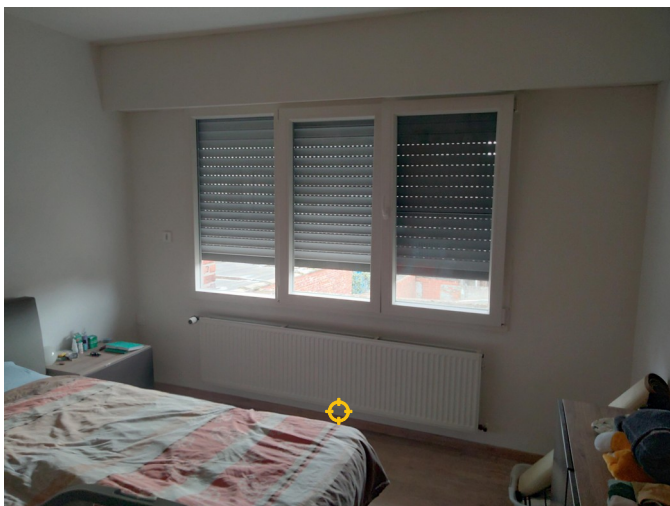
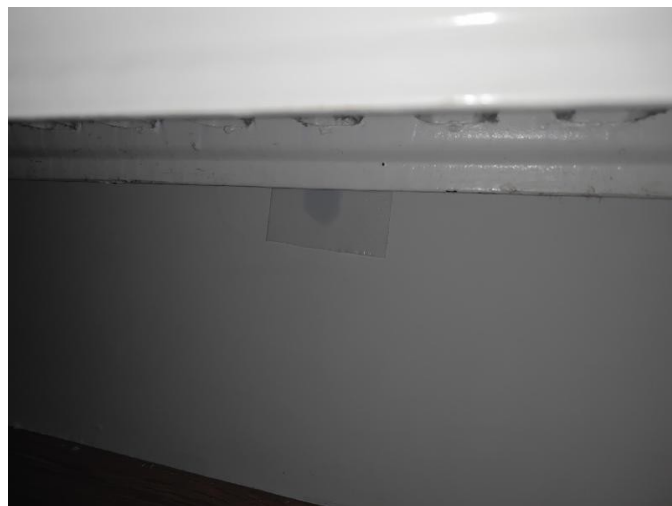
Geen asbest

#	Type	Referentie	Resultaat
7.1	Mengmonster	1.1	Geen asbest

Beschrijving	Pleisterwerk binnenmuren woning
Omgeving	Binnen
Primaire drager	Binnenwand
