# Asbestinventarisatetest

Bassinstraat 49, 2850 Boom

Attestnummer : 20240604-000554.000

Uitgegeven op : 04.06.2024

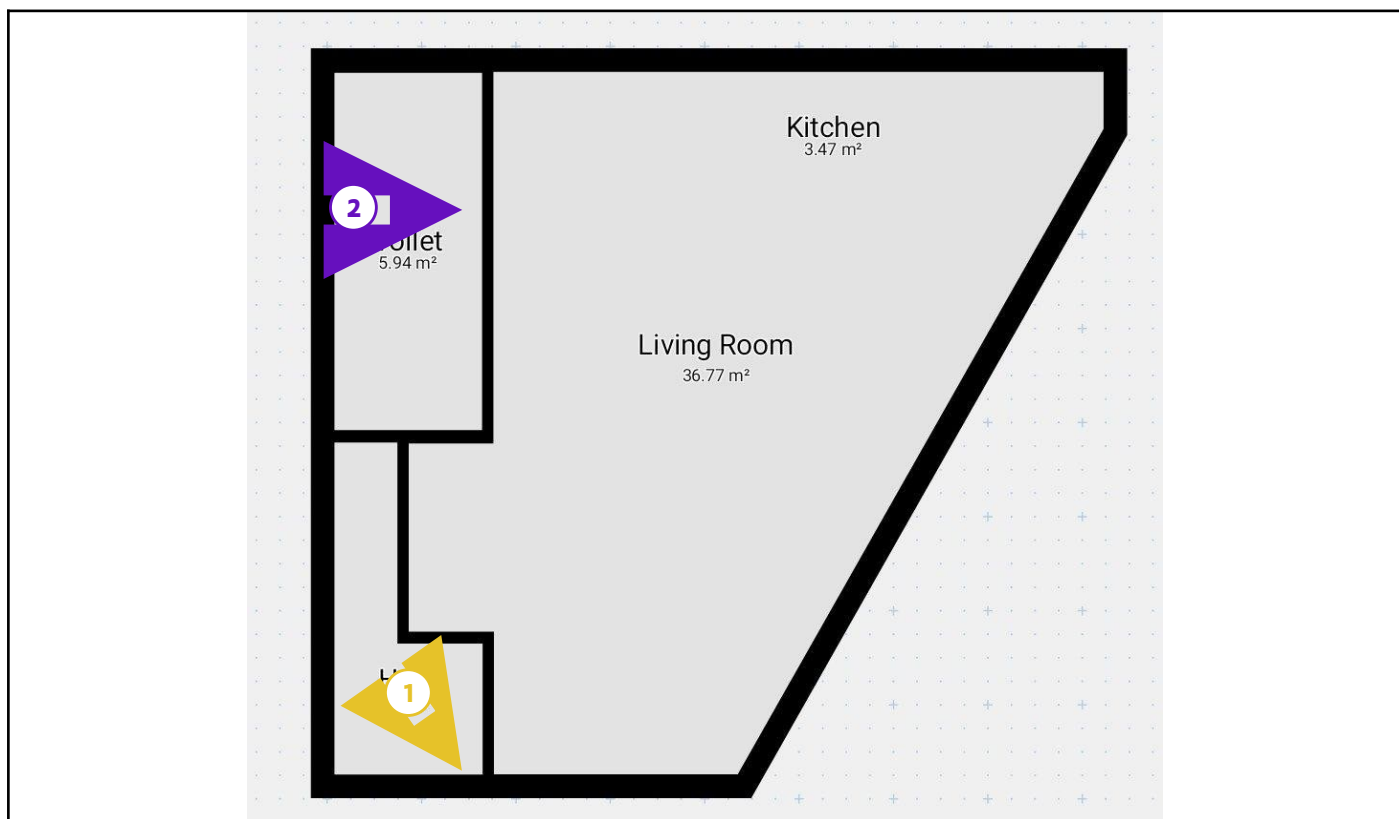
## Plan 1.2: Gelijkvloers

Beschrijving	Type	Actie
1. Bakeliet elektrische installatie inkomhal	Asbestmateriaal	Zorgvuldig beheren
2. Kelderruimte onder de woning	Beperking	-

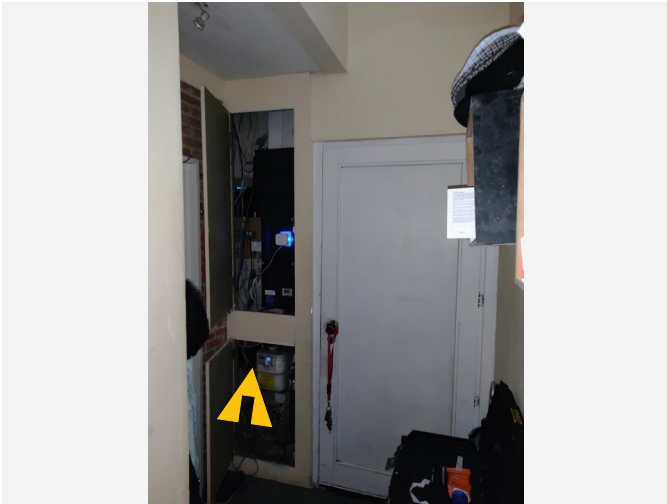
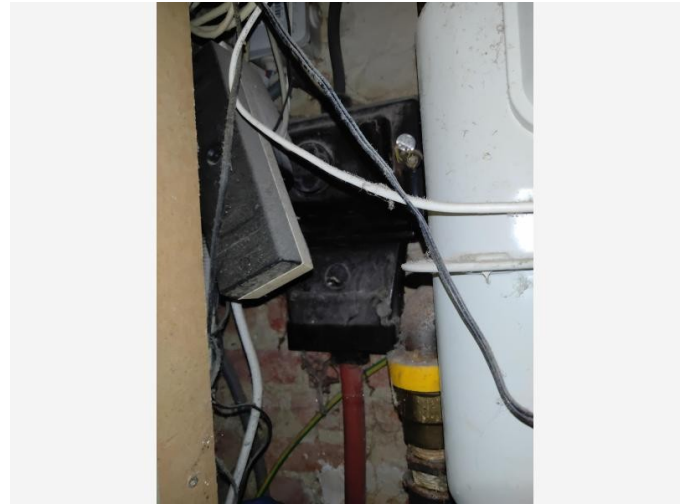
Het asbestmateriaal valt onder de mijlpaal van 2040.

Eindbeoordeling materiaalrisico	Laag materiaalrisico en/of verlaagde kans op vezelvrijgave
---------------------------------	--

Gebondenheid	Categorie 1: hechtgebonden in oorsprong
Asbestsoort (vezeltype)	Crocidoliet aanwezig
Asbestconcentratie	Laag (< 50%)
Afschermingsgraad van het gehele materiaal	Geheel of deels (ook) vrij aan de binnenlucht
Toestand van het materiaal	Onbeschadigd, niet verweerd

Beschrijving	Bakeliet elektrische installatie inkomhal
Omgeving	Binnen
Primaire drager	Communicatie en elektrische infrastructuur en uitrusting
Asbestmateriaal	Plaat, paneel, tablet - Type Bakeliet
Bindmiddel van asbestmateriaal	Kunststof of -hars
Gebondenheid op basis van bindmiddel	Hecht
Hoeveelheid (oppervlakte - dikte - aantal)	• 0,10 m <sup>2</sup> - 0,50 cm - 1 stuk
Totaal volume	< 0,001 m <sup>3</sup>
Eenvoudig bereikbaar	Ja
Bevestigingswijze	• Geschroefd

<b>Identificatiemethode</b>	Vaststelling zonder monstername
<b>Destructieve handeling voor identificatie</b>	Nee
<b>Opmerking</b>	Oude stopcontacten, lichtsakelaars, elektriciteitskasten,... vervaardigd uit bakeliet kunnen asbest bevatten. Geen staalname mogelijk zonder ernstige beschadigingen aan te brengen aan deze toepassingen.

- Zorg voor een veilig beheer. Vermijd het beschadigen van het asbestmateriaal. Controleer de toestand jaarlijks op wijzigingen.

- Eenvoudige handelingen: mag via doe-het-zelf of door werknemer(s) met opleidingsattest eenvoudige handelingen  
Indien het materiaal niet beschadigd geraakt mag dit eventueel door een doe-het-zelver verwijderd worden. Dit is enkel mogelijk mits het nemen van de juiste voorzorgsmaatregelen en mits het materiaal goed bevochtigd wordt tijdens de verwijdering (elektriciteit afsluiten!). Verwijder de bakeliettoepassingen voorzichtig met handgereedschap. De asbesthoudende toepassing mag in geen geval met machinaal gereedschap verwijderd worden om het risico op vrijgave van asbestdeeltjes zo veel als mogelijk in te perken. Dit materiaal moet dubbel verpakt afgevoerd worden naar een recyclagepark.

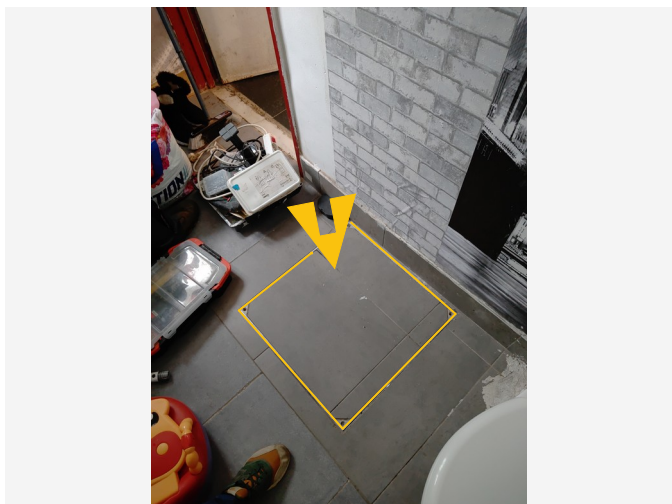
Situeringfoto

**Reden:** Het onderzoek kan niet uitgevoerd worden binnen de bepalingen van de Welzijnswet

**Uitleg van de asbestdeskundige:** Zwaar toegangsluik los te schroeven. Niet toegankelijk binnen de bepalingen van de welzijnswet.

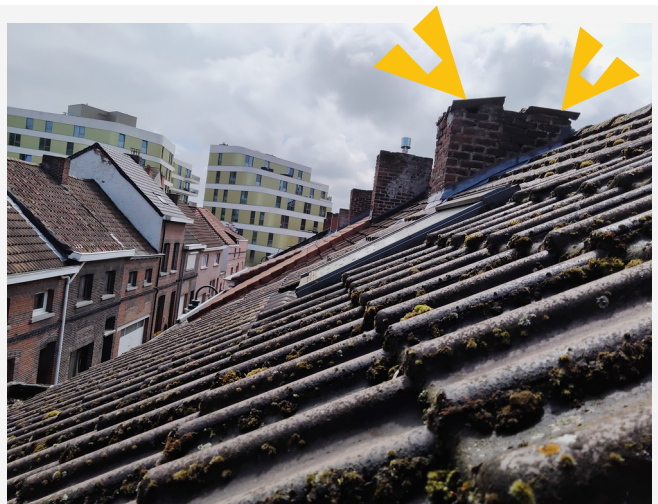
Vrije foto

Lijkt op niet-asbestverdachte (dak)pannen. Geen verder onderzoek mogelijk binnen het kader van het niet-destructief onderzoek.

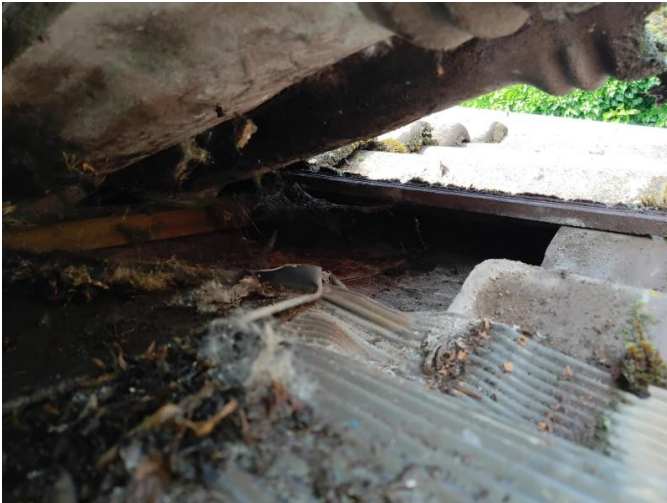
Vrije foto

Onder de dakpannen werd een niet-asbestverdacht damp scherm aangetroffen. Geen inspectie mogelijk lang de binnenzijde (plafonds afgewerkt met niet-asbestverdachte gipskartonplaten)

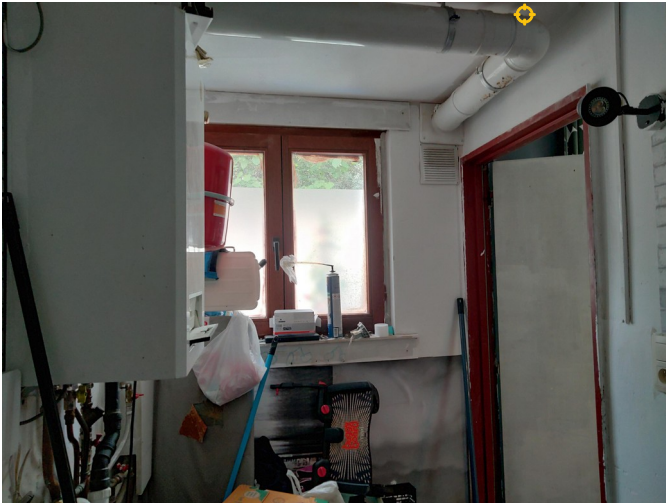
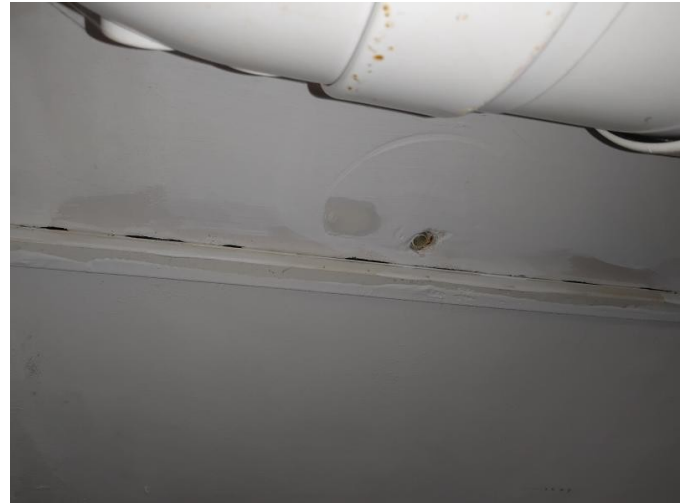
Geen asbest

#	Type	Referentie	Resultaat
6.1	Mengmonster	2.1	Geen asbest

Beschrijving	Pleisterwerk plafonds en tussenverdieping.
Omgeving	Binnen
Primaire drager	Plafond

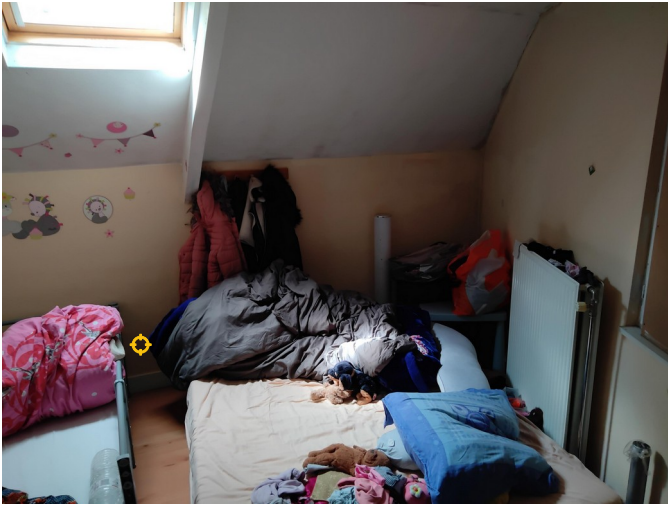
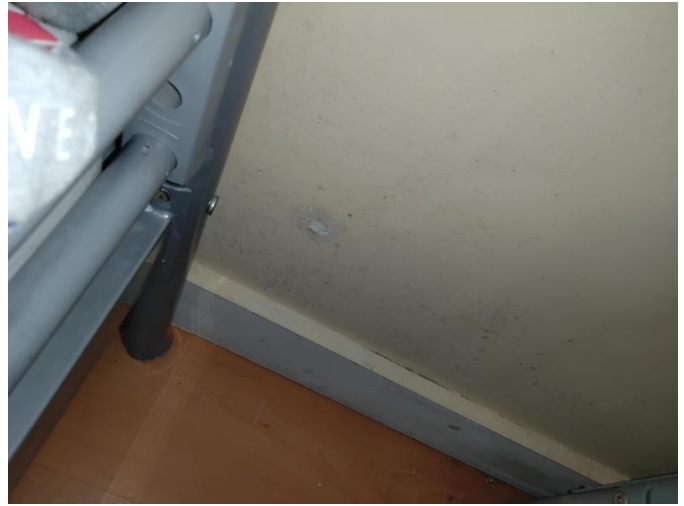
Geen asbest

#	Type	Referentie	Resultaat
7.1	Mengmonster	1.1	Geen asbest

Beschrijving	Pleisterwerk binnenmuren woning
Omgeving	Binnen
Primaire drager	Binnenwand
