Asbestinventarisatetest

Leopoldstraat 13/9, 2850 Boom

Attestnummer : 20250212-000424.000

Uitgegeven op : 12.02.2025

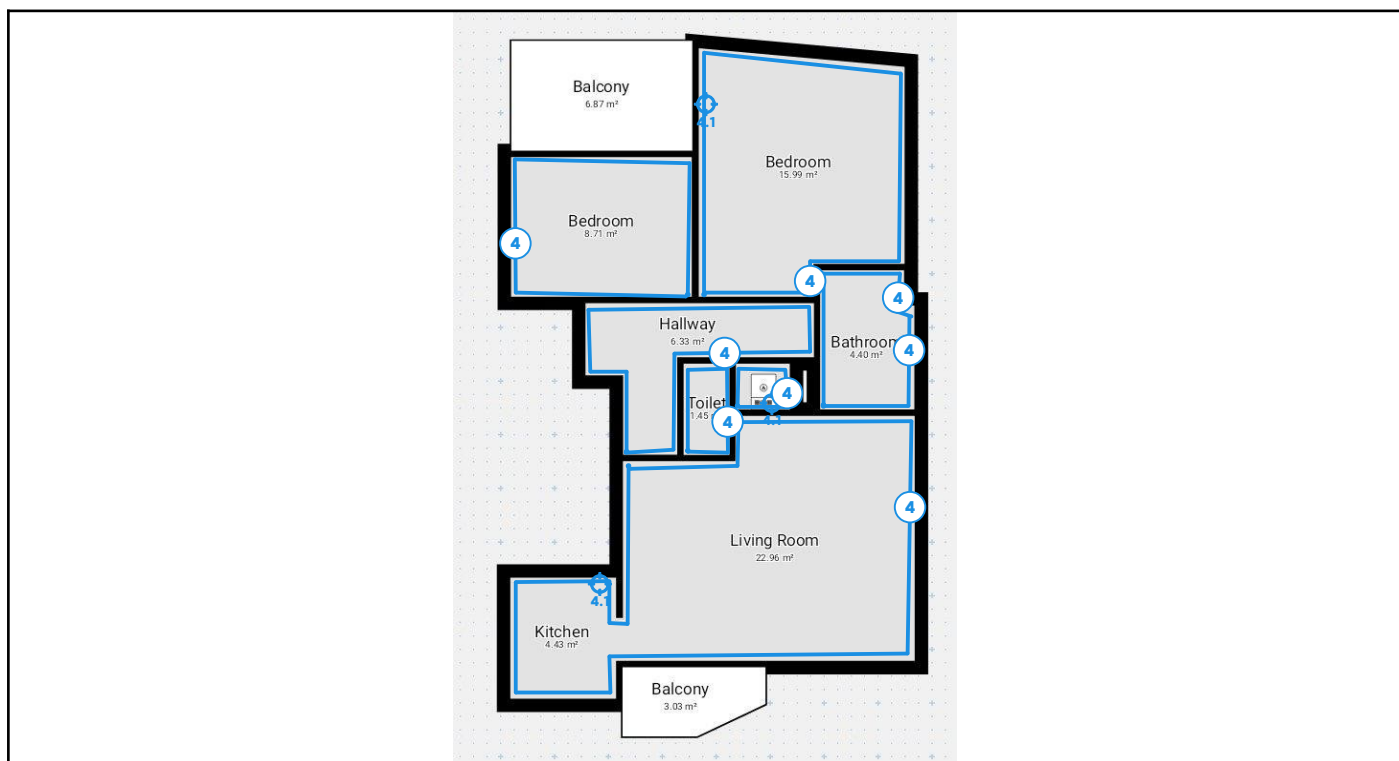
Plan 1.1: Appartement bus 9

Beschrijving	Type	Actie
4. Pleisterwerk binnenmuren appartement	Geen asbest	-
4.1 Code: 1.1	Mengmonster	-

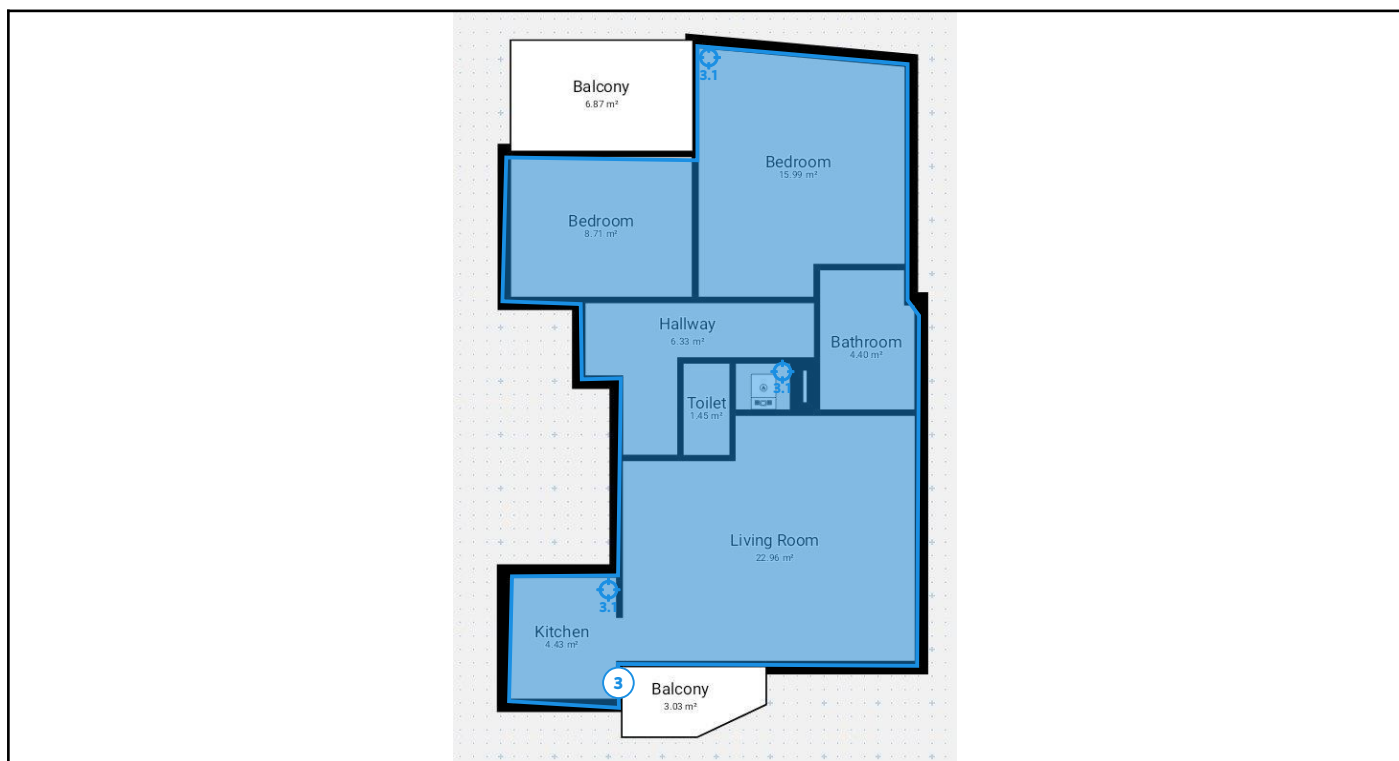
Plan 1.2: Appartement bus 9

Beschrijving	Type	Actie
3. Pleisterwerk plafonds appartement	Geen asbest	-
3.1 Code: 2.1	Mengmonster	-

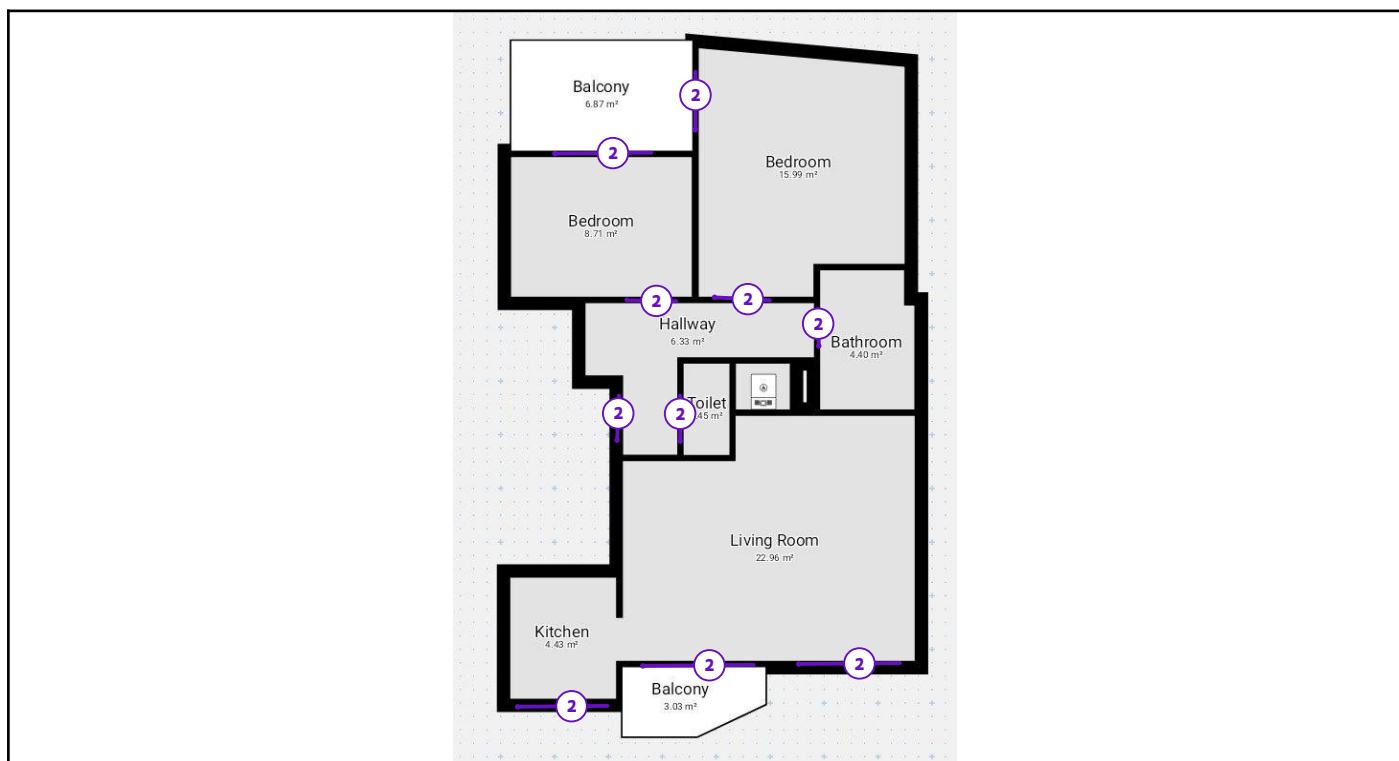
Plan 1.3: Appartement bus 9

Beschrijving	Type	Actie
2. Raam -en deurdorpels en vensterbanken appartement	Advies	-

Vervaardigd uit natuursteen. Geen asbestverdachte materialen aangetroffen.

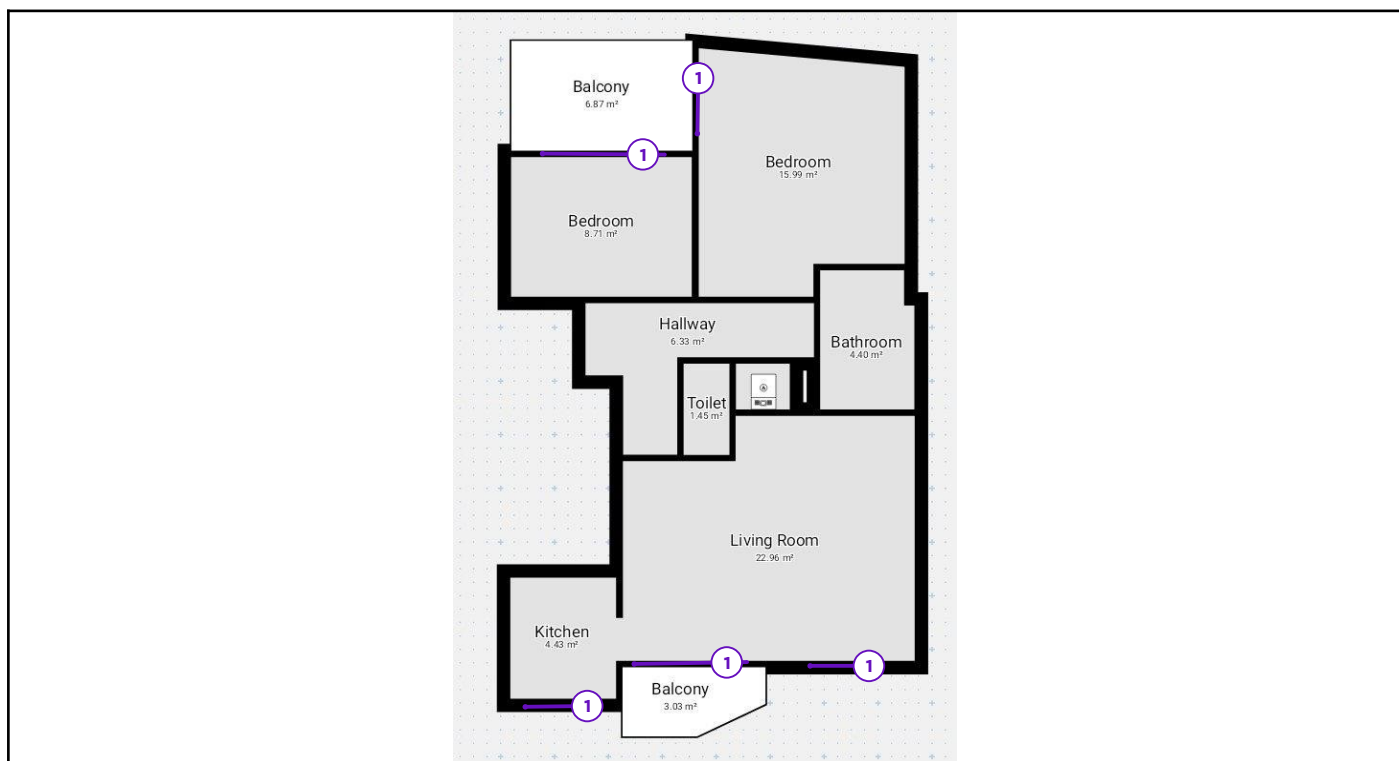
Plan 1.4: Appartement bus 9

Beschrijving	Type	Actie
1. Silicone schrijnwerk en tussen schrijnwerk-en metselwerk appartement	Advies	-

Soepel, in goede staat. Niet asbestverdacht.

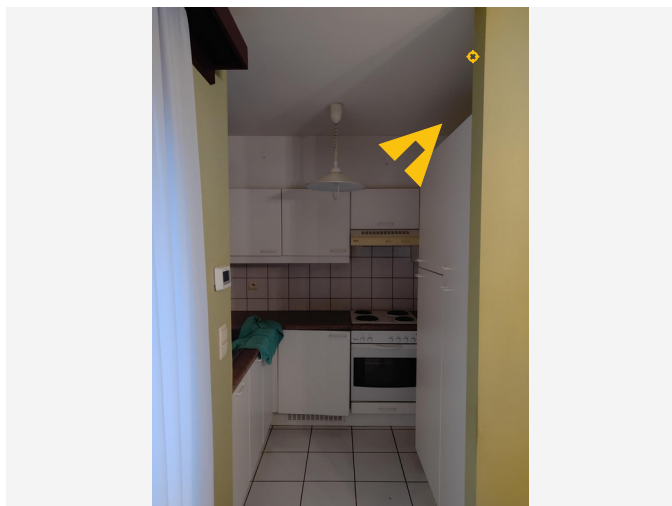
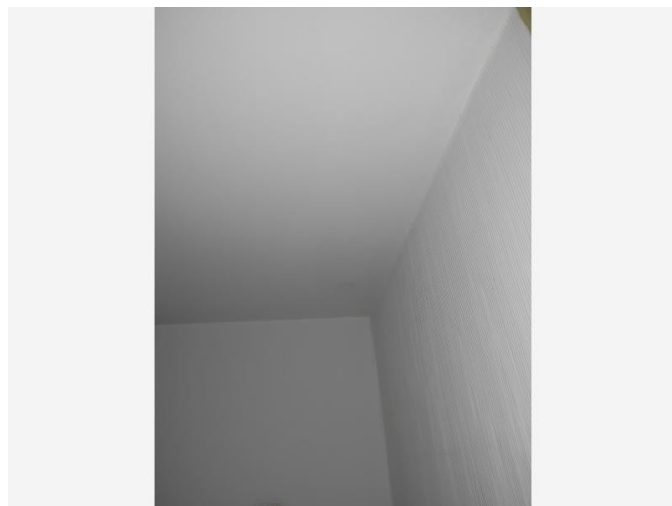
Conclusie

Geen asbest

#	Type	Referentie	Resultaat
3.1	Mengmonster	2.1	Geen asbest

Beschrijving	Pleisterwerk plafonds appartement
Omgeving	Binnen
Primaire drager	Plafond
Bindmiddel van materiaal	Gips - kalk
Gebondenheid op basis van bindmiddel	Niet-hechtgebonden
Hoeveelheid (oppervlakte - dikte - aantal)	• 65,00 m ² - 1,00 cm - 1 stuk
Totaal volume	0,65 m ³
Identificatiemethode	Vaststelling met monsternamen
Destructieve handeling voor identificatie	Nee
Opmerking	Geen pleisterwerk in een trappenhal.

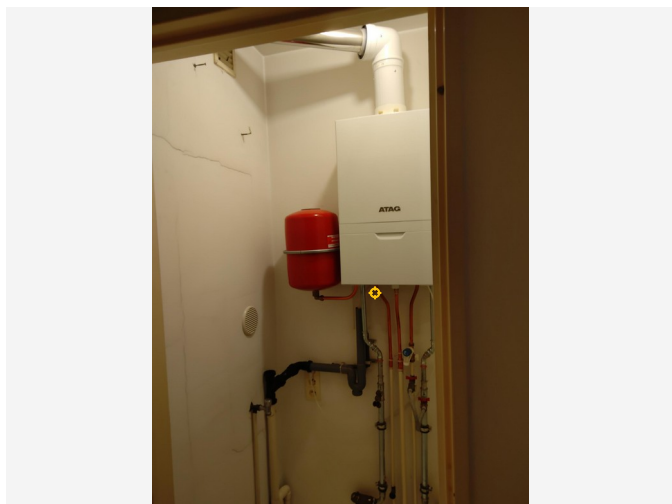
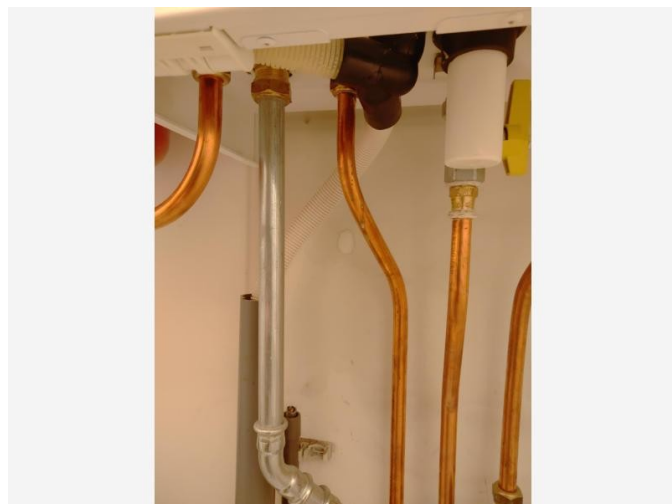
Conclusie

Geen asbest

#	Type	Referentie	Resultaat
4.1	Mengmonster	1.1	Geen asbest

Beschrijving	Pleisterwerk binnenmuren appartement
Omgeving	Binnen
Primaire drager	Binnenwand
Bindmiddel van materiaal	Gips - kalk
Gebondenheid op basis van bindmiddel	Niet-hechtgebonden
Hoeveelheid (oppervlakte - dikte - aantal)	• 105,00 m ² - 1,00 cm - 1 stuk
Totaal volume	1,05 m ³
Identificatiemethode	Vaststelling met monsternamen
Destructieve handeling voor identificatie	Nee
Opmerking	Geen pleisterwerk in een trappenhal.
