Asbestinventarisatetest

Vitsenveld 53, 2550 Kontich

Attestnummer : 20250225-000492.000

Uitgegeven op : 25.02.2025

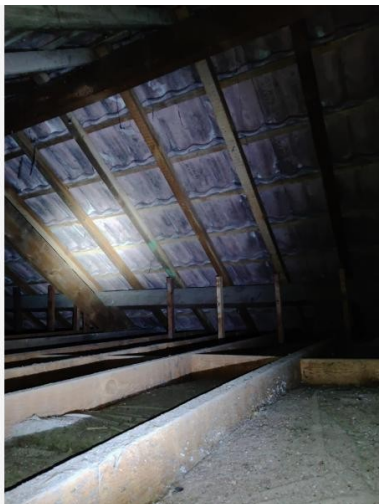
Situeringfoto

Permanente beperking

Reden: Het onderzoek kan niet uitgevoerd worden binnen de bepalingen van de Welzijnswet

Uitleg van de asbestdeskundige: Geen veilige vloer aanwezig. Slechts een zeer beperkte inspectie mogelijk vanuit een gat in het plafond in de kamer aan de voorzijde van de woning.

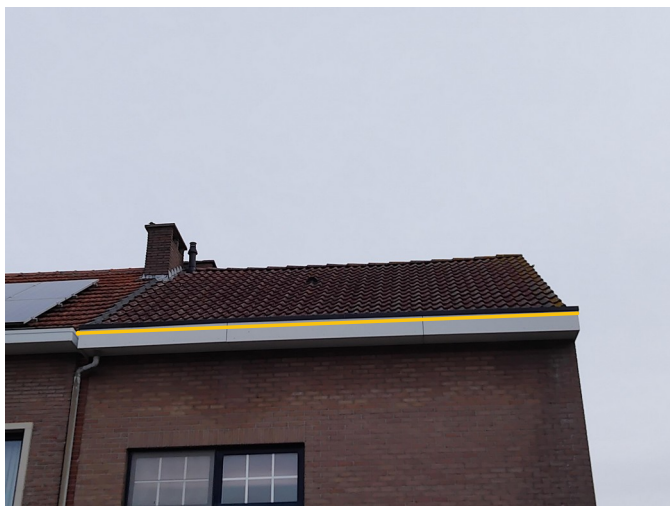
Situeringfoto

Tijdelijke beperking

Reden: Het te onderzoeken materiaal situeert zich hoger dan 3,50 m te rekenen vanaf een veilige ondergrond

Uitleg van de asbestdeskundige: Hoogte circa 6 meter. Geen inspectie van de dakgoten mogelijk.

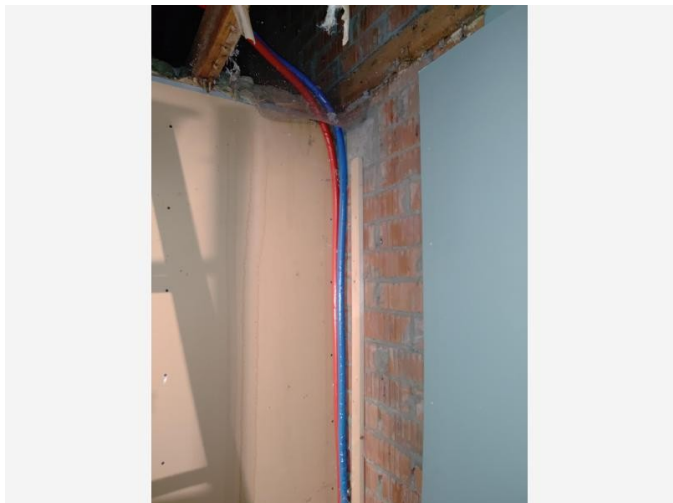
Fiche 3: Plaatmateriaal binnenwanden tweede verdieping

Gipskartonplaten. Niet asbestverdacht.

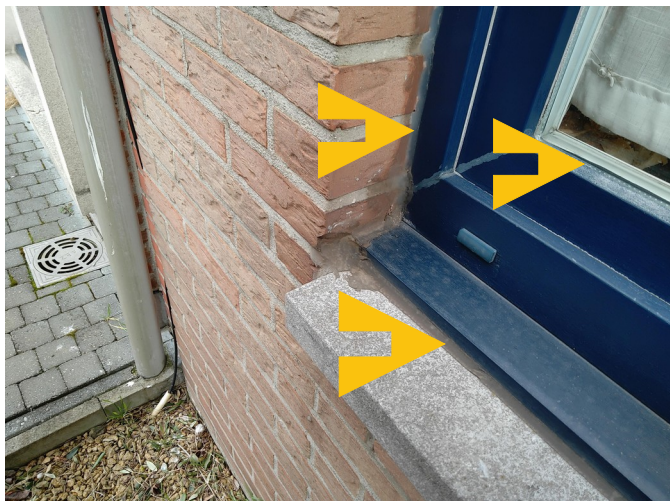
Fiche 4: Mastiek schrijnwerk en tussen schrijnwerk-en metselwerk woning

Soepele silicone, geen asbestverdachte materialen aangetroffen.

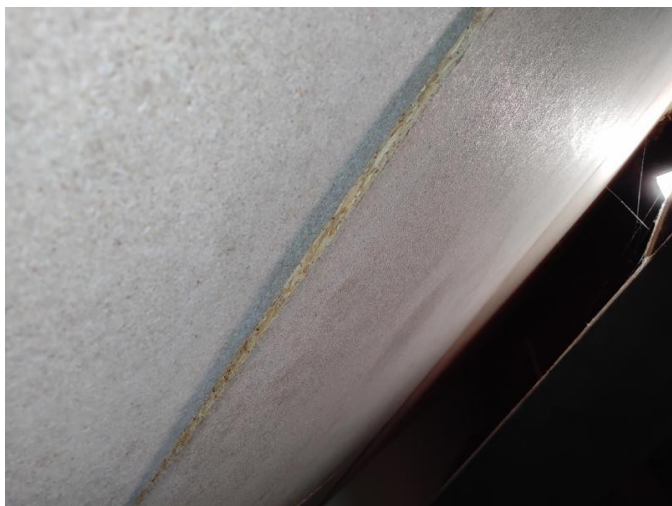
Niet-asbestverdachte gipskartonplaten en houtvezelplaten. Niet asbestverdacht.

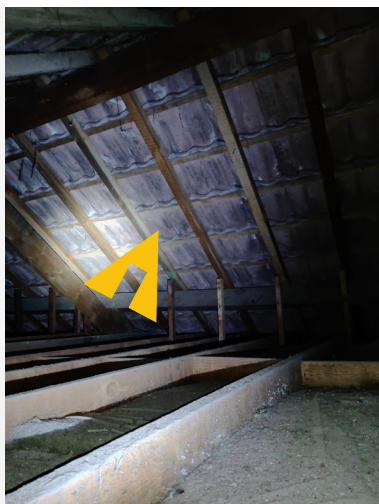
Vanuit een gat in het plafond op de tweede verdieping werd de dakconstructie gecontroleerd. Geen asbestverdacht onderdak aangetroffen.

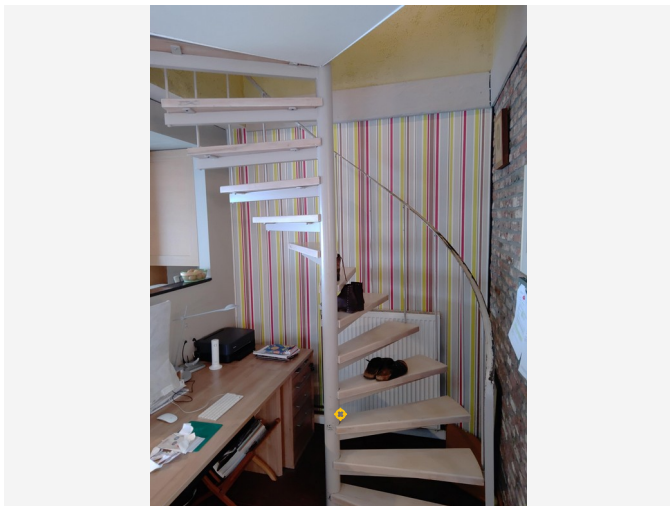
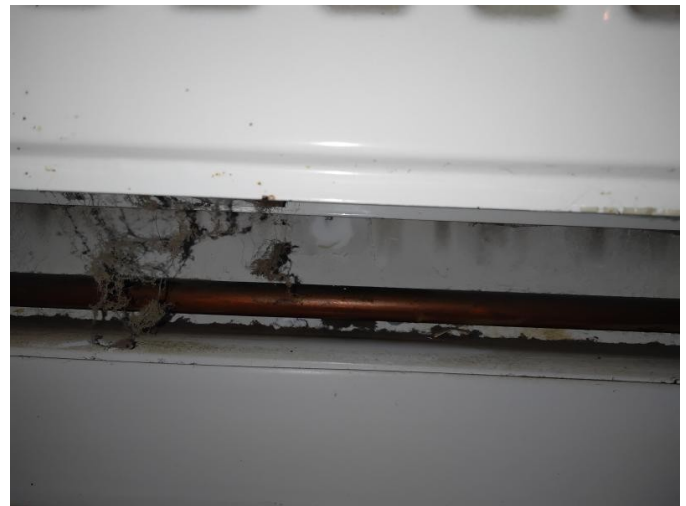
Geen asbest

#	Type	Referentie	Resultaat
7.1	Mengmonster	1.1	Geen asbest

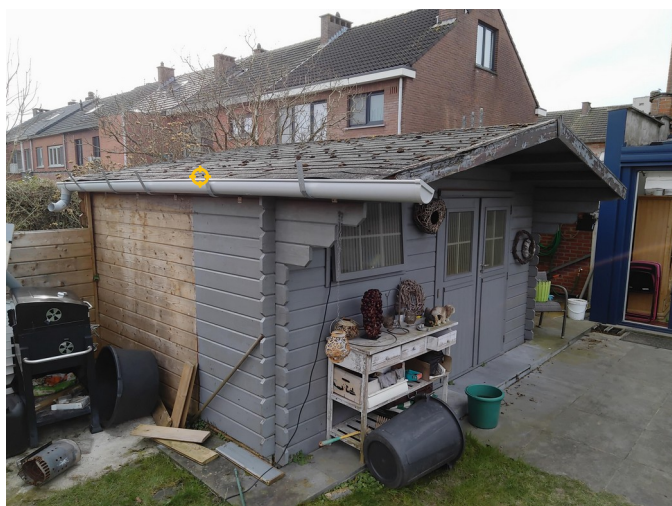
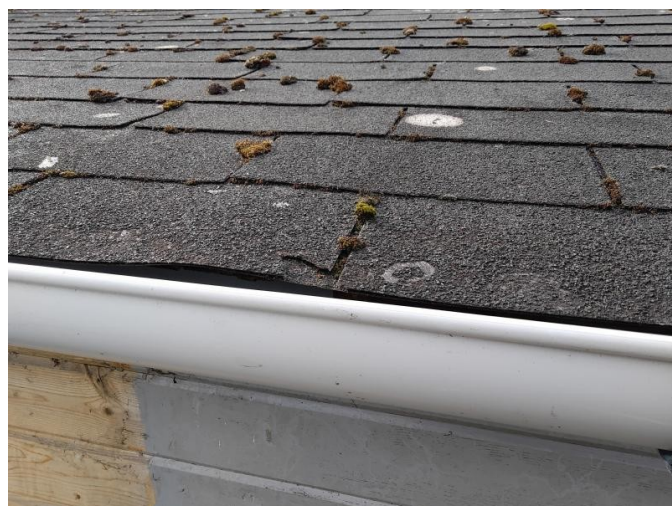
Fiche 8: Roofing hellend dak tuinhuis

Geen asbest

#	Type	Referentie	Resultaat
8.1	Puntmonster	4.2	Geen asbest

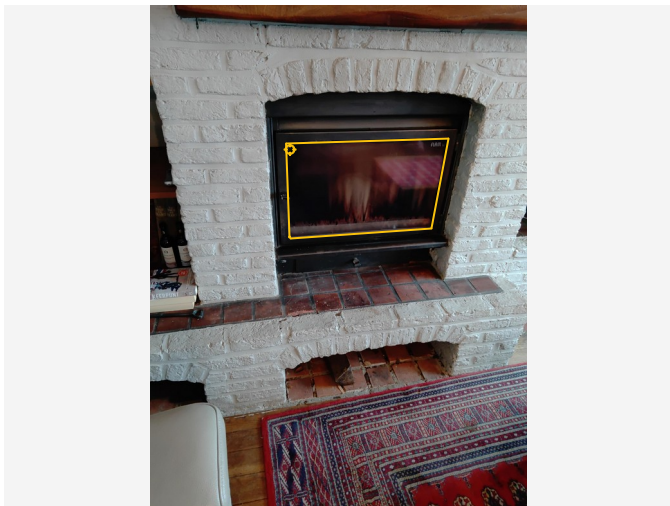
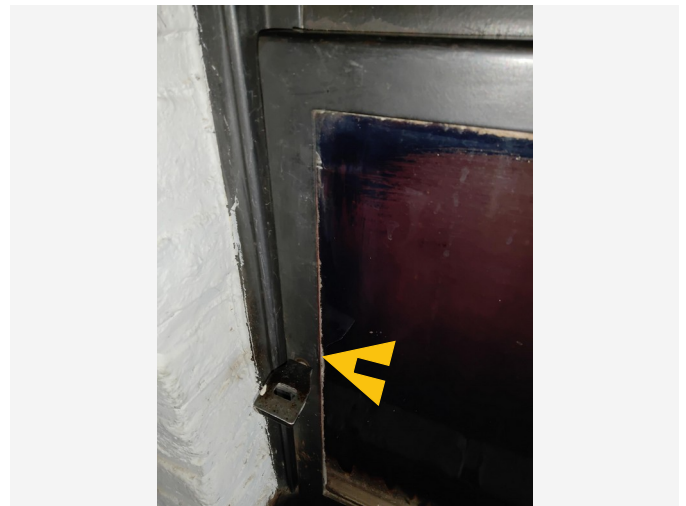
Geen asbest

#	Type	Referentie	Resultaat
9.1	Mengmonster	3.1	Geen asbest

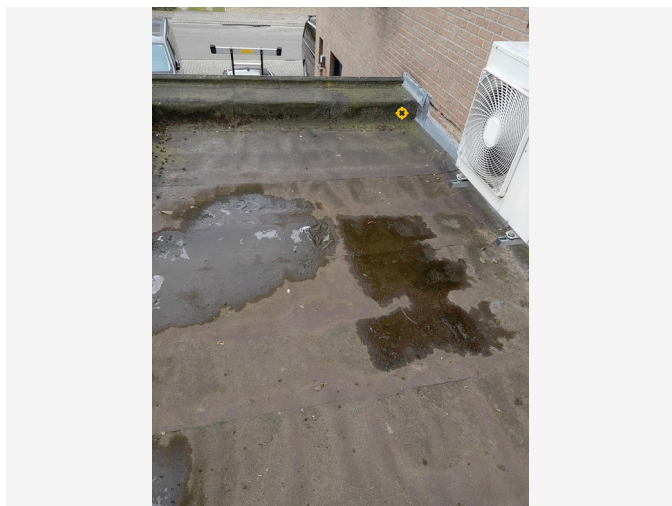
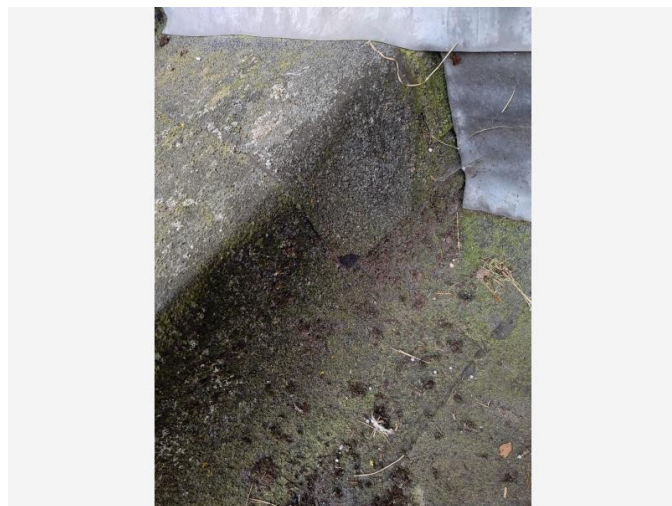
Geen asbest

#	Type	Referentie	Resultaat
10.1	Mengmonster	4.1	Geen asbest

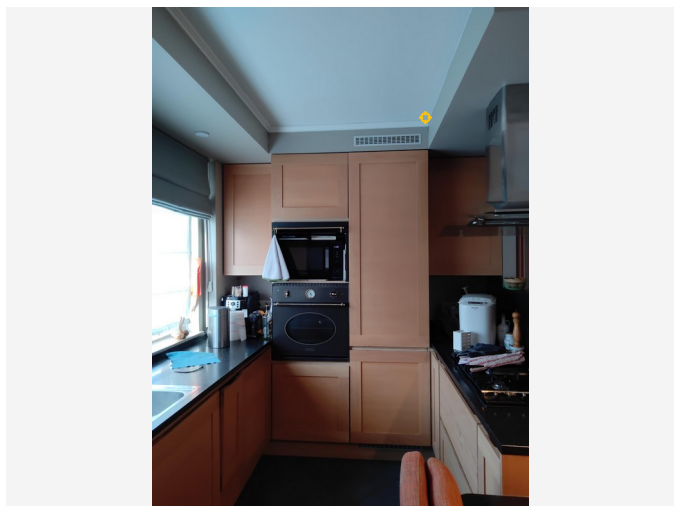
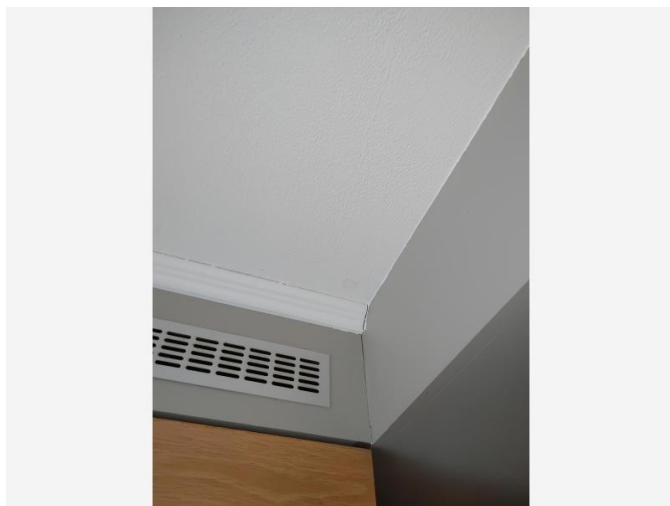
Geen asbest

#	Type	Referentie	Resultaat
11.1	Mengmonster	2.1	Geen asbest

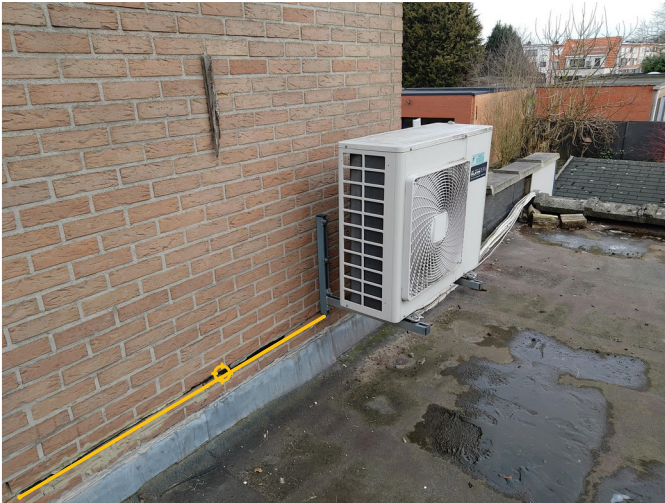
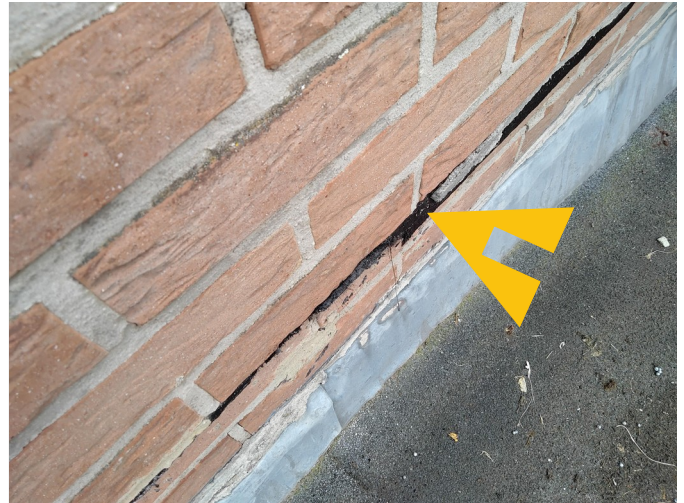
Geen asbest

#	Type	Referentie	Resultaat
12.1	Mengmonster	4.3	Geen asbest
