# Asbestinventarisatetest

Laarstraat 10, 2840 Rumst

Attestnummer : 20250228-000071.000

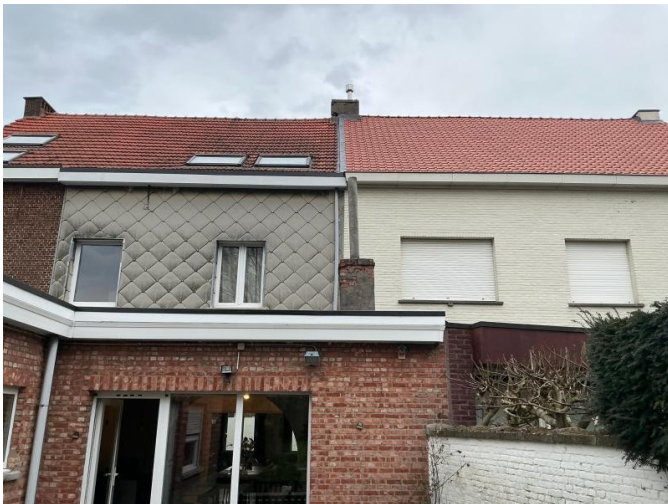
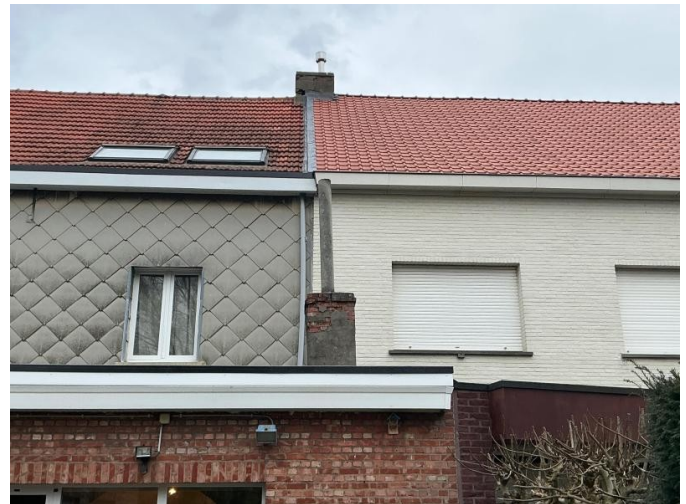
| Eindbeoordeling materiaalrisico | Verhoogd materiaalrisico en/of verhoogde kans op vezelvrijgave |

| Asbestsoort (vezeltype) | Crocidoliet aanwezig |
| Toestand van het materiaal | Matig beschadigd, matig verweerd |

| Asbestmateriaal | Rookgaskanaal |

Verwijderen

- Zorg voor een veilig beheer. Vermijd het beschadigen van het asbestmateriaal. Controleer de toestand jaarlijks op wijzigingen.

- Eenvoudige handelingen: mag via doe-het-zelf of door werknemer(s) met opleidingsattest eenvoudige handelingen  
We raden aan om het asbestverdacht rookgaskanaal te laten verwijderen door een firma met een opleidingsattest eenvoudige handelingen. U mag, in principe, ongeacht beschadigingen of vrije asbestvezels, deze asbestverdachte toepassing ook zelf verwijderen met inachtneming van de nodige veiligheidsmaatregelen om uzelf en uw omgeving te beschermen. Een beschadigde asbestverdachte toepassing in slechte staat kan makkelijk verder breken of vergruizen. Er komen dan schadelijke asbestvezels vrij die ingeademd kunnen worden.

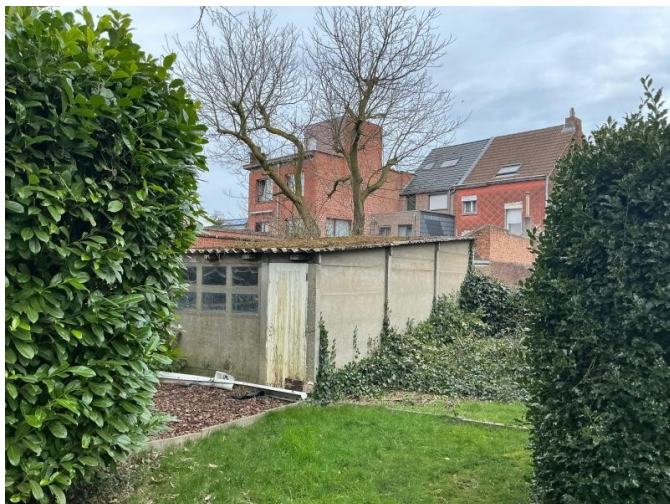
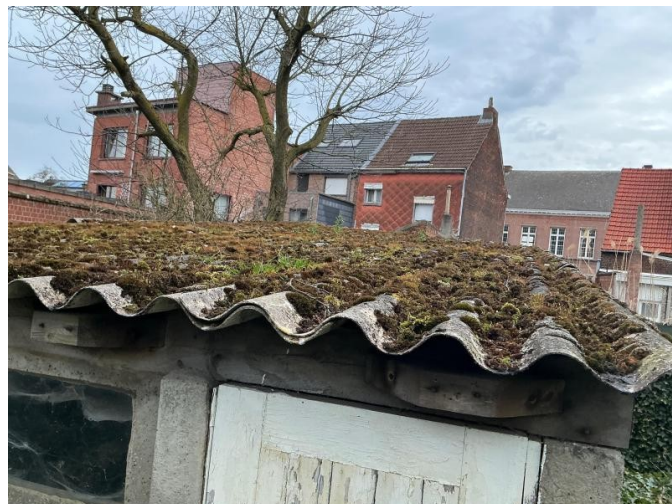
| Eindbeoordeling materiaalrisico | Verhoogd materiaalrisico en/of verhoogde kans op vezelvrijgave |

| Asbestsoort (vezeltype) | Crocidoliet aanwezig |
| Toestand van het materiaal | Matig beschadigd, matig verweerd |

| Asbestmateriaal | Dak- en gevelbekleding - Golfplaat |

Verwijderen

- Zorg voor een veilig beheer. Vermijd het beschadigen van het asbestmateriaal. Controleer de toestand jaarlijks op wijzigingen.

- Eenvoudige handelingen: mag via doe-het-zelf of door werknemer(s) met opleidingsattest eenvoudige handelingen  
We raden aan om de golfplaten te laten verwijderen door een firma met een opleidingsattest eenvoudige handelingen. U mag, in principe, ongeacht beschadigingen of vrije asbestvezels, deze asbestverdachte toepassing ook zelf verwijderen met inachtneming van de nodige veiligheidsmaatregelen om uzelf en uw omgeving te beschermen. Een beschadigde asbestverdachte toepassing in slechte staat kan makkelijk verder breken of vergruizen. Er komen dan schadelijke asbestvezels vrij die ingeademd kunnen worden.

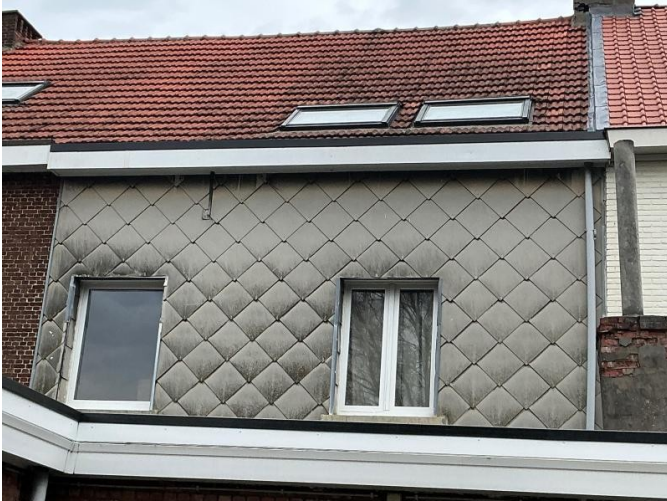
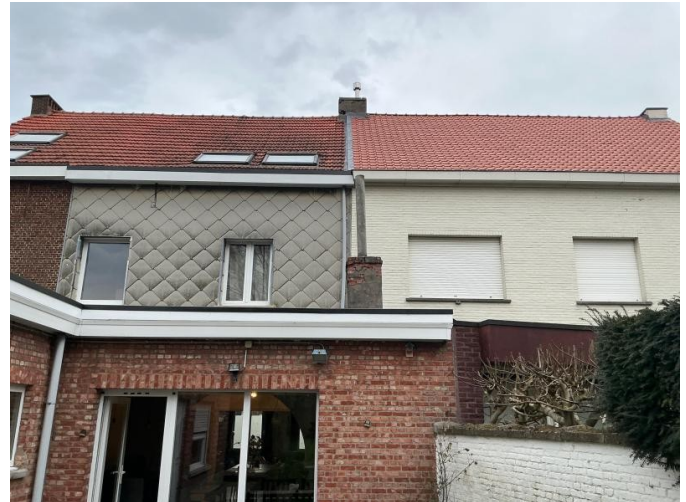
| Eindbeoordeling materiaalrisico | Verhoogd materiaalrisico en/of verhoogde kans op vezelvrijgave |

| Asbestsoort (vezeltype) | Crocidoliet aanwezig |
| Toestand van het materiaal | Matig beschadigd, matig verweerd |

| Asbestmateriaal | Dak- en gevelbekleding - Lei, shingle |

Verwijderen

- Zorg voor een veilig beheer. Vermijd het beschadigen van het asbestmateriaal. Controleer de toestand jaarlijks op wijzigingen.

- Eenvoudige handelingen: mag via doe-het-zelf of door werknemer(s) met opleidingsattest eenvoudige handelingen  
We raden aan om de gevelleien te laten verwijderen door een firma met een opleidingsattest eenvoudige handelingen. U mag, in principe, ongeacht beschadigingen of vrije asbestvezels, deze asbestverdachte toepassing ook zelf verwijderen met inachtneming van de nodige veiligheidsmaatregelen om Uzelf en uw omgeving te beschermen. Een beschadigde asbestverdachte toepassing in slechte staat kan makkelijk verder breken of vergruizen. Er komen dan schadelijke asbestvezels vrij die ingeademd kunnen worden.

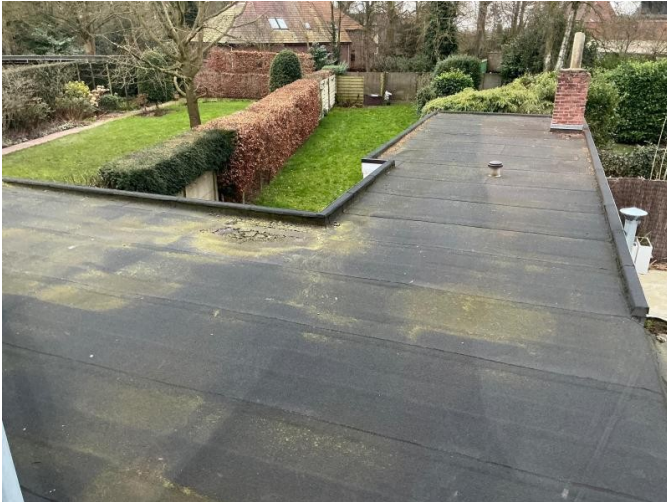
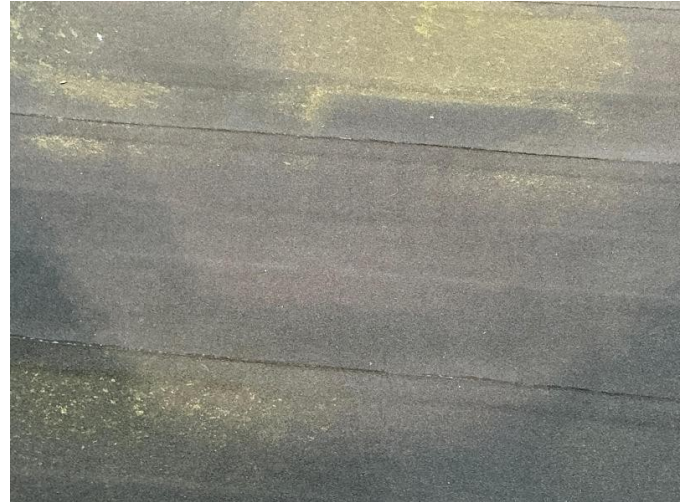
## Fiche 4: Plat dak boven living/keuken/berging/CV-lokaal - roofing

Asbestmateriaal

Het asbestmateriaal valt onder de mijlpaal van 2040.

Zorgvuldig beheren

- Zorg voor een veilig beheer. Vermijd het beschadigen van het asbestmateriaal. Controleer de toestand jaarlijks op wijzigingen.

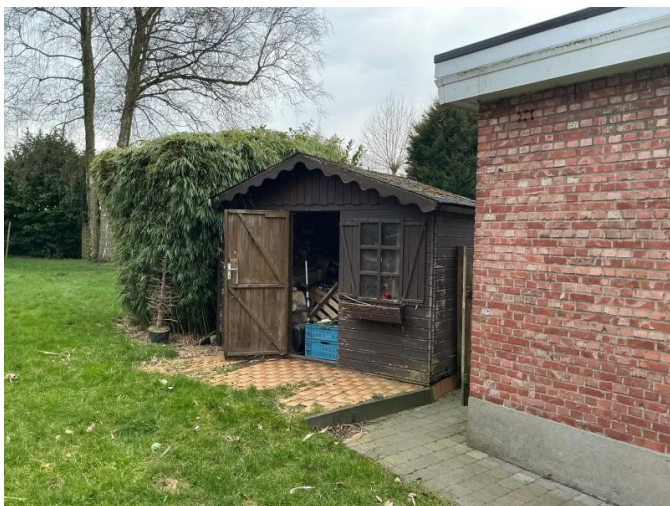
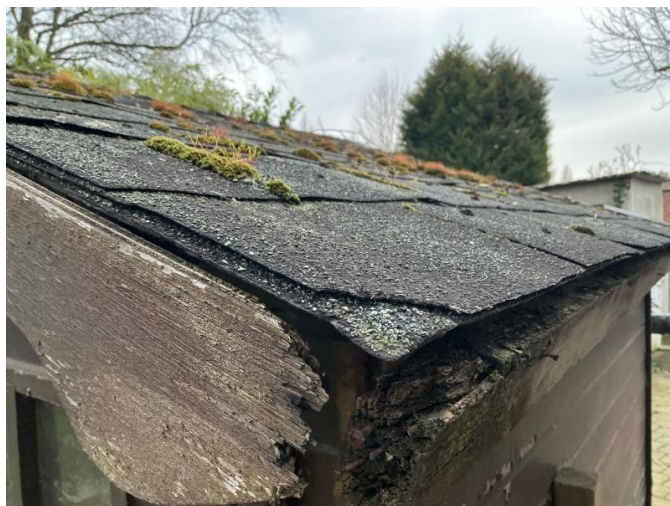
## Fiche 11: Tuinhuis - roofing

Geen asbest

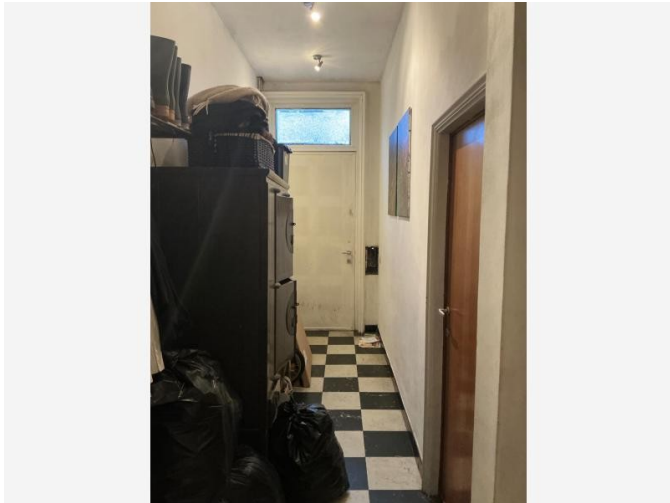
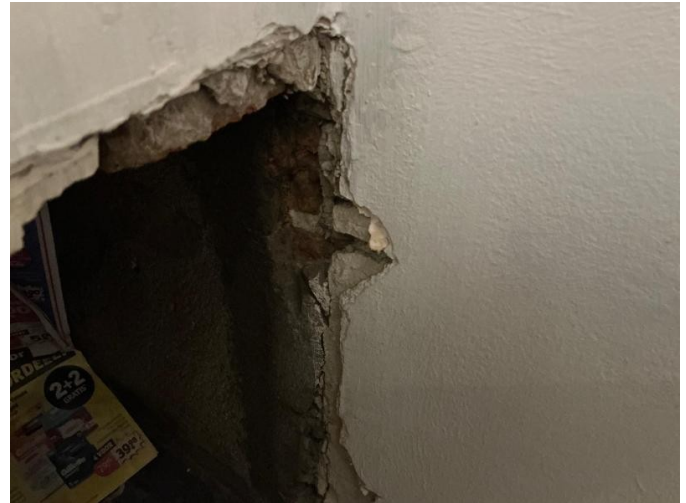
## Fiche 12: Pleisterwerk muren

Geen asbest

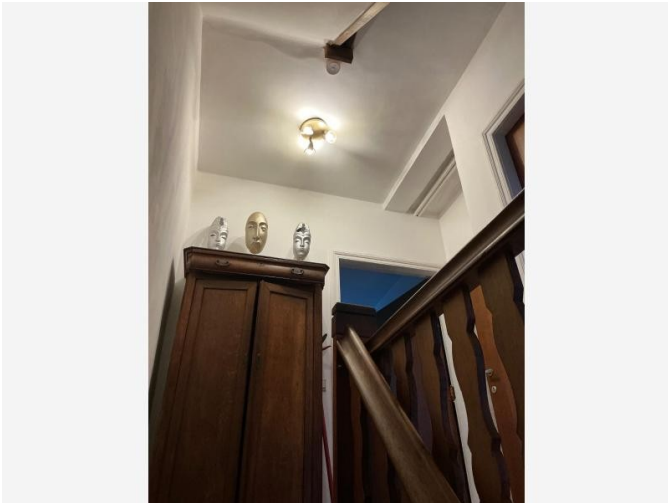
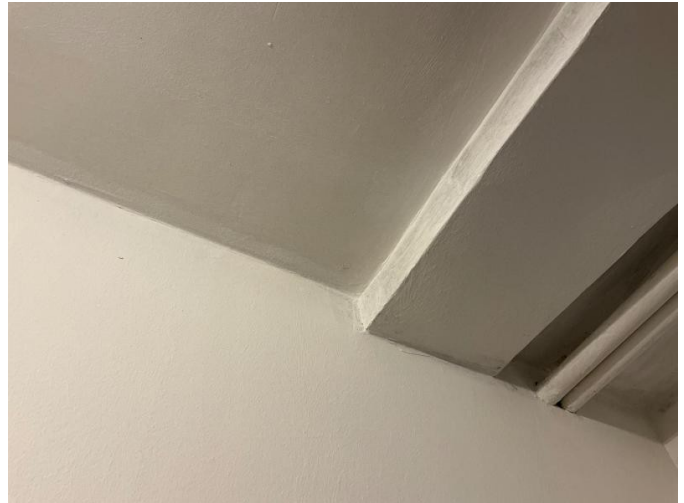
## Fiche 13: Pleisterwerk plafonds

Geen asbest
