Asbestinventarisatetest

Rumstsestraat 40, 2840 Rumst

Attestnummer : 20250308-000123.000

Uitgegeven op : 08.03.2025

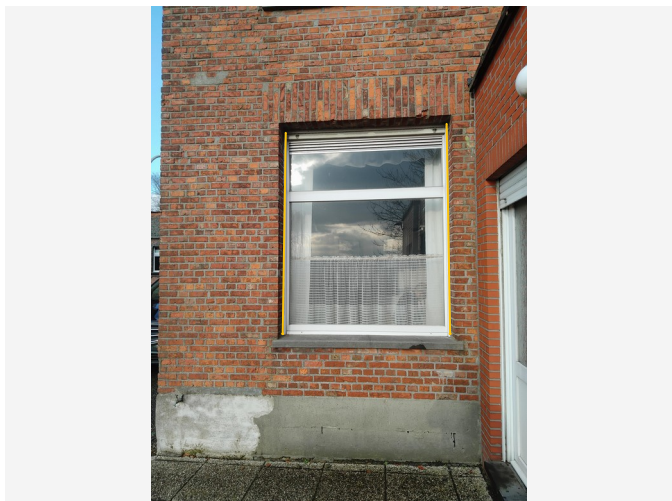
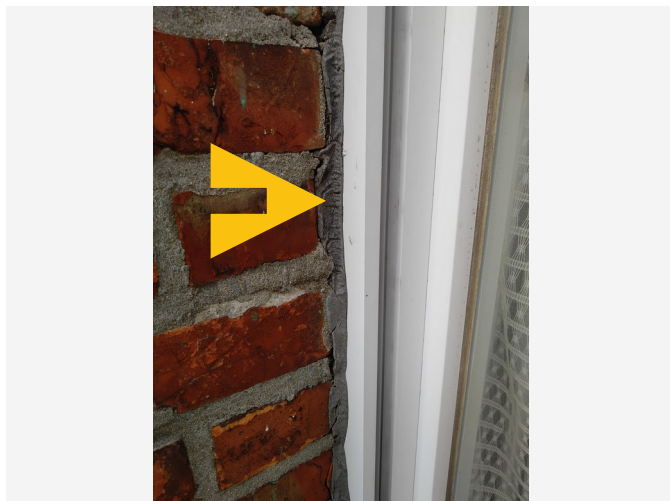
Het asbestmateriaal valt onder de mijlpaal van 2040.

Eindbeoordeling materiaalrisico	Laag materiaalrisico en/of verlaagde kans op vezelvrijgave
---------------------------------	--

Gebondenheid	Categorie 1: hechtgebonden in oorsprong
Asbestsoort (vezeltype)	Amfibool aanwezig, uitgezonderd crocidoliet
Asbestconcentratie	Laag (< 50%)
Afschermingsgraad van het gehele materiaal	Geheel of deels vrij aan de buitenlucht
Toestand van het materiaal	Licht beschadigd, licht verweerd. Intact calciumsilicaatmateriaal of categorie III 'gebondenheid'

Beschrijving	Oude mastiek tussen schrijnwerk-en metselwerk woning
Omgeving	Buiten
Primaire drager	Wandopening verticaal (raam, deur, ...)
Asbestmateriaal	In-situ afwerkingslagen - Pasta, stopverf, voegsel, stopsel, vulsel, mastiek, kitten, ...
Bindmiddel van asbestmateriaal	Kitten, mastiek, pasta
Gebondenheid op basis van bindmiddel	Hecht
Hoeveelheid (gewicht - aantal)	<ul style="list-style-type: none">• 5,00 kg - 5 stuks
Totaal gewicht	25,00 kg
Eenvoudig bereikbaar	Ja
Bevestigingswijze	<ul style="list-style-type: none">• Verlijmd, ingegoten, versmeerd
Identificatiemethode	Vaststelling zonder monstername
Destructieve handeling voor identificatie	Nee
Opmerking	Alle andere ramen en deuren hebben geen asbestverdachte mastiek. Deze afkitting werden vervaardigd uit soepele silicone of mortel.

- Zorg voor een veilig beheer. Vermijd het beschadigen van het asbestmateriaal. Controleer de toestand jaarlijks op wijzigingen.

- Eenvoudige handelingen: mag via doe-het-zelf of door werknemer(s) met opleidingsattest eenvoudige handelingen
Dit materiaal mag door een doe-het-zelver verwijderd worden. Dit is enkel mogelijk mits het nemen van de juiste voorzorgsmaatregelen, het gebruik van de nodige PBM's (een aansluitend stofmasker beschermingsklasse FFP3, een wegwerpoverall en afspoelbare schoenen) en mits het materiaal goed bevochtigd of gefixeerd wordt tijdens de verwijdering. De mastiek moet voorzichtig los geschraapt worden met handgereedschap (bv. met een priem of platte schroevendraaier). Nadien dient deze hermetisch afgesloten en dubbel verpakt afgevoerd te worden naar een recyclagepark of kan het opgehaald worden door een geregistreerde asbestinzamelaar.

- Eenvoudige handelingen: enkel door erkend asbestverwijderaar
Indien blijkt dat deze toepassing niet op een veilige manier verwijderd kan worden dient u beroep te doen op een erkend asbestverwijderaar. Hermetische zone zal normaal gezien niet nodig zijn aangezien een asbestverwijderaar deze hechtgebonden toepassing kan verwijderen zonder bijkomende vrijgave van asbest.

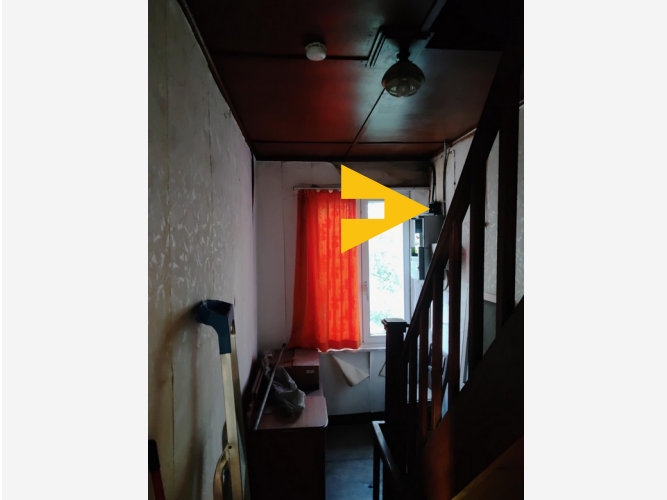
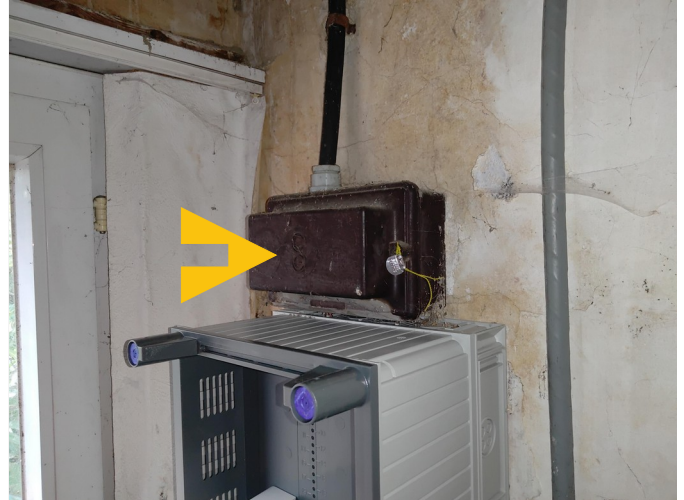
Fiche 2: Bakeliet elektrische installatie trappenhall eerste verdieping woning

Het asbestmateriaal valt onder de mijlpaal van 2040.

Eindbeoordeling materiaalrisico	Laag materiaalrisico en/of verlaagde kans op vezelvrijgave
---------------------------------	--

Gebondenheid	Categorie 1: hechtgebonden in oorsprong
Asbestsoort (vezeltype)	Crocidoliet aanwezig
Asbestconcentratie	Laag (< 50%)
Afschermingsgraad van het gehele materiaal	Geheel of deels (ook) vrij aan de binnenlucht
Toestand van het materiaal	Onbeschadigd, niet verweerd

Beschrijving	Bakeliet elektrische installatie trappenhal eerste verdieping woning
Omgeving	Binnen
Primaire drager	Communicatie en elektrische infrastructuur en uitrusting
Asbestmateriaal	Plaat, paneel, tablet - Type Bakeliet
Bindmiddel van asbestmateriaal	Kunststof of -hars
Gebondenheid op basis van bindmiddel	Hecht
Hoeveelheid (oppervlakte - dikte - aantal)	<ul style="list-style-type: none">• 0,01 m² - 20,00 cm - 1 stuk
Totaal volume	0,002 m ³
Eenvoudig bereikbaar	Ja
Bevestigingswijze	<ul style="list-style-type: none">• Geschroefd
Identificatiemethode	Vaststelling zonder monsternamen
Destructieve handeling voor identificatie	Nee
Opmerking	Oude stopcontacten, lichtsakelaars, elektriciteitskasten,... vervaardigd uit bakeliet kunnen asbest bevatten. Geen staalname mogelijk zonder ernstige beschadigingen aan te brengen aan deze toepassingen. Mogelijks werden niet alle bakeliet toepassingen in deze woning vastgesteld.

- Zorg voor een veilig beheer. Vermijd het beschadigen van het asbestmateriaal. Controleer de toestand jaarlijks op wijzigingen.

- Eenvoudige handelingen: mag via doe-het-zelf of door werknemer(s) met opleidingsattest eenvoudige handelingen
Indien het materiaal niet beschadigd geraakt mag dit eventueel door een doe-het-zelver verwijderd worden. Dit is enkel mogelijk mits het nemen van de juiste voorzorgsmaatregelen, het gebruik van de nodige PBM's (een aansluitend stofmasker beschermingsklasse FFP3, een wegwerperoverall en afspoelbare schoenen) en mits het materiaal goed bevochtigd of gefixeerd wordt tijdens de verwijdering (elektriciteit afsluiten!). Verwijder de bakeliet toepassingen voorzichtig met handgereedschap. De asbesthoudende toepassing mag in geen geval met machinaal gereedschap verwijderd worden om het risico op vrijgave van asbestdeeltjes zo veel als mogelijk in te perken. Het afval dient hermetisch afgesloten en dubbel verpakt afgevoerd te worden naar een recyclingpark of kan opgehaald worden door een geregistreerde asbestinzamelaar.

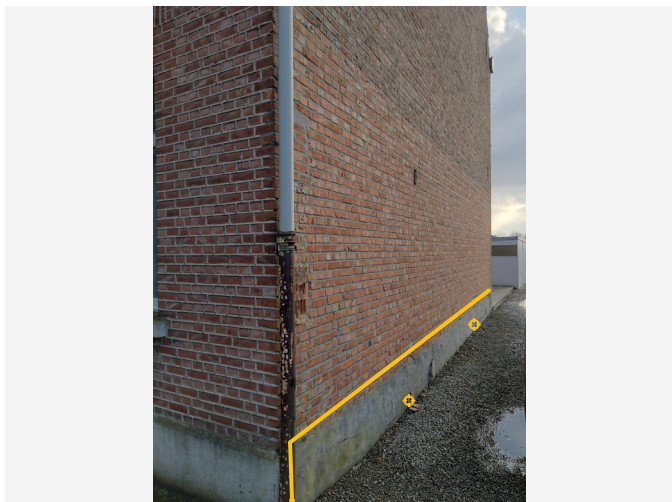
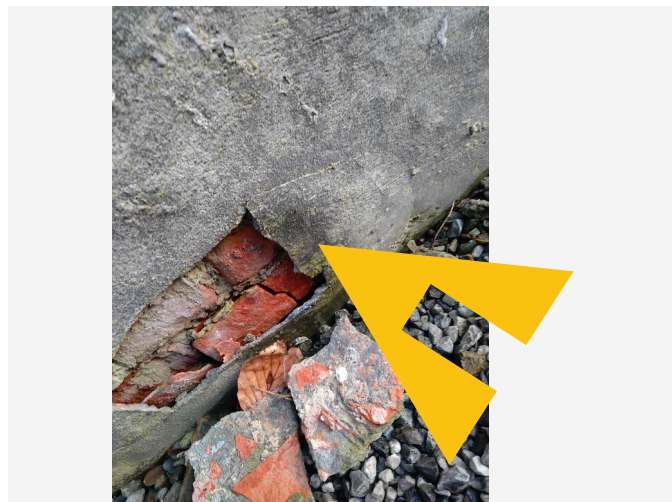
Het asbestmateriaal valt onder de mijlpaal van 2040.

Eindbeoordeling materiaalrisico	Laag materiaalrisico en/of verlaagde kans op vezelvrijgave
---------------------------------	--

Gebondenheid	Categorie 1: hechtgebonden in oorsprong
Asbestsoort (vezeltype)	Alleen chrysotiel
Asbestconcentratie	Laag (< 50%)
Afschermingsgraad van het gehele materiaal	Geheel of deels vrij aan de buitenlucht
Toestand van het materiaal	Licht beschadigd, licht verweerd. Intact calciumsilicaatmateriaal of categorie III 'gebondenheid'

#	Type	Referentie	Resultaat
3.1	Mengmonster	1.2	Chrysotiel

Beschrijving	Cementering zijgevel-en achtergevel woning
Omgeving	Buiten
Primaire drager	Wand buitenschil
Asbestmateriaal	In-situ afwerkingslagen - Crepi
Bindmiddel van asbestmateriaal	Cement
Gebondenheid op basis van bindmiddel	Hecht
Hoeveelheid (gewicht - aantal)	<ul style="list-style-type: none">• 5.000,00 kg - 1 stuk
Totaal gewicht	5.000,00 kg
Eenvoudig bereikbaar	Ja
Bevestigingswijze	<ul style="list-style-type: none">• Verlijmd, ingegoten, versmeerd
Identificatiemethode	Vaststelling met monstername
Destructieve handeling voor identificatie	Nee
Opmerking	Gewicht van deze cementering kan niet bepaald worden.

- Zorg voor een veilig beheer. Vermijd het beschadigen van het asbestmateriaal. Controleer de toestand jaarlijks op wijzigingen.

- Hermetische zone (erkend asbestverwijderaar)
Gezien de onvermijdelijke vrijgave van asbestdeeltjes dient deze toepassing in hermetische zone verwijderd te worden.

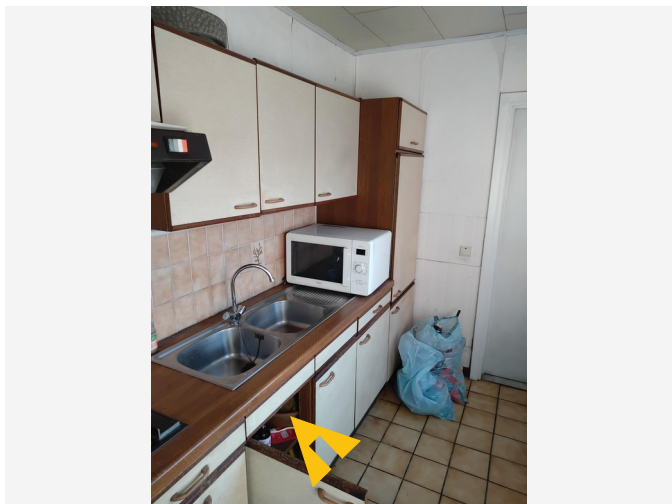
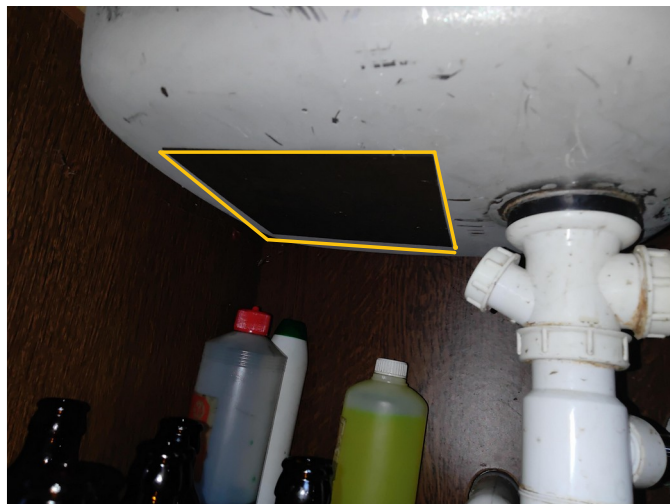
Het asbestmateriaal valt onder de mijlpaal van 2040.

Eindbeoordeling materiaalrisico	Laag materiaalrisico en/of verlaagde kans op vezelvrijgave
---------------------------------	--

Gebondenheid	Categorie 1: hechtgebonden in oorsprong
Asbestsoort (vezeltype)	Crocidoliet aanwezig
Asbestconcentratie	Laag (< 50%)
Afschermingsgraad van het gehele materiaal	Geheel of deels (ook) vrij aan de binnenlucht
Toestand van het materiaal	Onbeschadigd, niet verweerd

Beschrijving	Bitumen onderkant wasbak keuken
Omgeving	Binnen
Primaire drager	Sanitaire infrastructuur en uitrusting (toe- en afvoer)
Asbestmateriaal	Koord, lint, band, strip
Bindmiddel van asbestmateriaal	Bitumen (roofing, teer, asfalt)
Gebondenheid op basis van bindmiddel	Hecht
Hoeveelheid (gewicht - aantal)	<ul style="list-style-type: none">• 0,10 kg - 2 stuks
Totaal gewicht	0,20 kg
Eenvoudig bereikbaar	Ja
Bevestigingswijze	<ul style="list-style-type: none">• Verlijmd, ingegoten, versmeerd
Identificatiemethode	Vaststelling zonder monsternamen
Destructieve handeling voor identificatie	Nee

- Zorg voor een veilig beheer. Vermijd het beschadigen van het asbestmateriaal. Controleer de toestand jaarlijks op wijzigingen.

- Eenvoudige handelingen: mag via doe-het-zelf of door werknemer(s) met opleidingsattest eenvoudige handelingen
Indien het materiaal niet beschadigd geraakt mag dit eventueel door een doe-het-zelver verwijderd worden. Dit is enkel mogelijk mits het nemen van de juiste voorzorgsmaatregelen, het gebruik van de nodige PBM's (een aansluitend stofmasker beschermingsklasse FFP3, een wegwercoverall en afspoelbare schoenen) en mits het materiaal goed bevochtigd of gefixeerd wordt tijdens de verwijdering. De bitumen dient voorzichtig los geschraapt te worden met handgereedschap. De asbesthoudende toepassing mag in geen geval met machinaal gereedschap verwijderd worden om het risico op vrijgave van asbestdeeltjes zo veel als mogelijk in te perken. Indien de bitumen niet volledig verwijderd kan worden moet de volledige spoelbak verwijderd worden. Het afval dient hermetisch afgesloten en dubbel verpakt afgevoerd te worden naar een recyclagepark of kan opgehaald worden door een geregistreerde asbestinzamelaar.

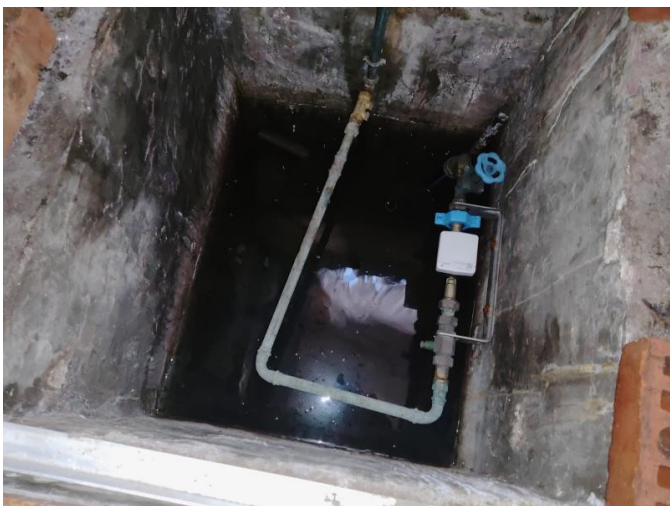
Tijdelijke beperking

Reden: Water aanwezig

Uitleg van de asbestdeskundige: Geen inspectie van de bodem mogelijk.

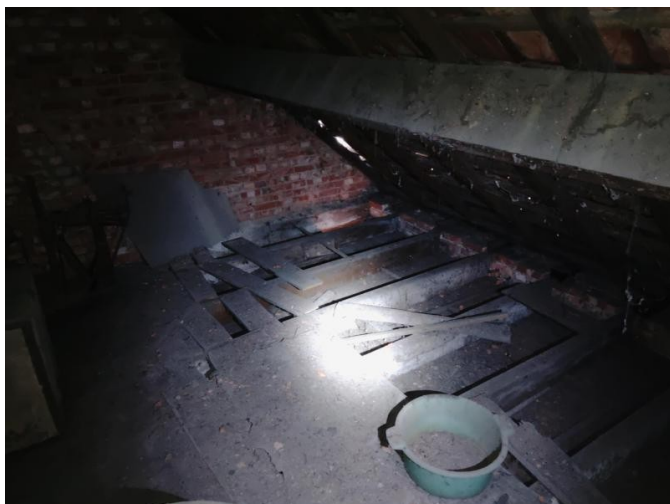
Tijdelijke beperking

Reden: Het onderzoek kan niet uitgevoerd worden binnen de bepalingen van de Welzijnswet

Uitleg van de asbestdeskundige: Onveilige vloer waardoor de ruimte slechts gedeeltelijk onderzocht kan worden.

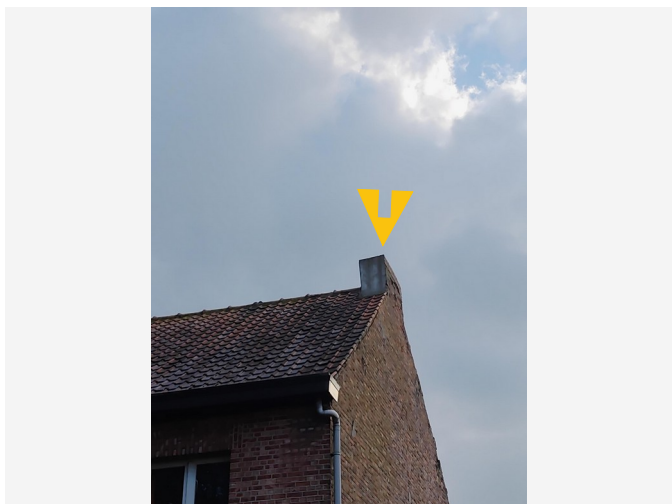
Tijdelijke beperking

Reden: Het te onderzoeken materiaal situeert zich hoger dan 3,50 m te rekenen vanaf een veilige ondergrond

Uitleg van de asbestdeskundige: Geen onderzoek mogelijk binnen het kader van het niet-destructief onderzoek.

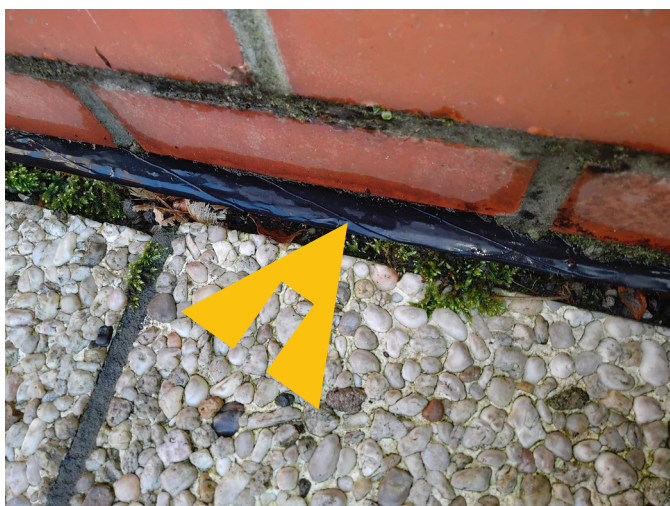
Waterkering vervaardigd uit kunststof. Niet asbestverdacht.

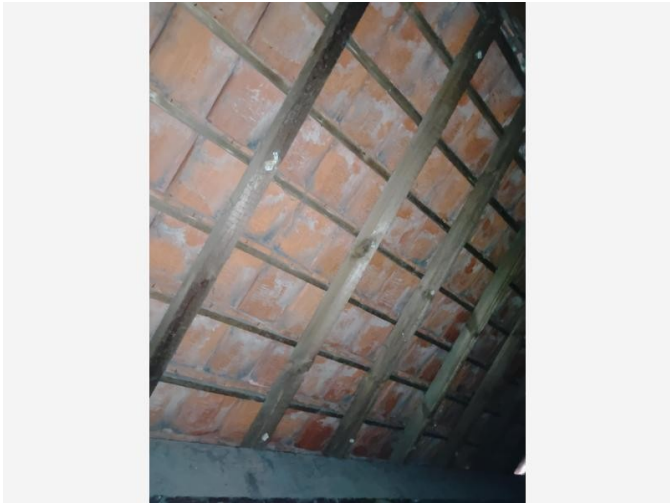
Inspectie vanuit de zolder. Geen asbestverdacht onderdak aangetroffen.

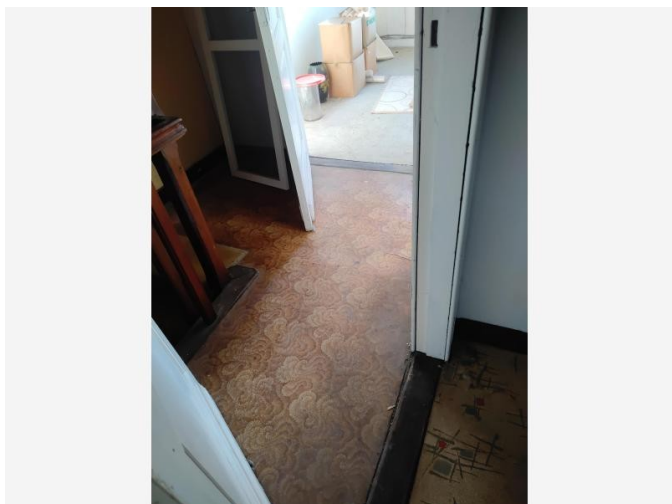
Balatum, geen asbestverdachte vloerzeilen aangetroffen.

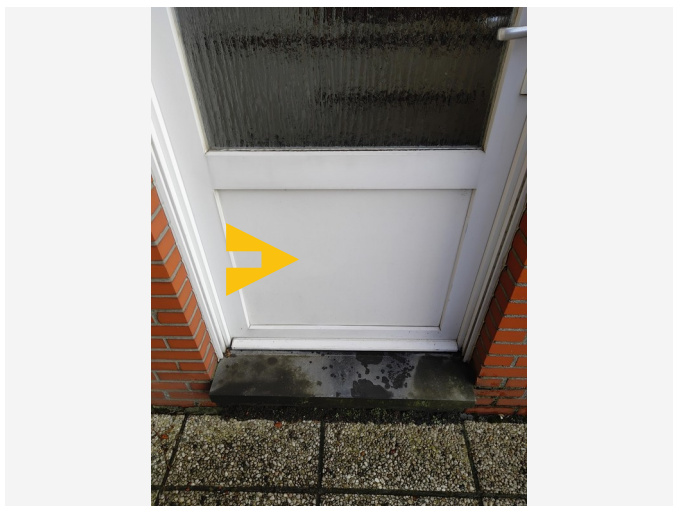
Kunststof, geen asbestverdachte Glasal aangetroffen.

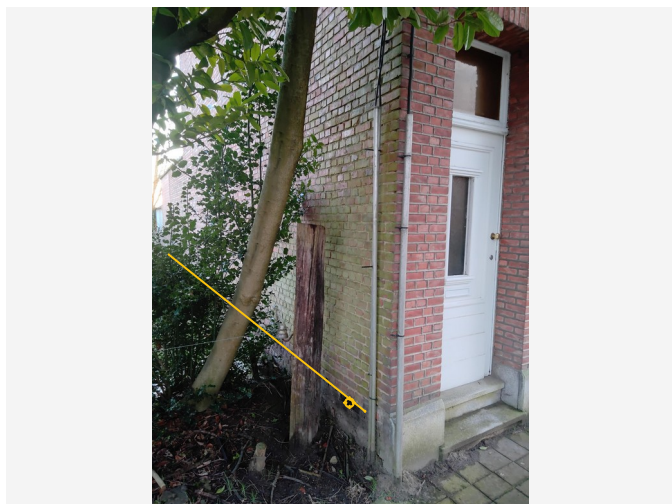
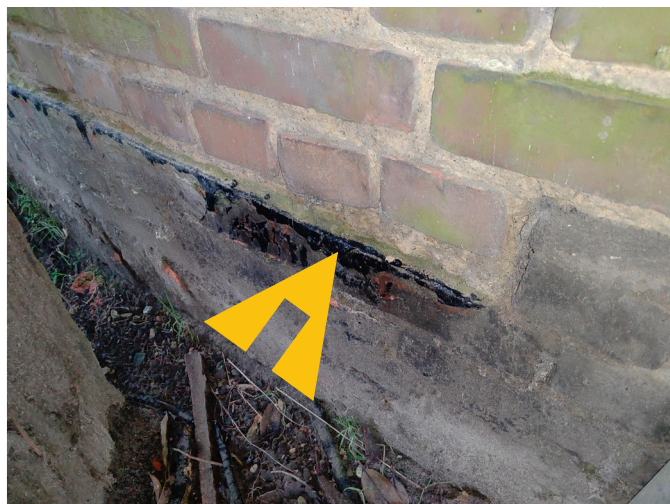
Geen asbest

#	Type	Referentie	Resultaat
13.1	Mengmonster	2.1	Geen asbest

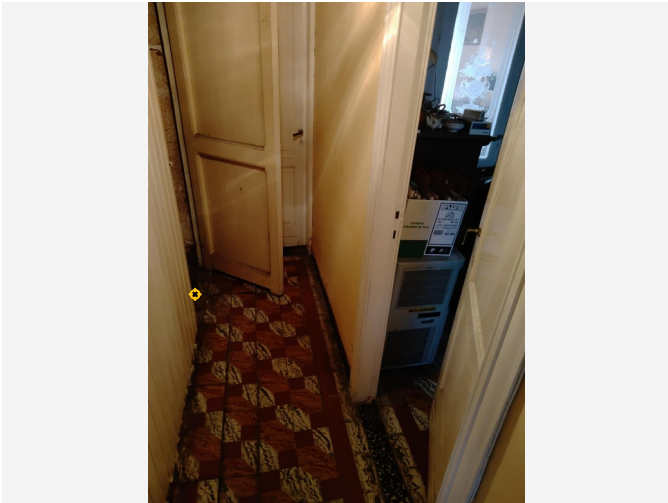
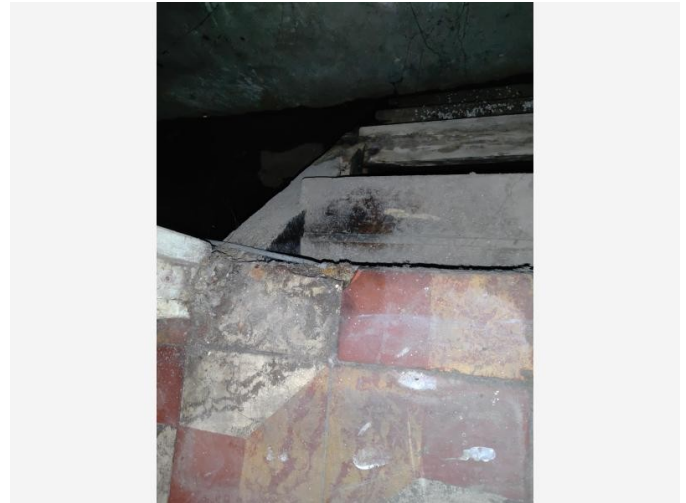
Geen asbest

#	Type	Referentie	Resultaat
14.1	Puntmonster	4.1	Geen asbest

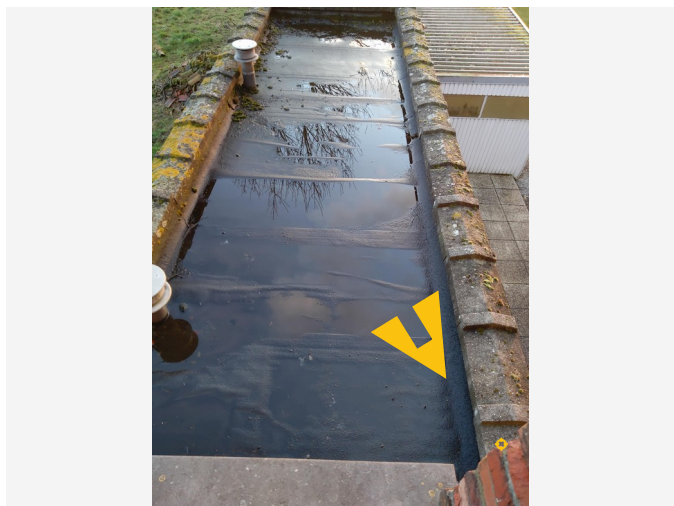
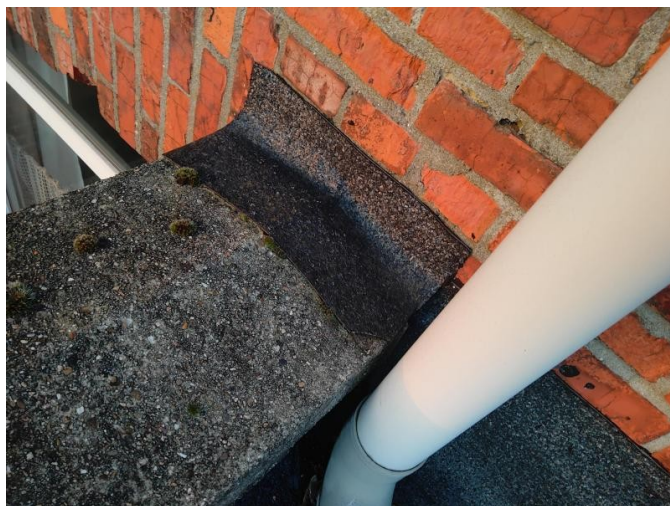
Fiche 15: Roofing plat dak woning

Geen asbest

#	Type	Referentie	Resultaat
15.1	Puntmonster	3.1	Geen asbest

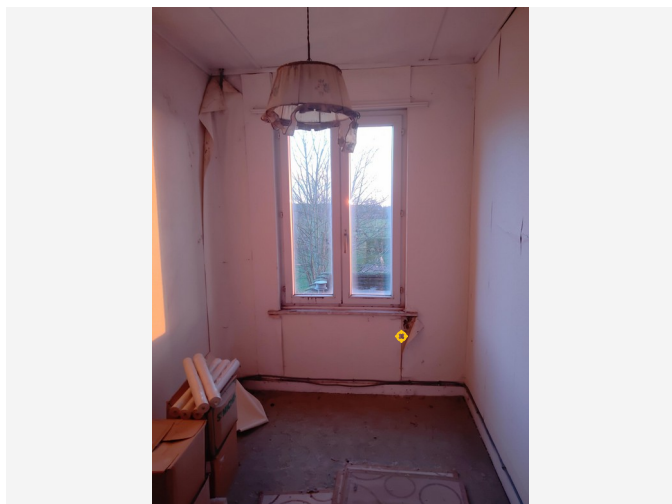
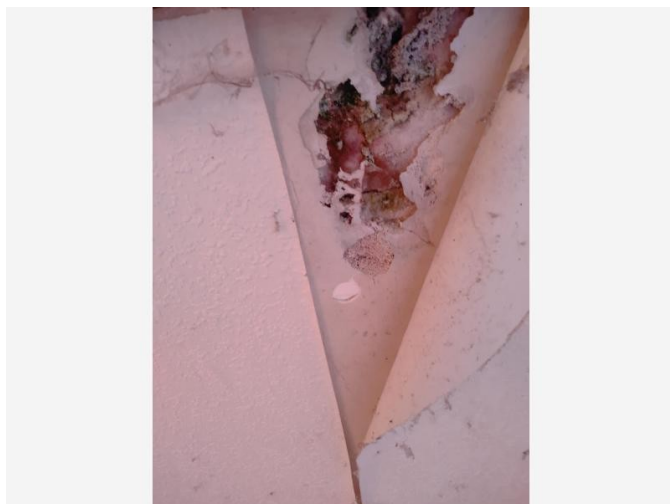
Geen asbest

#	Type	Referentie	Resultaat
16.1	Mengmonster	1.1	Geen asbest

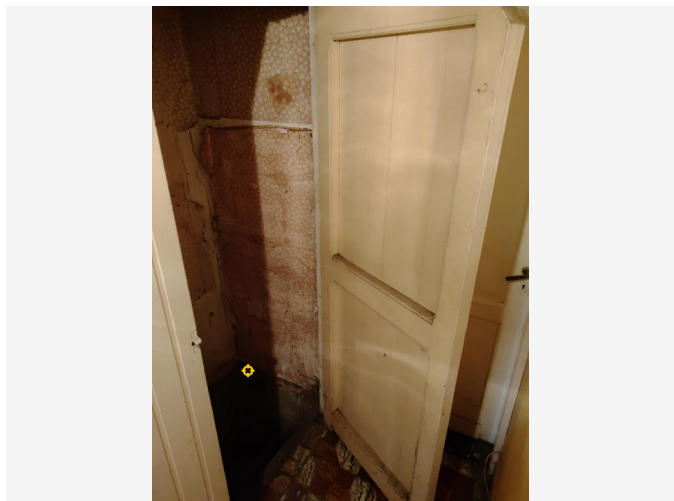
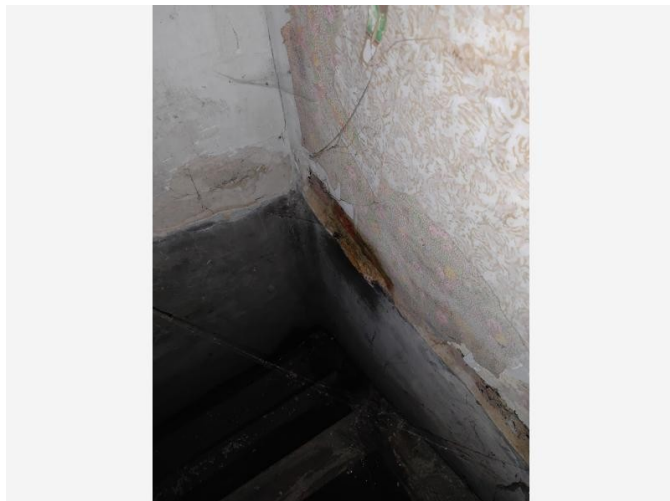
Fiche 17: Cementering binnenwanden berging onder de trap

Geen asbest

#	Type	Referentie	Resultaat
17.1	Mengmonster	1.3	Geen asbest
