# Asbestinventarisatetest

U.N.O.-Laan 59, 2620 Hemiksem

Attestnummer : 20250402-000289.000

**Asbestveilig** (maar niet asbestvrij)

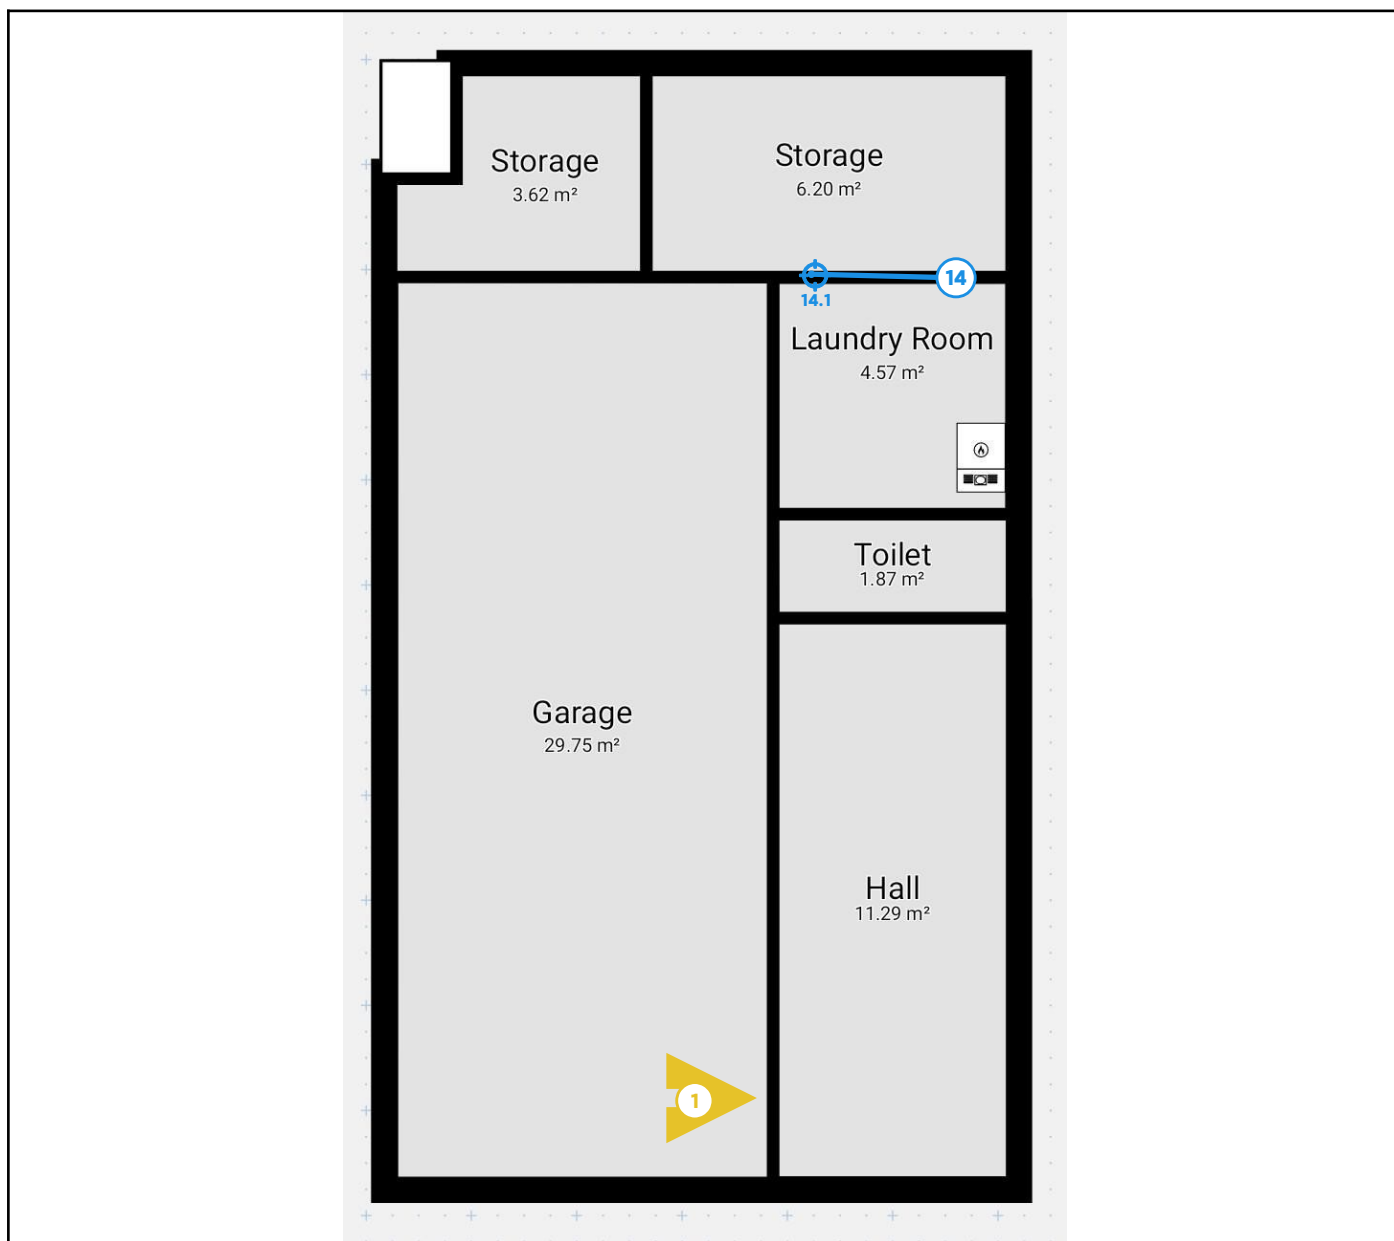
## Plan 1.1: Gelijkvloers

| Beschrijving | Type | Actie |
|---|---|---|
| 1. Bakeliet elektrische installatie garage | Asbestmateriaal | Zorgvuldig beheren |

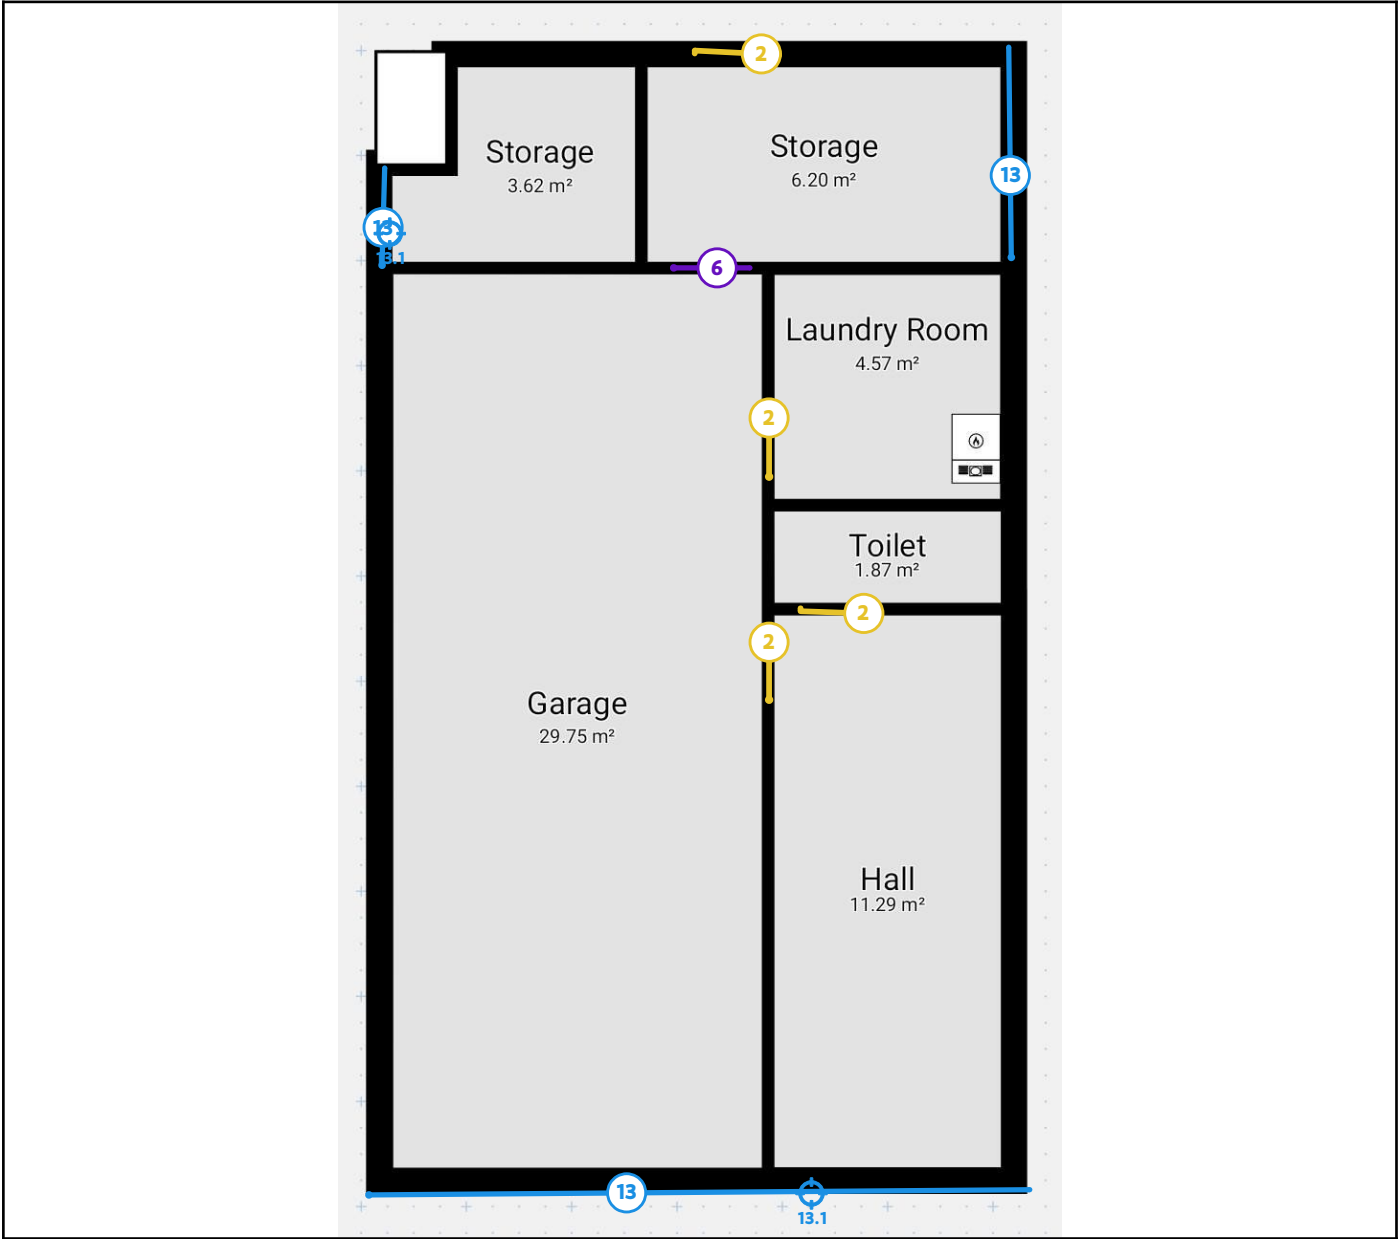
# Plan 1.2: Gelijkvloers

| Beschrijving | Type | Actie |
|---|---|---|
| 2. Deurorpels woning | Asbestmateriaal | Zorgvuldig beheren |

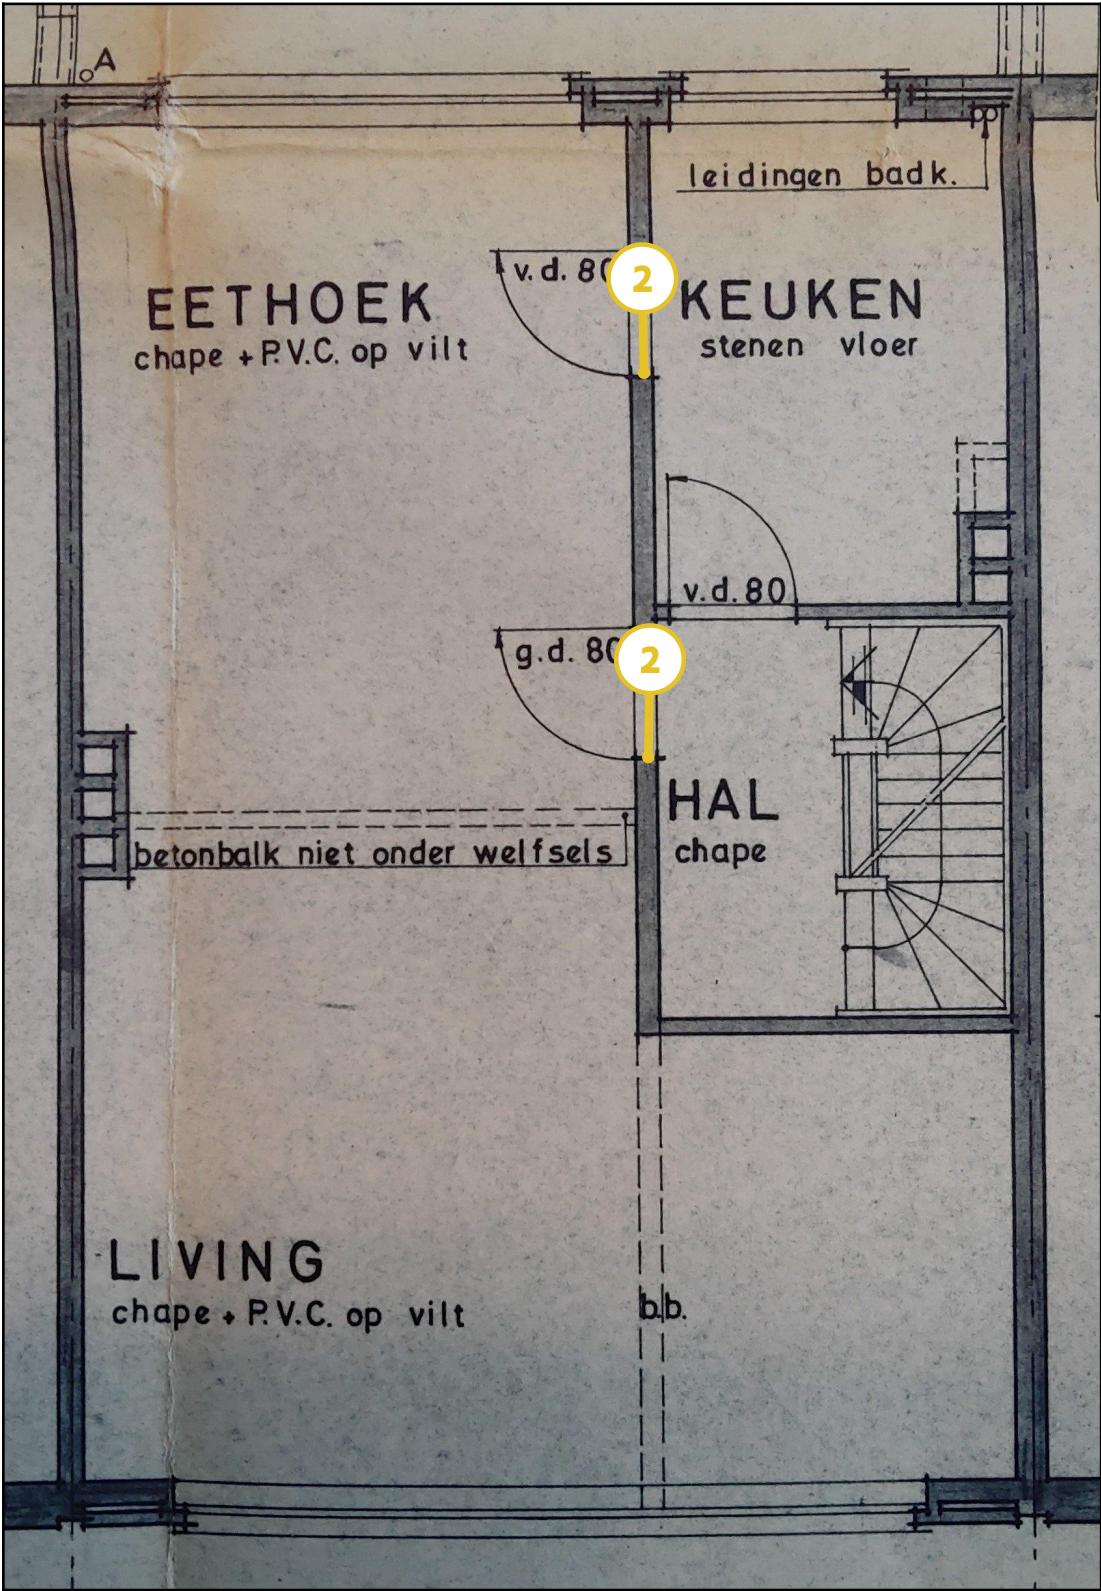
# Plan 1.7: Eerste verdieping

| 2. Deurdorpels woning | Asbestmateriaal | Zorgvuldig beheren |

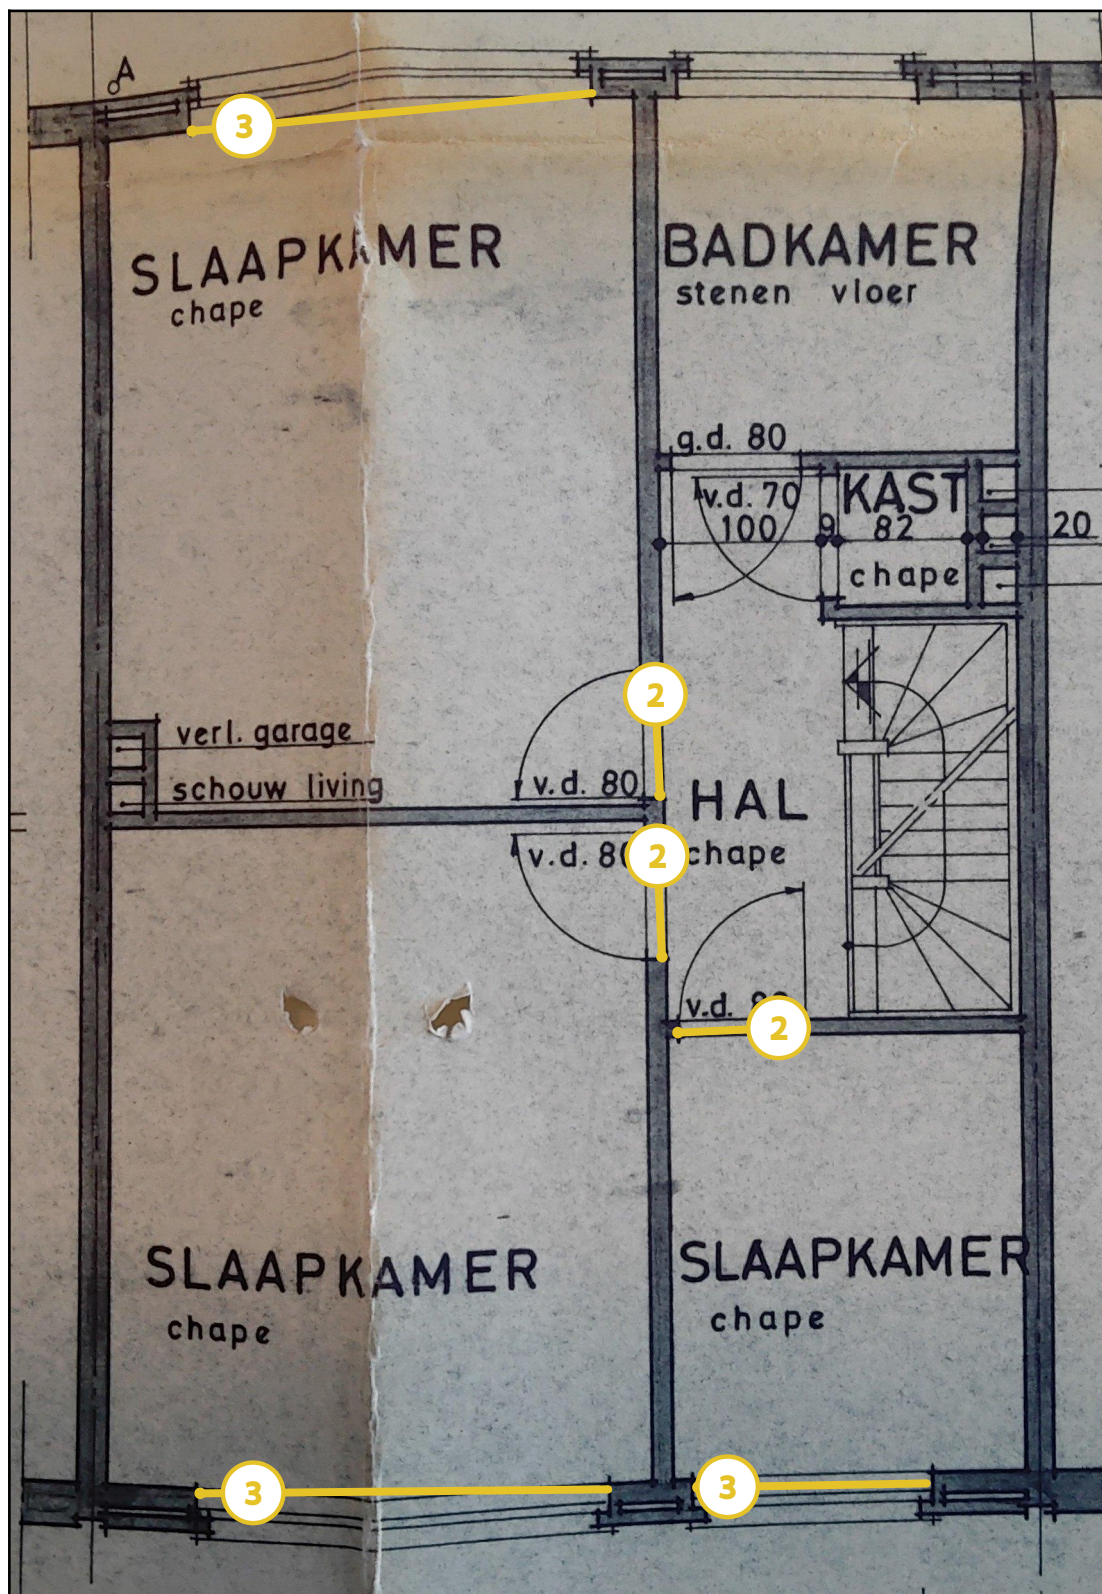
## Plan 1.10: Tweede verdieping

| 2. Deurdorpels woning | Asbestmateriaal | Zorgvuldig beheren |
| 3. Raamdorpels woning | Asbestmateriaal | Zorgvuldig beheren |

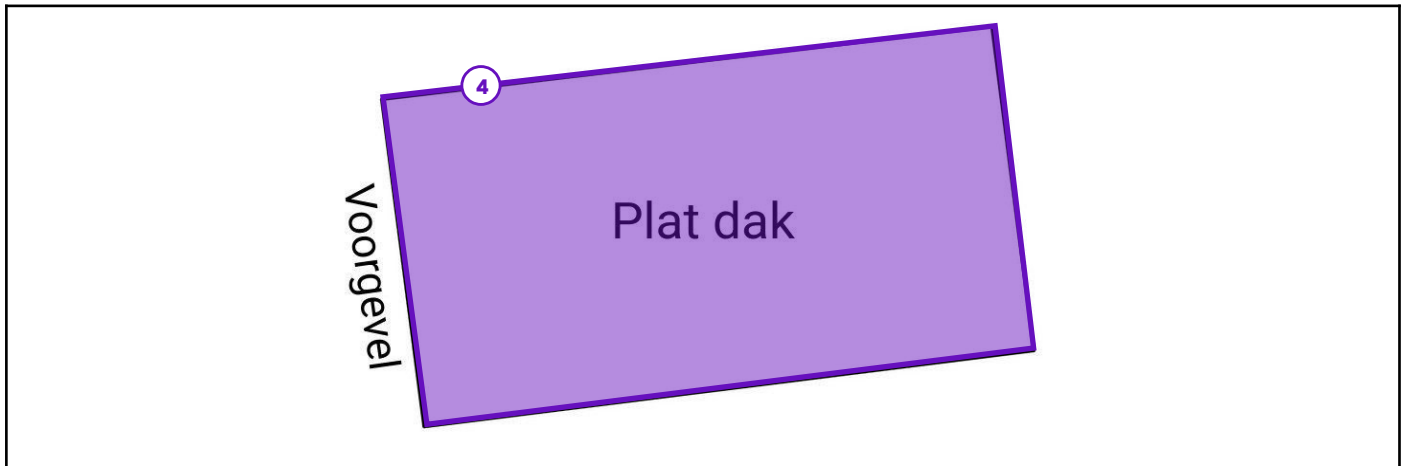
## Plan 1.12: Dakenplan

| Beschrijving | Type | Actie |
|---|---|---|
| 4. Plat dak woning | Beperking | - |

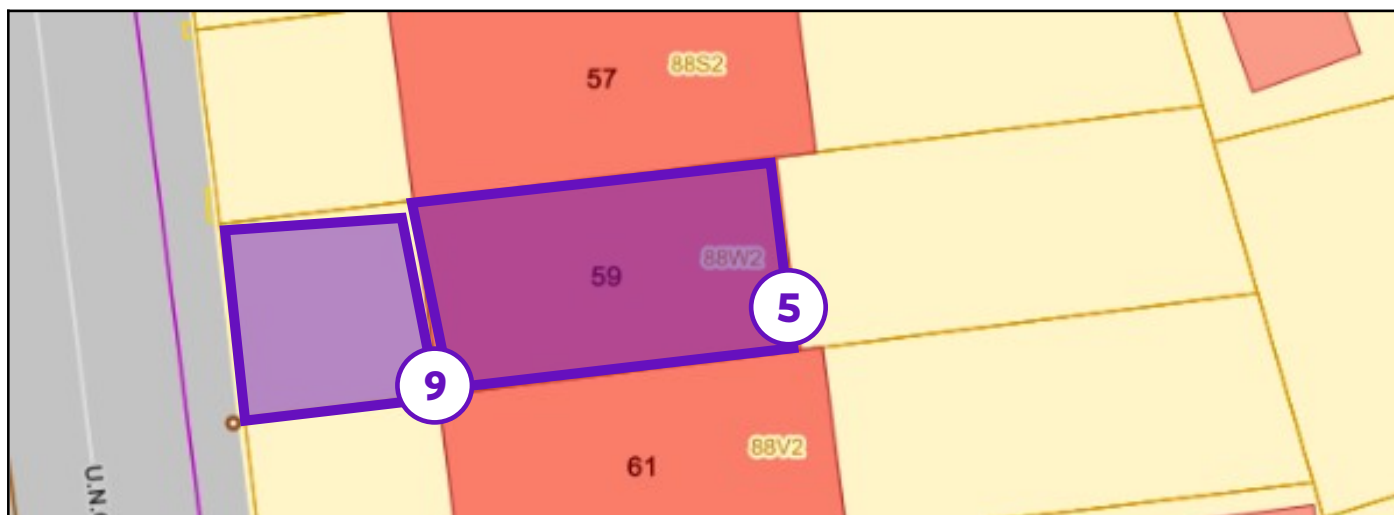
## Plan 2.1: Vaststellingen buiten de constructies

| Beschrijving | Type | Actie |
|---|---|---|
| 5. Rookgaskanalen en (technische) schachten woning | Beperking | - |

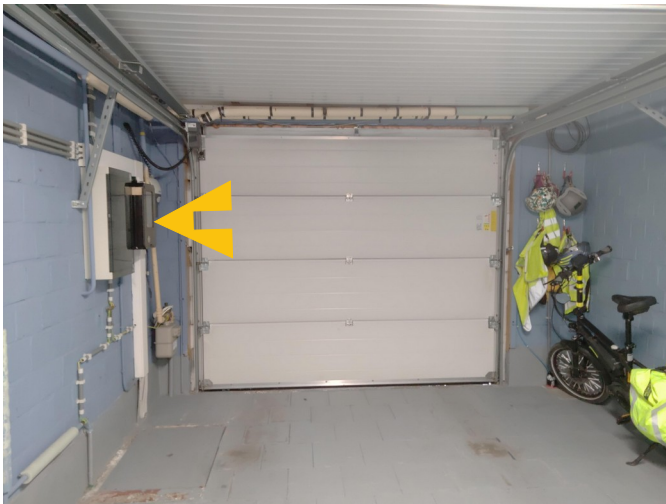
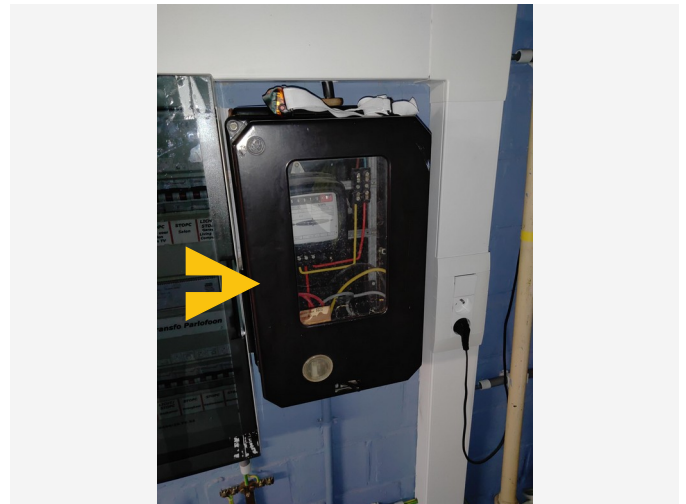
Het asbestmateriaal valt onder de mijlpaal van 2040.

| Eindbeoordeling materiaalrisico | Laag materiaalrisico en/of verlaagde kans op vezelvrijgave |

| Asbestsoort (vezeltype) | Crocidoliet aanwezig |
| Toestand van het materiaal | Onbeschadigd, niet verweerd |

| Beschrijving | Bakeliet elektrische installatie garage |

- Zorg voor een veilig beheer. Vermijd het beschadigen van het asbestmateriaal. Controleer de toestand jaarlijks op wijzigingen.

- Eenvoudige handelingen: enkel door erkend asbestverwijderaar  
Elektriciteitskasten en andere bakeliet toepassingen die niet de eigendom zijn van de bewoner dienen door de bevoegde firma (eigenaar) verwijderd te worden. De doe-het-zelver mag deze toepassingen niet zelf verwijderen.

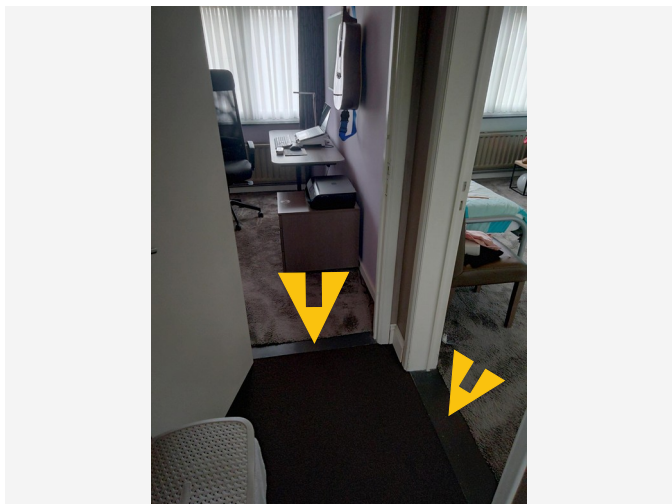
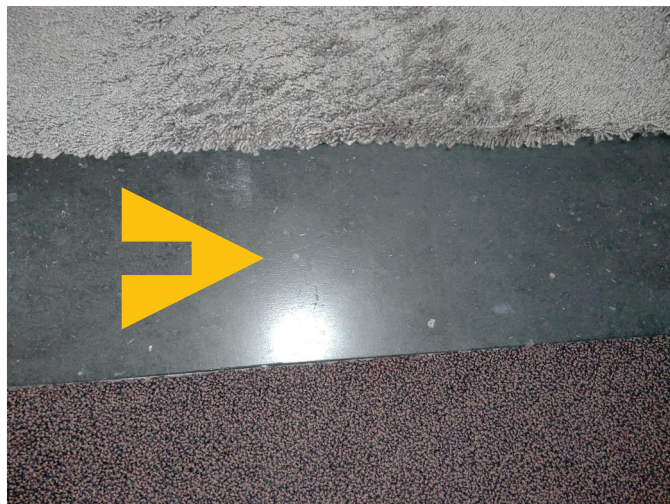
Het asbestmateriaal valt onder de mijlpaal van 2040.

| Eindbeoordeling materiaalrisico | Zeer laag materiaalrisico en/of zeer lage kans op vezelvrijgave |

| Asbestsoort (vezeltype) | Alleen chrysotiel |
| Toestand van het materiaal | Onbeschadigd, niet verweerd |

| Beschrijving | Deurdorpels woning |

- Zorg voor een veilig beheer. Vermijd het beschadigen van het asbestmateriaal. Controleer de toestand jaarlijks op wijzigingen.

- Eenvoudige handelingen: mag via doe-het-zelf of door werknemer(s) met opleidingsattest eenvoudige handelingen  
Indien het materiaal niet beschadigd geraakt mag dit eventueel door een doe-het-zelf verwijderd worden. Dit is enkel mogelijk mits het nemen van de juiste voorzorgsmaatregelen, het gebruik van de nodige PBM's (een aansluitend stofmasker beschermingsklasse FFP3, een wegwerpoverall en afspoelbare schoenen) en mits het materiaal goed bevochtigd of gefixeerd wordt tijdens de verwijdering. De doe-het-zelf dient de plaat met handgereedschap los te wrikken. Het afval dient hermetisch afgesloten en dubbel verpakt afgevoerd te worden naar een recyclagepark of kan opgehaald worden door een geregistreerde asbestinzamelaar.

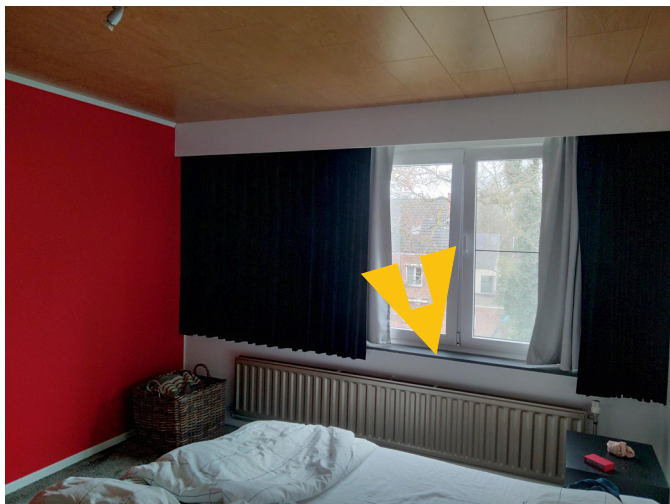
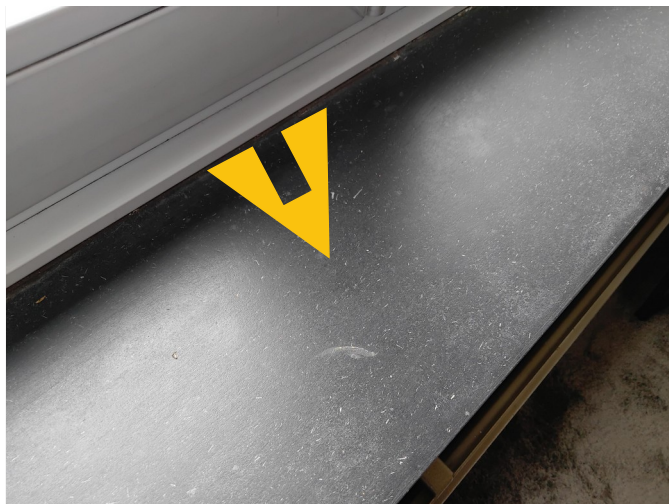
Het asbestmateriaal valt onder de mijlpaal van 2040.

| Eindbeoordeling materiaalrisico | Zeer laag materiaalrisico en/of zeer lage kans op vezelvrijgave |

| Asbestsoort (vezeltype) | Alleen chrysotiel |
| Toestand van het materiaal | Onbeschadigd, niet verweerd |

| Beschrijving | Raamdorpels woning |

- Zorg voor een veilig beheer. Vermijd het beschadigen van het asbestmateriaal. Controleer de toestand jaarlijks op wijzigingen.

- Eenvoudige handelingen: mag via doe-het-zelf of door werknemer(s) met opleidingsattest eenvoudige handelingen  
Indien het materiaal niet beschadigd geraakt mag dit eventueel door een doe-het-zelf verwijderd worden. Dit is enkel mogelijk mits het nemen van de juiste voorzorgsmaatregelen, het gebruik van de nodige PBM's (een aansluitend stofmasker beschermingsklasse FFP3, een wegwerpoverall en afspoelbare schoenen) en mits het materiaal goed bevochtigd of gefixeerd wordt tijdens de verwijdering. De doe-het-zelf dient de plaat met handgereedschap los te wrikken. Het afval dient hermetisch afgesloten en dubbel verpakt afgevoerd te worden naar een recyclagepark of kan opgehaald worden door een geregistreerde asbestinzamelaar.

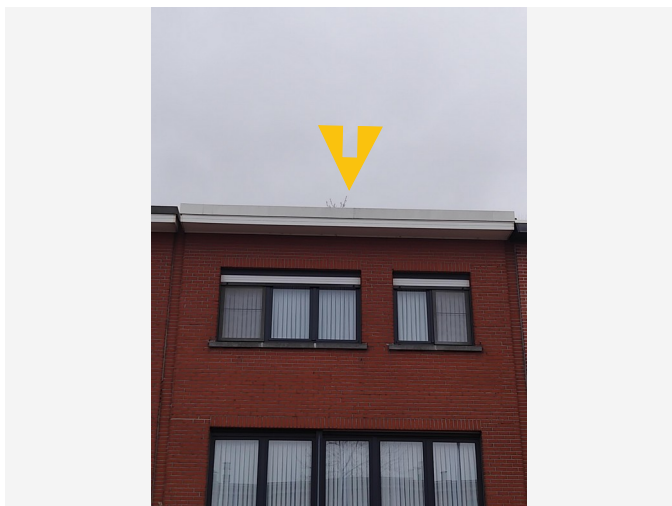
Situeringsfoto

**Reden:** Het te onderzoeken materiaal situeert zich hoger dan 3,50 m te rekenen vanaf een veilige ondergrond

**Uitleg van de asbestdeskundige:** Hoogte circa 9 meter. Geen veilige toegang tot het dak mogelijk. Geen inspectie van het dak uitgevoerd.

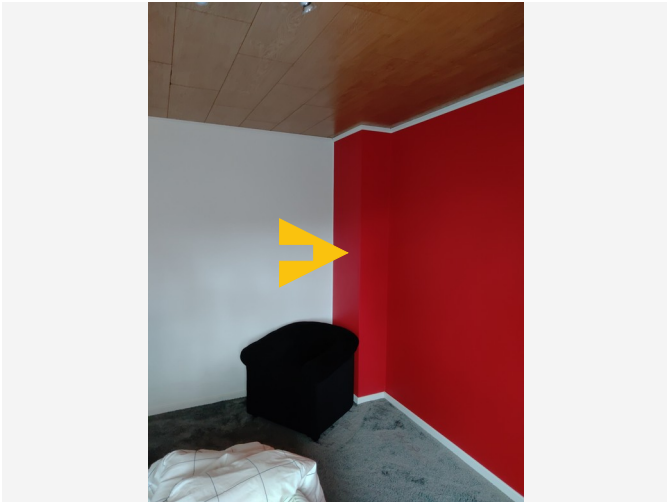
*Situeringsfoto*

**Reden:** Het onderzoek kan niet uitgevoerd worden binnen de bepalingen van de Welzijnswet

**Uitleg van de asbestdeskundige:** Alle schoorstenen en (technische) schachten in deze constructie zijn niet inspecteerbaar binnen het kader van het niet-destructief onderzoek aangezien er geen toegang tot deze ruimtes mogelijk is.

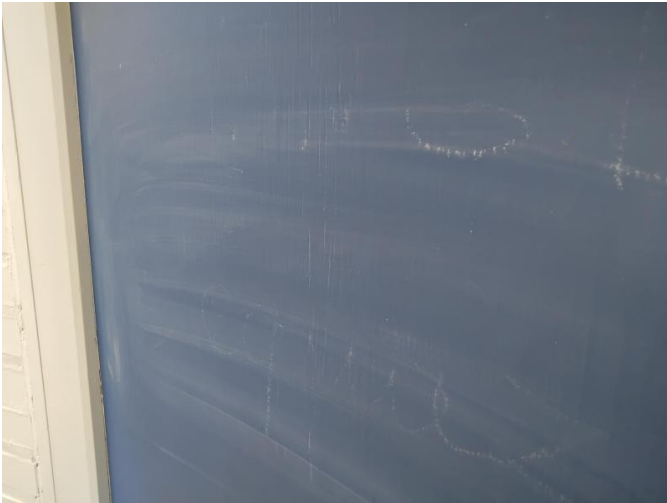
Vrije foto

Hout, geen asbestverdachte Glasal aangetroffen.

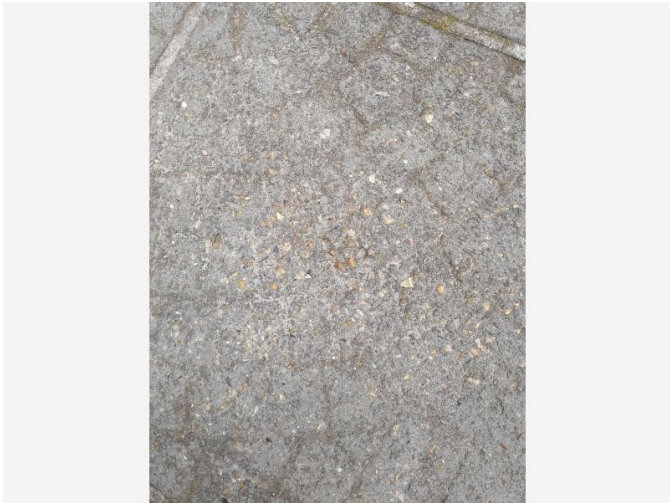
Vrije foto

Cementgebonden tegels met kiezels. Niet asbestverdacht.

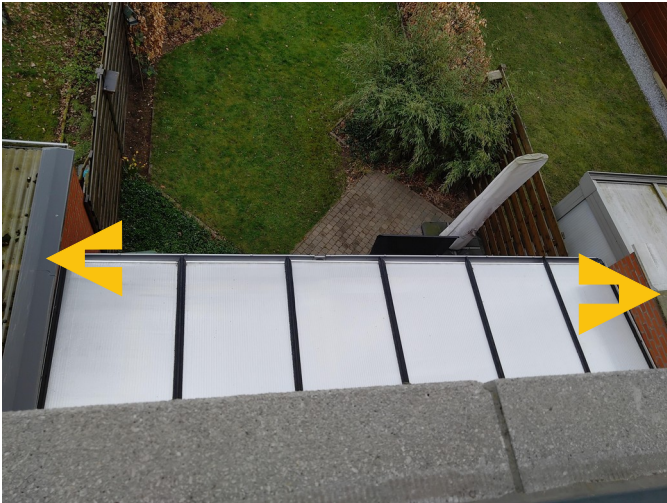
Vrije foto

Kunststof aan de linkerzijde, betonsteen aan de rechterzijde. Geen asbestverdachte dekstenen aangetroffen.

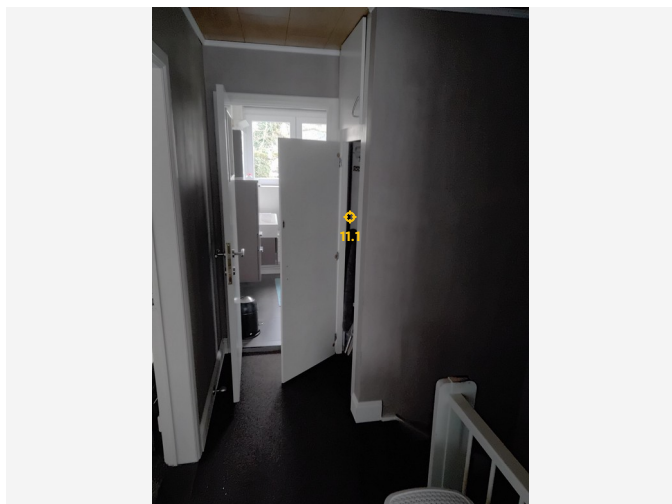
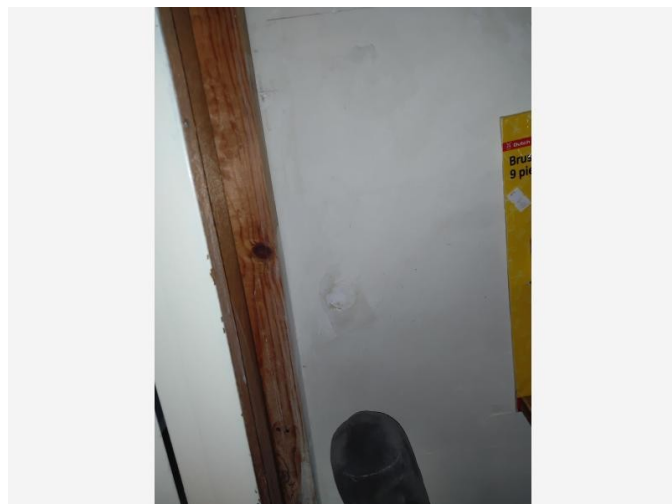
Geen asbest

| # | Type | Referentie | Resultaat |
|---|---|---|---|
| 11.1 | Mengmonster | 1.1 | Geen asbest |

| Beschrijving | Pleisterwerk binnenmuren woning |

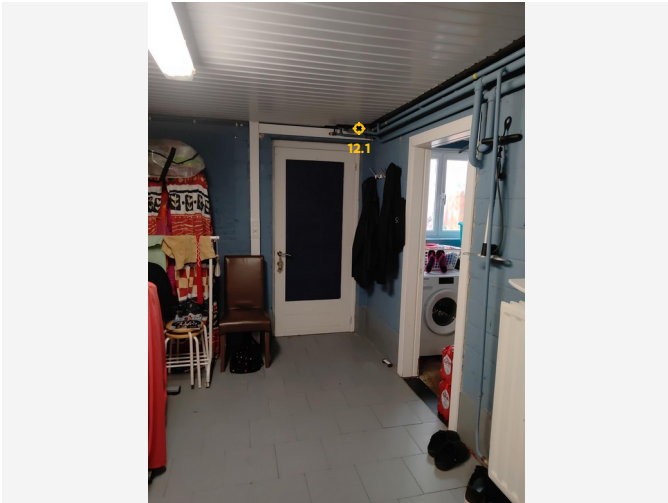
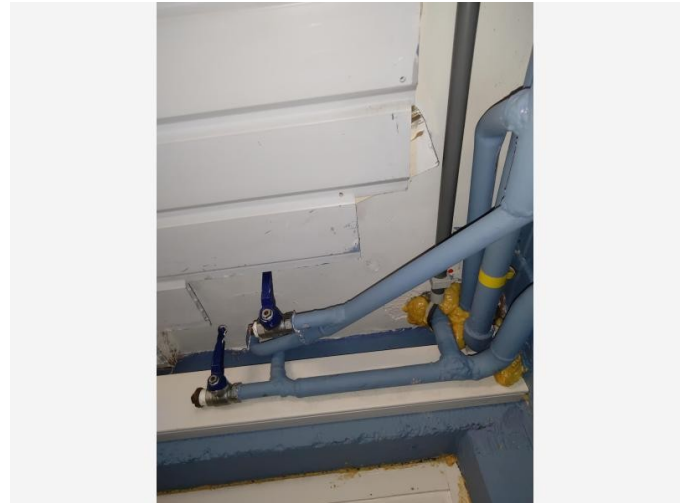
## Fiche 12: Pleisterwerk plafonds woning

Geen asbest

| # | Type | Referentie | Resultaat |
|---|---|---|---|
| 12.1 | Mengmonster | 2.1 | Geen asbest |
