# Asbestinventarisat attest

Molenbergstraat 6, 2840 Rumst

Attestnummer : 20250423-000528.000

Uitgegeven op : 23.04.2025

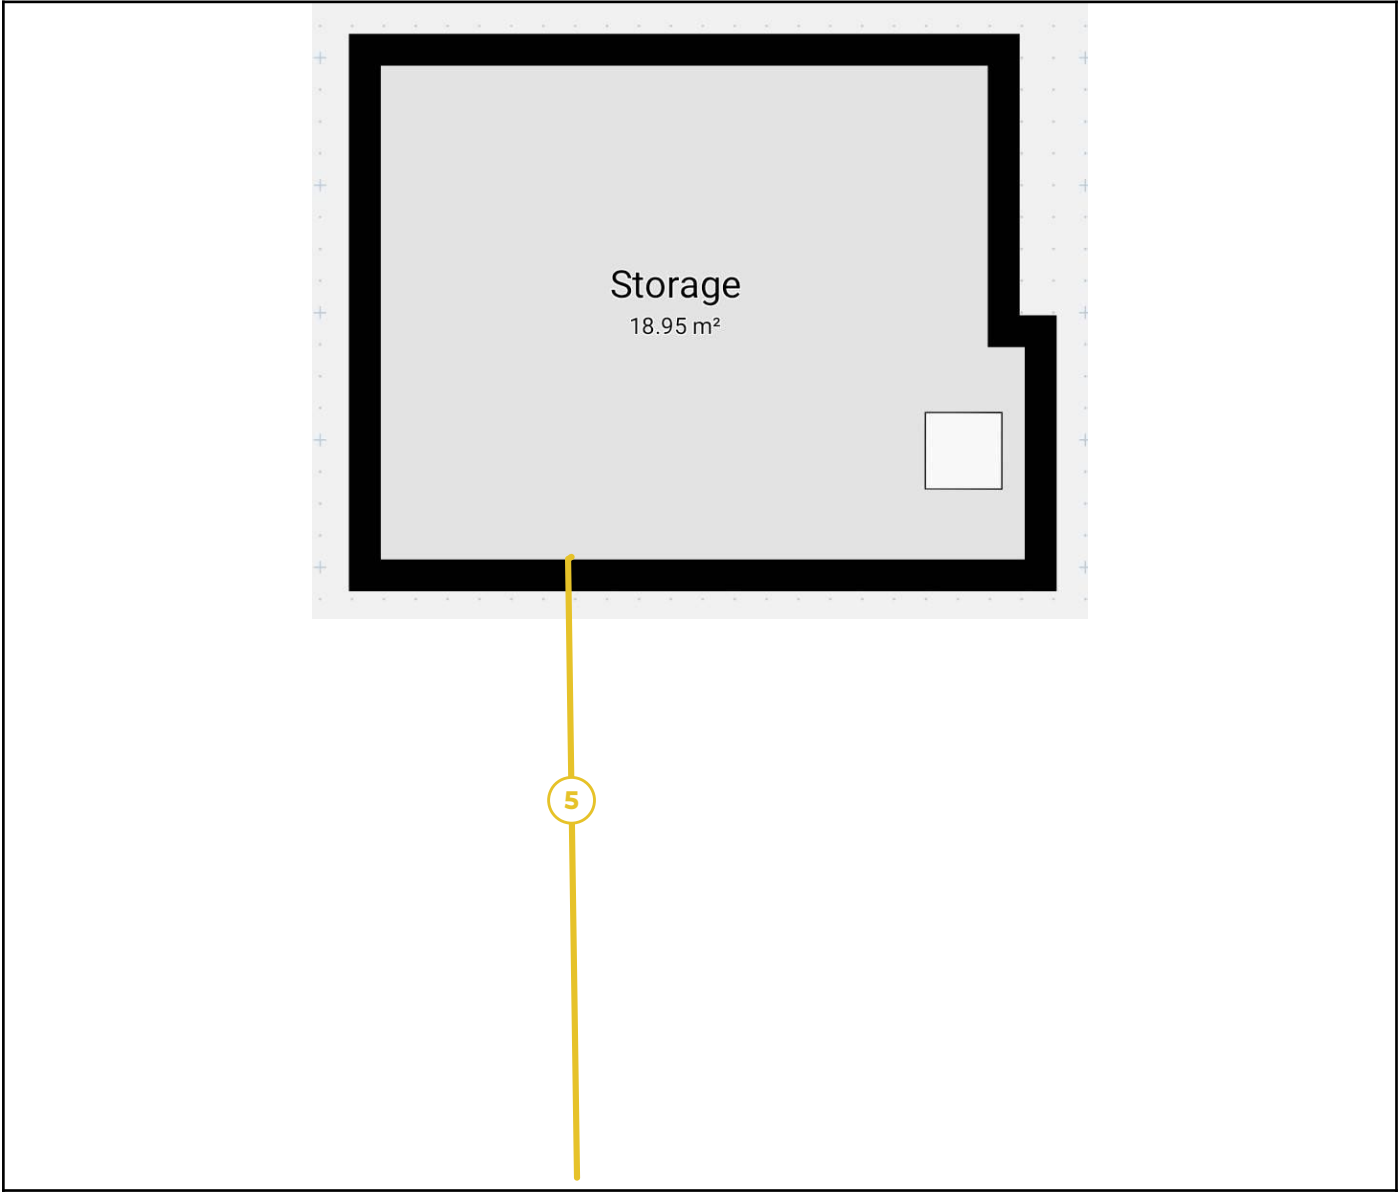
# Plan 1.1: Kelder

| Beschrijving | Type | Actie |
|---|---|---|
| 5. Doorvoerleiding kelder | Asbestmateriaal | Zorgvuldig beheren |

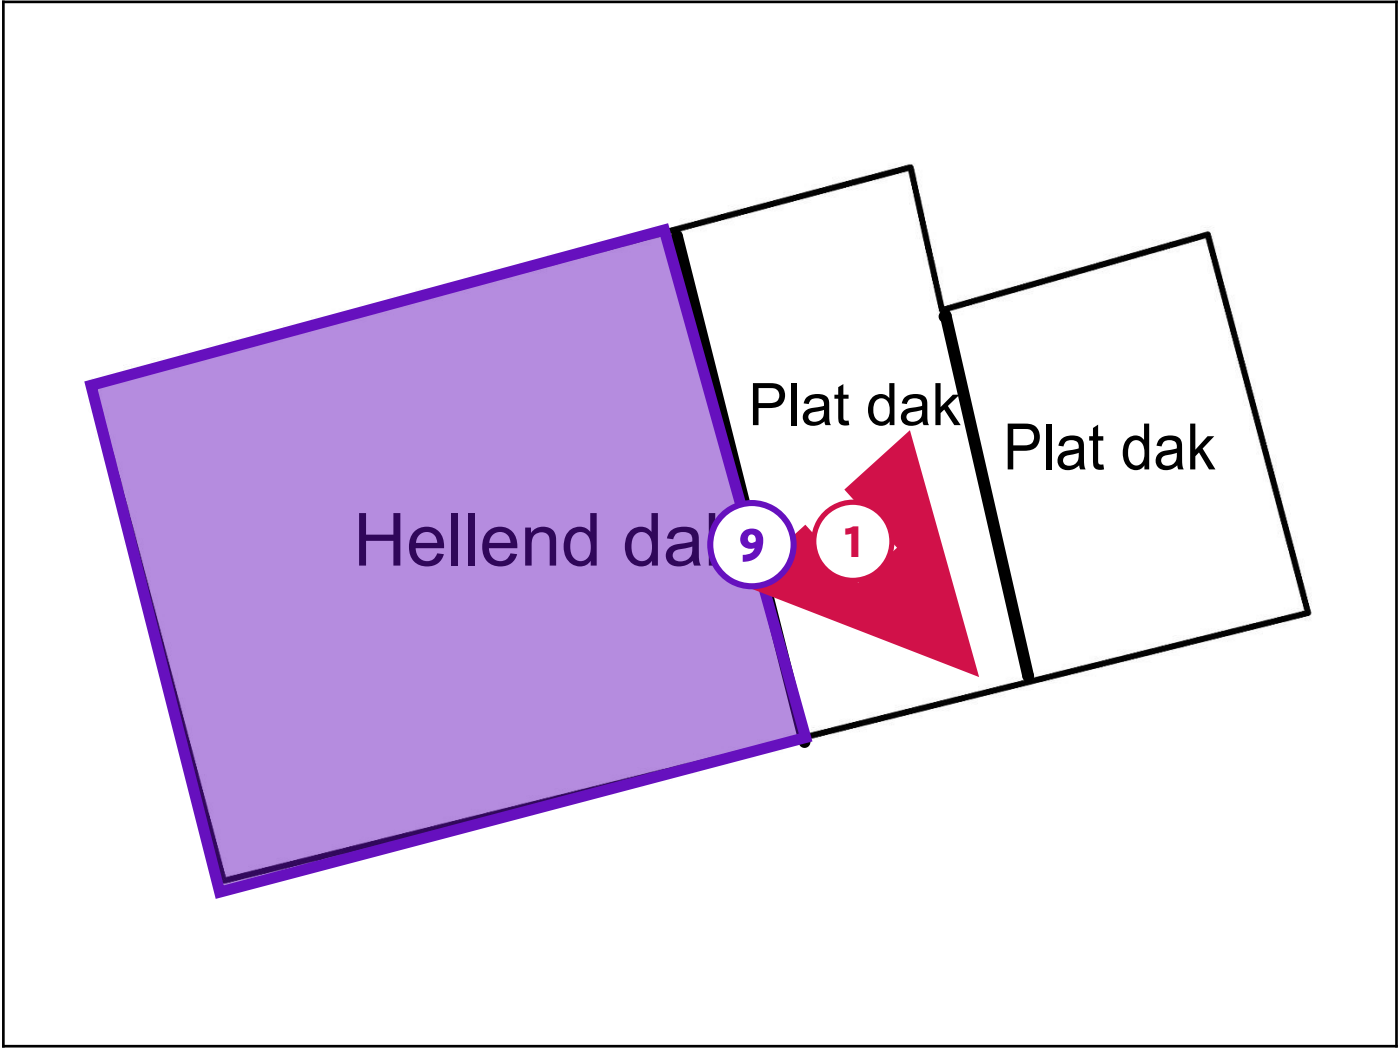
# Plan 1.17: Woning plan

| Beschrijving | Type | Actie |
|---|---|---|
| 1. Schoorsteen plat dak woning | Asbestmateriaal | Dringend verwijderen |
| 9. Onderdak hellend dak woning | Advies | - |

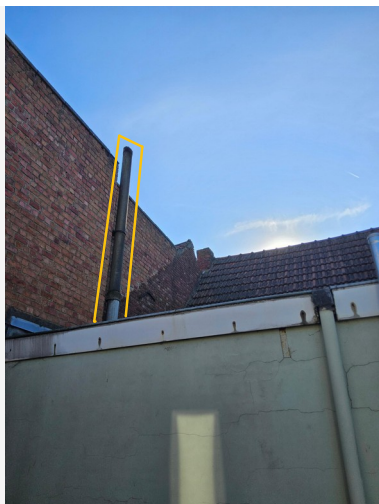
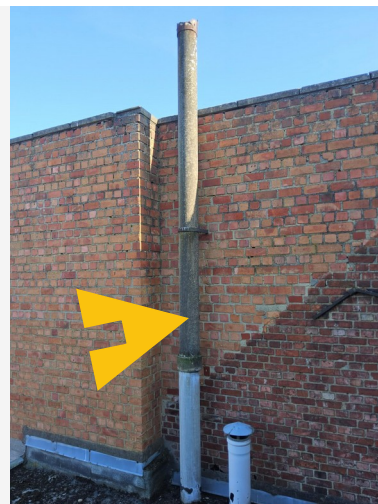
| Eindbeoordeling materiaalarisico | Hoog materiaalarisico en/of hoge kans op vezelvrijgave |

| Asbestsoort (vezeltype) | Crocidoliet aanwezig |
| Toestand van het materiaal | Matig beschadigd, matig verweerd |

| Beschrijving | Schoorsteen plat dak woning |

- Verwijder dit asbestmateriaal zo snel mogelijk. Volg de toestand goed op.

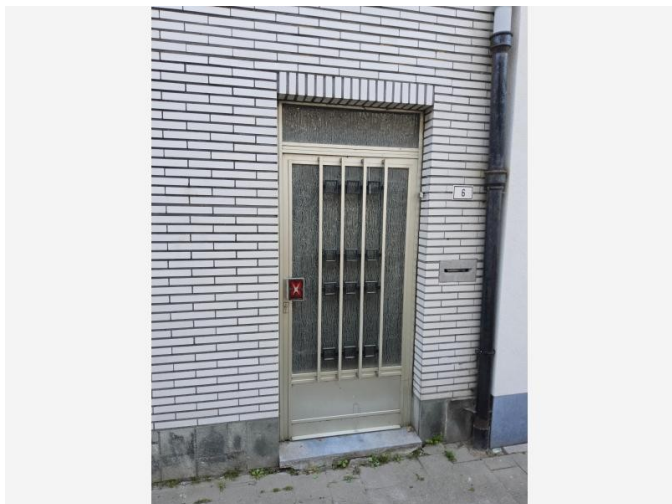
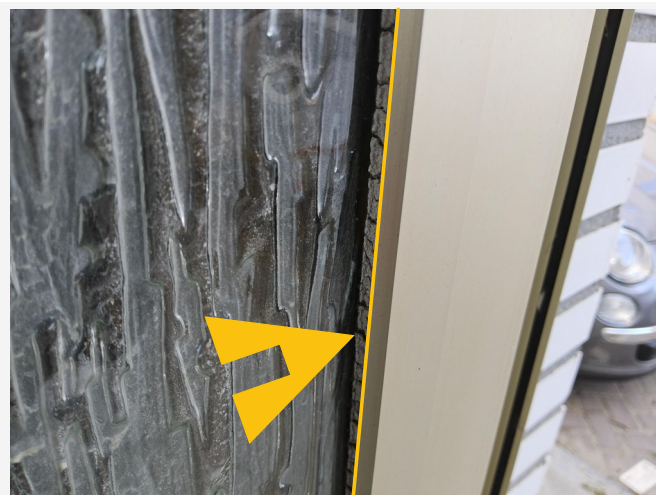
| Eindbeoordeling materiaalrisico | Laag materiaalrisico en/of verlaagde kans op vezelvrijgave |

| Toestand van het materiaal | Licht beschadigd, licht verweerd. Intact calciumsilicaatmateriaal of categorie III 'gebondenheid' |

| Beschrijving | Mastiek aluminium schrijnwerk woning |

- Zorg voor een veilig beheer. Vermijd het beschadigen van het asbestmateriaal. Controleer de toestand jaarlijks op wijzigingen.

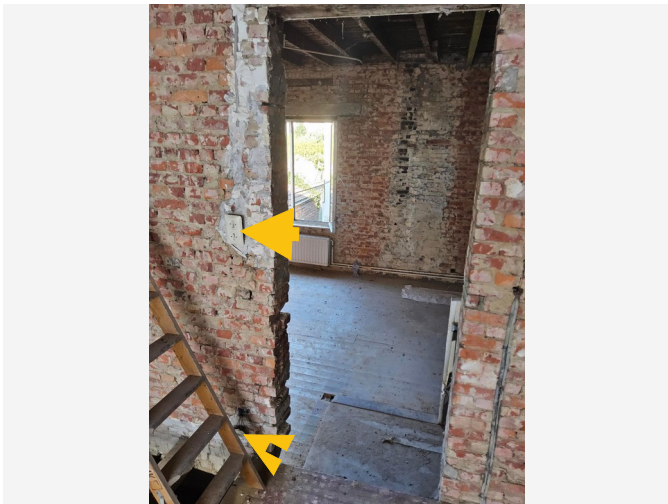
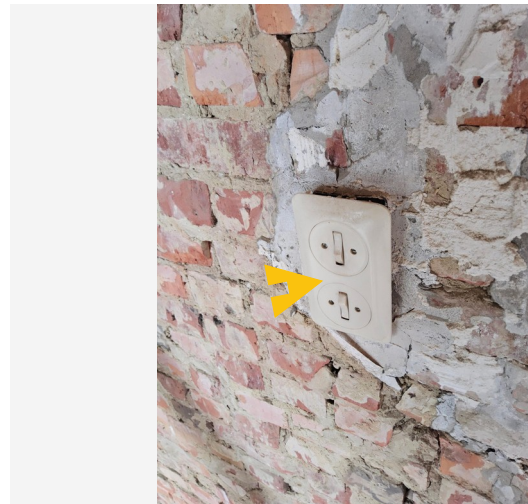
| Eindbeoordeling materiaalrisico | Laag materiaalrisico en/of verlaagde kans op vezelvrijgave |

| Toestand van het materiaal | Onbeschadigd, niet verweerd |

| Beschrijving | Bakeliet elektrische installaties woning |

- Zorg voor een veilig beheer. Vermijd het beschadigen van het asbestmateriaal. Controleer de toestand jaarlijks op wijzigingen.

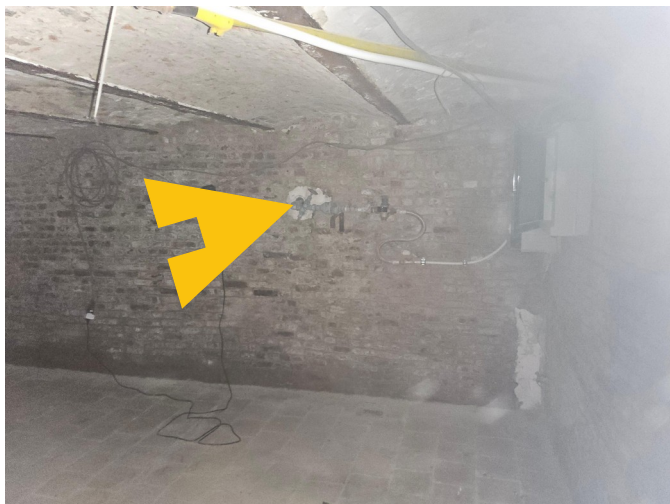
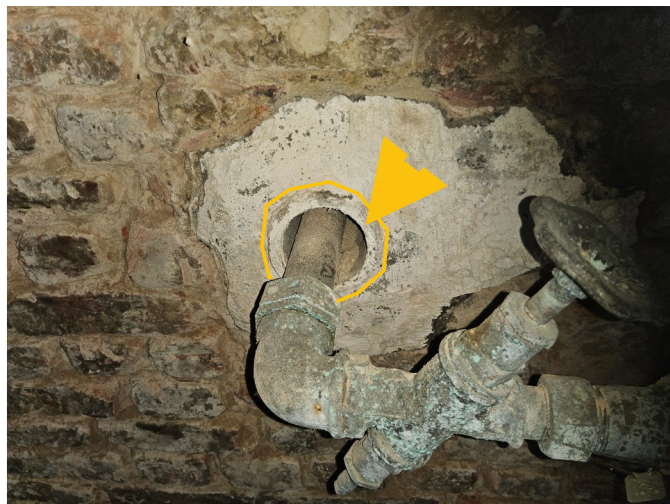
| Opmerking | Omvang niet vast te stellen binnen het kader van het niet-destructief onderzoek. Mogelijks nog meer ondergrondse asbestkokers in deze constructie. |

- Eenvoudige handelingen: mag via doe-het-zelf of door werknemer(s) met opleidingsattest eenvoudige handelingen  
Indien het materiaal niet beschadigd geraakt mag dit eventueel door een doe-het-zelfer verwijderd worden. Dit is enkel mogelijk mits het nemen van de juiste voorzorgsmaatregelen, het gebruik van de nodige PBM's (een aansluitend stofmasker beschermingsklasse FFP3, een wegwerpovertal (Cat. III, Type 5 en 6) en afspoelbare schoenen) en mits het materiaal goed bevochtigd of gefixeerd wordt tijdens de verwijdering. De doe-het-zelfer dient de koker met handgereedschap los te kappen zonder deze te beschadigen. Het afval dient hermetisch afgesloten en dubbel verpakt afgevoerd te worden naar een recyclagepark of kan opgehaald worden door een geregistreerde asbestinzamelaar.
