# Asbestinventarisatetest

Rompelei 16, 2550 Kontich

Attestnummer : 20250414-000338.000

**Niet-asbestveilig**

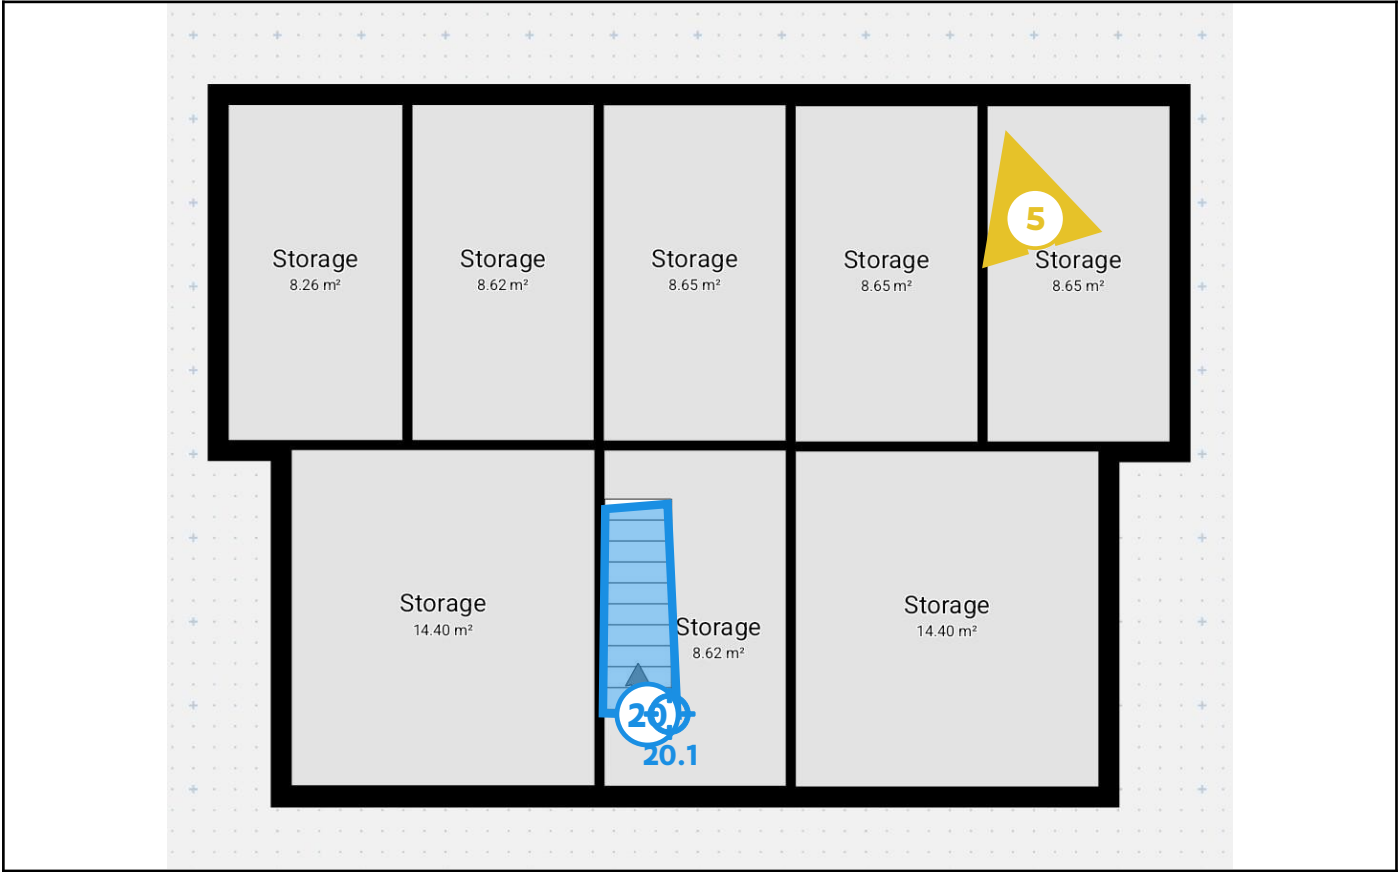
# Plan 1.3: Kelder

| Beschrijving | Type | Actie |
|---|---|---|
| 5. Oude afvoerleidingen kelder | Asbestmateriaal | Zorgvuldig beheren |

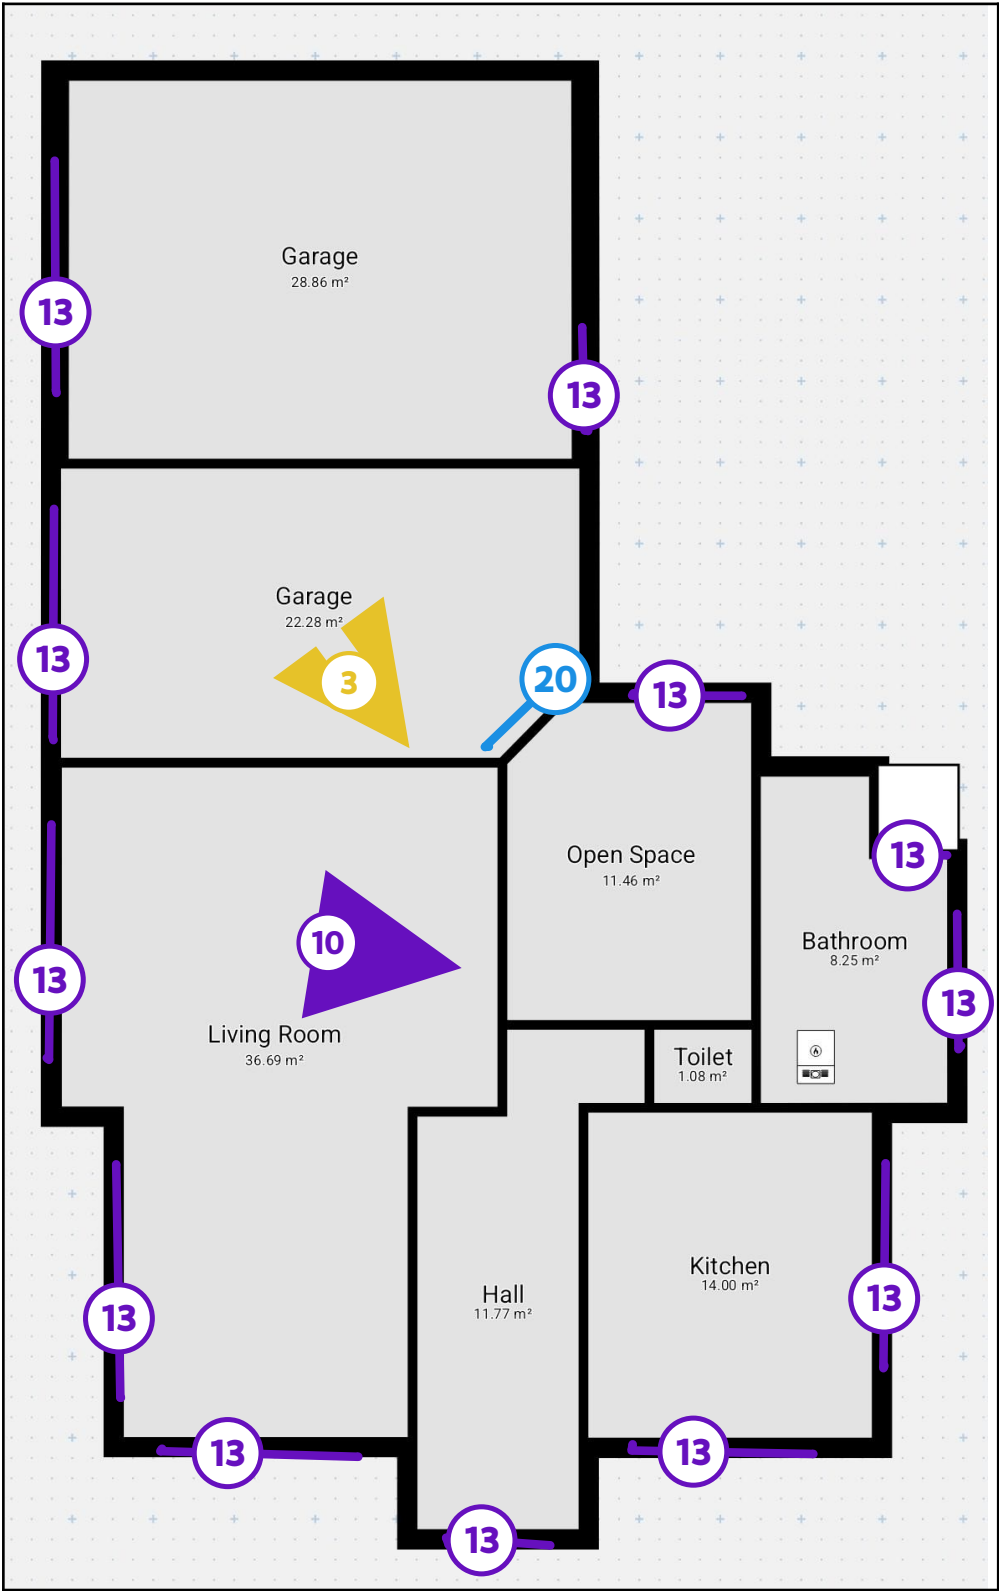
# Plan 1.5: Gelijkvloers

| 3. Bakeliet radiatorknop garage | Asbestmateriaal | Zorgvuldig beheren |
| 10. Dichtingskoorden kachel woonkamer | Advies | - |
| 13. Mastiek schrijnwerk en tussen schrijnwerk-en metselwerk woning | Advies | - |

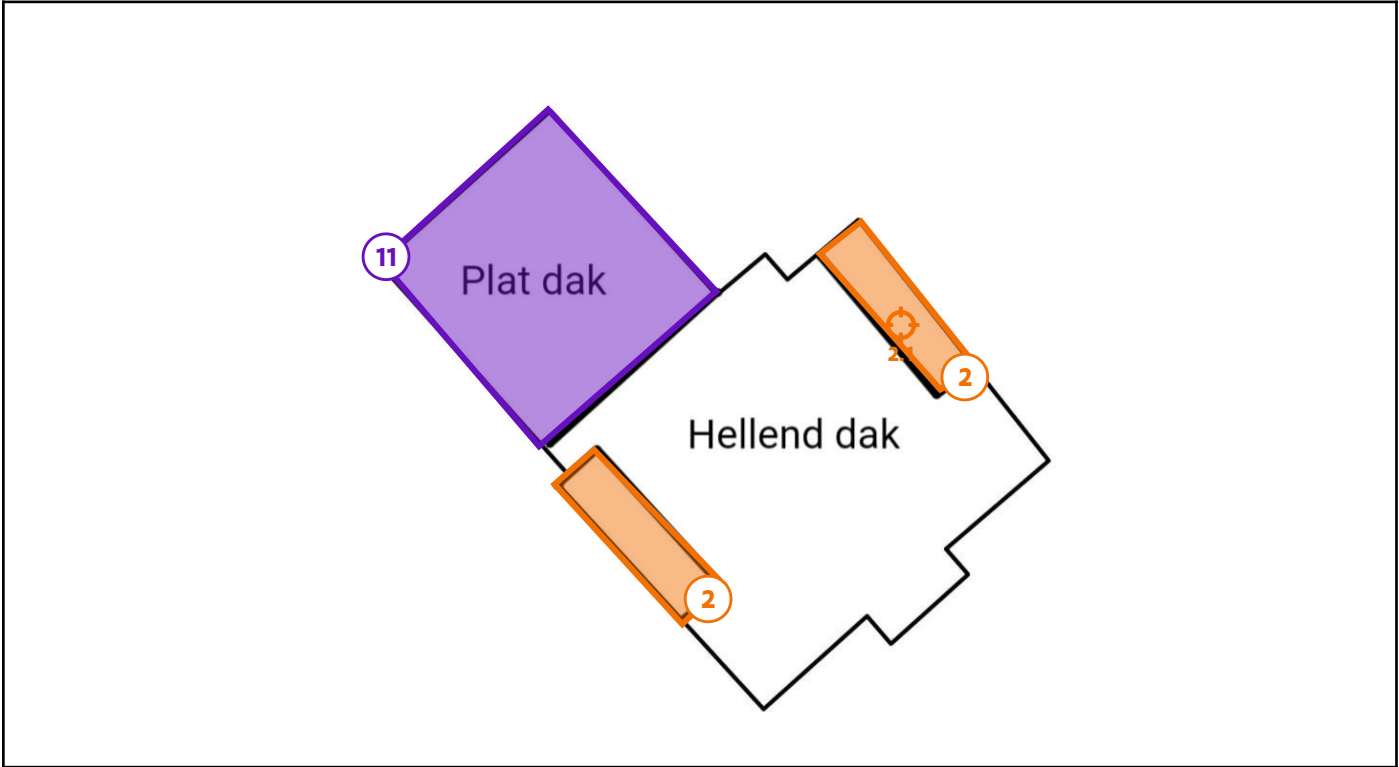
# Plan 1.17: Dakenplan

| Beschrijving | Type | Actie |
|---|---|---|
| 2. Leien hellende daken woning | Asbestmateriaal | Verwijderen |
| 11. Plat dak garages | Advies | - |

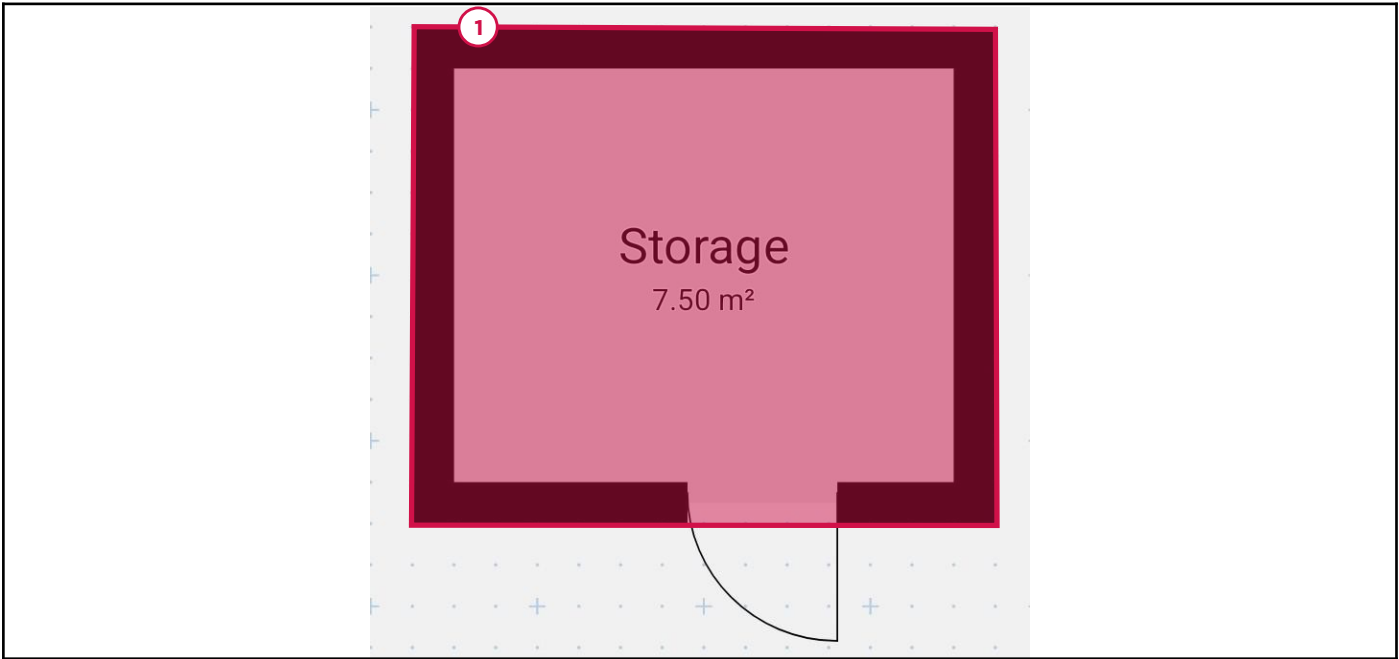
# Plan 2.1: Tuinhuis

| Beschrijving | Type | Actie |
|---|---|---|
| 1. Golfplaten dak tuinhuis | Asbestmateriaal | Dringend verwijderen |

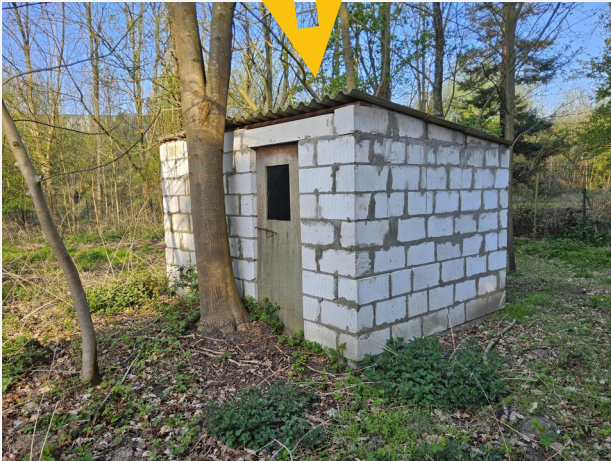
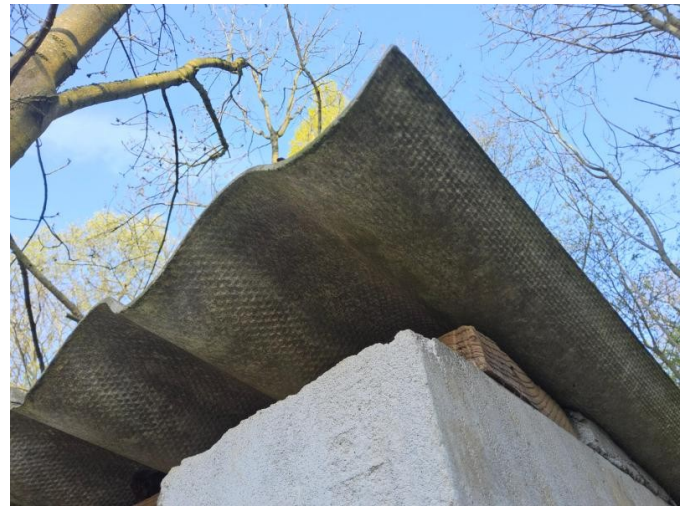
| Eindbeoordeling materiaalrisico | Hoog materiaalrisico en/of hoge kans op vezelvrijgave |

| Asbestsoort (vezeltype) | Crocidoliet aanwezig |
| Toestand van het materiaal | Matig beschadigd, matig verweerd |

| Beschrijving | Golfplaten dak tuinhuis |

**Dringend verwijderen**

- Verwijder dit asbestmateriaal zo snel mogelijk. Volg de toestand goed op.

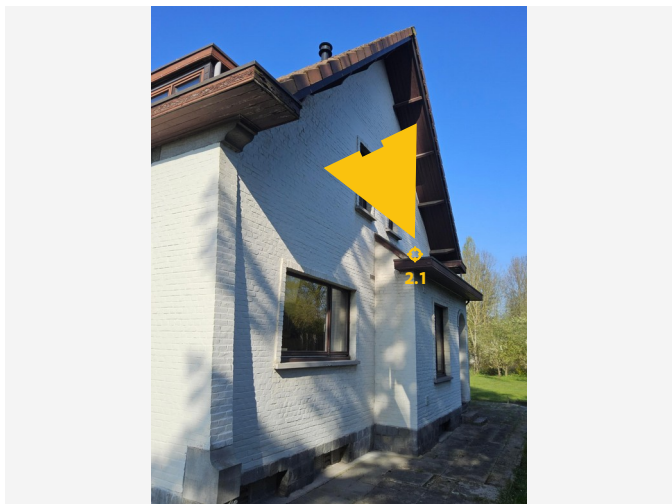
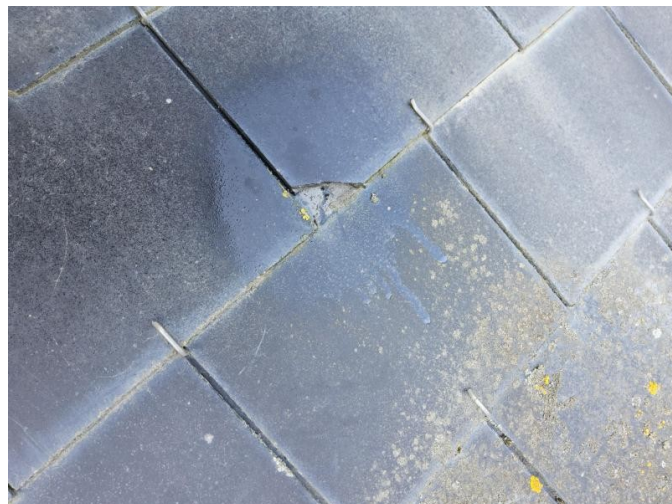
| Eindbeoordeling materiaalrisico | Verhoogd materiaalrisico en/of verhoogde kans op vezelvrijgave |

| Asbestsoort (vezeltype) | Alleen chrysotiel |
| Toestand van het materiaal | Matig beschadigd, matig verweerd |

| Beschrijving | Leien hellende daken woning |

Verwijderen

- Verwijder dit asbestmateriaal zo snel mogelijk. Volg de toestand goed op.

De leien dienen voorzichtig losgemaakt te worden zonder deze te beschadigen. Hiervoor mag enkel handgereedschap gebruikt worden. Het afval dient hermetisch afgesloten en dubbel verpakt afgevoerd te worden naar een recyclagepark of kan opgehaald worden door een geregistreerde asbestinzamelaar.

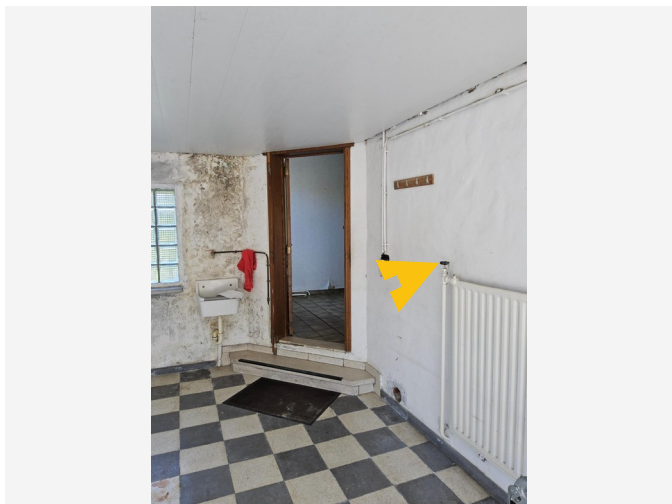
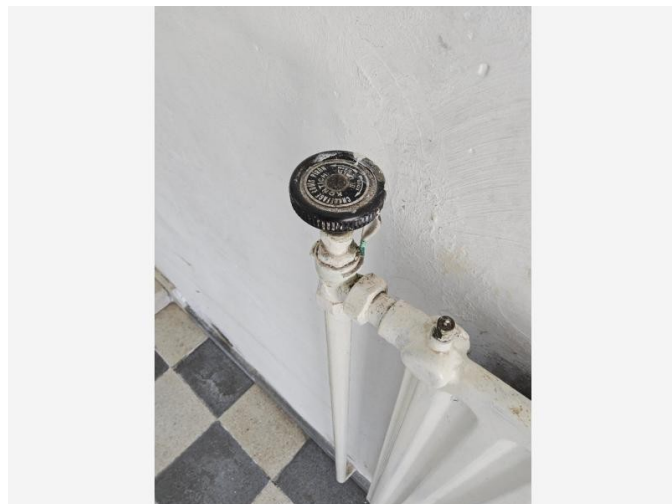
| Eindbeoordeling materiaalrisico | Laag materiaalrisico en/of verlaagde kans op vezelvrijgave |

| Asbestsoort (vezeltype) | Crocidoliet aanwezig |
| Toestand van het materiaal | Onbeschadigd, niet verweerd |

| Beschrijving | Bakeliet radiatorknop garage |

Zorgvuldig beheren

- Zorg voor een veilig beheer. Vermijd het beschadigen van het asbestmateriaal. Controleer de toestand jaarlijks op wijzigingen.

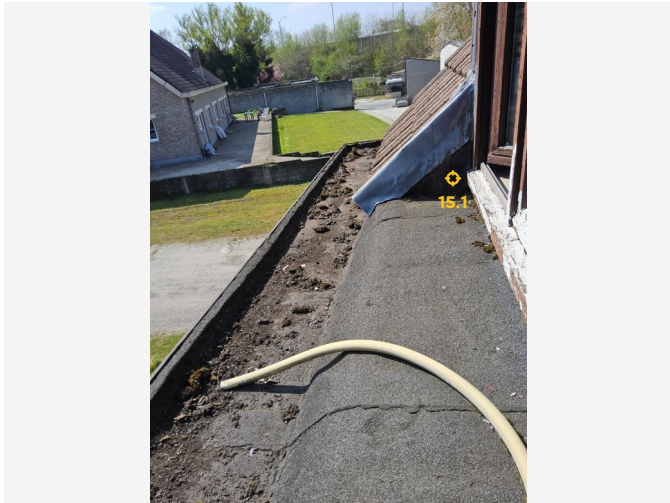
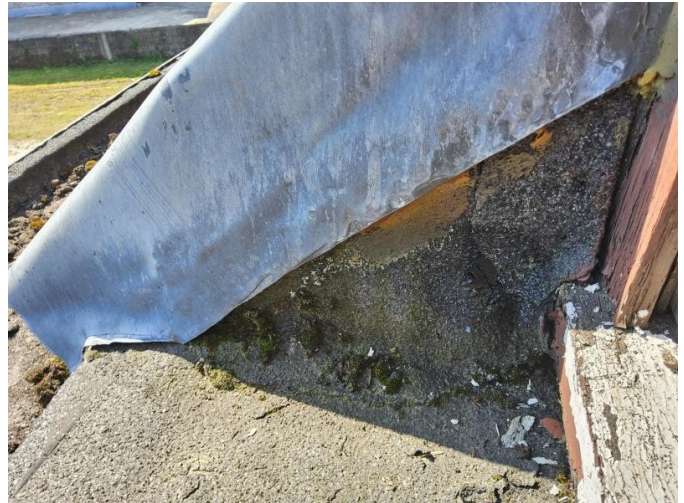
## Fiche 15: Roofing dakgoten woning

Geen asbest

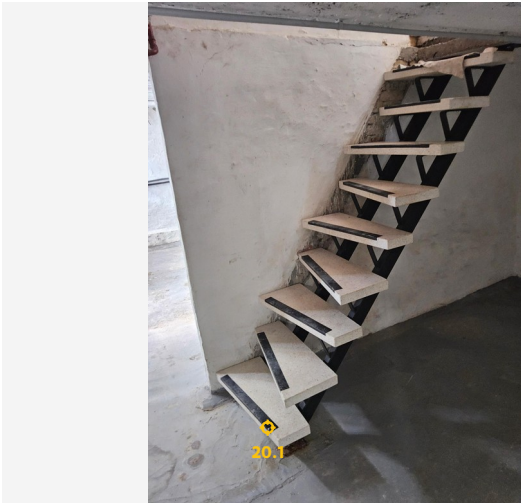
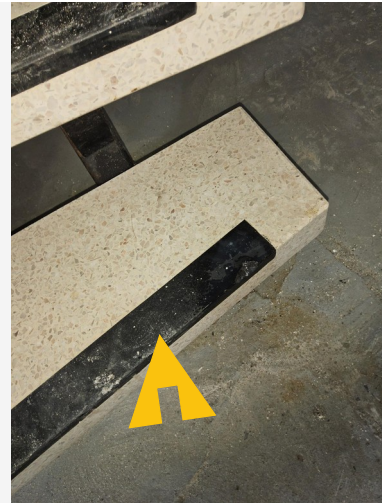
## Fiche 20: Anti-slip traptreden woning

Geen asbest
