# Asbestinventarisatetest

Tuinwijk 14, 2840 Rumst

Attestnummer : 20250423-000517.000

Uitgegeven op : 23.04.2025

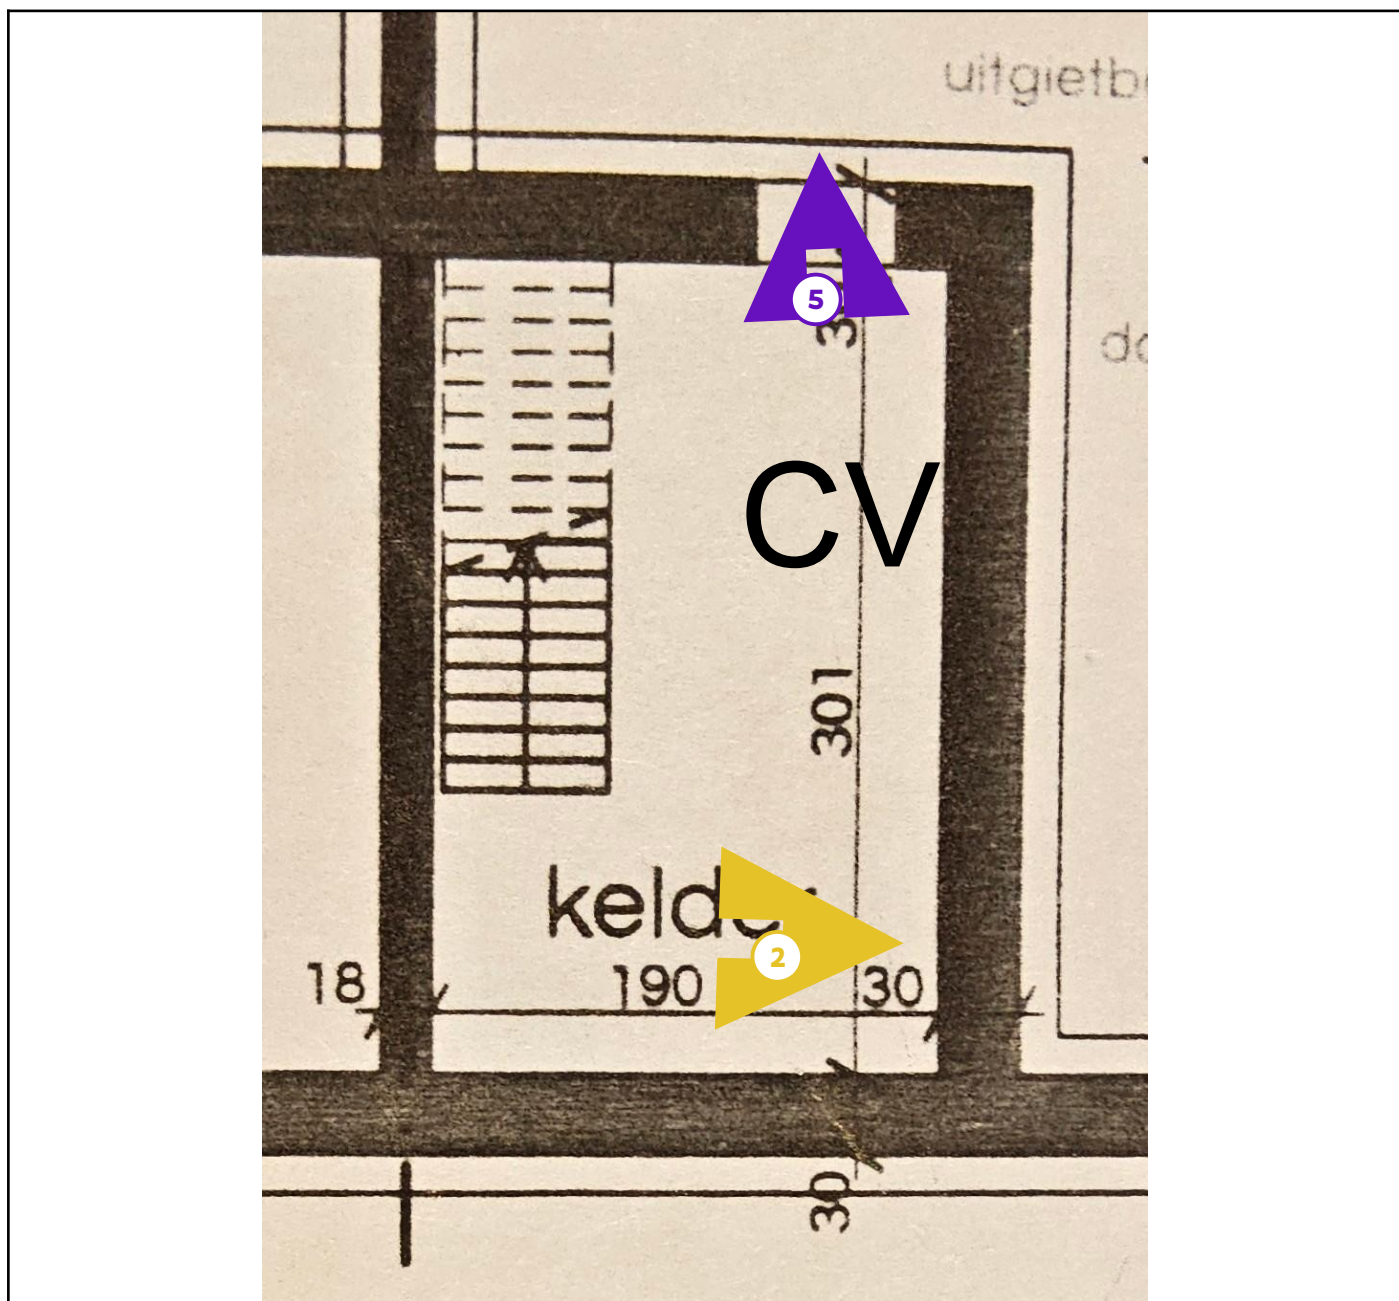
## Plan 1.1: Kelder

| Beschrijving | Type | Actie |
|---|---|---|
| 2. Bakeliet tellerkasten kelder | Asbestmateriaal | Zorgvuldig beheren |
| 5. Kruipkelder woning | Beperking | - |

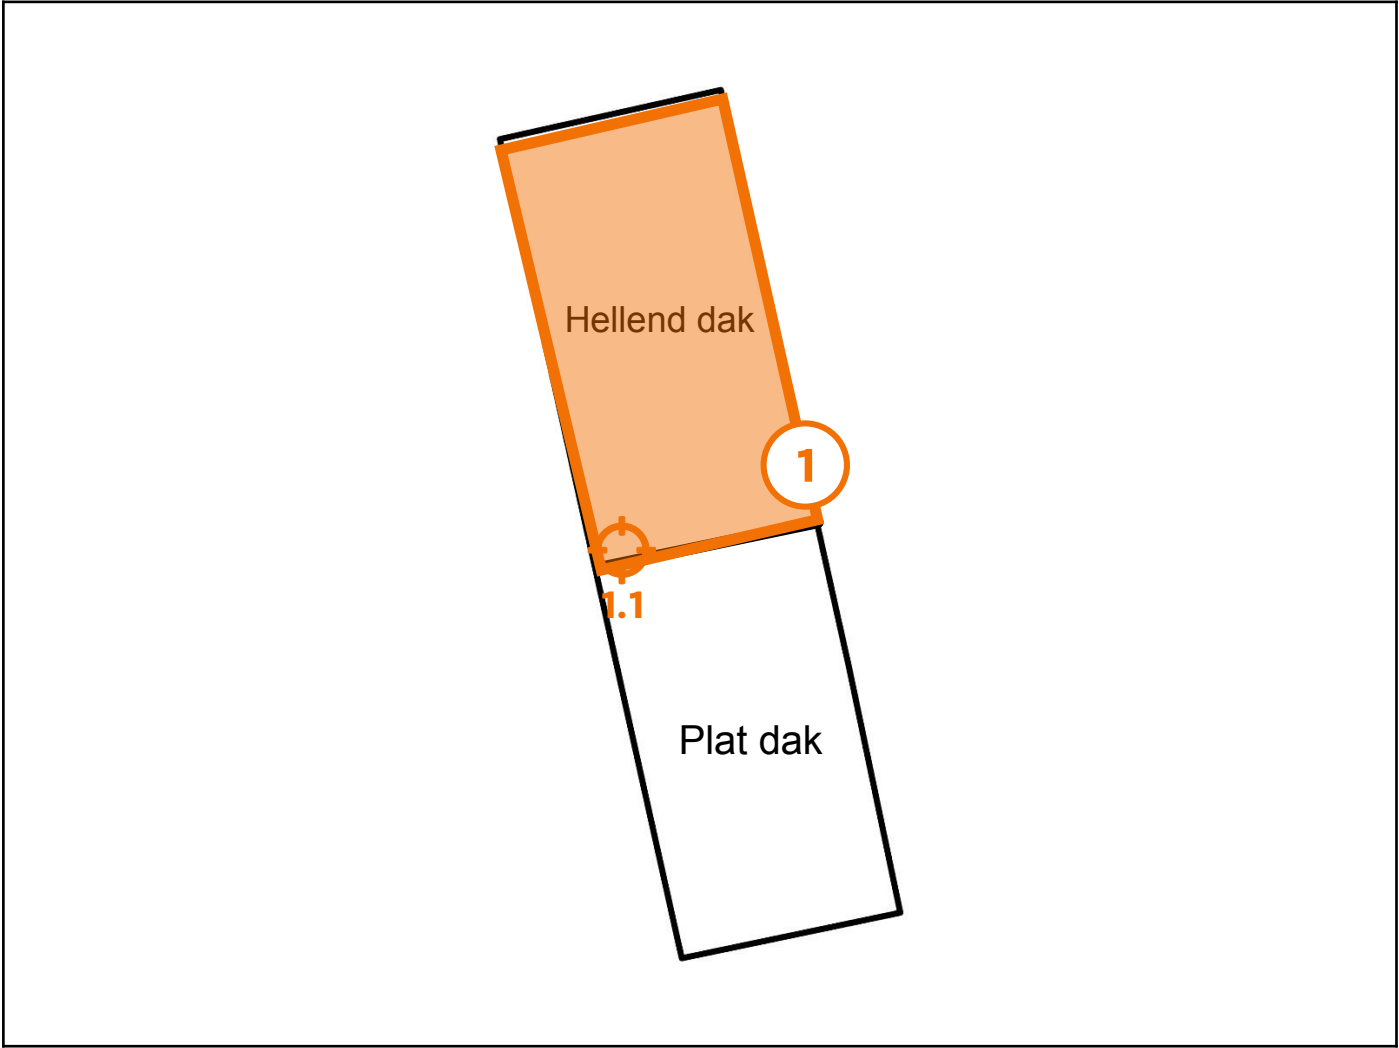
# Plan 1.15: Dakenplan

| Beschrijving | Type | Actie |
|---|---|---|
| 1. Leien hellend dak woning | Asbestmateriaal | <a href="#">Verwijderen</a> |
| 1.1 Code: 3.1 | Mengmonster | - |

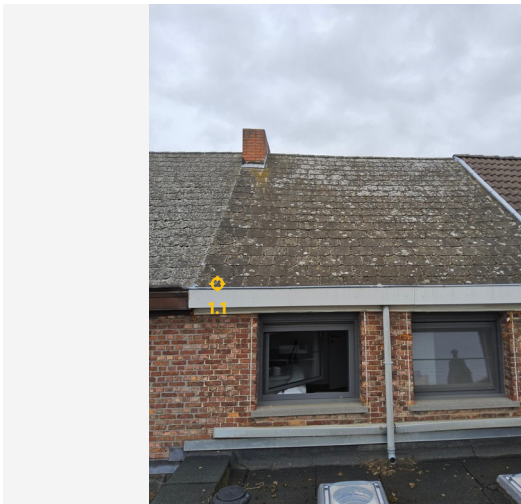
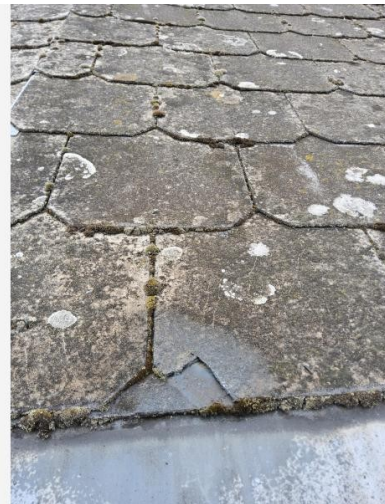
Het asbestmateriaal valt onder de mijlpaal van 2034.

| Eindbeoordeling materiaalrisico | Verhoogd materiaalrisico en/of verhoogde kans op vezelvrijgave |

| Gebondenheid | Categorie 1: hechtgebonden in oorsprong |
| Asbestsoort (vezeltype) | Alleen chrysotiel |
| Asbestconcentratie | Laag (< 50%) |
| Afschermingsgraad van het gehele materiaal | Geheel of deels vrij aan de buitenlucht |
| Toestand van het materiaal | Matig beschadigd, matig verweerd |

| # | Type | Referentie | Resultaat |
|---|---|---|---|
| 1.1 | Mengmonster | 3.1 | Chrysotiel |

| Beschrijving | Leien hellend dak woning |
| Asbestmateriaal | Dak- en gevelbekleding - Lei, shingle |
| Totale oppervlakte | 50,00 m <sup>2</sup> |

- Verwijder dit asbestmateriaal zo snel mogelijk. Volg de toestand goed op.

- Eenvoudige handelingen: mag via doe-het-zelf of door werknemer(s) met opleidingsattest eenvoudige handelingen  
Dit materiaal mag door een doe-het-zelfer verwijderd worden. Dit is enkel mogelijk mits het nemen van de juiste voorzorgsmaatregelen, het gebruik van de nodige PBM's (een aansluitend stofmasker beschermingsklasse FFP3, een wegwerpoverall (Cat. III, Type 5 en 6) en afspoelbare schoenen) en mits het materiaal goed bevochtigd of gefixeerd wordt tijdens de verwijdering.

De leien dienen voorzichtig losgemaakt te worden zonder deze te beschadigen. Hiervoor mag enkel handgereedschap gebruikt worden. Het afval dient hermetisch afgesloten en dubbel verpakt afgevoerd te worden naar een recyclagepark of kan opgehaald worden door een geregistreerde asbestinzamelaar.

- Eenvoudige handelingen: enkel door erkend asbestverwijderaar  
Gezien de complexiteit van de verwijderingswerken is een erkend asbestverwijderaar de beste optie.  
Aangezien de leien verwijderd kunnen worden zonder deze te beschadigen is er geen hermetische zone nodig.

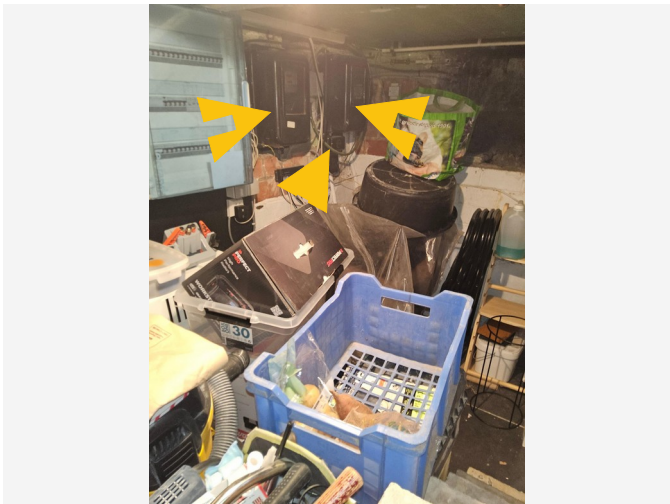
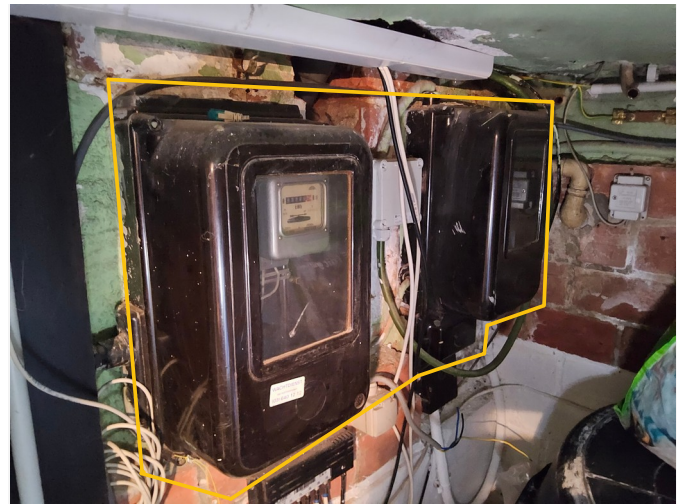
Het asbestmateriaal valt onder de mijlpaal van 2040.

| Eindbeoordeling materiaalrisico | Laag materiaalrisico en/of verlaagde kans op vezelvrijgave |

| Gebondenheid | Categorie 1: hechtgebonden in oorsprong |
| Asbestsoort (vezeltype) | Crocidoliet aanwezig |
| Toestand van het materiaal | Onbeschadigd, niet verweerd |

| Beschrijving | Bakeliet tellerkasten kelder |
| Asbestmateriaal | Plaat, paneel, tablet - Type Bakeliet |

- Zorg voor een veilig beheer. Vermijd het beschadigen van het asbestmateriaal. Controleer de toestand jaarlijks op wijzigingen.

- Eenvoudige handelingen: mag via doe-het-zelf of door werknemer(s) met opleidingsattest eenvoudige handelingen  
Opgelet: De meterkast is eigendom van de netbeheerder en mag niet door de eigenaar van de woning worden verwijderd. Vervanging zal op termijn worden uitgevoerd door daartoe bevoegd en opgeleid personeel van de netbeheerder.

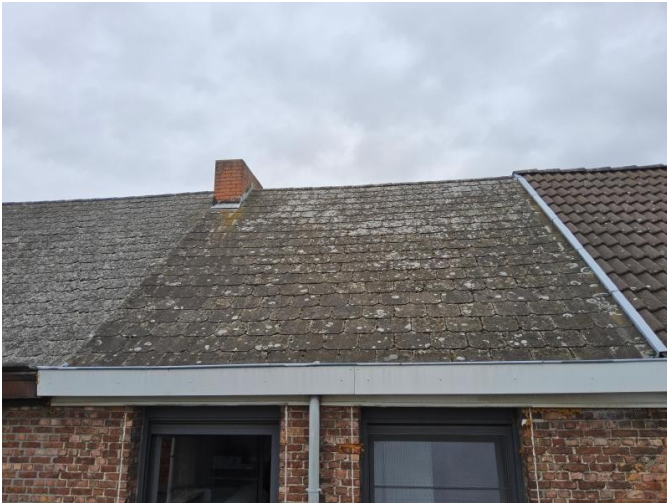
**Reden:** Geen toegang mogelijk

**Uitleg van de asbestdeskundige:** Geen toegang tot de zolder mogelijk en geen inspectie mogelijk onder de leien binnen het kader van het niet-destructief onderzoek. Het onderdak werd niet onderzocht.

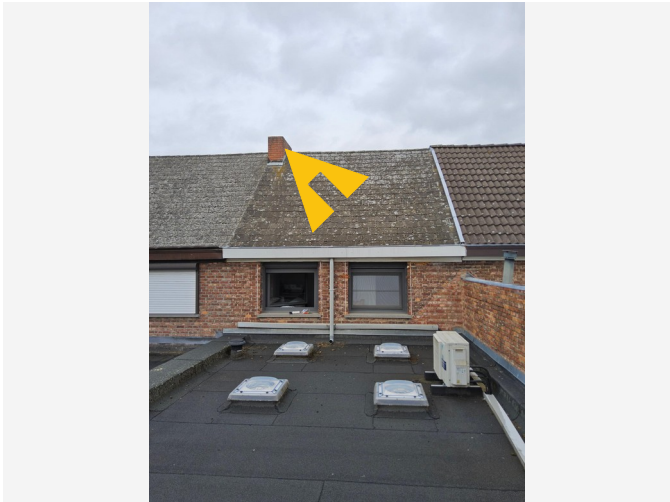
**Reden:** Het onderzoek kan niet uitgevoerd worden binnen de bepalingen van de Welzijnswet

**Uitleg van de asbestdeskundige:** Alle schoorstenen en (technische) schachten in deze constructie zijn niet inspecteerbaar binnen het kader van het niet-destructief onderzoek aangezien er geen toegang tot deze ruimtes mogelijk is.

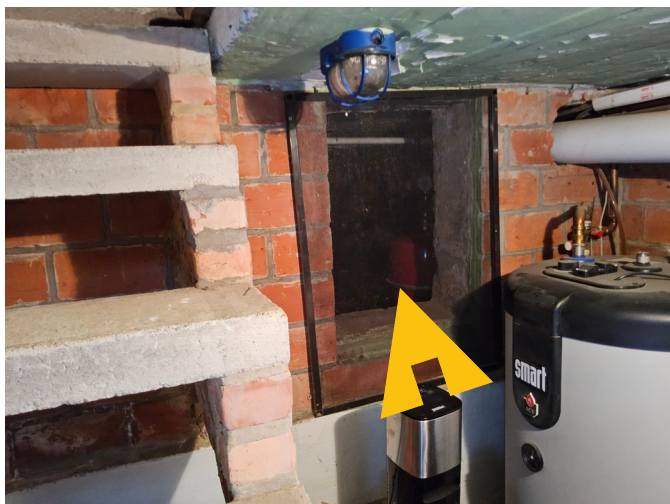
**Reden:** Het onderzoek kan niet uitgevoerd worden binnen de bepalingen van de Welzijnswet

**Uitleg van de asbestdeskundige:** Hoogte circa 90 cm + kruipkelder permanent afgesloten waardoor geen inspectie van deze ruimte mogelijk is.

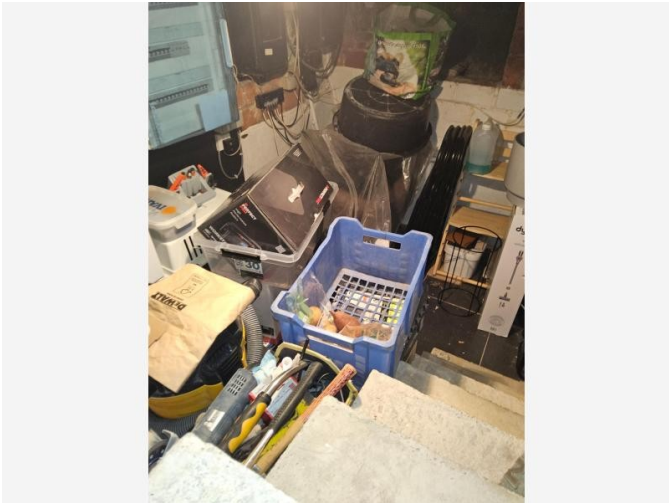
**Reden:** Materiaal in opslag

**Uitleg van de asbestdeskundige:** Zeer veel materiaal in opslag waardoor slechts een beperkte inspectie van de kelder mogelijk is. Gezien de omvang en de aard wordt dit gezien als een middellange termijn onderzoeksbeperking. Voor een volledige inspectie dient de kelder volledig leeggemaakt te worden.

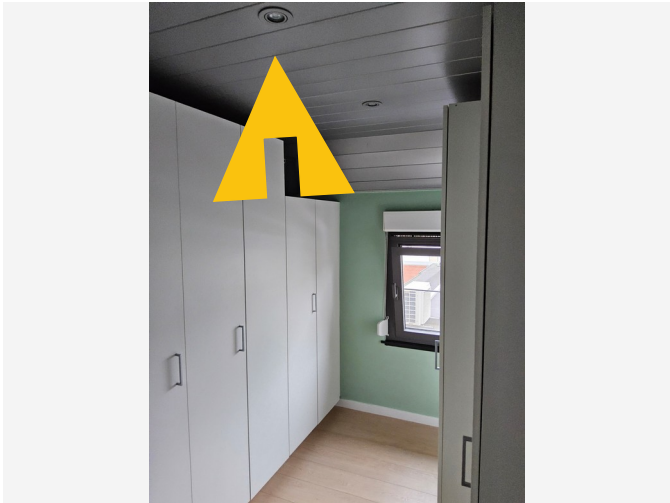
**Reden:** Geen inspectie mogelijk

**Uitleg van de asbestdeskundige:** Er werd geen toegangsluik voorzien op de eerste verdieping waardoor de vide (zolder) onder het hellend dak niet kan worden onderzocht.

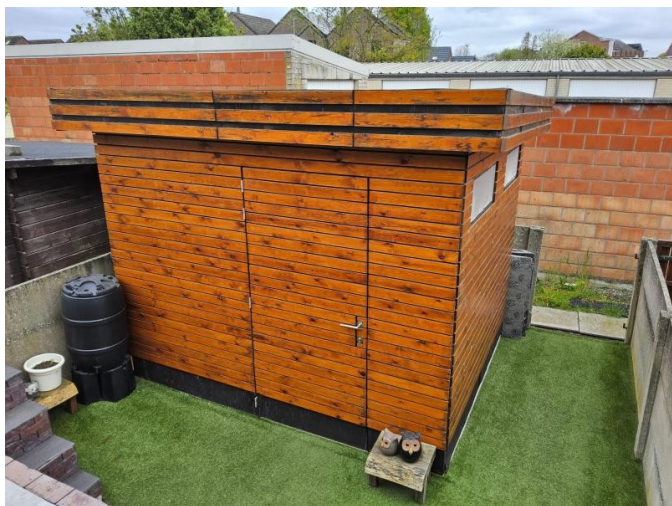
**Bouwjaar:** 2005

*Constructies gebouwd vanaf 2001 moeten niet onderzocht worden*

| Opmerking | Bewijs op basis van satelietbeelden Geopunt anno 2005 - 2007. |

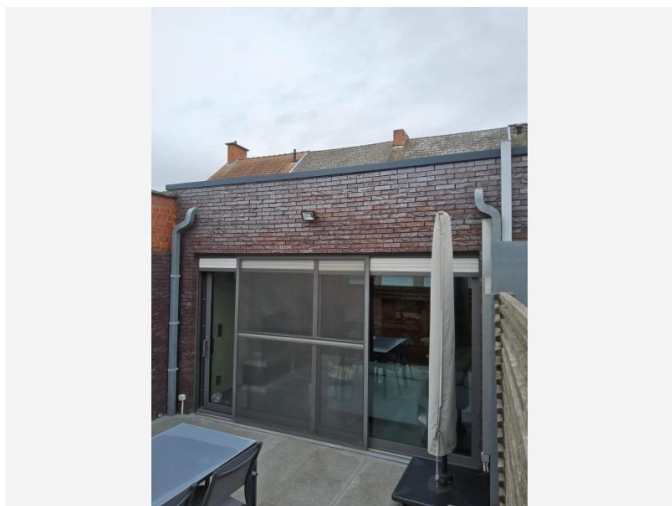
Bouwjaar: 2017

*Constructies gebouwd vanaf 2001 moeten niet onderzocht worden*

| Opmerking | Bouwplannen met jaartal 2015. Deze volledige constructie werd gebouwd na jaartal 2000 en is niet asbestverdacht. |

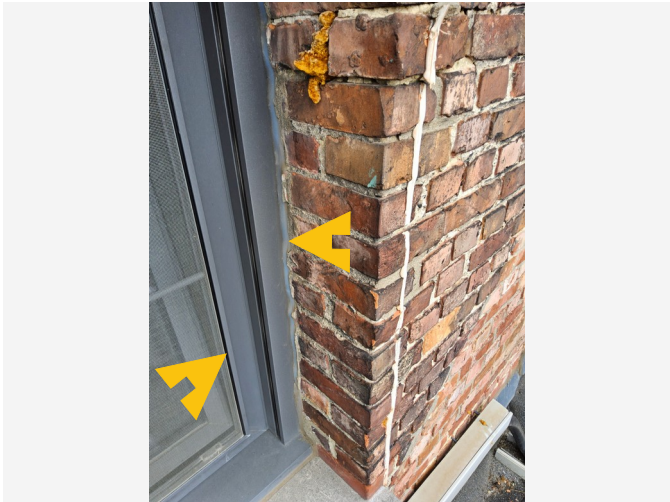
## Fiche 10: Mastiek schrijnwerk en tussen schrijnwerk-en metselwerk woning

Soepele silicone, geen asbestverdachte mastieken aangetroffen.

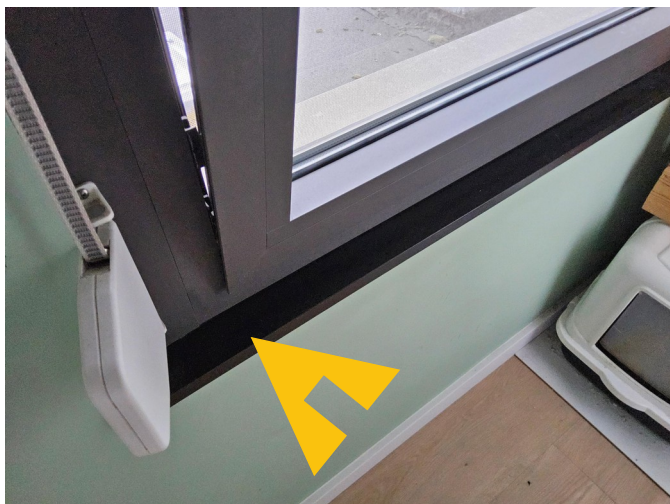
Vervaardigd uit hout.

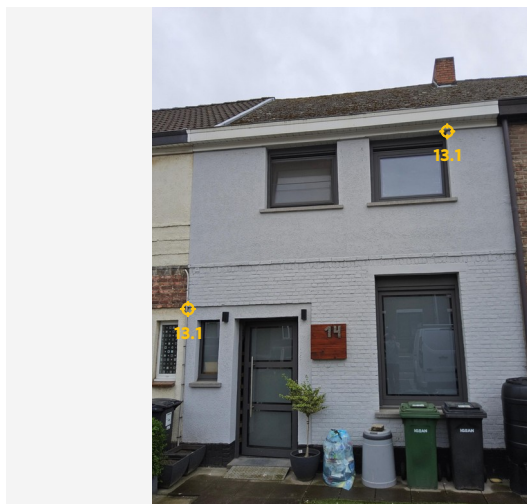
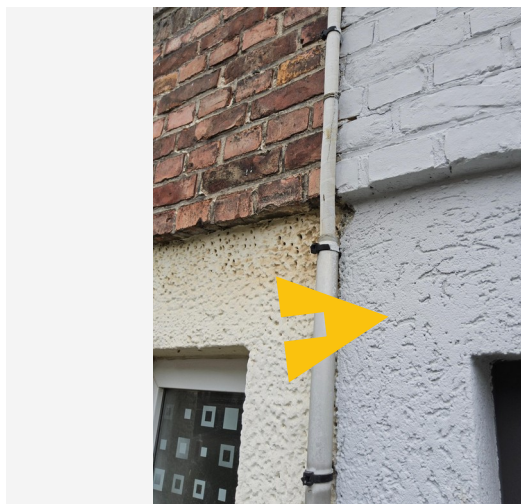
## Fiche 13: Cementering voorgevel woning

Geen asbest

| # | Type | Referentie | Resultaat |
|---|---|---|---|
| 13.1 | Mengmonster | 1.2 | Geen asbest |

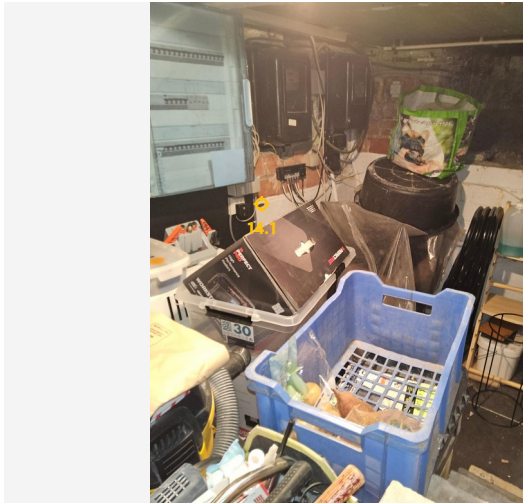
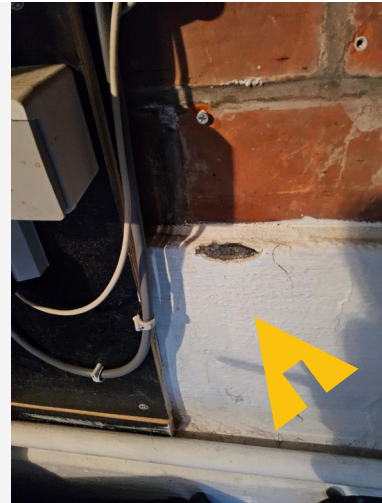
Geen asbest

| # | Type | Referentie | Resultaat |
|---|---|---|---|
| 14.1 | Mengmonster | 1.3 | Geen asbest |
