# Asbestinventarisatetest

Adriaan Sanderslei 82, 2630 Aartselaar

Attestnummer : 20250424-000505.000

Uitgegeven op : 24.04.2025

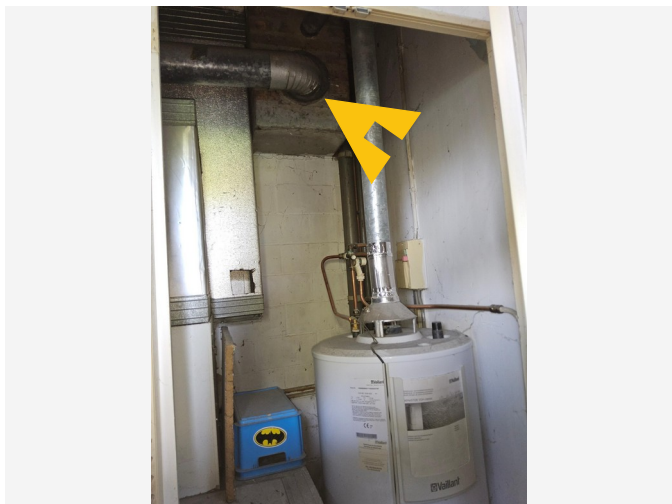
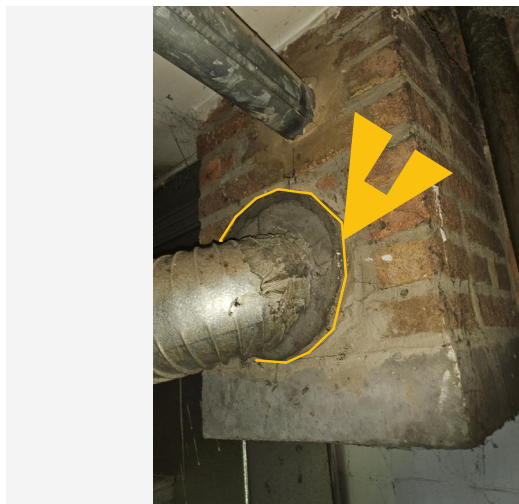
Het asbestmateriaal valt onder de mijlpaal van 2040.

| Eindbeoordeling materiaalrisico | Laag materiaalrisico en/of verlaagde kans op vezelvrijgave |

| Gebondenheid | Categorie 1: hechtgebonden in oorsprong |
| Asbestsoort (vezeltype) | Crocidoliet aanwezig |
| Asbestconcentratie | Laag (< 50%) |
| Afschermingsgraad van het gehele materiaal | Geheel of deels (ook) vrij aan de binnenlucht |
| Toestand van het materiaal | Onbeschadigd, niet verweerd |

| Beschrijving | Schouw centrale verwarming |
| Asbestmateriaal | Rookgaskanaal |
| Opmerking | Omvang niet vast te stellen binnen het kader van het niet-destructief onderzoek. Mogelijks loopt deze koker volledig door in de woning. |

- Zorg voor een veilig beheer. Vermijd het beschadigen van het asbestmateriaal. Controleer de toestand jaarlijks op wijzigingen.

- Eenvoudige handelingen: mag via doe-het-zelf of door werknemer(s) met opleidingsattest eenvoudige handelingen  
Indien het materiaal niet beschadigd geraakt mag dit eventueel door een doe-het-zelfer verwijderd worden. Dit is enkel mogelijk mits het nemen van de juiste voorzorgsmaatregelen, het gebruik van de nodige PBM's (een aansluitend stofmasker beschermingsklasse FFP3, een wegwerpovertal (Cat. III, Type 5 en 6) en afspoelbare schoenen) en mits het materiaal goed bevochtigd of gefixeerd wordt tijdens de verwijdering. De doe-het-zelfer dient de koker(s) met handgereedschap los te wrikken. Het afval dient hermetisch afgesloten en dubbel verpakt afgevoerd te worden naar een recyclagepark of kan opgehaald worden door een geregistreerde asbestinzamelaar.

- Eenvoudige handelingen: enkel door erkend asbestverwijderaar  
Indien blijkt dat deze toepassing niet op een veilige manier verwijderd kan worden dient u beroep te doen op een erkend asbestverwijderaar. Hermetische zone zal normaal gezien niet nodig zijn aangezien een asbestverwijderaar deze hechtgebonden toepassing kan verwijderen zonder bijkomende vrijgave van asbest.

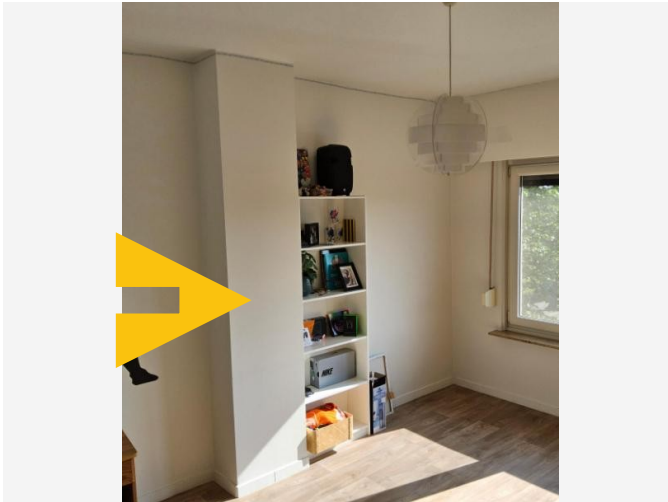
## Fiche 2: Rookgaskanalen en (technische) schachten woning

**Reden:** Het onderzoek kan niet uitgevoerd worden binnen de bepalingen van de Welzijnswet

**Uitleg van de asbestdeskundige:** Alle schoorstenen en (technische) schachten in deze constructie zijn niet inspecteerbaar binnen het kader van het niet-destructief onderzoek aangezien er geen toegang tot deze ruimtes mogelijk is.

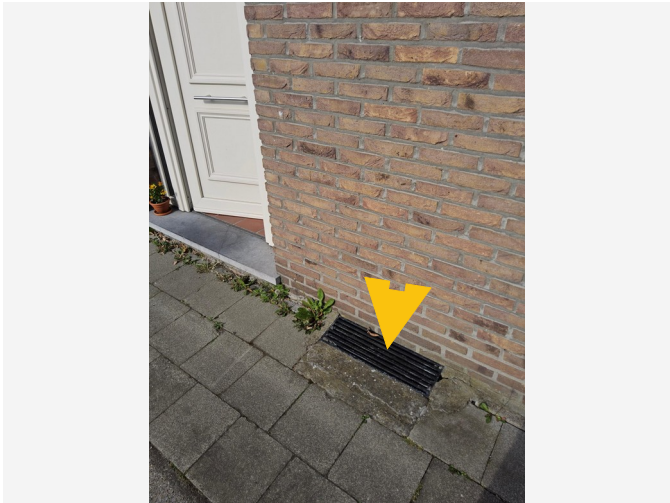
**Uitleg van de asbestdeskundige:** Kruipkelder enkel toegankelijk via een grondluik aan de voorgevel en achtergevel. Hoogte van deze kruipkelder circa 70 cm. Geen inspectie mogelijk binnen de bepalingen van de welzijnswet.

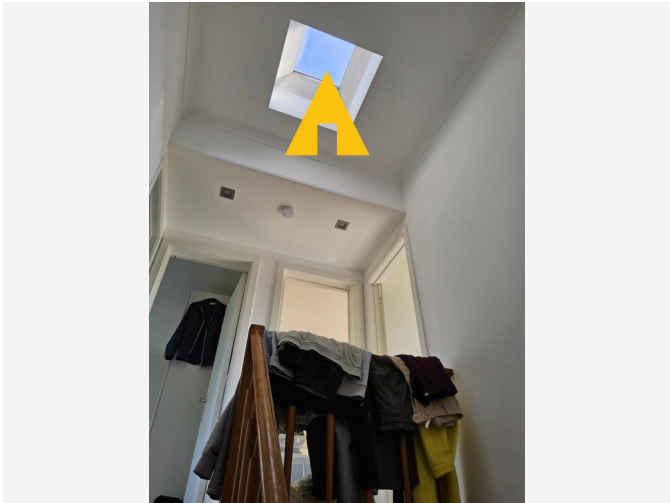
**Reden:** Het te onderzoeken materiaal situeert zich hoger dan 3,50 m te rekenen vanaf een veilige ondergrond

**Uitleg van de asbestdeskundige:** Hoogte circa 9 meter. Geen veilige toegang mogelijk met een ladder. Op de tweede verdieping bevindt zich een vaste koepel met afmetingen 40x40 cm. Ook langs deze koepel is geen veilige toegang tot het dak mogelijk. Geen inspectie van het dak uitgevoerd.

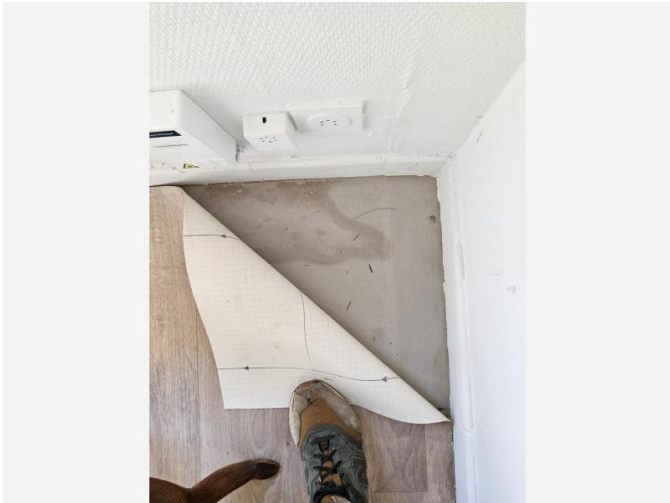
Soepel vloerzeil zonder asbestverdachte onderlaag. Niet asbestverdacht.

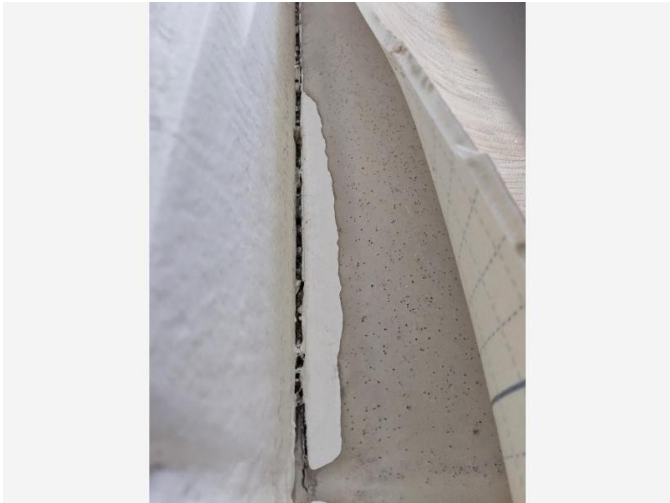
Soepele vloerzeil zonder asbestverdachte onderlaag. Niet asbestverdacht.

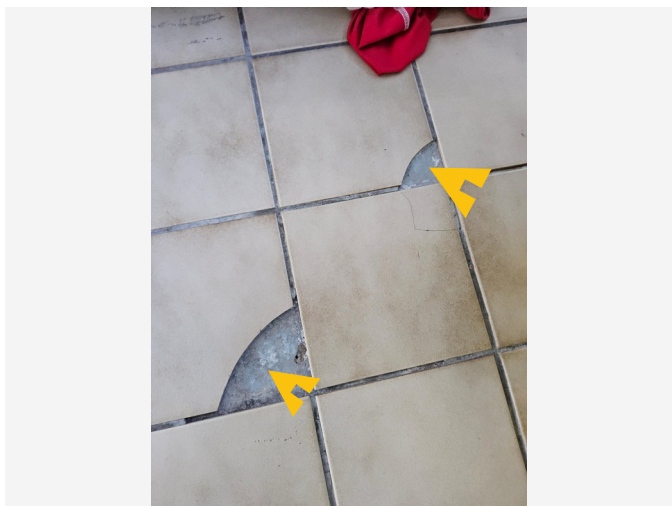
Geen asbestverdachte lijmlaag aangetroffen op plaatsen met beschadigingen (enkel niet-asbestverdachte chape aangetroffen).

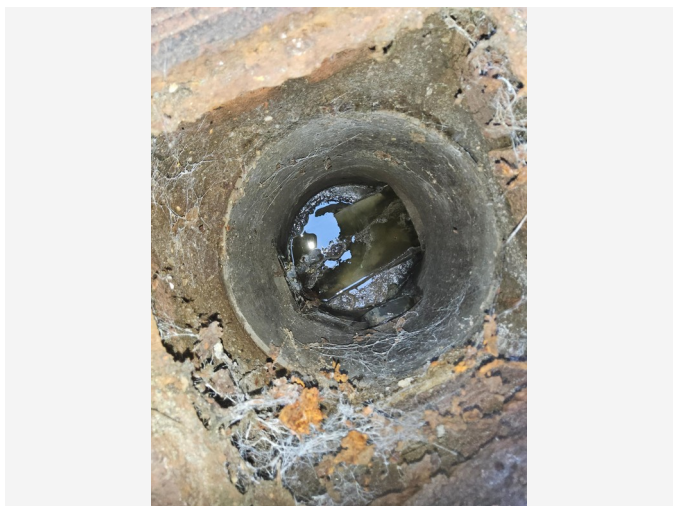
De waarneembare afvoerleidingen werden vervaardigd uit PVC. Geen asbestverdachte materialen aangetroffen.

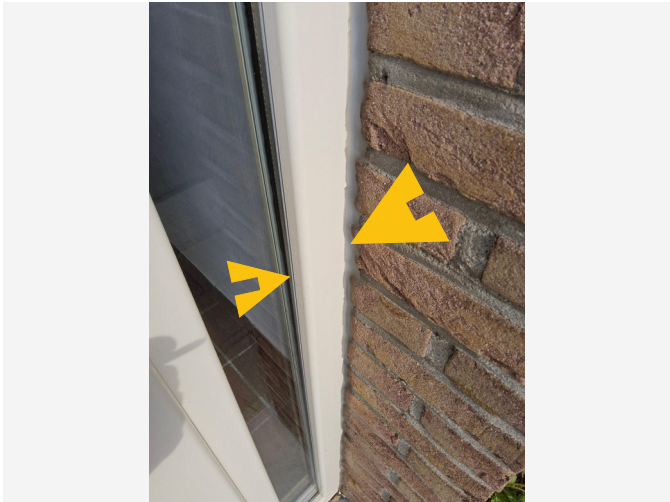
## Fiche 9: Mastiek schrijnwerk en tussen schrijnwerk-en metselwerk woning

Soepele silicone, geen asbestverdachte mastieken aangetroffen.

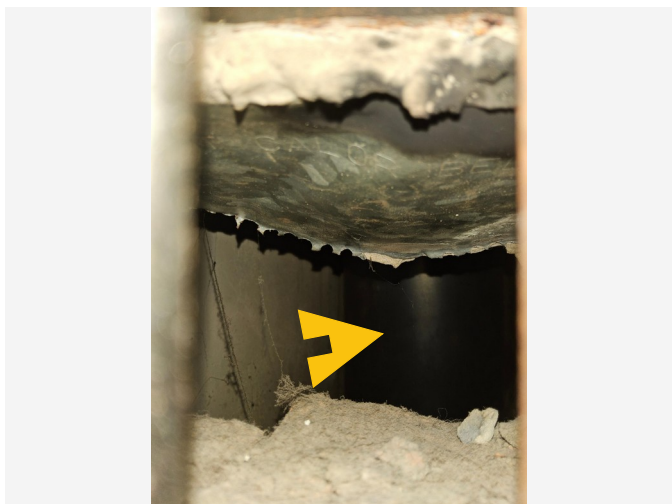
Beperkte inspectie mogelijk langs de verluchttingsroosters. Koker vervaardigd uit metaal. Geen asbestverdachte materialen aangetroffen.

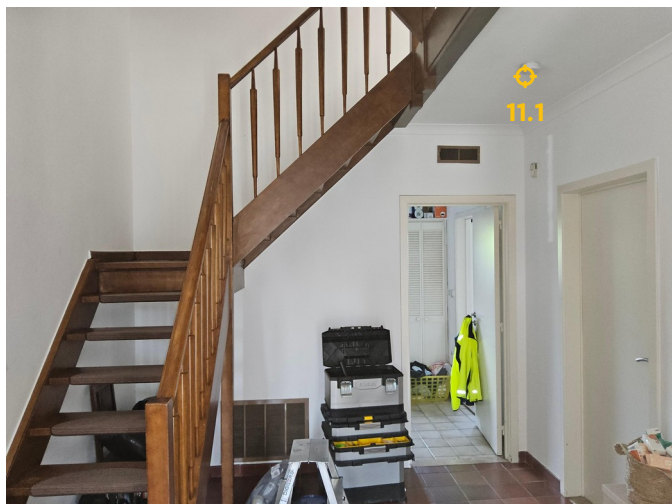
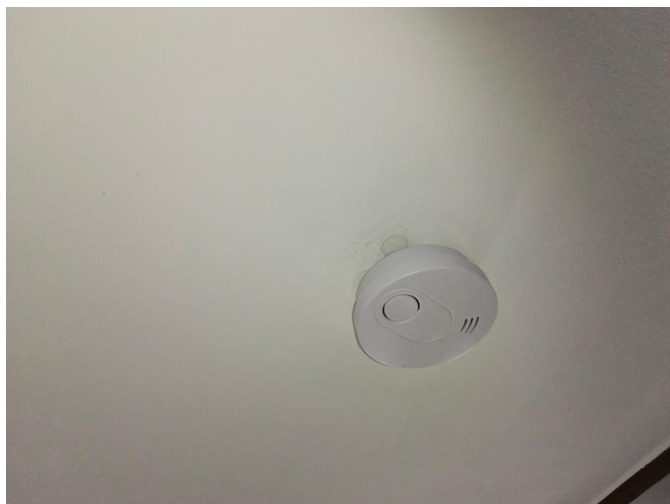
Geen asbest

| # | Type | Referentie | Resultaat |
|---|---|---|---|
| 11.1 | Mengmonster | 2.1 | Geen asbest |

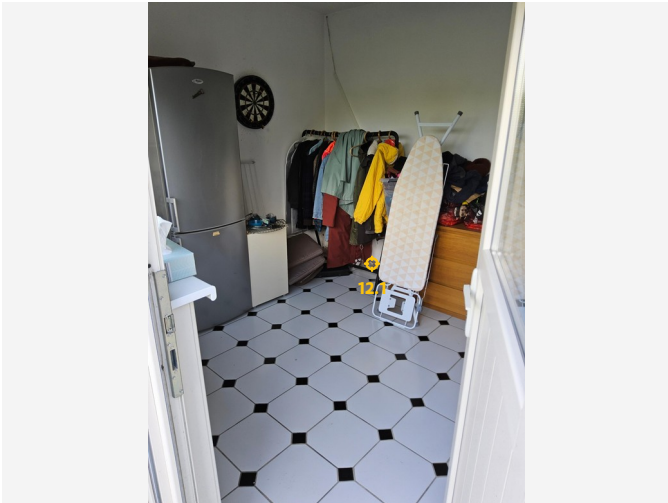
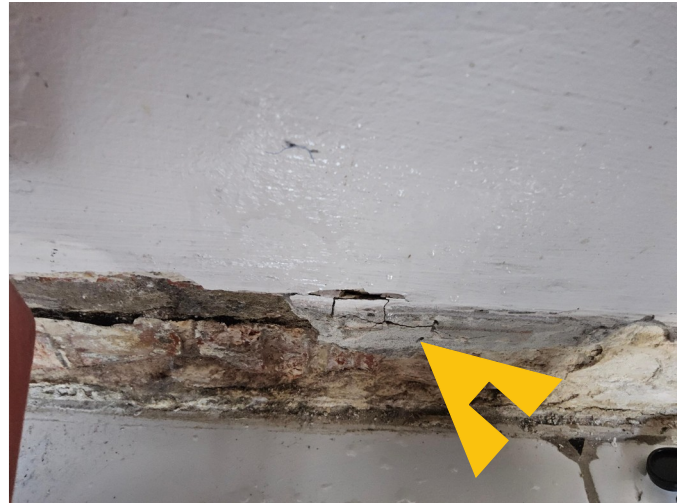
## Fiche 12: Lijmlaag plinten gelijkvloers

Geen asbest

| # | Type | Referentie | Resultaat |
|---|---|---|---|
| 12.1 | Mengmonster | 3.1 | Geen asbest |

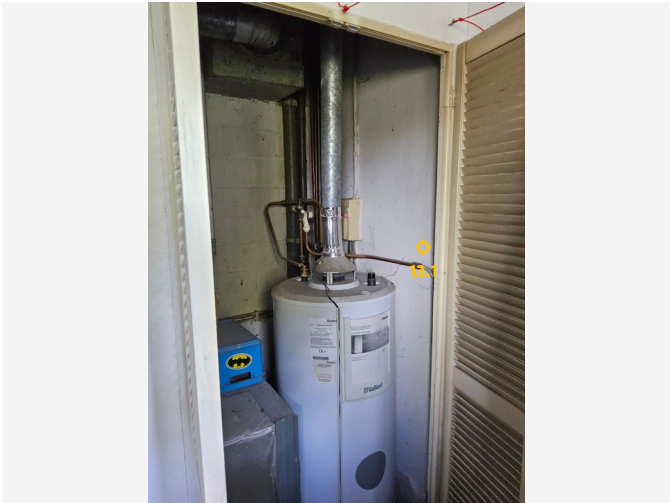
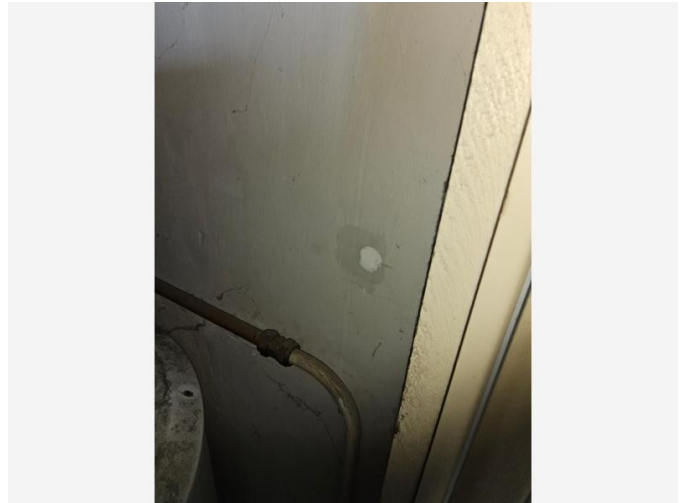
Geen asbest

| # | Type | Referentie | Resultaat |
|---|---|---|---|
| 13.1 | Mengmonster | 1.1 | Geen asbest |

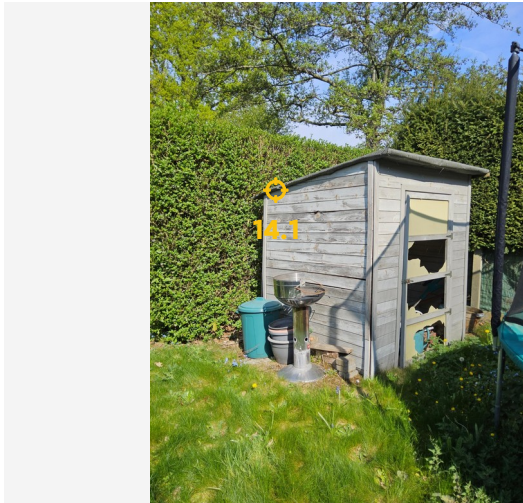
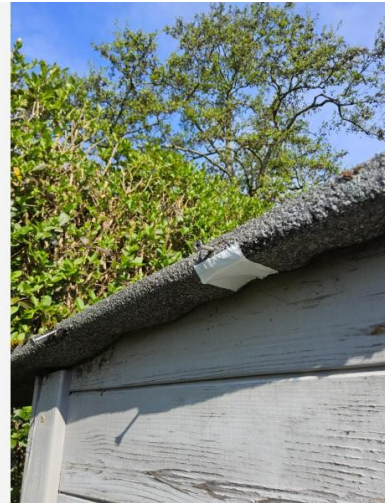
## Fiche 14: Roofing dak tuinhuis

Geen asbest

| # | Type | Referentie | Resultaat |
|---|---|---|---|
| 14.1 | Puntmonster | 4.1 | Geen asbest |
