# Asbestinventarisatetest

Kerkstraat 22, 2850 Boom

Attestnummer : 20250310-000336.000

Uitgegeven op : 10.03.2025

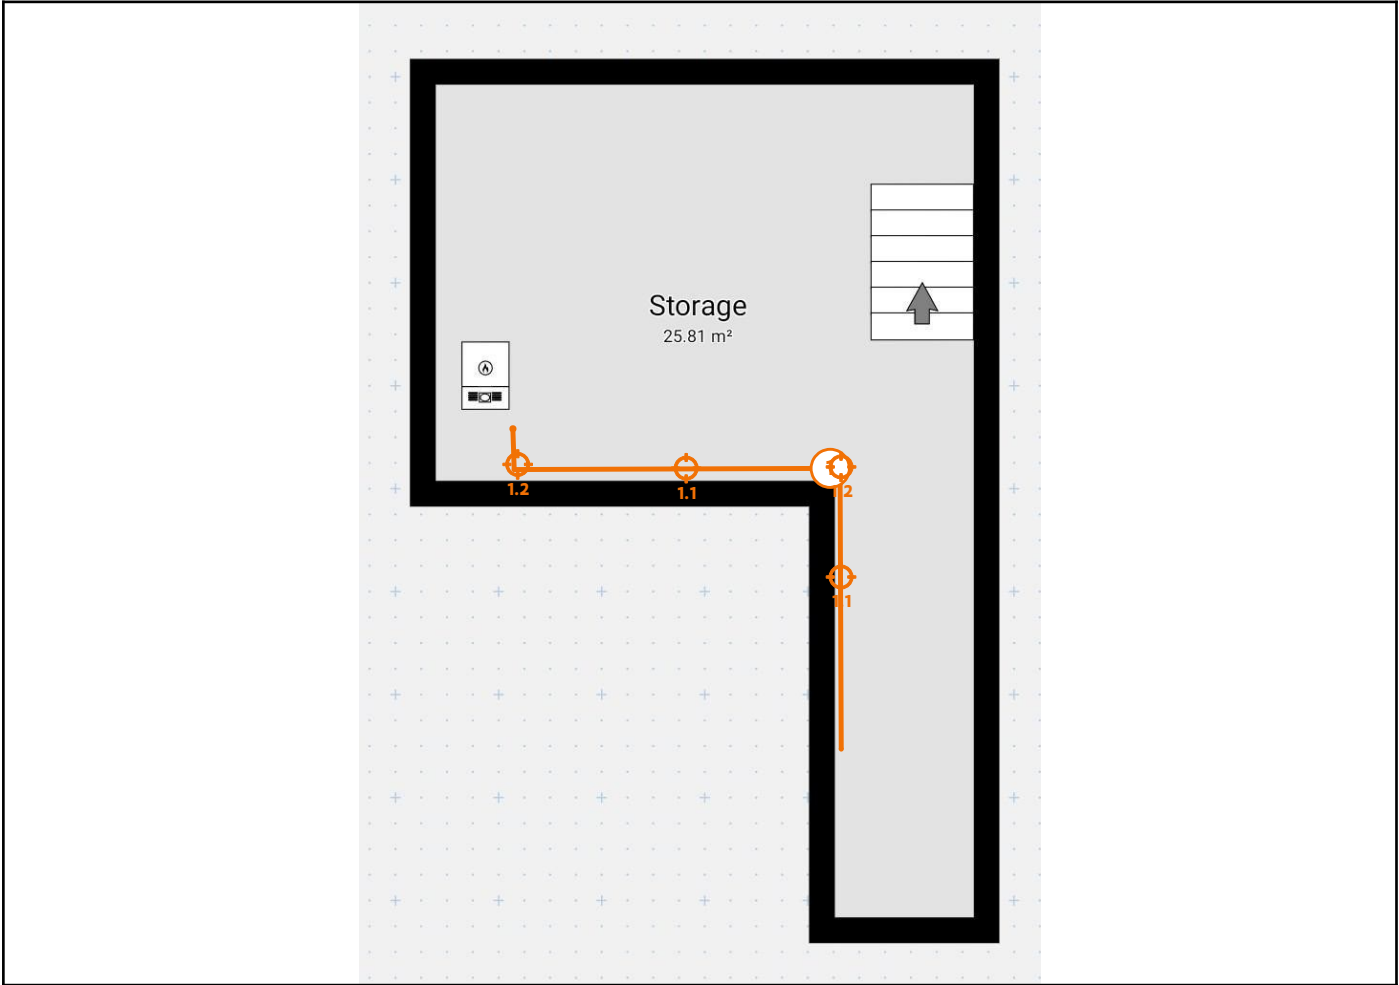
# Plan 1.4: Kelder

| Beschrijving | Type | Actie |
|---|---|---|
| 1. Leidingisolatie kelder | Asbestmateriaal | Verwijderen |

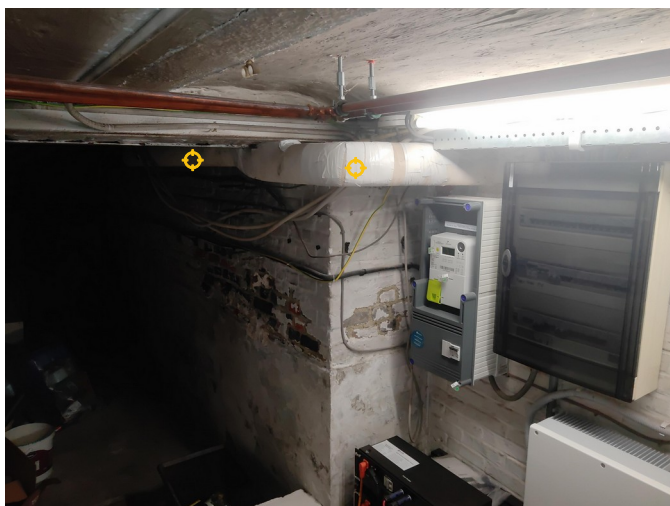
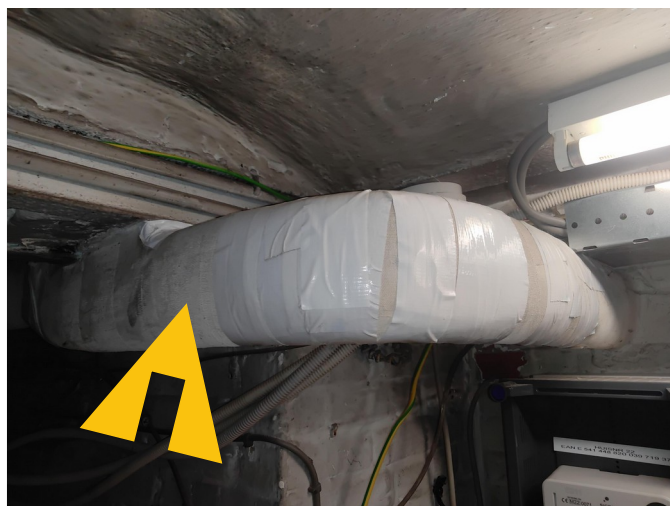
## Conclusie

Het asbestmateriaal valt onder de mijlpaal van 2034.

| Eindbeoordeling materiaalrisico | Verhoogd materiaalrisico en/of verhoogde kans op vezelvrijgave |

| Gebondenheid | Categorie 2: niet-hechtgebonden met matrix |
| Asbestsoort (vezeltype) | Amfibool aanwezig, uitgezonderd crocidoliet |
| Asbestconcentratie | Hoog ( $\geq 50\%$ ) |
| Afschermingsgraad van het gehele materiaal | Geheel of deels (ook) vrij aan de binnenlucht |
| Toestand van het materiaal | Licht beschadigd, licht verweerd. Intact calciumsilicaatmateriaal of categorie III 'gebondenheid' |

| # | Type | Referentie | Resultaat |
|---|---|---|---|
| 1.1 | Mengmonster | 3.1 | Amosiet |
| 1.2 | Mengmonster | 3.2 | Amosiet |

| Beschrijving | Leidingisolatie kelder |
| Asbestmateriaal | In-situ afwerkingslagen - Thermische isolatie |

- Verwijder dit asbestmateriaal zo snel mogelijk. Volg de toestand goed op.

- Hermetische zone (erkend asbestverwijderaar)  
Gezien de onvermijdelijke vrijgave van asbestdeeltjes dient deze toepassing in hermetische zone verwijderd te worden.

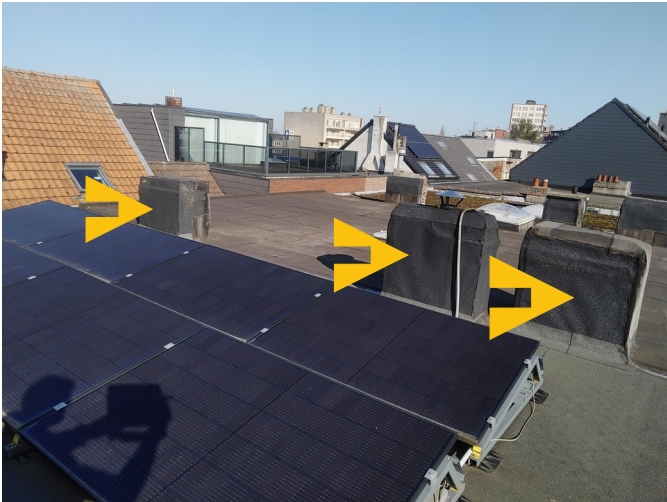
## Fiche 2: Rookgaskanalen en (technische) schachten woning

#### Tijdelijke beperking

**Reden:** Geen inspectie mogelijk

**Uitleg van de asbestdeskundige:** Alle schoorstenen en technische schachten in deze constructie zijn niet inspecteerbaar binnen het kader van het niet-destructief onderzoek.

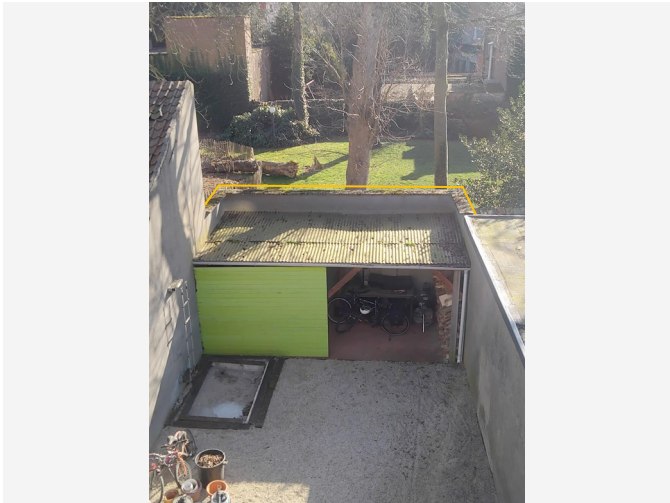
#### Permanente beperking

**Reden:** Geen inspectie mogelijk

**Uitleg van de asbestdeskundige:** Geen inspectie mogelijk van op dit perceel of vanop de openbare ruimte.

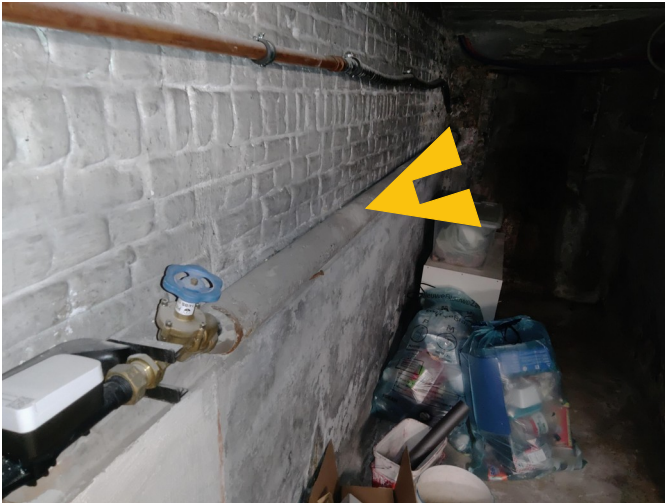
Metaal, geen asbestverdachte materialen aangetroffen.

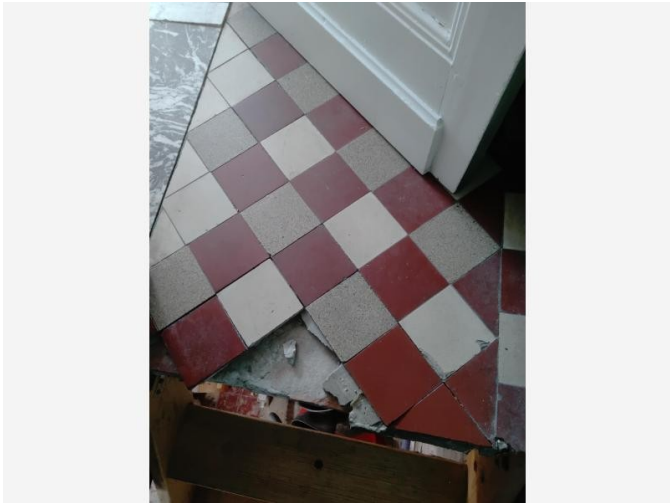
Vloertegels zonder cementgebonden binnenzijde. Niet asbestverdacht,

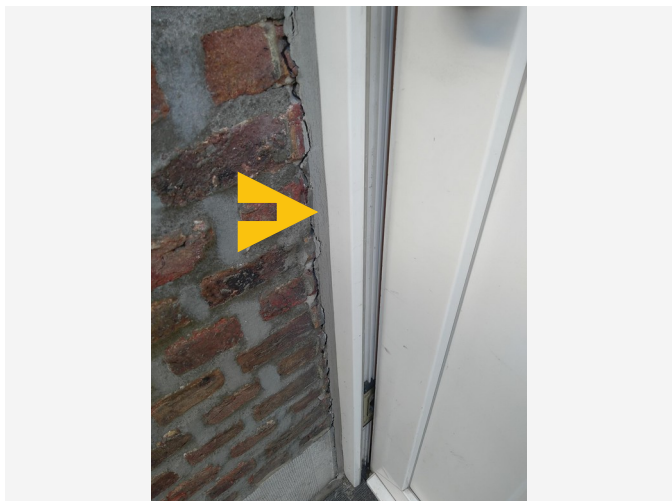
## Fiche 7: Mastiek tussen schrijnwerk-en metselwerk woning

Soepele silicone. Geen asbestverdachte mastieken aangetroffen.

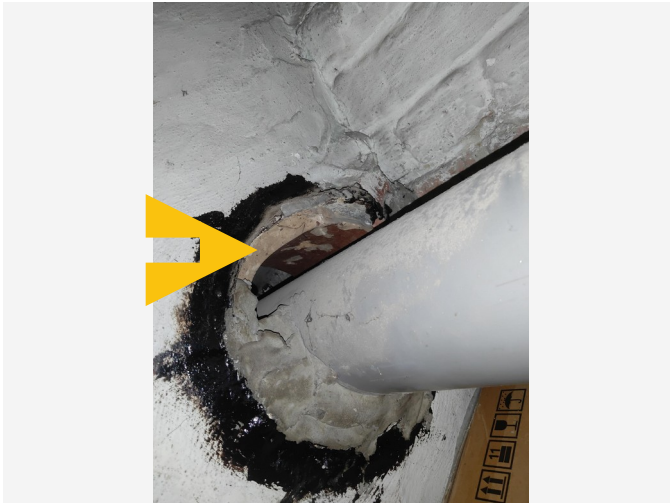
Restanten van oude gresbuizen aangetroffen. Niet asbestverdacht.

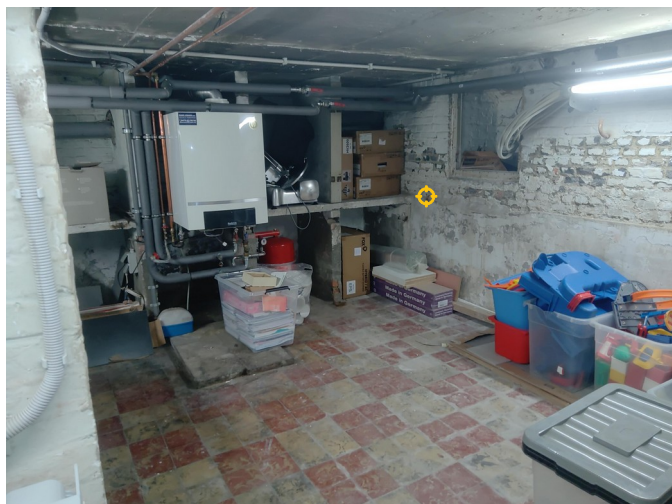
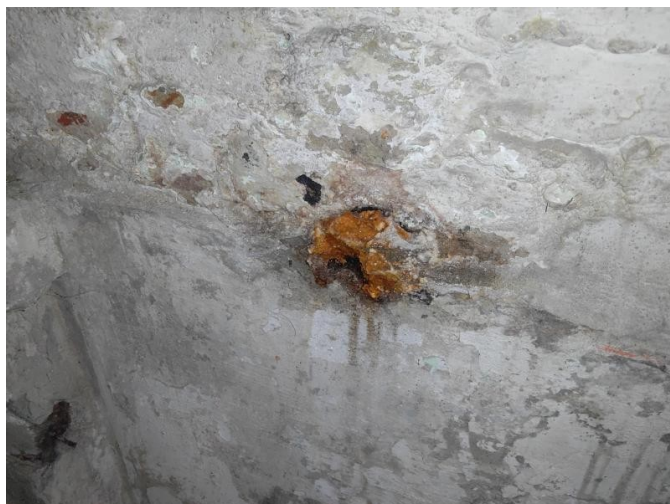
Geen asbest

| # | Type | Referentie | Resultaat |
|---|---|---|---|
| 10.1 | Mengmonster | 1.2 | Geen asbest |

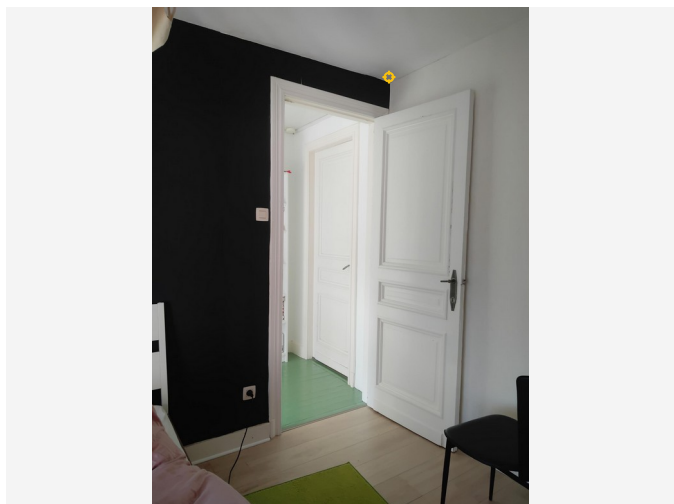
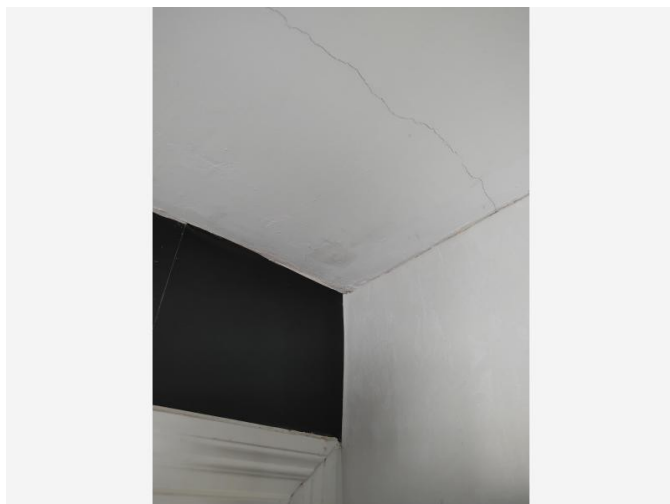
Geen asbest

| # | Type | Referentie | Resultaat |
|---|---|---|---|
| 11.1 | Mengmonster | 2.1 | Geen asbest |

| Opmerking | Geen pleisterwerk in een natte ruimte en stooklokaal. Alle andere plafonds werden afgewerkt met niet-asbestverdachte gipskartonplaten of kunststof. |

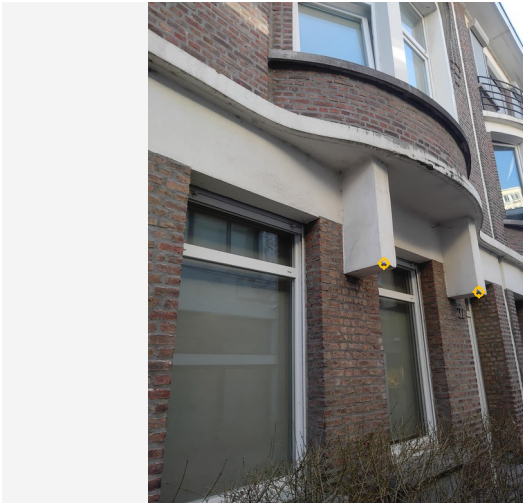
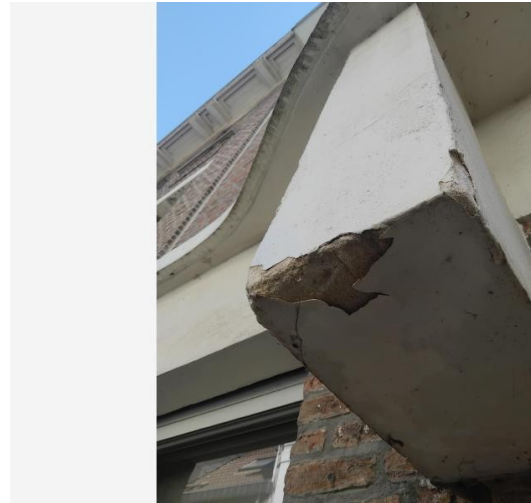
## Fiche 12: Crepi voorgevel woning

Geen asbest

| # | Type | Referentie | Resultaat |
|---|---|---|---|
| 12.1 | Mengmonster | 1.3 | Geen asbest |

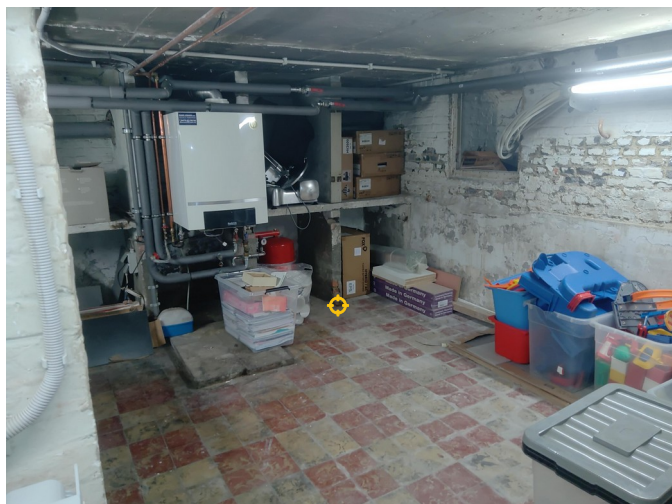
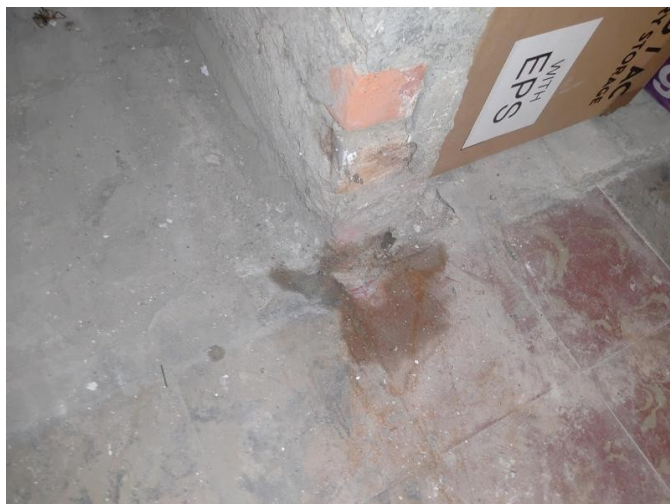
## Fiche 13: Vloertegels kelder

Geen asbest

| # | Type | Referentie | Resultaat |
|---|---|---|---|
| 13.1 | Puntmonster | 5.1 | Geen asbest |

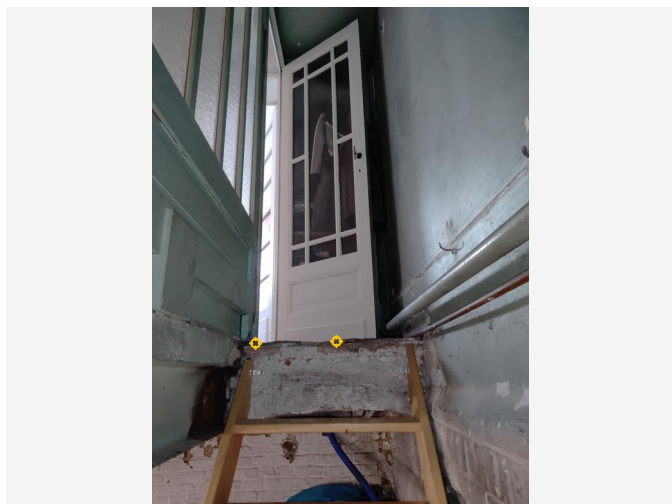
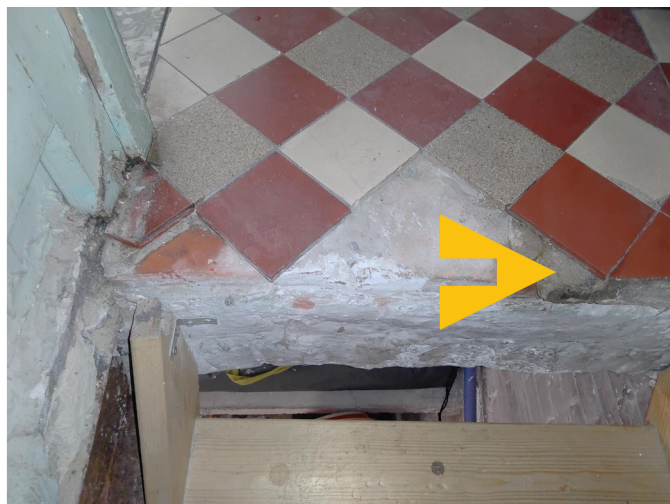
Geen asbest

| # | Type | Referentie | Resultaat |
|---|---|---|---|
| 14.1 | Mengmonster | 4.1 | Geen asbest |

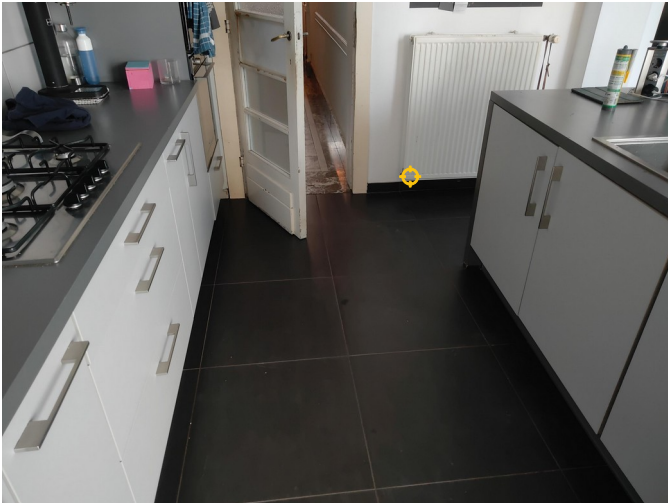
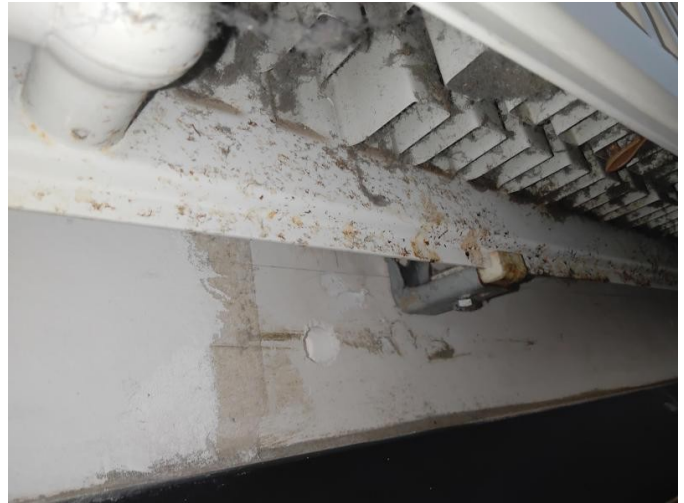
Geen asbest

| # | Type | Referentie | Resultaat |
|---|---|---|---|
| 15.1 | Mengmonster | 1.1 | Geen asbest |

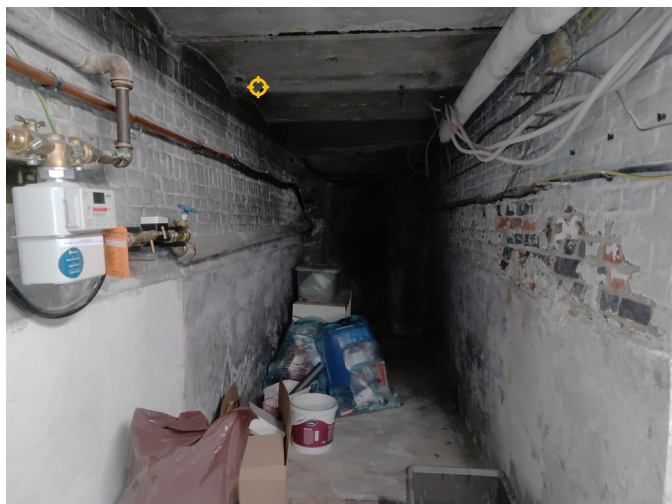
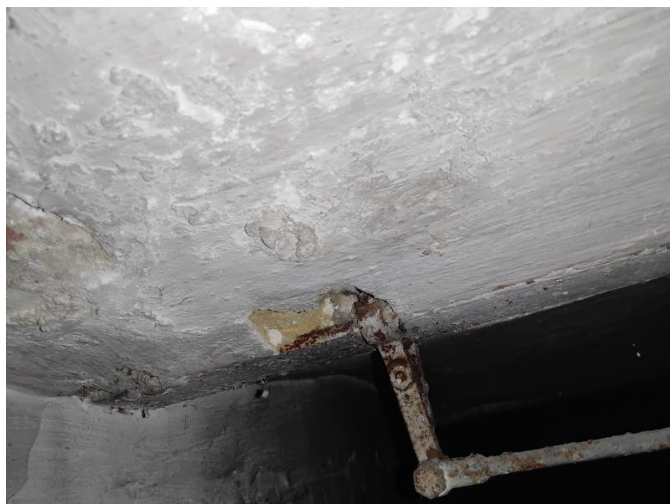
Geen asbest

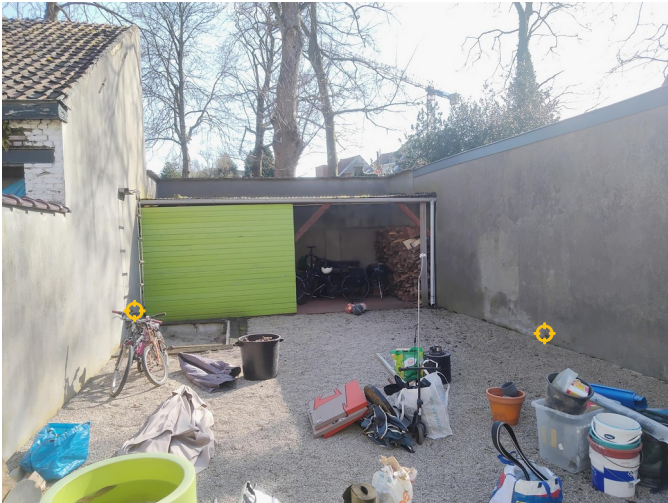
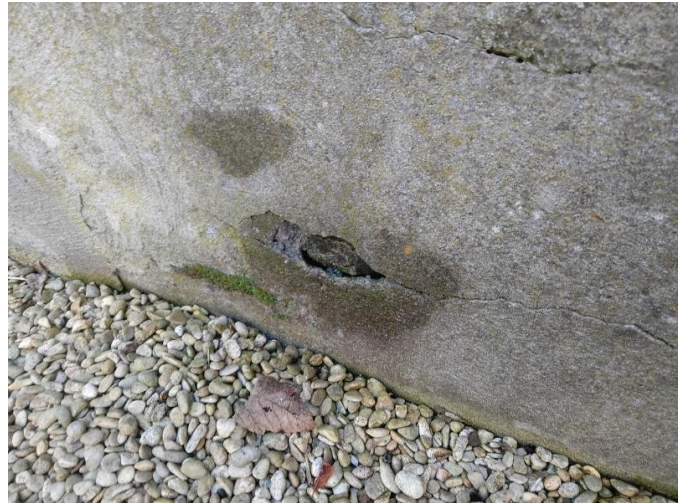
## Fiche 17: Cementering omheining (muren) tuin

### Conclusie
