# Asbestinventarisatetest

Krijgsbaan 114/glv, 2640 Mortsel

Attestnummer : 20250527-000540.000

Uitgegeven op : 27.05.2025

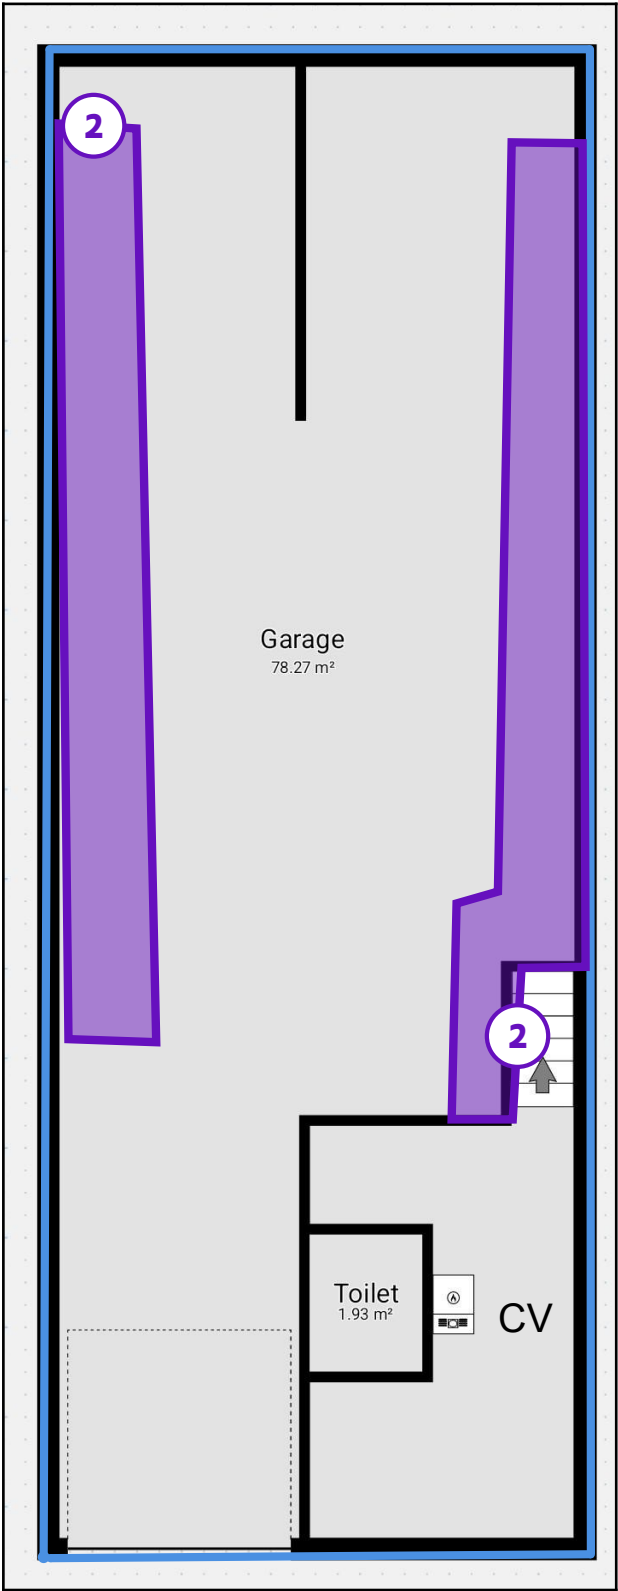
# Plan 1.1: Appartement glv - kelder

| 2. Materiaal in opslag kelder | Beperking | - |

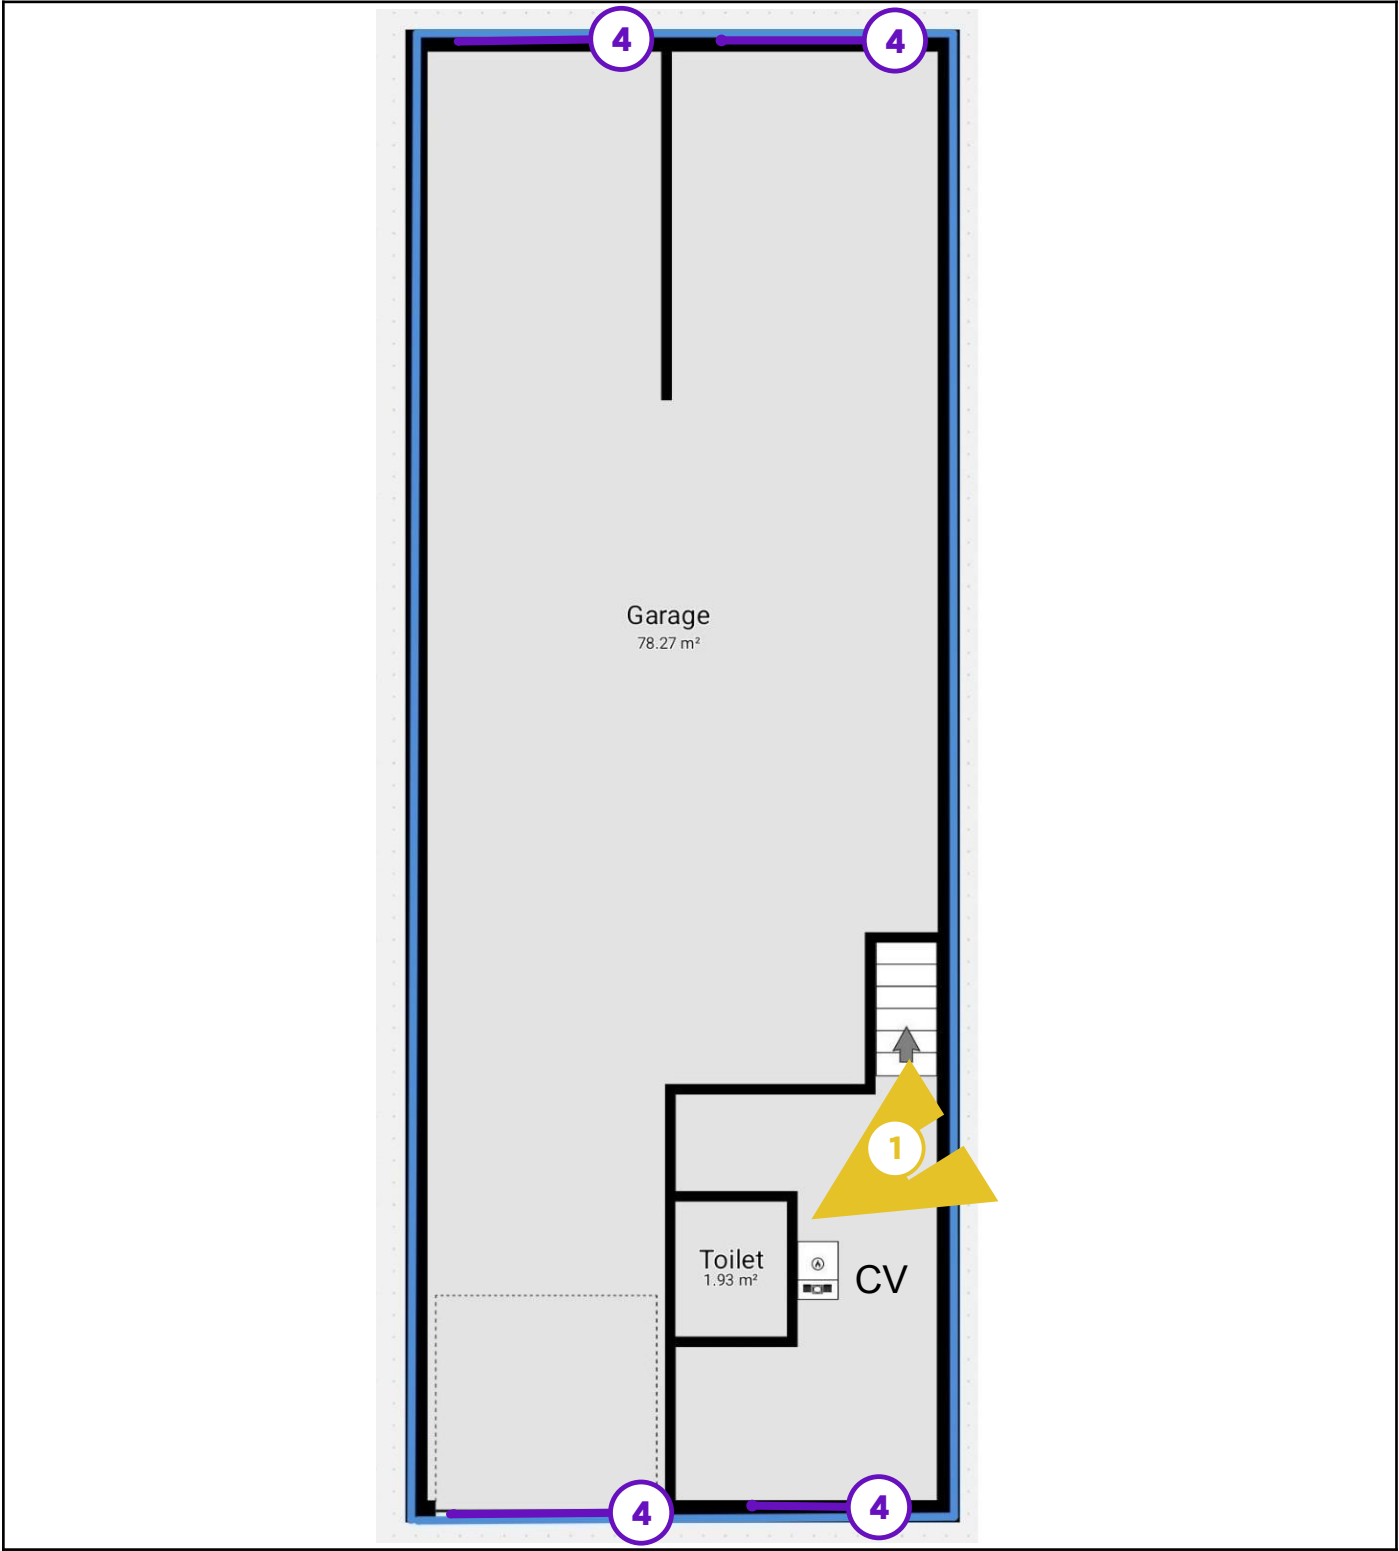
# Plan 1.3: Appartement glv - kelder

| 1. Rookgaskanaal kelder | Asbestmateriaal | Zorgvuldig beheren |

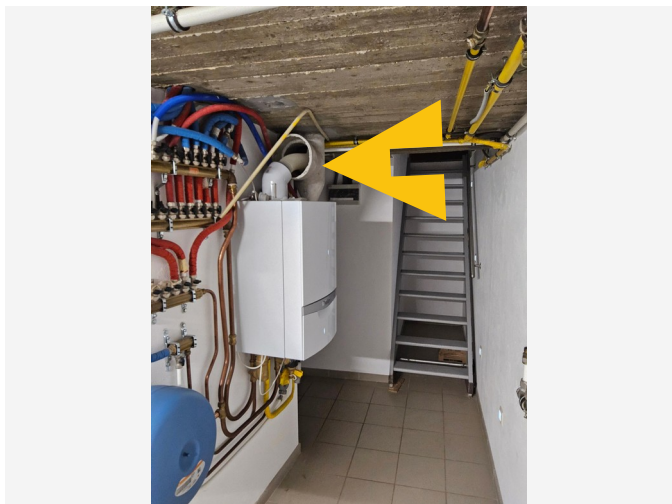
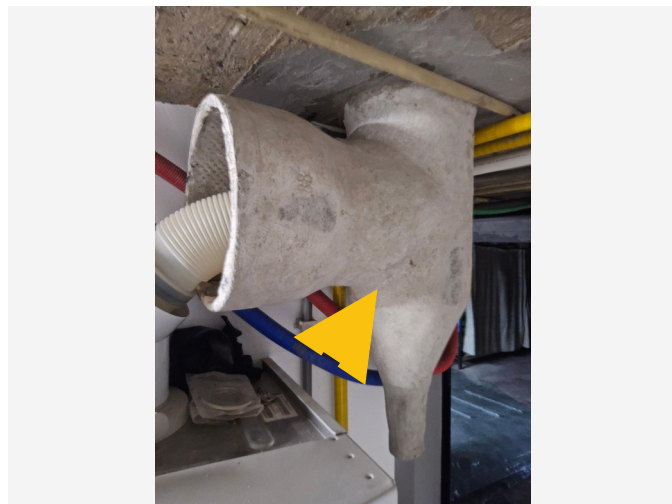
Het asbestmateriaal valt onder de mijlpaal van 2040.

| Eindbeoordeling materiaalrisico | Laag materiaalrisico en/of verlaagde kans op vezelvrijgave |

| Gebondenheid | Categorie 1: hechtgebonden in oorsprong |
| Asbestsoort (vezeltype) | Crocidoliet aanwezig |
| Asbestconcentratie | Laag (< 50%) |
| Afschermingsgraad van het gehele materiaal | Geheel of deels (ook) vrij aan de binnenlucht |
| Toestand van het materiaal | Onbeschadigd, niet verweerd |

| Asbestmateriaal | Rookgaskanaal |
| Opmerking | Omvang niet vast te stellen binnen het kader van het niet-destructief onderzoek. Mogelijks loopt deze koker verder door in het appartementsgebouw. |

Zorgvuldig beheren

- Zorg voor een veilig beheer. Vermijd het beschadigen van het asbestmateriaal. Controleer de toestand jaarlijks op wijzigingen.
- Voer bijkomende staalname(s) uit.

- Eenvoudige handelingen: mag via doe-het-zelf of door werknemer(s) met opleidingsattest eenvoudige handelingen  
Indien het materiaal niet beschadigd geraakt en men stofvorming vermijdt mag dit eventueel door een doe-het-zelf of werknemer(s) met opleidingsattest eenvoudige handelingen verwijderd worden. Dit is enkel mogelijk mits het nemen van de juiste voorzorgsmaatregelen, het gebruik van de nodige PBM's (een aansluitend stofmasker beschermingsklasse FFP3, wegwerphandschoenen, een wegwerpoverall (Cat. III, Type 5 en 6) en afspoelbare schoenen) en mits het materiaal goed bevochtigd of gefixeerd wordt tijdens de verwijdering. De doe-het-zelf dient de koker(s) met handgereedschap los te wrikken. Het afval dient hermetisch afgesloten en dubbel verpakt afgevoerd te worden naar een recyclagepark of kan opgehaald worden door een geregistreerde asbestinzamelaar. Bij verwijdering door een aannemer of erkend asbestverwijderaar staat die zelf in voor het correct afvoeren van het asbestafval.

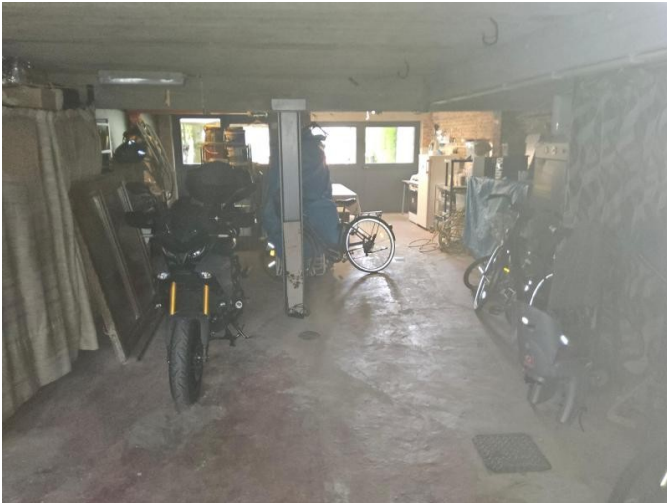
Situeringfoto

**Reden:** Materiaal in opslag

**Uitleg van de asbestdeskundige:** Veel materiaal in opslag waardoor geen volledige inspectie mogelijk is op sommige plekken. Voor een volledige inspectie dient de volledige kelder leeggemaakt te worden. Gezien de omvang en de aard wordt dit gezien als een middellange termijn onderzoeksbeperking.

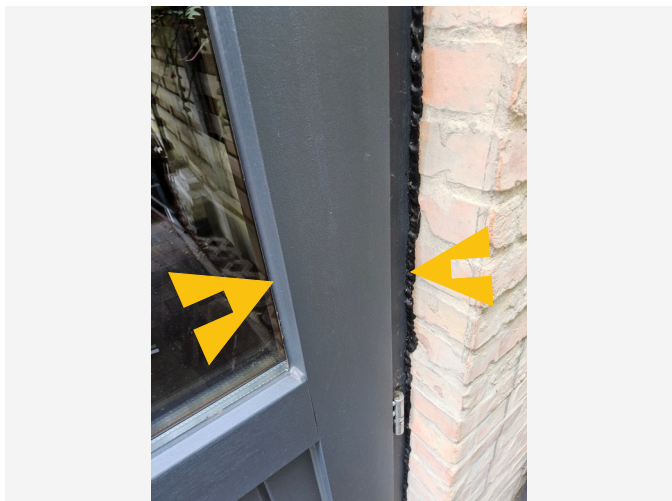
## Fiche 4: Mastiek schrijnwerk en tussen schrijnwerk-en metselwerk appartement

Soepele silicone, geen asbestverdachte mastieken aangetroffen.

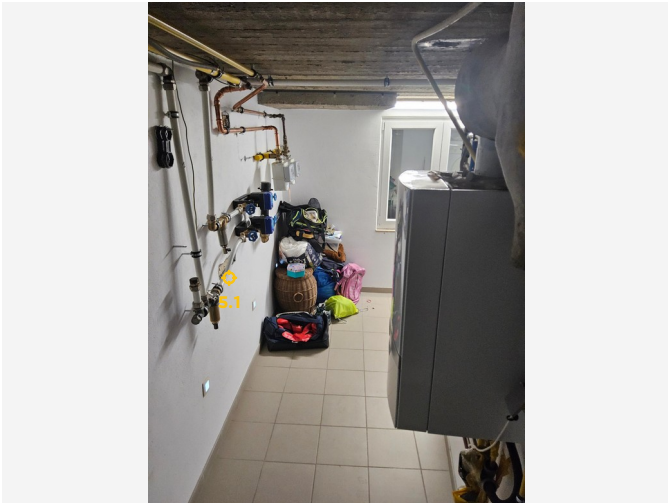
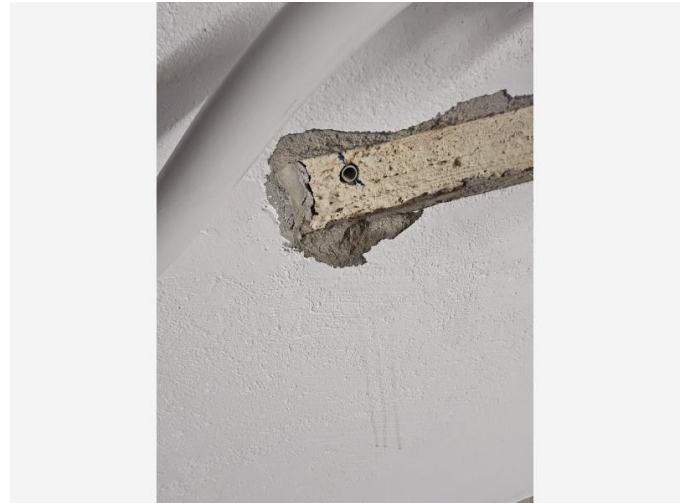
## Fiche 5: Cementering binnenwanden kelder

Geen asbest

| # | Type | Referentie | Resultaat |
|---|---|---|---|
| 5.1 | Mengmonster | 1.2 | Geen asbest |

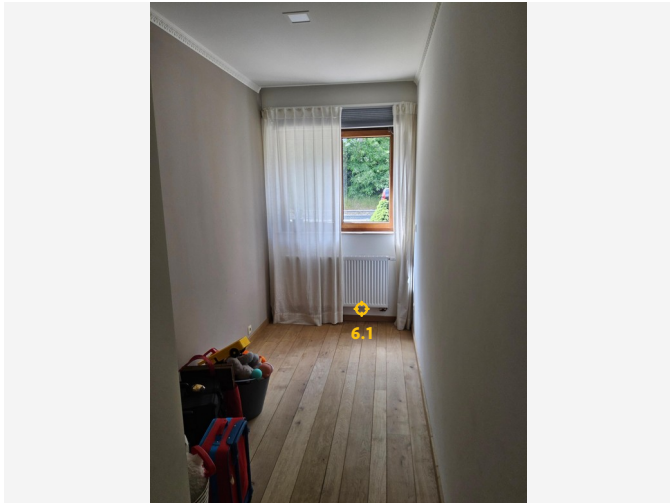
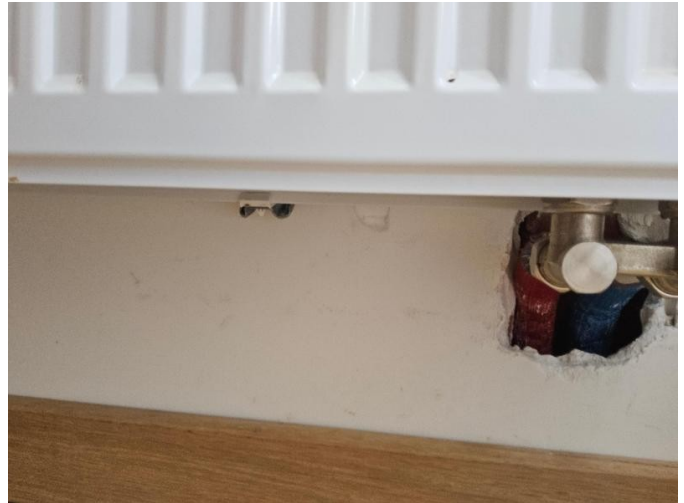
## Fiche 6: Pleisterwerk binnenmuren appartement

Geen asbest

| # | Type | Referentie | Resultaat |
|---|---|---|---|
| 6.1 | Mengmonster | 1.1 | Geen asbest |

| Opmerking | Geen pleisterwerk in een privatieve trappenhal en stookplaats. |

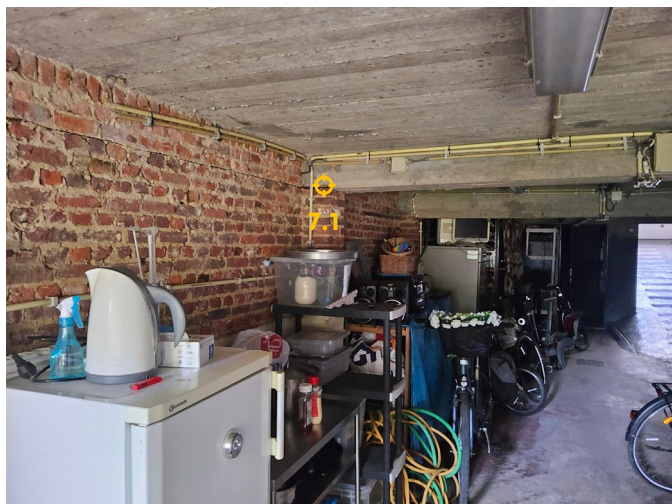
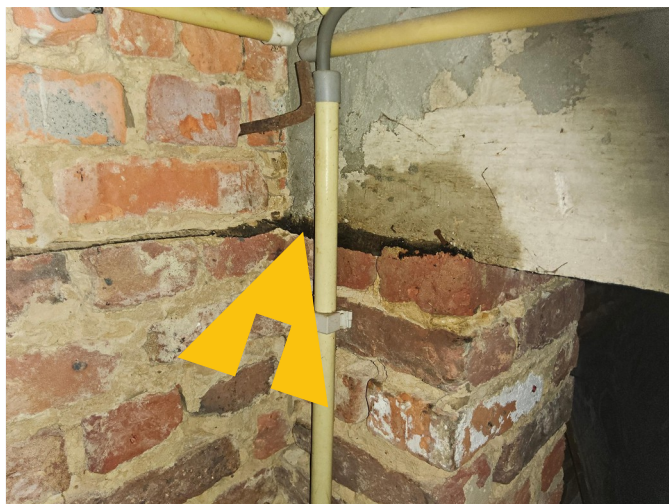
## Fiche 7: Waterkering muren kelder

Geen asbest

| # | Type | Referentie | Resultaat |
|---|---|---|---|
| 7.1 | Puntmonster | 2.1 | Geen asbest |

| Opmerking | Omvang niet vast te stellen binnen het kader van het niet-destructief onderzoek. Mogelijks beschikken alle muren over dit type waterkering. |

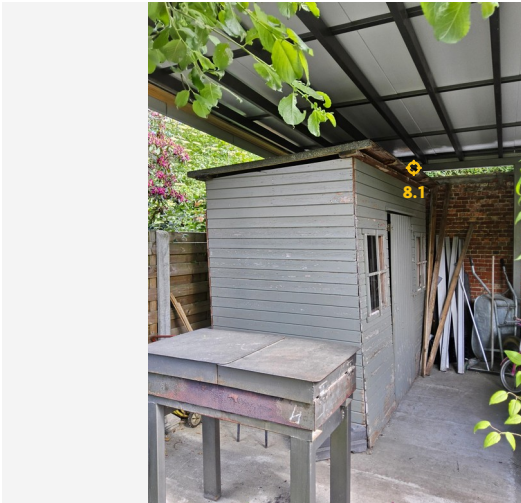
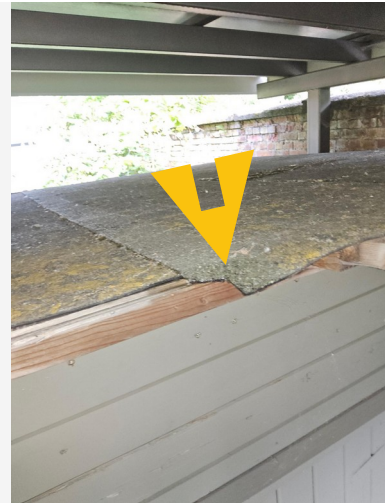
## Fiche 8: Roofing dak tuinhuis

Geen asbest

| # | Type | Referentie | Resultaat |
|---|---|---|---|
| 8.1 | Puntmonster | 3.1 | Geen asbest |
