# Asbestinventarisatattest

Krijgsbaan 114, 2640 Mortsel  
Gemeenschappelijke delen

Attestnummer : 20250527-000544.000

Uitgegeven op : 27.05.2025

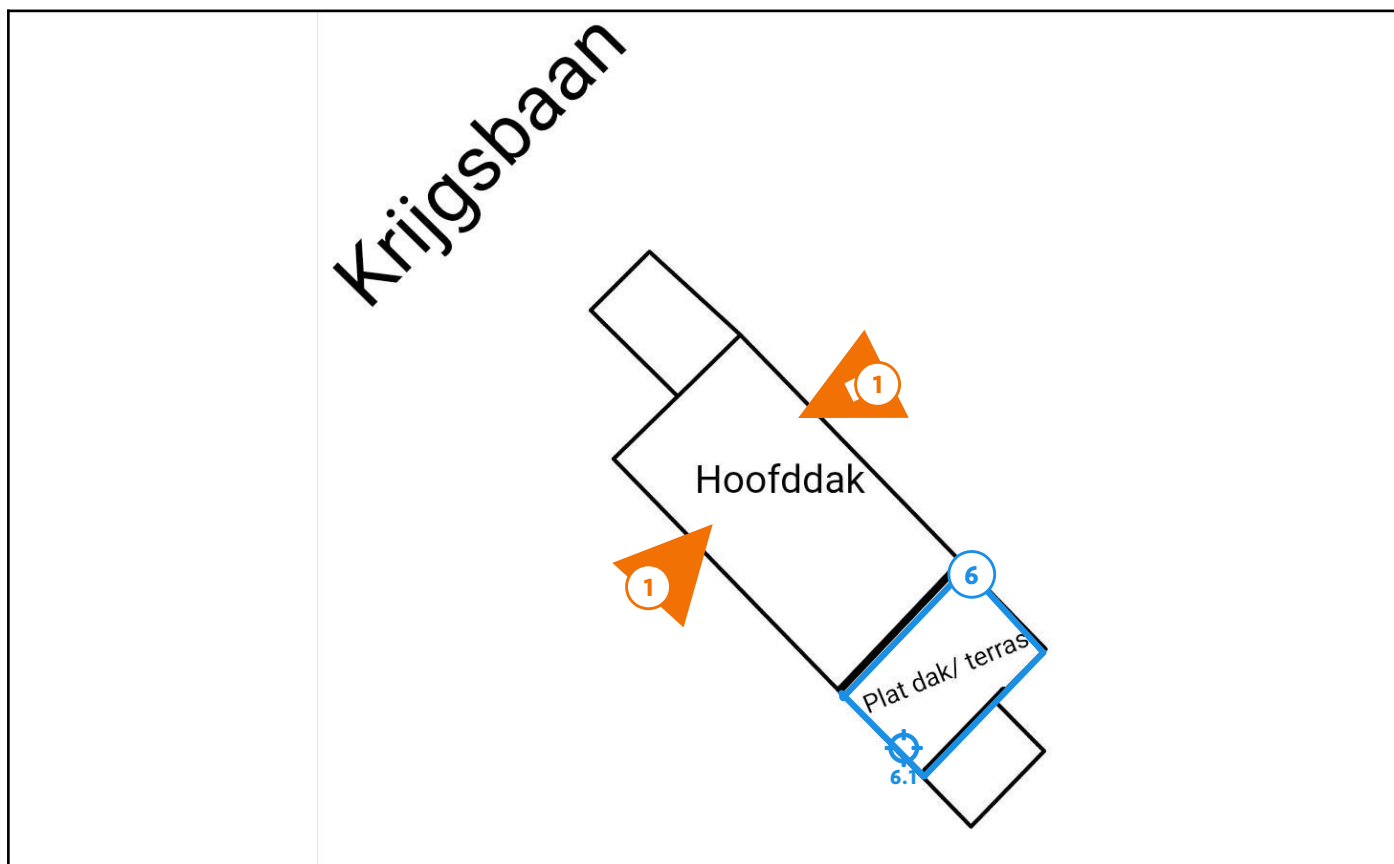
## Plan 1.7: Dakenplan

| Beschrijving | Type | Actie |
|---|---|---|
| 1. Schoorstenen plat dak hoofdgebouw | Asbestmateriaal | Verwijderen |

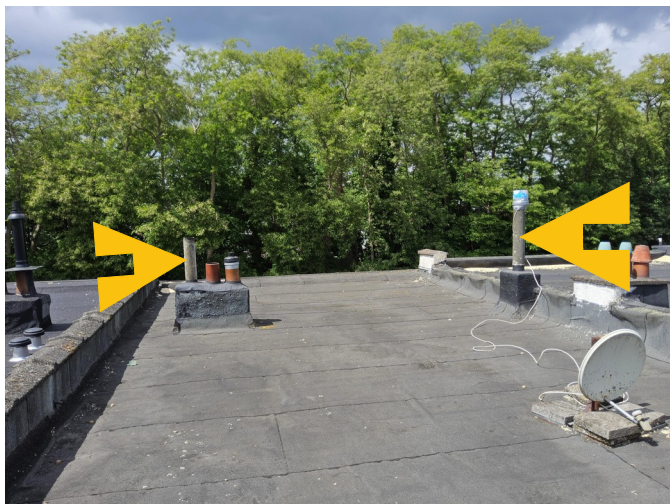
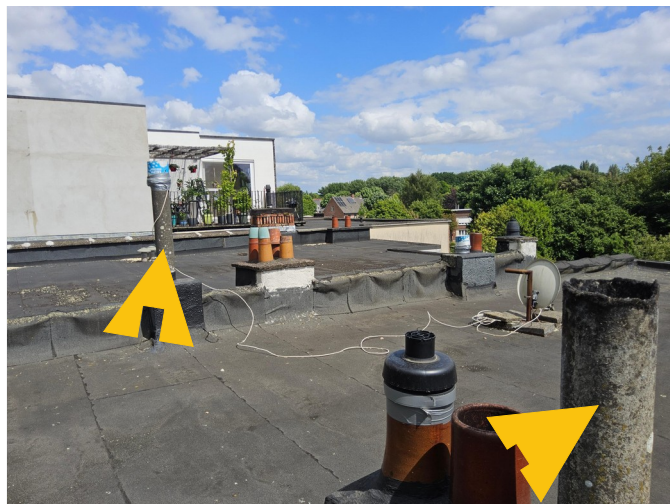
| Eindbeoordeling materiaalrisico | Verhoogd materiaalrisico en/of verhoogde kans op vezelvrijgave |

| Gebondenheid | Categorie 1: hechtgebonden in oorsprong |
| Asbestsoort (vezeltype) | Crocidoliet aanwezig |
| Asbestconcentratie | Laag (< 50%) |
| Afschermingsgraad van het gehele materiaal | Geheel of deels vrij aan de buitenlucht |
| Toestand van het materiaal | Matig beschadigd, matig verweerd |

| Beschrijving | Schoorstenen plat dak hoofdgebouw |
| Asbestmateriaal | Rookgaskanaal |
| Opmerking | Omvang niet vast te stellen binnen het kader van het niet-destructief onderzoek. Mogelijks lopen deze kokers verder door in het gebouw. |

Het asbestmateriaal valt onder de mijlpaal van 2034.

- Verwijder dit asbestmateriaal zo snel mogelijk. Volg de toestand goed op.
- Voer bijkomende staalname(s) uit.

- Eenvoudige handelingen: mag via doe-het-zelf of door werknemer(s) met opleidingsattest eenvoudige handelingen  
Indien het materiaal niet beschadigd geraakt en men stofvorming vermijdt mag dit eventueel door een doe-het-zelf of werknemer(s) met opleidingsattest eenvoudige handelingen verwijderd worden. Dit is enkel mogelijk mits het nemen van de juiste voorzorgsmaatregelen, het gebruik van de nodige PBM's (een aansluitend stofmasker beschermingsklasse FFP3, wegwerphandschoenen, een wegwerpoverall (Cat. III, Type 5 en 6) en afspoelbare schoenen) en mits het materiaal goed bevochtigd of gefixeerd wordt tijdens de verwijdering. De doe-het-zelf dient de koker(s) met handgereedschap los te wrikken. Het afval dient hermetisch afgesloten en dubbel verpakt afgevoerd te worden naar een recyclagepark of kan opgehaald worden door een geregistreerde asbestinzamelaar. Bij verwijdering door een aannemer of erkend asbestverwijderaar staat die zelf in voor het correct afvoeren van het asbestafval.

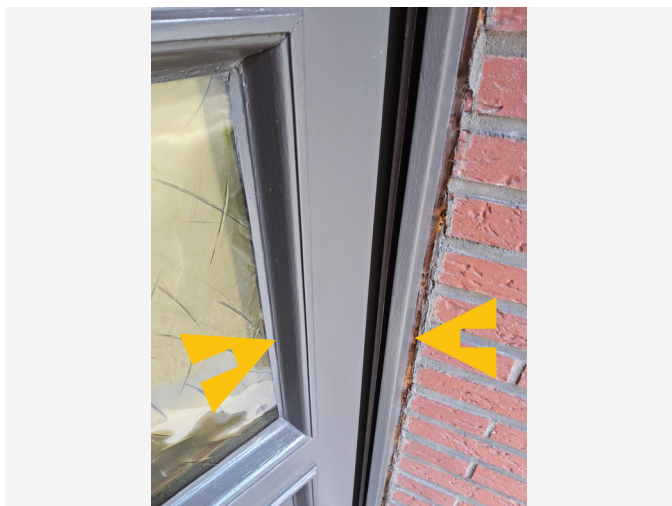
Soepele silicone, geen asbestverdachte mastieken aangetroffen.

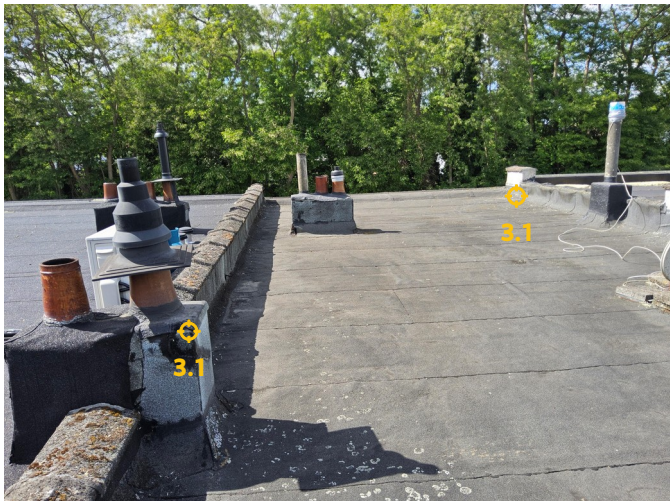
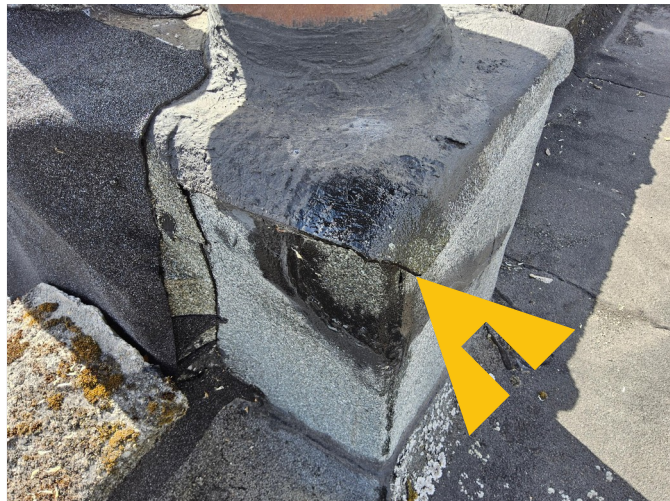
## Fiche 3: Roofing type 1 hoofddak appartementsgebouw

Geen asbest

| # | Type | Referentie | Resultaat |
|---|---|---|---|
| 3.1 | Mengmonster | 2.1 | Geen asbest |

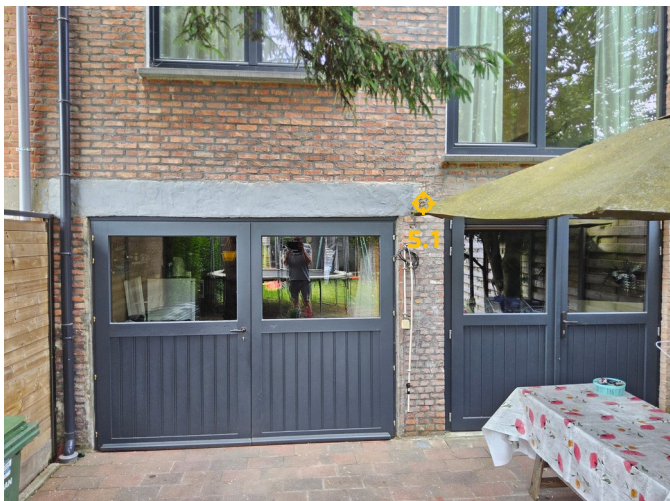
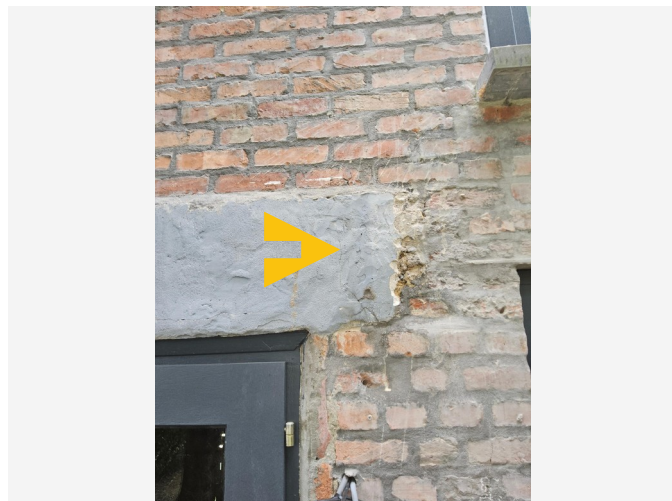
## Fiche 5: Cementering buitengevels appartementsgebouw

Geen asbest

| # | Type | Referentie | Resultaat |
|---|---|---|---|
| 5.1 | Mengmonster | 1.2 | Geen asbest |

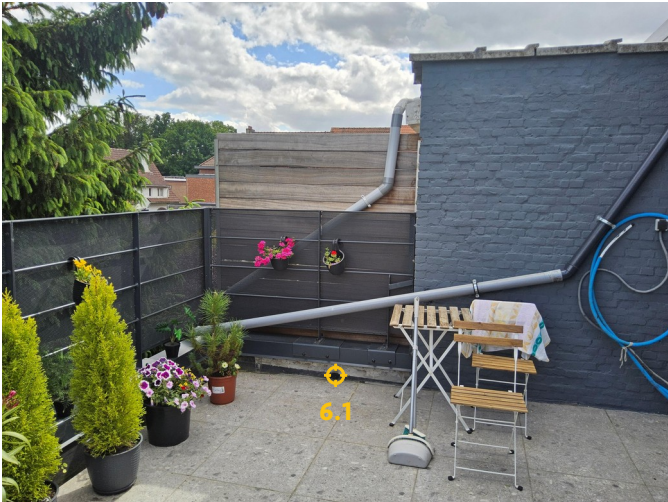
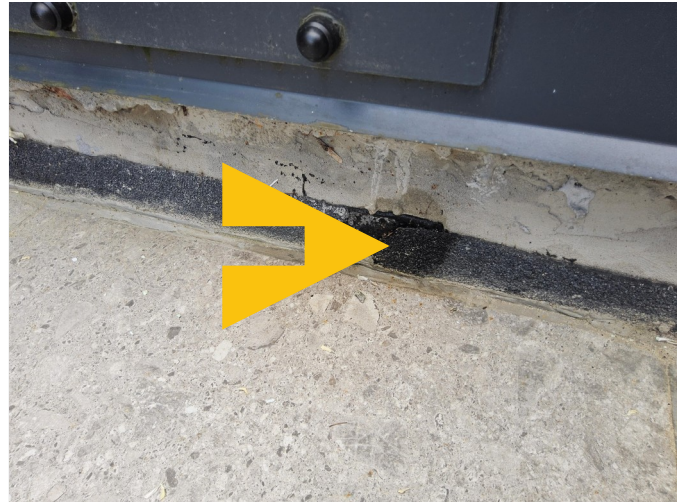
## Fiche 6: Roofing type 2 plat dak terras appartementsgebouw

Geen asbest

| # | Type | Referentie | Resultaat |
|---|---|---|---|
| 6.1 | Puntmonster | 2.2 | Geen asbest |
