# Asbestinventarisat attest

de Bosschaertlei 119, 2620 Hemiksem

Attestnummer : 20250529-000103.000

**Niet-asbestveilig**

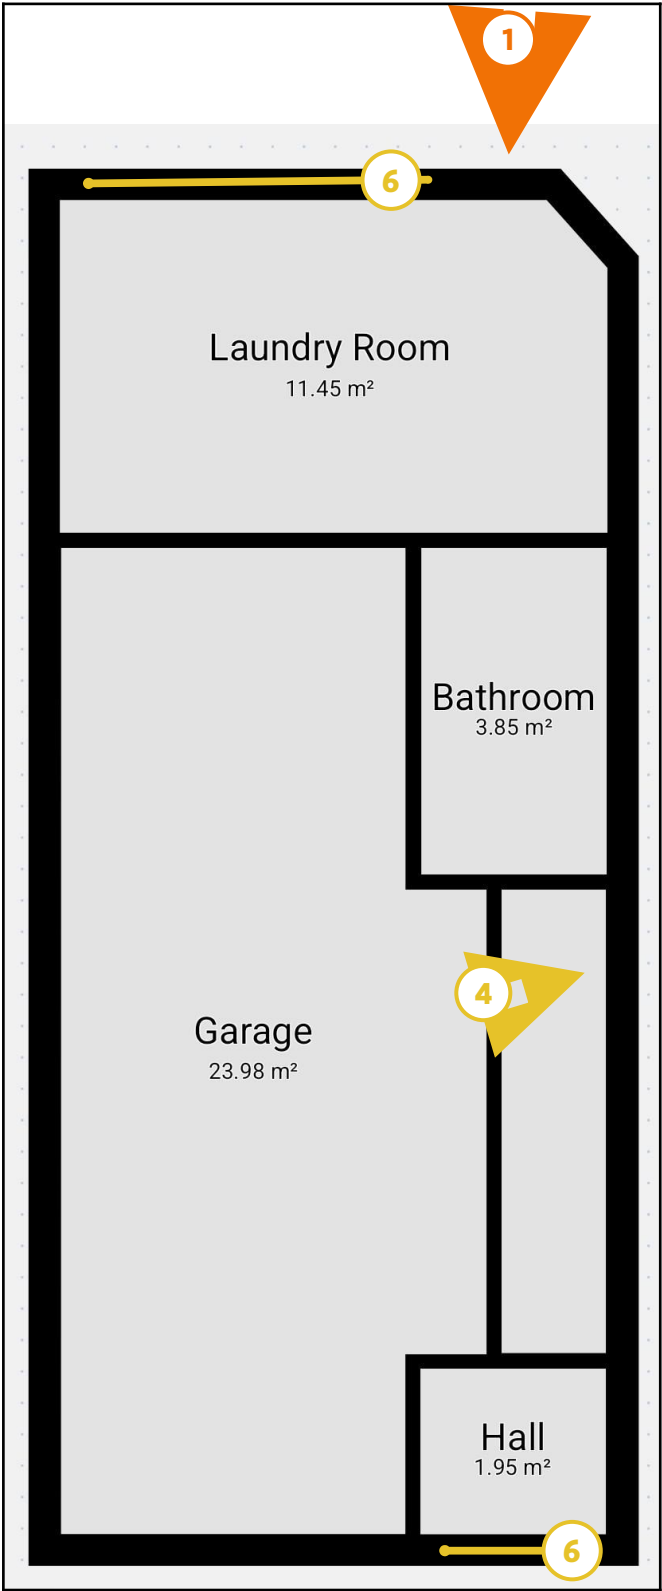
# Plan 1.1: Gelijkvloers

| 1. Rookgaskanaal achtergevel woning | Asbestmateriaal | Verwijderen |
| 4. Bakeliet tellerkast woning | Asbestmateriaal | Zorgvuldig beheren |
| 6. Mastiek tussen enkel glas en kader aluminium schrijnwerk | Asbestmateriaal | Zorgvuldig beheren |

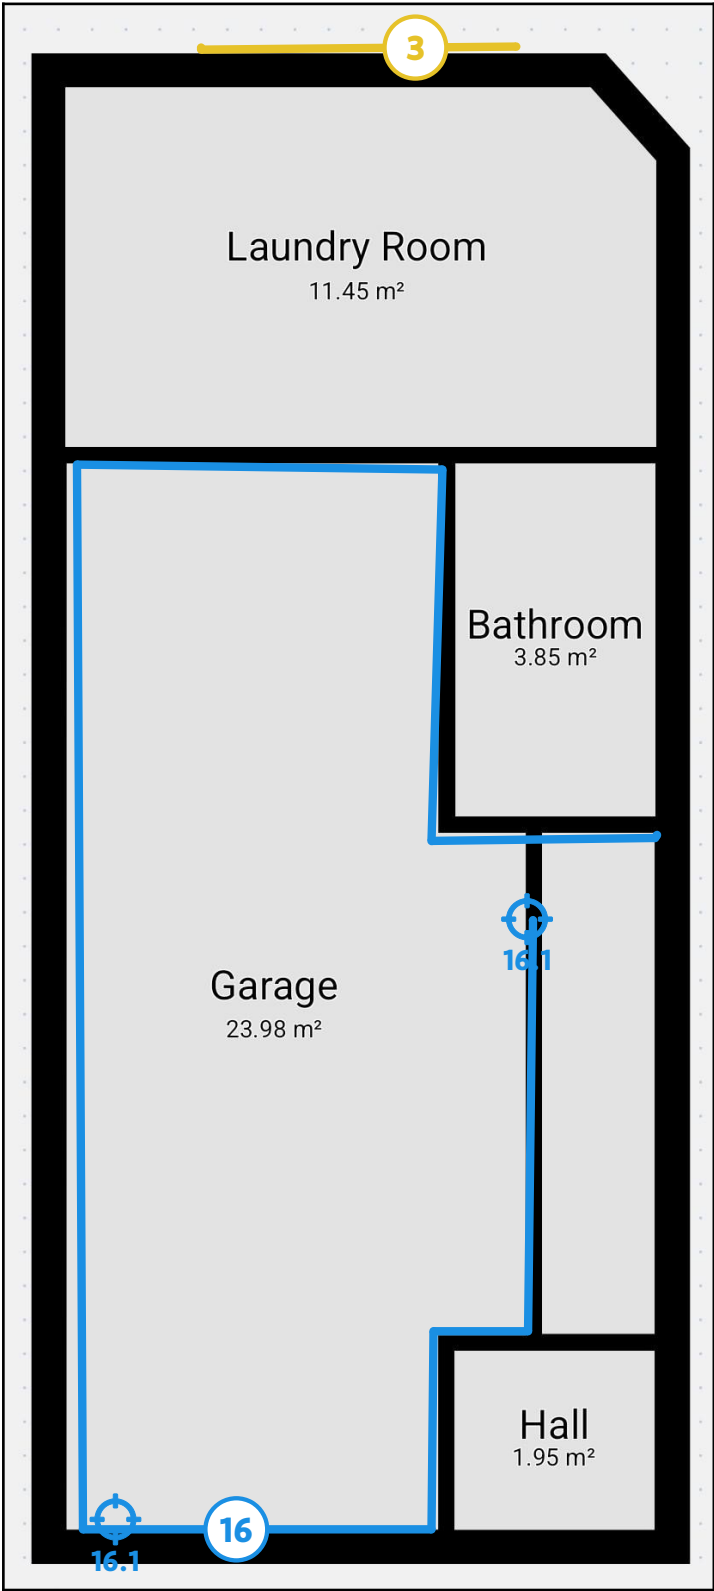
# Plan 1.2: Gelijkvloers

| 3. Raamdorpel wasplaats | Asbestmateriaal | Zorgvuldig beheren |

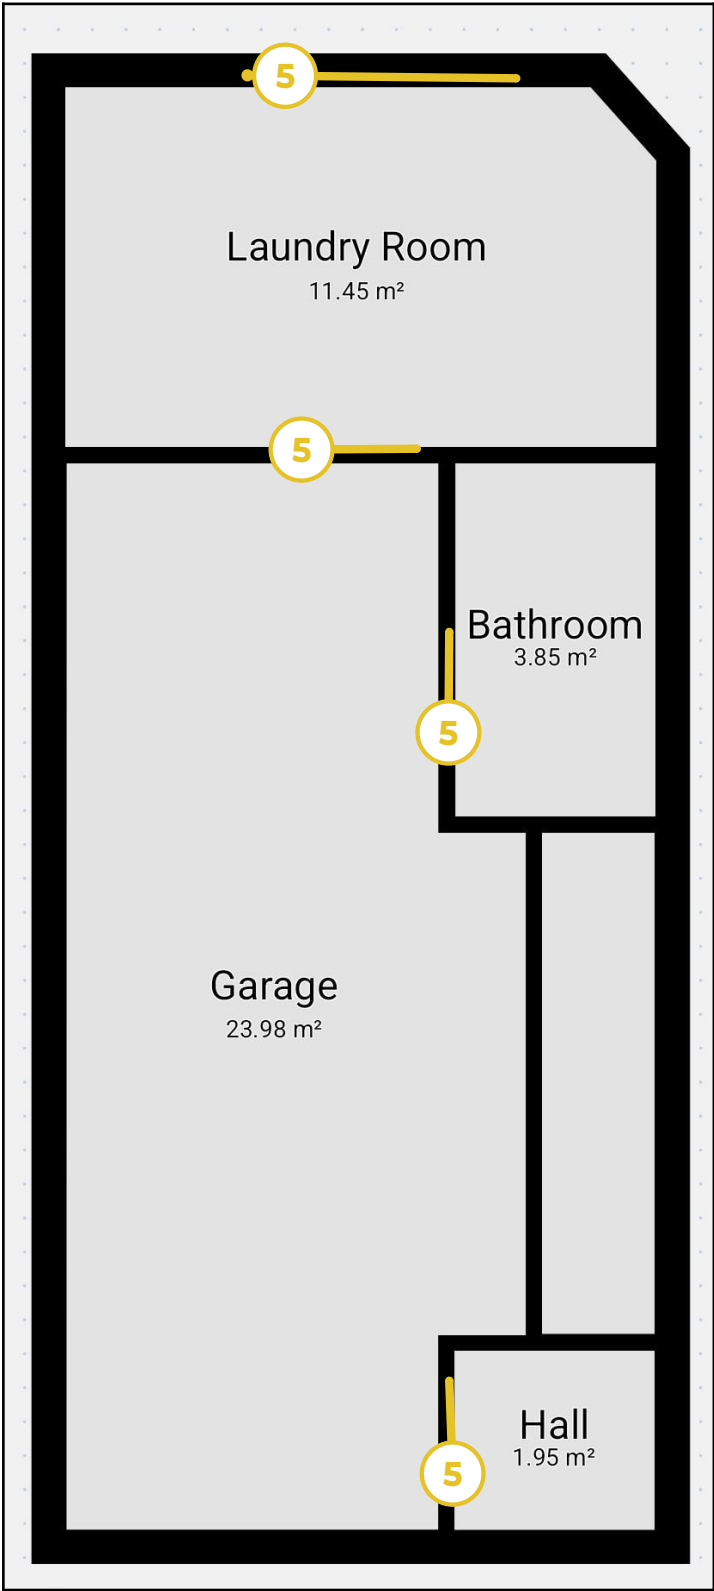
# Plan 1.3: Gelijkvloers

| 5. Massal vensterbanken en deurdorpels<br>gelijkvloers | Asbestmateriaal | Zorgvuldig beheren |

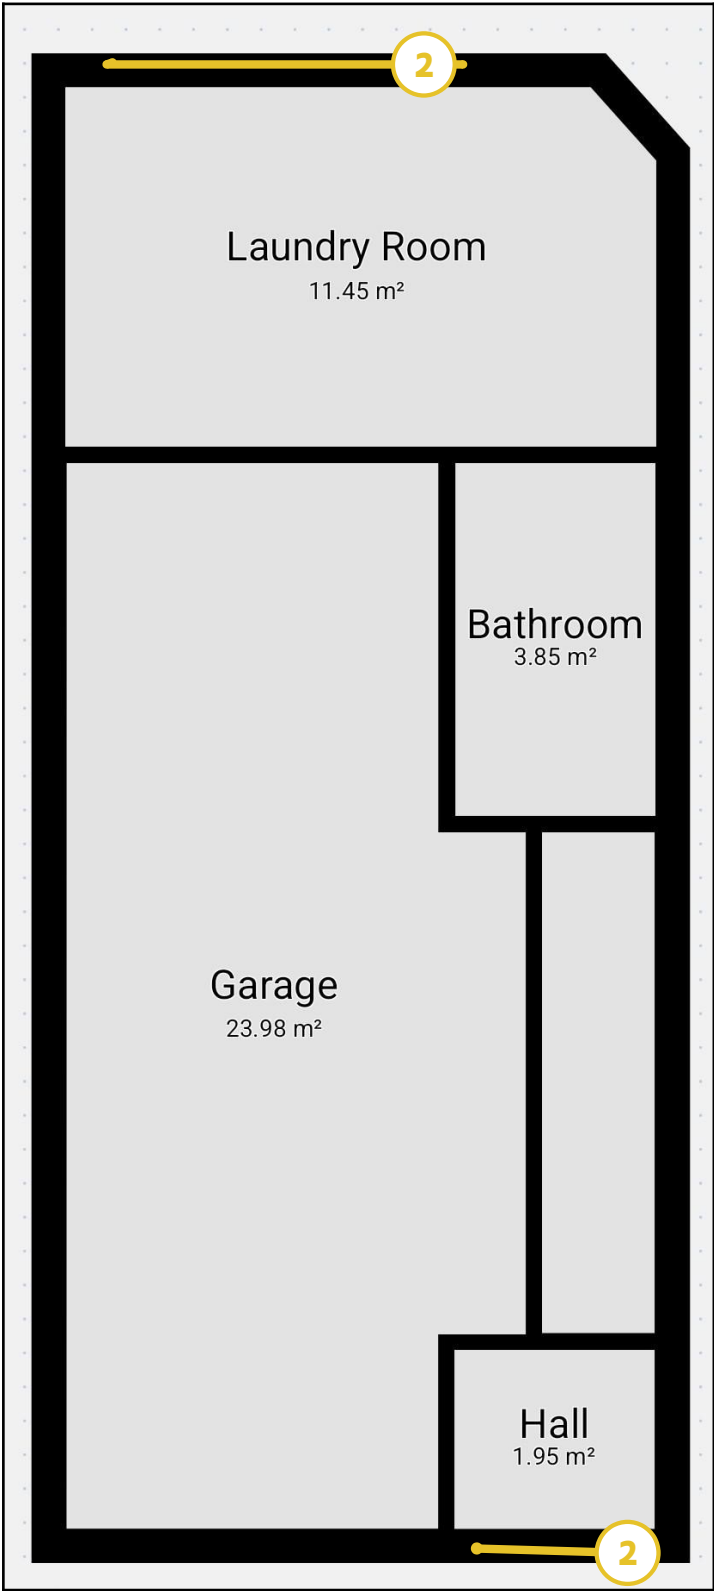
# Plan 1.4: Gelijkvloers

| 2. Mastiek tussen schrijnwerk-en metselwerk<br>woning | Asbestmateriaal | Zorgvuldig beheren |

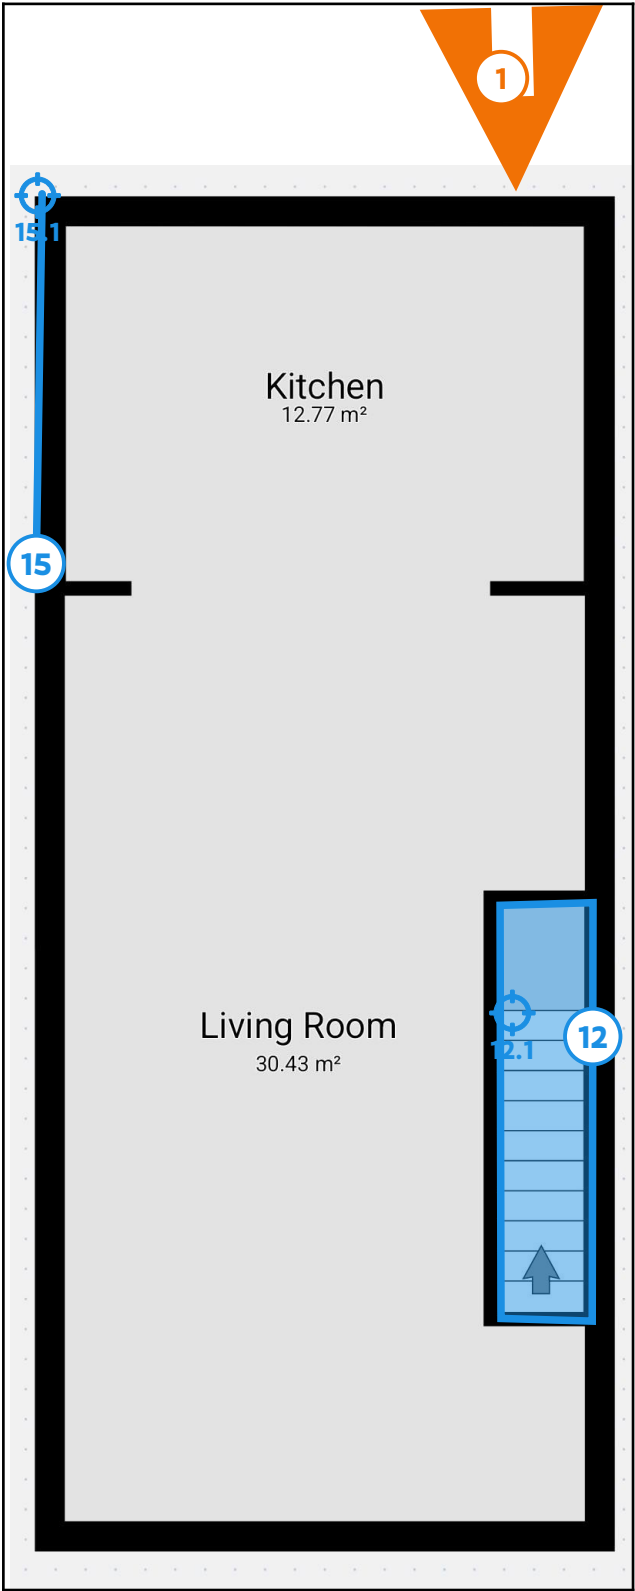
# Plan 1.7: Eerste verdieping

| 1. Rookgaskanaal achtergevel woning | Asbestmateriaal | <a href="#">Verwijderen</a> |

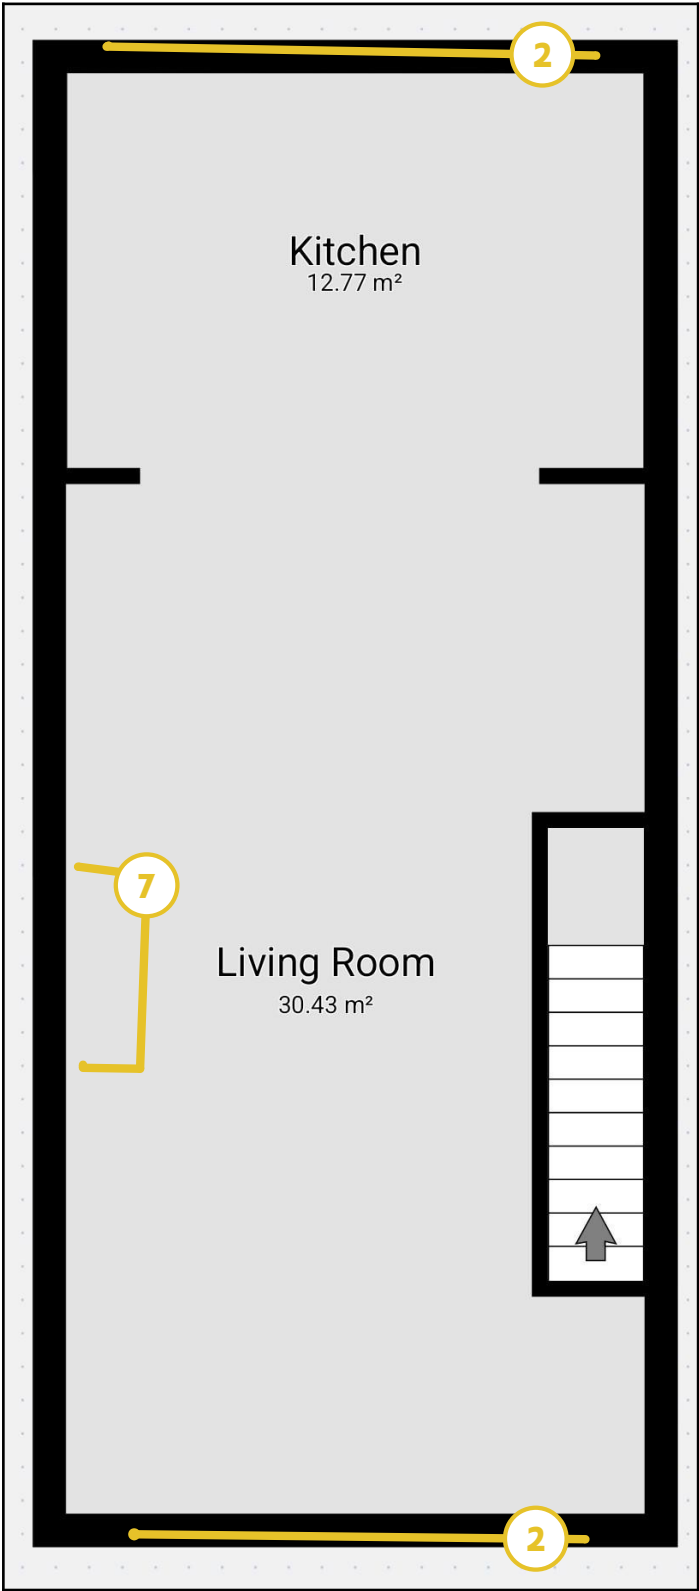
# Plan 1.8: Eerste verdieping

| 2. Mastiek tussen schrijnwerk-en metselwerk woning | Asbestmateriaal | Zorgvuldig beheren |
| 7. Massal kachel woonkamer | Asbestmateriaal | Zorgvuldig beheren |

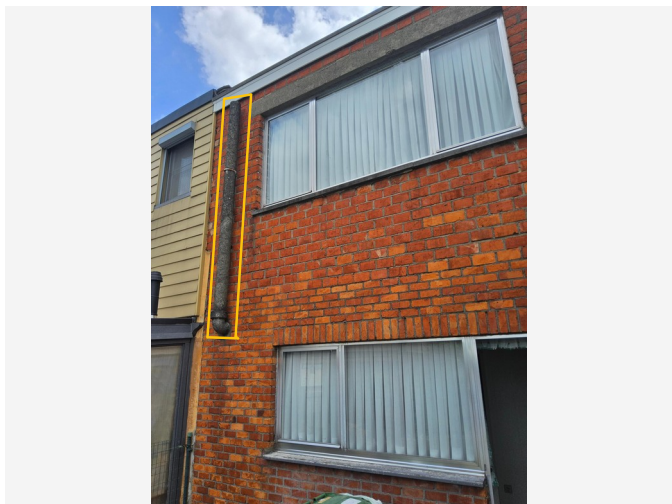
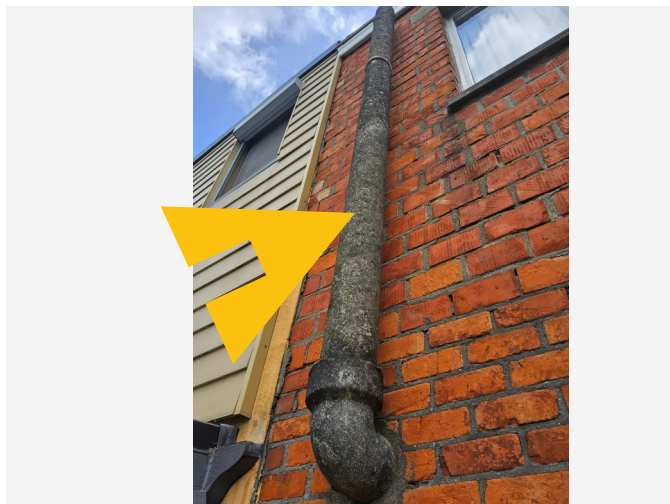
Overzichtsfoto

Detailfoto

Het asbestmateriaal valt onder de mijlpaal van 2034.

| Eindbeoordeling materiaalrisico | Verhoogd materiaalrisico en/of verhoogde kans op vezelvrijgave |

| Asbestsoort (vezeltype) | Crocidoliet aanwezig |
| Toestand van het materiaal | Matig beschadigd, matig verweerd |

| Beschrijving | Rookgaskanaal achtergevel woning |

- Verwijder dit asbestmateriaal zo snel mogelijk. Volg de toestand goed op.
- Voer bijkomende staalname(s) uit.

De kokers dienen voorzichtig losgemaakt te worden zonder deze te beschadigen (niet naar beneden gooien). Hiervoor mag enkel handgereedschap gebruikt worden. Het afval dient hermetisch afgesloten en dubbel verpakt afgevoerd te worden naar een recyclagepark of kan opgehaald worden door een geregistreerde asbestinzamelaar. Bij verwijdering door een aannemer of erkend asbestverwijderaar staat die zelf in voor

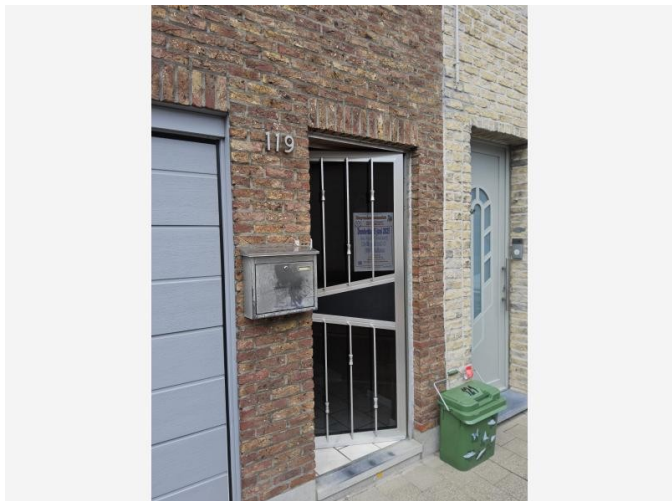
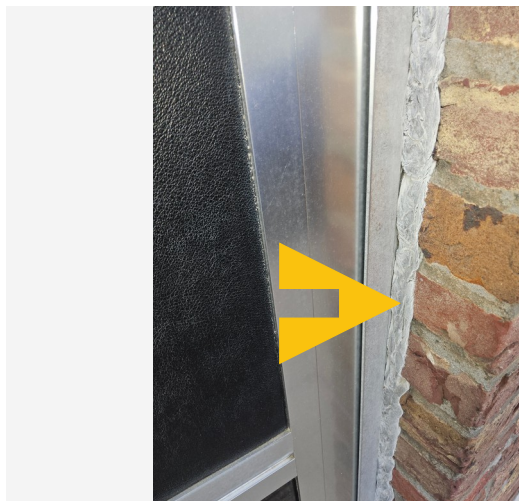
## Fiche 2: Mastiek tussen schrijnwerk-en metselwerk woning

Overzichtsfoto

Detailfoto

Het asbestmateriaal valt onder de mijlpaal van 2040.

| Eindbeoordeling materiaalrisico | Laag materiaalrisico en/of verlaagde kans op vezelvrijgave |

| Asbestsoort (vezeltype) | Amfibool aanwezig, uitgezonderd crocidoliet |
| Toestand van het materiaal | Licht beschadigd, licht verweerd. Intact calciumsilicaatmateriaal of categorie III 'gebondenheid' |

- Zorg voor een veilig beheer. Vermijd het beschadigen van het asbestmateriaal. Controleer de toestand jaarlijks op wijzigingen.
- Voer bijkomende staalname(s) uit.

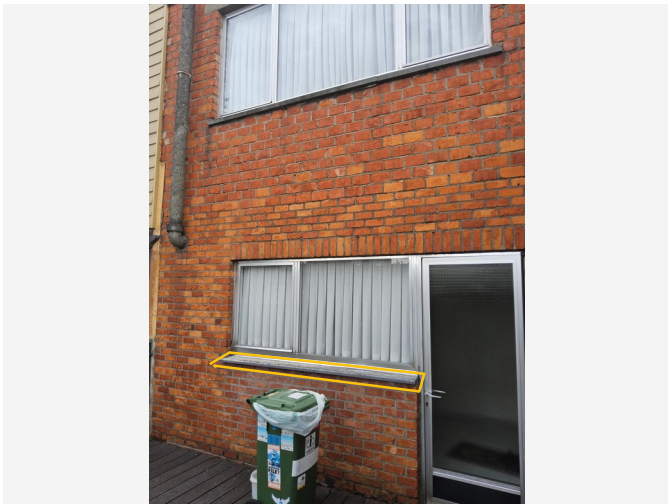
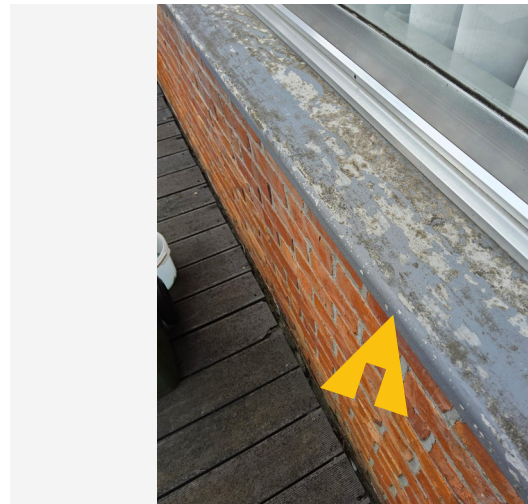
Overzichtsfoto

Detailfoto

Het asbestmateriaal valt onder de mijlpaal van 2040.

| Eindbeoordeling materiaalrisico | Laag materiaalrisico en/of verlaagde kans op vezelvrijgave |

| Asbestsoort (vezeltype) | Crocidoliet aanwezig |
| Toestand van het materiaal | Licht beschadigd, licht verweerd. Intact calciumsilicaatmateriaal of categorie III 'gebondenheid' |

| Beschrijving | Raamdorpel wasplaats |

- Zorg voor een veilig beheer. Vermijd het beschadigen van het asbestmateriaal. Controleer de toestand jaarlijks op wijzigingen.
- Voer bijkomende staalname(s) uit.

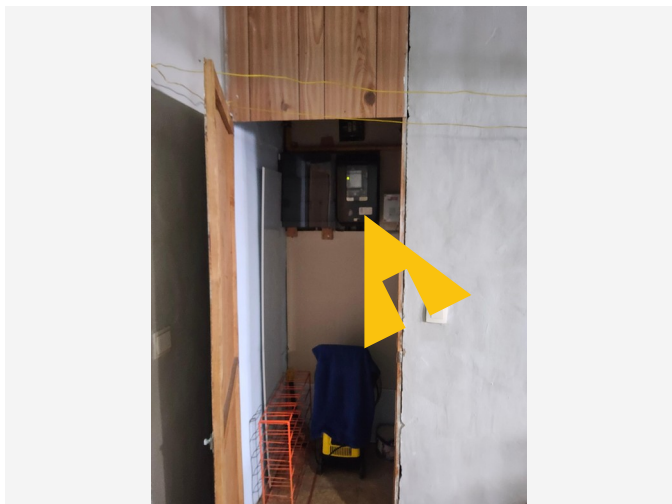
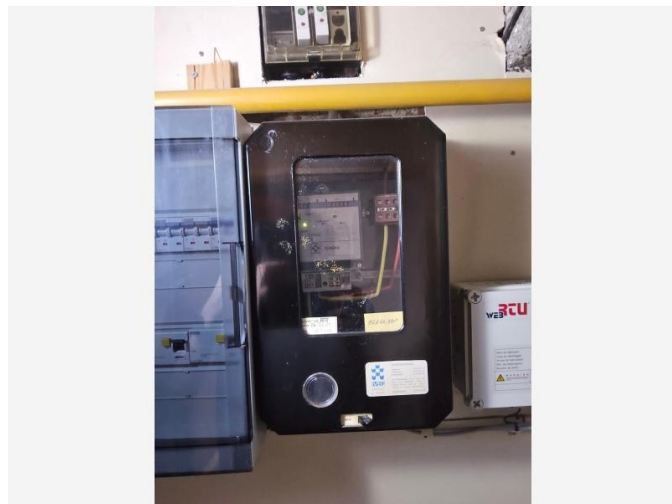
Overzichtsfoto

Detailfoto

Het asbestmateriaal valt onder de mijlpaal van 2040.

- Zorg voor een veilig beheer. Vermijd het beschadigen van het asbestmateriaal. Controleer de toestand jaarlijks op wijzigingen.
- Voer bijkomende staalname(s) uit.

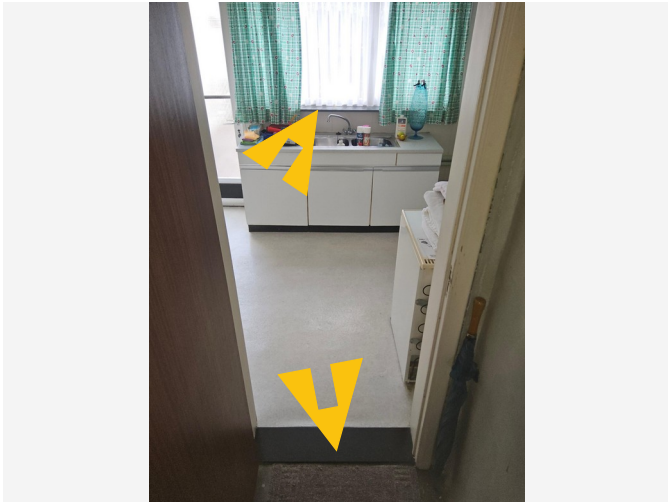
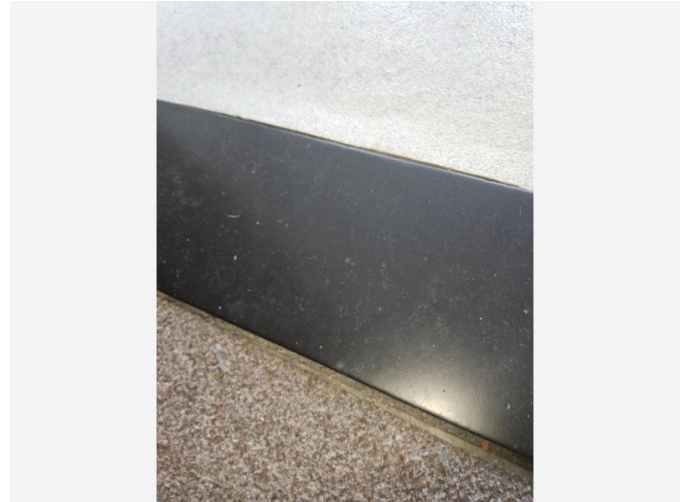
## Fiche 5: Massal vensterbanken en deurdorpels gelijkvloers

Overzichtsfoto

Detailfoto

- Eenvoudige handelingen: mag via doe-het-zelf of door werknemer(s) met opleidingsattest eenvoudige handelingen  
Indien het materiaal niet beschadigd geraakt en men stofvorming vermijdt mag dit eventueel door een doe-het-zelf of werknemer(s) met opleidingsattest eenvoudige handelingen verwijderd worden. Dit is enkel mogelijk mits het nemen van de juiste voorzorgsmaatregelen, het gebruik van de nodige PBM's (een aansluitend stofmasker beschermingsklasse FFP3, wegwerphandschoenen, een wegwerpoverall (Cat. III, Type 5 en 6) en afspoelbare schoenen) en mits het materiaal goed bevochtigd of gefixeerd wordt tijdens de verwijdering. De doe-het-zelf dient de plaat met handgereedschap los te wrikken. Het afval dient hermetisch afgesloten en dubbel verpakt afgevoerd te worden naar een recyclingpark of kan opgehaald worden door een geregistreerde asbestinzamelaar. Bij verwijdering door een aannemer of erkend asbestverwijderaar staat die zelf in voor het correct afvoeren van het asbestafval.

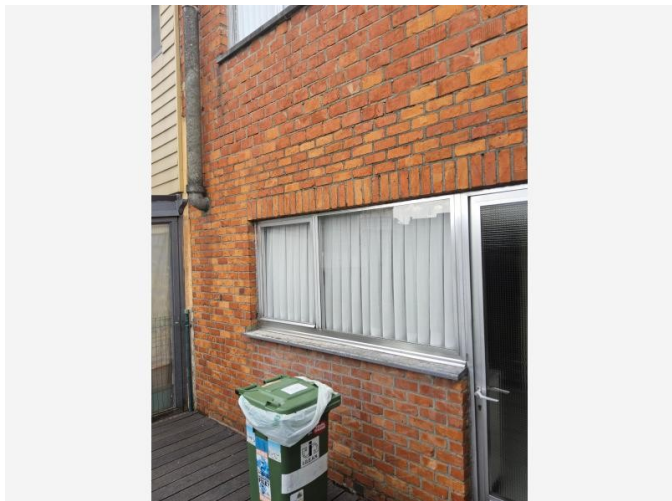
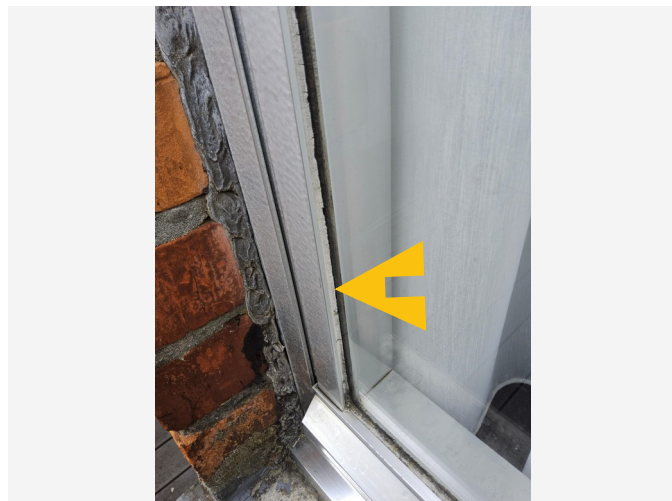
## Fiche 6: Mastiek tussen enkel glas en kader aluminium schrijnwerk

Overzichtsfoto

Detailfoto

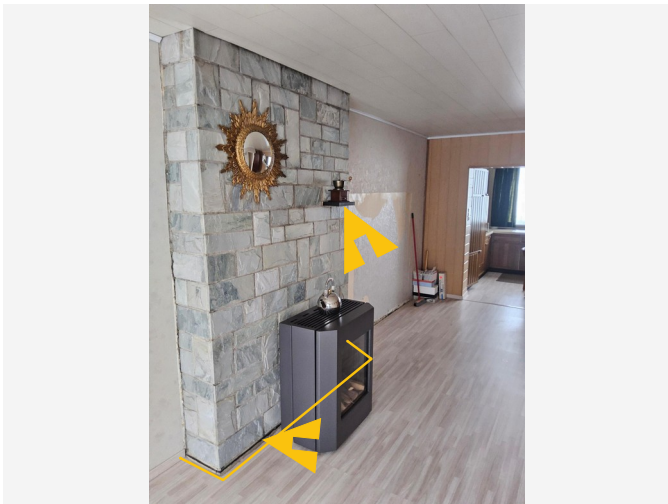
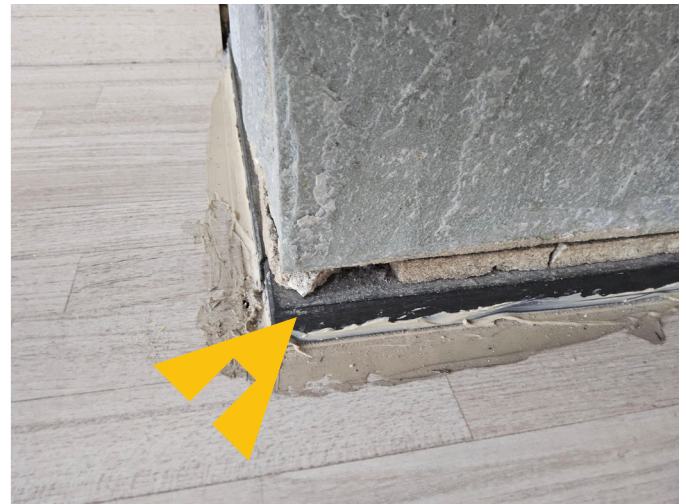
Overzichtsfoto

Detailfoto

- Eenvoudige handelingen: mag via doe-het-zelf of door werknemer(s) met opleidingsattest eenvoudige handelingen  
Indien het materiaal niet beschadigd geraakt en men stofvorming vermijdt mag dit eventueel door een doe-het-zelf of werknemer(s) met opleidingsattest eenvoudige handelingen verwijderd worden. Dit is enkel mogelijk mits het nemen van de juiste voorzorgsmaatregelen, het gebruik van de nodige PBM's (een aansluitend stofmasker beschermingsklasse FFP3, wegwerphandschoenen, een wegwerpoverall (Cat. III, Type 5 en 6) en afspoelbare schoenen) en mits het materiaal goed bevochtigd of gefixeerd wordt tijdens de verwijdering. De doe-het-zelf dient de plaat met handgereedschap los te wrikken. Het afval dient hermetisch afgesloten en dubbel verpakt afgevoerd te worden naar een recyclagepark of kan opgehaald worden door een geregistreerde asbestinzamelaar. Bij verwijdering door een aannemer of erkend asbestverwijderaar staat die zelf in voor het correct afvoeren van het asbestafval.
