# Asbestinventarisatattest

Kerkhofstraat 367, 2850 Boom

Attestnummer : 20250614-000058.000

Uitgegeven op : 14.06.2025

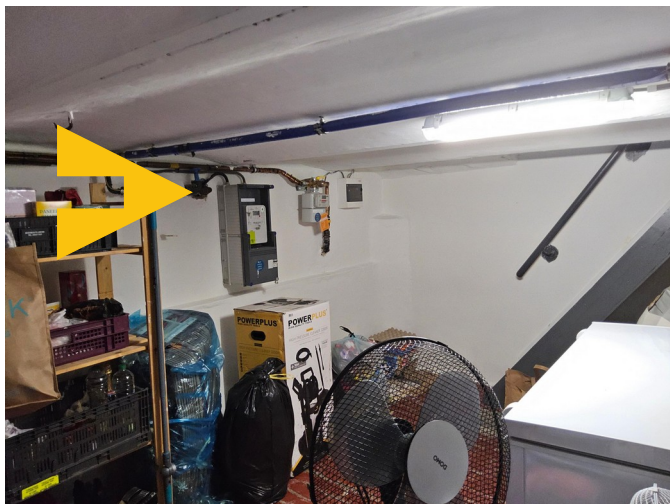
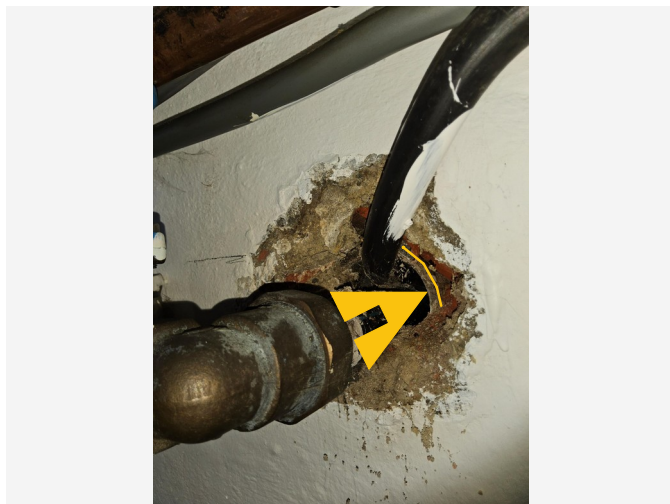
| Fiche 1: Doorvoerleiding kelder..... | 32 |

Het asbestmateriaal valt onder de mijlpaal van 2040.

| Eindbeoordeling materiaalrisico | Laag materiaalrisico en/of verlaagde kans op vezelvrijgave |

| Asbestsoort (vezeltype) | Crocidoliet aanwezig |
| Asbestconcentratie | Laag (< 50%) |
| Toestand van het materiaal | Onbeschadigd, niet verweerd |

| Opmerking | Omvang niet vast te stellen binnen het kader van het niet-destructief onderzoek. |

- Zorg voor een veilig beheer. Vermijd het beschadigen van het asbestmateriaal. Controleer de toestand jaarlijks op wijzigingen.
- Voer bijkomende staalname(s) uit.

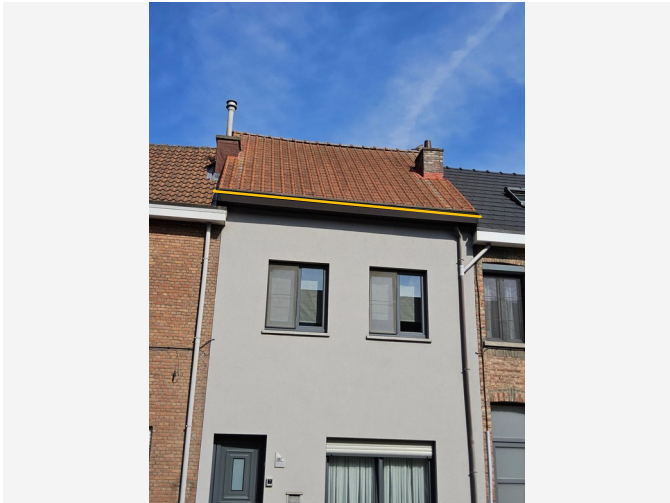
| Fiche 2: Dakgoot voorgevel woning..... | 36 |

**Reden:** Het te onderzoeken materiaal situeert zich hoger dan 3,50 m te rekenen vanaf een veilige ondergrond

**Uitleg van de asbestdeskundige:** Hoogte circa 6 meter. Geen inspectie van de dakgoot mogelijk.

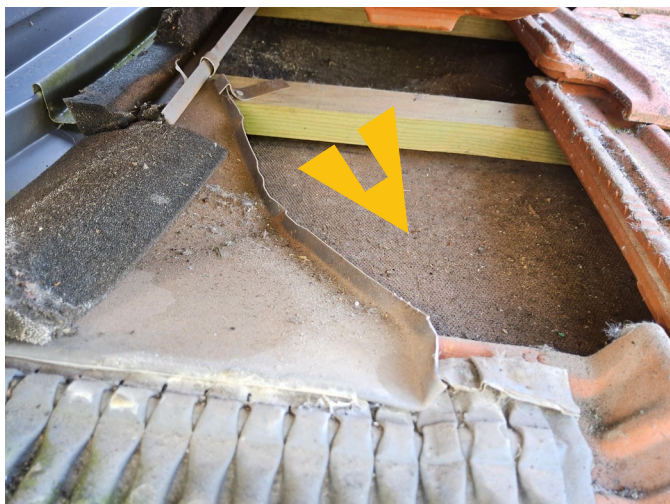
| Fiche 4: Onderdak hellend dak woning..... | 39 |

Onder één van de dakpannen werd een niet-asbestverdacht dampscherm aangetroffen. Geen verder onderzoek mogelijk binnen het kader van het niet-destructief onderzoek.

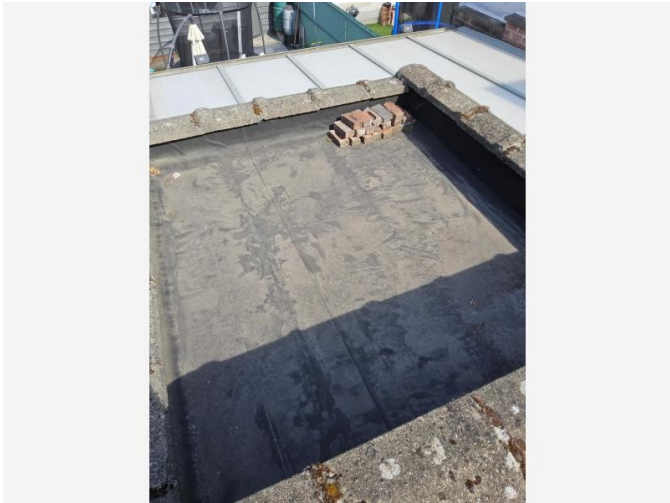
| Fiche 5: Dakbedekking plat dak 2..... | 40 |

EPDM, niet asbestverdacht.

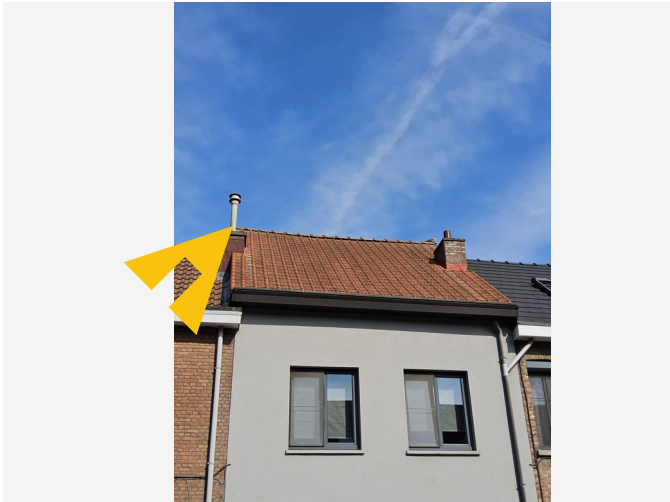
## Fiche 7: Asbesthoudende schoorsteen aanpalende woning

Deze asbesthoudende schoorsteen is eigendom van de aanpalende woning en wordt niet verder besproken in dit attest. (Verklaring eigenaar)

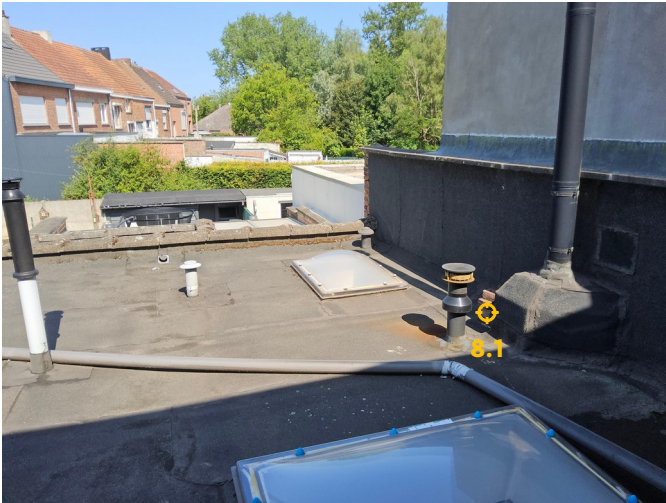
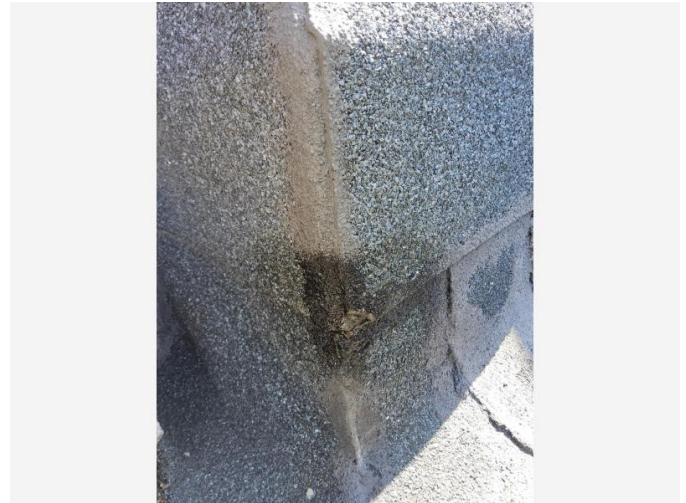
## Fiche 8: Roofing plat dak 1

Geen asbest

| # | Type | Referentie | Resultaat |
|---|---|---|---|
| 8.1 | Puntmonster | 4.1 | Geen asbest |

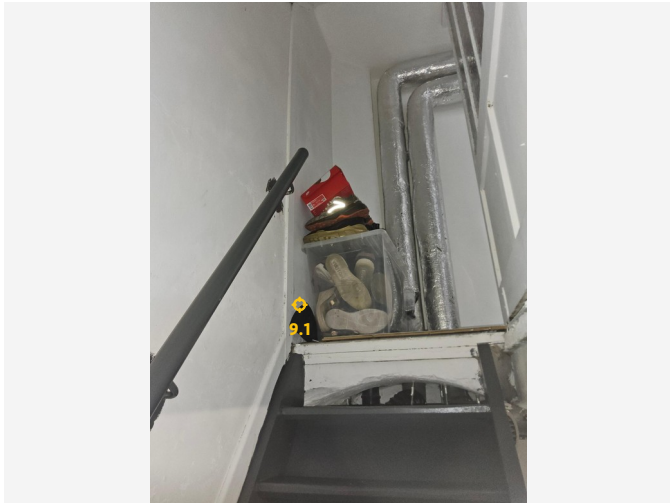
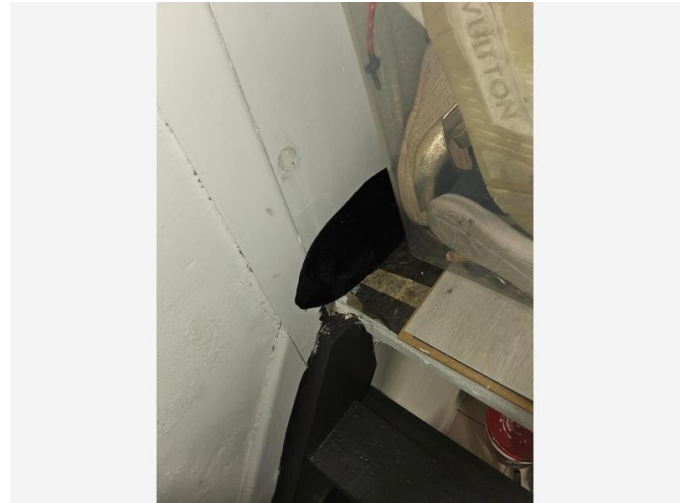
| Fiche 9: Pleisterwerk binnenmuren woning..... | 46 |

Geen asbest

| # | Type | Referentie | Resultaat |
|---|---|---|---|
| 9.1 | Mengmonster | 1.1 | Geen asbest |

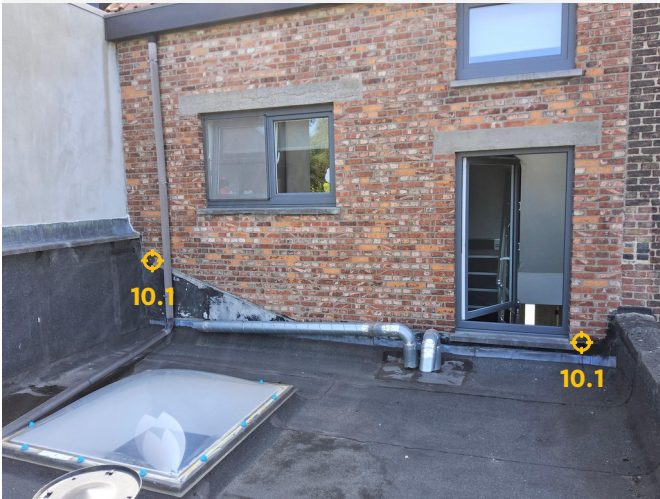
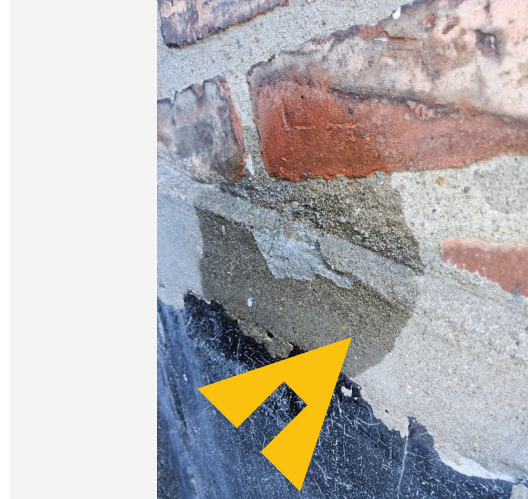
| Fiche 10: Cementering achtergevel woning..... | 48 |

Geen asbest

| # | Type | Referentie | Resultaat |
|---|---|---|---|
| 10.1 | Mengmonster | 1.3 | Geen asbest |

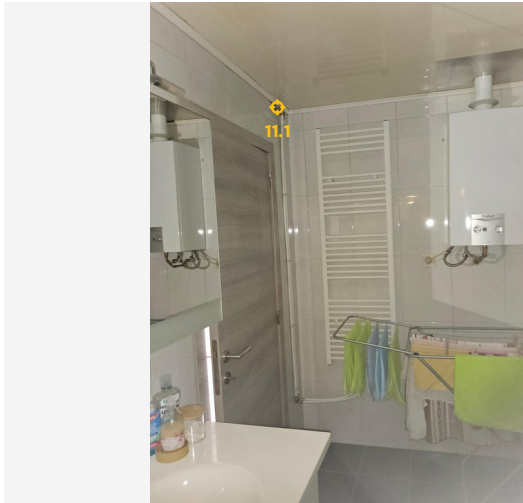
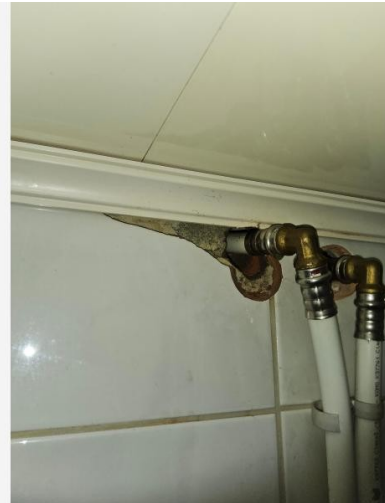
## Fiche 11: Lijmlaag wandtegels badkamer 1

Geen asbest

| # | Type | Referentie | Resultaat |
|---|---|---|---|
| 11.1 | Puntmonster | 3.1 | Geen asbest |

| Opmerking | Geen mengstaal mogelijk aangezien de lijmlaag slechts zeer beperkt waarneembaar is. Voor een volledig onderzoek dient een mengstaal genomen te worden op verschillende plaatsen. Dit is niet mogelijk binnen het kader van het niet-destructief onderzoek. |

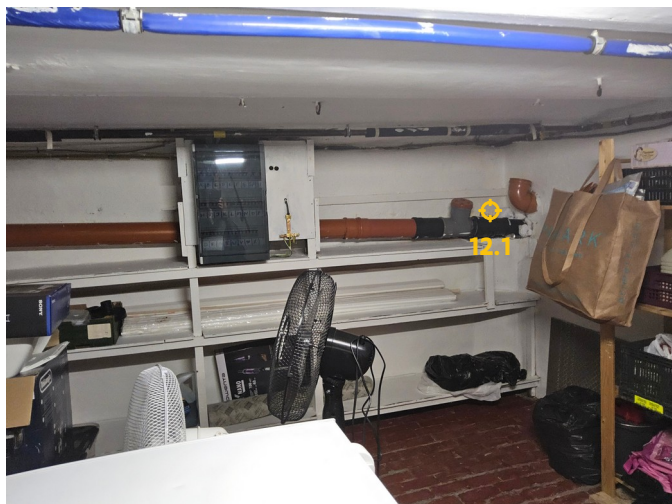
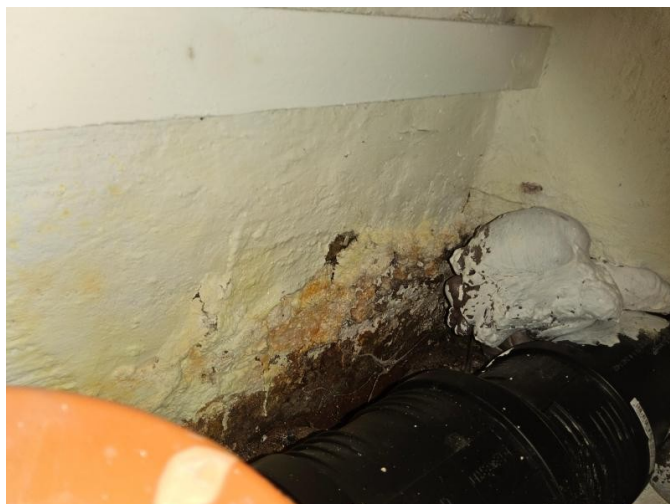
## Fiche 12: Cementering binnenwanden kelder

Geen asbest

| # | Type | Referentie | Resultaat |
|---|---|---|---|
| 12.1 | Mengmonster | 1.2 | Geen asbest |

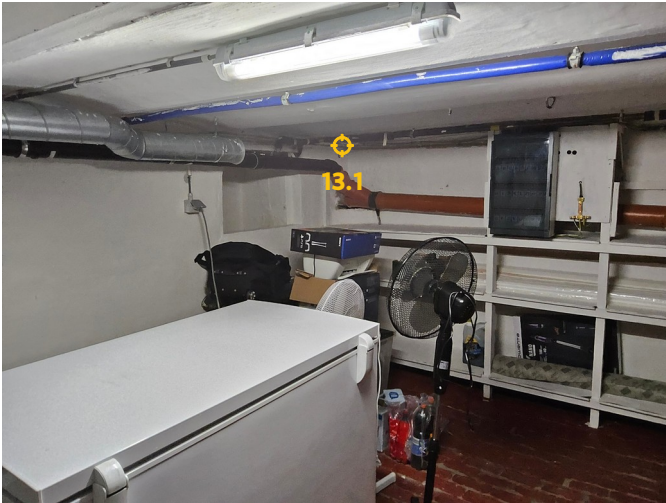
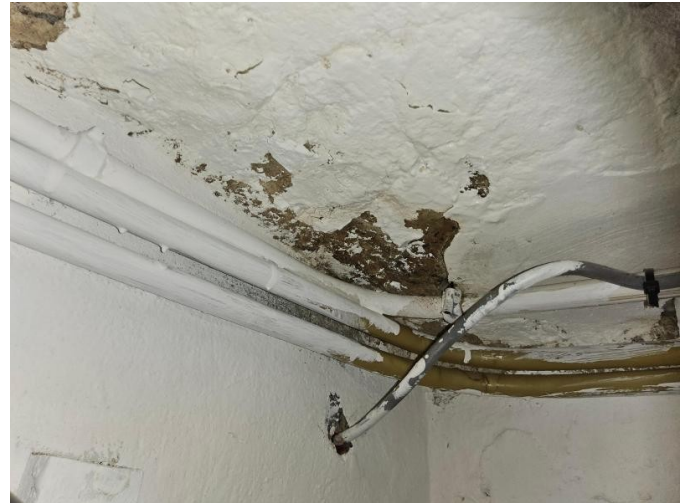
## Fiche 13: Cementering plafond kelder

Geen asbest

| # | Type | Referentie | Resultaat |
|---|---|---|---|
| 13.1 | Mengmonster | 2.1 | Geen asbest |
