# Asbestinventarisatattest

Acacialaan 1, 2630 Aartselaar

Attestnummer : 20250415-000322.000

Uitgegeven op : 15.04.2025

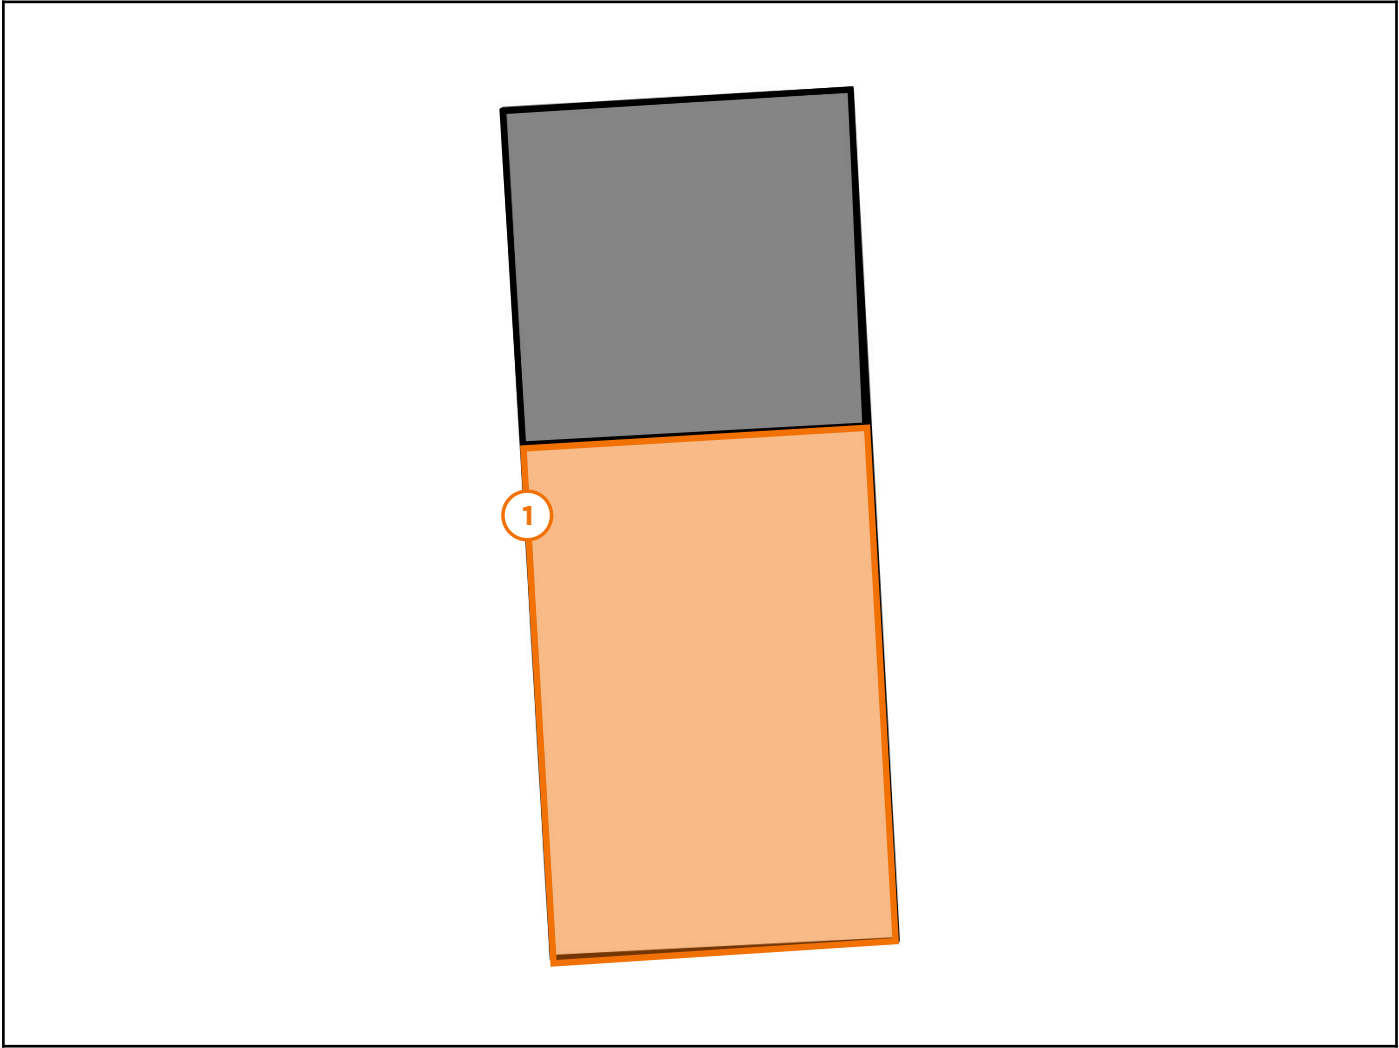
# Plan 1.3: Zolder plan

| Beschrijving | Type | Actie |
|---|---|---|
| 1. Vinylvloer zolder | Asbestmateriaal | Verwijderen |

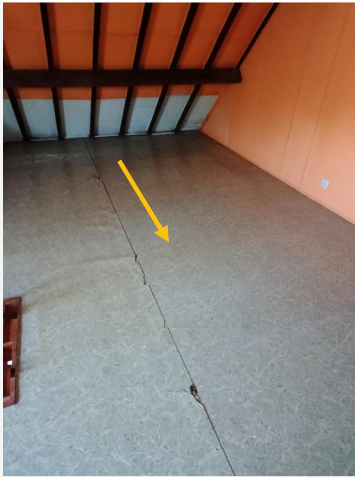
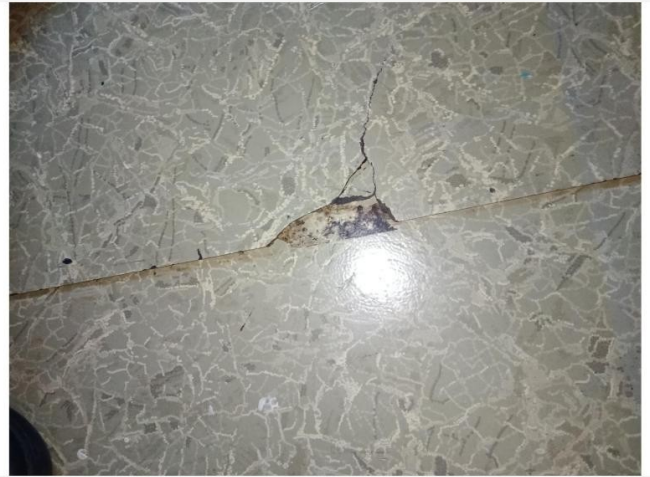
Overzichtsfoto

Detailfoto

| Eindbeoordeling materiaalrisico | Verhoogd materiaalrisico en/of verhoogde kans op vezelvrijgave |

| Asbestsoort (vezeltype) | Crocidoliet aanwezig |
| Afschermingsgraad van het gehele materiaal | Geheel of deels (ook) vrij aan de binnenlucht |
| Toestand van het materiaal | Licht beschadigd, licht verweerd. Intact calciumsilicaatmateriaal of categorie III 'gebondenheid' |

| Beschrijving | Vinylvloer zolder |
| Hoeveelheid (oppervlakte - aantal) | • 35,00 m <sup>2</sup> - 1 stuk |

Verwijderen

- Verwijder dit asbestmateriaal zo snel mogelijk. Volg de toestand goed op.
- Voer bijkomende staalname(s) uit.

- Eenvoudige handelingen: enkel door erkend asbestverwijderaar  
Stofverspreiding verhinderen tijdens werken

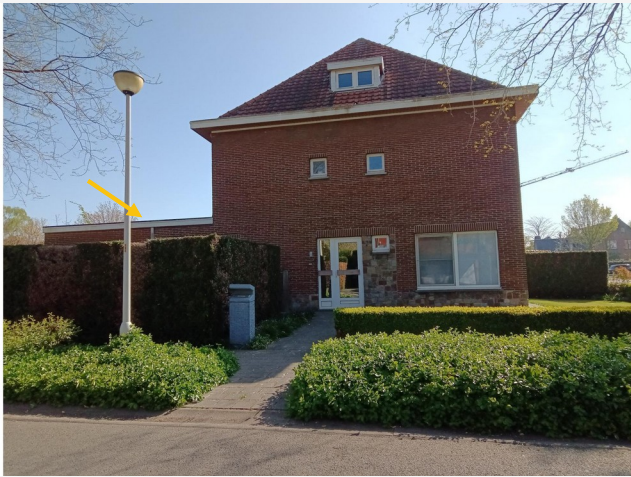
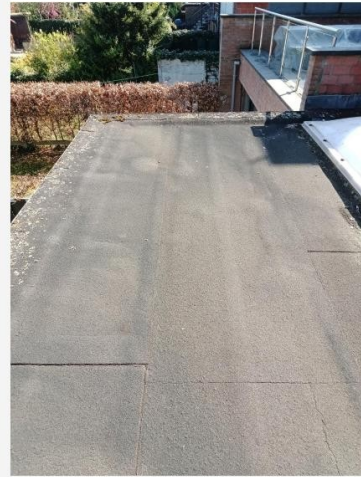
Overzichtsfoto

Detailfoto

| Eindbeoordeling materiaalrisico | Zeer laag materiaalrisico en/of zeer lage kans op vezelvrijgave |

| Asbestsoort (vezeltype) | Alleen chrysotiel |
| Toestand van het materiaal | Onbeschadigd, niet verweerd |

| Beschrijving | Roofing plat dak |

Zorgvuldig beheren

- Zorg voor een veilig beheer. Vermijd het beschadigen van het asbestmateriaal. Controleer de toestand jaarlijks op wijzigingen.
- Voer bijkomende staalname(s) uit.

- Eenvoudige handelingen: mag via doe-het-zelf of door werknemer(s) met opleidingsattest eenvoudige handelingen  
Hechtgebonden asbest zonder wijziging toestand

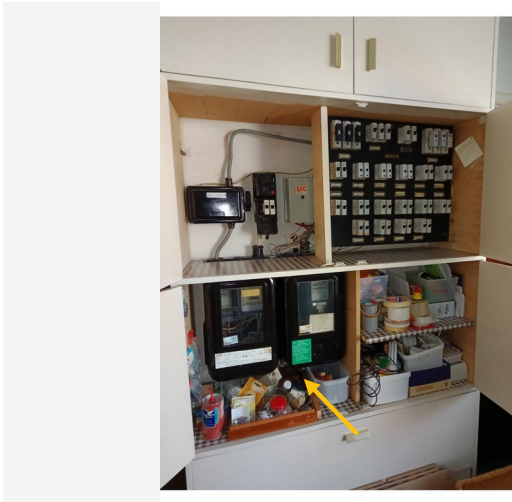
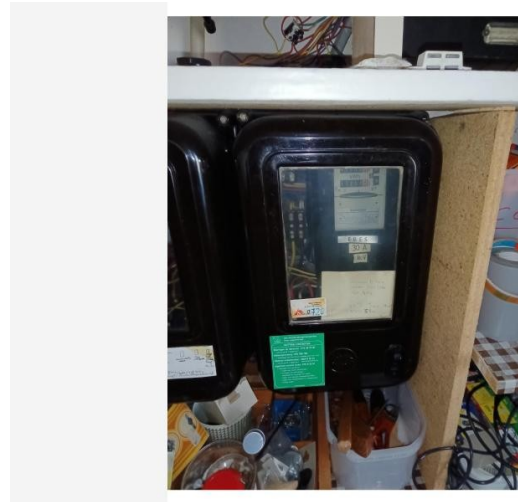
Overzichtsfoto

Detailfoto

| Eindbeoordeling materiaalrisico | Laag materiaalrisico en/of verlaagde kans op vezelvrijgave |

| Asbestsoort (vezeltype) | Crocidoliet aanwezig |
| Toestand van het materiaal | Onbeschadigd, niet verweerd |

| Beschrijving | Bakeliet tellerkast |

Zorgvuldig beheren

- Zorg voor een veilig beheer. Vermijd het beschadigen van het asbestmateriaal. Controleer de toestand jaarlijks op wijzigingen.
- Voer bijkomende staalname(s) uit.

- Eenvoudige handelingen: mag via doe-het-zelf of door werknemer(s) met opleidingsattest eenvoudige handelingen  
Deze toepassing mag volgens de huidige wetgeving worden verwijderd via eenvoudige handelingen. Aangezien deze toepassing echter eigendom is van de nutsvoorzieningsmaatschappij, mag deze uitsluitend worden verwijderd door hen of door een door hen aangestelde onderaannemer die beschikt over de nodige attesten en opleidingen. Daarom wordt hier verwezen naar de methode van een erkende verwijderaar, maar in feite dient dit via de nutsvoorzieningsmaatschappij te verlopen.

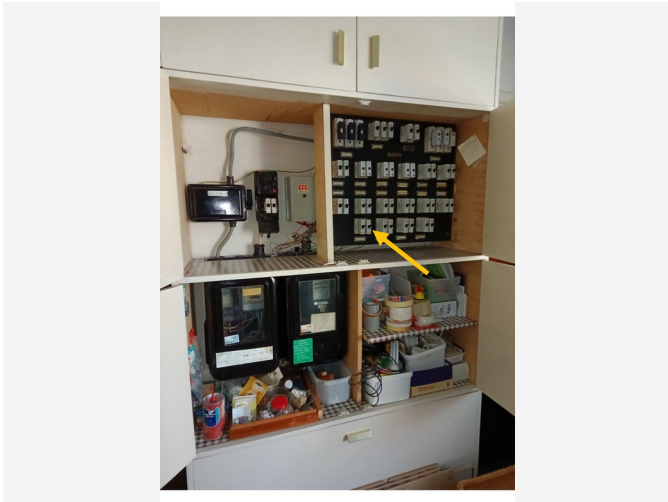
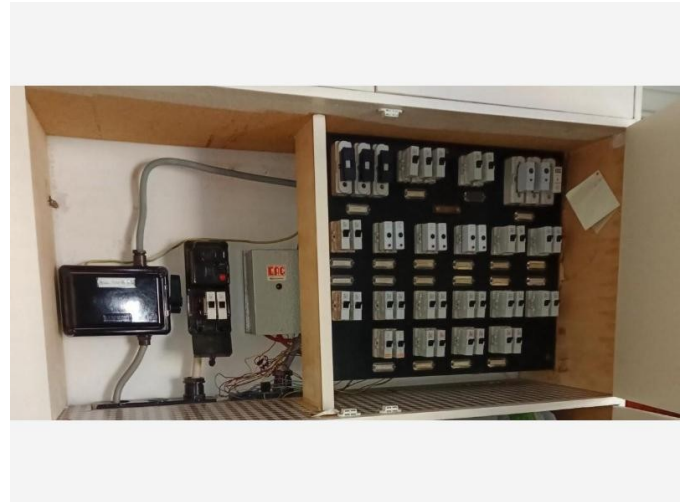
Overzichtsfoto

Detailfoto

| Eindbeoordeling materiaalrisico | Laag materiaalrisico en/of verlaagde kans op vezelvrijgave |

| Asbestsoort (vezeltype) | Crocidoliet aanwezig |
| Toestand van het materiaal | Onbeschadigd, niet verweerd |

| Beschrijving | Bakeliet |

Zorgvuldig beheren

- Zorg voor een veilig beheer. Vermijd het beschadigen van het asbestmateriaal. Controleer de toestand jaarlijks op wijzigingen.
- Voer bijkomende staalname(s) uit.

- Eenvoudige handelingen: mag via doe-het-zelf of door werknemer(s) met opleidingsattest eenvoudige handelingen  
Deze toepassing mag volgens de huidige wetgeving worden verwijderd via eenvoudige handelingen. Aangezien deze toepassing echter eigendom is van de nutsvoorzieningsmaatschappij, mag deze uitsluitend worden verwijderd door hen of door een door hen aangestelde onderaannemer die beschikt over de nodige attesten en opleidingen. Daarom wordt hier verwezen naar de methode van een erkende verwijderaar, maar in feite dient dit via de nutsvoorzieningsmaatschappij te verlopen.

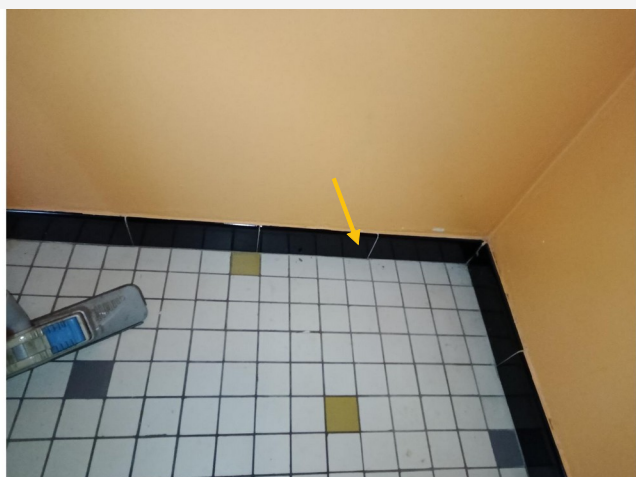
Tegels met zwarte tegellijm aan de achterkant kunnen mogelijk asbest bevatten. Het is niet mogelijk om een niet-destructief monster te nemen.

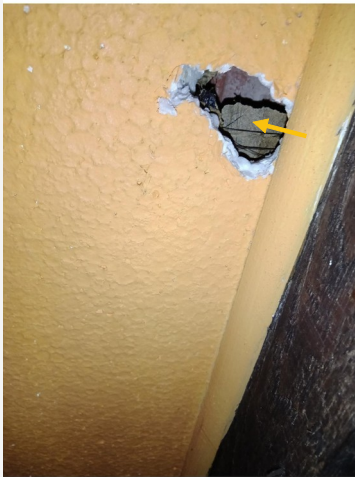
Tijdens het onderzoek en de controle van het onderdak hebben we vastgesteld dat het uit een niet-asbestverdacht doek/zeil bestaat.

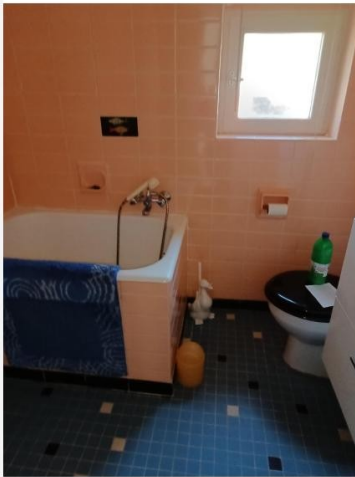
Tegels met zwarte tegellijm aan de achterkant kunnen mogelijk asbest bevatten. Het is niet mogelijk om een niet-destructief monster te nemen.

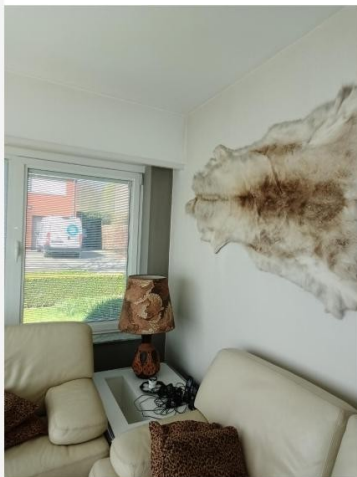
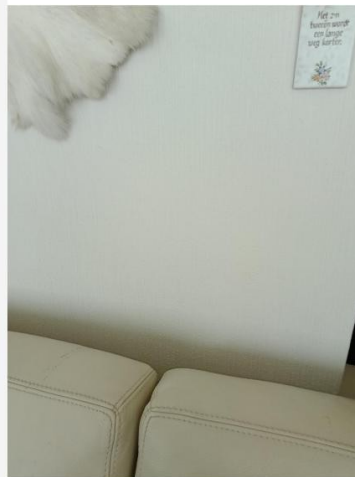
## Fiche 8: Pleisterwerk muren

Geen asbest

| # | Type | Referentie | Resultaat |
|---|---|---|---|
| 8.1 | Mengmonster | 25553-2 | Geen asbest |
