# Asbestinventarisatattest

Hospitaalstraat 8, 2850 Boom

Attestnummer : 20241220-000459.000

Uitgegeven op : 20.12.2024

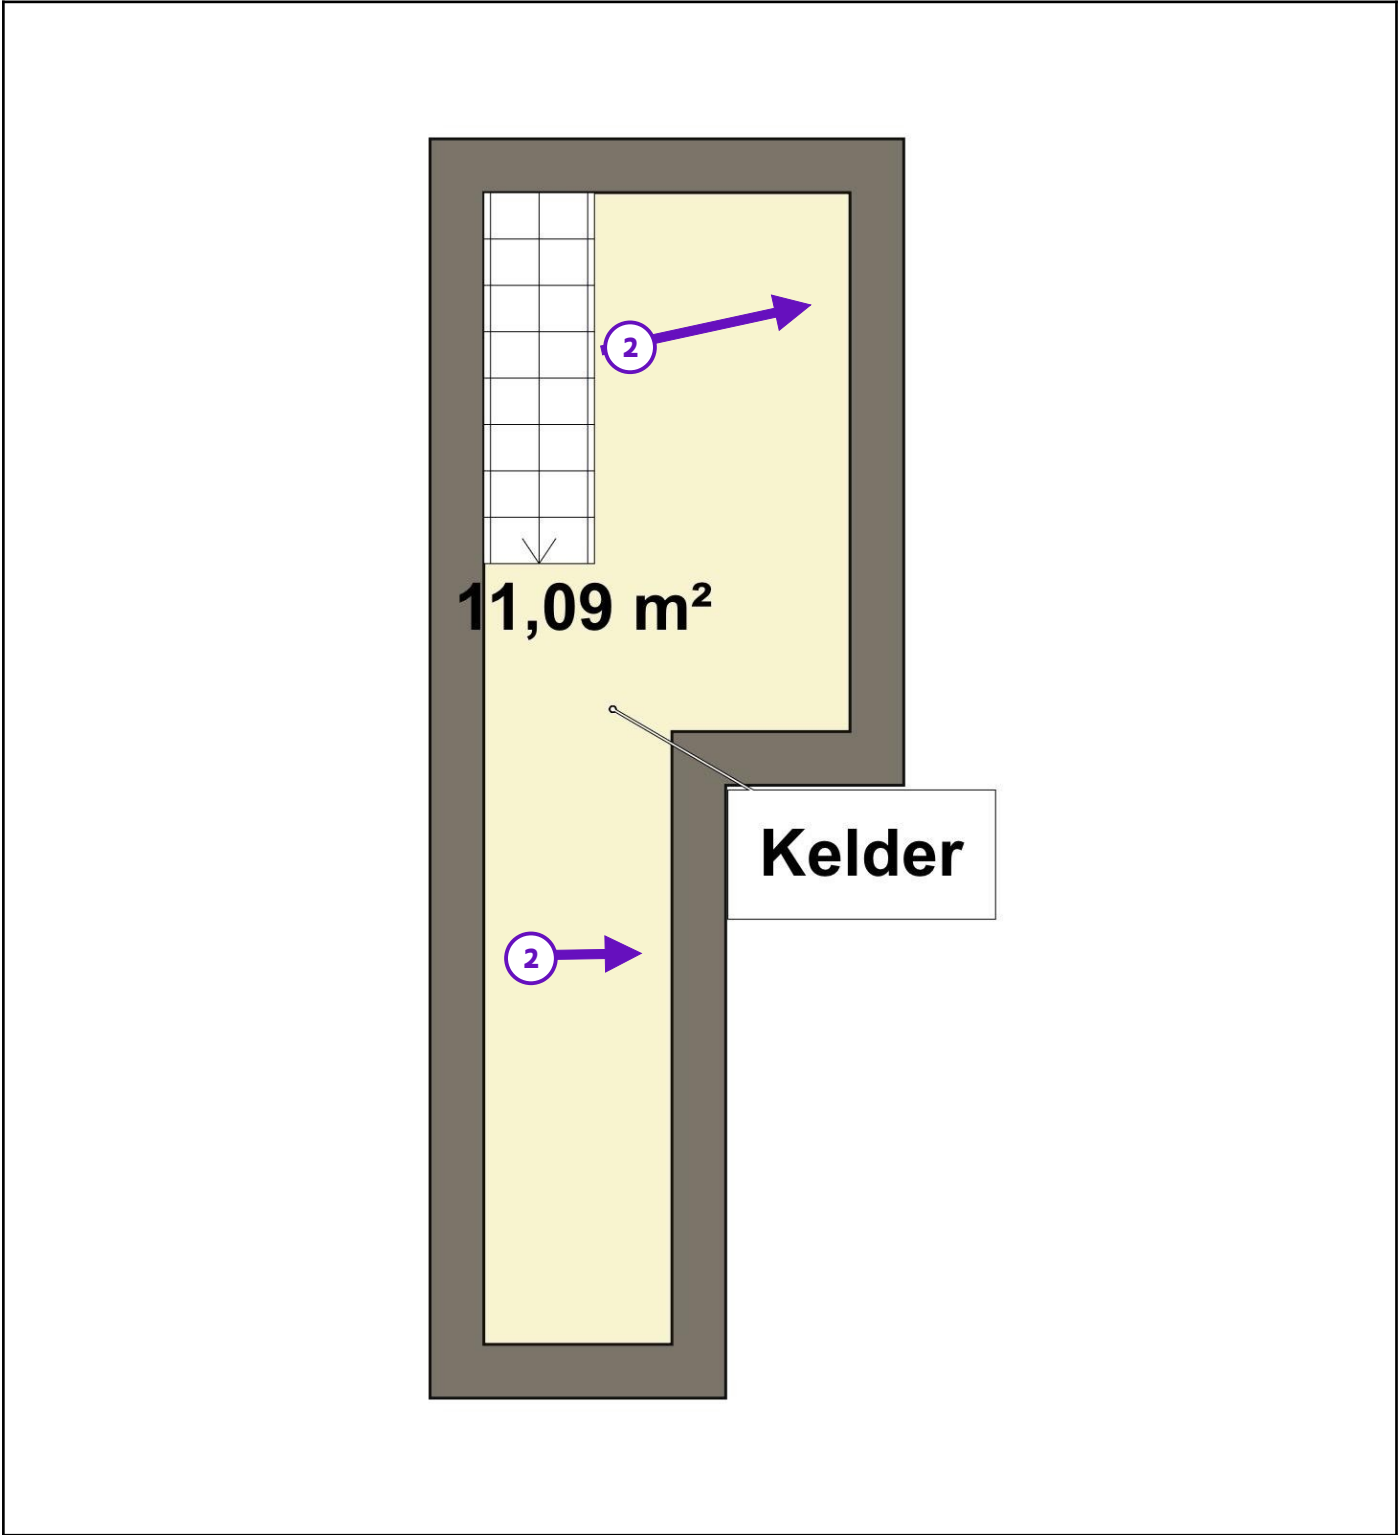
# Plan 1.4: Kelder

| Beschrijving | Type | Actie |
|---|---|---|
| 2. Kruipkelder | Beperking | - |

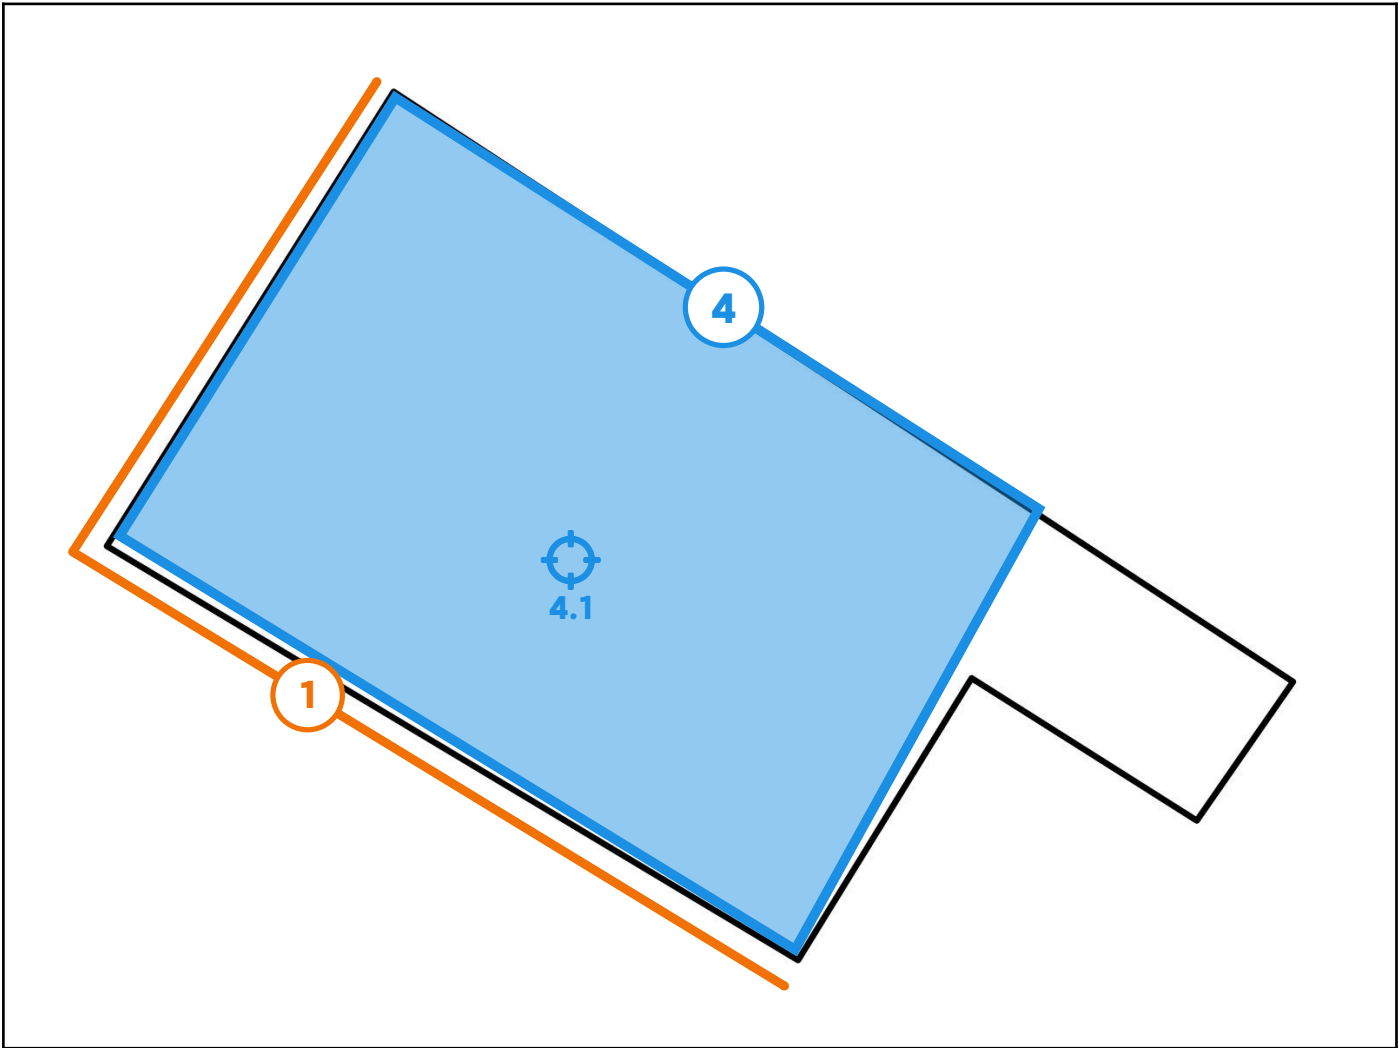
# Plan 1.5: Contouren

| Beschrijving | Type | Actie |
|---|---|---|
| 1. Gevelleien aan voor en zijgevel | Asbestmateriaal | Verwijderen |

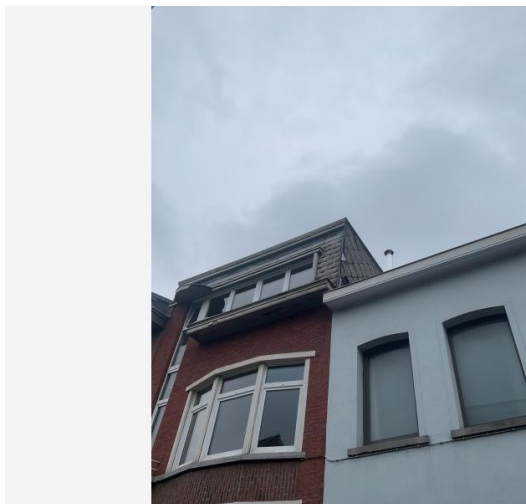
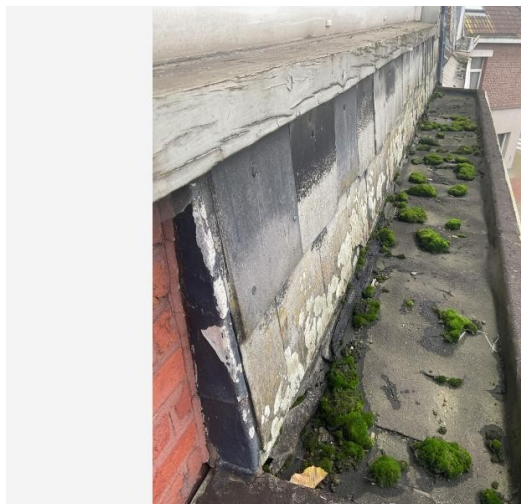
| Eindbeoordeling materiaalrisico | Verhoogd materiaalrisico en/of verhoogde kans op vezelvrijgave |

| Gebondenheid | Categorie 1: hechtgebonden in oorsprong |
| Asbestsoort (vezeltype) | Crocidoliet aanwezig |
| Asbestconcentratie | Laag (< 50%) |
| Afschermingsgraad van het gehele materiaal | Geheel of deels vrij aan de buitenlucht |
| Toestand van het materiaal | Matig beschadigd, matig verweerd |

| Beschrijving | Gevelleien aan voor en zijgevel |
| Asbestmateriaal | Dak- en gevelbekleding - Lei, shingle |
| Hoeveelheid (oppervlakte - aantal) | • 26,00 m <sup>2</sup> - 1 stuk |

Het asbestmateriaal valt onder de mijlpaal van 2034.

Verwijderen

- Zorg voor een veilig beheer. Vermijd het beschadigen van het asbestmateriaal. Controleer de toestand jaarlijks op wijzigingen.
- Hemelwater dat afspoelt van asbestcement daken of gevels kan asbestdeeltjes bevatten. Gebruik het enkel voor gesloten circuits (bv. spoelen toiletten). Reinig na het vervangen van het dak of de gevel de dakgoten en regenwaterput of -ton om asbesthoudend sediment of slib te verwijderen

- Eenvoudige handelingen: mag via doe-het-zelf of door werknemer(s) met opleidingsattest eenvoudige handelingen  
Hechtgebonden asbesttoepassing in open lucht. Deze leien mogen verwijderd worden door de particulier bewoner van het pand of door een dakwerker/aannemer in het bezit van de nodige opleidingsattesten.  
Gezien de hoogte en situatie is het aan te raden deze verwijdering bij gevelrenovatie te laten uitvoeren door een aannemer of dakwerker met de nodige opleidingsattesten en aangepaste hoogtewerking.

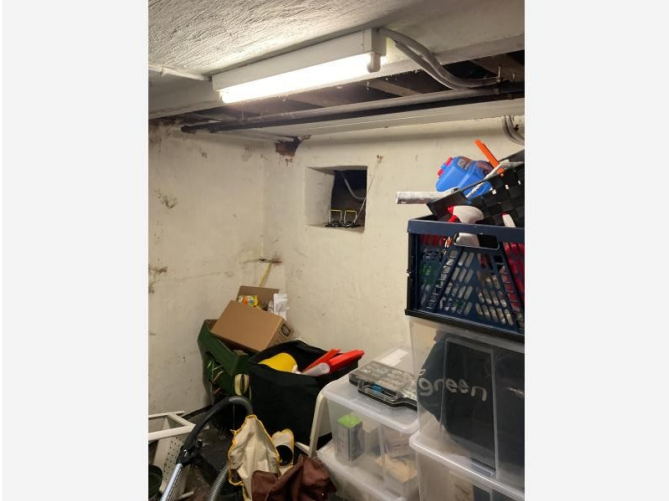
*Situeringsfoto*

#### Permanente beperking

**Reden:** Het onderzoek kan niet uitgevoerd worden binnen de bepalingen van de Welzijnswet

**Uitleg van de asbestdeskundige:** Kruipkelder is lager dan 1,5 meter.

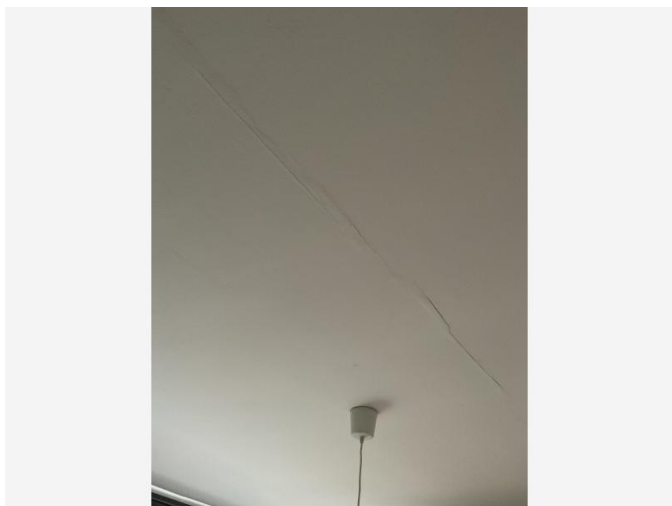
Alle plafonds werden verlaagd met gipskartonplaten.

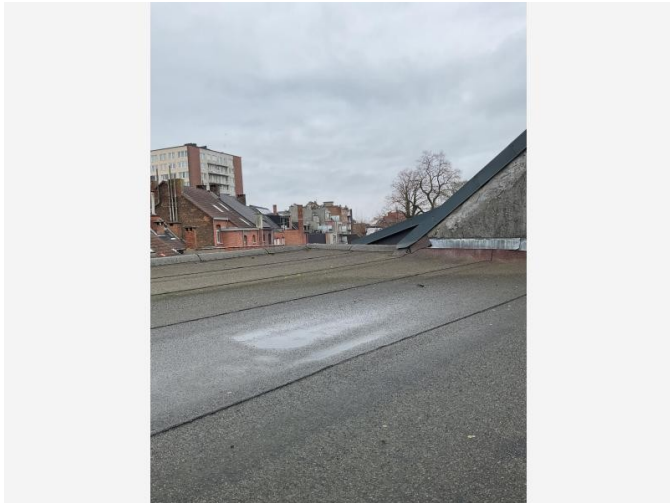
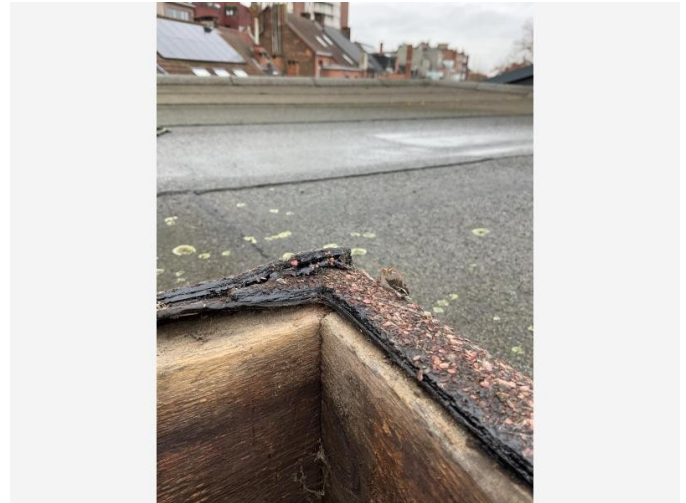
## Fiche 4: Roofing op plat dak

Geen asbest

| # | Type | Referentie | Resultaat |
|---|---|---|---|
| 4.1 | Puntmonster | MM02 | Geen asbest |
