# Asbestinventarisatattest

Nieuwstraat 68, 2840 Rumst

Attestnummer : 20250702-000441.000

Uitgegeven op : 02.07.2025

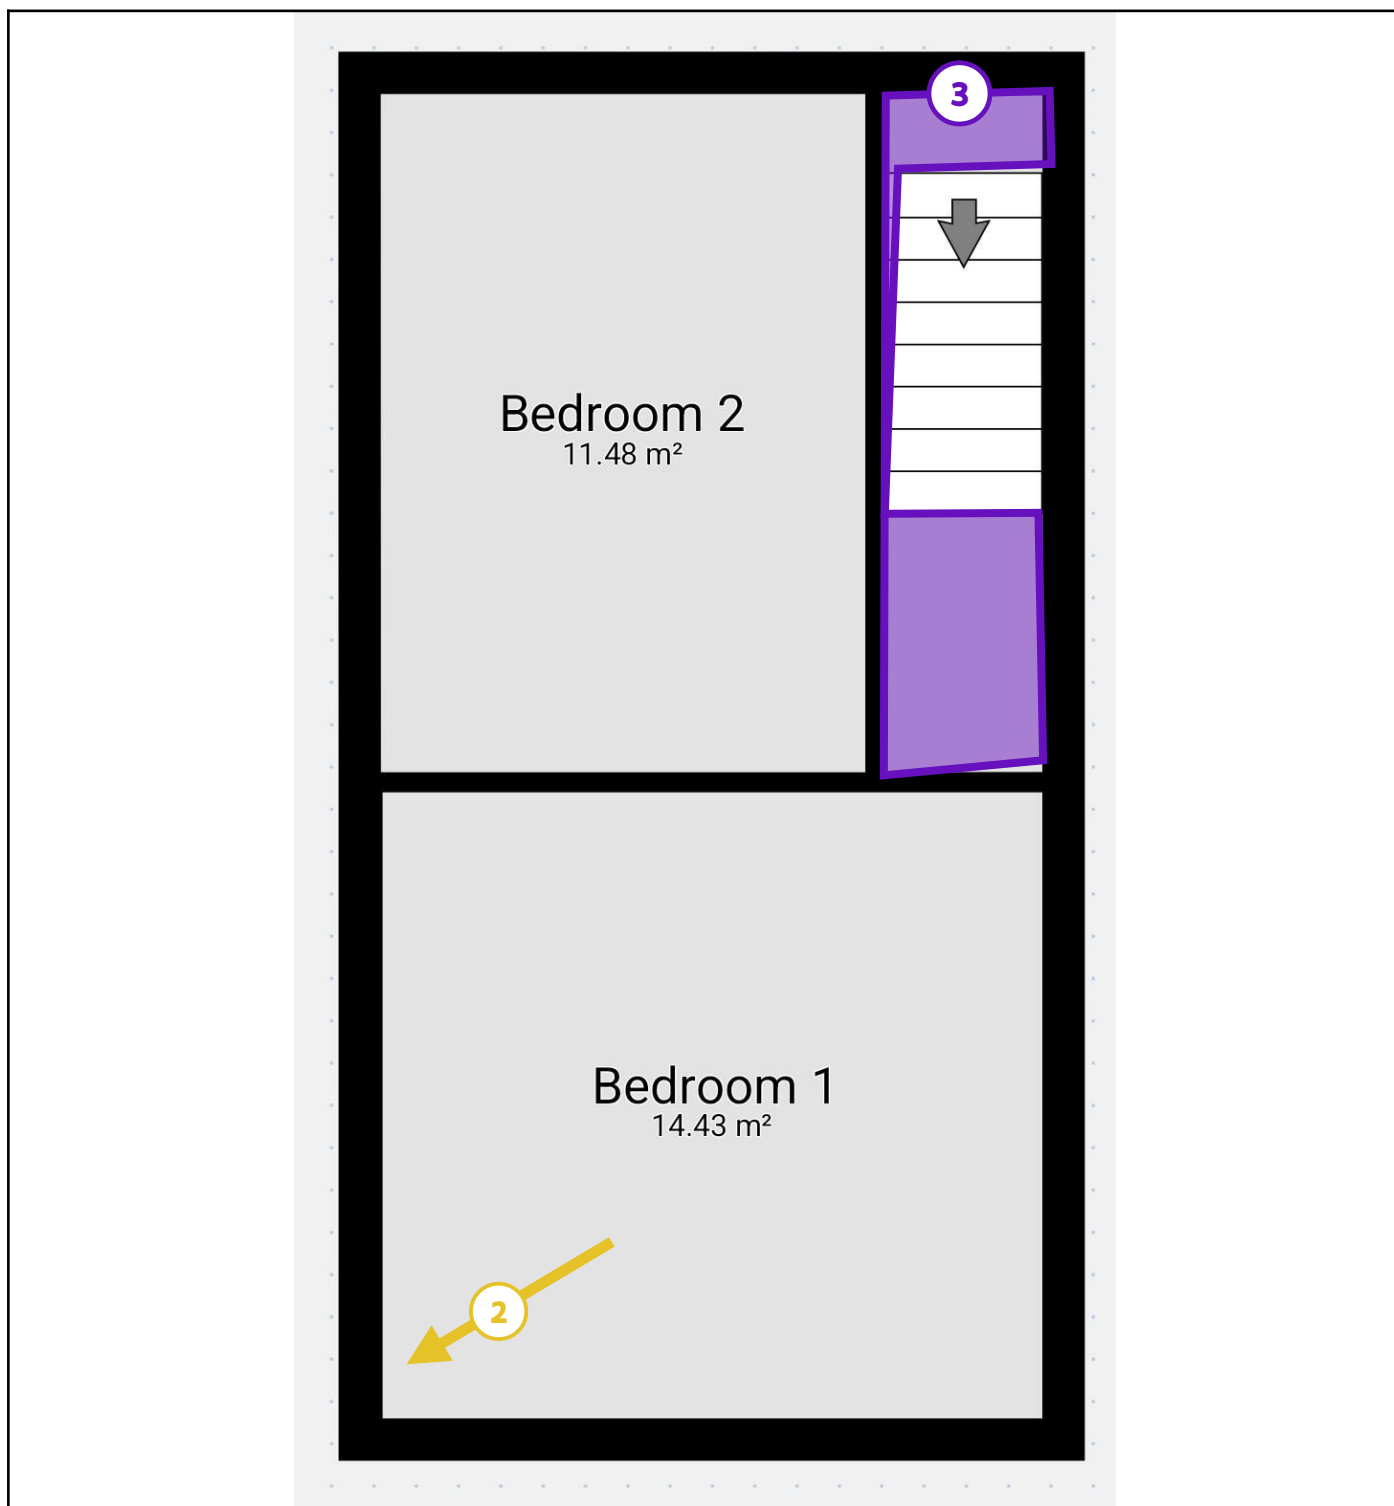
## Plan 1.5: Eerste verdieping

| Beschrijving | Type | Actie |
|---|---|---|
| 2. Bakeliet tellerkasten slaapkamer 1 | Asbestmateriaal | Zorgvuldig beheren |

| 3. Vloerzeil trappenhal eerste verdieping | Advies | - |

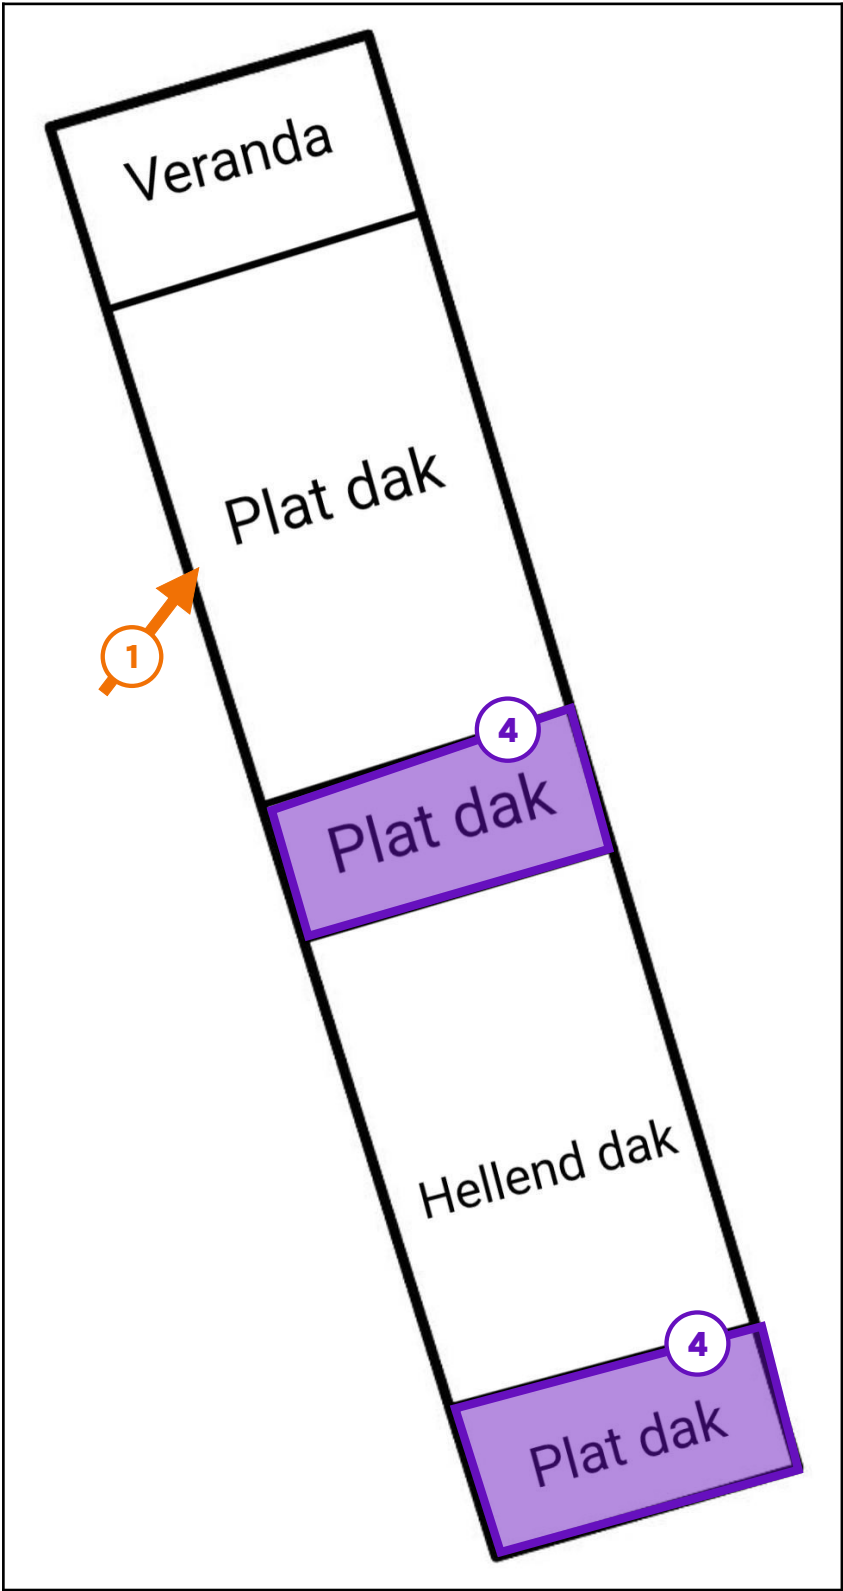
Plan 1.13: Dakenplan

| 1. Schoorsteen plat dak woning | Asbestmateriaal | <a href="#">Verwijderen</a> |
| 4. Roofing kleine platte daken woning | Advies | - |

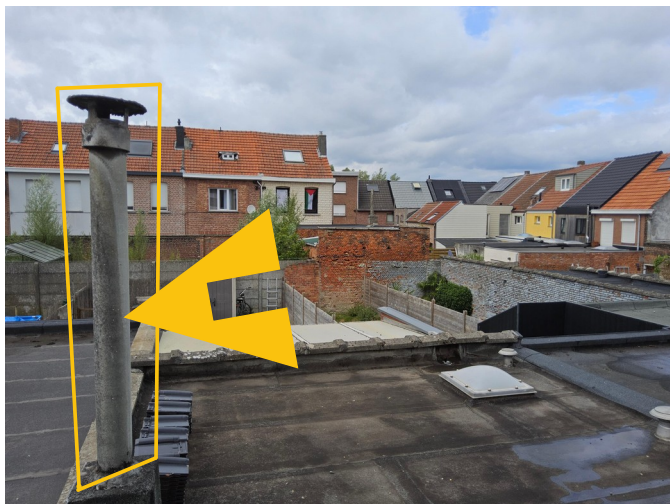
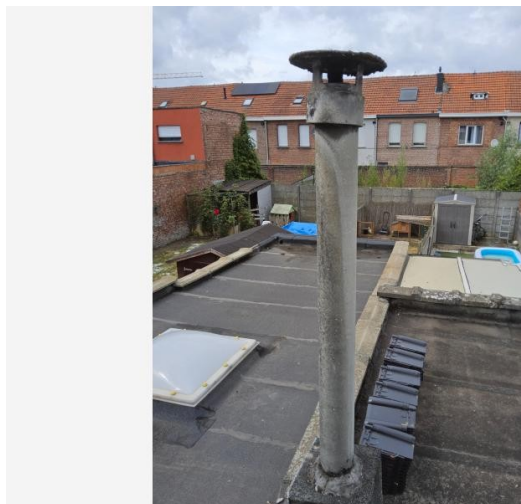
Het asbestmateriaal valt onder de mijlpaal van 2034.

| Eindbeoordeling materiaalrisico | Verhoogd materiaalrisico en/of verhoogde kans op vezelvrijgave |

| Asbestsoort (vezeltype) | Crocidoliet aanwezig |
| Asbestconcentratie | Laag (< 50%) |
| Afschermingsgraad van het gehele materiaal | Geheel of deels vrij aan de buitenlucht |
| Toestand van het materiaal | Matig beschadigd, matig verweerd |

| Beschrijving | Schoorsteen plat dak woning |
| Asbestmateriaal | Rookgaskanaal |

- Verwijder dit asbestmateriaal zo snel mogelijk. Volg de toestand goed op.
- Voer bijkomende staalname(s) uit.

- Eenvoudige handelingen: mag via doe-het-zelf of door werknemer(s) met opleidingsattest eenvoudige handelingen  
Indien het materiaal niet beschadigd geraakt en men stofvorming vermijdt mag dit eventueel door een doe-het-zelf of werknemer(s) met opleidingsattest eenvoudige handelingen verwijderd worden. Dit is enkel mogelijk mits het nemen van de juiste voorzorgsmaatregelen, het gebruik van de nodige PBM's (een aansluitend stofmasker beschermingsklasse FFP3, wegwerphandschoenen, een wegwerpoverall (Cat. III, Type 5 en 6) en afspoelbare schoenen) en mits het materiaal goed bevochtigd of gefixeerd wordt tijdens de verwijdering. De doe-het-zelf dient de koker(s) met handgereedschap los te wrikken. Het afval dient hermetisch afgesloten en dubbel verpakt afgevoerd te worden naar een recyclagepark of kan opgehaald worden door een geregistreerde asbestinzamelaar. Bij verwijdering door een aannemer of erkend asbestverwijderaar staat die zelf in voor het correct afvoeren van het asbestafval.

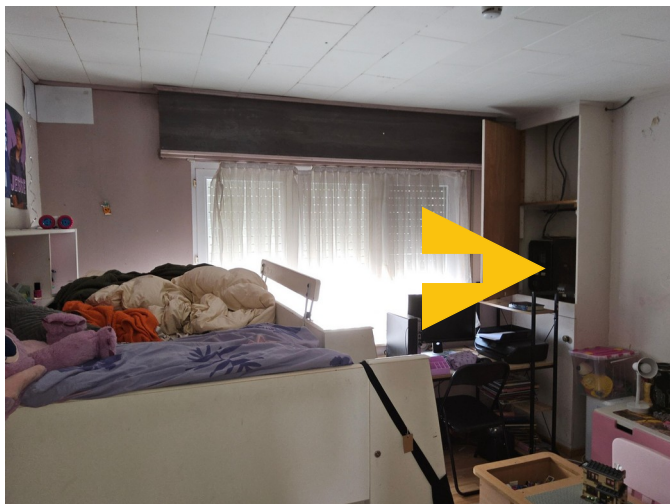
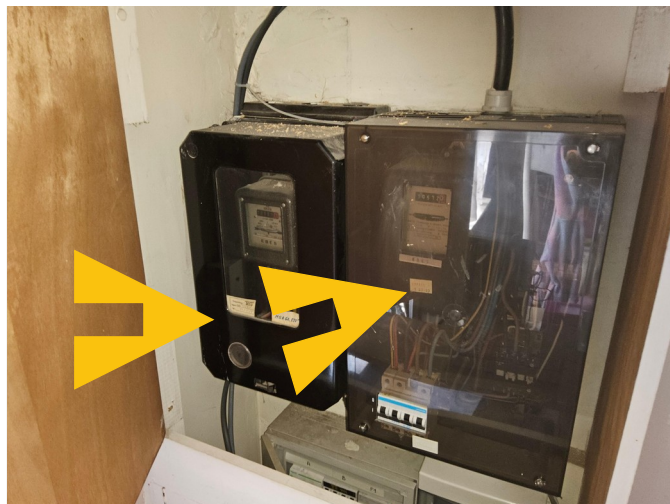
Het asbestmateriaal valt onder de mijlpaal van 2040.

| Eindbeoordeling materiaalrisico | Laag materiaalrisico en/of verlaagde kans op vezelvrijgave |

| Asbestsoort (vezeltype) | Crocidoliet aanwezig |
| Toestand van het materiaal | Onbeschadigd, niet verweerd |

| Beschrijving | Bakeliet tellerkasten slaapkamer 1 |
| Asbestmateriaal | Plaat, paneel, tablet - Type Bakeliet |

- Zorg voor een veilig beheer. Vermijd het beschadigen van het asbestmateriaal. Controleer de toestand jaarlijks op wijzigingen.
- Voer bijkomende staalname(s) uit.

- Eenvoudige handelingen: mag via doe-het-zelf of door werknemer(s) met opleidingsattest eenvoudige handelingen  
Opgelet: De meterkast is eigendom van de netbeheerder en mag niet door de eigenaar van de woning worden verwijderd. Vervanging zal op termijn worden uitgevoerd door daartoe bevoegd en opgeleid personeel van de netbeheerder.

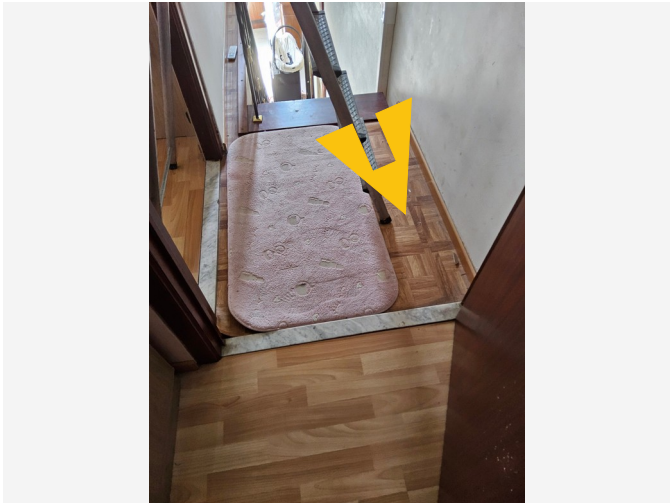
Soepel vloerzeil zonder asbestverdachte onderlaag. Niet asbestverdacht.

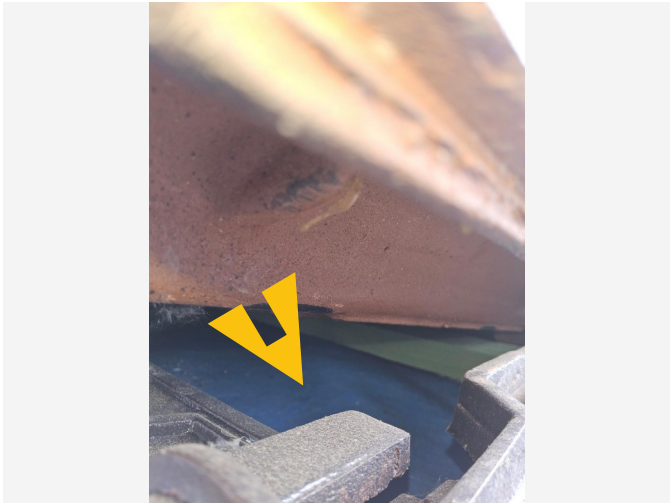
Onder de dakpannen werd een niet-asbestverdacht dampscherm aangetroffen vervaardigd uit kunststof.

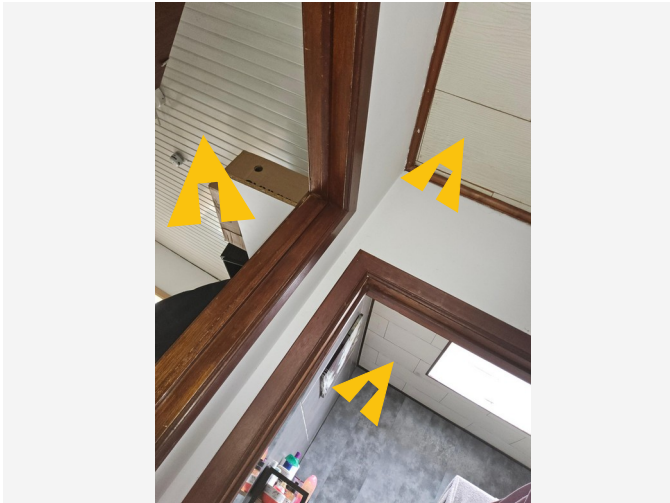
Alle plafonds werden afgewerkt met houtvezelplaten of kunststof. Geen asbestverdacht pleisterwerk aangetroffen.

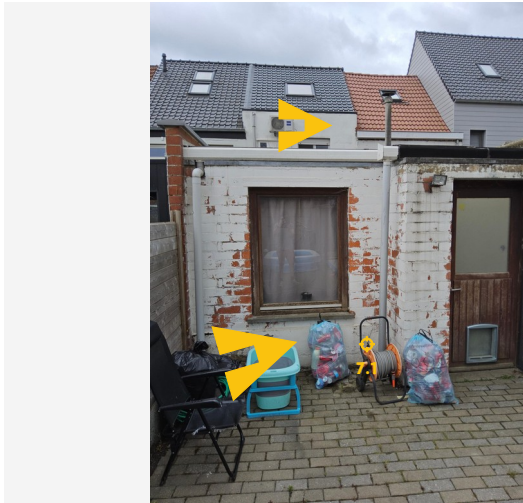
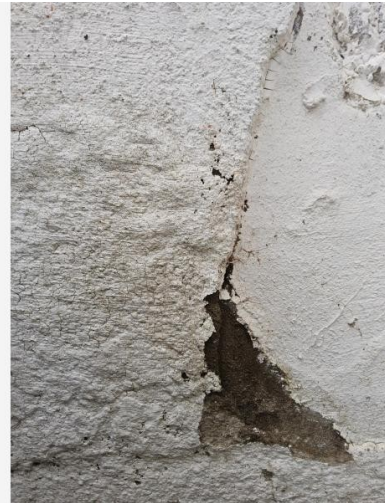
Geen asbest

| Beschrijving | Cementering buitengevels woning |

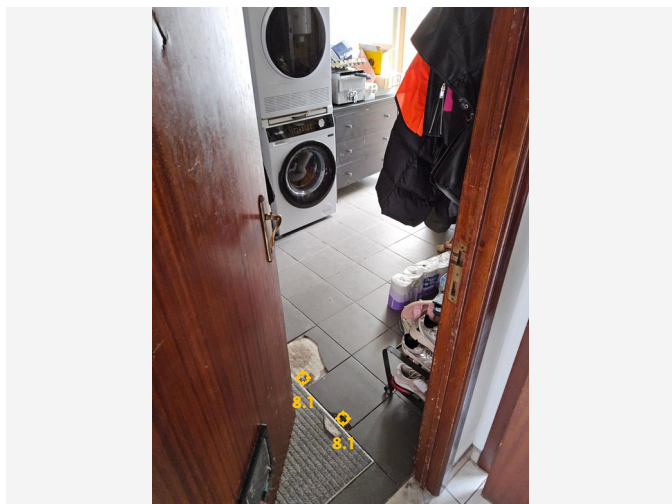
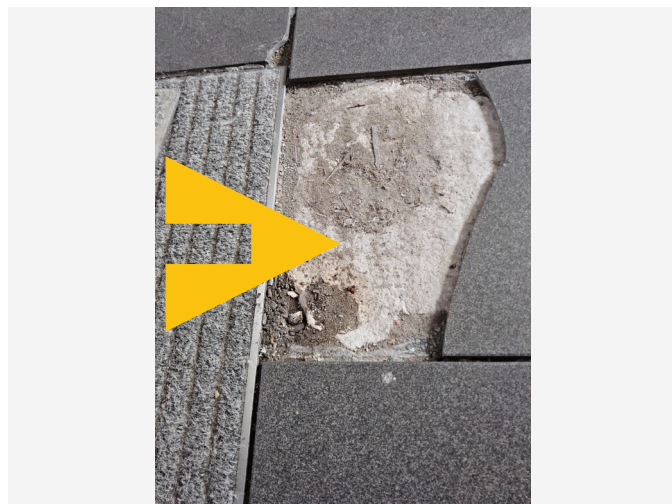
Geen asbest

| Beschrijving | Lijm laag vloertegels wasplaats en open ruimte |
| Opmerking | Enkel een staalname mogelijk op twee plaatsen waar de vloertegels losgekomen zijn. |

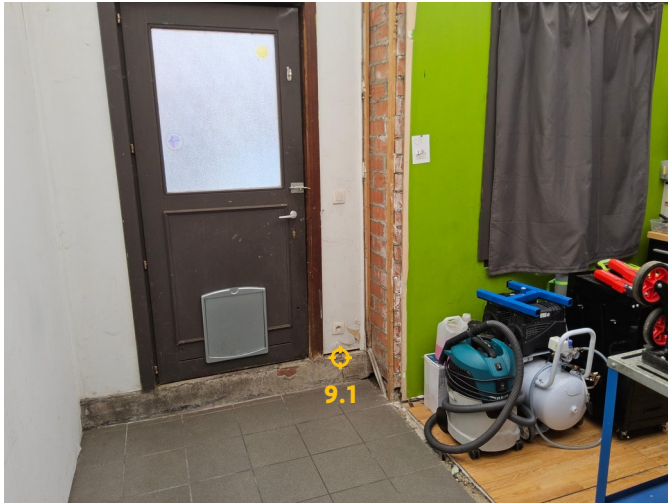
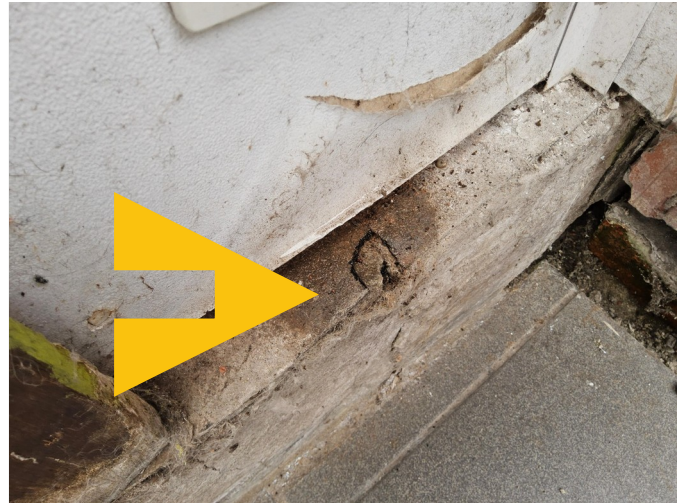
## Fiche 9: Waterkering muur achtergevel woning

Geen asbest

| Opmerking | Omvang niet vast te stellen binnen het kader van het niet-destructief onderzoek. |

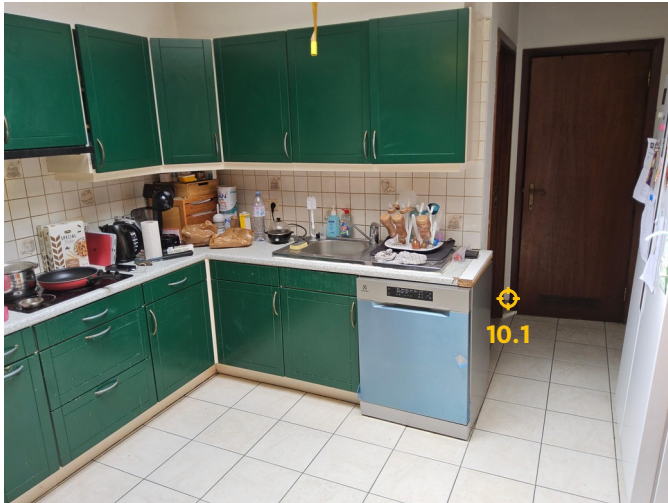
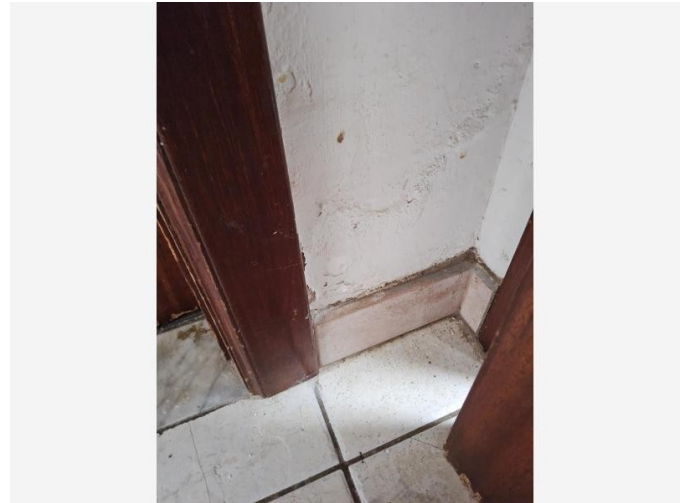
## Fiche 10: Pleisterwerk binnenmuren woning

Geen asbest

| Opmerking | Geen pleisterwerk in een stookplaats. Alle andere wanden werden afgewerkt met niet-asbestverdachte gipskartonplaten. |

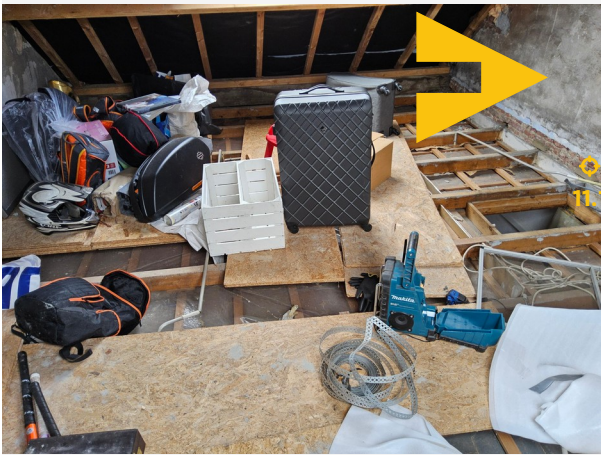
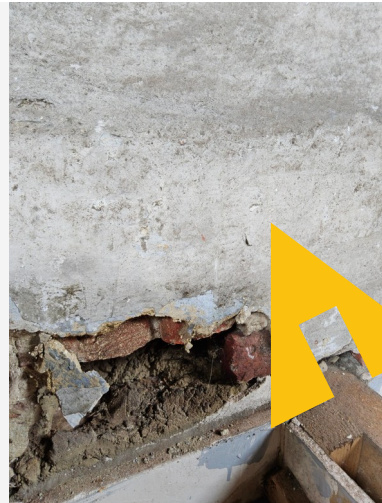
Geen asbest

| Beschrijving | Cementering binnenwanden zolder |

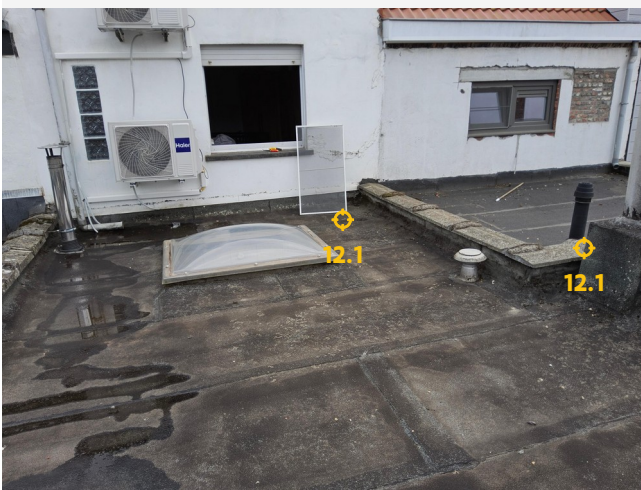
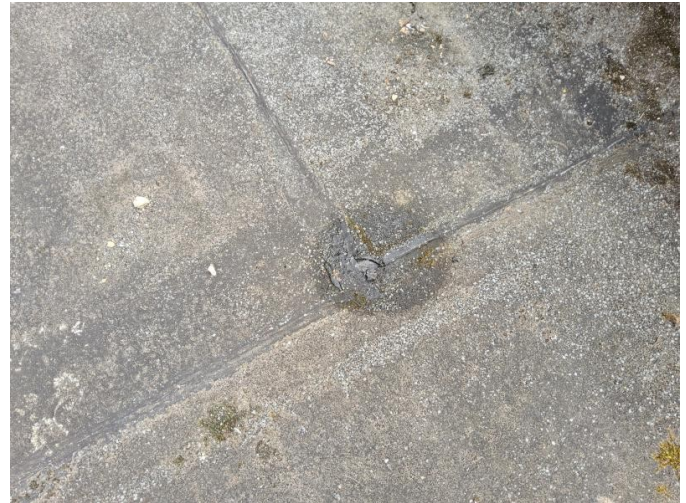
Geen asbest

| Beschrijving | Roofing groot plat dak woning |
