# Asbestinventarisatattest

Felix Timmermanslaan 2, 2840 Rumst

Attestnummer : 20250702-000451.000

Uitgegeven op : 02.07.2025

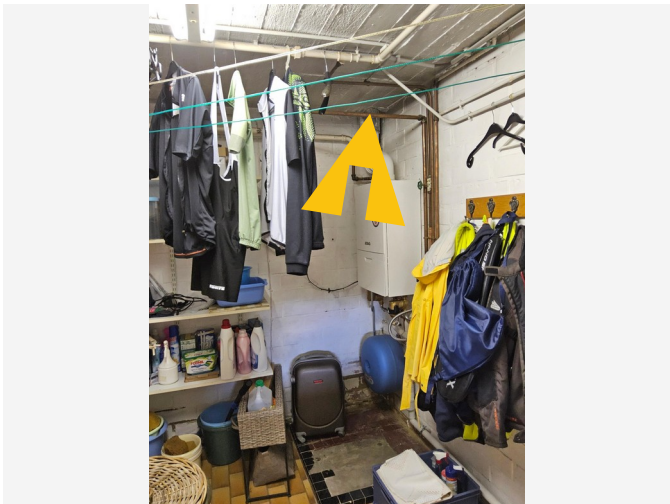
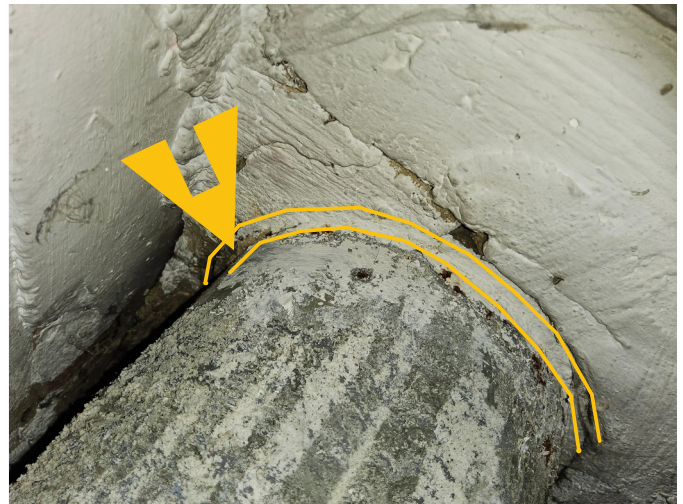
Het asbestmateriaal valt onder de mijlpaal van 2040.

Zorgvuldig beheren

| Eindbeoordeling materiaalrisico | Laag materiaalrisico en/of verlaagde kans op vezelvrijgave |

| Asbestsoort (vezeltype) | Crocidoliet aanwezig |
| Asbestconcentratie | Laag (< 50%) |
| Toestand van het materiaal | Onbeschadigd, niet verweerd |

| Opmerking | Mogelijks loopt deze koker verder door in de woning. Omvang niet vast te stellen binnen het kader van het niet-destructief onderzoek. |

- Zorg voor een veilig beheer. Vermijd het beschadigen van het asbestmateriaal. Controleer de toestand jaarlijks op wijzigingen.
- Voer bijkomende staalname(s) uit.

- Eenvoudige handelingen: mag via doe-het-zelf of door werknemer(s) met opleidingsattest eenvoudige handelingen  
Indien het materiaal niet beschadigd geraakt en men stofvorming vermijdt mag dit eventueel door een doe-het-zelf of werknemer(s) met opleidingsattest eenvoudige handelingen verwijderd worden. Dit is enkel mogelijk mits het nemen van de juiste voorzorgsmaatregelen, het gebruik van de nodige PBM's (een aansluitend stofmasker beschermingsklasse FFP3, wegwerphandschoenen, een wegwerpoverall (Cat. III, Type 5 en 6) en afspoelbare schoenen) en mits het materiaal goed bevochtigd of gefixeerd wordt tijdens de verwijdering. De doe-het-zelf dient de koker(s) met handgereedschap los te wrikken. Het afval dient hermetisch afgesloten en dubbel verpakt afgevoerd te worden naar een recyclagepark of kan opgehaald worden door een geregistreerde asbestinzamelaar. Bij verwijdering door een aannemer of erkend asbestverwijderaar staat die zelf in voor het correct afvoeren van het asbestafval.

- Eenvoudige handelingen: enkel door erkend asbestverwijderaar  
Indien blijkt dat deze toepassing niet op een veilige manier verwijderd kan worden dient u beroep te doen op een erkend asbestverwijderaar. Hermetische zone zal normaal gezien niet nodig zijn aangezien een asbestverwijderaar deze hechtgebonden toepassing kan verwijderen zonder bijkomende vrijgave van asbest.

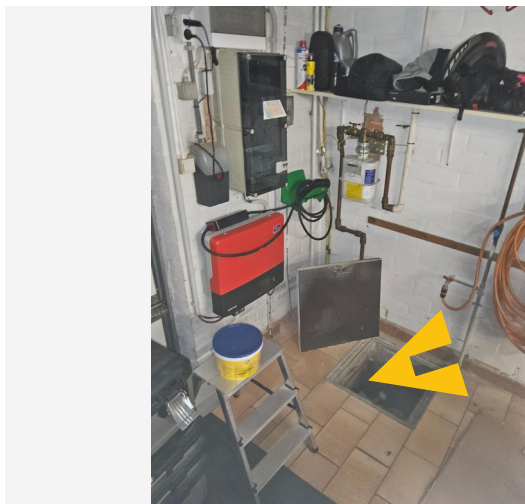
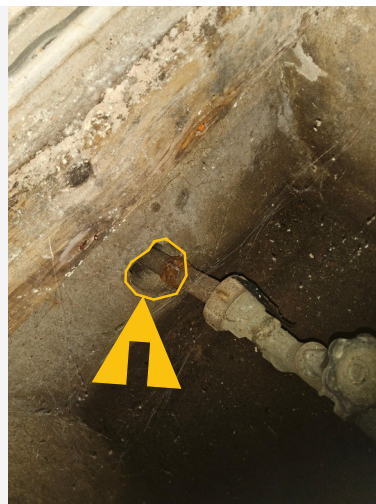
Het asbestmateriaal valt onder de mijlpaal van 2040.

Zorgvuldig beheren

| Eindbeoordeling materiaalrisico | Zeer laag materiaalrisico en/of zeer lage kans op vezelvrijgave |

| Asbestsoort (vezeltype) | Crocidoliet aanwezig |
| Toestand van het materiaal | Licht beschadigd, licht verweerd. Intact calciumsilicaatmateriaal of categorie III 'gebondenheid' |

| Opmerking | Omvang niet vast te stellen binnen het kader van het niet-destructief onderzoek. Waarschijnlijk loopt deze koker verder door tot aan de straat. |

- Zorg voor een veilig beheer. Vermijd het beschadigen van het asbestmateriaal. Controleer de toestand jaarlijks op wijzigingen.
- Voer bijkomende staalname(s) uit.

- Eenvoudige handelingen: enkel door erkend asbestverwijderaar  
Aangezien deze asbesthoudende toepassing beschadigd is dient deze door een erkend asbestverwijderaar verwijderd te worden. In binnenruimtes mag een doe-het-zelver of werknemer met opleidingsattest eenvoudige handelingen alleen hechtgebonden asbest verwijderen dat niet beschadigd is. Dat betekent dat het materiaal intact is en er geen vrije asbestvezels zichtbaar zijn.

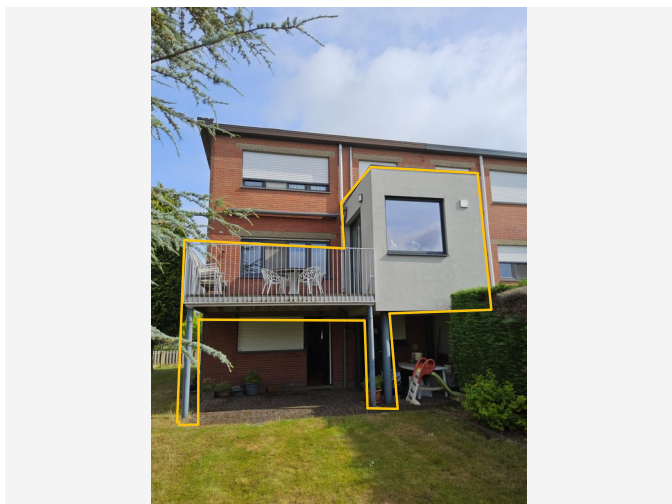
Situeringsfoto

Bouwjaar: 2018

*Constructies gebouwd vanaf 2001 moeten niet onderzocht worden*

| Opmerking | Constructies gebouwd na bouwjaar 2000 zijn niet asbestverdacht. |

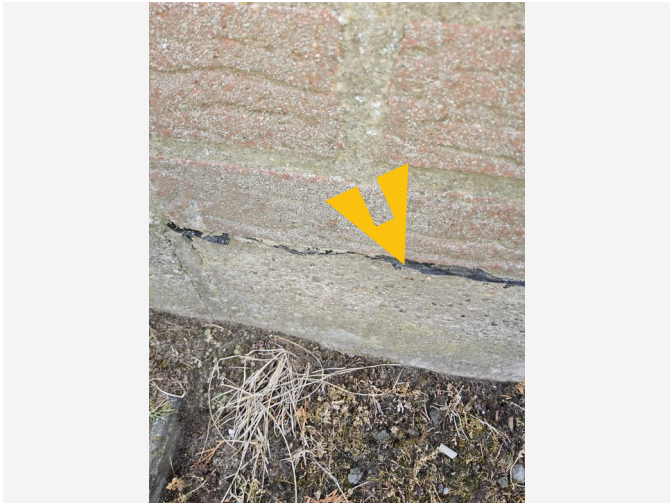
Soepele kunststof (geen roofing). Niet asbestverdacht.

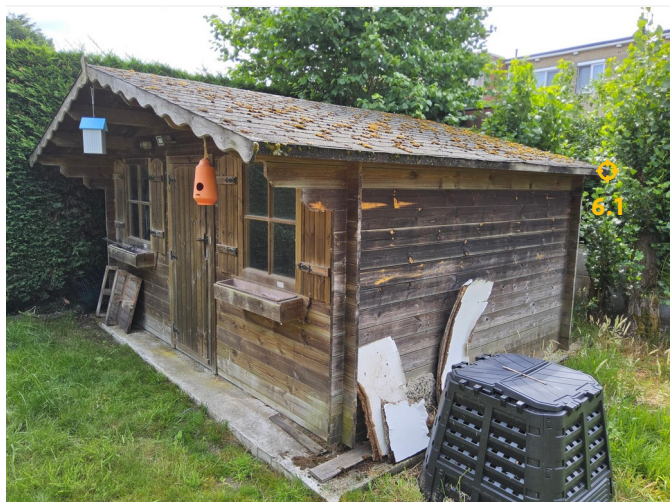
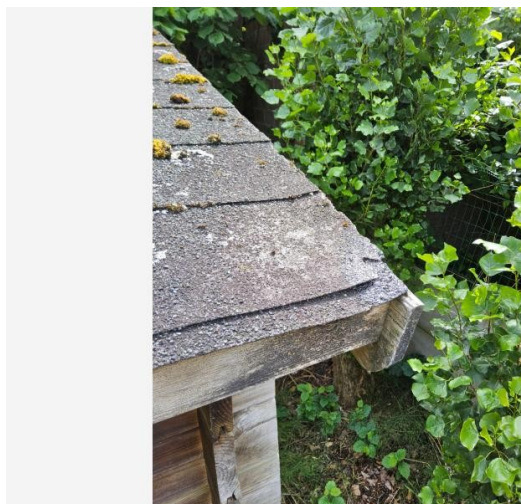
## Fiche 6: Roofing hellend dak tuinhuis

Geen asbest

| # | Type | Referentie | Resultaat |
|---|---|---|---|
| 6.1 | Puntmonster | 4.1 | Geen asbest |

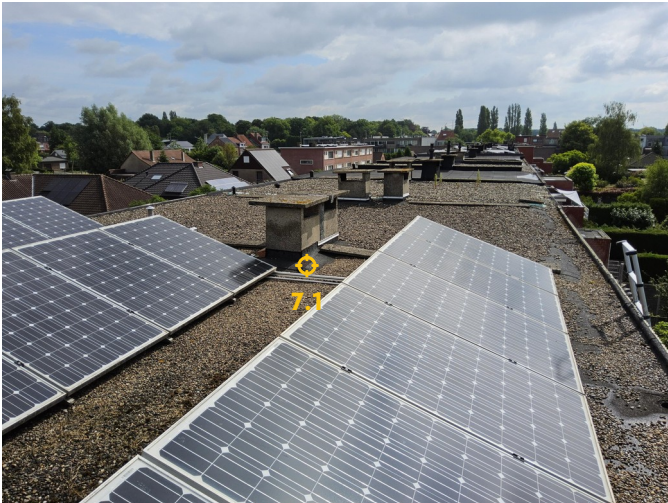
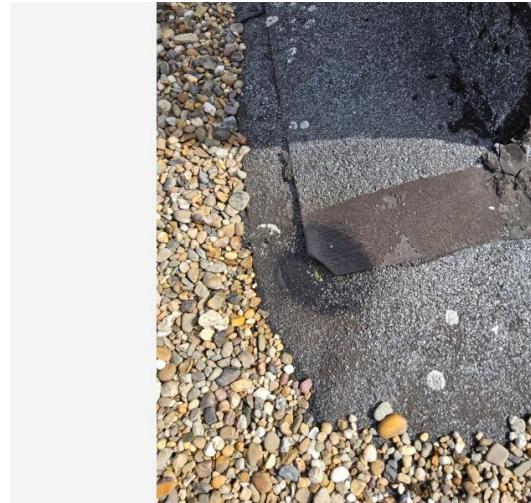
## Fiche 7: Roofing plat dak 1 woning

Geen asbest

| # | Type | Referentie | Resultaat |
|---|---|---|---|
| 7.1 | Puntmonster | 4.2 | Geen asbest |

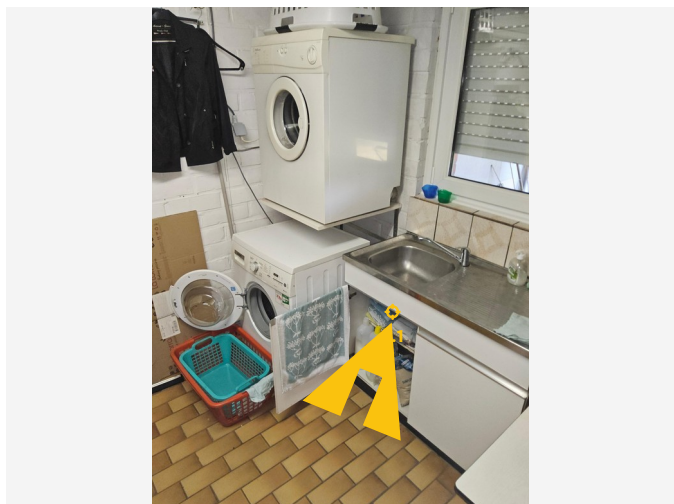
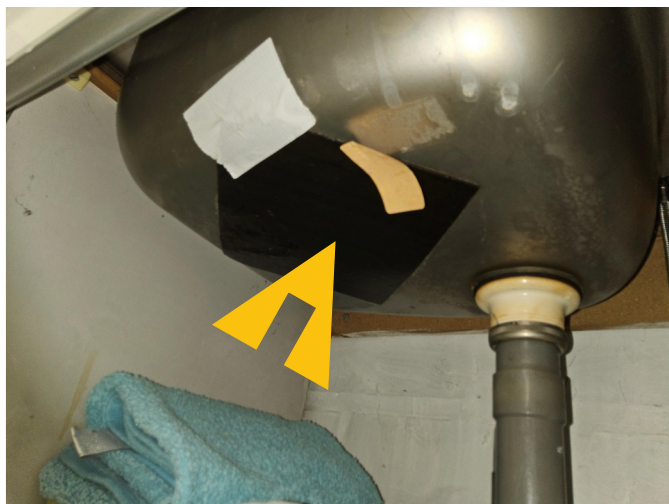
## Fiche 8: Bitumen onderzijde spoelbak stookplaats

Geen asbest

| # | Type | Referentie | Resultaat |
|---|---|---|---|
| 8.1 | Puntmonster | 3.1 | Geen asbest |

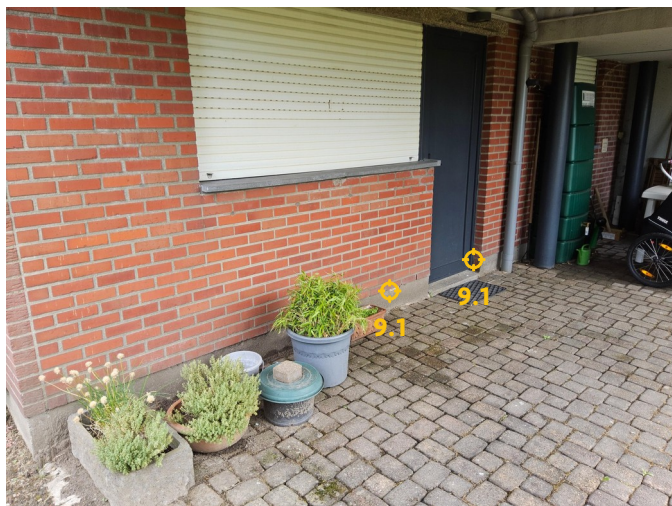
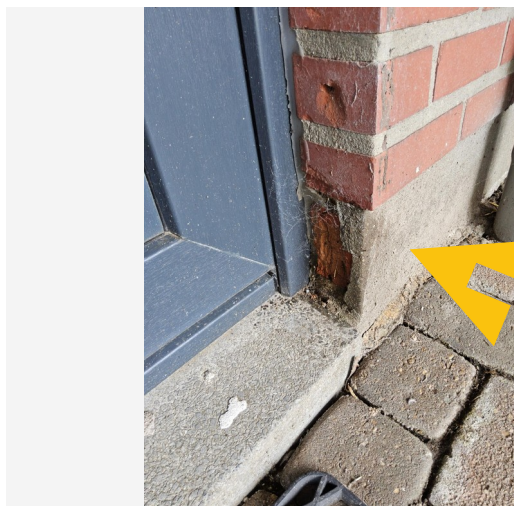
## Fiche 9: Cementering achtergevel woning

Geen asbest

| # | Type | Referentie | Resultaat |
|---|---|---|---|
| 9.1 | Mengmonster | 1.2 | Geen asbest |

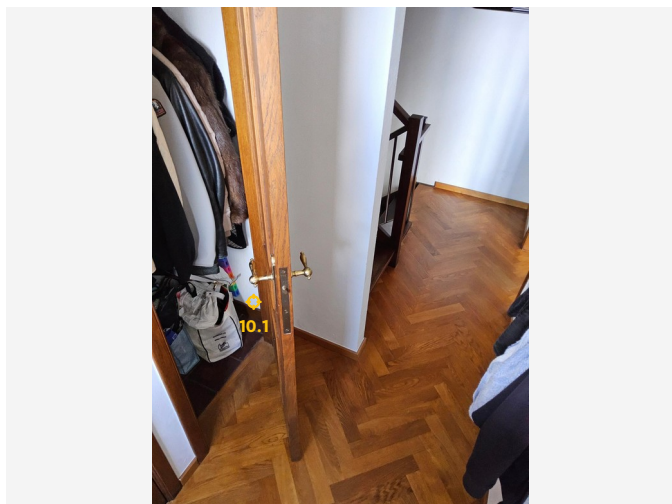
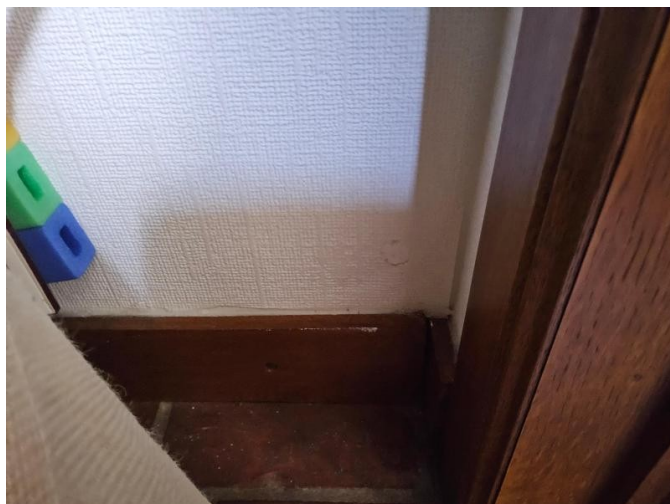
Geen asbest

| # | Type | Referentie | Resultaat |
|---|---|---|---|
| 10.1 | Mengmonster | 1.1 | Geen asbest |

| Opmerking | Geen pleisterwerk in de stookplaats. |

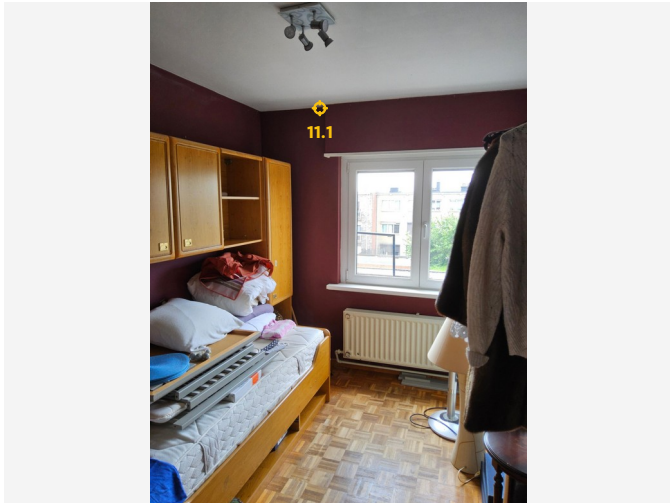
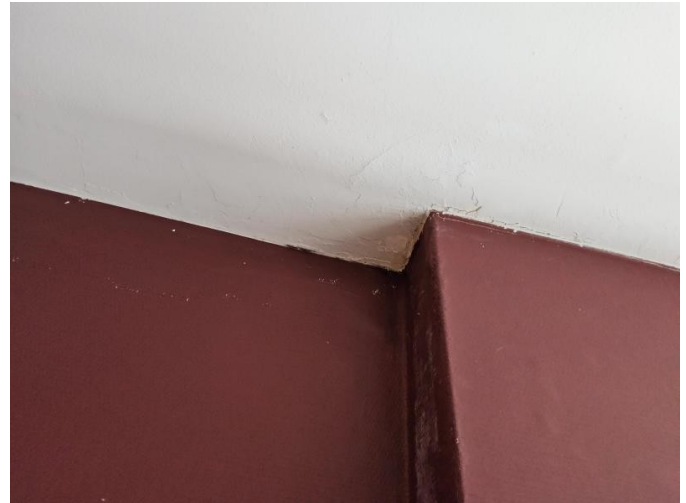
## Fiche 11: Pleisterwerk plafonds woning

Geen asbest

| # | Type | Referentie | Resultaat |
|---|---|---|---|
| 11.1 | Mengmonster | 2.1 | Geen asbest |

| Opmerking | Geen pleisterwerk in de stookplaats en een natte ruimte. Alle andere plafonds werden afgewerkt met niet-asbestverdachte gipskartonplaten of beschikken niet over een afwerklaag. |
