# Asbestinventarisatattest

Vrijheidstraat 81, 2850 Boom

Attestnummer : 20250625-000393.000

Uitgegeven op : 25.06.2025

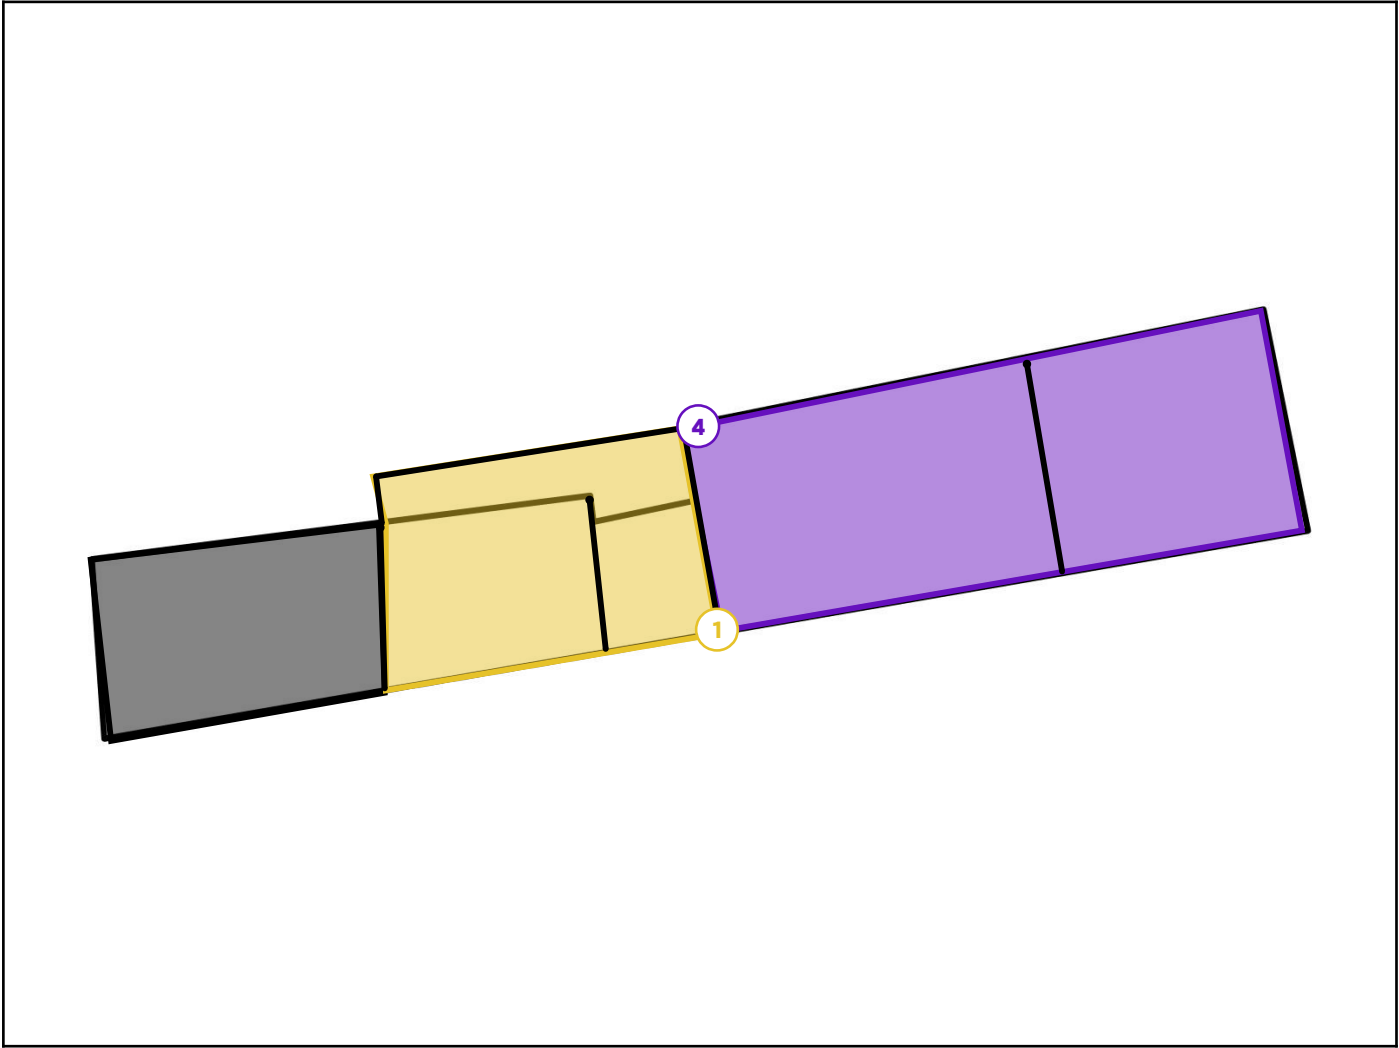
# Plan 1.5: Dak

| Beschrijving | Type | Actie |
|---|---|---|
| 1. Roofing | Asbestmateriaal | Zorgvuldig beheren |
| 4. Onderdak | Advies | - |

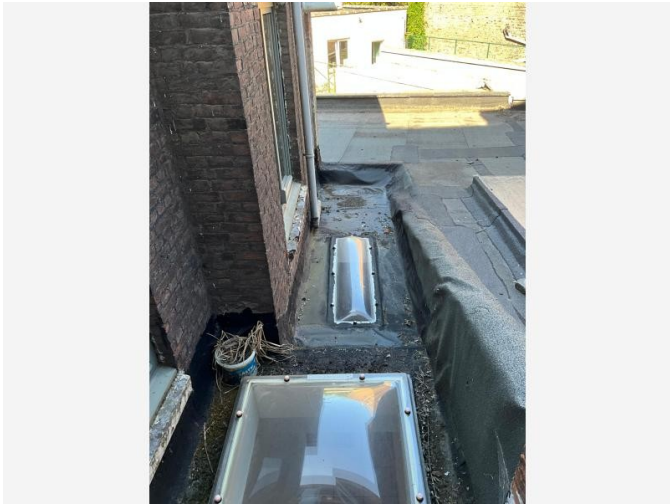
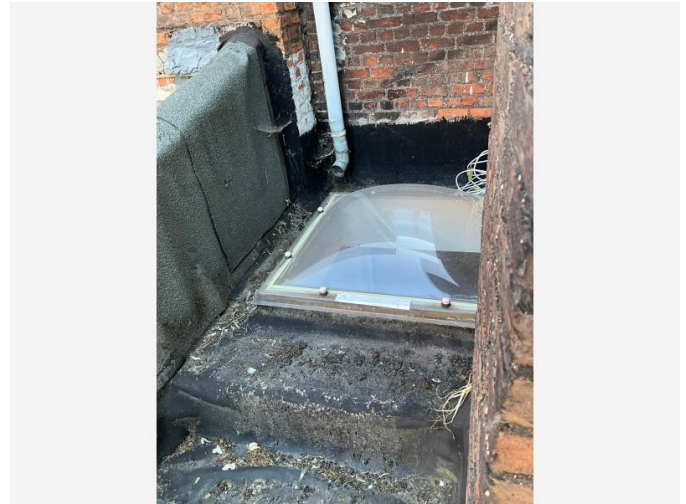
Het asbestmateriaal valt onder de mijlpaal van 2040.

| Eindbeoordeling materiaalrisico | Zeer laag materiaalrisico en/of zeer lage kans op vezelvrijgave |

| Gebondenheid | Categorie 1: hechtgebonden in oorsprong |
| Asbestsoort (vezeltype) | Alleen chrysotiel |
| Asbestconcentratie | Laag (< 50%) |
| Afschermingsgraad van het gehele materiaal | Niet stootvaste afscherming |
| Toestand van het materiaal | Onbeschadigd, niet verweerd |

| Beschrijving | Roofing |
| Asbestmateriaal | Dak- en gevelbekleding - Roofing |

- Zorg voor een veilig beheer. Vermijd het beschadigen van het asbestmateriaal. Controleer de toestand jaarlijks op wijzigingen.

- Eenvoudige handelingen: enkel door erkend asbestverwijderaar  
Deze toepassing kan enkel door een erkende asbestverwijderaar verwijderd worden omdat er hier automatisch een verhoogd risico op vrijgave van asbestvezels (max. concentratie 0,01 vezels/cm<sup>3</sup> - CODEX - Art. VI.3-54) ontstaat. (Bron: VLAREM II: 6.4.0.1 par1, par2 en par3). Een erkend asbestverwijderaar moet ingeschakeld worden voor deze toepassingen die niet (kunnen) worden verwijderd door de couveuzemethode, door hermetische zone of door de materialen beschreven in Vlare II, art. 6.4.0.1 par2. (Bron: Leidraad bij het Inspectieprotocol)

- Hermetische zone (erkend asbestverwijderaar)  
Deze toepassing kan enkel door een erkende asbestverwijderaar via de methodiek van hermetische zone verwijderd worden omdat verwijdering via de methodiek van eenvoudige handelingen en/of couveuzemethode niet mogelijk is; en er automatisch een verhoogd risico op vrijgave van asbestvezels (max. concentratie 0,01 vezels/cm<sup>3</sup> - CODEX Art. VI.3-54) ontstaat. (Bron: CODEX - Art. VI.3-61.- par 1.)

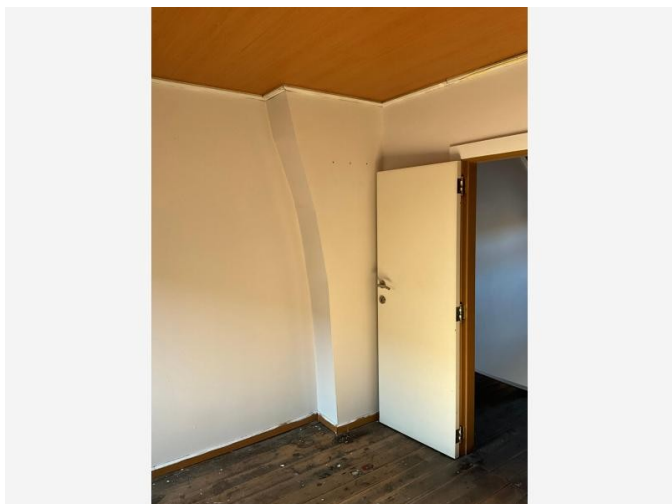
*Situeringsfoto*

**Reden:** Het te onderzoeken materiaal situeert zich hoger dan 3,50 m te rekenen vanaf een veilige ondergrond

**Uitleg van de asbestdeskundige:** De schouw bevat binnenin mogelijk een asbestcement rookgaskanaal. Laat dit onderzoeken bij eventuele werken.

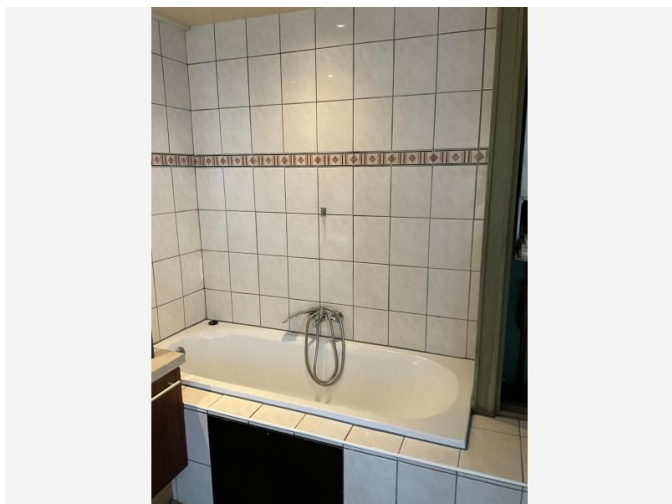
Binnenwanden en/of plafonds afgewerkt met een intacte laag faiencetegels zonder zichtbare beschadigingen. Inspectie van de onderliggende lijmlaag of tegels zelf is niet mogelijk zonder uitbreiding naar een destructief onderzoek.

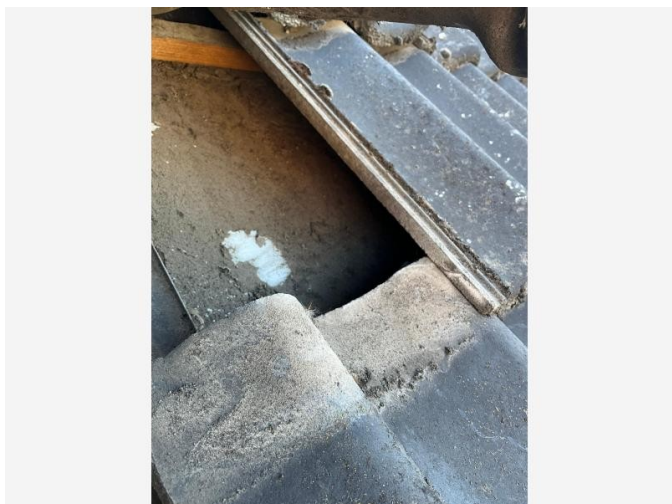
Na het optillen van een pan werd geen asbestverdacht onderdak aangetroffen.

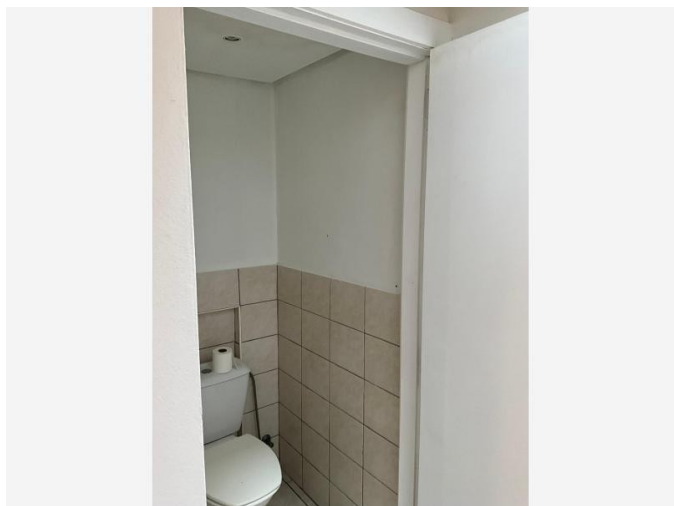
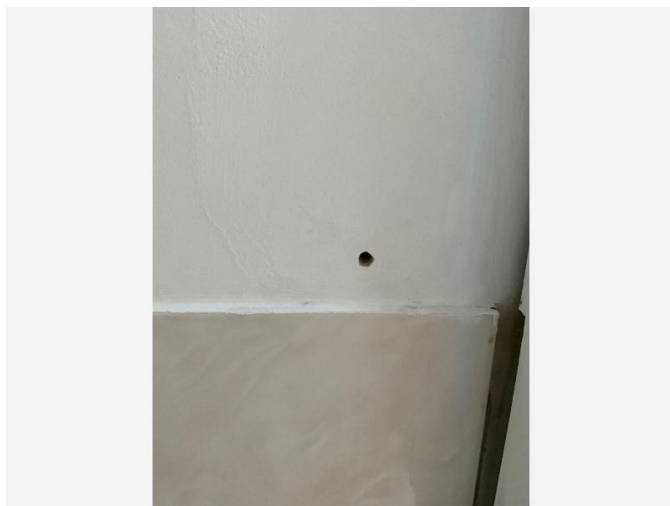
Geen asbest

| # | Type | Referentie | Resultaat |
|---|---|---|---|
| 5.1 | Mengmonster | MM01 Bezetting | Geen asbest |

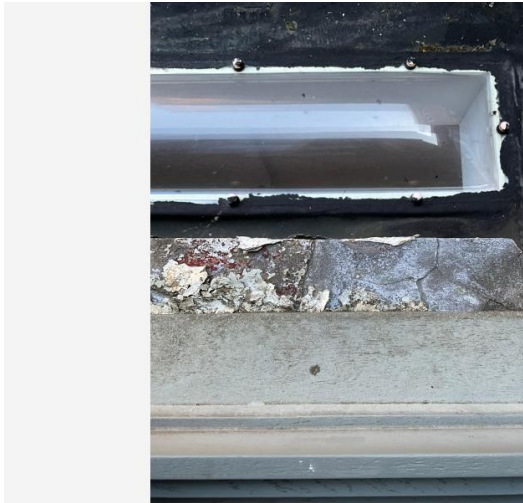
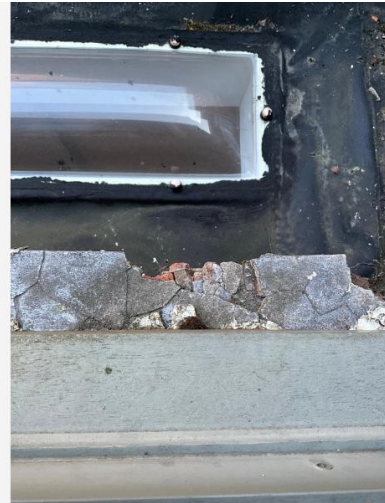
## Fiche 6: Witte verflaag

Geen asbest

| # | Type | Referentie | Resultaat |
|---|---|---|---|
| 6.1 | Puntmonster | MM02 Witte verflaag | Geen asbest |
