# Asbestinventarisatattest

Antwerpsesteenweg 79, 2840 Rumst

Attestnummer : 20250708-000161.000

**Niet-asbestveilig**

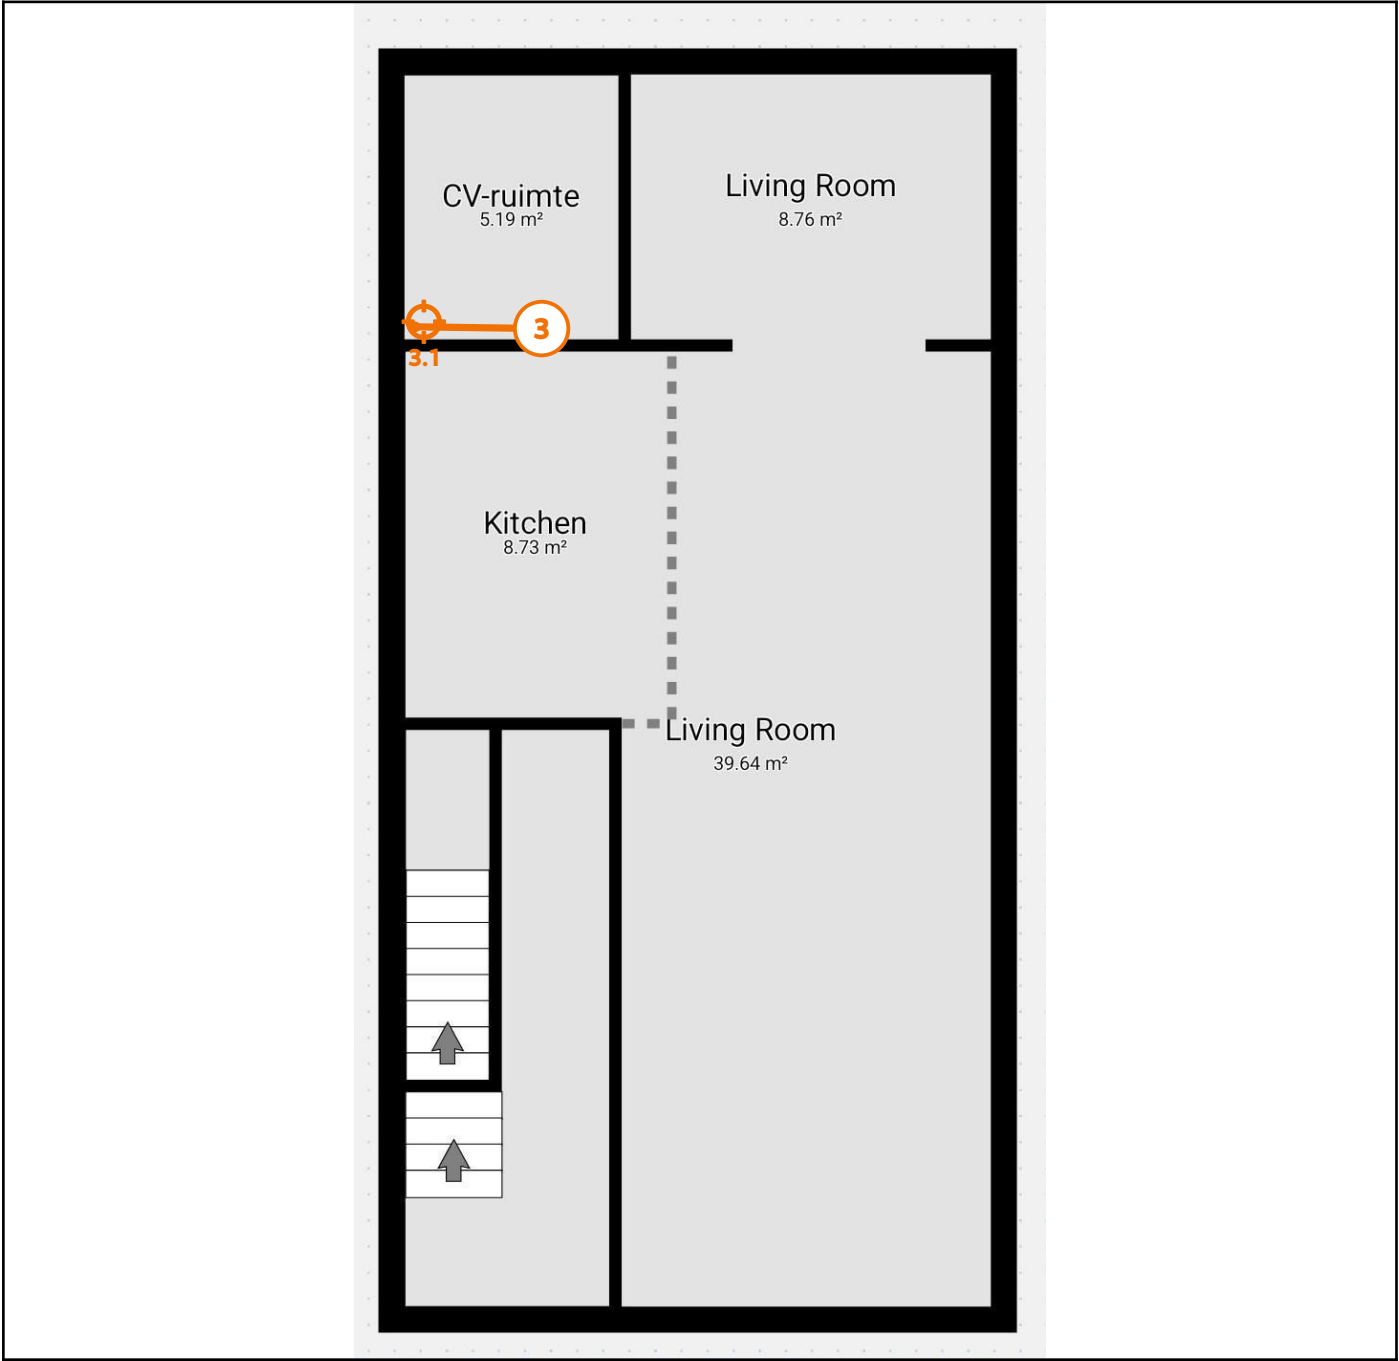
# Plan 1.5: Gelijkvloers

| Beschrijving | Type | Actie |
|---|---|---|
| 3. Plaatmateriaal achter de ketel | Asbestmateriaal | <a href="#">Verwijderen</a> |

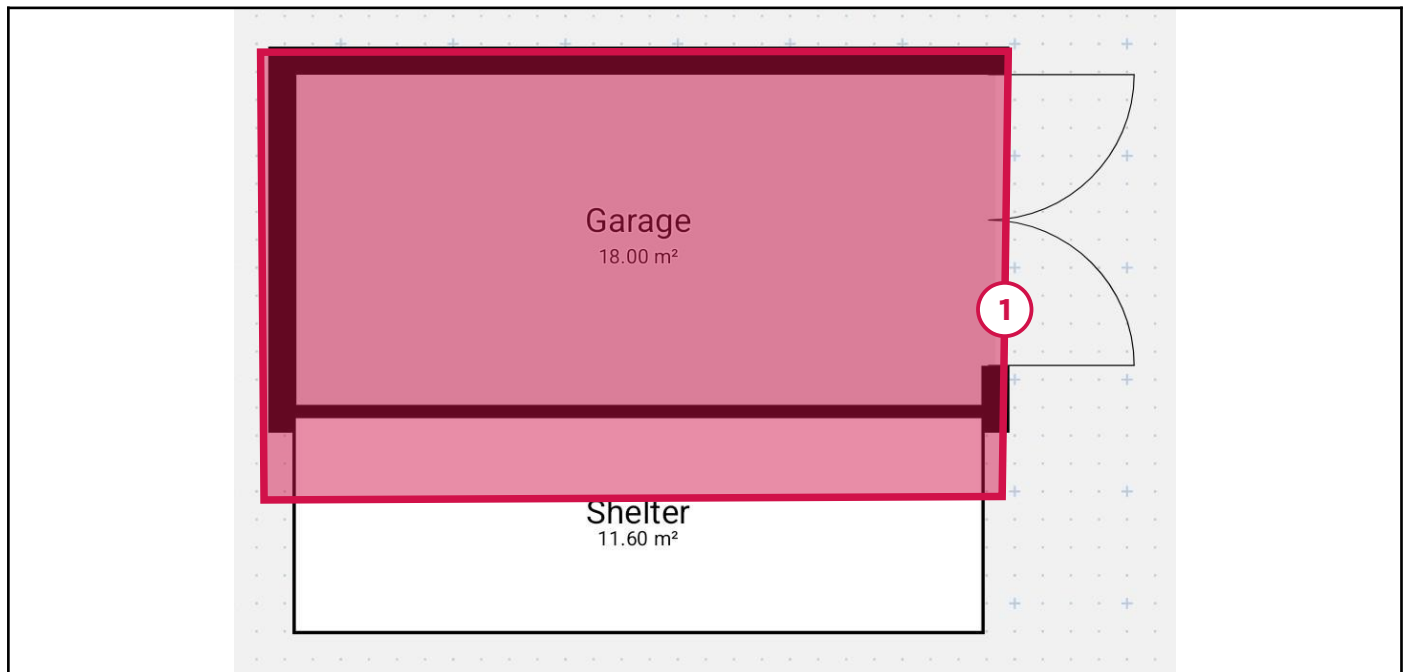
## Plan 2.1: Tuinberging

| Beschrijving | Type | Actie |
|---|---|---|
| 1. Golfplaten hellend dak tuinberging | Asbestmateriaal | Dringend verwijderen |

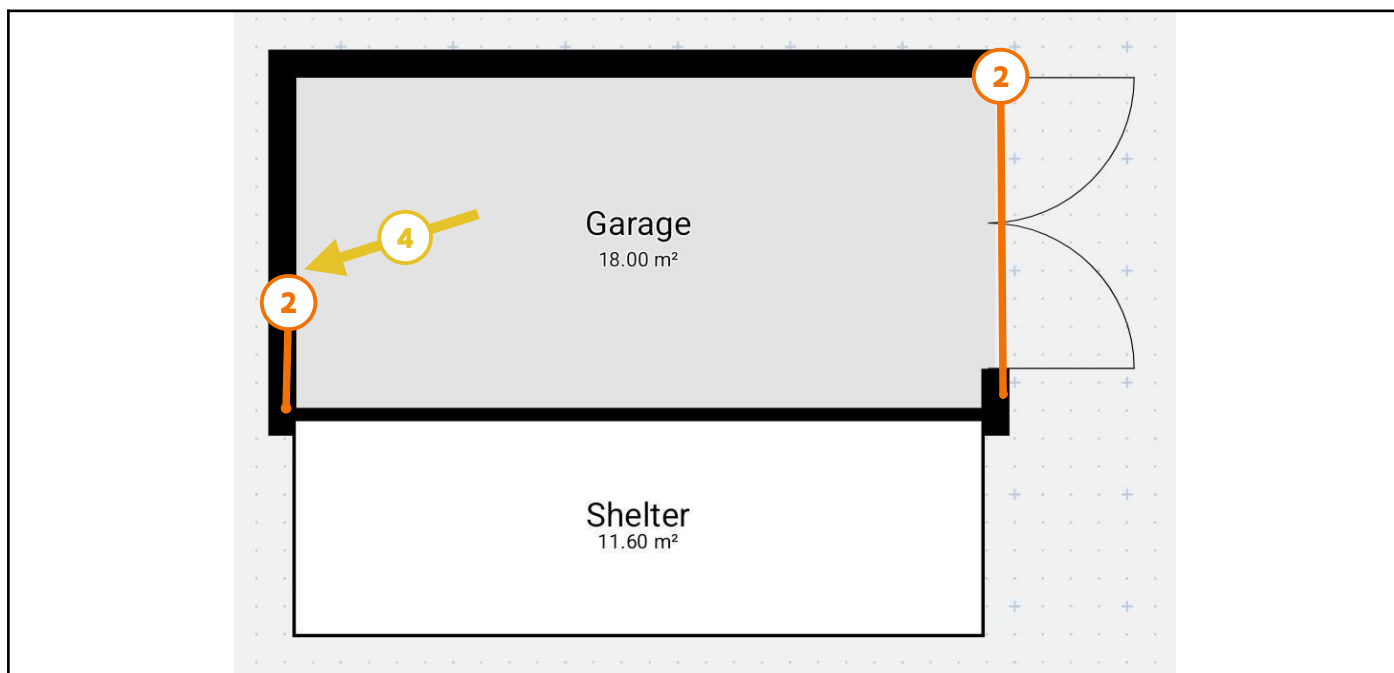
## Plan 2.2: Tuinberging

| Beschrijving | Type | Actie |
|---|---|---|
| 2. Plaatmateriaal schrijnwerk tuinberging | Asbestmateriaal | Verwijderen |
| 4. Bakeliet elektrische installaties tuinberging | Asbestmateriaal | Zorgvuldig beheren |

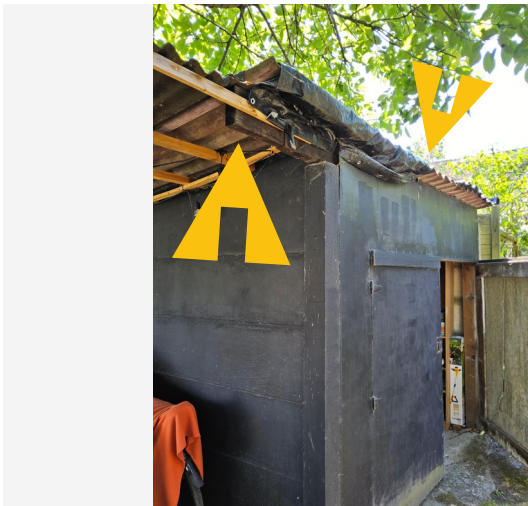
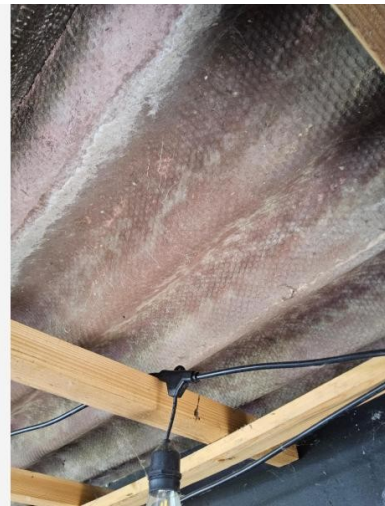
| Eindbeoordeling materiaalrisico | Hoog materiaalrisico en/of hoge kans op vezelvrijgave |

| Gebondenheid | Categorie 1: hechtgebonden in oorsprong |
| Asbestsoort (vezeltype) | Crocidoliet aanwezig |
| Afschermingsgraad van het gehele materiaal | Geheel of deels (ook) vrij aan de binnenlucht |
| Toestand van het materiaal | Matig beschadigd, matig verweerd |

| Beschrijving | Golfplaten hellend dak tuinberging |
| Asbestmateriaal | Dak- en gevelbekleding - Golfplaat |

**Dringend verwijderen**

- Verwijder dit asbestmateriaal zo snel mogelijk. Volg de toestand goed op.
- Voer bijkomende staalname(s) uit.

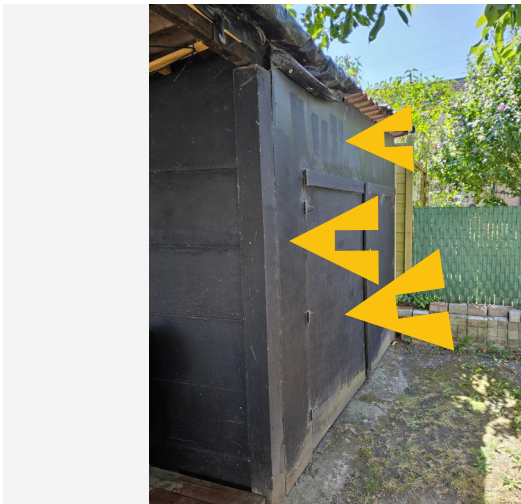
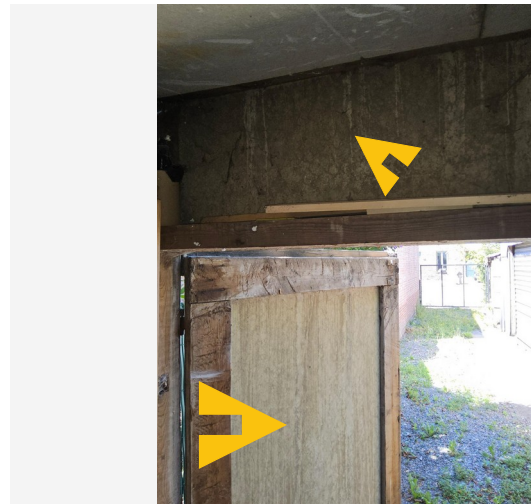
| Eindbeoordeling materiaalarisico | Verhoogd materiaalarisico en/of verhoogde kans op vezelvrijgave |

| Asbestsoort (vezeltype) | Crocidoliet aanwezig |
| Toestand van het materiaal | Licht beschadigd, licht verweerd. Intact calciumsilicaatmateriaal of categorie III 'gebondenheid' |

| Beschrijving | Plaatmateriaal schrijnwerk tuinberging |

Verwijderen

- Verwijder dit asbestmateriaal zo snel mogelijk. Volg de toestand goed op.
- Voer bijkomende staalname(s) uit.

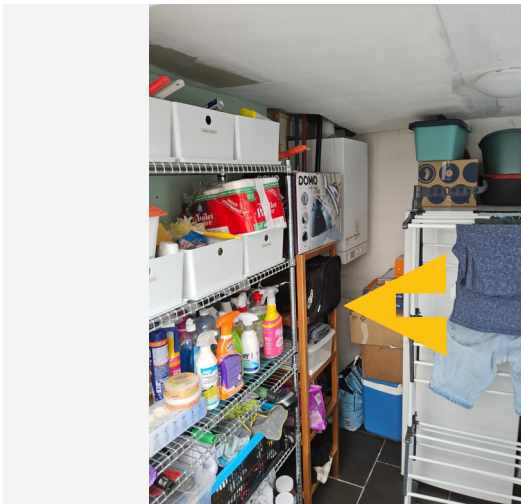
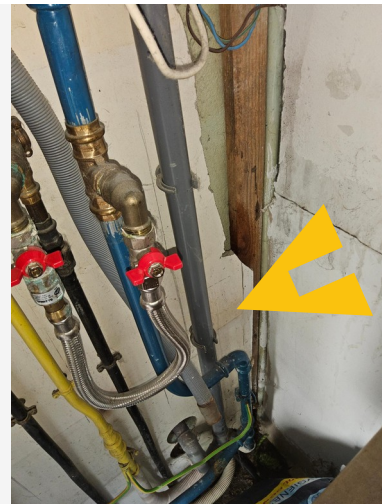
| Eindbeoordeling materiaalrisico | Verhoogd materiaalrisico en/of verhoogde kans op vezelvrijgave |

| Asbestsoort (vezeltype) | Crocidoliet aanwezig |
| Toestand van het materiaal | Licht beschadigd, licht verweerd. Intact calciumsilicaatmateriaal of categorie III 'gebondenheid' |

| # | Type | Referentie | Resultaat |
|---|---|---|---|
| 3.1 | Puntmonster | 2.1 | Chrysotiel, Crocidoliet |

| Beschrijving | Plaatmateriaal achter de ketel |

Verwijderen

- Verwijder dit asbestmateriaal zo snel mogelijk. Volg de toestand goed op.

- Eenvoudige handelingen: enkel door erkend asbestverwijderaar  
Aangezien deze asbesthoudende toepassing beschadigd is dient deze door een erkend asbestverwijderaar verwijderd te worden. In binnenruimtes mag een doe-het-zelver of werknemer met opleidingsattest eenvoudige handelingen alleen hechtgebonden asbest verwijderen dat niet beschadigd is. Dat betekent dat het materiaal intact is en er geen vrije asbestvezels zichtbaar zijn.

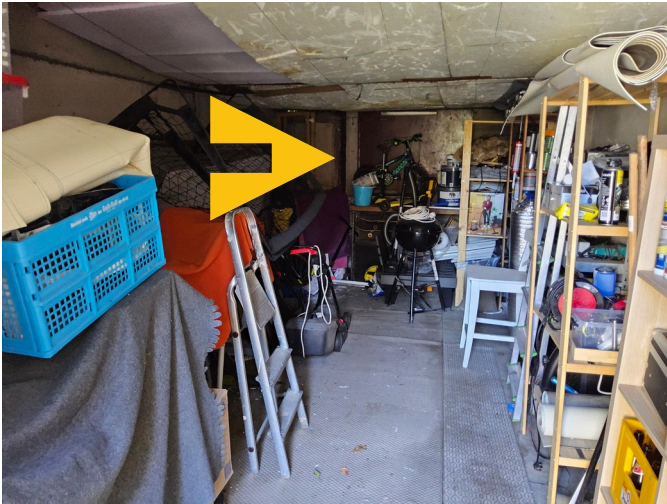
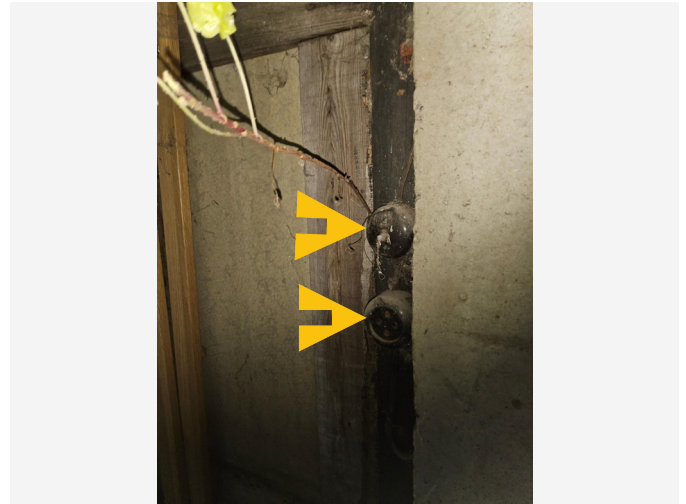
| Eindbeoordeling materiaalrisico | Laag materiaalrisico en/of verlaagde kans op vezelvrijgave |

| Asbestsoort (vezeltype) | Crocidoliet aanwezig |
| Toestand van het materiaal | Onbeschadigd, niet verweerd |

| Beschrijving | Bakeliet elektrische installaties tuinberging |

Zorgvuldig beheren

- Zorg voor een veilig beheer. Vermijd het beschadigen van het asbestmateriaal. Controleer de toestand jaarlijks op wijzigingen.
- Voer bijkomende staalname(s) uit.
