# Asbestinventarisatetest

Acacialaan 15, 2850 Boom

Attestnummer : 20250716-000140.000

**Niet-asbestveilig**

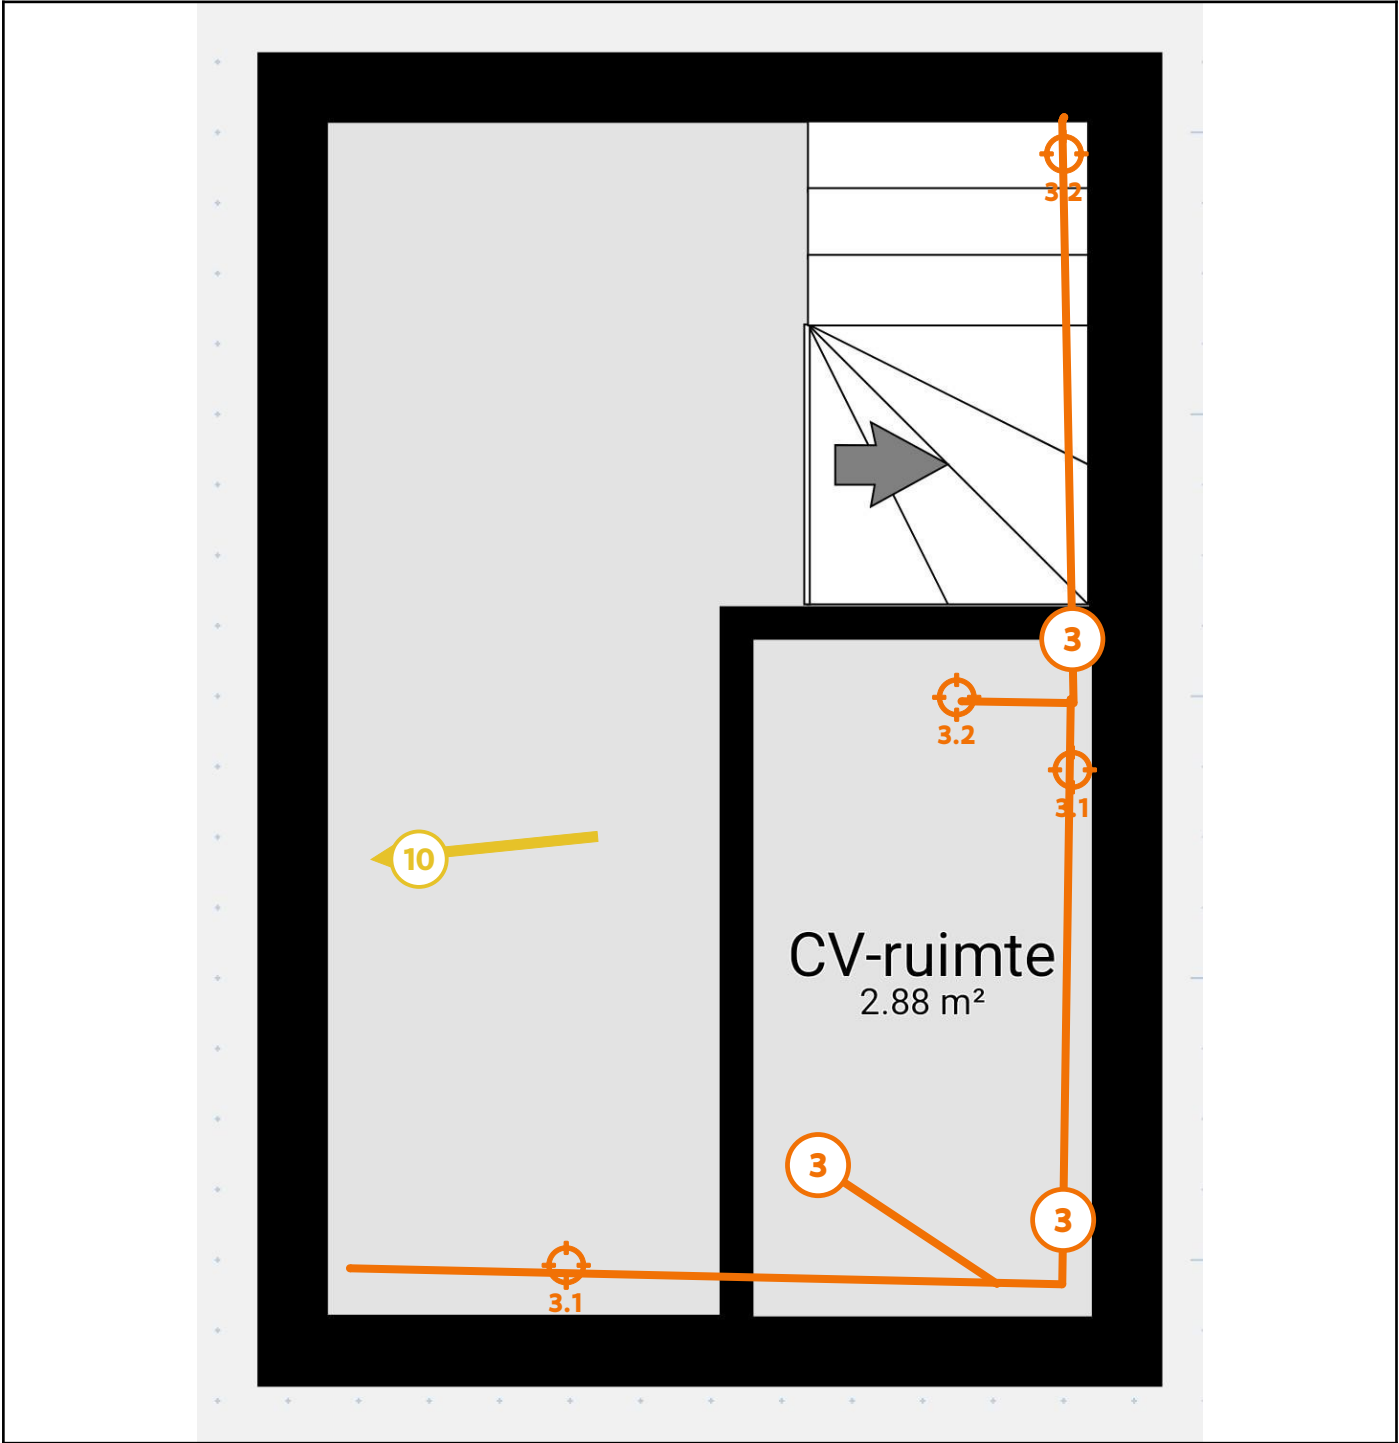
# Plan 1.1: Kelder

| Beschrijving | Type | Actie |
|---|---|---|
| 3. Leidingisolatie kelder | Asbestmateriaal | Verwijderen |

| 10. Bakeliet tellerkasten kelder | Asbestmateriaal | Zorgvuldig beheren |

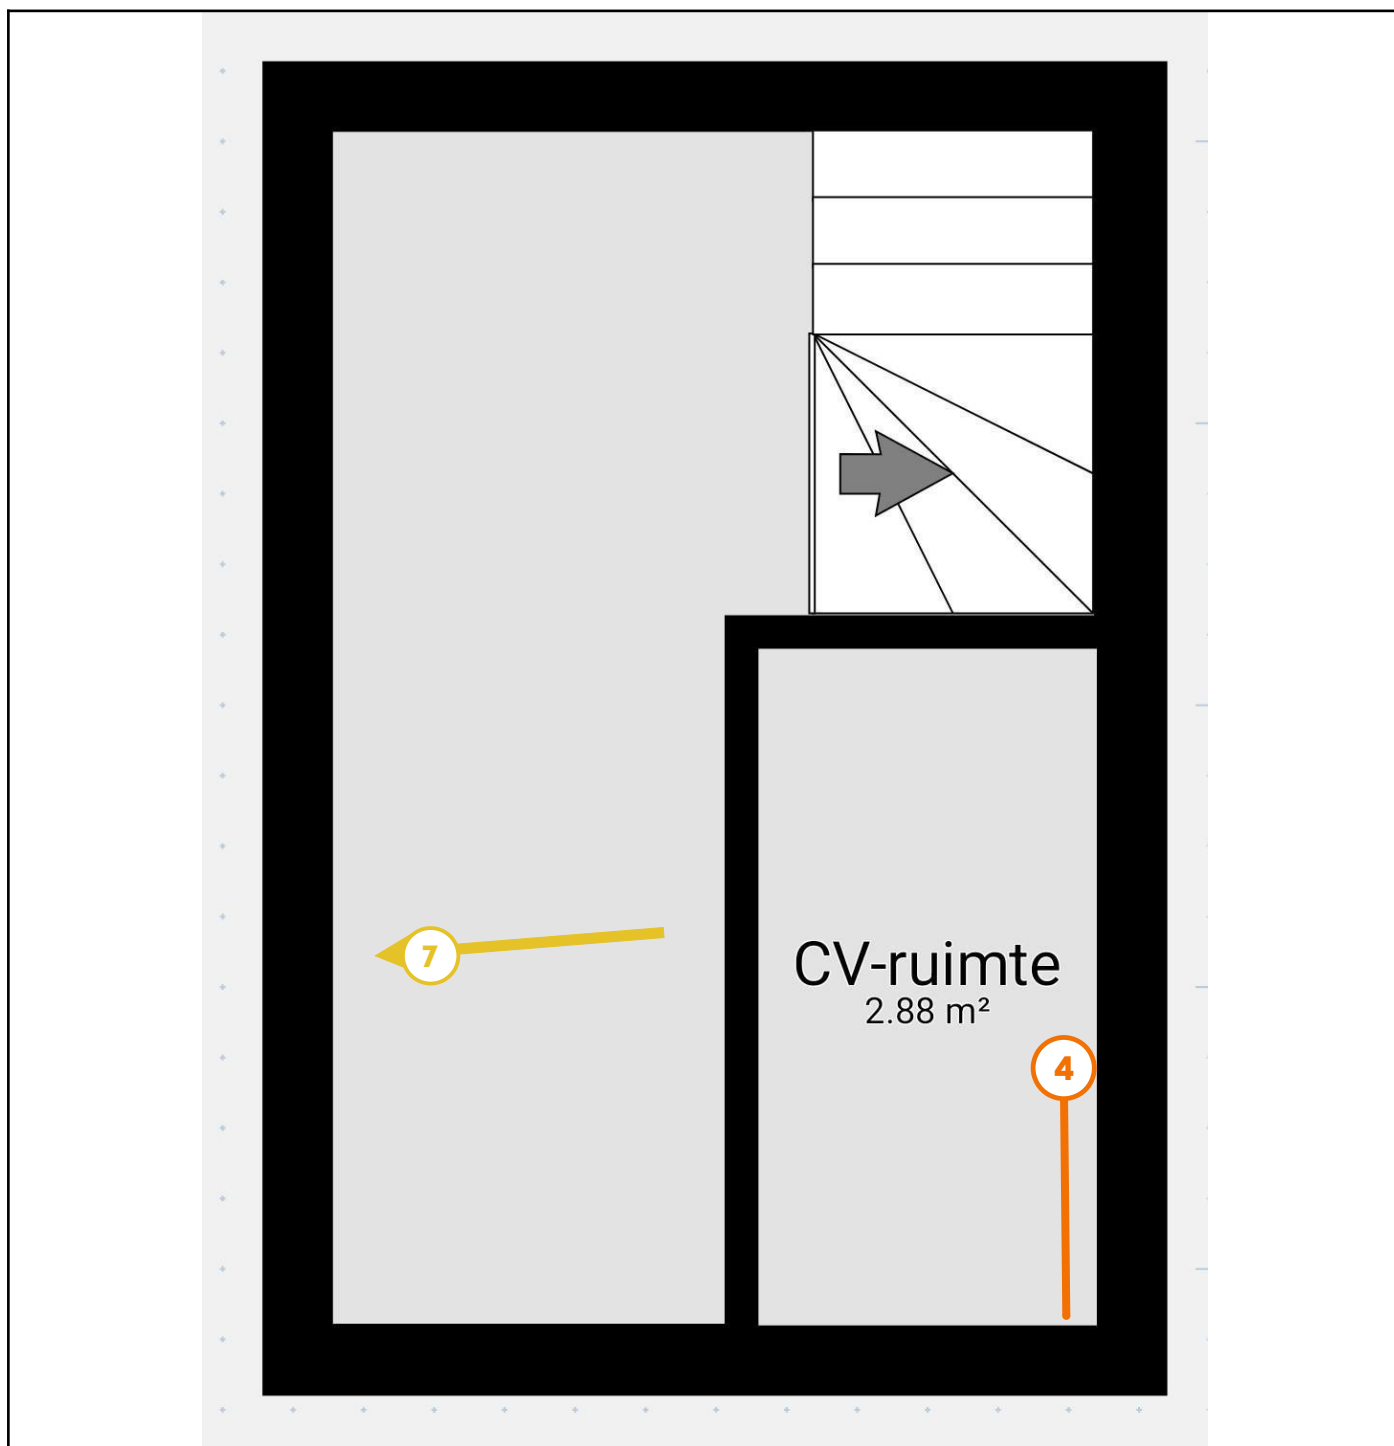
## Plan 1.2: Kelder

| Beschrijving | Type | Actie |
|---|---|---|
| 4. Afvoerleiding kelder | Asbestmateriaal | Verwijderen |
| 7. Massal platen elektrische installatie kelder | Asbestmateriaal | Zorgvuldig beheren |

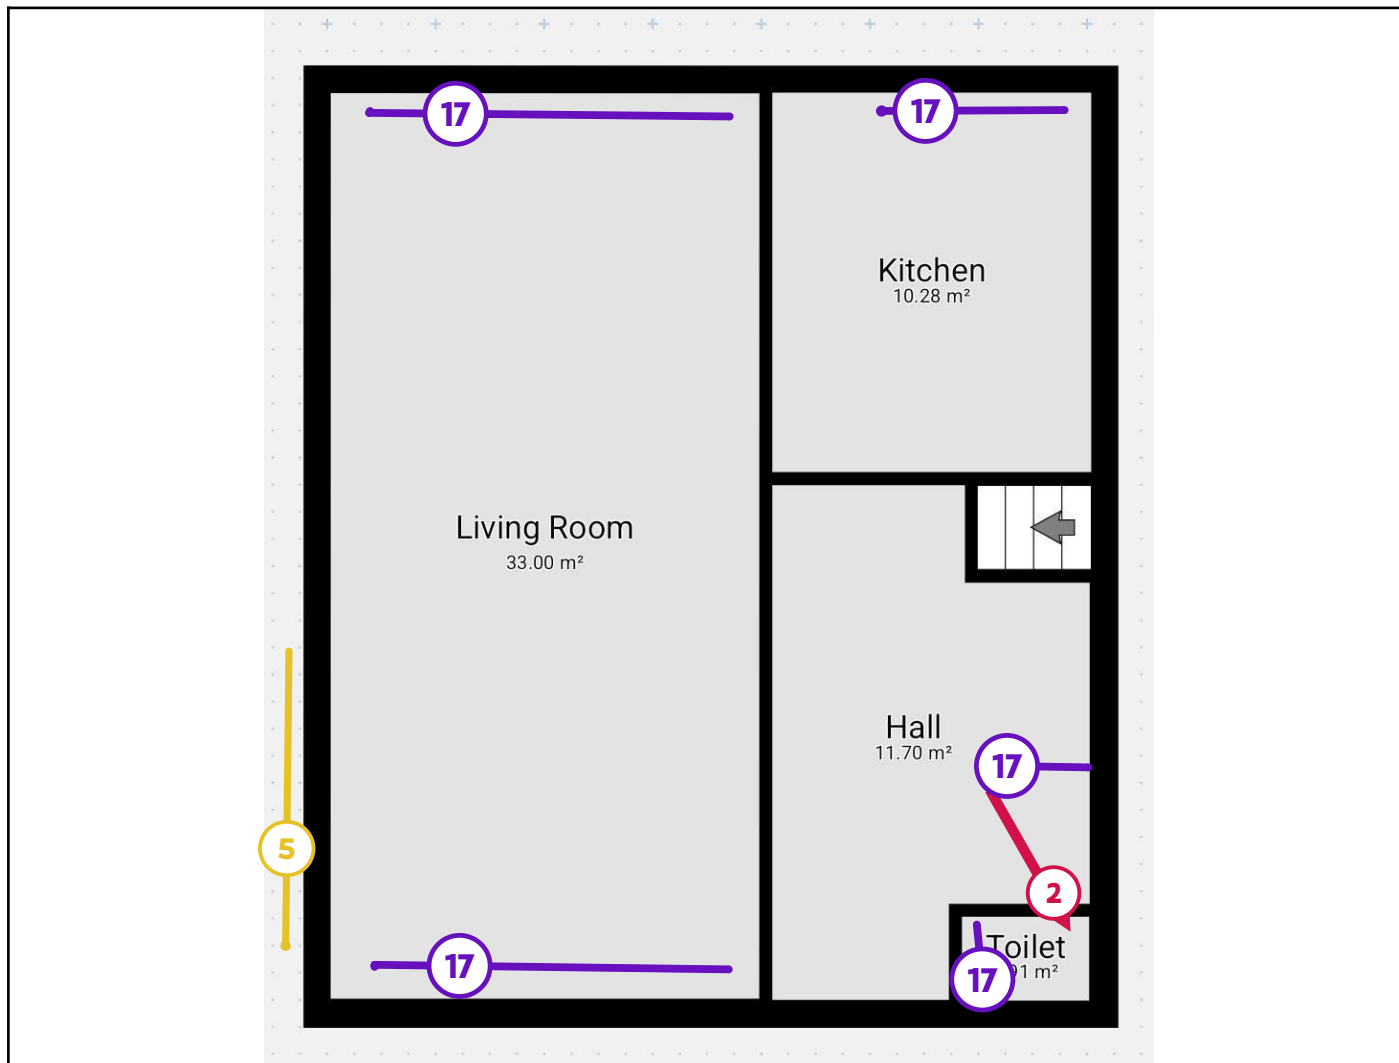
## Plan 1.7: Gelijkvloers

| Beschrijving | Type | Actie |
|---|---|---|
| 2. Afvoerleiding toilet | Asbestmateriaal | Dringend verwijderen |
| 5. Mastiek tussen erker en metselwerk woning | Asbestmateriaal | Zorgvuldig beheren |

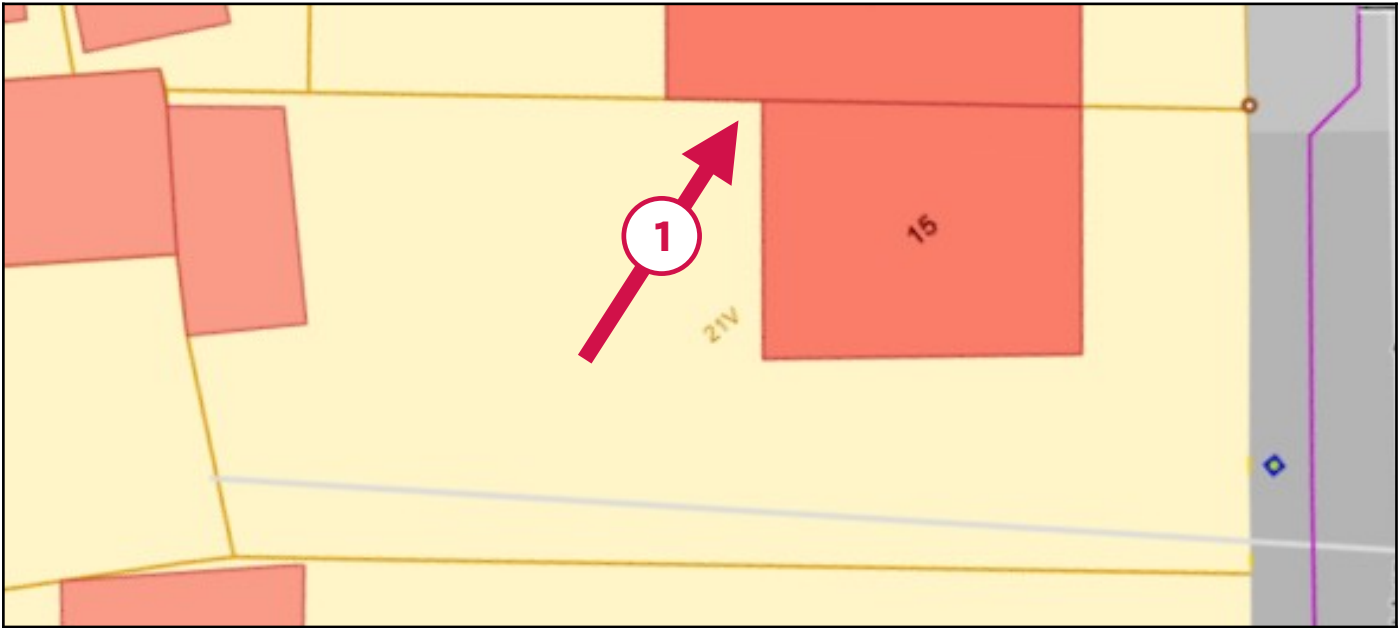
### Plan 3.1: Vaststellingen buiten de constructies

| Beschrijving | Type | Actie |
|---|---|---|
| 1. Oude bloembak | Asbestmateriaal | Dringend verwijderen |

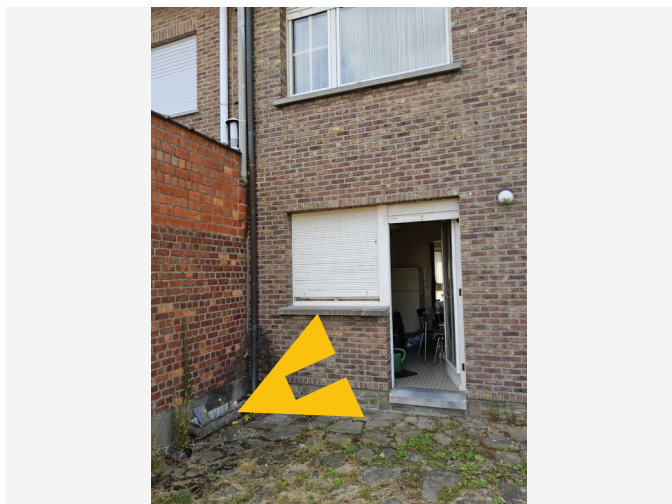
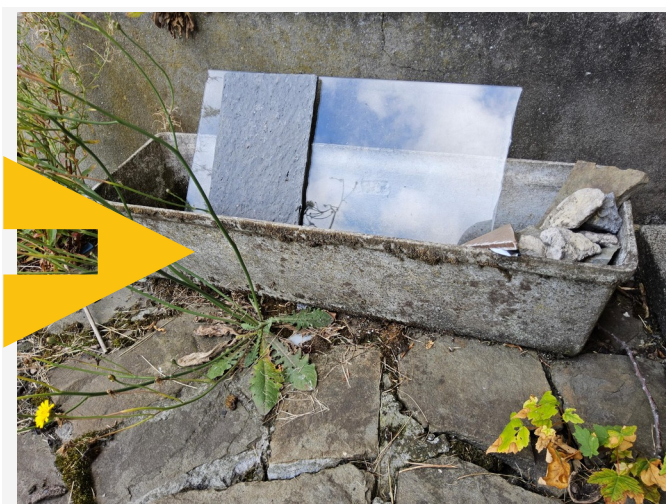
Het asbestmateriaal valt onder de mijlpaal van 2040.

**Dringend verwijderen**

- Verwijder het asbestafval.
- Voer bijkomende staalname(s) uit.

- Eenvoudige handelingen: mag via doe-het-zelf of door werknemer(s) met opleidingsattest eenvoudige handelingen  
Indien het materiaal niet beschadigd geraakt en men stofvorming vermijdt mag dit eventueel door een doe-het-zelf of werknemer(s) met opleidingsattest eenvoudige handelingen verwijderd worden. Dit is enkel mogelijk mits het nemen van de juiste voorzorgsmaatregelen, het gebruik van de nodige PBM's (een aansluitend stofmasker beschermingsklasse FFP3, wegwerphandschoenen, een wegwerpoverall (Cat. III, Type 5 en 6) en afspoelbare schoenen) en mits het materiaal goed bevochtigd of gefixeerd wordt tijdens de verwijdering. Raap het asbestafval en de mogelijks gecontamineerde materialen voorzichtig op en leg deze in een geschikte afvalzak. Het afval dient hermetisch afgesloten en dubbel verpakt afgevoerd te worden naar een recyclagepark of kan opgehaald worden door een geregistreerde asbestinzamelaar. Bij verwijdering door een aannemer of erkend asbestverwijderaar staat die zelf in voor het correct afvoeren van het asbestafval.

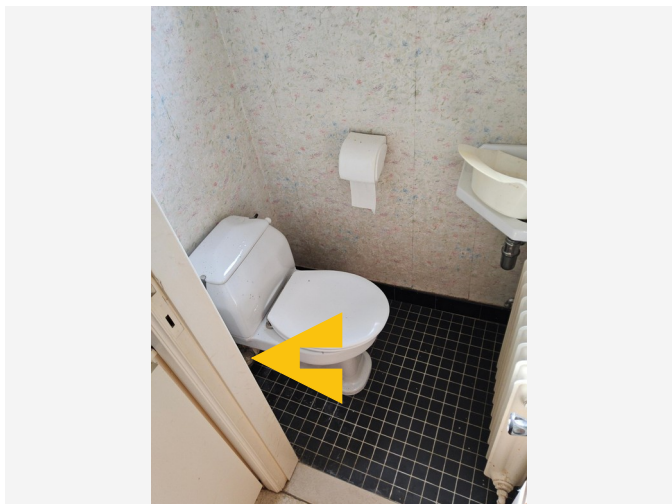
Het asbestmateriaal valt onder de mijlpaal van 2040.

**Dringend verwijderen**

- Verwijder dit asbestmateriaal zo snel mogelijk. Volg de toestand goed op.
- Voer bijkomende staalname(s) uit.

- Eenvoudige handelingen: enkel door erkend asbestverwijderaar  
Aangezien deze asbesthoudende toepassing beschadigd is dient deze door een erkend asbestverwijderaar verwijderd te worden. In binnenruimtes mag een doe-het-zelver of werknemer met opleidingsattest eenvoudige handelingen alleen hechtgebonden asbest verwijderen dat niet beschadigd is. Dat betekent dat het materiaal intact is en er geen vrije asbestvezels zichtbaar zijn.

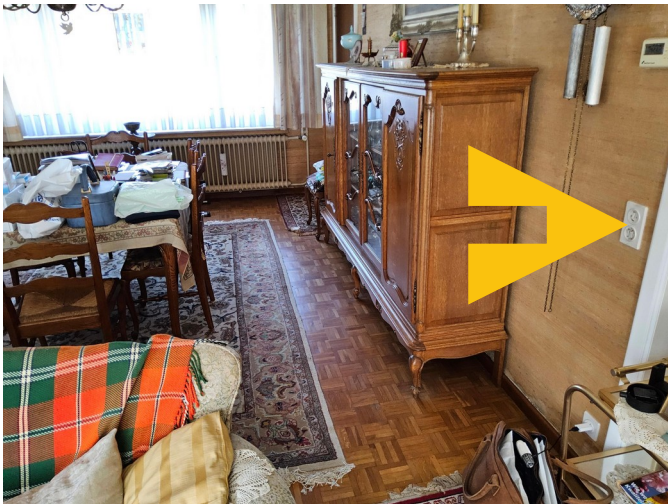
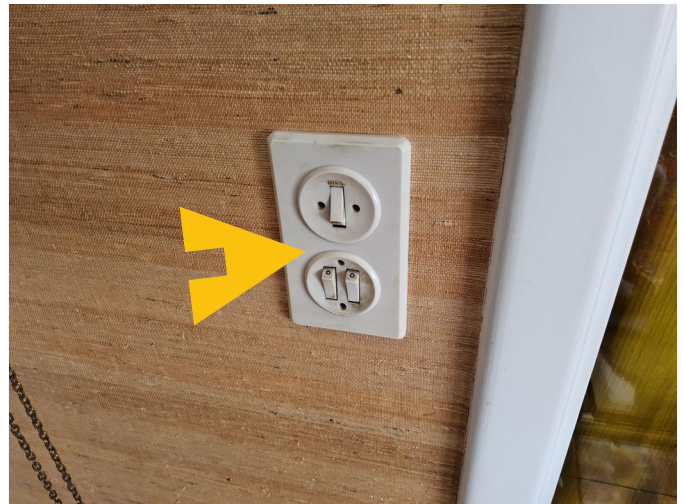
## Fiche 8: Bakeliet elektrische installaties woning en garage

Asbestmateriaal

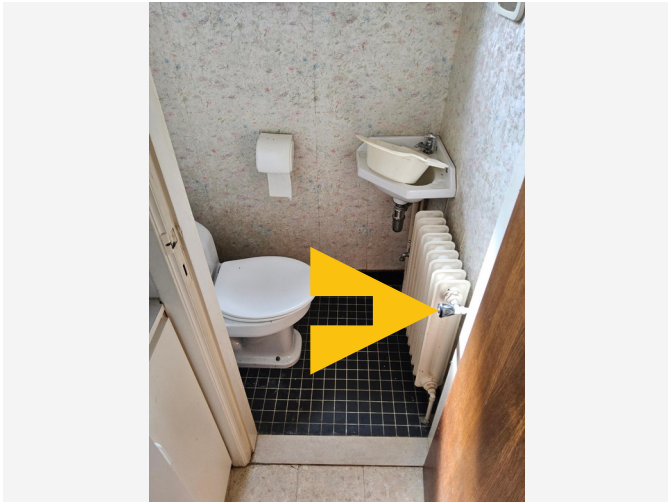
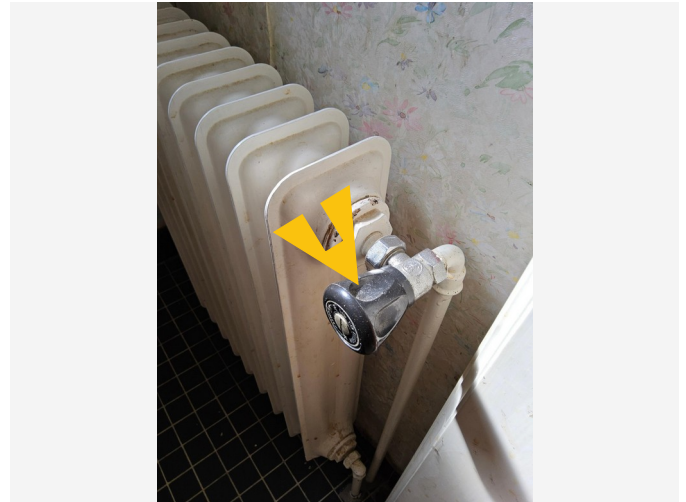
## Fiche 9: Bakeliet radiatorknoppen toilet en woonkamer

Asbestmateriaal
