# Asbestinventarisatetest

Oosterveldlaan 27/GlvI, 2020 Antwerpen

Attestnummer : **20250919-000296.000**

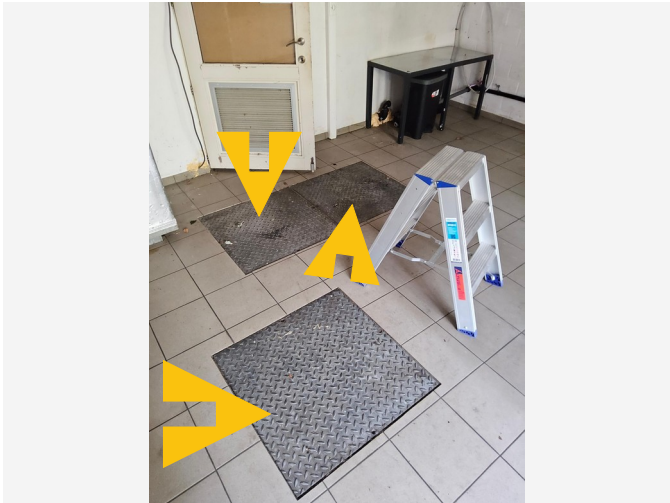
Situeringsfoto

**Reden:** Het onderzoek kan niet uitgevoerd worden binnen de bepalingen van de Welzijnswet

**Uitleg van de asbestdeskundige:** Zware vloerluiken die vastgevezen werden. Geen inspectie van de onderliggende ruimtes mogelijk binnen het kader van het niet-destructief onderzoek en de bepalingen van de welzijnswet.

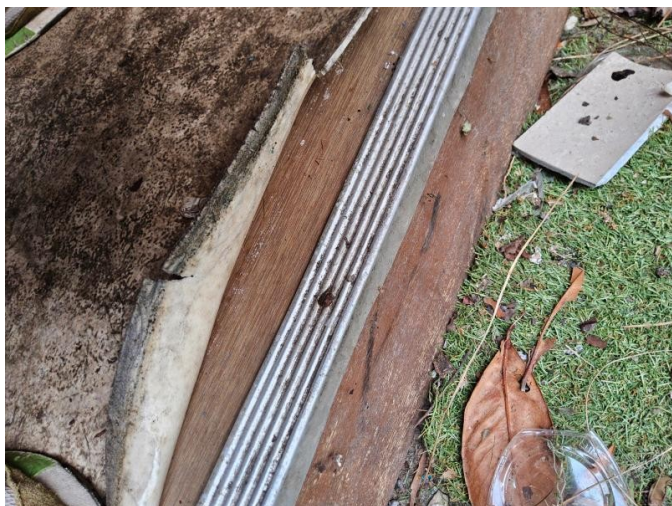
Vrije foto

Soepel vloerzeil zonder asbestverdachte onderlaag. Niet asbestverdacht.

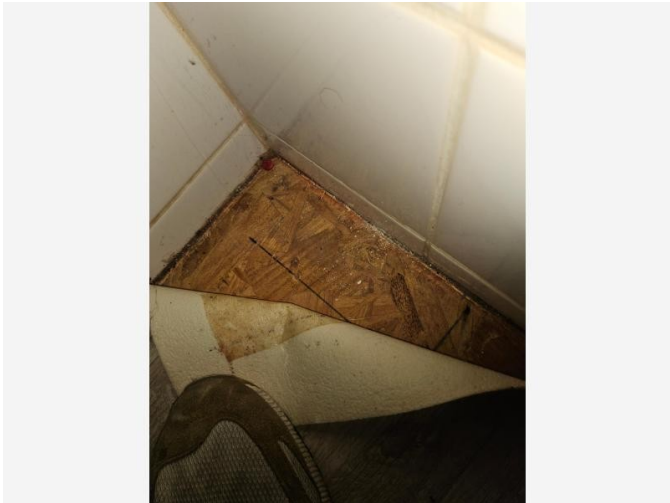
Vrije foto

Soepel vloerzeil zondet asbestverdachte onderlaag met daaronder een OSB- plaat. Niet asbestverdacht.

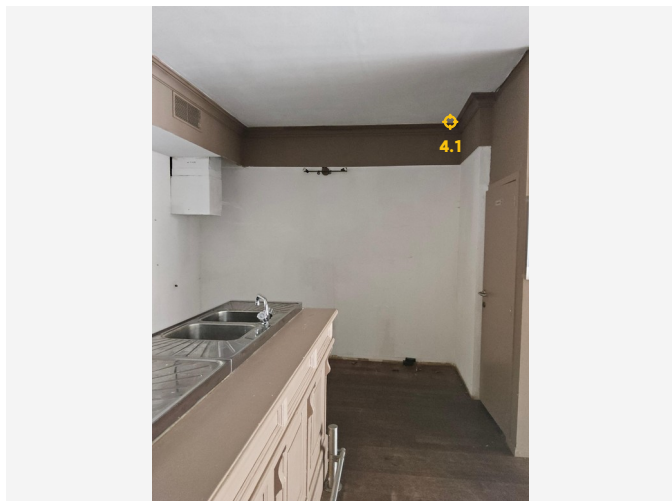
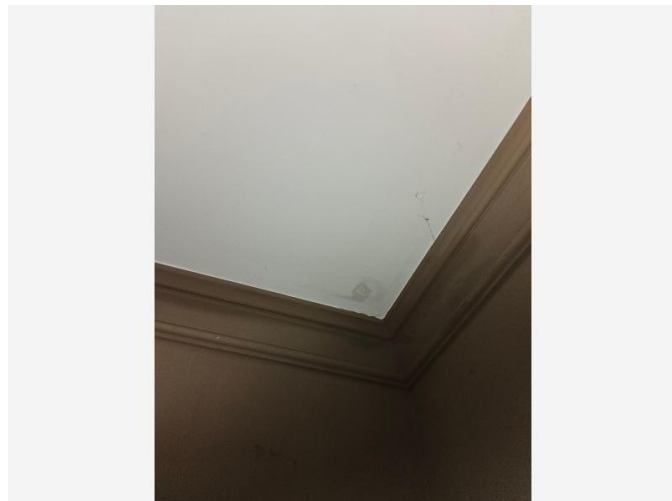
Geen asbest

| # | Type | Referentie | Resultaat |
|---|---|---|---|
| 4.1 | Mengmonster | 2.1 | Geen asbest |

| Opmerking | Alle andere plafonds werden afgewerkt met niet-asbestverdachte gipskartonplaten. |

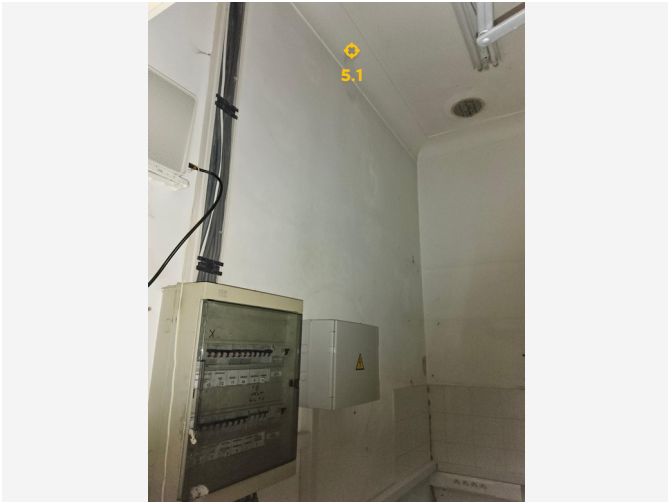
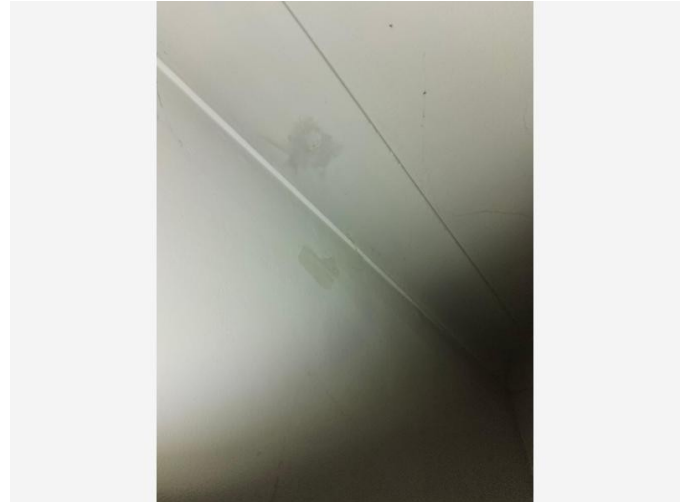
## Fiche 5: Pleisterwerk kroonlijsten open ruimte en berging 1

Geen asbest

| # | Type | Referentie | Resultaat |
|---|---|---|---|
| 5.1 | Mengmonster | 2.2 | Geen asbest |

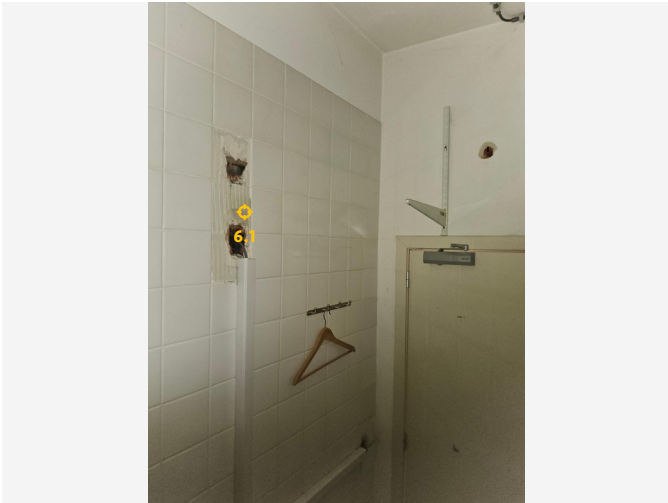
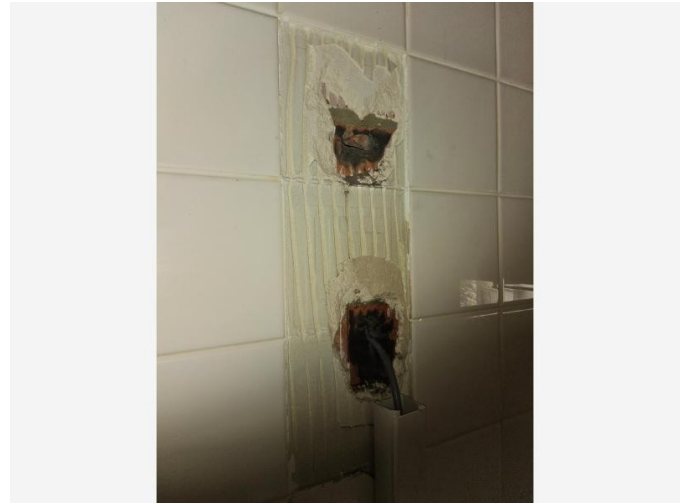
## Fiche 6: Lijmlaag wandtegels berging 1

Geen asbest

| # | Type | Referentie | Resultaat |
|---|---|---|---|
| 6.1 | Mengmonster | 3.1 | Geen asbest |

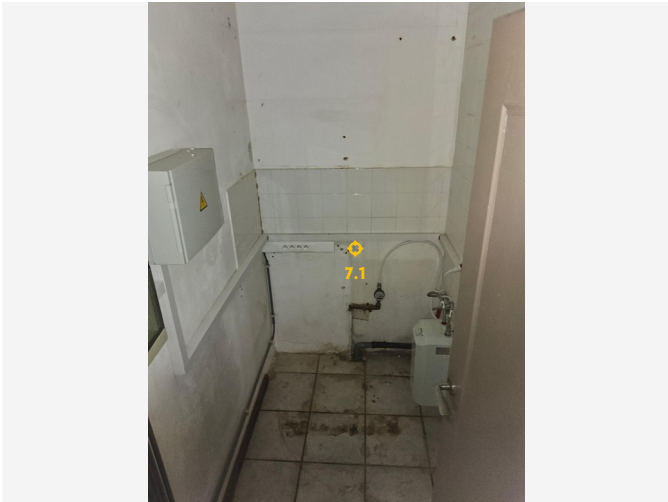
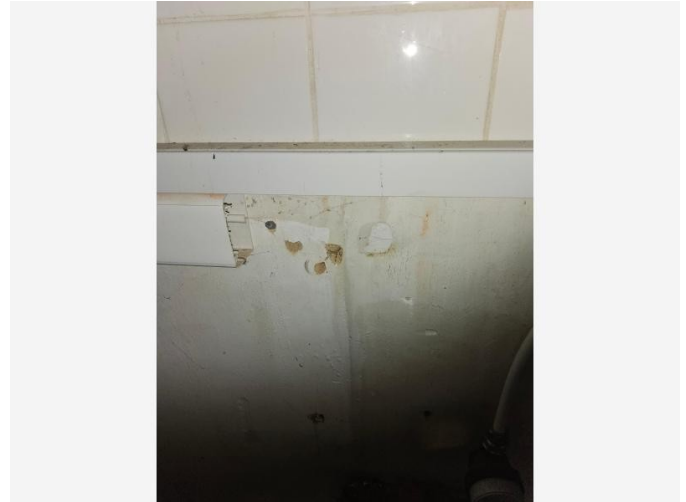
## Fiche 7: Pleisterwerk binnenmuren gang, toilet 2 en berging 1

Geen asbest

| # | Type | Referentie | Resultaat |
|---|---|---|---|
| 7.1 | Mengmonster | 1.1 | Geen asbest |

| Opmerking | Alle andere wanden werden afgewerkt met niet-asbestverdachte gipskartonplaten of beschikken niet over een afwerklaag. |
