# Asbestinventarisatattest

Philip de Pillecijnlaan 23, 2840 Rumst

Attestnummer : 20250918-000539.000

**Asbestveilig** (maar niet asbestvrij)

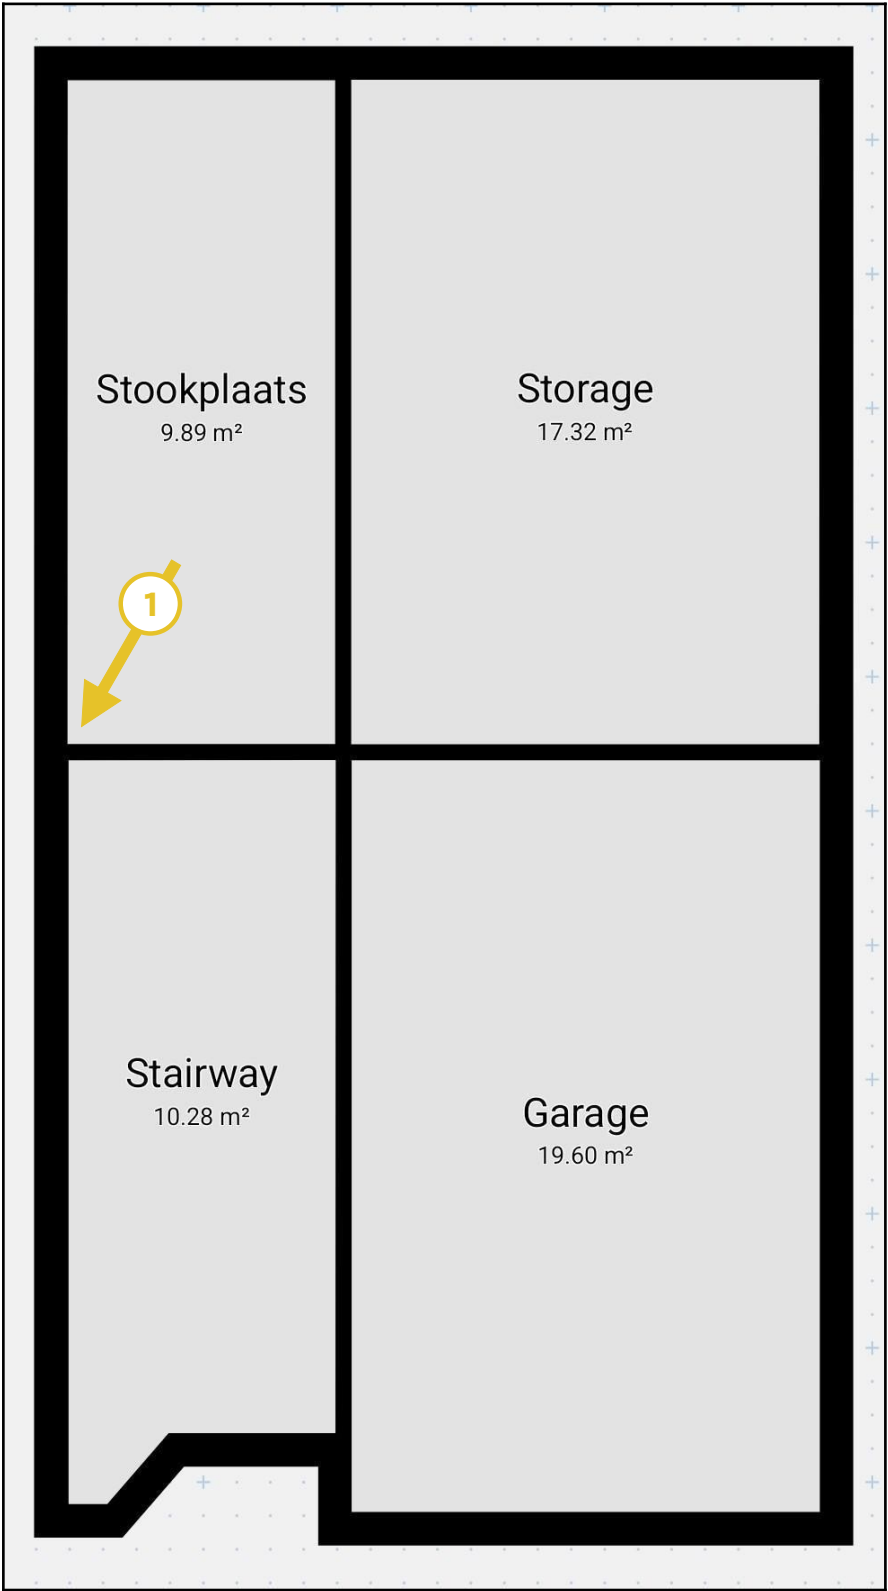
# Plan 1.3: Gelijkvloers

| 1. Rookgaskanaal stookplaats | Asbestmateriaal | Zorgvuldig beheren |

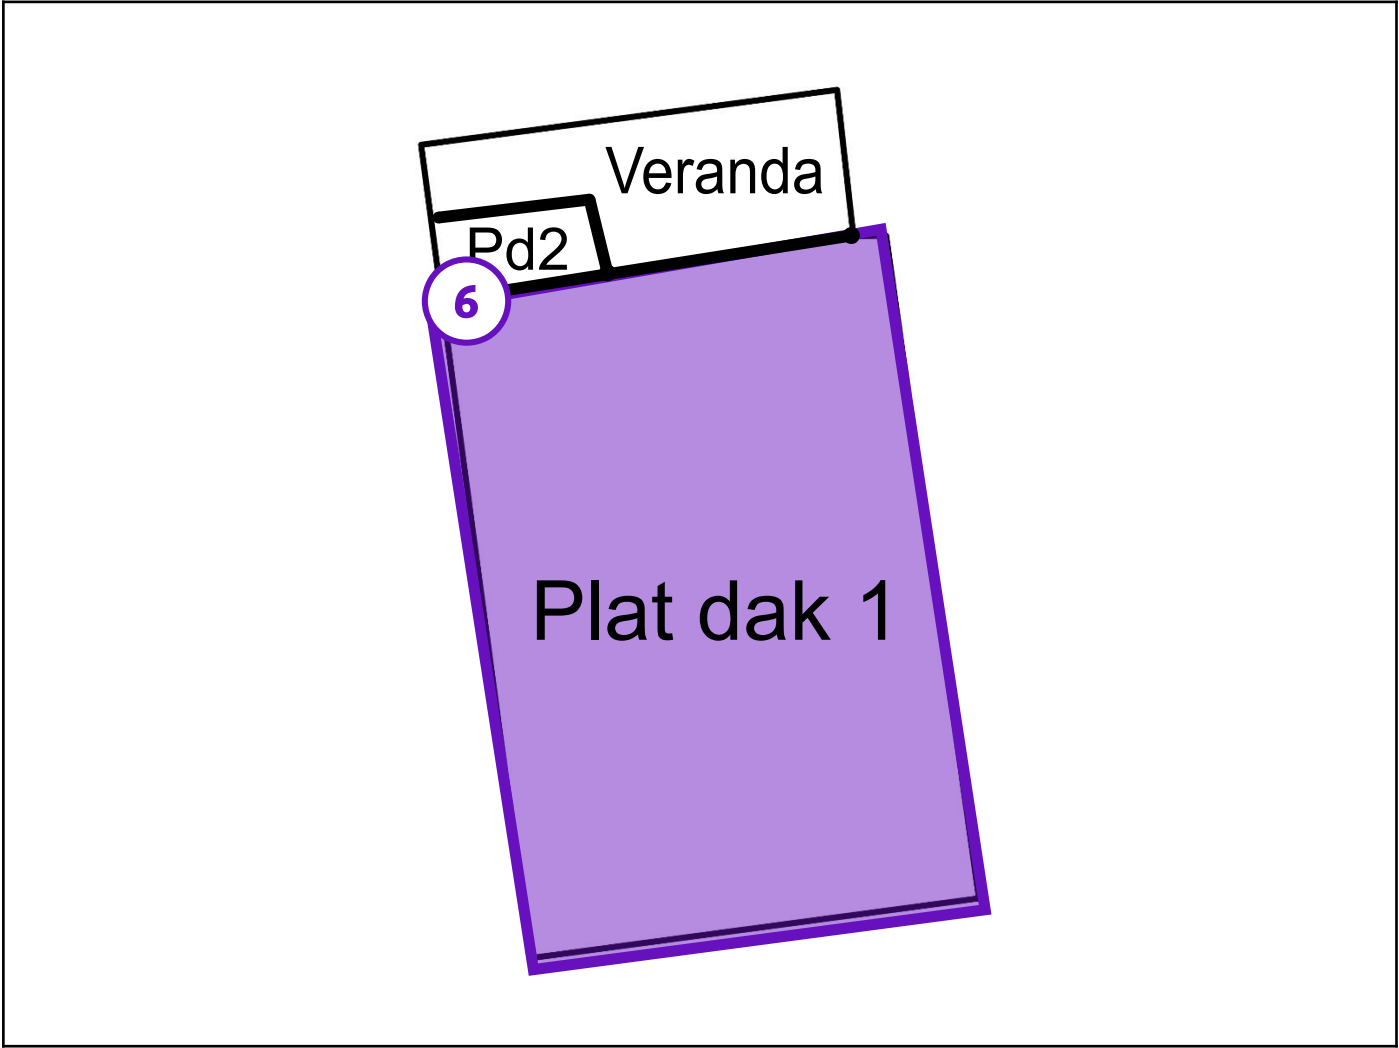
# Plan 1.9: Dakenplan

| Beschrijving | Type | Actie |
|---|---|---|
| 6. Roofing plat dak 1 | Advies | - |

De roofing op plat dak 1 werd in 2007 vernieuwd. Deze is niet asbestverdacht. De oude onderliggende laag roofing kan wel nog asbest bevatten. Dit kan niet worden vastgesteld binnen het kader van het niet-destructief onderzoek.

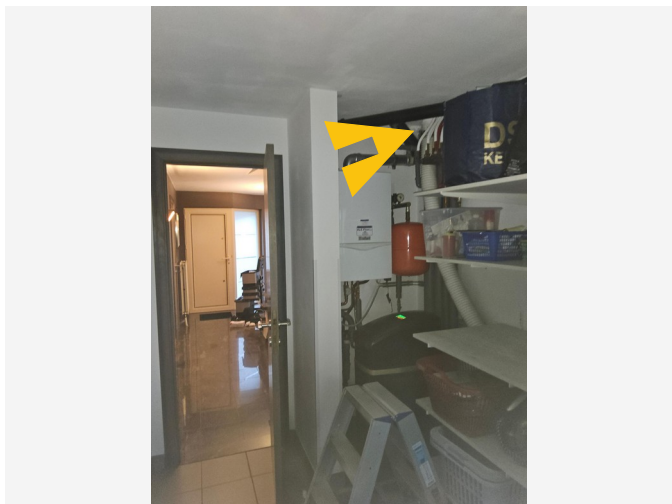
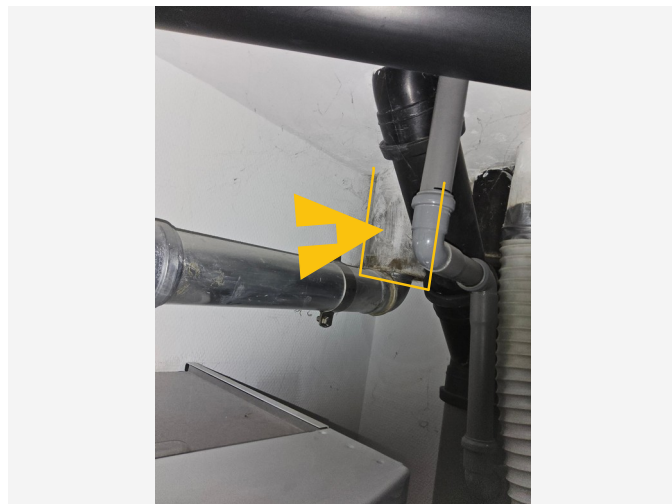
Overzichtsfoto

Detailfoto

Het asbestmateriaal valt onder de mijlpaal van 2040.

| Eindbeoordeling materiaalarisico | Laag materiaalarisico en/of verlaagde kans op vezelvrijgave |

| Gebondenheid | Categorie 1: hechtgebonden in oorsprong |
| Asbestsoort (vezeltype) | Crocidoliet aanwezig |
| Asbestconcentratie | Laag (< 50%) |
| Afschermingsgraad van het gehele materiaal | Geheel of deels (ook) vrij aan binnenluchtstromen |
| Toestand van het materiaal | Onbeschadigd, niet verweerd |

| Opmerking | Omvang niet vast te stellen binnen het kader van het niet-destructief onderzoek. Mogelijks loopt deze koker verder door in de woning tot op plat dak 1. |

- Zorg voor een veilig beheer. Vermijd het beschadigen van het asbestmateriaal. Controleer de toestand jaarlijks op wijzigingen.
- Voer bijkomende staalname(s) uit.

- Eenvoudige handelingen: mag via doe-het-zelf of door werknemer(s) met opleidingsattest eenvoudige handelingen  
Indien het materiaal niet beschadigd geraakt en men stofvorming vermijdt mag dit eventueel door een doe-het-zelf of werknemer(s) met opleidingsattest eenvoudige handelingen verwijderd worden. Dit is enkel mogelijk mits het nemen van de juiste voorzorgsmaatregelen, het gebruik van de nodige PBM's (een aansluitend stofmasker beschermingsklasse FFP3, wegwerphandschoenen, een wegwerpoverall (Cat. III, Type 5 en 6) en afspoelbare schoenen) en mits het materiaal goed bevochtigd of gefixeerd wordt tijdens de verwijdering. De doe-het-zelf dient de koker(s) met handgereedschap los te wrikken of uit te breken. Het afval dient hermetisch afgesloten en dubbel verpakt afgevoerd te worden naar een recyclagepark of kan opgehaald worden door een geregistreerde asbestinzamelaar. Bij verwijdering door een aannemer of erkend asbestverwijderaar staat die zelf in voor het correct afvoeren van het asbestafval.

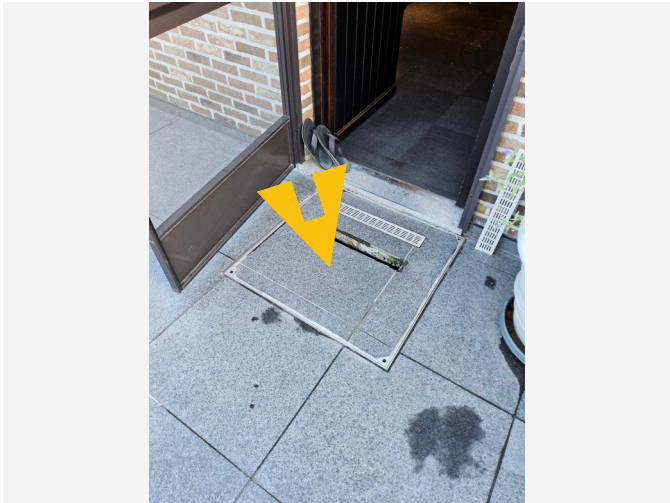
Situeringsfoto

**Reden:** Het onderzoek kan niet uitgevoerd worden binnen de bepalingen van de Welzijnswet

**Uitleg van de asbestdeskundige:** Zware vloerluiken (al dan niet vastgevezen) die niet geopend kunnen worden binnen de bepalingen van de welzijnswet. Geen inspectie van de onderliggende ruimtes mogelijk.

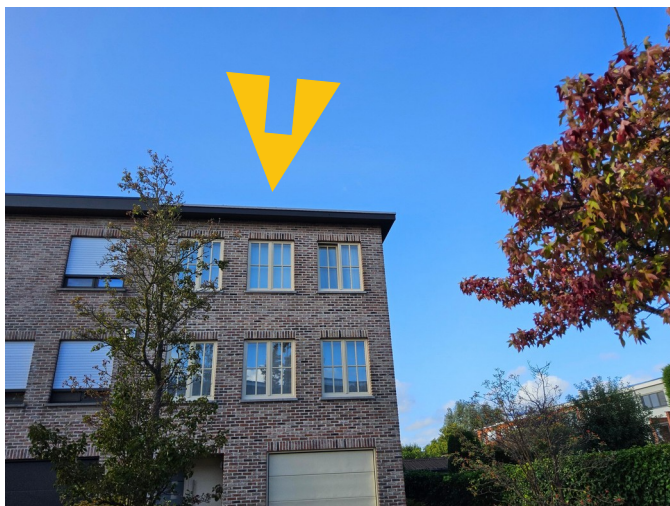
*Situeringsfoto*

**Reden:** Het te onderzoeken materiaal situeert zich hoger dan 3,50 m te rekenen vanaf een veilige ondergrond

**Uitleg van de asbestdeskundige:** Hoogte circa 9 meter. Geen veilige toegang tot plat dak 1 mogelijk. Er werd geen inspectie uitgevoerd van dit dak.

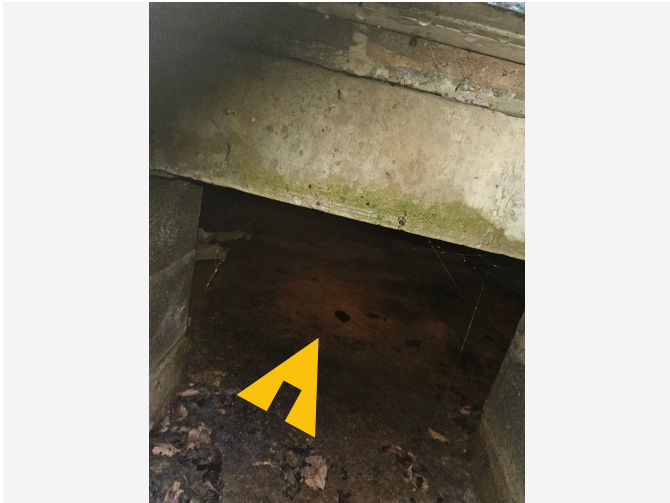
Situeringsfoto

**Reden:** Het onderzoek kan niet uitgevoerd worden binnen de bepalingen van de Welzijnswet

**Uitleg van de asbestdeskundige:** Hoogte circa 70 cm. Geen inspectie van de kruipkelder mogelijk binnen de bepalingen van de welzijnswet.

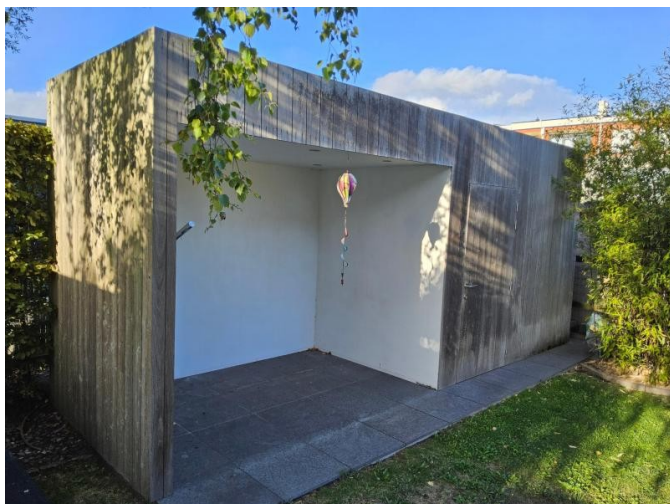
Situeringsfoto

Bouwjaar: 2015

*Constructies gebouwd vanaf 2001 moeten niet onderzocht worden*

| Opmerking | Bewijs op basis van satellietbeelden Geopunt en factuur. |

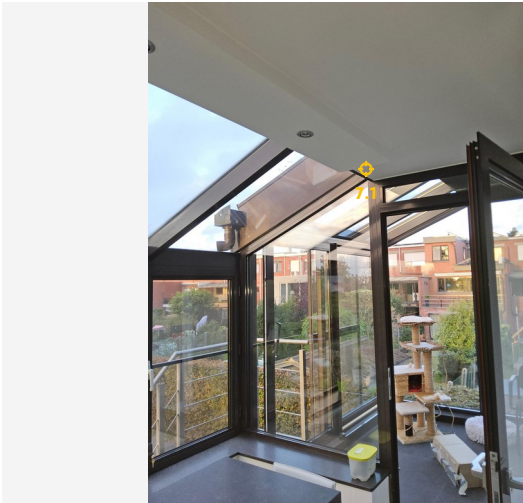
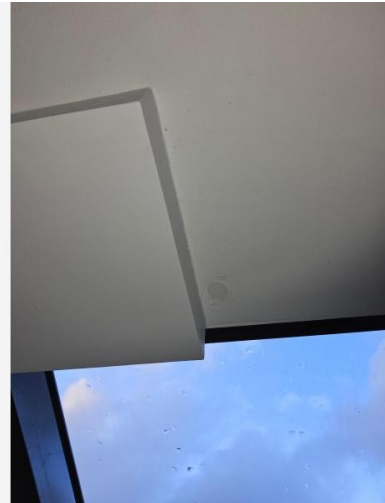
## Fiche 7: Pleisterwerk plafonds woning

Geen asbest

| # | Type | Referentie | Resultaat |
|---|---|---|---|
| 7.1 | Mengmonster | 2.1 | Geen asbest |

| Opmerking | Alle andere plafonds werden afgewerkt met niet-asbestverdachte gipskartonplaten of beschikken niet over een afwerklaag. |

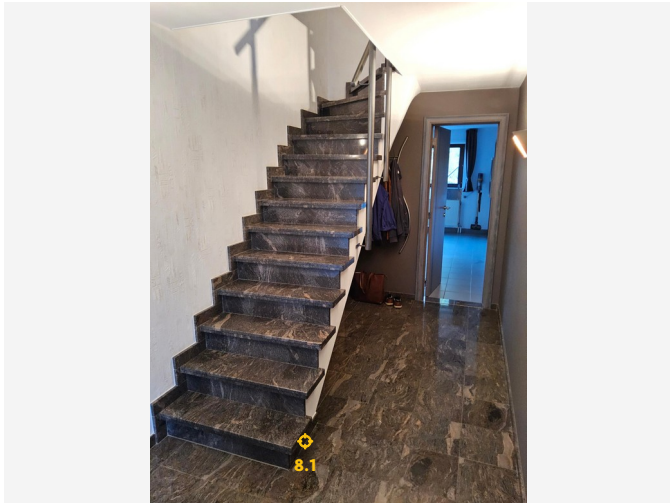
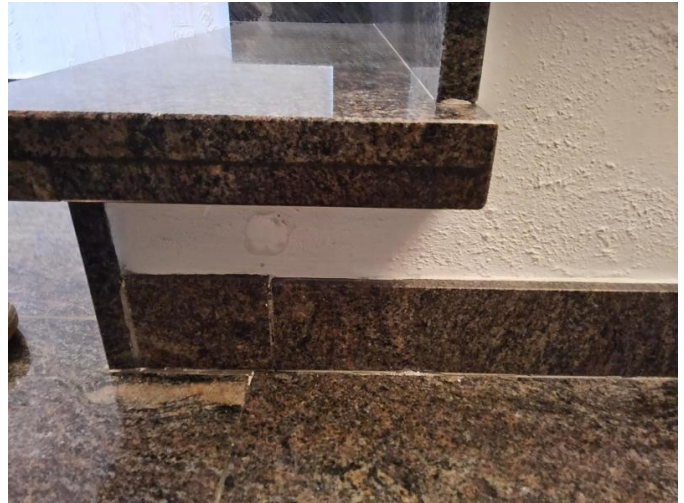
## Fiche 8: Pleisterwerk binnenmuren woning

Geen asbest

| # | Type | Referentie | Resultaat |
|---|---|---|---|
| 8.1 | Mengmonster | 1.1 | Geen asbest |
