# Asbestinventarisatetest

Guido Gezellestraat 35, 2630 Aartselaar

Attestnummer : 20251023-000171.000

**Niet-asbestveilig**

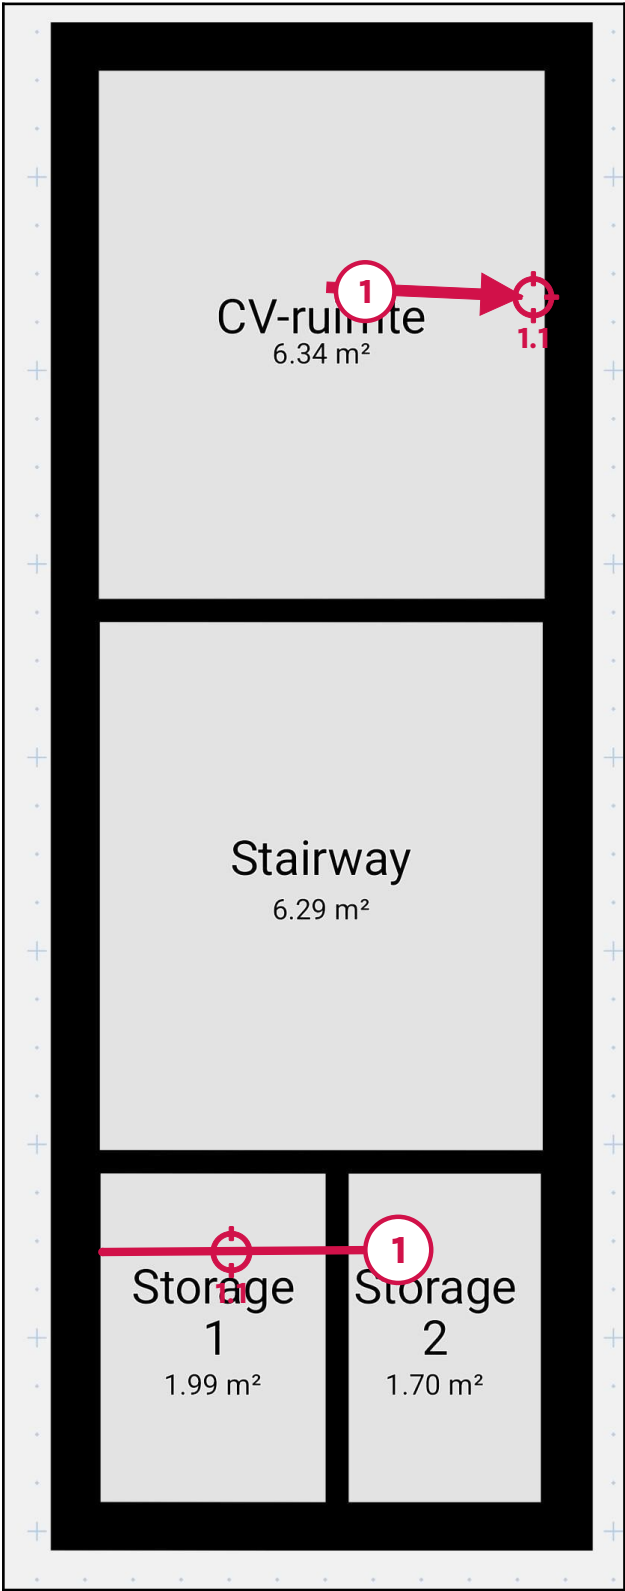
# Plan 1.2: Kelder

| 1. Leidingisolatie (gips) kelder | Asbestmateriaal | Dringend verwijderen |

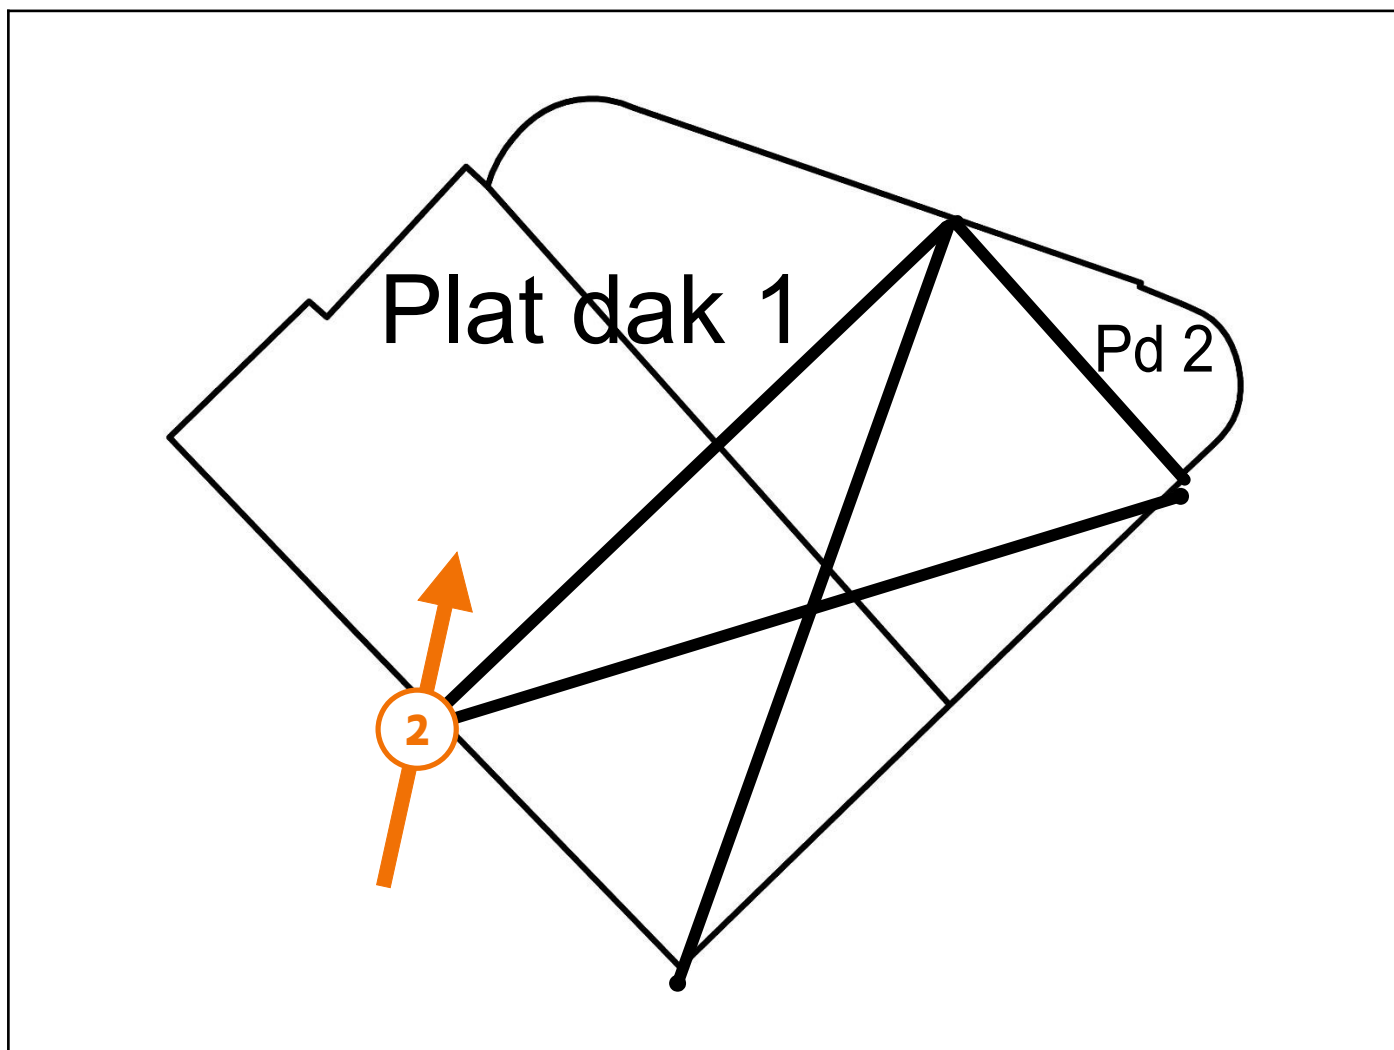
## Plan 1.8: Dakenplan

| Beschrijving | Type | Actie |
|---|---|---|
| 2. Schoorsteen plat dak horecaruimte | Asbestmateriaal | <a href="#">Verwijderen</a> |

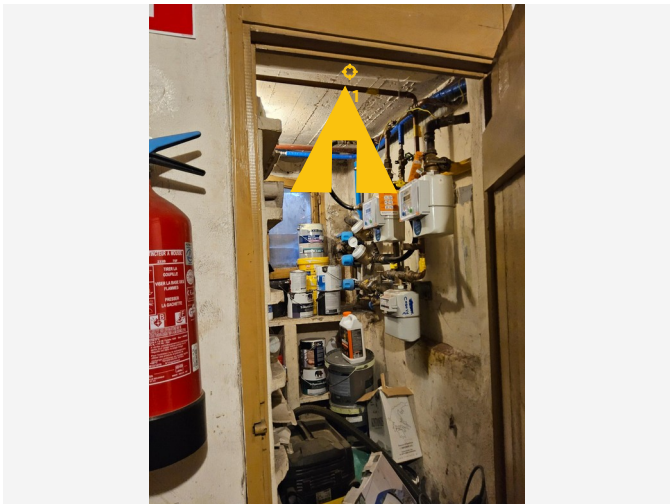
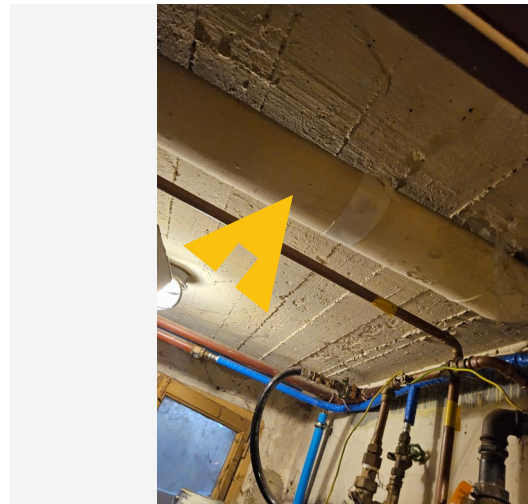
Het asbestmateriaal valt onder de mijlpaal van 2034.

**Dringend verwijderen**

| Eindbeoordeling materiaalarisico | Hoog materiaalarisico en/of hoge kans op vezelvrijgave |

| Gebondenheid | Categorie 2: niet-hechtgebonden met matrix |
| Asbestsoort (vezeltype) | Alleen chrysotiel |
| Asbestconcentratie | Hoog ( $\geq 50\%$ ) |
| Afschermingsgraad van het gehele materiaal | Geheel of deels (ook) vrij aan de binnenlucht |
| Toestand van het materiaal | Matig beschadigd, matig verweerd |

| # | Type | Referentie | Resultaat |
|---|---|---|---|
| 1.1 | Mengmonster | 4.1 | Chrysotiel |

| Beschrijving | Leidingisolatie (gips) kelder |
| Asbestmateriaal | In-situ afwerkingslagen - Thermische isolatie |
| Opmerking | Enkel rechte stukken aanwezig. |

- Verwijder dit asbestmateriaal zo snel mogelijk. Volg de toestand goed op.

- Hermetische zone (erkend asbestverwijderaar)  
Gezien de onvermijdelijke vrijgave van asbestdeeltjes dient deze toepassing in hermetische zone verwijderd te worden.

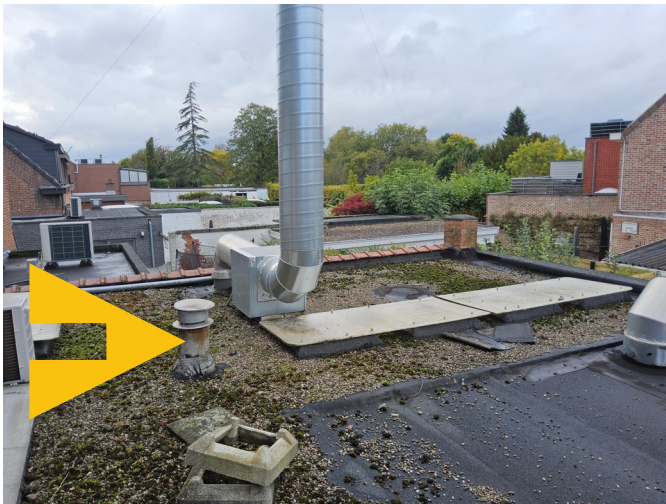
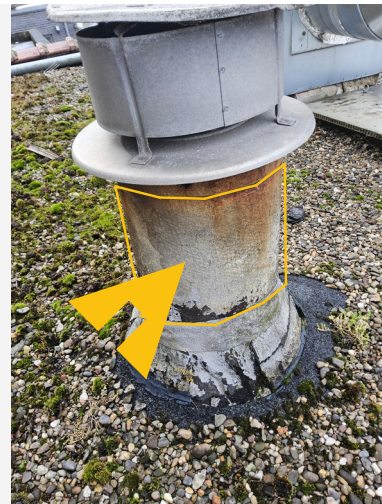
Het asbestmateriaal valt onder de mijlpaal van 2034.

Verwijderen

| Eindbeoordeling materiaalrisico | Verhoogd materiaalrisico en/of verhoogde kans op vezelvrijgave |

| Gebondenheid | Categorie 1: hechtgebonden in oorsprong |
| Asbestsoort (vezeltype) | Crocidoliet aanwezig |
| Asbestconcentratie | Laag (< 50%) |
| Afschermingsgraad van het gehele materiaal | Geheel of deels vrij aan de buitenlucht |
| Toestand van het materiaal | Matig beschadigd, matig verweerd |

| Beschrijving | Schoorsteen plat dak horecaruimte |
| Asbestmateriaal | Rookgaskanaal |

- Verwijder dit asbestmateriaal zo snel mogelijk. Volg de toestand goed op.
- Voer bijkomende staalname(s) uit.

- Eenvoudige handelingen: mag via doe-het-zelf of door werknemer(s) met opleidingsattest eenvoudige handelingen  
Indien het materiaal niet beschadigd geraakt en men stofvorming vermijdt mag dit eventueel door een doe-het-zelf of werknemer(s) met opleidingsattest eenvoudige handelingen verwijderd worden. Dit is enkel mogelijk mits het nemen van de juiste voorzorgsmaatregelen, het gebruik van de nodige PBM's (een aansluitend stofmasker beschermingsklasse FFP3, wegwerphandschoenen, een wegwerpoverall (Cat. III, Type 5 en 6) en afspoelbare schoenen) en mits het materiaal goed bevochtigd of gefixeerd wordt tijdens de verwijdering. De doe-het-zelf dient de koker(s) met handgereedschap los te wrikken of uit te breken. Het afval dient hermetisch afgesloten en dubbel verpakt afgevoerd te worden naar een recyclagepark of kan opgehaald worden door een geregistreerde asbestinzamelaar. Bij verwijdering door een aannemer of erkend asbestverwijderaar staat die zelf in voor het correct afvoeren van het asbestafval.

- Eenvoudige handelingen: enkel door erkend asbestverwijderaar  
Indien blijkt dat deze toepassing niet op een veilige manier verwijderd kan worden dient u beroep te doen op een erkend asbestverwijderaar. Hermetische zone zal normaal gezien niet nodig zijn aangezien een asbestverwijderaar deze hechtgebonden toepassing kan verwijderen zonder bijkomende vrijgave van asbest.

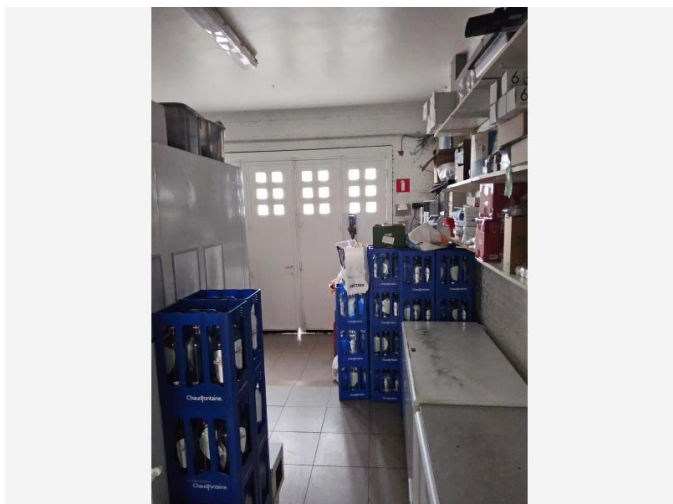
**Reden:** Materiaal in opslag

**Uitleg van de asbestdeskundige:** Veel materiaal in opslag waardoor slechts een beperkte inspectie van deze ruimte mogelijk is. Gezien de omvang en de aard wordt dit gezien als een middellange termijn onderzoeksbeperking. Voor een volledige inspectie dient de ruimte volledig leeggemaakt te worden.

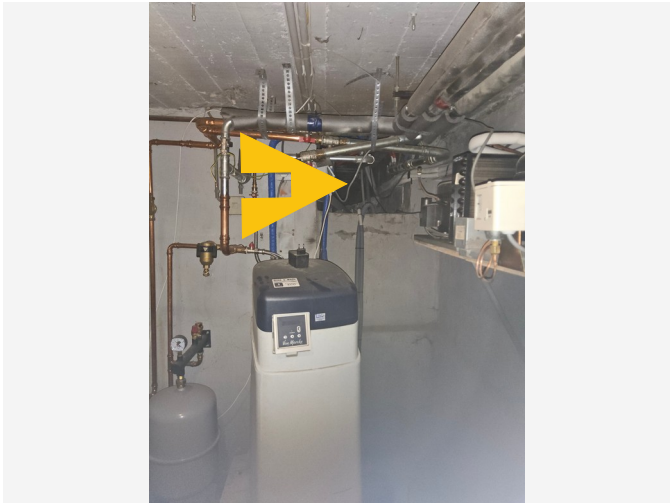
**Reden:** Het onderzoek kan niet uitgevoerd worden binnen de bepalingen van de Welzijnswet

**Uitleg van de asbestdeskundige:** Hoogte circa 60 cm. Slechts een zeer beperkte inspectie mogelijk vanuit het toegangsluik in de kelder.

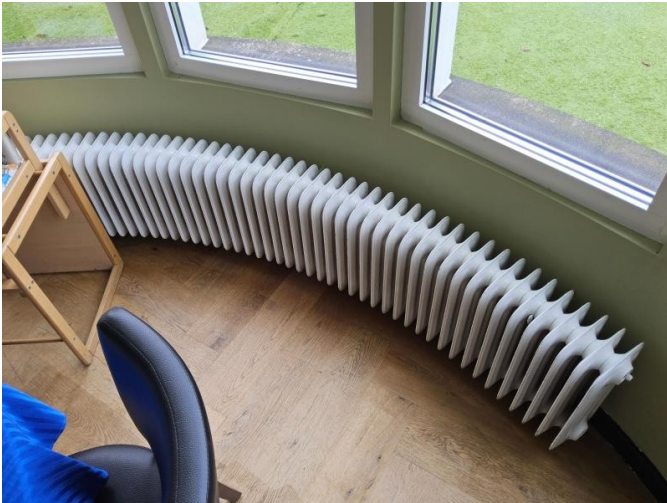
De pakkingen en dichtingen in deze radiatoren kunnen asbest bevatten. Dit kan niet met zekerheid worden vastgesteld binnen het kader van het niet-destructief onderzoek.
