Asbestinventarisatetest

Pastorijstraat 35, 2850 Boom

Attestnummer : 20251020-000412.000

Uitgegeven op : 20.10.2025

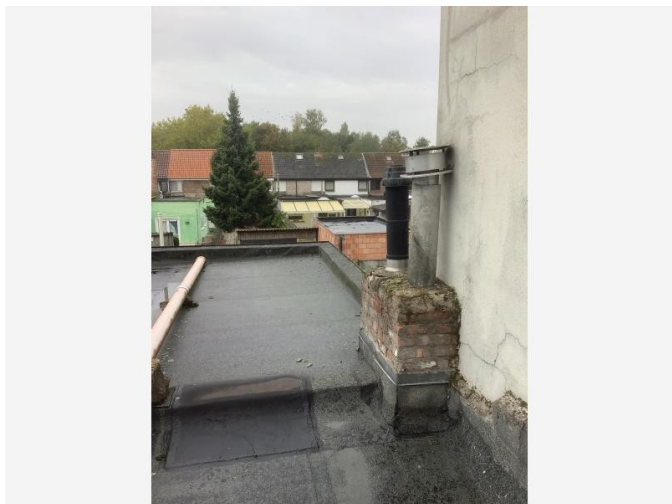
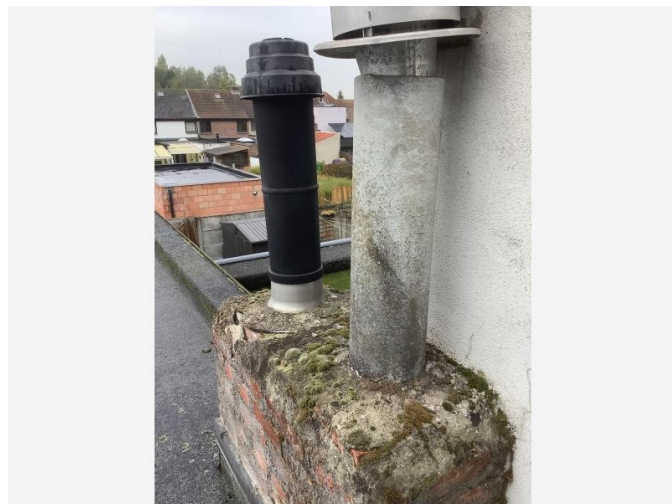
Het asbestmateriaal valt onder de mijlpaal van 2034.

Eindbeoordeling materiaalrisico	Verhoogd materiaalrisico en/of verhoogde kans op vezelvrijgave
---------------------------------	--

Gebondenheid	Categorie 1: hechtgebonden in oorsprong
Asbestsoort (vezeltype)	Crocidoliet aanwezig
Asbestconcentratie	Laag (< 50%)
Afschermingsgraad van het gehele materiaal	Geheel of deels vrij aan de buitenlucht
Toestand van het materiaal	Matig beschadigd, matig verweerd

Beschrijving	Rookgaskanaal
Omgeving	Buiten
Primaire drager	HVAC infrastructuur en uitrusting
Asbestmateriaal	Rookgaskanaal
Bindmiddel van asbestmateriaal	Cement
Gebondenheid op basis van bindmiddel	Hecht
Hoeveelheid (lengte - omtrek - dikte - aantal)	<ul style="list-style-type: none">• 1,00 m - 40,00 cm - 2,00 cm - 1 stuk
Totaal volume	0,008 m ³
Eenvoudig bereikbaar	Ja
Bevestigingswijze	<ul style="list-style-type: none">• Geklemd• Verlijmd, ingegoten, versmeerd
Identificatiemethode	Vaststelling zonder monsternamen
Destructieve handeling voor identificatie	Nee

Verwijderen

- Verwijder dit asbestmateriaal zo snel mogelijk. Volg de toestand goed op.
- Voer bijkomende staalname(s) uit.

- Eenvoudige handelingen: mag via doe-het-zelf of door werknemer(s) met opleidingsattest eenvoudige handelingen
Wij adviseren om dit te laten verwijderen door een aannemer.
De toepassing voor en tijdens het verwijderen steeds goed bevochtigen en/of fixeren.
Het afval op een correcte manier afvoeren en verpakken.
Draag steeds een ffp3 mondk masker of een halfgelaatsmasker met P 3 filter.
Draag een wegwerpoveral , Tyvek Cat III type 5.6.
Draag steeds wegwerphandschoenen.

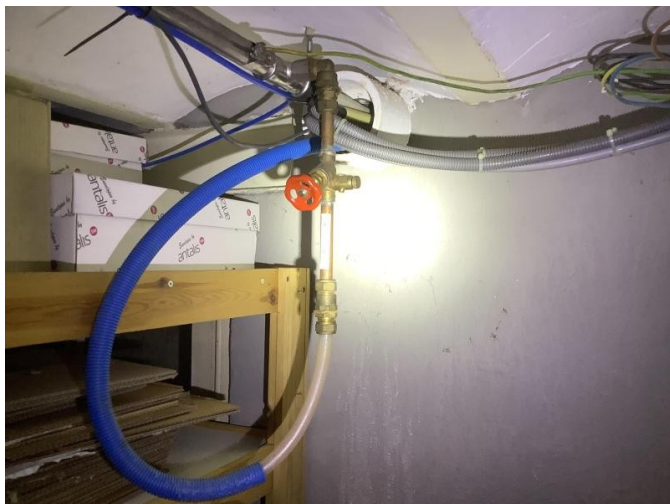
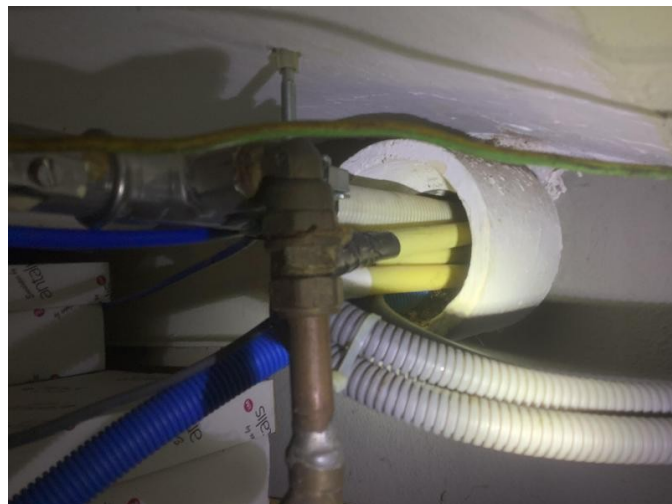
Het asbestmateriaal valt onder de mijlpaal van 2040.

Eindbeoordeling materiaalrisico	Laag materiaalrisico en/of verlaagde kans op vezelvrijgave
---------------------------------	--

Gebondenheid	Categorie 1: hechtgebonden in oorsprong
Asbestsoort (vezeltype)	Crocidoliet aanwezig
Asbestconcentratie	Laag (< 50%)
Afschermingsgraad van het gehele materiaal	Niet stootvaste afscherming
Toestand van het materiaal	Licht beschadigd, licht verweerd. Intact calciumsilicaatmateriaal of categorie III 'gebondenheid'

Beschrijving	Buis in de kelder
Omgeving	Binnen
Primaire drager	Binnenwand
Asbestmateriaal	Buis, koker, leiding, pijp, doorvoer
Bindmiddel van asbestmateriaal	Cement
Gebondenheid op basis van bindmiddel	Hecht
Hoeveelheid (lengte - omtrek - dikte - aantal)	<ul style="list-style-type: none">• 5,00 m - 20,00 cm - 2,00 cm - 1 stuk
Totaal volume	0,02 m ³
Eenvoudig bereikbaar	Nee <ul style="list-style-type: none">• Het asbestmateriaal is bedekt (uitgezonderd laag verf, coating, behang, kunststof, textiel) en het wegnemen van het bedekkende materiaal kan niet zonder het bedekkende materiaal te beschadigen.
Bevestigingswijze	<ul style="list-style-type: none">• Geklemd• Verlijmd, ingegoten, versmeerd
Identificatiemethode	Vaststelling zonder monsternamen
Destructieve handeling voor identificatie	Nee

Zorgvuldig beheren

- Zorg voor een veilig beheer. Vermijd het beschadigen van het asbestmateriaal. Controleer de toestand jaarlijks op wijzigingen.
- Voer bijkomende staalname(s) uit.

- Eenvoudige handelingen: mag via doe-het-zelf of door werknemer(s) met opleidingsattest eenvoudige handelingen
Wij adviseren om dit te laten verwijderen door een aannemer.
De toepassing voor en tijdens het verwijderen steeds goed bevochtigen en/of fixeren.
Het afval op een correcte manier afvoeren en verpakken.
Draag steeds een ffp3 mondkap of een halfgelaatsmasker met P 3 filter.
Draag een wegwerpoverall , Tyvek Cat III type 5.6.

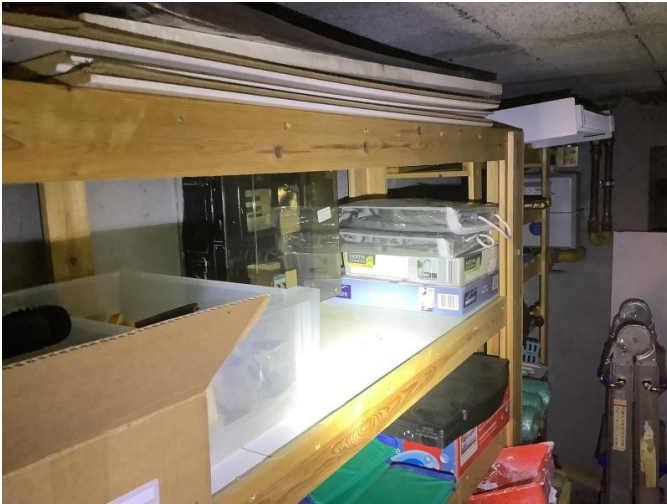
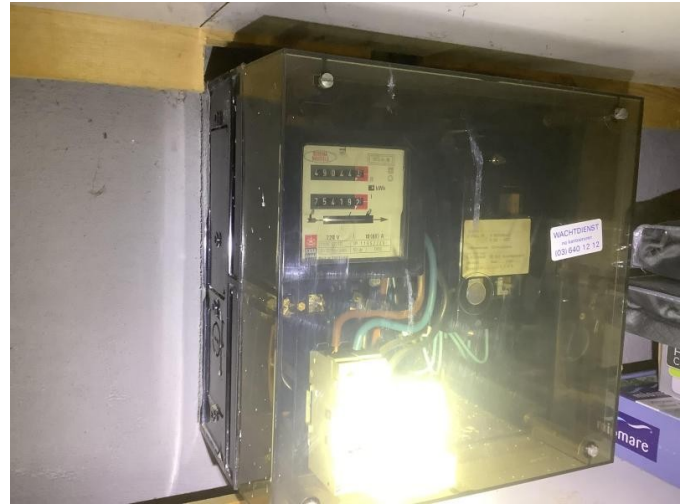
Het asbestmateriaal valt onder de mijlpaal van 2040.

Eindbeoordeling materiaalrisico	Laag materiaalrisico en/of verlaagde kans op vezelvrijgave
---------------------------------	--

Gebondenheid	Categorie 1: hechtgebonden in oorsprong
Asbestsoort (vezeltype)	Crocidoliet aanwezig
Asbestconcentratie	Laag (< 50%)
Afschermingsgraad van het gehele materiaal	Geheel of deels (ook) vrij aan de binnenlucht
Toestand van het materiaal	Onbeschadigd, niet verweerd

Beschrijving	Bakeliet
Omgeving	Binnen
Primaire drager	Binnenwand
Asbestmateriaal	Plaat, paneel, tablet - Type Bakeliet
Bindmiddel van asbestmateriaal	Kunststof of -hars
Gebondenheid op basis van bindmiddel	Hecht
Hoeveelheid (oppervlakte - dikte - aantal)	• 0,10 m ² - 0,20 cm - 1 stuk
Totaal volume	< 0,001 m ³
Eenvoudig bereikbaar	Ja
Bevestigingswijze	• Geschroefd
Identificatiemethode	Vaststelling zonder monstername
Destructieve handeling voor identificatie	Nee

Zorgvuldig beheren

- Zorg voor een veilig beheer. Vermijd het beschadigen van het asbestmateriaal. Controleer de toestand jaarlijks op wijzigingen.
- Voer bijkomende staalname(s) uit.

- Eenvoudige handelingen: mag via doe-het-zelf of door werknemer(s) met opleidingsattest eenvoudige handelingen
Kan enkel verwijderd worden door werknemers met Opleidings Attest, eenvoudige handelingen

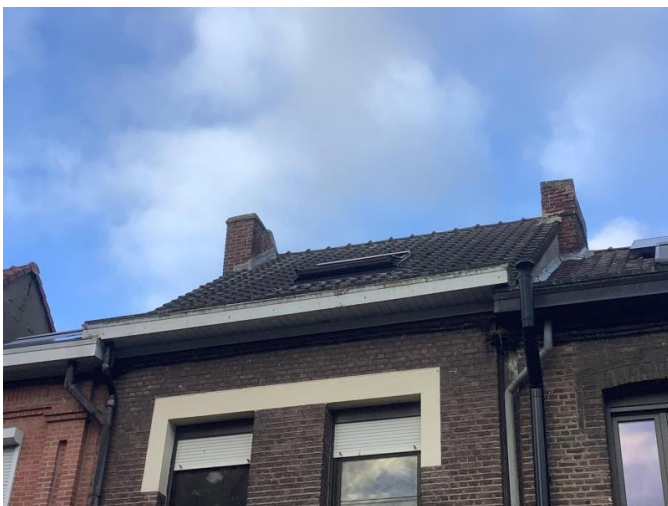
Situeringfoto

Tijdelijke beperking

Reden: Het te onderzoeken materiaal situeert zich hoger dan 3,50 m te rekenen vanaf een veilige ondergrond

Uitleg van de asbestdeskundige: Onmogelijk de schouwen te inspecteren

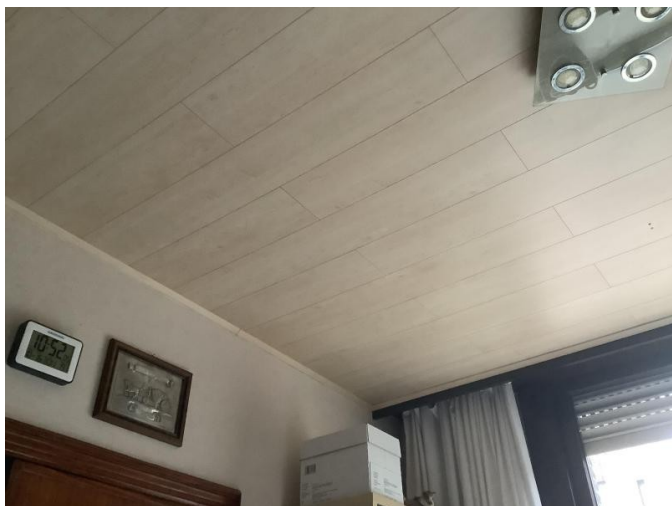
Vrije foto

Alle plafonds zijn valse plafonds in gipskartonplaten en laminaat

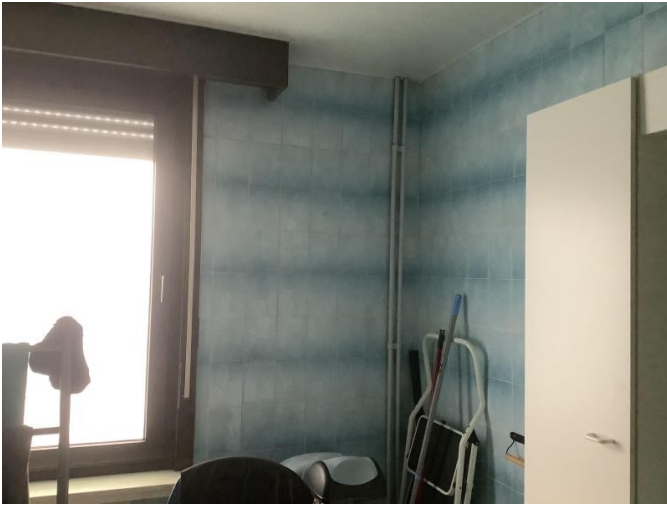
Vrije foto

Mogelijks is deze faience verlijmd met asbesthoudende lijm
Steeds een staal nemen bij verwijderen.

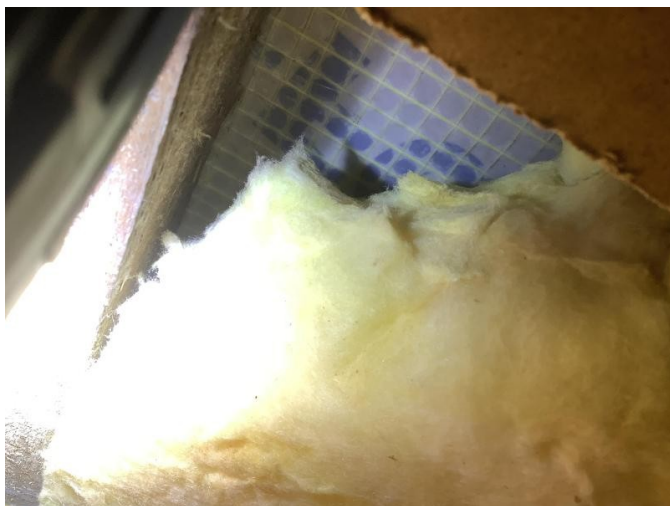
Vrije foto

Onderdak bestaat uit een gewapende plastiek

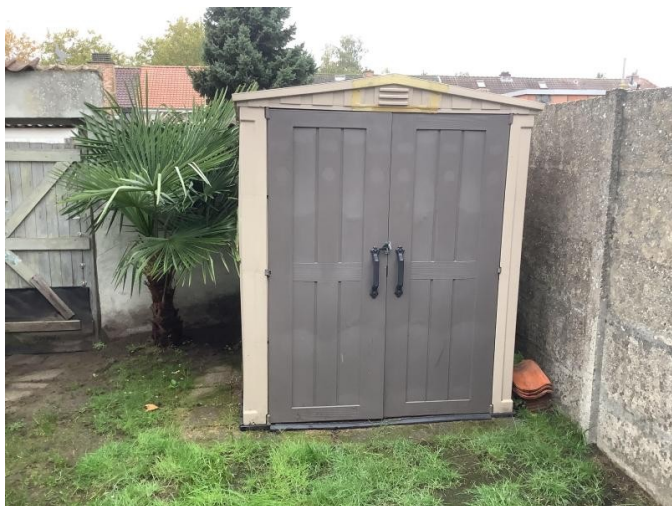
Vrije foto

Geen asbest verdachte materialen waargenomen

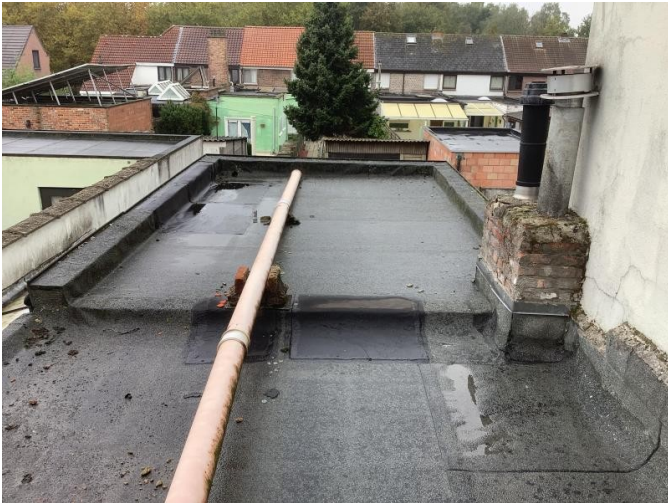
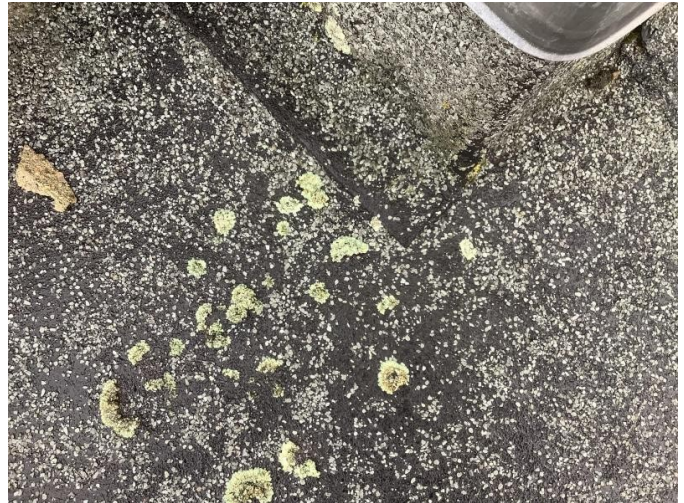
Fiche 9: Plat dak achter de woning

Geen asbest

#	Type	Referentie	Resultaat
9.1	Puntmonster	51879/92	Geen asbest

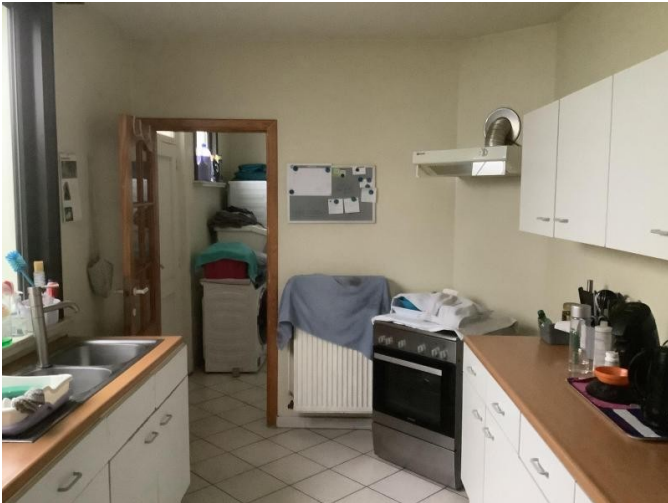
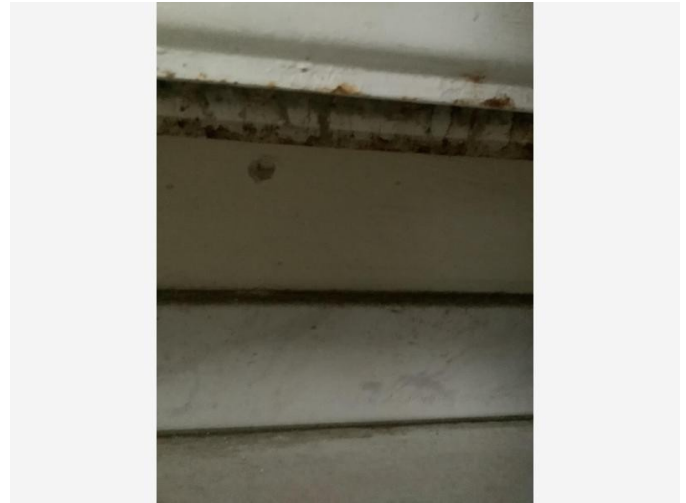
Fiche 10: Binnen muren pleisters

Geen asbest

#	Type	Referentie	Resultaat
10.1	Mengmonster	51879/01	Geen asbest
