# Asbestinventarisatetest

Blauwbrugstraat 78, 2845 Niel

Attestnummer : 20251107-000229.000

Uitgegeven op : 07.11.2025

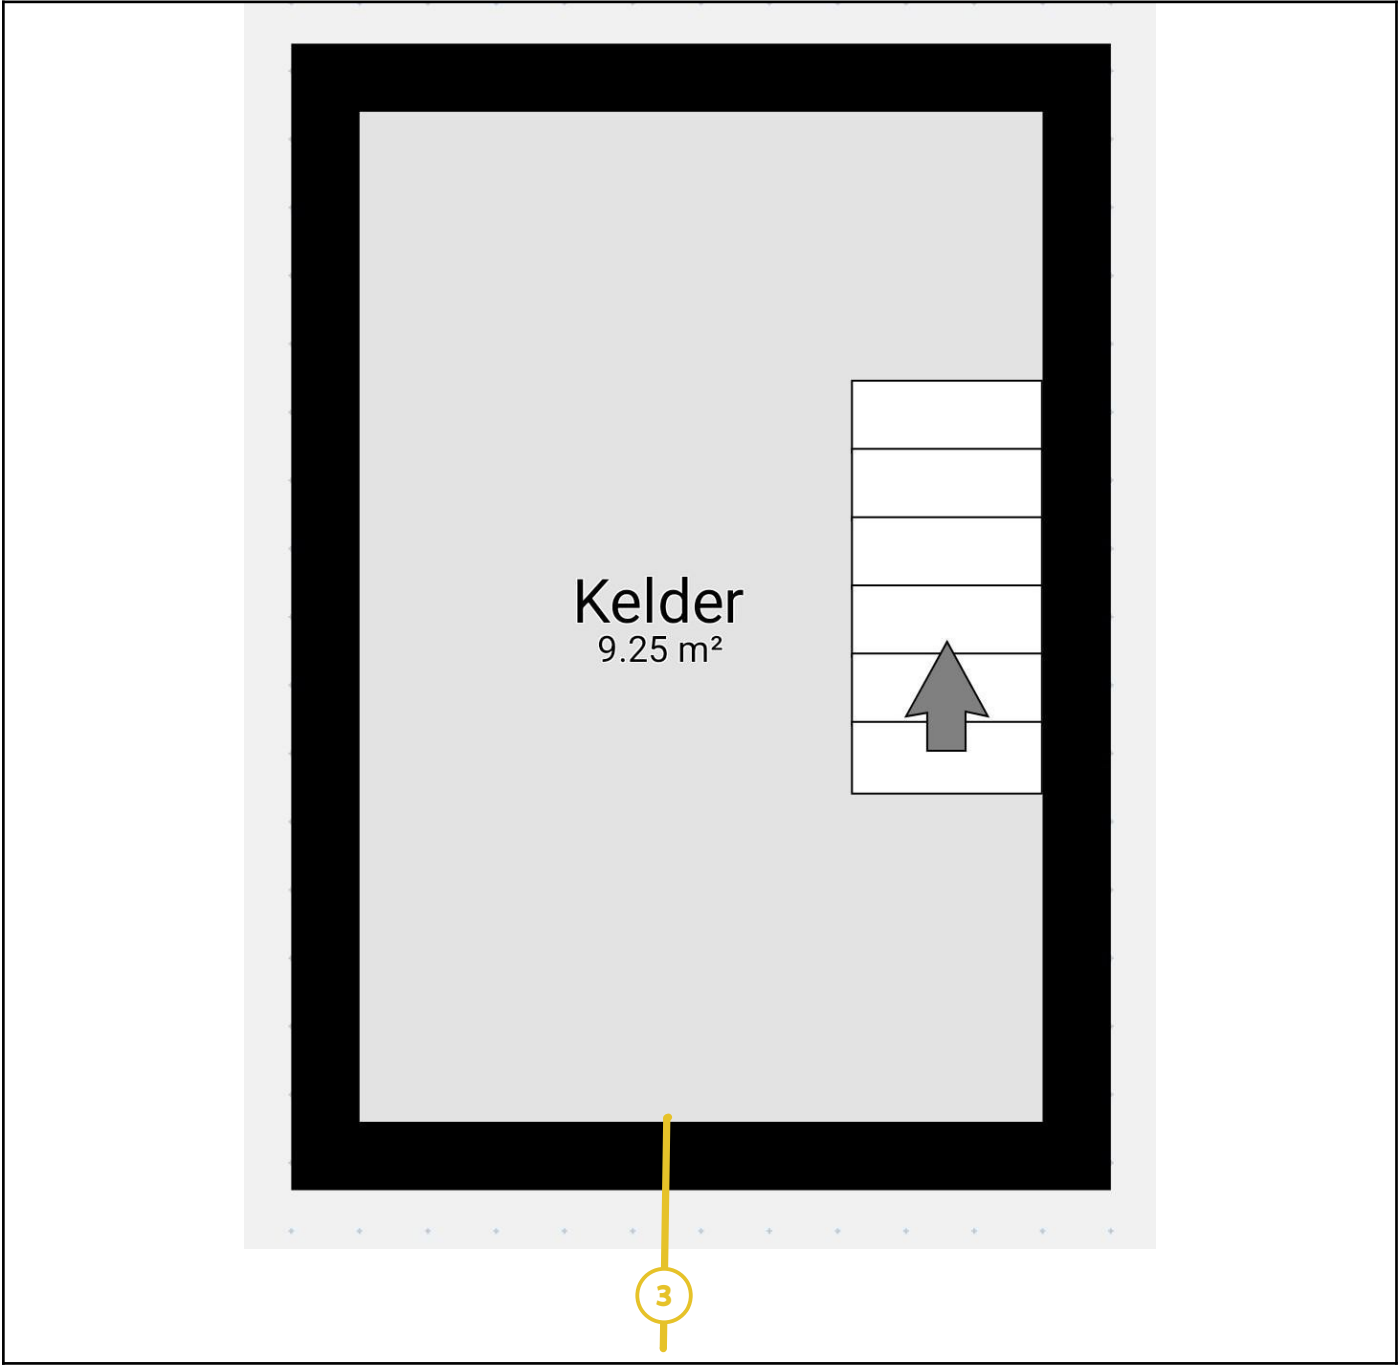
# Plan 1.1: Kelder

| Beschrijving | Type | Actie |
|---|---|---|
| 3. Doorvoerleiding watertoevoer kelder | Asbestmateriaal | Zorgvuldig beheren |

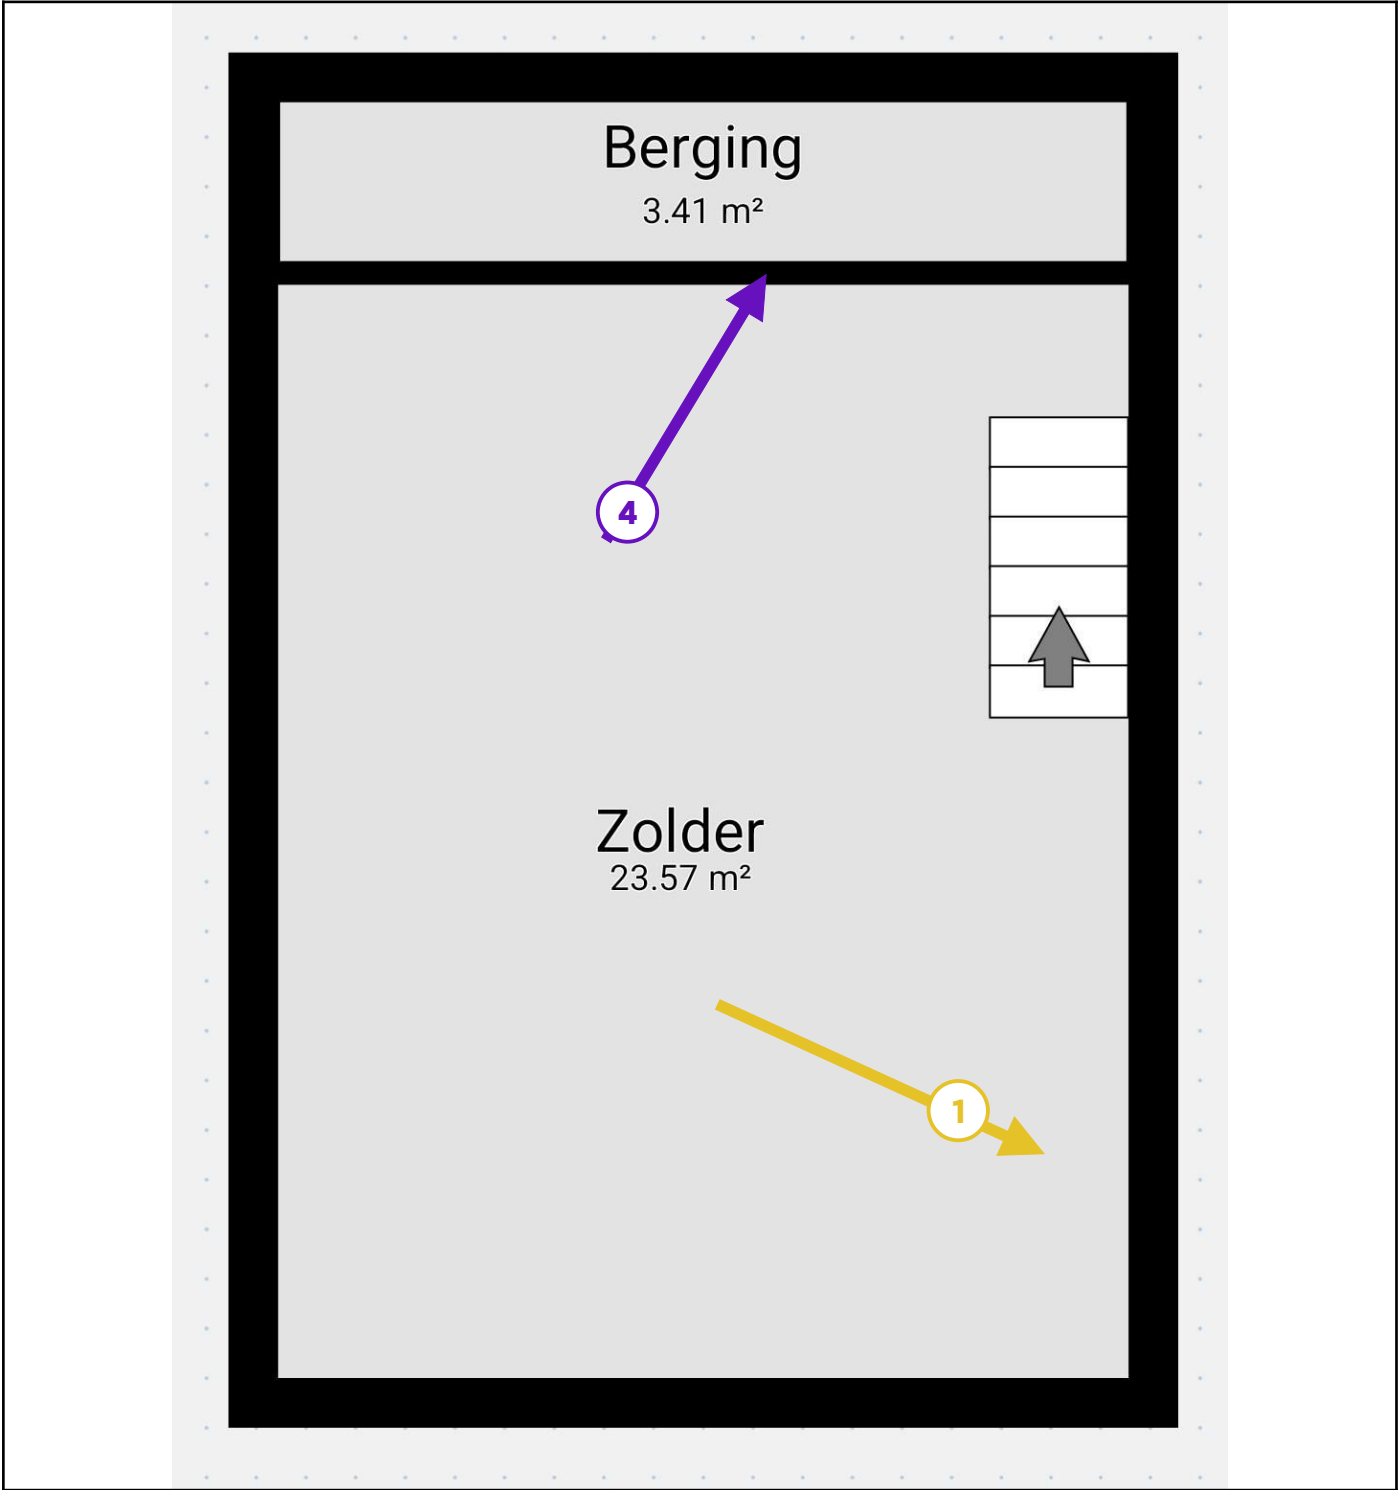
# Plan 1.10: Zolder

| Beschrijving | Type | Actie |
|---|---|---|
| 1. Bakeliet elektrische installaties zolder | Asbestmateriaal | Zorgvuldig beheren |

| 4. Oud vloerzeil zolder | Advies | - |

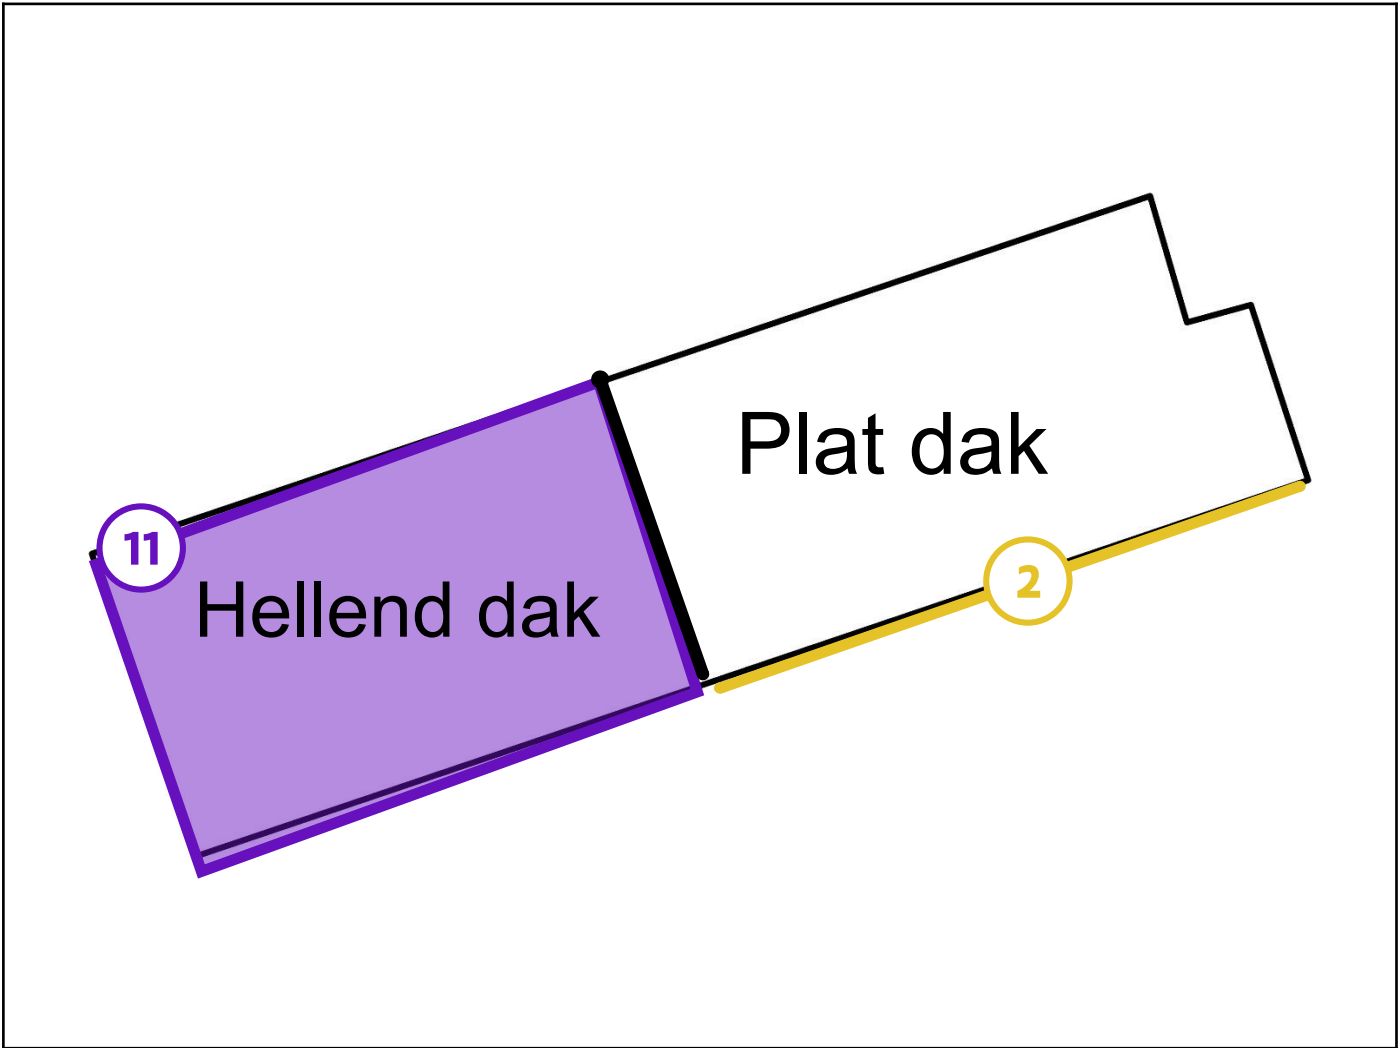
# Plan 1.14: Dakenplan

| Beschrijving | Type | Actie |
|---|---|---|
| 2. Dekstenen rechterzijde plat dak | Asbestmateriaal | Zorgvuldig beheren |

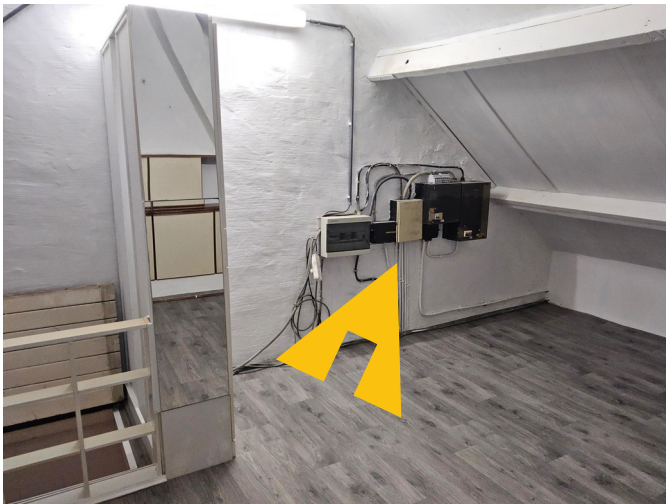
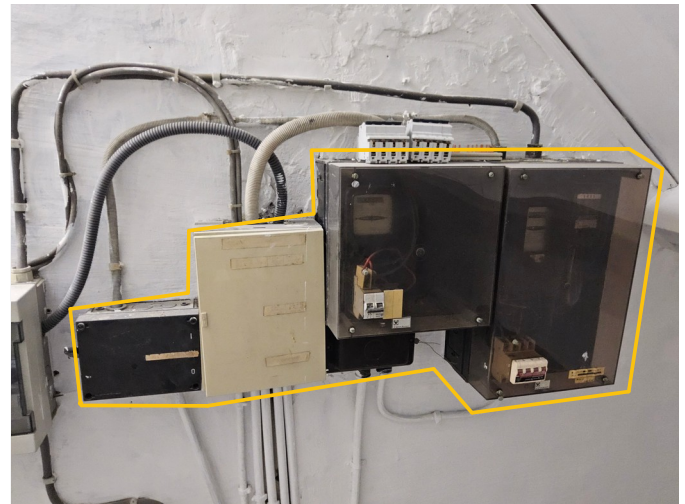
| Eindbeoordeling materiaalrisico | Laag materiaalrisico en/of verlaagde kans op vezelvrijgave |

| Asbestsoort (vezeltype) | Crocidoliet aanwezig |
| Asbestconcentratie | Laag (< 50%) |
| Afschermingsgraad van het gehele materiaal | Geheel of deels (ook) vrij aan de binnenlucht |
| Toestand van het materiaal | Onbeschadigd, niet verweerd |

| Beschrijving | Bakeliet elektrische installaties zolder |
| Asbestmateriaal | Plaat, paneel, tablet - Type Bakeliet |

Het asbestmateriaal valt onder de mijlpaal van 2040.

Zorgvuldig beheren

- Zorg voor een veilig beheer. Vermijd het beschadigen van het asbestmateriaal. Controleer de toestand jaarlijks op wijzigingen.
- Voer bijkomende staalname(s) uit.

- Eenvoudige handelingen: mag via doe-het-zelf of door werknemer(s) met opleidingsattest eenvoudige handelingen  
Opgelet: De meterkast is eigendom van de netbeheerder en mag niet door de eigenaar van de woning worden verwijderd. Vervanging zal op termijn worden uitgevoerd door daartoe bevoegd en opgeleid personeel van de netbeheerder.

Indien het materiaal wel eigendom is van de eigenaar, deze niet beschadigd geraakt en men stofvorming vermijdt mag dit eventueel door een doe-het-zelf of werknemer(s) met opleidingsattest eenvoudige handelingen verwijderd worden. Dit is enkel mogelijk mits het nemen van de juiste voorzorgsmaatregelen, het gebruik van de nodige PBM's (een aansluitend stofmasker beschermingsklasse FFP3, wegwerphandschoenen, een wegwerpovertall (Cat. III, Type 5 en 6) en afspoelbare schoenen). Verwijder de

bakeliet toepassingen voorzichtig met handgereedschap (voorzichtig losschroeven). De asbesthoudende toepassing mag in geen geval met machinaal gereedschap verwijderd worden om het risico op vrijgave van asbestdeeltjes zo veel als mogelijk in te perken. Het afval dient hermetisch afgesloten en dubbel verpakt afgevoerd te worden naar een recyclagepark of kan opgehaald worden door een geregistreerde asbestinzamelaar. Bij verwijdering door een aannemer of erkend asbestverwijderaar staat die zelf in voor het correct afvoeren van het asbestafval.

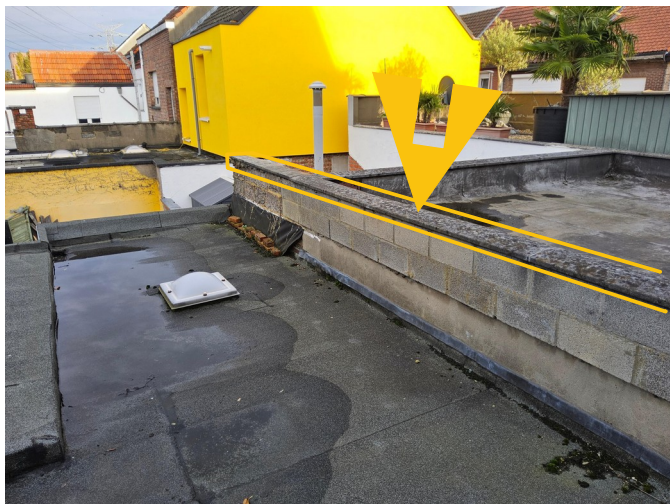
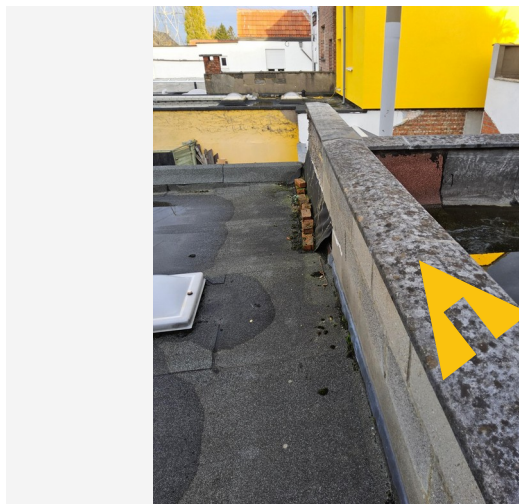
| Eindbeoordeling materiaalarisico | Laag materiaalarisico en/of verlaagde kans op vezelvrijgave |

| Asbestsoort (vezeltype) | Crocidoliet aanwezig |
| Asbestconcentratie | Laag (< 50%) |
| Afschermingsgraad van het gehele materiaal | Geheel of deels vrij aan de buitenlucht |
| Toestand van het materiaal | Licht beschadigd, licht verweerd. Intact calciumsilicaatmateriaal of categorie III 'gebondenheid' |

| Beschrijving | Dekstenen rechterzijde plat dak |
| Asbestmateriaal | Deksteen, muurkap - Hol |

Het asbestmateriaal valt onder de mijlpaal van 2040.

Zorgvuldig beheren

- Zorg voor een veilig beheer. Vermijd het beschadigen van het asbestmateriaal. Controleer de toestand jaarlijks op wijzigingen.
- Voer bijkomende staalname(s) uit.

- Eenvoudige handelingen: mag via doe-het-zelf of door werknemer(s) met opleidingsattest eenvoudige handelingen  
Indien het materiaal niet beschadigd geraakt en men stofvorming vermijdt mag dit eventueel door een doe-het-zelf of werknemer(s) met opleidingsattest eenvoudige handelingen verwijderd worden. Dit is enkel mogelijk mits het nemen van de juiste voorzorgsmaatregelen, het gebruik van de nodige PBM's (een aansluitend stofmasker beschermingsklasse FFP3, wegwerphandschoenen, een wegwerpoverall (Cat. III, Type 5 en 6) en afspoelbare schoenen) en mits het materiaal goed bevochtigd of gefixeerd wordt tijdens de verwijdering. De doe-het-zelf dient de dekstenen met handgereedschap los te wrikken. Het afval dient hermetisch afgesloten en dubbel verpakt afgevoerd te worden naar een recyclagepark of kan opgehaald worden door een geregistreerde asbestinzamelaar. Bij verwijdering door een aannemer of erkend asbestverwijderaar staat die zelf in voor het correct afvoeren van het asbestafval.

- Eenvoudige handelingen: enkel door erkend asbestverwijderaar  
Indien blijkt dat deze toepassing niet op een veilige manier verwijderd kan worden dient u beroep te doen op een erkend asbestverwijderaar. Hermetische zone zal normaal gezien niet nodig zijn aangezien een asbestverwijderaar deze hechtgebonden toepassing kan verwijderen zonder bijkomende vrijgave van asbest.

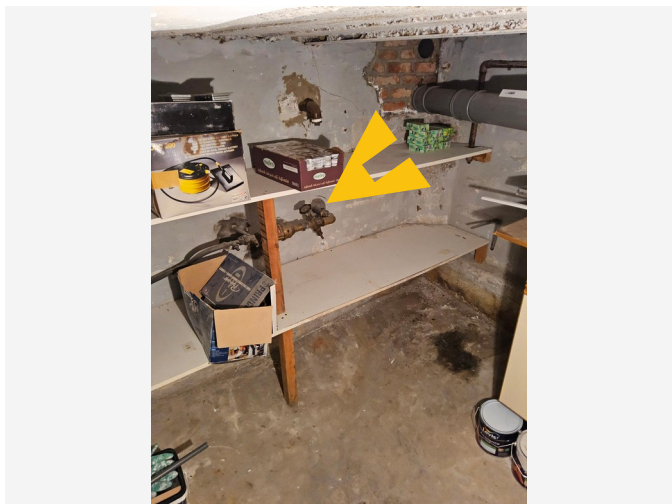
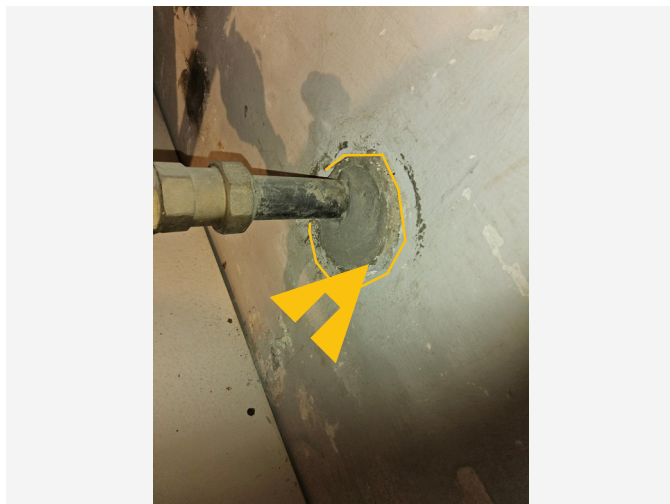
| Eindbeoordeling materiaalisico | Laag materiaalisico en/of verlaagde kans op vezelvrijgave |

| Asbestsoort (vezeltype) | Crocidoliet aanwezig |
| Asbestconcentratie | Laag (< 50%) |
| Afschermingsgraad van het gehele materiaal | Geheel of deels (ook) vrij aan de binnenlucht |
| Toestand van het materiaal | Onbeschadigd, niet verweerd |

| Beschrijving | Doorvoerleiding watertoevoer kelder |
| Asbestmateriaal | Buis, koker, leiding, pijp, doorvoer |
| Opmerking | <p>Naar alle waarschijnlijkheid eigendom van de nutsmaatschappij.</p> <p>Omvang niet vast te stellen binnen het kader van het niet-destructief onderzoek.</p> |

Het asbestmateriaal valt onder de mijlpaal van 2040.

Zorgvuldig beheren

- Zorg voor een veilig beheer. Vermijd het beschadigen van het asbestmateriaal. Controleer de toestand jaarlijks op wijzigingen.
- Voer bijkomende staalname(s) uit.

- Eenvoudige handelingen: mag via doe-het-zelf of door werknemer(s) met opleidingsattest eenvoudige handelingen  
Opgelet: Deze koker is mogelijks eigendom van de netbeheerder en mag in dat geval niet door de eigenaar van de woning worden verwijderd. Vervanging dient uitgevoerd te worden door daartoe bevoegd en opgeleid personeel van de netbeheerder.

Indien deze koker toch uw eigendom blijkt te zijn, en het materiaal niet beschadigd geraakt en men stofvorming vermijdt mag dit eventueel door een doe-het-zelf of werknemer(s) met opleidingsattest eenvoudige handelingen verwijderd worden. Dit is enkel mogelijk mits het nemen van de juiste voorzorgsmaatregelen, het gebruik van de nodige PBM's (een aansluitend stofmasker beschermingsklasse FFP3, wegwerphandschoenen, een wegwerpovertal (Cat. III, Type 5 en 6) en afspoelbare schoenen) en mits

het materiaal goed bevochtigd of gefixeerd wordt tijdens de verwijdering. De doe-het-zelver dient de koker(s) met handgereedschap los te wrikken of uit te breken. Het afval dient hermetisch afgesloten en dubbel verpakt afgevoerd te worden naar een recyclagepark of kan opgehaald worden door een geregistreerde asbestinzamelaar. Bij verwijdering door een aannemer of erkend asbestverwijderaar staat die zelf in voor het correct afvoeren van het asbestafval.

- Eenvoudige handelingen: enkel door erkend asbestverwijderaar  
Indien blijkt dat deze toepassing niet op een veilige manier verwijderd kan worden dient u beroep te doen op een erkend asbestverwijderaar. Hermetische zone zal normaal gezien niet nodig zijn aangezien een asbestverwijderaar deze hechtgebonden toepassing kan verwijderen zonder bijkomende vrijgave van asbest.

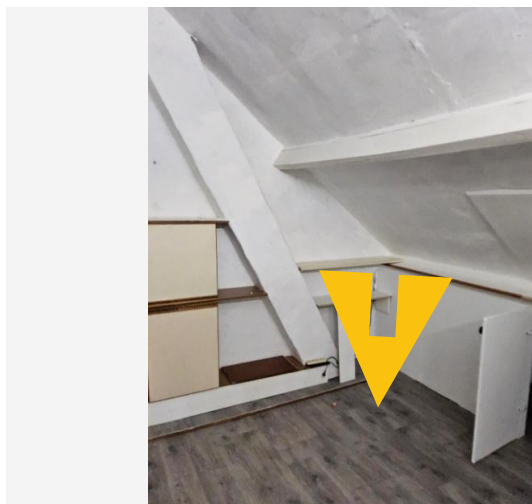
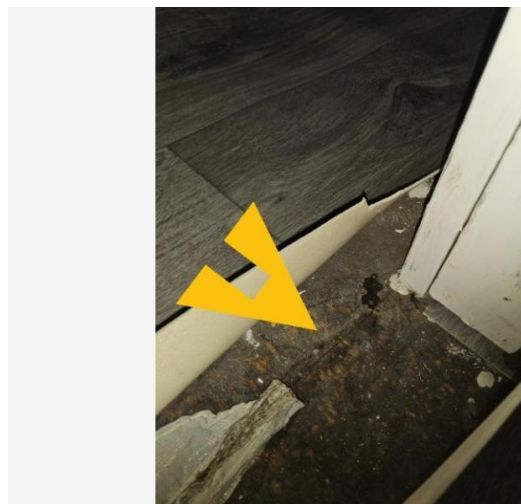
Onder het aanwezige vloerzeil bevindt zich een tweede vloerzeil met een zwarte binnenkant (=balatum). Niet asbestverdacht. Geen verder onderzoek van de onderliggende lagen mogelijk binnen het kader van het niet-destructief onderzoek.

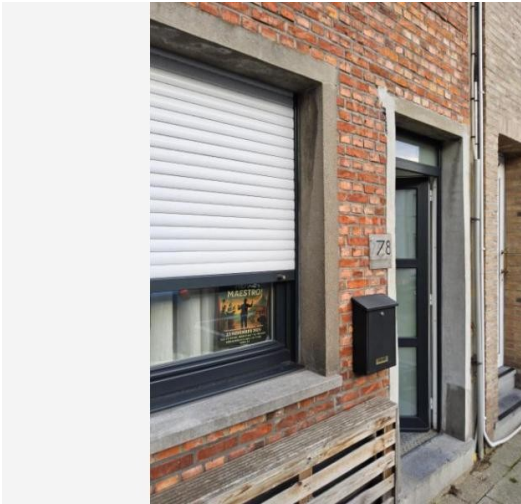
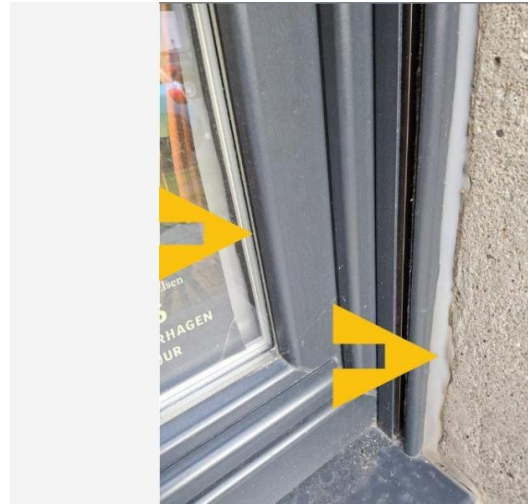
## Fiche 12: Silicone schrijnwerk

| Beschrijving | Notitie | Terug te vinden op plannen |
|---|---|---|
| Fiche 12: Silicone schrijnwerk | Soepele silicone, er werden geen asbestverdachte mastieken aangetroffen in en rond het schrijnwerk. | Plan 1.6: Gelijkvloers<br>Plan 1.8: Eerste verdieping |

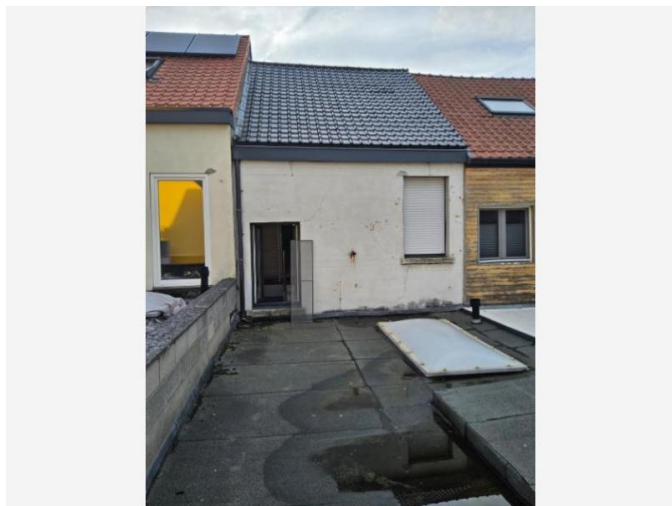
### Fiche 16: Rookgaskanalen

| Beschrijving | Notitie | Terug te vinden op plannen |
|---|---|---|
| Fiche 16: Rookgaskanalen | Langs de buitenzijde zijn er geen rookgaskanalen vast te stellen. Op zolder zien we de aanwezigheid van twee oude schoorstenen die buiten gebruik zijn (steken niet uit het dak). De binnenzijde van deze schoorstenen kan niet worden waargenomen binnen het kader van het niet-destructief onderzoek. | - |
