Asbestinventarisatetest

Leliënlaan 21, 2840 Rumst

Attestnummer : 20251018-000075.000

Uitgegeven op : 18.10.2025

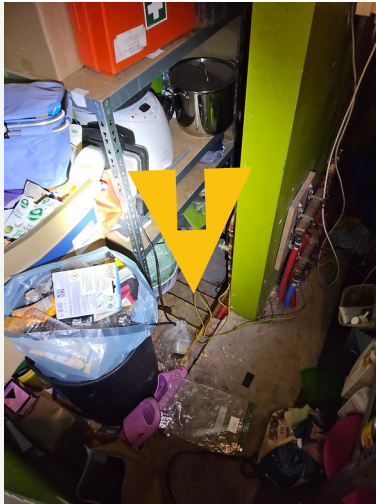
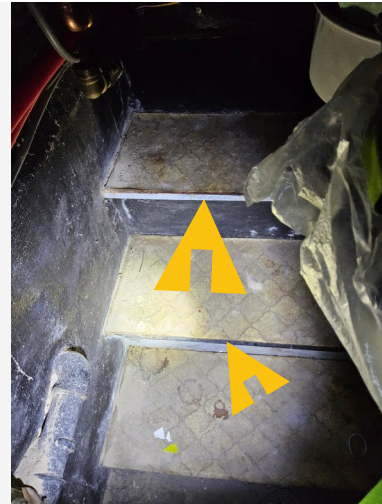
Het asbestmateriaal valt onder de mijlpaal van 2040.

Zorgvuldig beheren

Eindbeoordeling materiaalrisico	Laag materiaalrisico en/of verlaagde kans op vezelvrijgave
---------------------------------	--

Gebondenheid	Categorie 1: hechtgebonden in oorsprong
Asbestsoort (vezeltype)	Alleen chrysotiel
Asbestconcentratie	Laag (< 50%)
Afschermingsgraad van het gehele materiaal	Geheel of deels (ook) vrij aan de binnenlucht
Toestand van het materiaal	Licht beschadigd, licht verweerd. Intact calciumsilicaatmateriaal of categorie III 'gebondenheid'

Beschrijving	Traptreden berging gelijkvloers
Omgeving	Binnen
Primaire drager	Vaste trap, vaste ladder
Asbestmateriaal	Plaat, paneel, tablet - Type Massal
Bindmiddel van asbestmateriaal	Cement
Gebondenheid op basis van bindmiddel	Hecht
Hoeveelheid (oppervlakte - dikte - aantal)	<ul style="list-style-type: none">• 0,20 m² - 1,00 cm - 4 stuks
Totaal volume	0,008 m ³
Eenvoudig bereikbaar	Ja
Bevestigingswijze	<ul style="list-style-type: none">• Geklemd• Verlijmd, ingegoten, versmeerd
Identificatiemethode	Vaststelling zonder monsternamen
Destructieve handeling voor identificatie	Nee

- Zorg voor een veilig beheer. Vermijd het beschadigen van het asbestmateriaal. Controleer de toestand jaarlijks op wijzigingen.
- Voer bijkomende staalname(s) uit.

- Eenvoudige handelingen: mag via doe-het-zelf of door werknemer(s) met opleidingsattest eenvoudige handelingen
Indien het materiaal niet beschadigd geraakt en men stofvorming vermijdt mag dit eventueel door een doe-het-zelver of werknemer(s) met opleidingsattest eenvoudige handelingen verwijderd worden. Dit is enkel mogelijk mits het nemen van de juiste voorzorgsmaatregelen, het gebruik van de nodige PBM's (een aansluitend stofmasker beschermingsklasse FFP3, wegwerphandschoenen, een wegwerpoverall (Cat. III, Type 5 en 6) en afspoelbare schoenen) en mits het materiaal goed bevochtigd of gefixeerd wordt tijdens de verwijdering. De doe-het-zelver dient de platen met handgereedschap los te wrikken of uit te breken. Het afval dient hermetisch afgesloten en dubbel verpakt afgevoerd te worden naar een recyclagepark of kan opgehaald worden door een geregistreerde asbestinzamelaar. Bij verwijdering door een aannemer of erkend asbestverwijderaar staat die zelf in voor het correct afvoeren van het asbestafval.

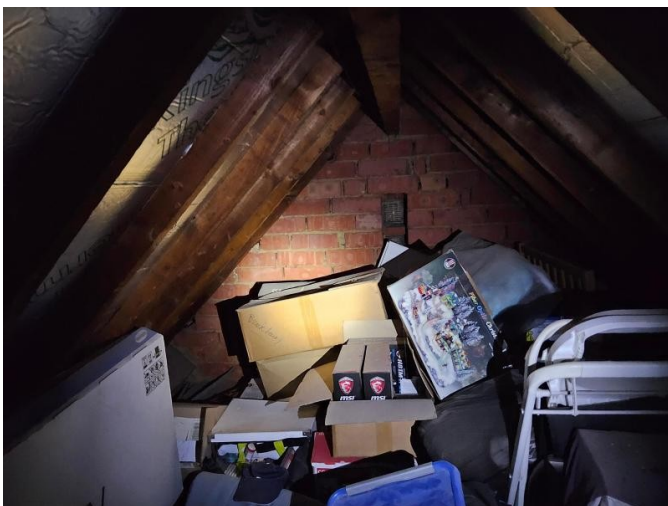
Situeringfoto

Tijdelijke beperking

Reden: Materiaal in opslag

Uitleg van de asbestdeskundige: Zeer veel materiaal in opslag waardoor slechts een beperkte inspectie van deze ruimte mogelijk is. Voor een volledige inspectie dient de ruimte volledig leeggemaakt te worden. Gezien de omvang en de aard wordt dit gezien als een middellange termijn onderzoeksbeperking.

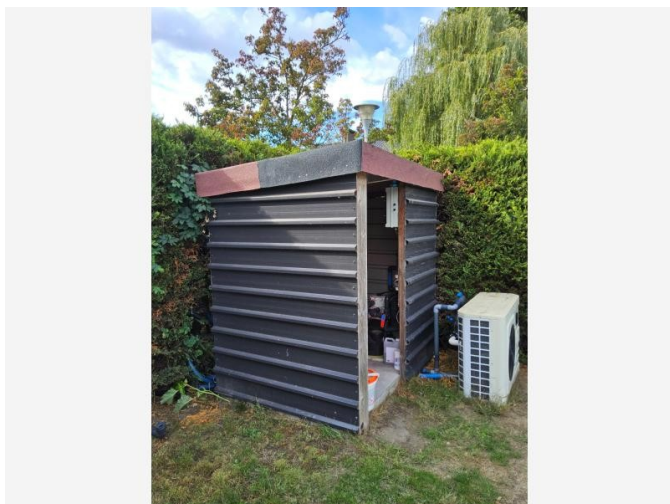
Situeringfoto

Uitgesloten van inspectie

Bouwjaar: 2013

Constructies gebouwd vanaf 2001 moeten niet onderzocht worden

Opmerking	Bewijs op basis van satellietbeelden Geopunt. Dit tuinhuis was nog niet aanwezig in 2013.
-----------	---

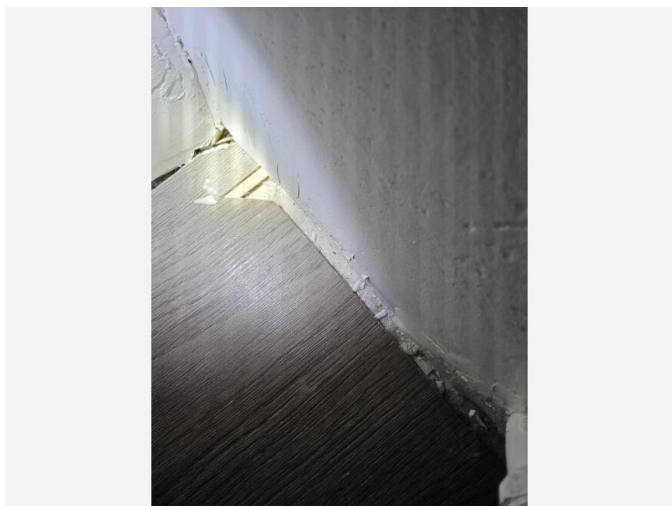
Vrije foto

Niet-asbestverdachte laminaat. In sommige kieren kan een onderliggende chape worden waargenomen. Deze is eveneens niet asbestverdacht. Geen verder onderzoek mogelijk binnen het kader van het niet-destructief onderzoek.

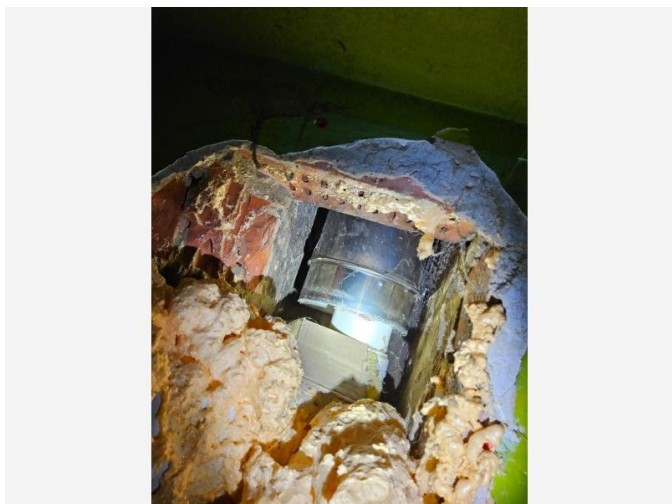
Vrije foto

Bepaalde inspectie mogelijk van de schoorstenen in deze ruimte (inspectie door het gat in beide schoorstenen). Er werden geen asbestverdachte kokers aangetroffen in de schoorstenen.

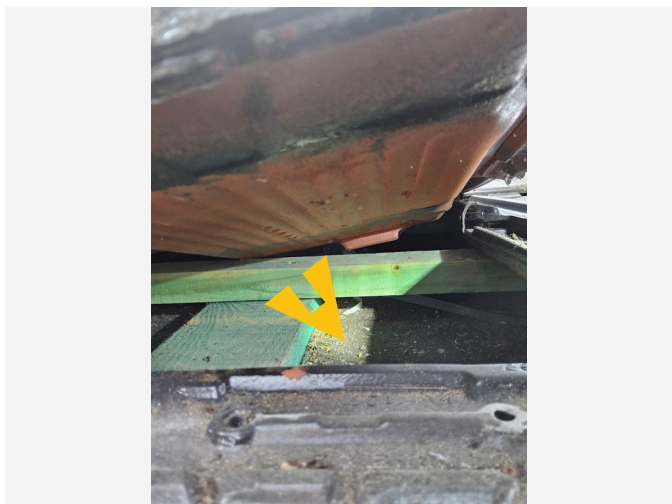
Vrije foto

Nieuw onderdak van het type Sopraflex geplaatst in 2016. Bewijs op basis van getekende offerte ontvangen van de eigenaar + eigen vaststelling onder twee verschillende dakpannen.

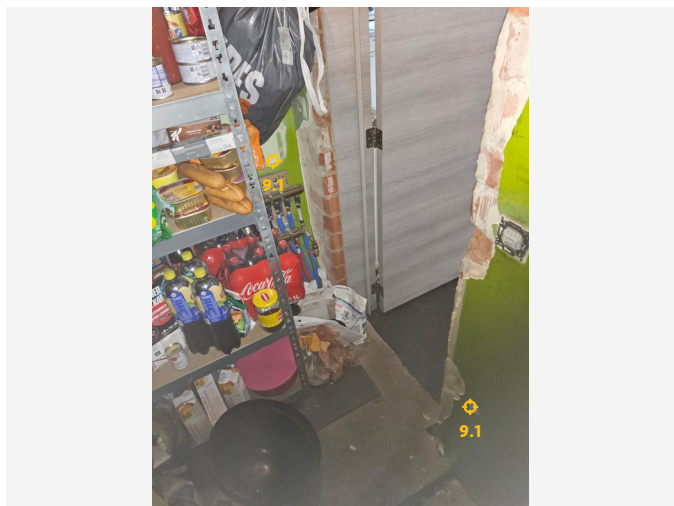
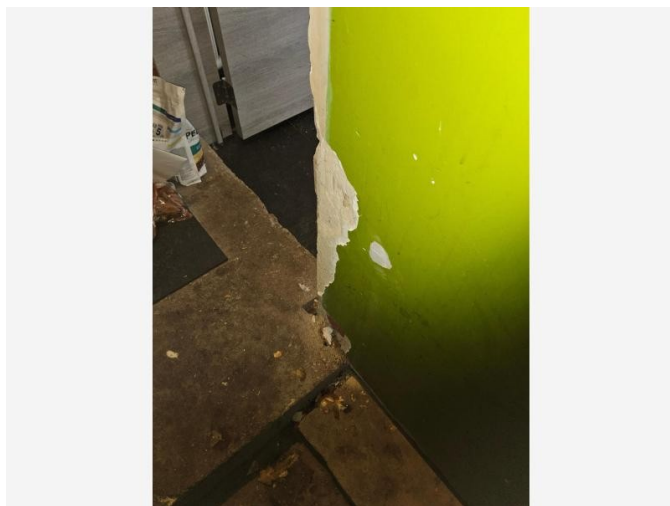
Geen asbest

#	Type	Referentie	Resultaat
9.1	Mengmonster	1.1	Geen asbest

Beschrijving	Pleisterwerk binnenmuren woning
Omgeving	Binnen
Primaire drager	Binnenwand
Bindmiddel van materiaal	Gips - kalk
Gebondenheid op basis van bindmiddel	Niet-hechtgebonden
Hoeveelheid (oppervlakte - dikte - aantal)	<ul style="list-style-type: none">• 15,00 m² - 1,00 cm - 1 stuk• 10,00 m² - 1,00 cm - 1 stuk
Totaal volume	0,25 m ³
Identificatiemethode	Vaststelling met monstername
Destructieve handeling voor identificatie	Nee
Opmerking	Geen pleisterwerk in een natte ruimte en trappenhal. Alle andere binnenwanden werden afgewerkt met niet-asbestverdachte gipskartonplaten of tegels.

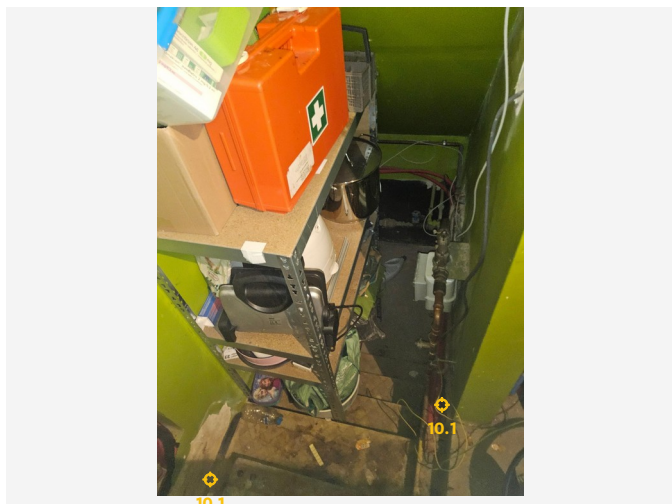
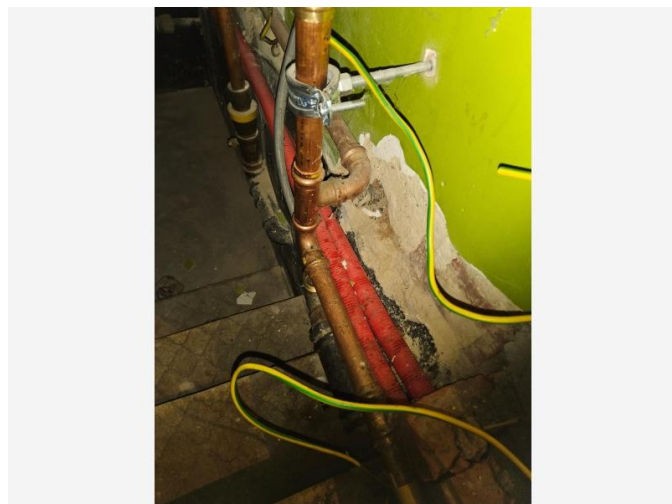
Geen asbest

#	Type	Referentie	Resultaat
10.1	Mengmonster	1.2	Geen asbest

Beschrijving	Cementering binnenwanden kelderberging
Omgeving	Binnen
Primaire drager	Binnenwand
Bindmiddel van materiaal	Cement
Gebondenheid op basis van bindmiddel	Hecht
Hoeveelheid (gewicht - aantal)	<ul style="list-style-type: none">• 100,00 kg - 1 stuk
Totaal gewicht	100,00 kg
Identificatiemethode	Vaststelling met monstername
Destructieve handeling voor identificatie	Nee

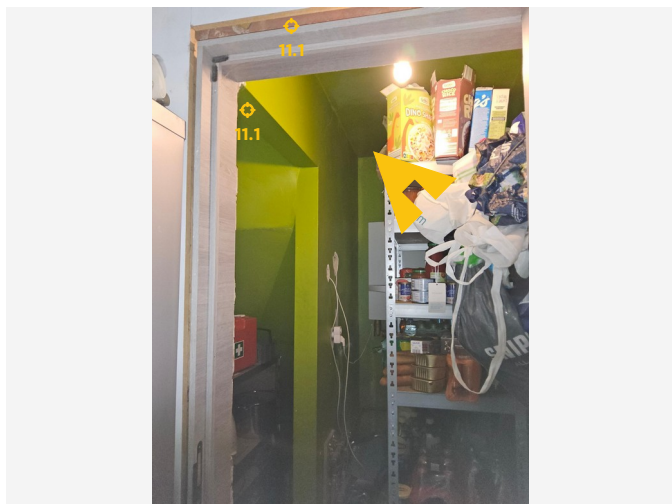
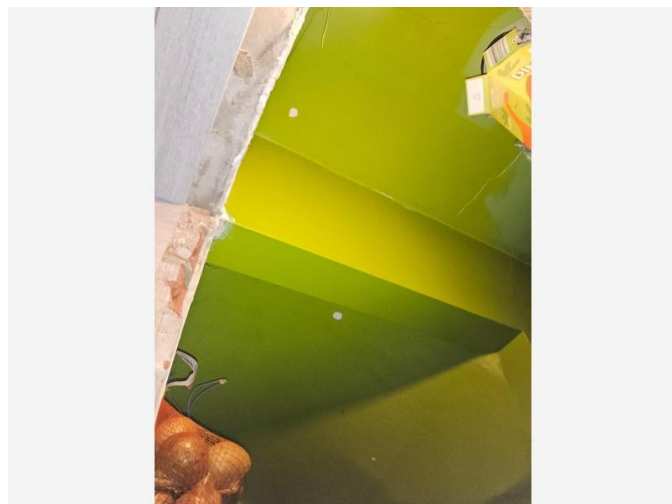
Geen asbest

#	Type	Referentie	Resultaat
11.1	Mengmonster	2.1	Geen asbest

Beschrijving	Pleisterwerk plafonds woning
Omgeving	Binnen
Primaire drager	Plafond
Bindmiddel van materiaal	Gips - kalk
Gebondenheid op basis van bindmiddel	Niet-hechtgebonden
Hoeveelheid (oppervlakte - dikte - aantal)	• 2,50 m ² - 1,00 cm - 2 stuks
Totaal volume	0,05 m ³
Identificatiemethode	Vaststelling met monstername
Destructieve handeling voor identificatie	Nee
Opmerking	Geen pleisterwerk in een natte ruimte en trappenhal. Alle andere plafonds werden afgewerkt met niet-asbestverdachte gipskartonplaten of tegels.
