Asbestinventarisatetest

Eerste Meistraat 5A, 2845 Niel

Attestnummer : 20260119-000311.000

Niet-asbestveilig

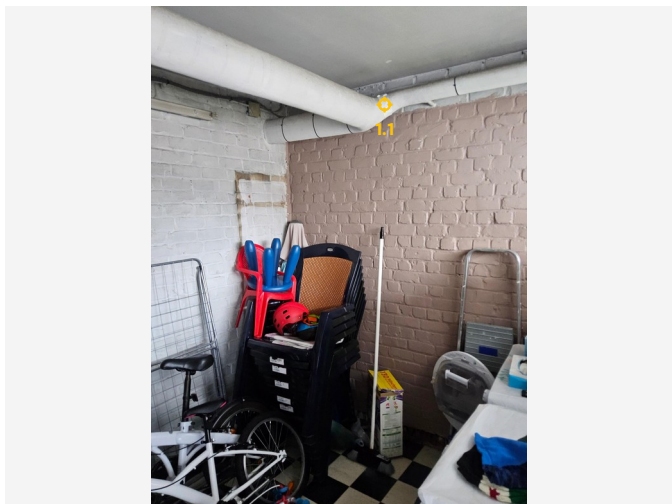
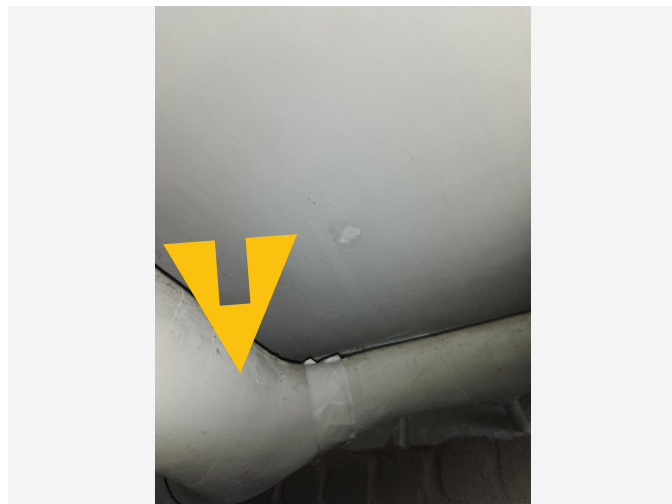
Eindbeoordeling materiaalrisico	Verhoogd materiaalrisico en/of verhoogde kans op vezelvrijgave
---------------------------------	--

Gebondenheid	Categorie 2: niet-hechtgebonden met matrix
Asbestsoort (vezeltype)	Amfibool aanwezig, uitgezonderd crocidoliet
Asbestconcentratie	Hoog ($\geq 50\%$)
Afschermingsgraad van het gehele materiaal	Geheel of deels (ook) vrij aan de binnenlucht
Toestand van het materiaal	Licht beschadigd, licht verweerd. Intact calciumsilicaatmateriaal of categorie III 'gebondenheid'

#	Type	Referentie	Resultaat
1.1	Mengmonster	5.1	Amosiet
1.2	Mengmonster	5.2	Amosiet

Beschrijving	Leidingisolatie gelijkvloers
Omgeving	Grenst aan binnen- en buitenlucht
Primaire drager	HVAC infrastructuur en uitrusting
Asbestmateriaal	In-situ afwerkingslagen - Thermische isolatie
Bindmiddel van asbestmateriaal	Gips - kalk
Gebondenheid op basis van bindmiddel	Niet-hechtgebonden
Hoeveelheid (lengte - omtrek - dikte - aantal)	<ul style="list-style-type: none">• 14,00 m - 45,00 cm - 20,00 cm - 1 stuk
Totaal volume	1,26 m ³
Eenvoudig bereikbaar	Ja
Bevestigingswijze	<ul style="list-style-type: none">• Verlijmd, ingegoten, versmeerd
Identificatiemethode	Een monstername door de asbestdeskundige met laboanalyse door een asbestlabo.
Destructieve handeling voor identificatie	Nee

- Verwijder dit asbestmateriaal zo snel mogelijk. Volg de toestand goed op.

- Hermetische zone (erkend asbestverwijderaar)
Gezien de onvermijdelijke vrijgave van asbestdeeltjes dient deze toepassing in hermetische zone verwijderd te worden.

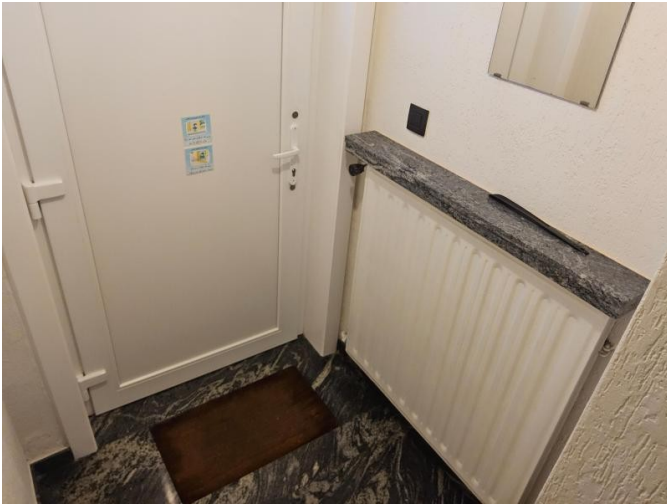
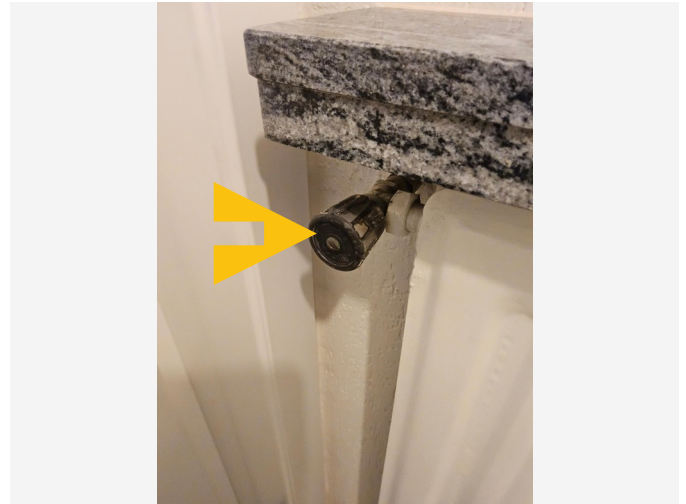
Eindbeoordeling materiaalrisico	Laag materiaalrisico en/of verlaagde kans op vezelvrijgave
---------------------------------	--

Gebondenheid	Categorie 1: hechtgebonden in oorsprong
Asbestsoort (vezeltype)	Crocidoliet aanwezig
Asbestconcentratie	Laag (< 50%)
Afschermingsgraad van het gehele materiaal	Geheel of deels (ook) vrij aan binnenluchtstromen
Toestand van het materiaal	Onbeschadigd, niet verweerd

Beschrijving	Bakeliet radiatorknoppen woning
Omgeving	Binnen
Primaire drager	HVAC infrastructuur en uitrusting
Asbestmateriaal	Plaat, paneel, tablet - Type Bakeliet
Bindmiddel van asbestmateriaal	Kunststof of -hars
Gebondenheid op basis van bindmiddel	Hecht
Hoeveelheid (oppervlakte - dikte - aantal)	<ul style="list-style-type: none">• 0,01 m² - 10,00 cm - 5 stuks
Totaal volume	0,005 m ³
Eenvoudig bereikbaar	Ja
Bevestigingswijze	<ul style="list-style-type: none">• Geschroefd
Identificatiemethode	<p>De asbestdeskundige beoordeelt het materiaal als asbestverdacht en dus asbesthoudend, en dit zonder monstername.</p> <p>Motivatie: De monstername brengt andere schade aan dan schade die inherent is aan de monstername.</p>
Destructieve handeling voor identificatie	Nee

- Zorg voor een veilig beheer. Vermijd het beschadigen van het asbestmateriaal. Controleer de toestand jaarlijks op wijzigingen.
- Voer bijkomende staalname(s) uit.

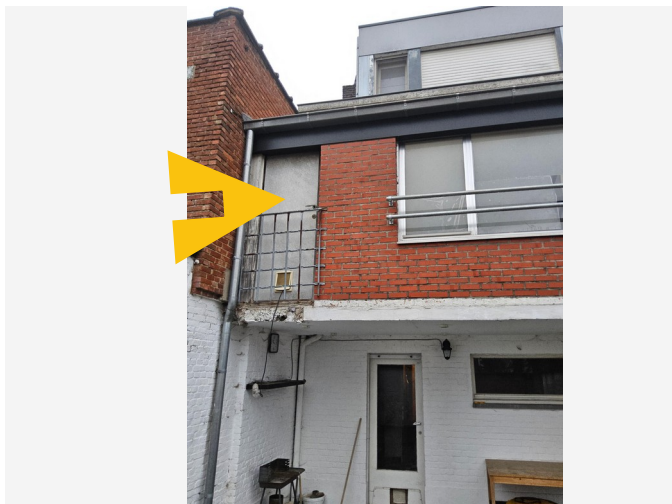
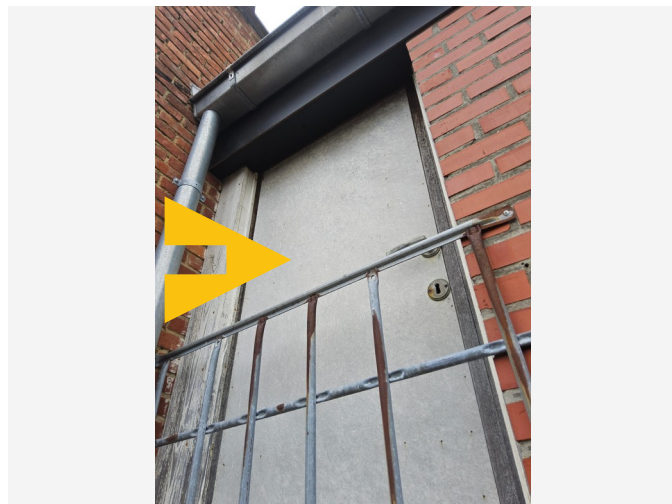
Beschrijving	Plaatmateriaal deur veranda
Omgeving	Buiten
Primaire drager	Wandopening verticaal (raam, deur, ...)
Asbestmateriaal	Plaat, paneel, tablet - Generiek
Bindmiddel van asbestmateriaal	Cement
Gebondenheid op basis van bindmiddel	Hecht
Hoeveelheid (oppervlakte - dikte - aantal)	• 2,00 m ² - 0,50 cm - 1 stuk
Totaal volume	0,01 m ³
Eenvoudig bereikbaar	Ja
Bevestigingswijze	• Genageld, geniet
Identificatiemethode	De asbestdeskundige beoordeelt het materiaal als asbesthoudend, en dit zonder monsternamen.
Destructieve handeling voor identificatie	Nee

- Zorg voor een veilig beheer. Vermijd het beschadigen van het asbestmateriaal. Controleer de toestand jaarlijks op wijzigingen.
- Voer bijkomende staalname(s) uit.

- Eenvoudige handelingen: mag via doe-het-zelf of door werknemer(s) met opleidingsattest eenvoudige handelingen
De voorkeur gaat naar de volledige verwijdering van de deur. Zo niet, mag het materiaal eventueel door een doe-het-zelver of werknemer(s) met opleidingsattest eenvoudige handelingen verwijderd worden. Dit is enkel mogelijk indien het niet beschadigd geraakt en men stofvorming vermijdt. Dit is enkel mogelijk mits het nemen van de juiste voorzorgsmaatregelen, het gebruik van de nodige PBM's (een aansluitend stofmasker beschermingsklasse FFP3, wegwerphandschoenen, een wegwerpoverall (Cat. III, Type 5 en 6) en afspoelbare schoenen) en mits het materiaal goed bevochtigd of gefixeerd wordt tijdens de verwijdering.

De plaat dienen voorzichtig uit het frame verwijderd te worden. Hiervoor mag enkel handgereedschap gebruikt worden. Het afval dient hermetisch afgesloten en dubbel verpakt afgevoerd te worden naar een recyclagepark of kan opgehaald worden door een geregistreerde asbestinzamelaar. Bij verwijdering door een

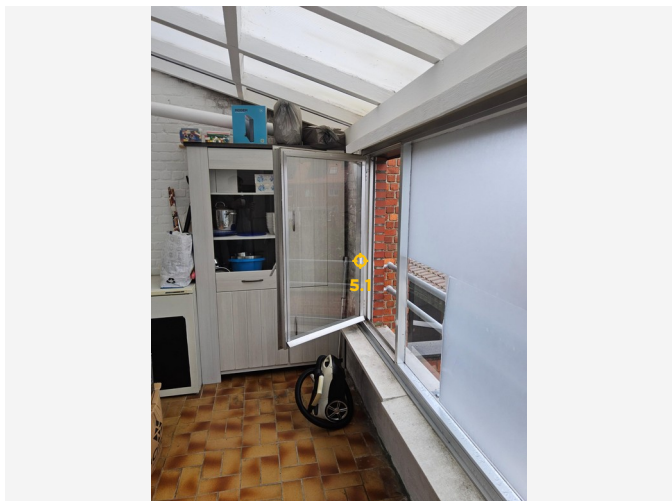
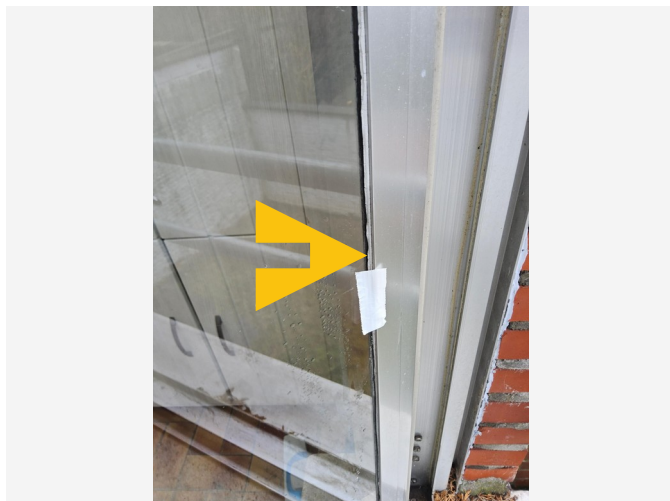
Beschrijving	Mastiek tussen glas en kader schrijnwerk veranda
Omgeving	Grenst aan binnen- en buitenlucht
Primaire drager	Wandopening verticaal (raam, deur, ...)
Asbestmateriaal	In-situ afwerkingslagen - Pasta, stopverf, voegsel, stopsel, vulsel, mastiek, katten, ...
Bindmiddel van asbestmateriaal	Kitten, mastiek, pasta
Gebondenheid op basis van bindmiddel	Hecht
Hoeveelheid (gewicht - aantal)	<ul style="list-style-type: none">• 2,00 kg - 3 stuks
Totaal gewicht	6,00 kg
Eenvoudig bereikbaar	Ja
Bevestigingswijze	<ul style="list-style-type: none">• Verlijmd, ingegoten, versmeerd
Identificatiemethode	Een monstername door de asbestdeskundige met laboanalyse door een asbestlabo.
Destructieve handeling voor identificatie	Nee

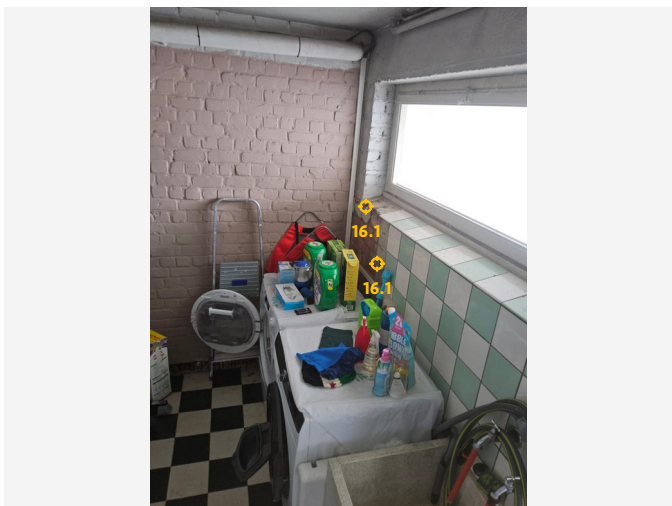
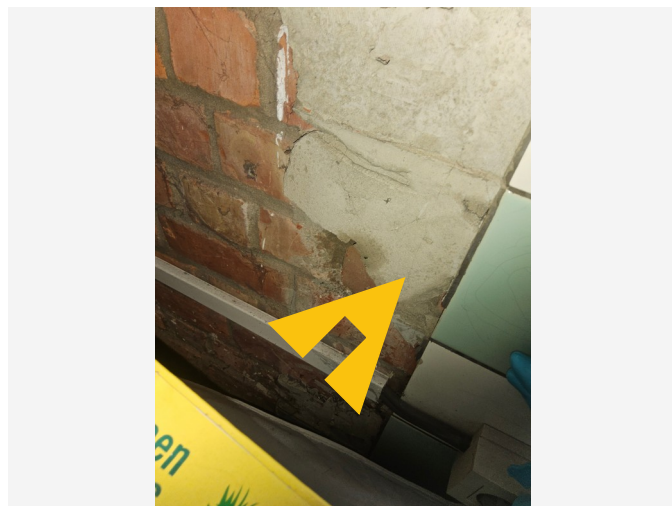
Fiche 16: Lijm laag wandtegels stookplaats

Geen asbest

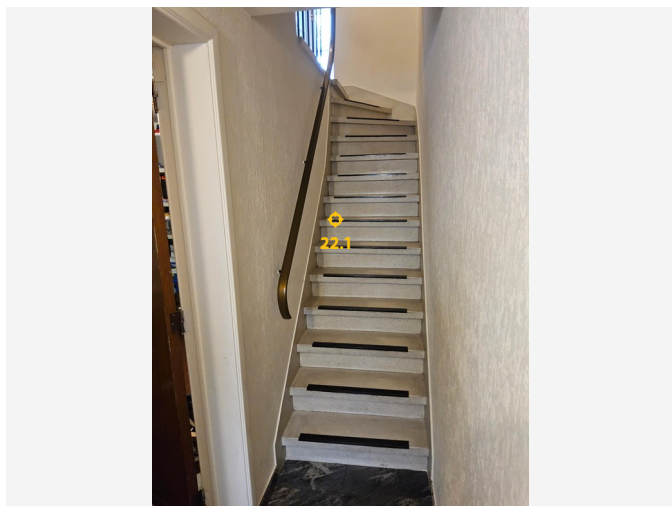
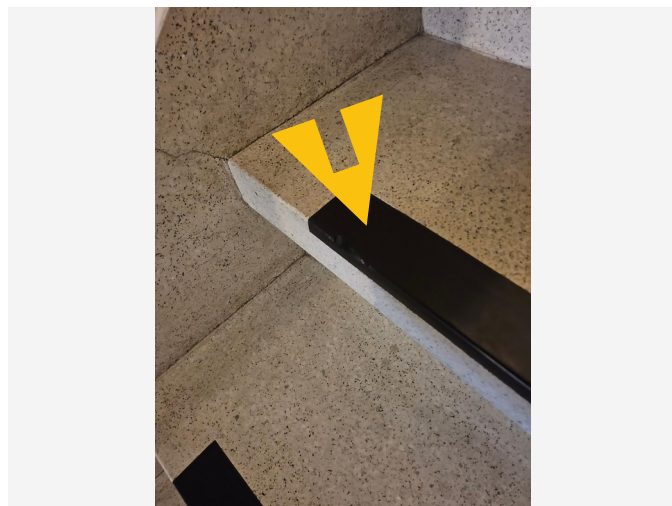
Fiche 22: Anti-slip traptreden

Geen asbest

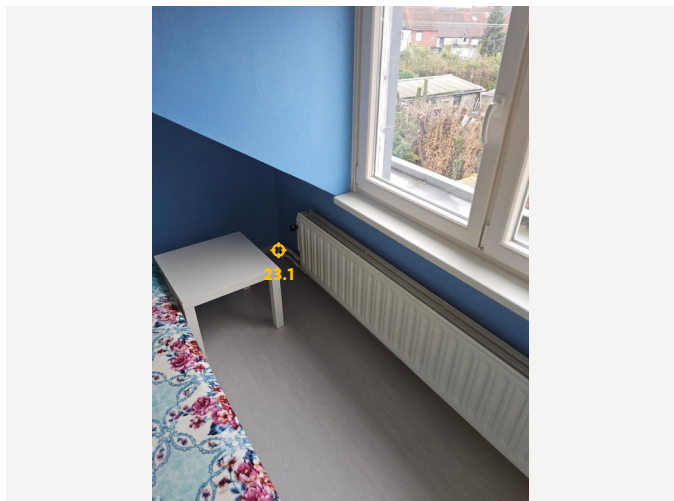
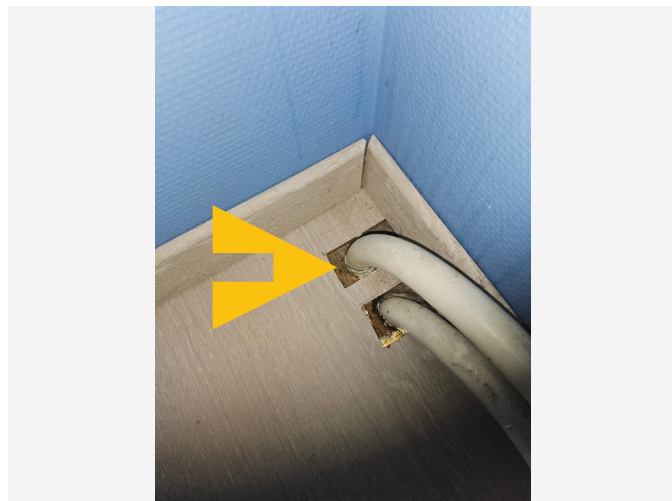
Fiche 23: Oud vloerzeil onder laminaat slaapkamer 1 en 2

Geen asbest

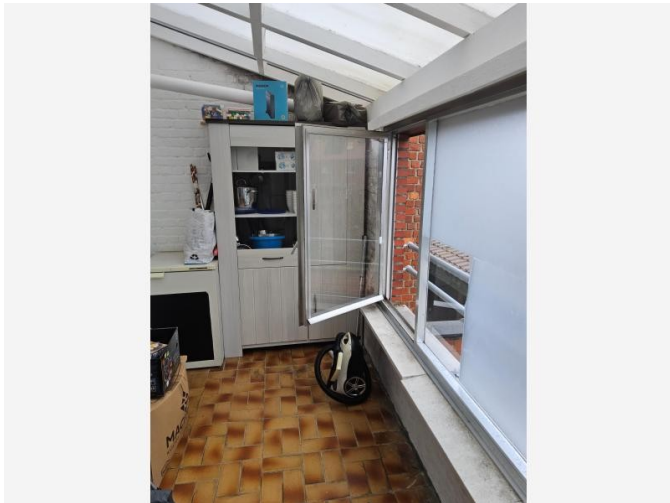
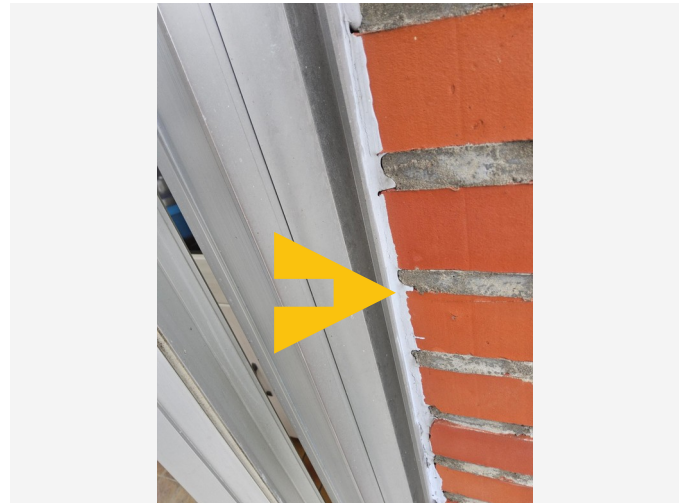
Beschrijving	Notitie	Terug te vinden op plannen
Fiche 25: Silicone tussen kader ramen veranda en metselwerk woning	Soepele silicone.	-
Fiche 26: Dakbedekking	Klassieke dakpannen	-
Fiche 27: Afdichtingsmateriaal pvc schrijnwerk	Soepele silicone	-
Fiche 28: Stookketel	-	-
