Asbestinventarisatetest

Hoogstraat 6, 2850 Boom

Attestnummer : 20251106-000029.000

Uitgegeven op : 06.11.2025

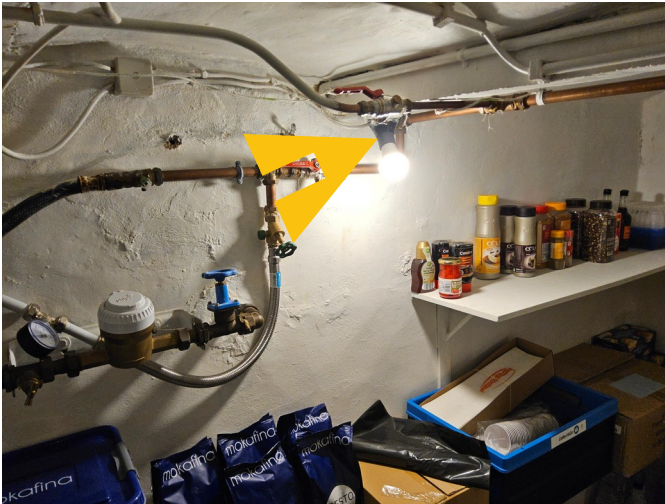
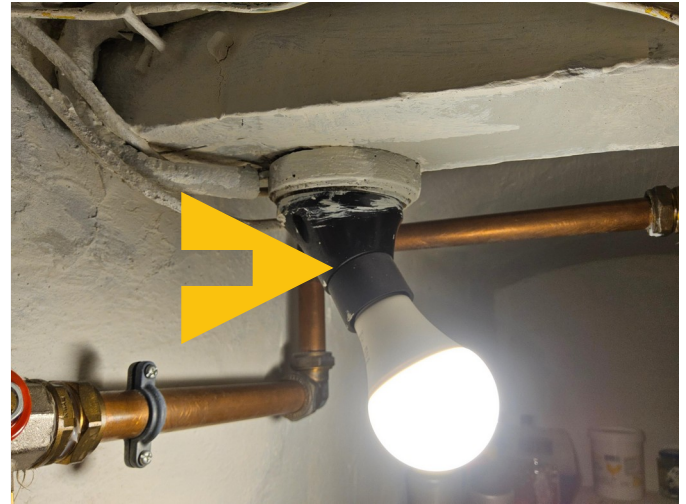
Het asbestmateriaal valt onder de mijlpaal van 2040.

Eindbeoordeling materiaalrisico	Laag materiaalrisico en/of verlaagde kans op vezelvrijgave
---------------------------------	------------------------------------------------------------

Gebondenheid	Categorie 1: hechtgebonden in oorsprong
Asbestsoort (vezeltype)	Crocidoliet aanwezig
Asbestconcentratie	Laag (< 50%)
Afschermingsgraad van het gehele materiaal	Geheel of deels (ook) vrij aan de binnenlucht
Toestand van het materiaal	Onbeschadigd, niet verweerd

Beschrijving	Bakeliet oude lichtpunten kelder en keuken
Omgeving	Binnen
Primaire drager	Communicatie en elektrische infrastructuur en uitrusting
Asbestmateriaal	Plaat, paneel, tablet - Type Bakeliet
Bindmiddel van asbestmateriaal	Kunststof of -hars
Gebondenheid op basis van bindmiddel	Hecht
Hoeveelheid (oppervlakte - dikte - aantal)	<ul style="list-style-type: none">• 0,01 m² - 10,00 cm - 3 stuks
Totaal volume	0,003 m ³
Eenvoudig bereikbaar	Ja
Bevestigingswijze	<ul style="list-style-type: none">• Geschroefd
Identificatiemethode	<p>De asbestdeskundige beoordeelt het materiaal als asbestverdacht en dus asbesthoudend, en dit zonder monstername.</p> <p>Motivatie: De monstername brengt andere schade aan dan schade die inherent is aan de monstername.</p>
Destructieve handeling voor identificatie	Nee

Zorgvuldig beheren

- Zorg voor een veilig beheer. Vermijd het beschadigen van het asbestmateriaal. Controleer de toestand jaarlijks op wijzigingen.
- Voer bijkomende staalname(s) uit.

- Eenvoudige handelingen: mag via doe-het-zelf of door werknemer(s) met opleidingsattest eenvoudige handelingen
Indien het materiaal niet beschadigd geraakt en men stofvorming vermijdt mag dit eventueel door een doe-het-zelver of werknemer(s) met opleidingsattest eenvoudige handelingen verwijderd worden. Dit is enkel mogelijk mits het nemen van de juiste voorzorgsmaatregelen, het gebruik van de nodige PBM's (een aansluitend stofmasker beschermingsklasse FFP3, wegwerphandschoenen, een wegwerpoverall (Cat. III, Type 5 en 6) en afspoelbare schoenen). Verwijder de bakeliet toepassingen voorzichtig met handgereedschap (voorzichtig losschroeven). De asbesthoudende toepassing mag in geen geval met machinaal gereedschap verwijderd worden om het risico op vrijgave van asbestdeeltjes zo veel als mogelijk in te perken. Het afval dient hermetisch afgesloten en dubbel verpakt afgevoerd te worden naar een recyclagepark of kan opgehaald worden door een geregistreerde asbestinzamelaar. Bij verwijdering door een aannemer of erkend asbestverwijderaar staat die zelf in voor het correct afvoeren van het asbestafval.

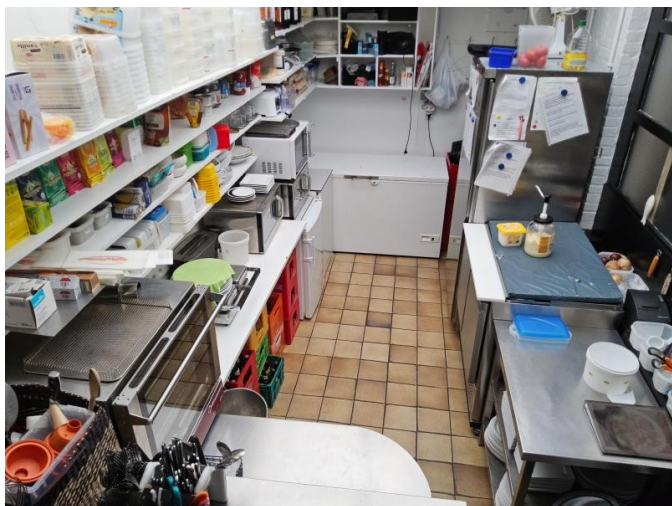
Situeringfoto

Tijdelijke beperking

Reden: Materiaal in opslag

Uitleg van de asbestdeskundige: Veel materiaal in opslag waardoor slechts een beperkte inspectie van deze ruimte mogelijk is. Gezien de omvang en de aard wordt dit gezien als een middellange termijn onderzoeksbeperking.

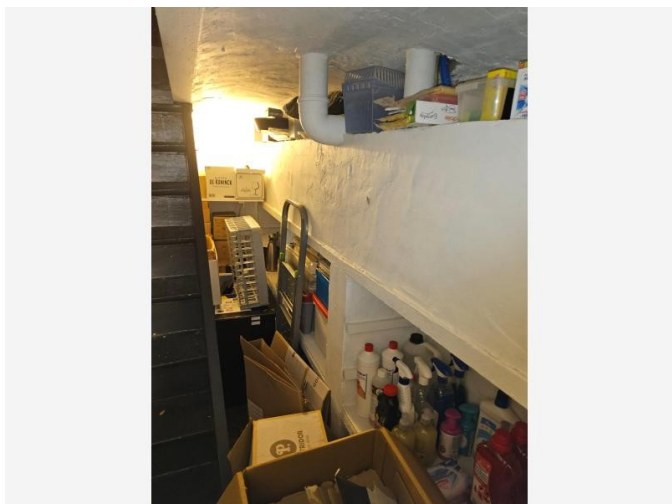
Situeringfoto

Tijdelijke beperking

Reden: Materiaal in opslag

Uitleg van de asbestdeskundige: Veel materiaal in opslag waardoor slechts een beperkte inspectie van deze ruimte mogelijk is. Gezien de omvang en de aard wordt dit gezien als een middellange termijn onderzoeksbeperking.

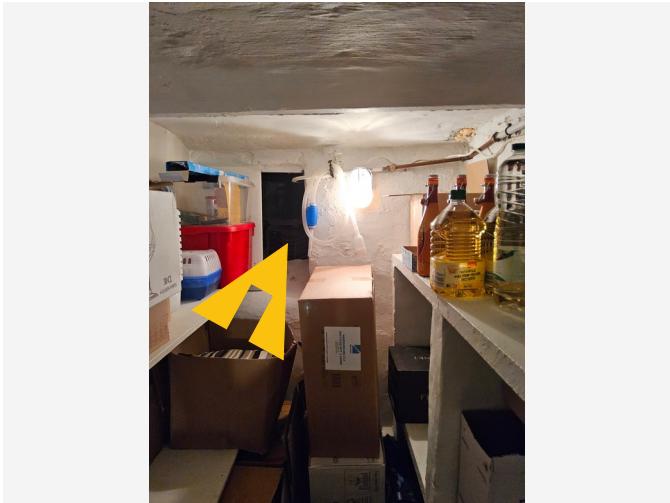
Situeringfoto

Permanente beperking

Reden: Het onderzoek kan niet uitgevoerd worden binnen de bepalingen van de Welzijnswet

Uitleg van de asbestdeskundige: Hoogte circa 60 cm. Geen inspectie van deze ruimtes mogelijk binnen het kader van de welzijnswet.

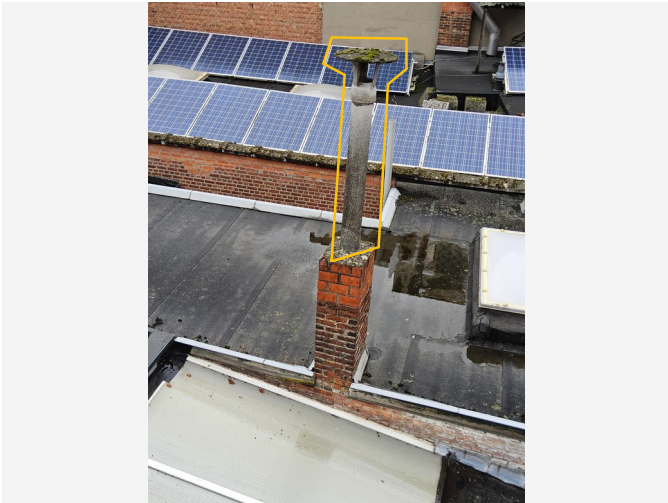
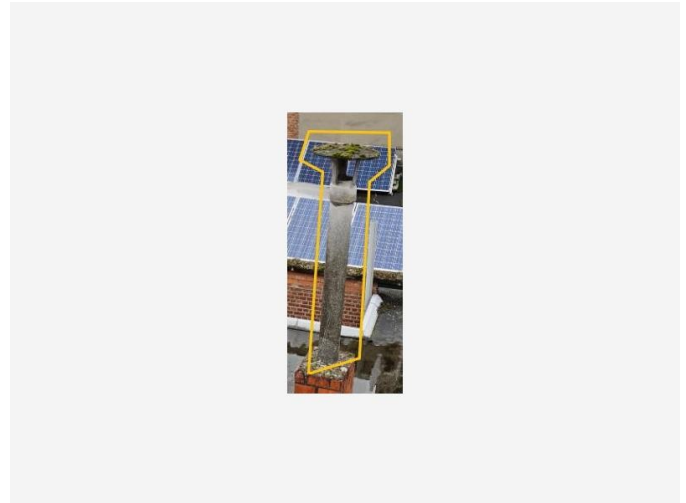
Eigendom van een aanpalend gebouw. Er is geen indicatie dat deze schoorsteen bij dit handelshuis zou horen. Deze schoorsteen wordt niet verder besproken in dit attest.

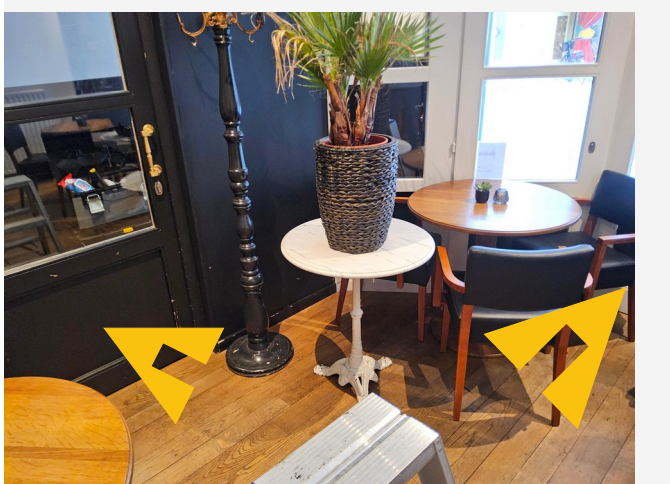
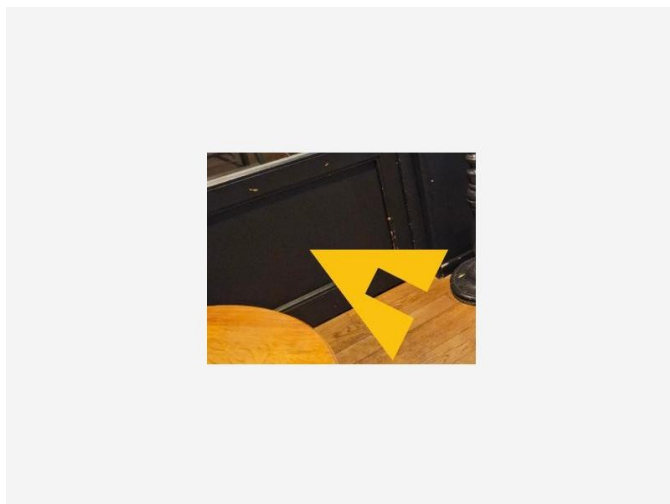
Houtvezelplaten, er werd geen asbestverdacht plaatmateriaal aangetroffen.

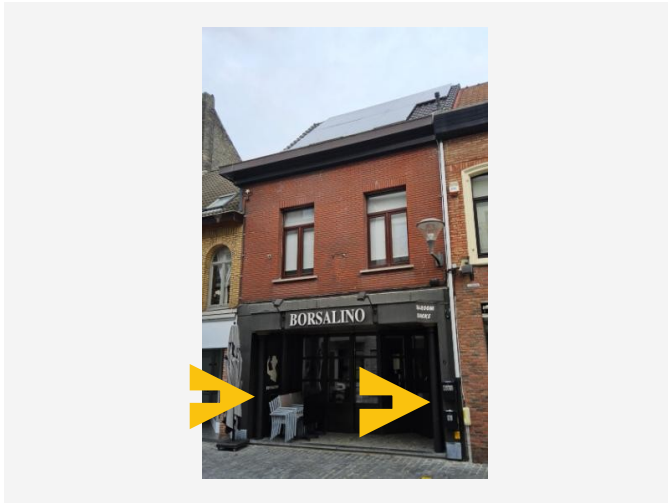
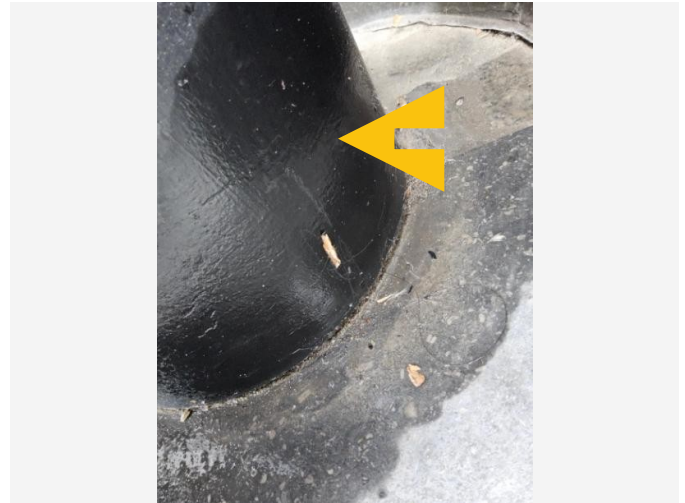
De buitenzijde van deze zuilen is vervaardigd uit niet-asbestverdachte kunststof. Geen verdere inspectie mogelijk binnen het kader van het niet-destructief onderzoek.

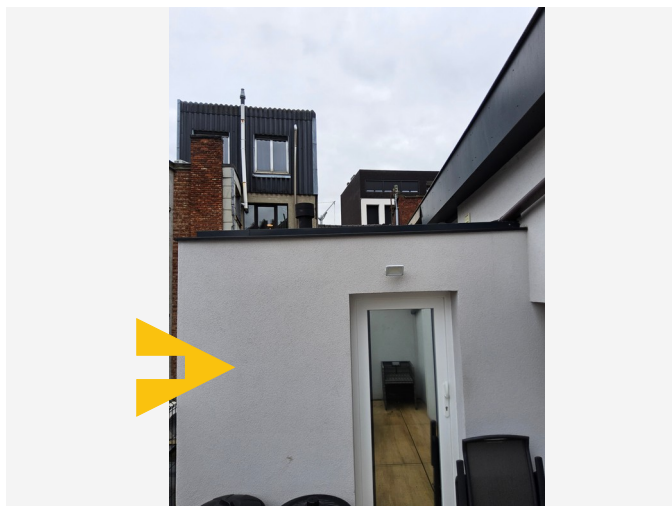
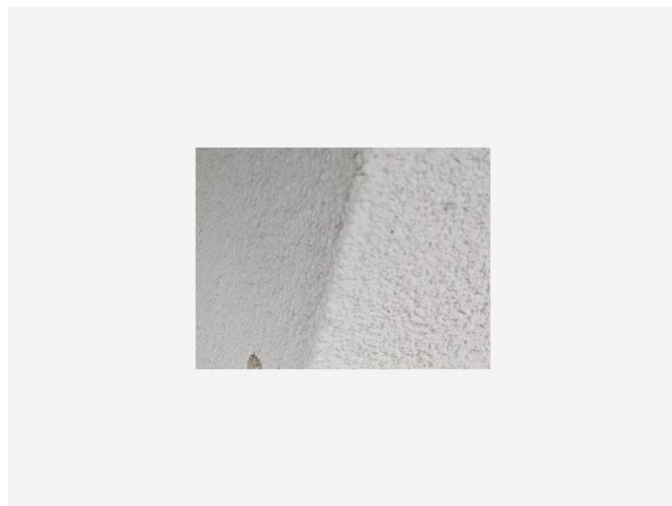
Bewijs op basis van satellietbeelden Geopunt uit 2014. Deze crepi was toen nog niet aanwezig. Niet asbestverdacht.

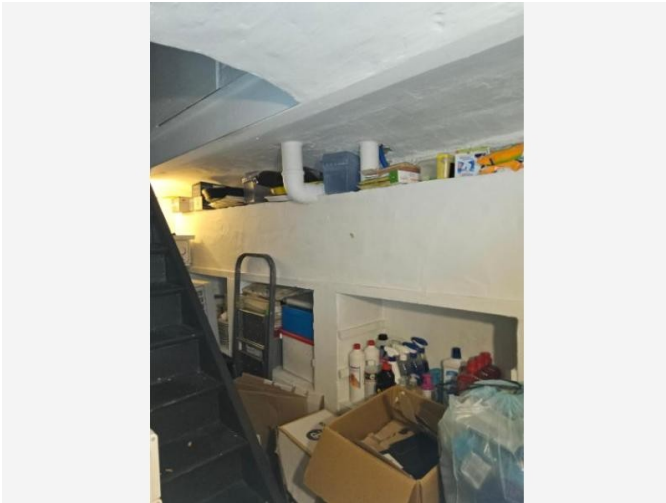
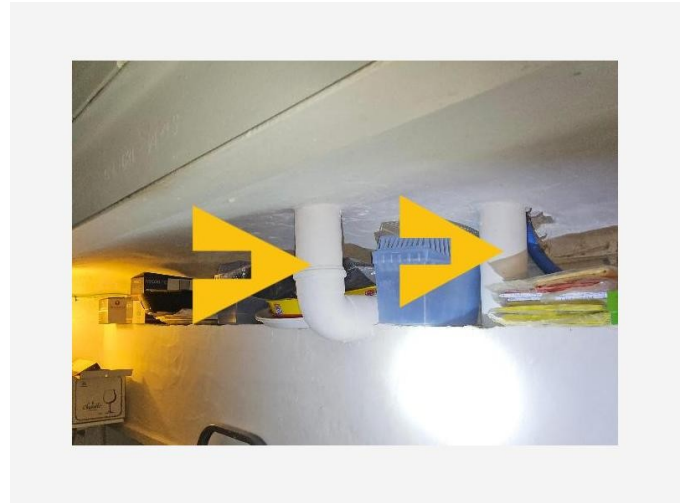
Vervaardigd uit PVC. Geen verder onderzoek mogelijk binnen het kader van het niet-destructief onderzoek.

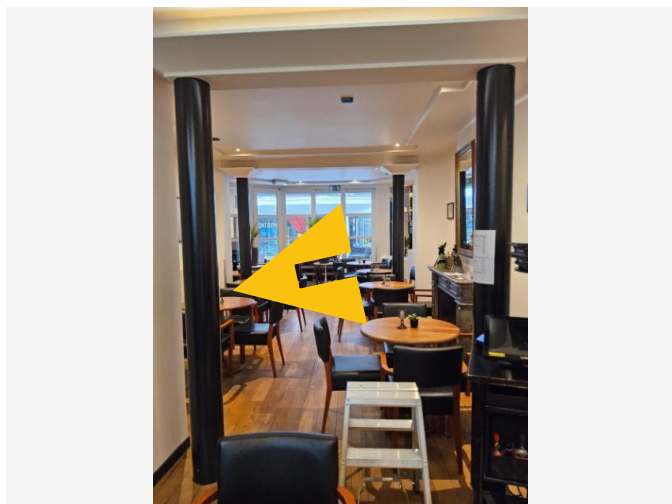
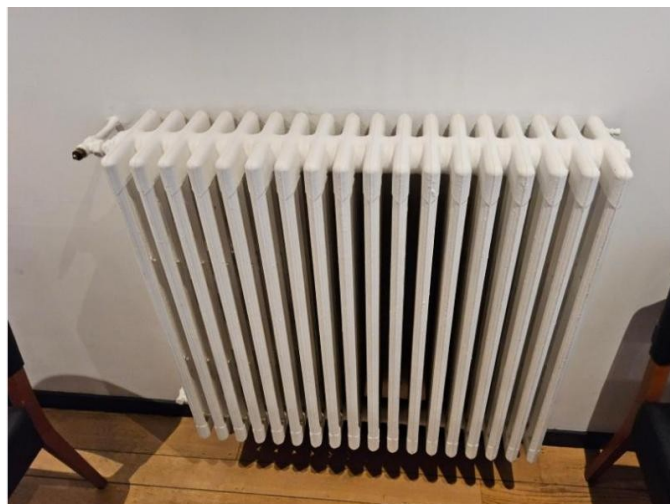
De pakkingen en dichtingen in deze radiatoren kunnen asbest bevatten. Dit kan niet met zekerheid worden vastgesteld binnen het kader van het niet-destructief onderzoek.

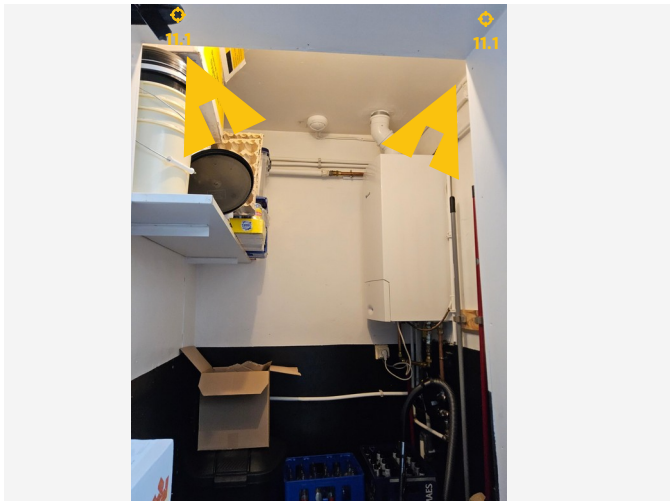
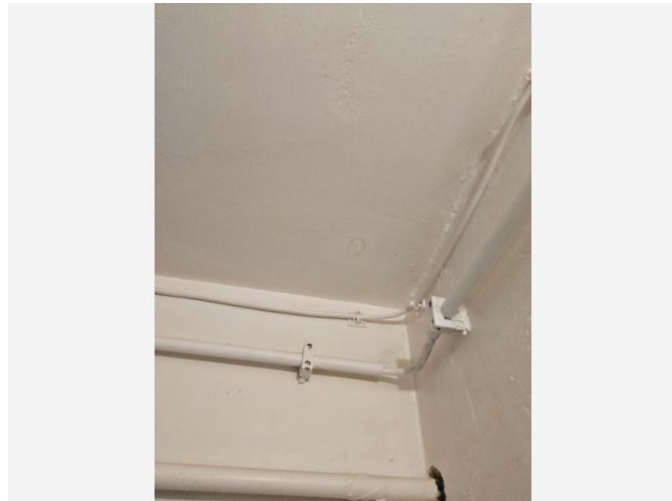
Fiche 11: Pleisterwerk plafond stookplaats horecaruimte

Geen asbest

#	Type	Referentie	Resultaat
11.1	Mengmonster	2.4	Geen asbest

Beschrijving	Pleisterwerk plafond stookplaats horecaruimte
Omgeving	Binnen
Primaire drager	Plafond
Bindmiddel van materiaal	Gips - kalk
Gebondenheid op basis van bindmiddel	Niet-hechtgebonden
Hoeveelheid (oppervlakte - dikte - aantal)	• 2,00 m ² - 1,00 cm - 1 stuk
Totaal volume	0,02 m ³
Identificatiemethode	Een monstername door de asbestdeskundige met laboanalyse door een asbestlabo.
Destructieve handeling voor identificatie	Nee
Opmerking	De muren van deze ruimte werden vervaardigd uit beton.

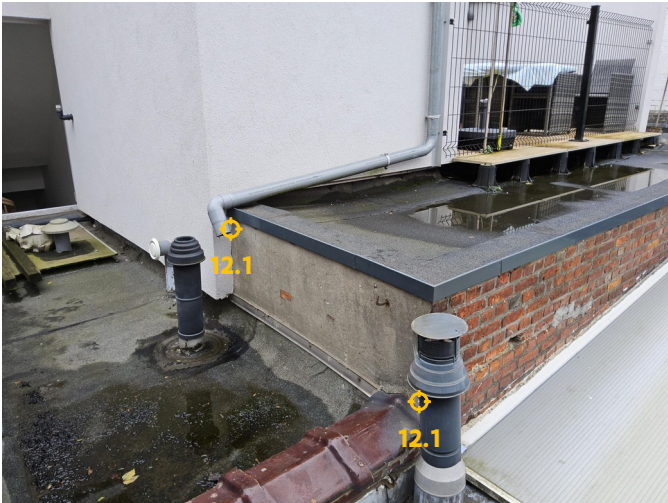
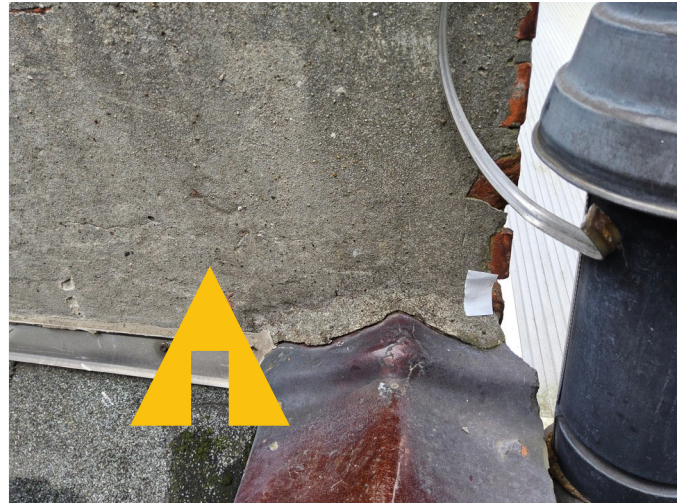
Fiche 12: Cementering buitengevel handelshuis

Geen asbest

#	Type	Referentie	Resultaat
12.1	Mengmonster	3.1	Geen asbest

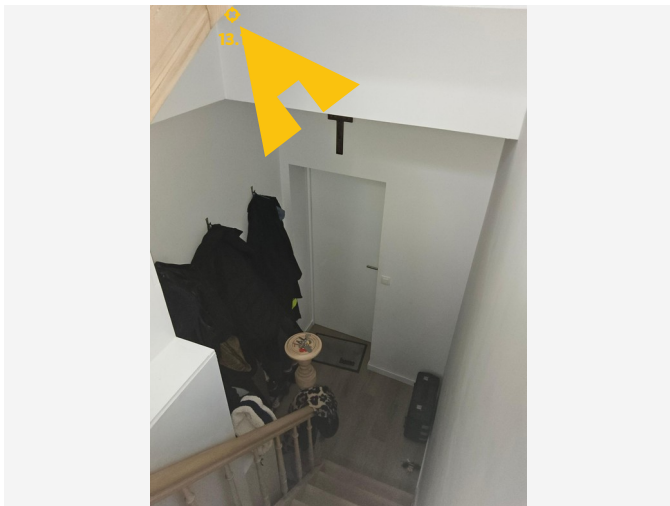
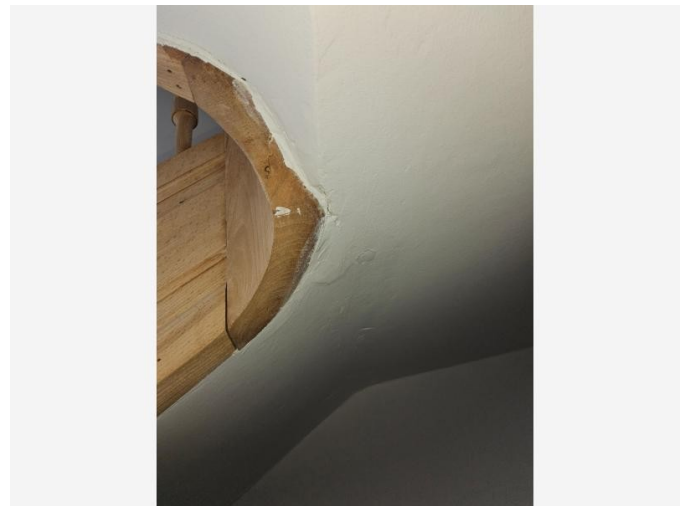
Geen asbest

#	Type	Referentie	Resultaat
13.1	Mengmonster	2.1	Geen asbest

Beschrijving	Pleisterwerk plafonds woongedeelte
Omgeving	Binnen
Primaire drager	Plafond
Bindmiddel van materiaal	Gips - kalk
Gebondenheid op basis van bindmiddel	Niet-hechtgebonden
Hoeveelheid (oppervlakte - dikte - aantal)	• 4,00 m ² - 1,00 cm - 2 stuks
Totaal volume	0,08 m ³
Identificatiemethode	Een monstername door de asbestdeskundige met laboanalyse door een asbestlabo.
Destructieve handeling voor identificatie	Nee
Opmerking	Alle andere plafonds werden afgewerkt met niet-asbestverdachte gipskartonplaten. De natte ruimtes en individuele ruimtes beschikken niet over asbestverdacht pleisterwerk.

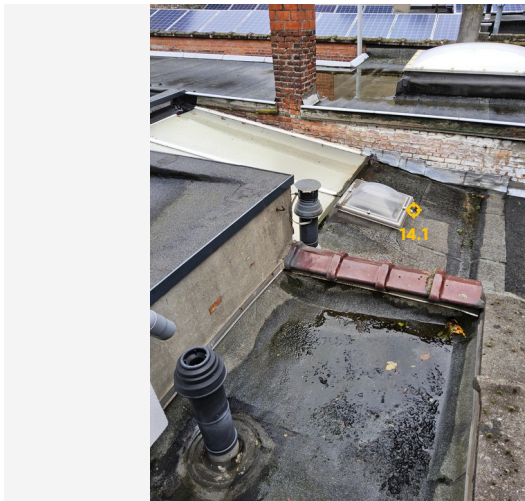
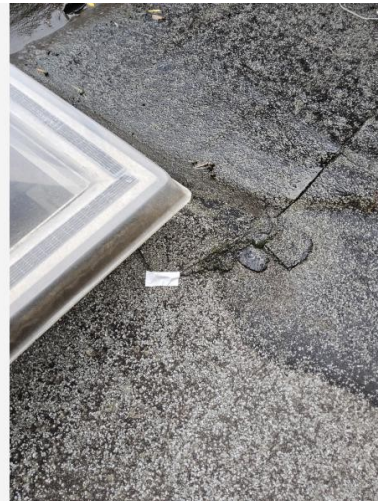
Fiche 14: Oude roofing plat dak 4, 5 en dakrand hellend dak

Geen asbest

#	Type	Referentie	Resultaat
14.1	Puntmonster	4.1	Geen asbest

Beschrijving	Oude roofing plat dak 4, 5 en dakrand hellend dak
Omgeving	Buiten
Primaire drager	Plat dak
Bindmiddel van materiaal	Bitumen (roofing, teer, asfalt)
Gebondenheid op basis van bindmiddel	Hecht
Hoeveelheid (oppervlakte - aantal)	<ul style="list-style-type: none">• 4,00 m² - 1 stuk• 6,00 m² - 1 stuk• 2,00 m² - 1 stuk
Totale oppervlakte	12,00 m ²
Identificatiemethode	Een monstername door de asbestdeskundige met laboanalyse door een asbestlabo.
Destructieve handeling voor identificatie	Nee
Opmerking	De roofing op de andere daken werd aangebracht na jaartal 2000 en is daarom niet asbestverdacht.

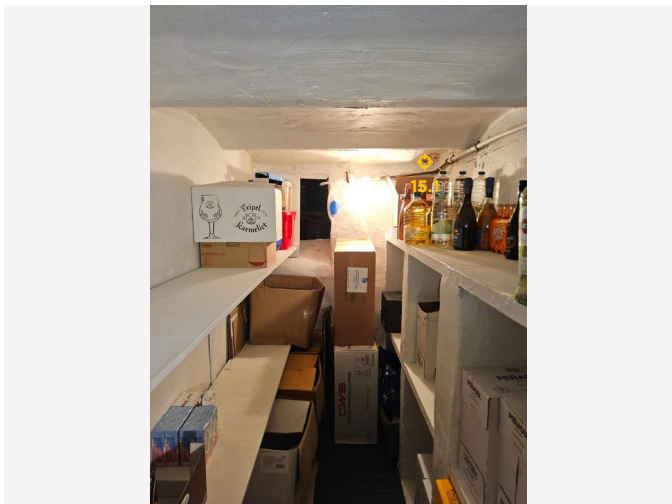
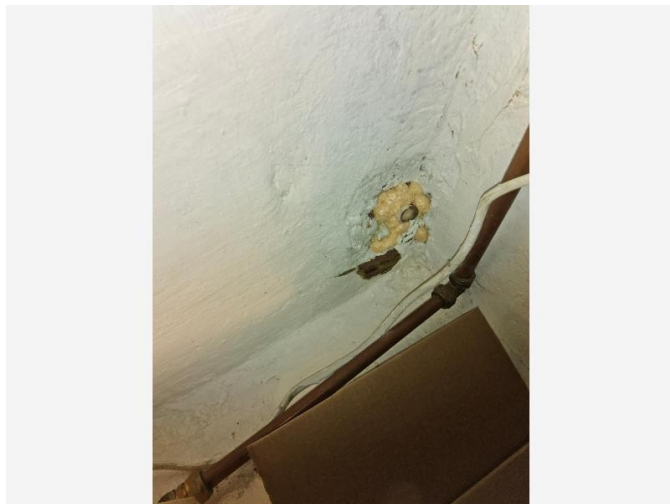
Geen asbest

#	Type	Referentie	Resultaat
15.1	Mengmonster	2.2	Geen asbest

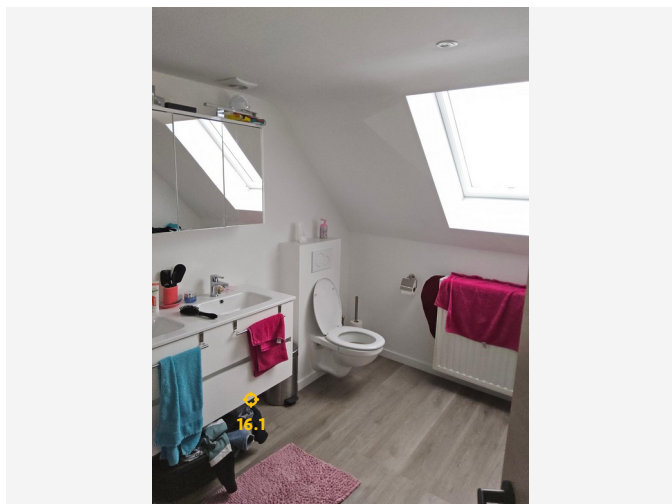
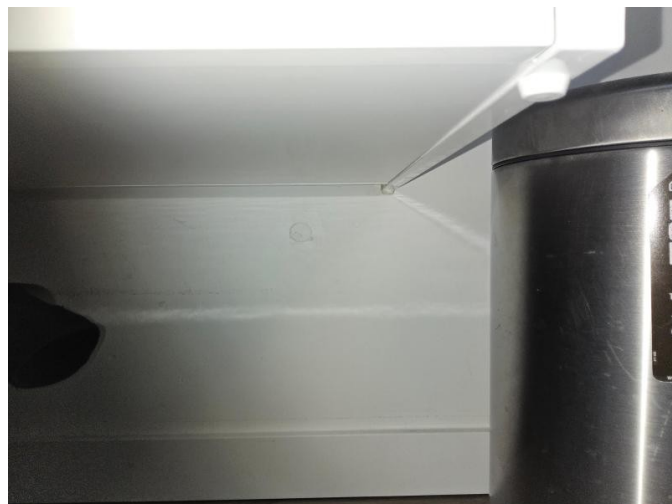
Geen asbest

#	Type	Referentie	Resultaat
16.1	Mengmonster	1.1	Geen asbest

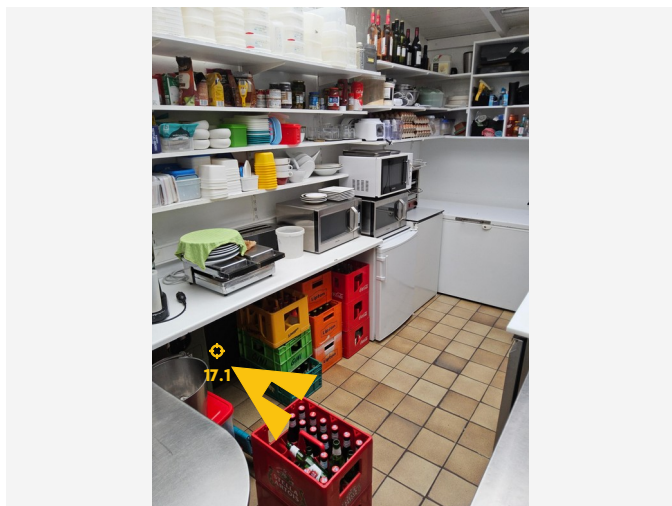
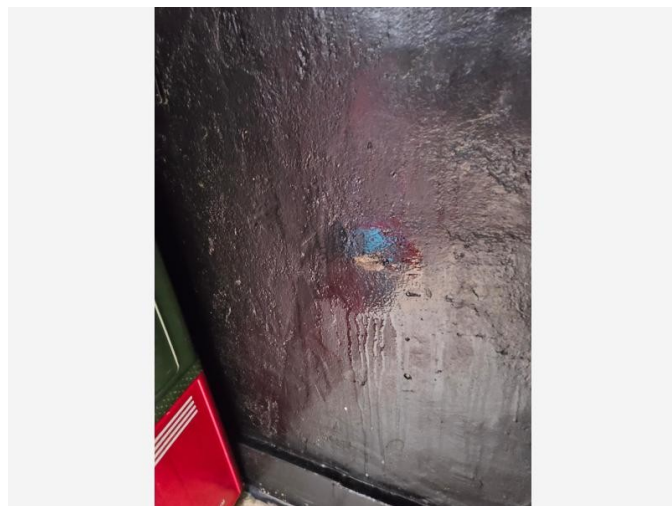
Geen asbest

#	Type	Referentie	Resultaat
17.1	Mengmonster	1.3	Geen asbest

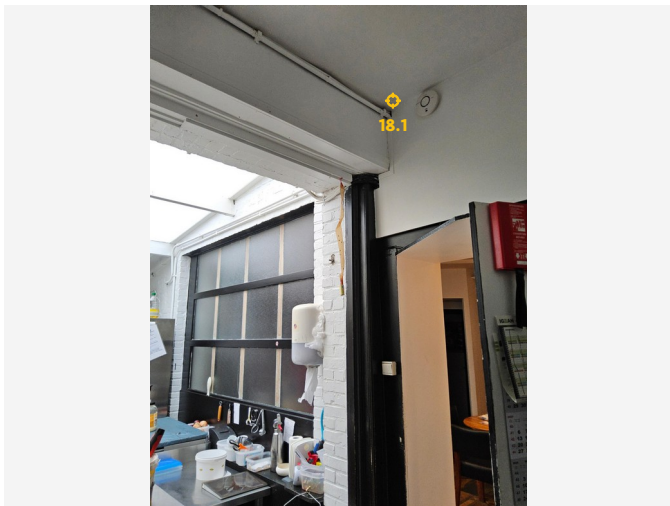
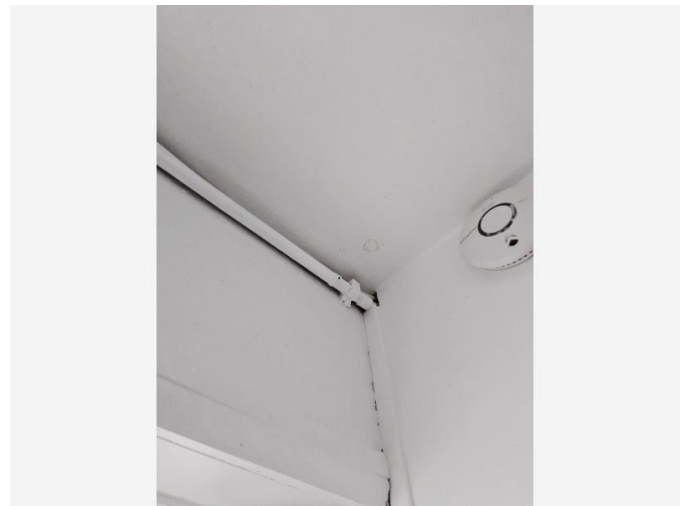
Geen asbest

#	Type	Referentie	Resultaat
18.1	Mengmonster	2.3	Geen asbest

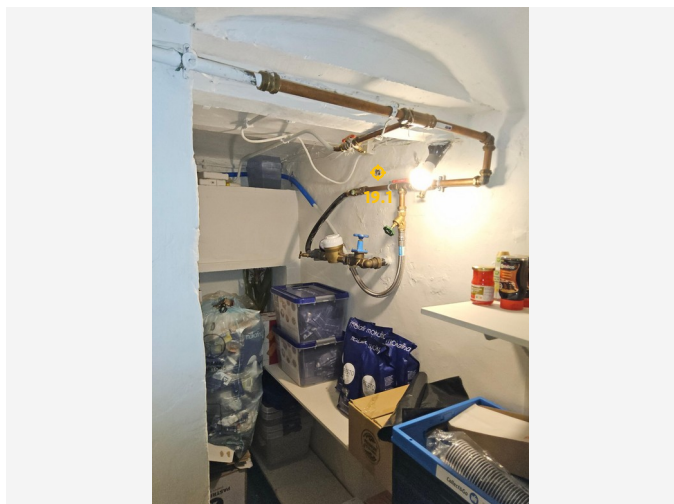
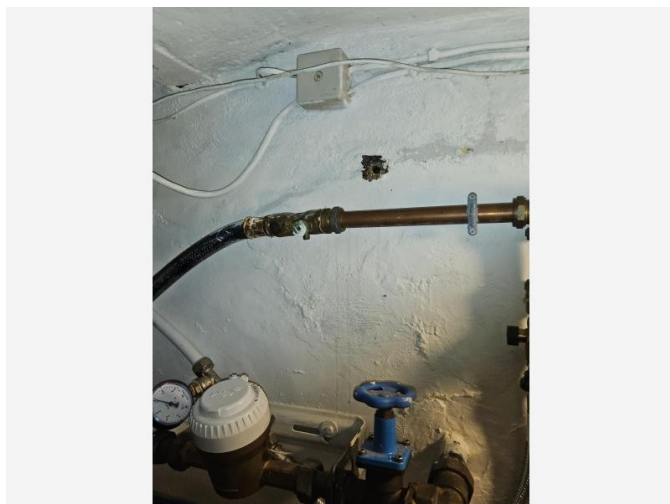
Geen asbest

#	Type	Referentie	Resultaat
19.1	Mengmonster	1.2	Geen asbest
