# Asbestinventarisatetest

Veldstraat 7, 2850 Boom

Attestnummer : 20250812-000116.000

Uitgegeven op : 12.08.2025

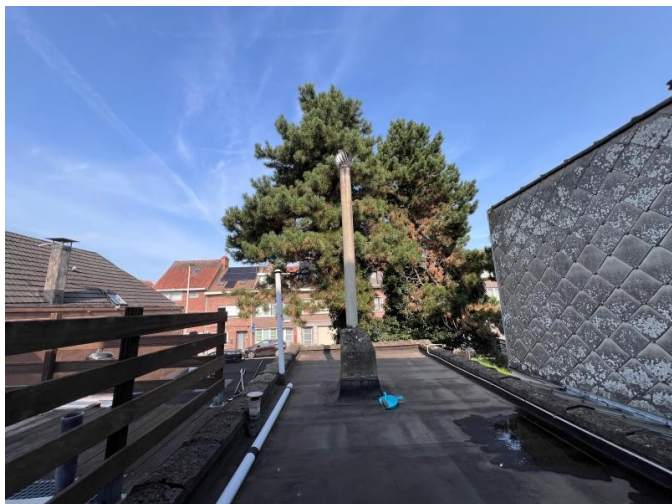
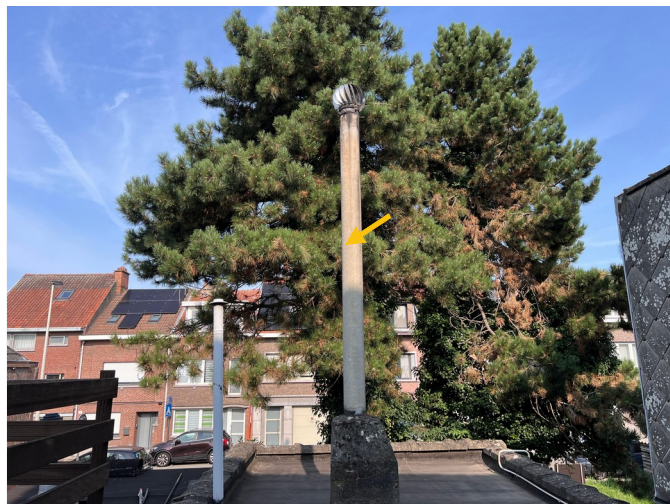
Eindbeoordeling materiaalrisico	Zeer laag materiaalrisico en/of zeer lage kans op vezelvrijgave
---------------------------------	---

Gebondenheid	Categorie 1: hechtgebonden in oorsprong
Asbestsoort (vezeltype)	Crocidoliet aanwezig
Asbestconcentratie	Laag (< 50%)
Afschermingsgraad van het gehele materiaal	Enkel randen niet afgeschermd maar geen contact met binnenluchtstromen
Toestand van het materiaal	Onbeschadigd, niet verweerd

Beschrijving	Rookgaskanaal eternitbuis
Omgeving	Buiten
Primaire drager	Plat dak
Asbestmateriaal	Rookgaskanaal
Bindmiddel van asbestmateriaal	Cement
Gebondenheid op basis van bindmiddel	Hecht
Hoeveelheid (lengte - omtrek - dikte - aantal)	<ul style="list-style-type: none"><li>• 3,00 m - 90,00 cm - 3,00 cm - 1 stuk</li></ul>
Totaal volume	0,081 m <sup>3</sup>
Eenvoudig bereikbaar	Ja
Bevestigingswijze	<ul style="list-style-type: none"><li>• Los (al dan niet bedekt)</li><li>• Geklemd</li></ul>
Identificatiemethode	Vaststelling zonder monsternamen
Destructieve handeling voor identificatie	Nee

Het asbestmateriaal valt onder de mijlpaal van 2034.

Verwijderen

- Zorg voor een veilig beheer. Vermijd het beschadigen van het asbestmateriaal. Controleer de toestand jaarlijks op wijzigingen.

- Eenvoudige handelingen: mag via doe-het-zelf of door werknemer(s) met opleidingsattest eenvoudige handelingen  
Deze toepassing is hechtgebonden en mag in zijn geheel verwijderd en afgevoerd worden.

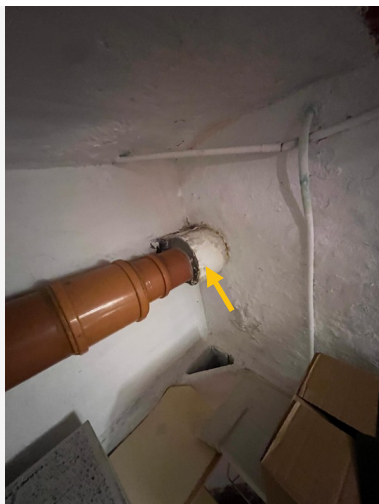
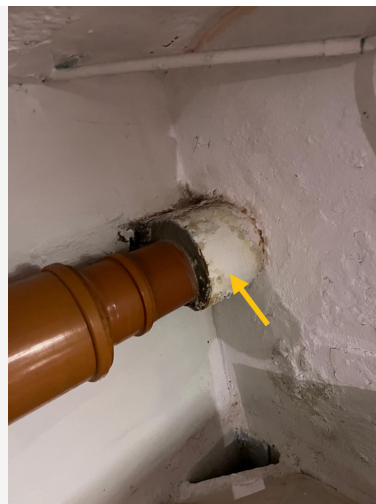
Eindbeoordeling materiaalrisico	Zeer laag materiaalrisico en/of zeer lage kans op vezelvrijgave
---------------------------------	---

Gebondenheid	Categorie 1: hechtgebonden in oorsprong
Asbestsoort (vezeltype)	Crocidoliet aanwezig
Asbestconcentratie	Laag (< 50%)
Afschermingsgraad van het gehele materiaal	Enkel randen niet afgeschermd maar geen contact met binnenluchtstromen
Toestand van het materiaal	Onbeschadigd, niet verweerd

Beschrijving	Eternitbuis in de kelder
Omgeving	Binnen
Primaire drager	Infrastructuur hemelwater (opvang en afvoer)
Asbestmateriaal	Buis, koker, leiding, pijp, doorvoer
Bindmiddel van asbestmateriaal	Cement
Gebondenheid op basis van bindmiddel	Hecht
Hoeveelheid (lengte - omtrek - dikte - aantal)	<ul style="list-style-type: none"><li>• 2,00 m - 90,00 cm - 3,00 cm - 1 stuk</li></ul>
Totaal volume	0,054 m <sup>3</sup>
Eenvoudig bereikbaar	<p>Nee</p> <ul style="list-style-type: none"><li>• Het asbestmateriaal is bedekt (uitgezonderd laag verf, coating, behang, kunststof, textiel) en het wegnemen van het bedekkende materiaal kan niet zonder het bedekkende materiaal te beschadigen.</li><li>• Verwijdering tast de bouwkundige integriteit aan.</li></ul>
Bevestigingswijze	<ul style="list-style-type: none"><li>• Geklemd</li><li>• Verlijmd, ingegoten, versmeerd</li></ul>
Identificatiemethode	Vaststelling zonder monsternamen

Het asbestmateriaal valt onder de mijlpaal van 2040.

Zorgvuldig beheren

- Zorg voor een veilig beheer. Vermijd het beschadigen van het asbestmateriaal. Controleer de toestand jaarlijks op wijzigingen.

- Eenvoudige handelingen: enkel door erkend asbestverwijderaar  
Vermoedelijk zijn er in de kelder eternietbuis van asbestcement vastgesteld, deze toepassing is hechgebonden maar kan niet verwijderd worden door de materiaal te beschadigen. Deze dient door een erkend asbestverwijderaar verwijderd te worden.

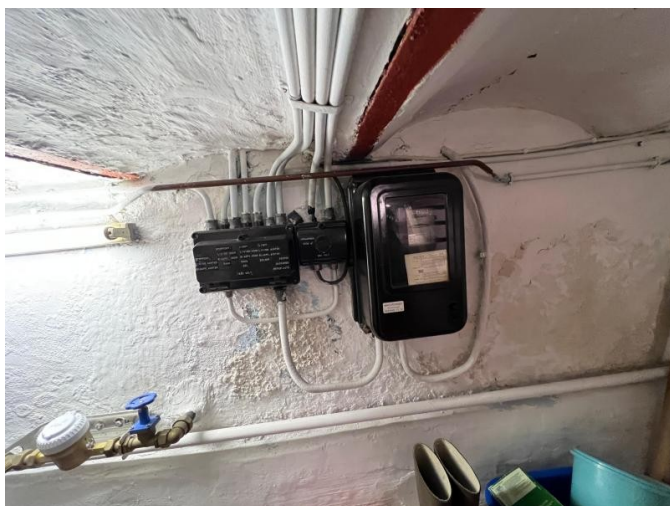
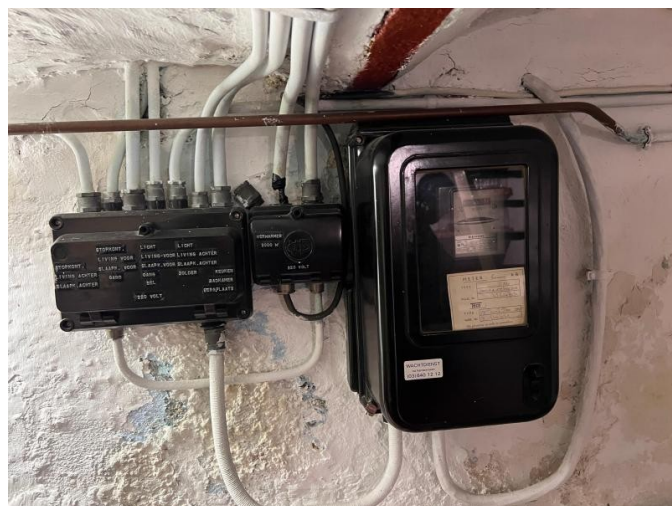
Eindbeoordeling materiaalrisico	Zeer laag materiaalrisico en/of zeer lage kans op vezelvrijgave
---------------------------------	---

Gebondenheid	Categorie 1: hechtgebonden in oorsprong
Asbestsoort (vezeltype)	Crocidoliet aanwezig
Asbestconcentratie	Laag (< 50%)
Afschermingsgraad van het gehele materiaal	Enkel randen niet afgeschermd maar geen contact met binnenluchtstromen
Toestand van het materiaal	Onbeschadigd, niet verweerd

Beschrijving	bakeliet aan elektrische meterkast/ zekering
Omgeving	Binnen
Primaire drager	Communicatie en elektrische infrastructuur en uitrusting
Asbestmateriaal	Plaat, paneel, tablet - Type Bakeliet
Bindmiddel van asbestmateriaal	Kunststof of -hars
Gebondenheid op basis van bindmiddel	Hecht
Hoeveelheid (oppervlakte - dikte - aantal)	<ul style="list-style-type: none"><li>• 0,50 m<sup>2</sup> - 2,00 cm - 1 stuk</li></ul>
Totaal volume	0,01 m <sup>3</sup>
Eenvoudig bereikbaar	Ja
Bevestigingswijze	<ul style="list-style-type: none"><li>• Los (al dan niet bedekt)</li><li>• Geschroefd</li></ul>
Identificatiemethode	Vaststelling zonder monsternamen
Destructieve handeling voor identificatie	Nee

Het asbestmateriaal valt onder de mijlpaal van 2040.

Zorgvuldig beheren

- Zorg voor een veilig beheer. Vermijd het beschadigen van het asbestmateriaal. Controleer de toestand jaarlijks op wijzigingen.

- Eenvoudige handelingen: mag via doe-het-zelf of door werknemer(s) met opleidingsattest eenvoudige handelingen  
Tijdens een uitgebreide inspectie zijn er materialen aangetroffen waarbij vermoeden dat ze asbest bevatten. Deze toepassing is echter hechtgebonden en mag zorgvuldig zonder de materialen te beschadigen, verwijderd/ vervangen en afgevoerd worden.

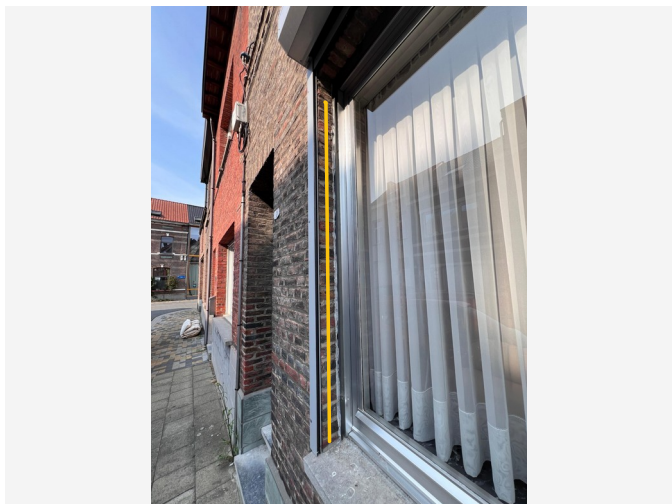
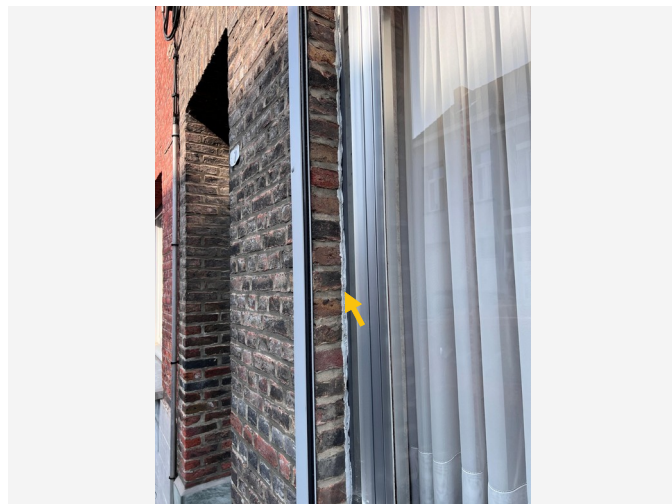
Eindbeoordeling materiaalrisico	Zeer laag materiaalrisico en/of zeer lage kans op vezelvrijgave
---------------------------------	---

Gebondenheid	Categorie 1: hechtgebonden in oorsprong
Asbestsoort (vezeltype)	Crocidoliet aanwezig
Asbestconcentratie	Laag (< 50%)
Afschermingsgraad van het gehele materiaal	Enkel randen niet afgeschermd maar geen contact met binnenluchtstromen
Toestand van het materiaal	Onbeschadigd, niet verweerd

<b>Beschrijving</b>	Mastiek/ kitten aan de ramen
<b>Omgeving</b>	Buiten
<b>Primaire drager</b>	Wandopening verticaal (raam, deur, ...)
<b>Asbestmateriaal</b>	In-situ afwerkingslagen - Pasta, stopverf, voegsel, stopsel, vulsel, mastiek, kitten, ...
<b>Bindmiddel van asbestmateriaal</b>	Kitten, mastiek, pasta
<b>Gebondenheid op basis van bindmiddel</b>	Hecht
<b>Hoeveelheid (gewicht - aantal)</b>	<ul style="list-style-type: none"><li>• 0,50 kg - 1 stuk</li></ul>
<b>Totaal gewicht</b>	0,50 kg
<b>Eenvoudig bereikbaar</b>	Ja
<b>Bevestigingswijze</b>	<ul style="list-style-type: none"><li>• Verlijmd, ingegoten, versmeerd</li></ul>
<b>Identificatiemethode</b>	Vaststelling zonder monsternamen
<b>Destructieve handeling voor identificatie</b>	Nee

Het asbestmateriaal valt onder de mijlpaal van 2040.

Zorgvuldig beheren

- Zorg voor een veilig beheer. Vermijd het beschadigen van het asbestmateriaal. Controleer de toestand jaarlijks op wijzigingen.

- Eenvoudige handelingen: mag via doe-het-zelf of door werknemer(s) met opleidingsattest eenvoudige handelingen  
Deze toepassing is hechtgebonden en mag in zijn geheel bij het vervangen van de ramen afgevoerd en verwijderd worden.

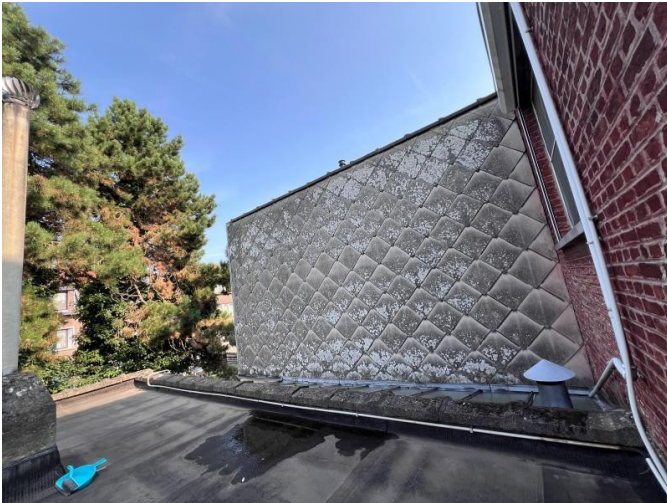
Bij de buurman is vastgesteld dat er asbestleien zijn op het scheidingsmuur.

Identificatiemethode	Redelijk vermoeden
Primaire drager	Wand vrijstaand (scheidingsmuur, ...)
(Asbest)materiaal	Dak- en gevelbekleding - Lei, shingle
Bindmiddel	Cement
Gebondenheid bindmiddel	Hecht

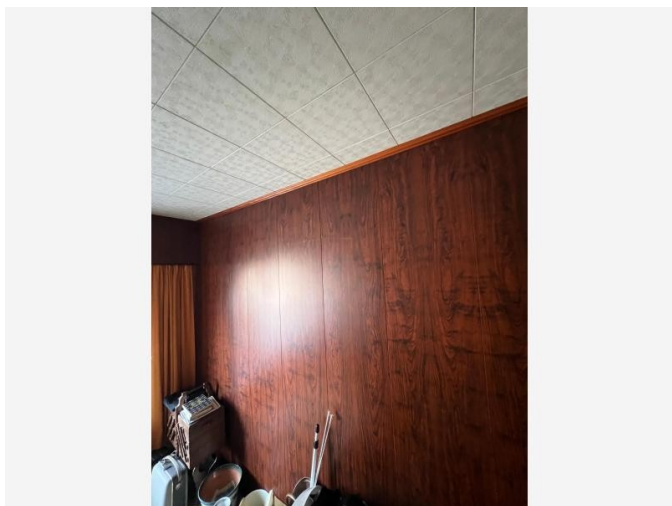
Er is sprake van een valsplafond en wanden die niet vervaardigd zijn uit asbestverdachte materialen.

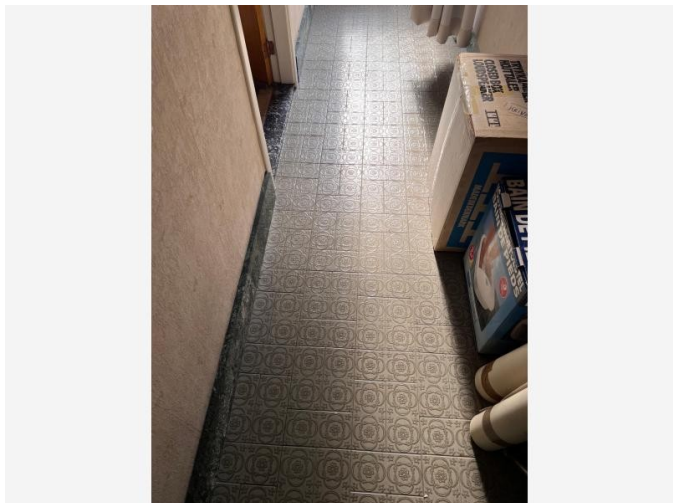
# Fiche 7: niet inspecteerbaar zonder het te beschadigen

Er kan zwarte lijmlaag onder de tegels liggen, deze is asbesthoudend. Door vaststelling is het niet inspecteerbaar zonder de tegels te beschadigen.

Identificatiemethode	niet inspecteerbaar
Primaire drager	Vloer

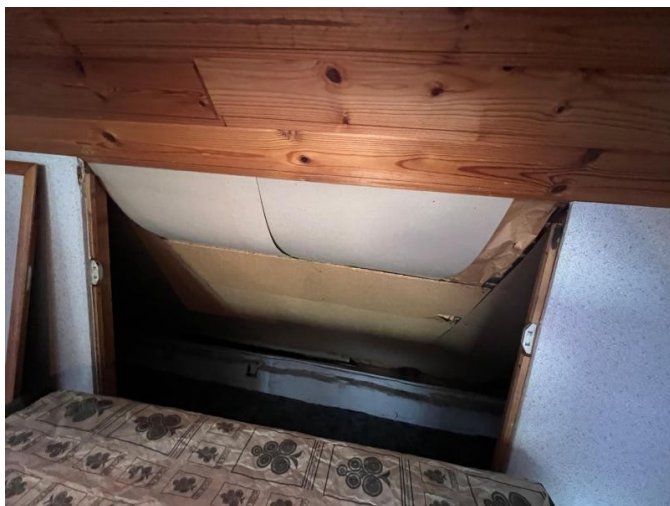
Het onderdak kan niet inspecteert worden zonder het te beschadigen van de isolatie en houtenplaten.

Identificatiemethode	niet inspecteerbaar
Primaire drager	Schuin dak

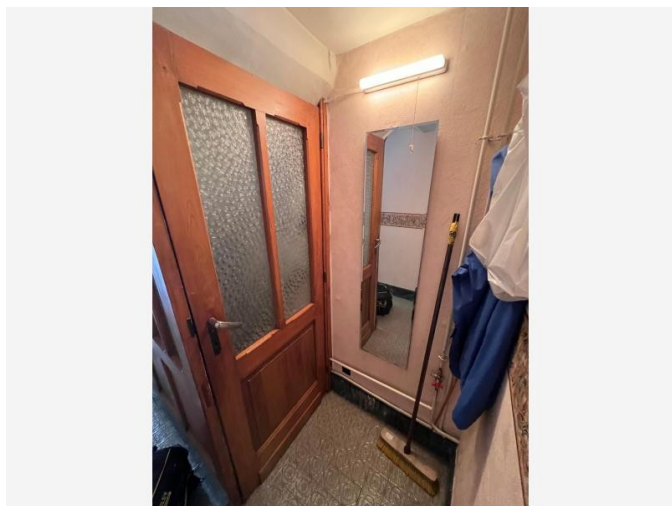
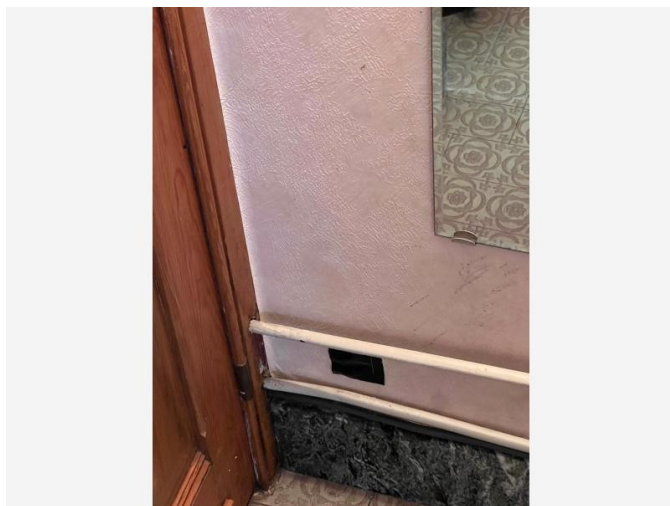
Geen asbest

#	Type	Referentie	Resultaat
9.1	Mengmonster	1	Geen asbest

Beschrijving	Pleisterwerk binnenwand v0+v1
Omgeving	Binnen
Primaire drager	Binnenwand
Bindmiddel van materiaal	Gips - kalk
Gebondenheid op basis van bindmiddel	Niet-hechtgebonden
Hoeveelheid (oppervlakte - dikte - aantal)	• 80,00 m <sup>2</sup> - 3,00 cm - 1 stuk
Totaal volume	2,40 m <sup>3</sup>
Identificatiemethode	Vaststelling met monstername
Destructieve handeling voor identificatie	Nee

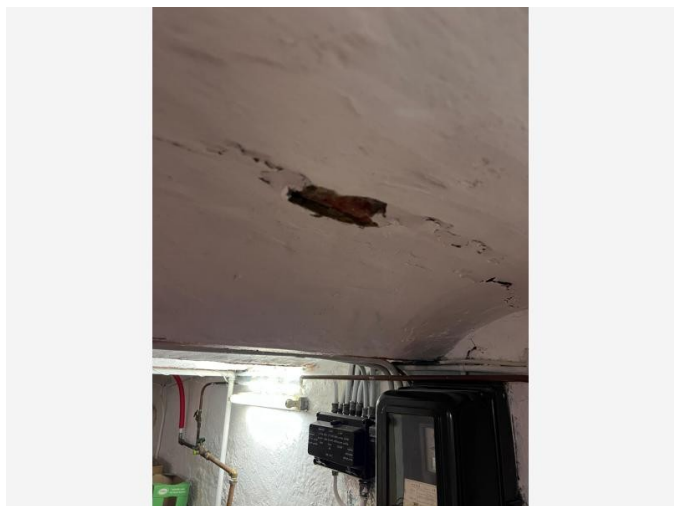
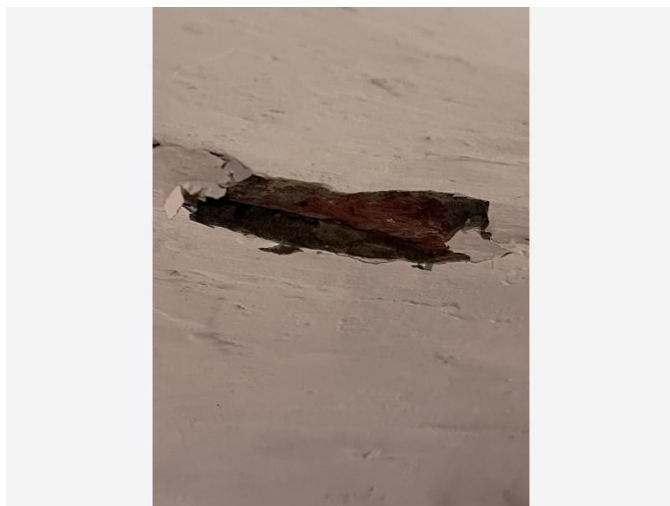
Geen asbest

#	Type	Referentie	Resultaat
10.1	Mengmonster	2	Geen asbest

Beschrijving	bezetting (pleisterwerk) plafond kelder
Omgeving	Binnen
Primaire drager	Plafond
Bindmiddel van materiaal	Gips - kalk
Gebondenheid op basis van bindmiddel	Niet-hechtgebonden
Hoeveelheid (oppervlakte - dikte - aantal)	• 20,00 m <sup>2</sup> - 2,00 cm - 1 stuk
Totaal volume	0,40 m <sup>3</sup>
Identificatiemethode	Vaststelling met monsternamen
Destructieve handeling voor identificatie	Nee
