# Asbestinventarisatetest

Lage Vosbergstraat 18, 2840 Rumst

Attestnummer : 20260201-000075.000

**Niet-asbestveilig**

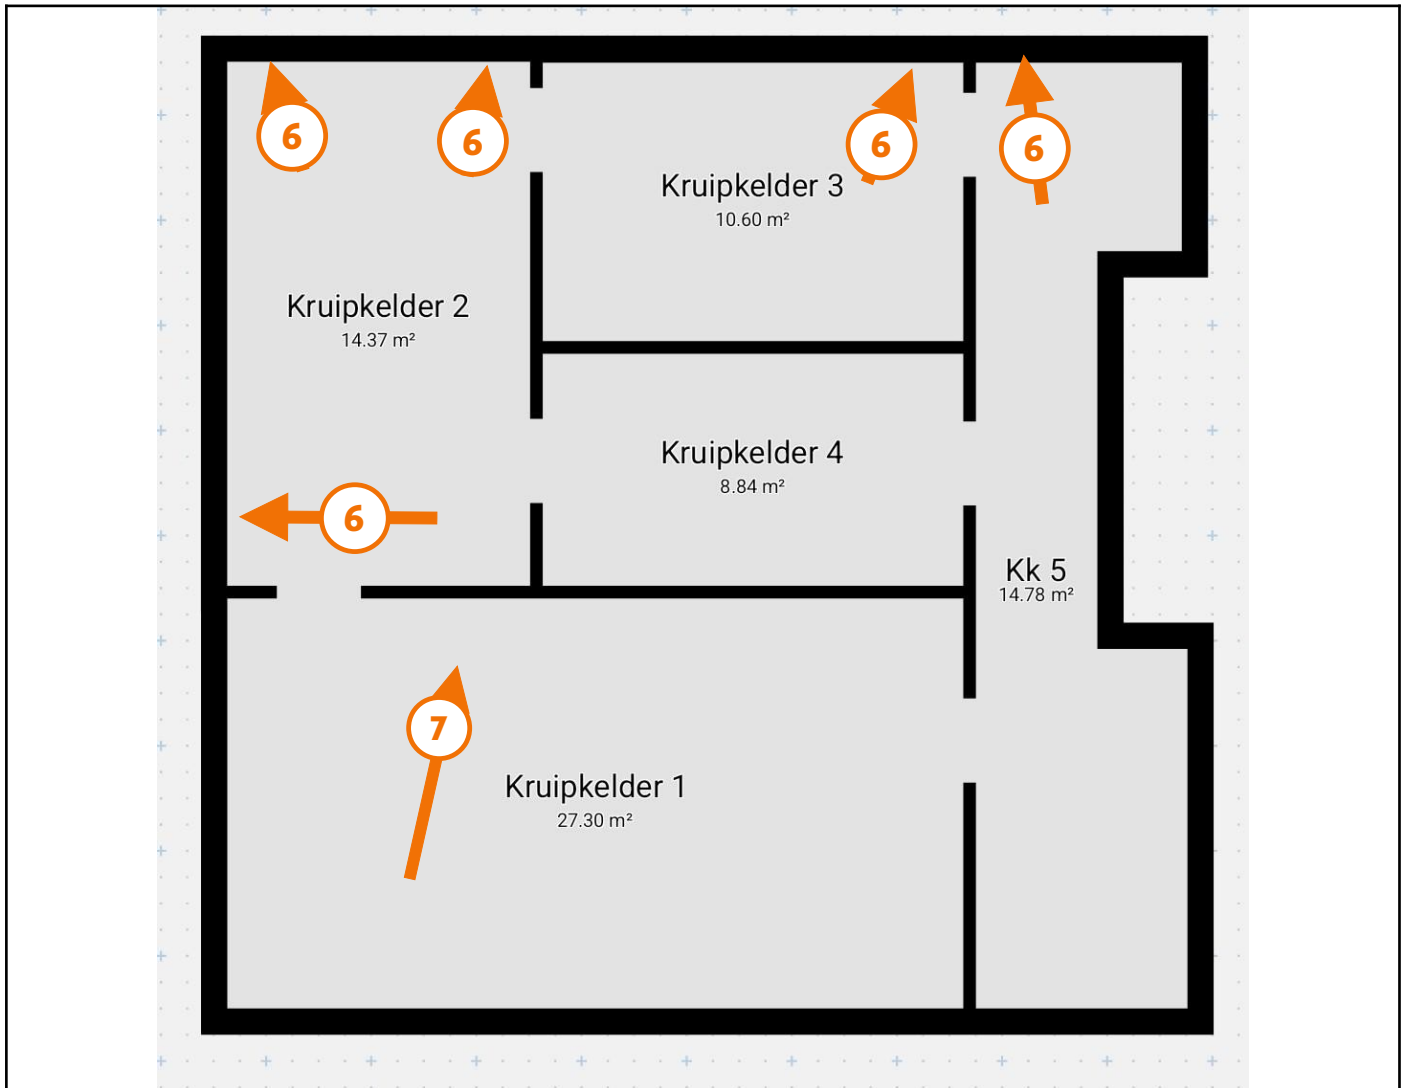
## Plan 1.2: Kruipkelder

Beschrijving	Type	Actie
6. Afvoerleidingen buitengevels/ kruipkelder woning	Asbestmateriaal	Verwijderen
7. Koker luchttoevoer haard (kruipkelder)	Asbestmateriaal	Verwijderen

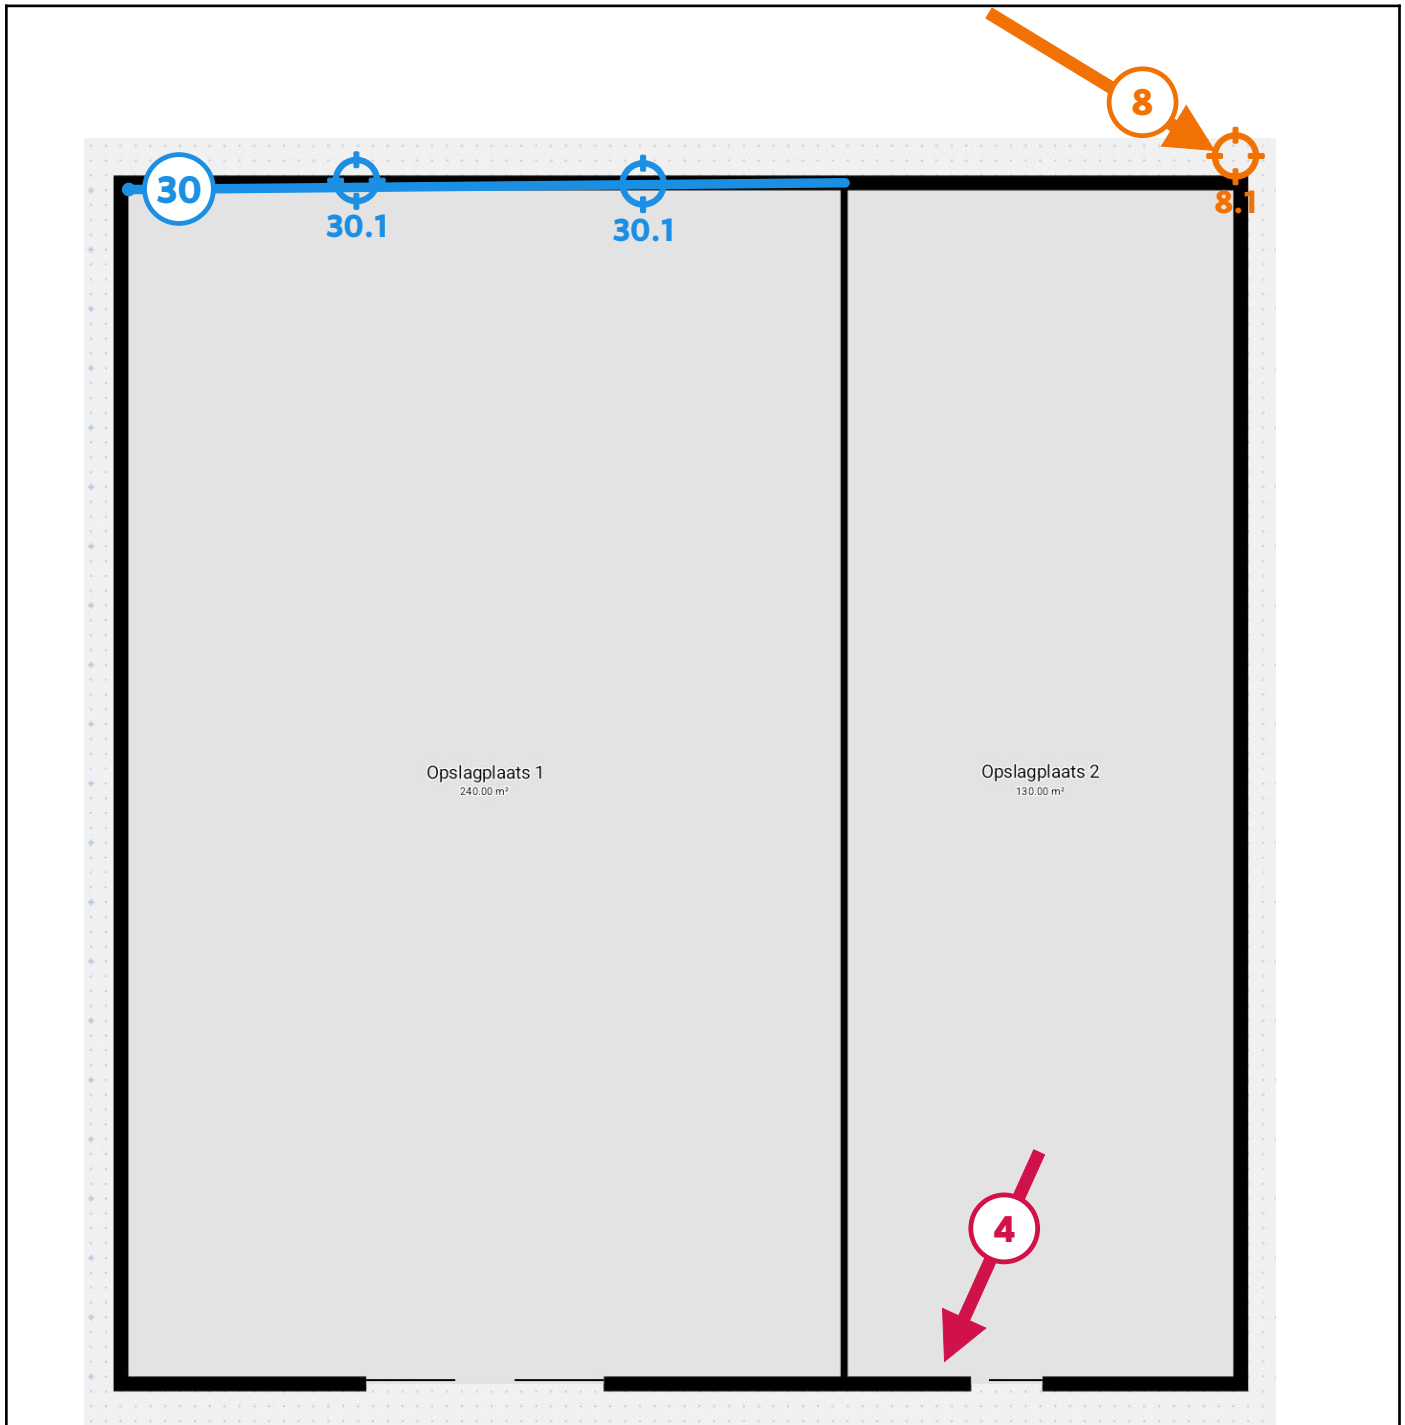
## Plan 2.1: Gelijkvloers

Beschrijving	Type	Actie
4. Asbesthoudende kuip opslagplaats 2 (serre)	Asbestmateriaal	Dringend verwijderen
8. Afvoerleidingen achterzijde serre/ opslagplaats	Asbestmateriaal	Maatregelen nemen

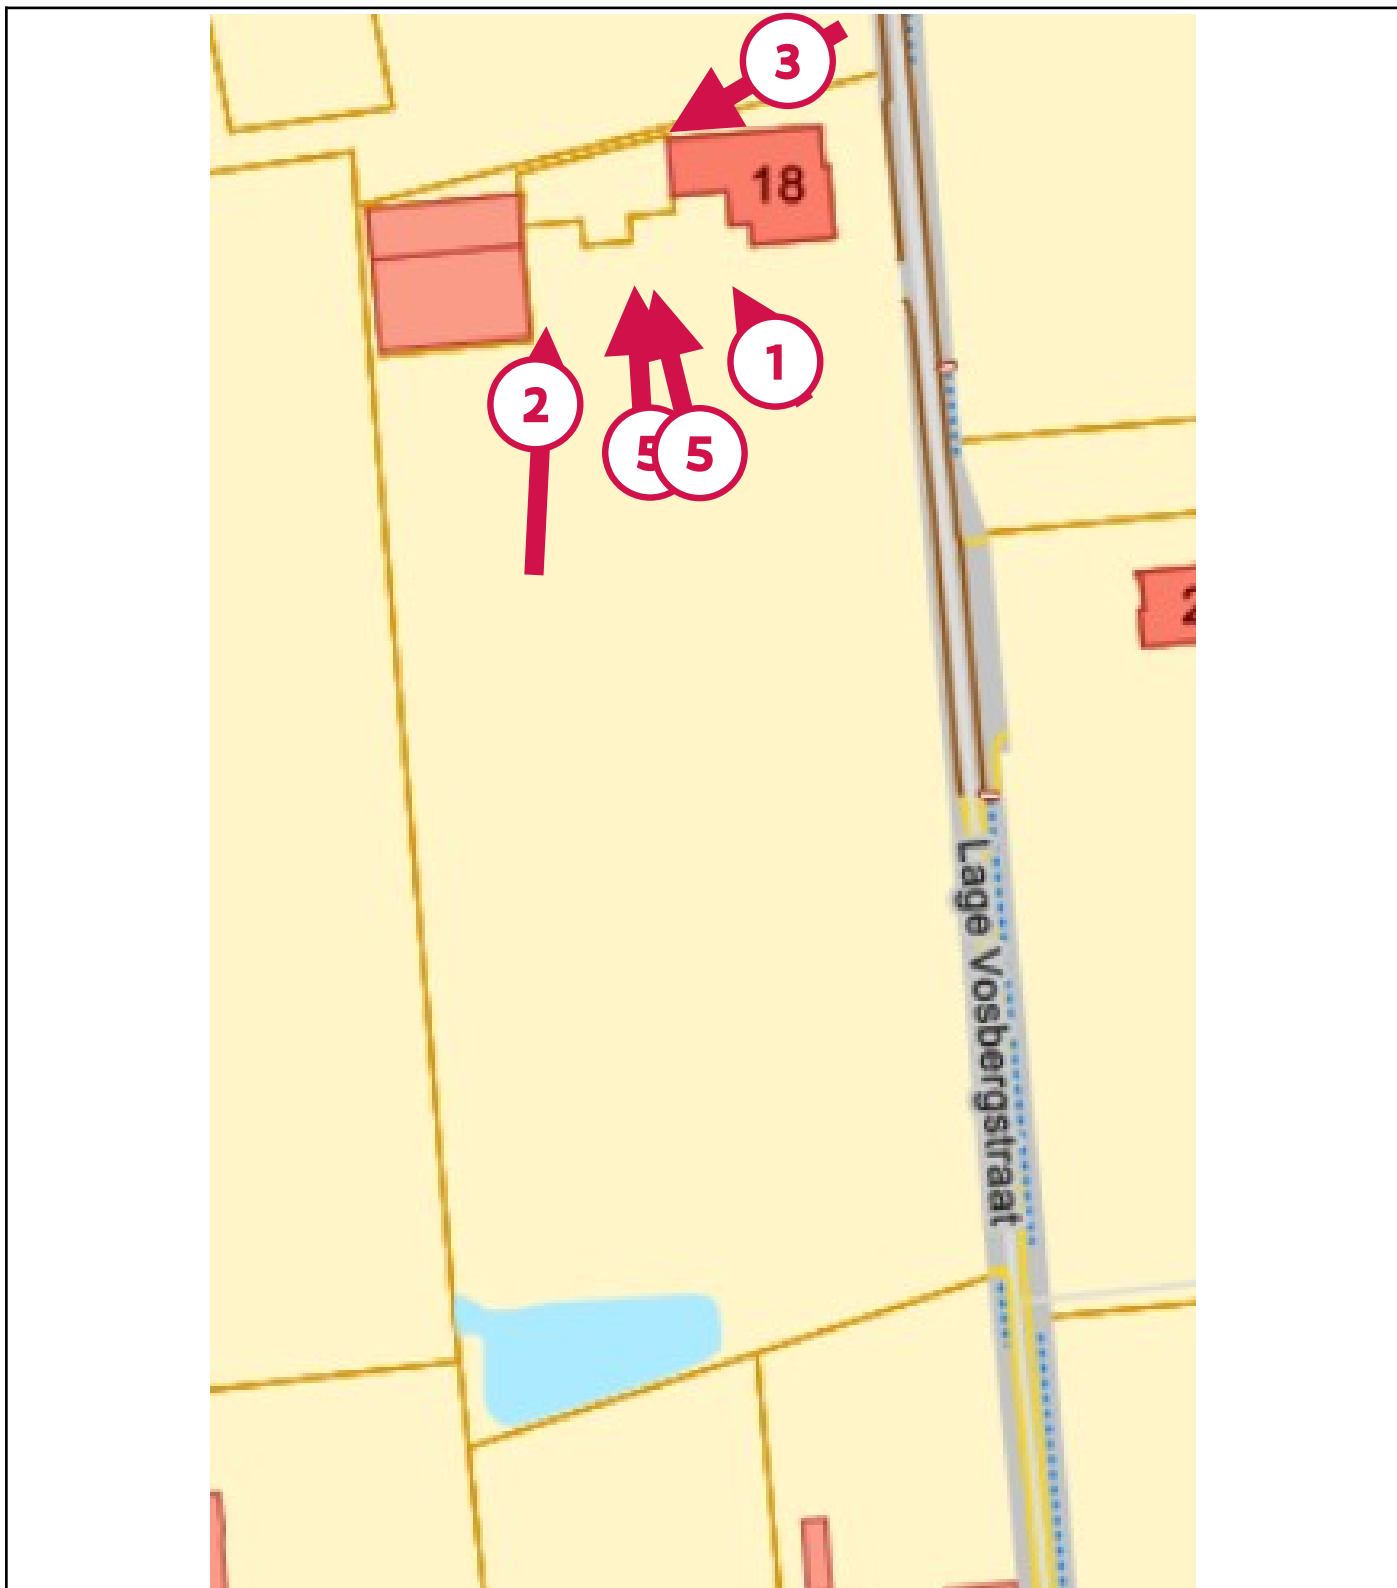
## Plan 5.1: Vaststellingen buiten de constructies

1. Asbesthoudende koker tuin (1)	Asbestmateriaal	Dringend verwijderen
2. Oude asbesthoudende schaal	Asbestmateriaal	Dringend verwijderen
3. Asbesthoudende koker tuin (2)	Asbestmateriaal	Dringend verwijderen
5. Oude zuilen tuin	Asbestmateriaal	Dringend verwijderen

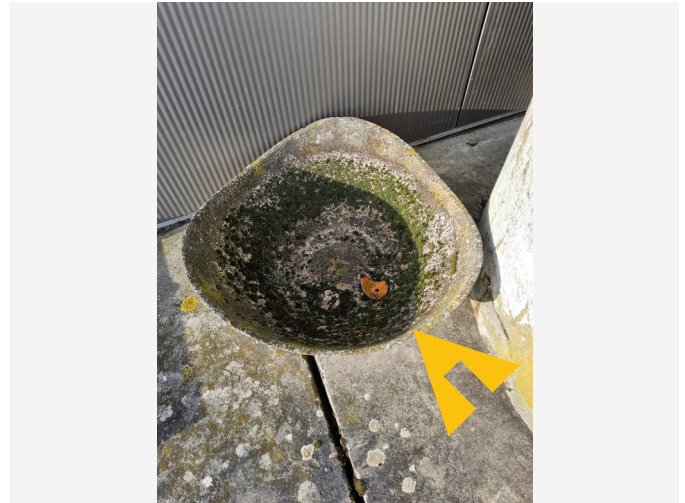
Het asbestmateriaal valt onder de mijlpaal van 2040.

**Dringend verwijderen**

- Verwijder het asbestafval.

- Eenvoudige handelingen: mag via doe-het-zelf of door werknemer(s) met opleidingsattest eenvoudige handelingen  
Indien het materiaal niet beschadigd geraakt en men stofvorming vermijdt mag dit eventueel door een doe-het-zelver of werknemer(s) met opleidingsattest eenvoudige handelingen verwijderd worden. Dit is enkel mogelijk mits het nemen van de juiste voorzorgsmaatregelen, het gebruik van de nodige PBM's (een aansluitend stofmasker beschermingsklasse FFP3, wegwerphandschoenen, een wegwerpoverall (Cat. III, Type 5 en 6) en afspoelbare schoenen) en mits het materiaal goed bevochtigd of gefixeerd wordt tijdens de verwijdering. Raap het asbestafval en de mogelijks gecontamineerde materialen voorzichtig op en leg deze in een geschikte afvalzak. Het afval dient hermetisch afgesloten en dubbel verpakt afgevoerd te worden naar een recyclagepark of kan opgehaald worden door een geregistreerde asbestinzamelaar. Bij verwijdering door een aannemer of erkend asbestverwijderaar staat die zelf in voor het correct afvoeren van het asbestafval.

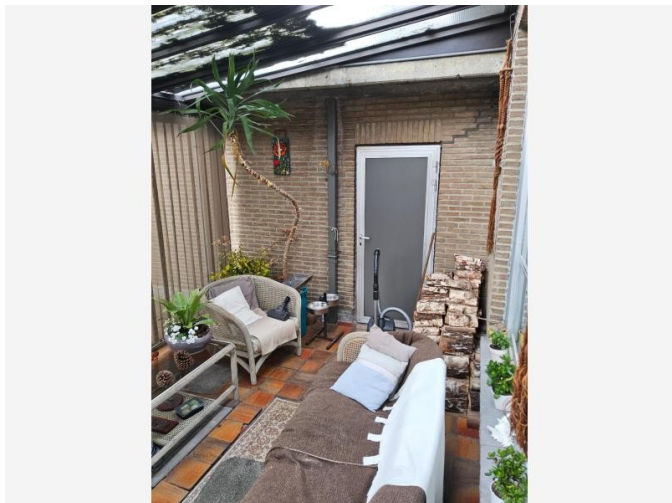
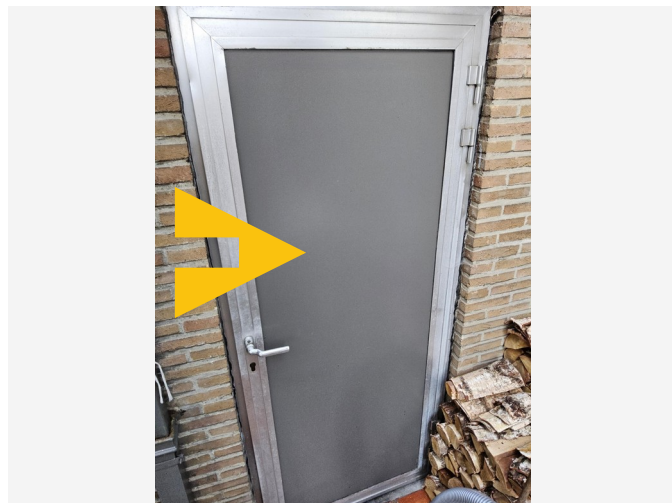
Beschrijving	Afvoerleidingen achterzijde serre/ opslagplaats
Omgeving	Buiten
Primaire drager	Vloer
Asbestmateriaal	Buis, koker, leiding, pijp, doorvoer
Bindmiddel van asbestmateriaal	Cement
Gebondenheid op basis van bindmiddel	Hecht
Hoeveelheid (lengte - omtrek - dikte - aantal)	<ul style="list-style-type: none"> <li>• 1,00 m - 25,00 cm - 1,00 cm - 1 stuk</li> <li>• 1,00 m - 100,00 cm - 1,00 cm - 2 stuks</li> </ul>
Totaal volume	0,023 m <sup>3</sup>
Eenvoudig bereikbaar	<p>Nee</p> <ul style="list-style-type: none"> <li>• Het asbestmateriaal is bedekt (uitgezonderd laag verf, coating, behang, kunststof, textiel) en het wegnemen van het bedekkende materiaal kan niet zonder het bedekkende materiaal te beschadigen.</li> </ul>
Bevestigingswijze	<ul style="list-style-type: none"> <li>• Geklemd</li> <li>• Onbekend</li> </ul>
Identificatiemethode	Een monstername door de asbestdeskundige met laboanalyse door een asbestlabo.

Destructieve handeling voor identificatie	Nee
Opmerking	Omvang niet vast te stellen binnen het kader van het niet-destructief onderzoek. Mogelijks veel lopende meters onder de grond.
