Asbestinventarisatetest

Antwerpsestraat 90/90/03.1, 2850 Boom

Attestnummer : 20250930-000102.000

Uitgegeven op : 30.09.2025

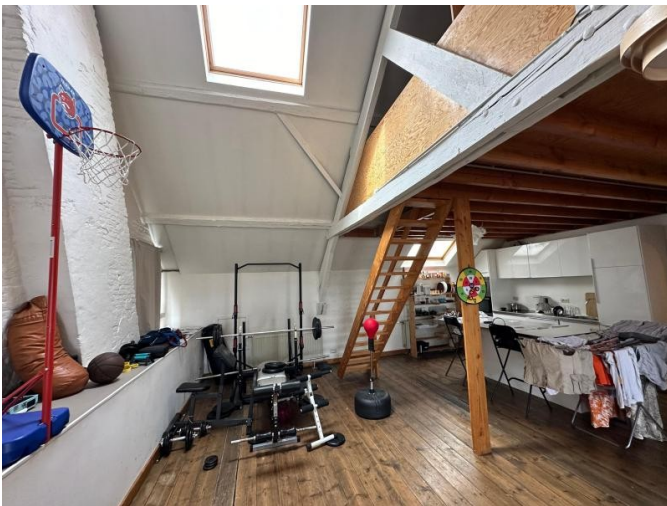
Vrije foto

Verschillende plafonds bestaan uit gipskartonbeplating. Binnen het kader van een niet-destructief onderzoek konden de achterliggende lagen niet worden geanalyseerd. Enkel door deze te verwijderen of door een destructief onderzoek kunnen de achterliggende lagen geanalyseerd worden. De smeerlagen tussen de gipskartonplaten kon niet worden vastgesteld, en dienen bij sanering bemonsterd te worden ingeval er twijfel is dat ze aangebracht zijn voor 2001. Bij vernieuwing van deze binnenschil wordt aanbevolen om nieuw monsternamen te laten nemen.

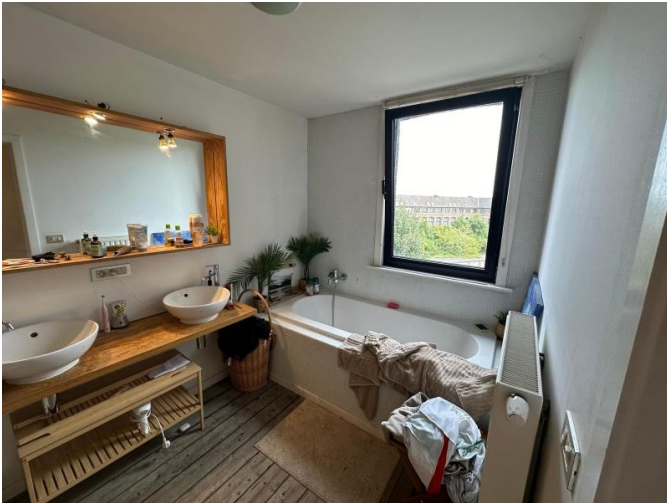
Vrije foto

Achter de tegels kan asbesthoudende lijm gebruikt zijn welke zonder destructief onderzoek niet kan worden vastgesteld. Bij sloop of grondige werken en bij het (plaatselijk) verwijderen van deze tegels wordt aangeraden steeds bijkomende stalen te laten nemen van de lijm indien deze wordt aangetroffen.

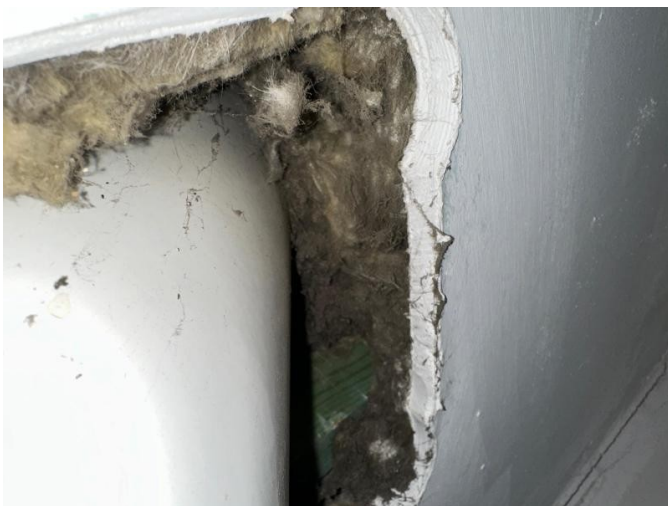
Vrije foto

Verschillende wanden bestaan uit gipskartonbeplating. Binnen het kader van een niet-destructief onderzoek konden de achterliggende lagen niet worden geanalyseerd. Enkel door deze beplatingen te verwijderen of door een destructief onderzoek kunnen de achterliggende lagen geanalyseerd worden. De smeerlagen tussen de gipskartonplaten kon niet worden vastgesteld, en dienen bij sanering bemonsterd te worden ingeval er twijfel is dat ze aangebracht zijn voor 2001. Bij vernieuwing van deze binnenschil wordt aanbevolen om nieuw monsternamen te laten nemen.

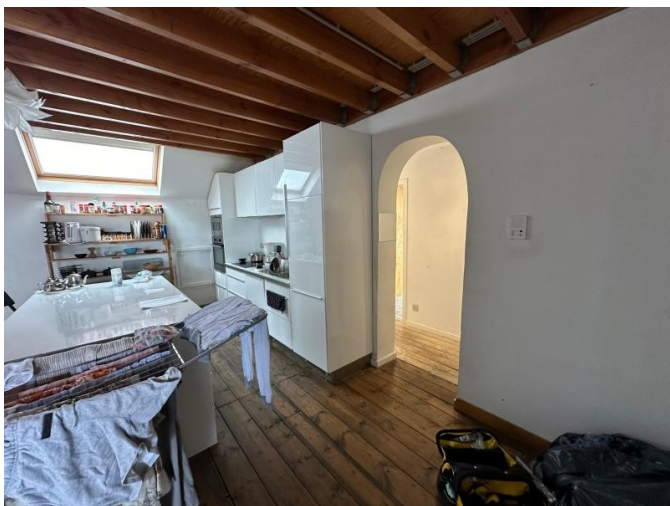
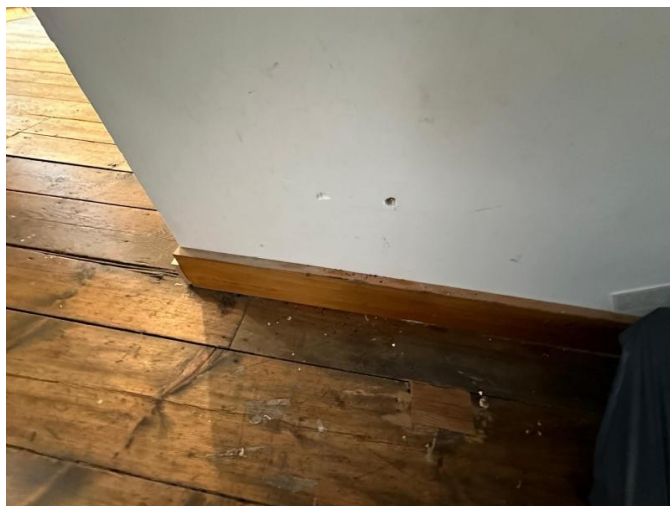
Fiche 4: Wanden: pleisterwerk

Geen asbest

#	Type	Referentie	Resultaat
4.1	Mengmonster	101	Geen asbest
