Asbestinventarisatetest

Wipplein 10, 2850 Boom

Attestnummer : 20251112-000354.000

Uitgegeven op : 12.11.2025

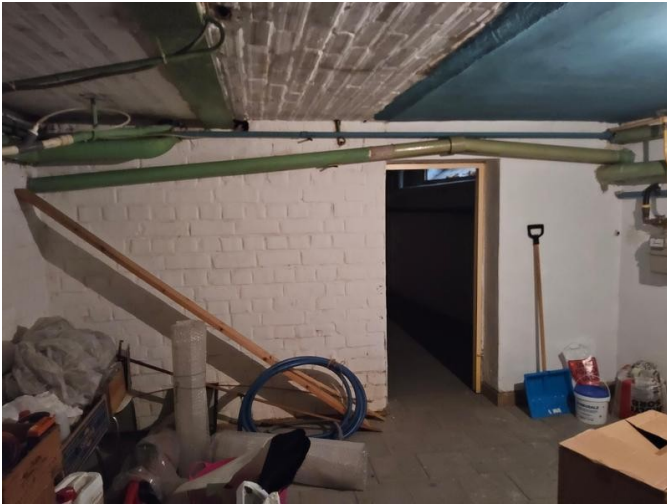
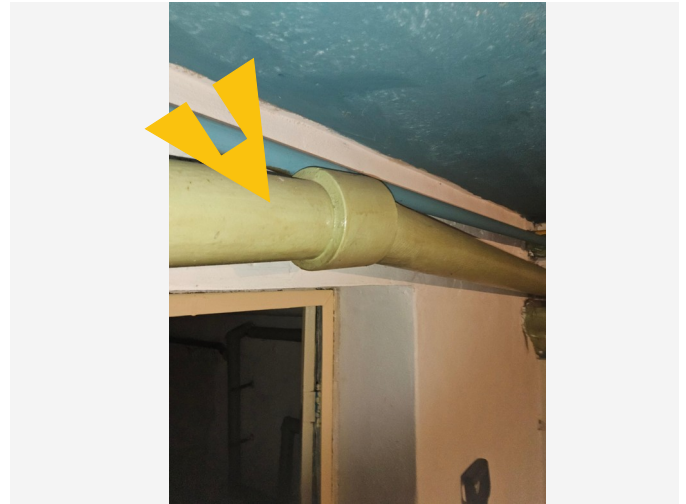
| Eindbeoordeling materiaalrisico | Zeer laag materiaalrisico en/of zeer lage kans op vezelvrijgave |

| Asbestsoort (vezeltype) | Crocidoliet aanwezig |
| Toestand van het materiaal | Onbeschadigd, niet verweerd |

| Beschrijving | Koker kelderberging 4 |
| Asbestmateriaal | Buis, koker, leiding, pijp, doorvoer |
| Opmerking | Omvang niet vast te stellen binnen het kader van het niet-destructief onderzoek. |

- Zorg voor een veilig beheer. Vermijd het beschadigen van het asbestmateriaal. Controleer de toestand jaarlijks op wijzigingen.
- Voer bijkomende staalname(s) uit.

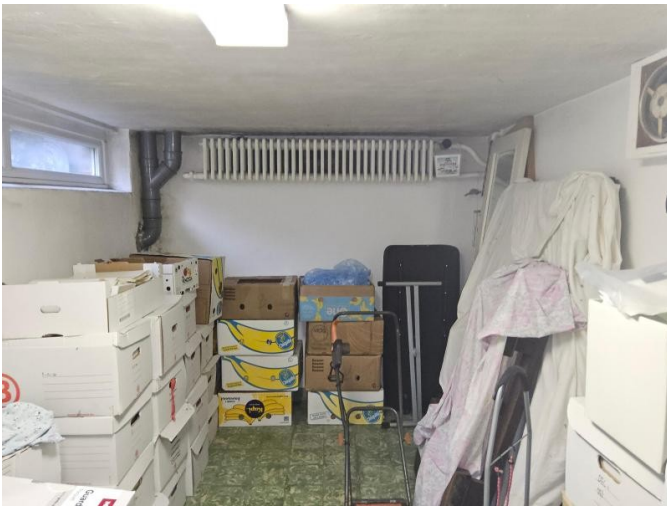
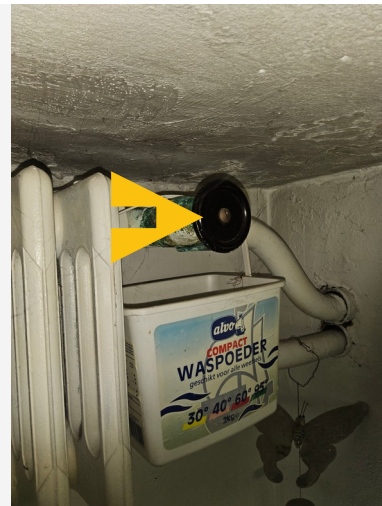
| Eindbeoordeling materiaalrisico | Laag materiaalrisico en/of verlaagde kans op vezelvrijgave |

| Asbestsoort (vezeltype) | Crocidoliet aanwezig |
| Afschermingsgraad van het gehele materiaal | Geheel of deels (ook) vrij aan de binnenlucht |
| Toestand van het materiaal | Onbeschadigd, niet verweerd |

| Beschrijving | Bakeliet oude radiatorknoppen woning |

- Zorg voor een veilig beheer. Vermijd het beschadigen van het asbestmateriaal. Controleer de toestand jaarlijks op wijzigingen.
- Voer bijkomende staalname(s) uit.

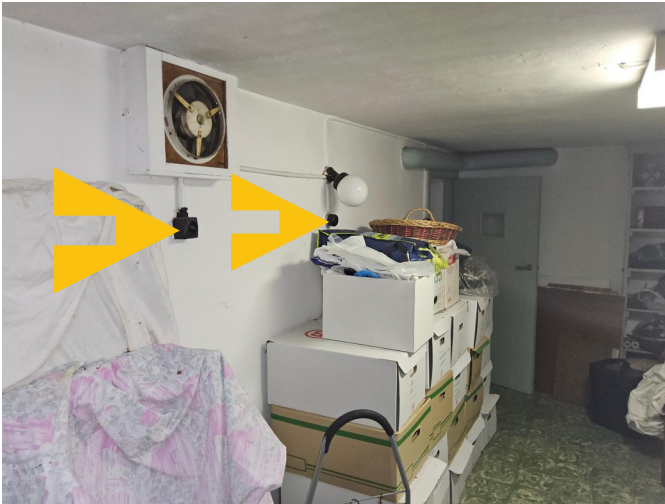
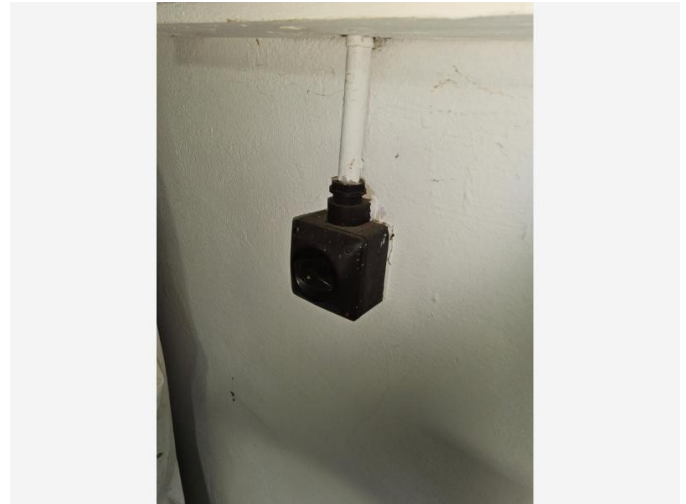
| Eindbeoordeling materiaalrisico | Laag materiaalrisico en/of verlaagde kans op vezelvrijgave |

| Asbestsoort (vezeltype) | Crocidoliet aanwezig |
| Afschermingsgraad van het gehele materiaal | Geheel of deels (ook) vrij aan de binnenlucht |
| Toestand van het materiaal | Onbeschadigd, niet verweerd |

| Beschrijving | Bakeliet elektrische installaties woning |

- Zorg voor een veilig beheer. Vermijd het beschadigen van het asbestmateriaal. Controleer de toestand jaarlijks op wijzigingen.
- Voer bijkomende staalname(s) uit.
