Asbestinventarisatetest

Oude Baan 18, 2840 Rumst

Attestnummer : 20250627-000342.000

Zone 1: Hoofdgebouw

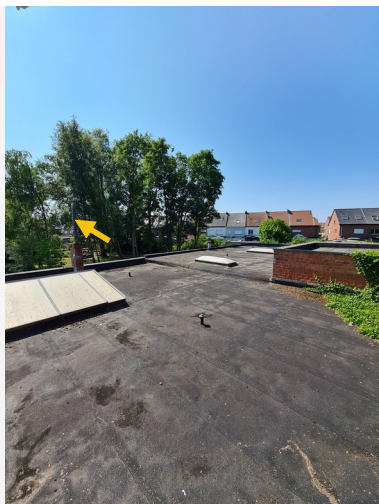
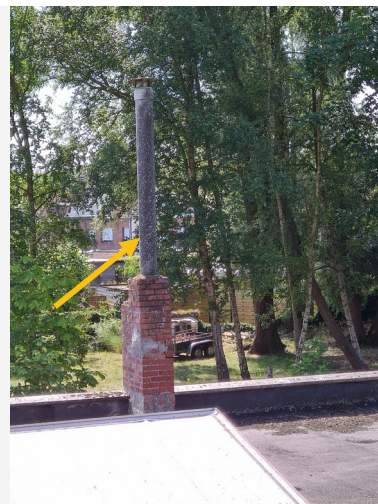
Eindbeoordeling materiaalrisico	Verhoogd materiaalrisico en/of verhoogde kans op vezelvrijgave
---------------------------------	--

Gebondenheid	Categorie 1: hechtgebonden in oorsprong
Asbestsoort (vezeltype)	Crocidoliet aanwezig
Asbestconcentratie	Laag (< 50%)
Afschermingsgraad van het gehele materiaal	Geheel of deels (ook) vrij aan binnenluchtstromen
Toestand van het materiaal	Licht beschadigd, licht verweerd. Intact calciumsilicaatmateriaal of categorie III 'gebondenheid'

Beschrijving	Cementbuizen plat dak
Omgeving	Binnen
Primaire drager	Schacht-koker (technisch)
Asbestmateriaal	Buis, koker, leiding, pijp, doorvoer
Bindmiddel van asbestmateriaal	Cement
Gebondenheid op basis van bindmiddel	Hecht
Hoeveelheid (lengte - omtrek - dikte - aantal)	<ul style="list-style-type: none">• 4,00 m - 40,00 cm - 20,00 cm - 3 stuks
Totaal volume	0,96 m ³
Eenvoudig bereikbaar	Ja
Bevestigingswijze	<ul style="list-style-type: none">• Verlijmd, ingegoten, versmeerd
Identificatiemethode	Vaststelling zonder monstername
Destructieve handeling voor identificatie	Nee

Verwijderen

- Zorg voor een veilig beheer. Vermijd het beschadigen van het asbestmateriaal. Controleer de toestand jaarlijks op wijzigingen.
- Scherm in afwachting van verwijdering het asbestmateriaal af van luchtstromingen en verstoring: bijvoorbeeld door het te verpakken, te fixeren, af te dekken, signalisatie - afbakening aan te brengen, ...
- Voer bijkomende staalname(s) uit.

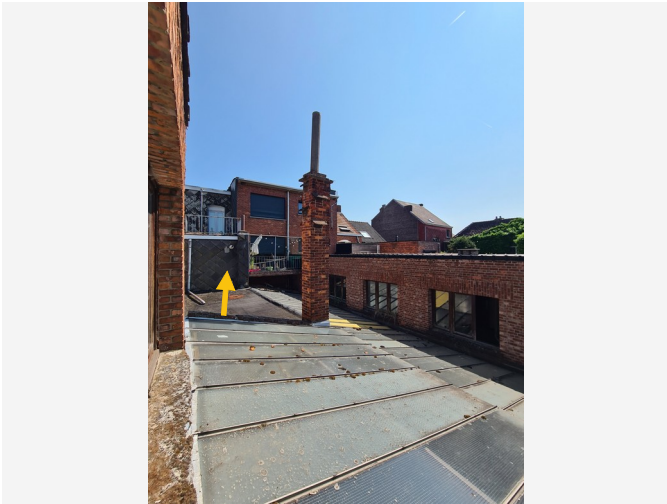
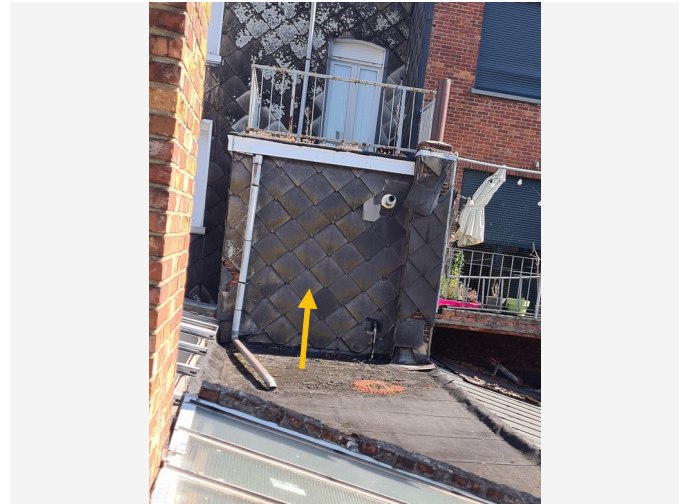
Eindbeoordeling materiaalrisico	Verhoogd materiaalrisico en/of verhoogde kans op vezelvrijgave
---------------------------------	--

Gebondenheid	Categorie 1: hechtgebonden in oorsprong
Asbestsoort (vezeltype)	Crocidoliet aanwezig
Asbestconcentratie	Laag (< 50%)
Afschermingsgraad van het gehele materiaal	Geheel of deels vrij aan de buitenlucht
Toestand van het materiaal	Matig beschadigd, matig verweerd

Beschrijving	Gevel met leien
Omgeving	Buiten
Primaire drager	Wand buitenschil
Asbestmateriaal	Dak- en gevelbekleding - Lei, shingle
Bindmiddel van asbestmateriaal	Cement
Gebondenheid op basis van bindmiddel	Hecht
Hoeveelheid (oppervlakte - aantal)	• 6,00 m ² - 1 stuk
Totale oppervlakte	6,00 m ²
Eenvoudig bereikbaar	Ja
Bevestigingswijze	<ul style="list-style-type: none">• Geklemd• Genageld, geniet
Identificatiemethode	Vaststelling zonder monstername
Destructieve handeling voor identificatie	Nee

Verwijderen

- Verwijder dit asbestmateriaal zo snel mogelijk. Volg de toestand goed op.
- Hemelwater dat afspoelt van asbestcement daken of gevels kan asbestdeeltjes bevatten. Gebruik het enkel voor gesloten circuits (bv. spoelen toiletten). Reinig na het vervangen van het dak of de gevel de dakgoten en regenwaterput of -ton om asbesthoudend sediment of slib te verwijderen
- Voer bijkomende staalname(s) uit.

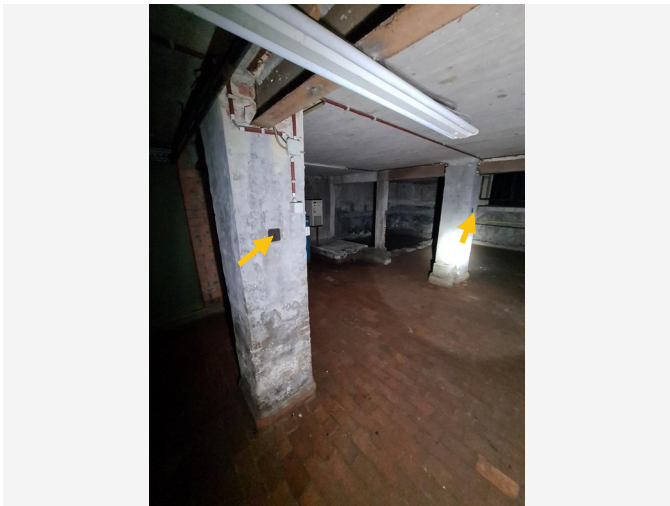
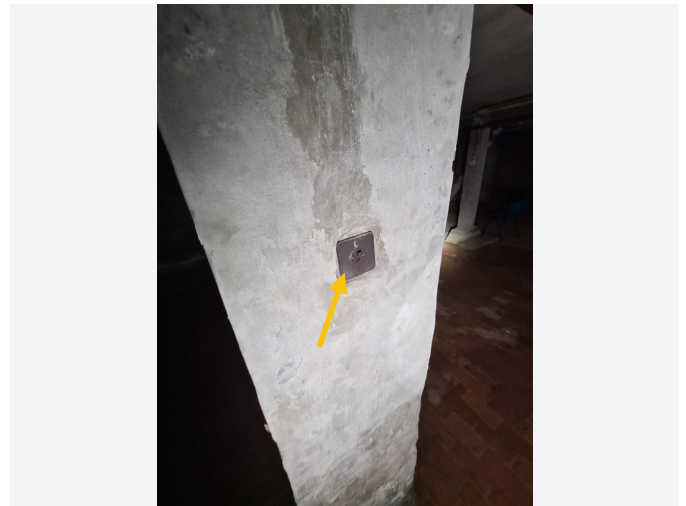
Eindbeoordeling materiaalrisico	Laag materiaalrisico en/of verlaagde kans op vezelvrijgave
---------------------------------	--

Gebondenheid	Categorie 1: hechtgebonden in oorsprong
Asbestsoort (vezeltype)	Crocidoliet aanwezig
Asbestconcentratie	Laag (< 50%)
Afschermingsgraad van het gehele materiaal	Geheel of deels (ook) vrij aan de binnenlucht
Toestand van het materiaal	Onbeschadigd, niet verweerd

Beschrijving	behuizing elektrische installatie Kelder
Omgeving	Binnen
Primaire drager	Communicatie en elektrische infrastructuur en uitrusting
Asbestmateriaal	Plaat, paneel, tablet - Type Bakeliet
Bindmiddel van asbestmateriaal	Kunststof of -hars
Gebondenheid op basis van bindmiddel	Hecht
Hoeveelheid (oppervlakte - dikte - aantal)	• 1,00 m ² - 1,00 cm - 6 stuks
Totaal volume	0,06 m ³
Eenvoudig bereikbaar	Ja
Bevestigingswijze	• Geschroefd
Identificatiemethode	Vaststelling zonder monstername
Destructieve handeling voor identificatie	Nee

Zorgvuldig beheren

- Zorg voor een veilig beheer. Vermijd het beschadigen van het asbestmateriaal. Controleer de toestand jaarlijks op wijzigingen.
- Voer bijkomende staalname(s) uit.

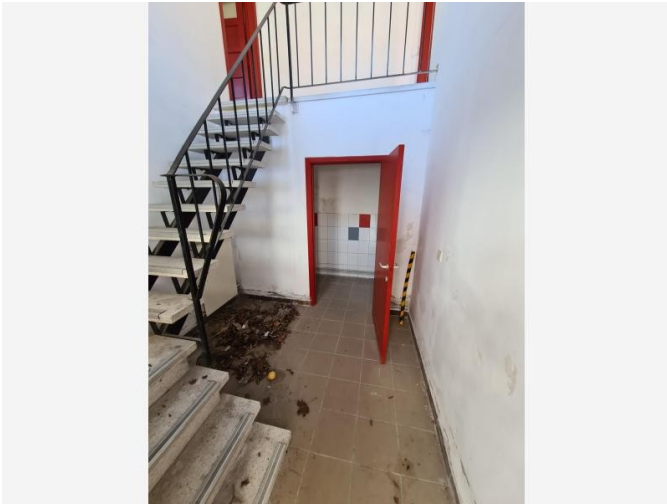
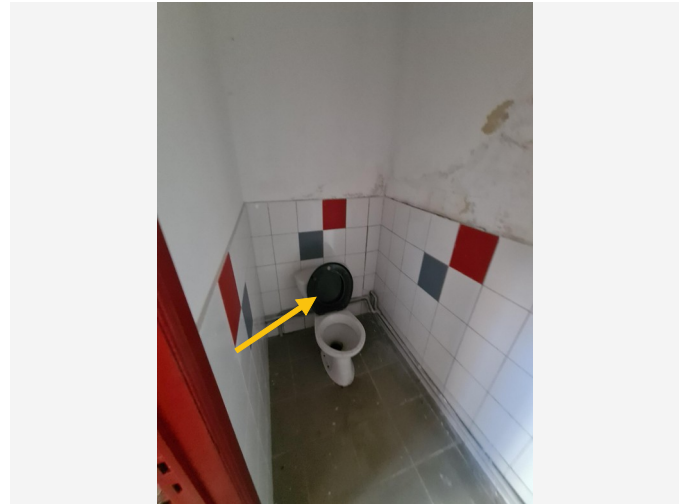
Eindbeoordeling materiaalrisico	Laag materiaalrisico en/of verlaagde kans op vezelvrijgave
---------------------------------	--

Gebondenheid	Categorie 1: hechtgebonden in oorsprong
Asbestsoort (vezeltype)	Crocidoliet aanwezig
Asbestconcentratie	Laag (< 50%)
Afschermingsgraad van het gehele materiaal	Geheel of deels (ook) vrij aan de binnenlucht
Toestand van het materiaal	Onbeschadigd, niet verweerd

Beschrijving	Bakeliet wc-bril
Omgeving	Binnen
Primaire drager	Sanitaire infrastructuur en uitrusting (toe- en afvoer)
Asbestmateriaal	Plaat, paneel, tablet - Type Bakeliet
Bindmiddel van asbestmateriaal	Kunststof of -hars
Gebondenheid op basis van bindmiddel	Hecht
Hoeveelheid (oppervlakte - dikte - aantal)	• 0,20 m ² - 1,00 cm - 1 stuk
Totaal volume	0,002 m ³
Eenvoudig bereikbaar	Ja
Bevestigingswijze	• Geschroefd
Identificatiemethode	Vaststelling zonder monstername
Destructieve handeling voor identificatie	Nee

Zorgvuldig beheren

- Zorg voor een veilig beheer. Vermijd het beschadigen van het asbestmateriaal. Controleer de toestand jaarlijks op wijzigingen.
- Voer bijkomende staalname(s) uit.

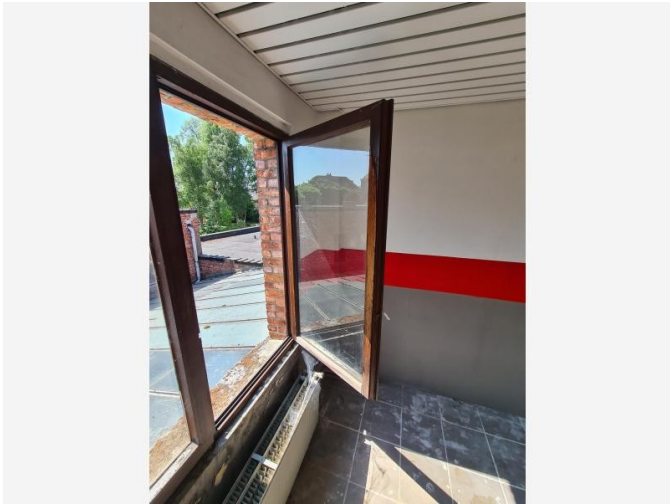
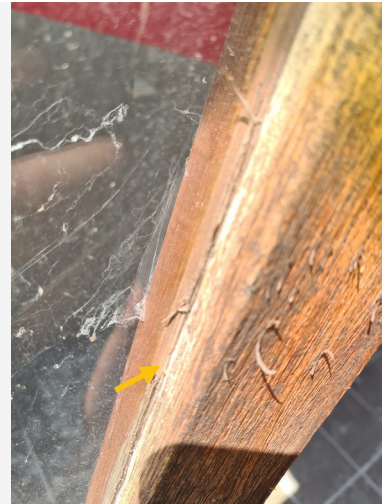
Eindbeoordeling materiaalrisico	Laag materiaalrisico en/of verlaagde kans op vezelvrijgave
---------------------------------	--

Gebondenheid	Categorie 1: hechtgebonden in oorsprong
Asbestsoort (vezeltype)	Amfibool aanwezig, uitgezonderd crocidoliet
Asbestconcentratie	Laag (< 50%)
Afschermingsgraad van het gehele materiaal	Geheel of deels (ook) vrij aan de binnenlucht
Toestand van het materiaal	Licht beschadigd, licht verweerd. Intact calciumsilicaatmateriaal of categorie III 'gebondenheid'

Beschrijving	Mastiek ramen 1ste verdieping rechts
Omgeving	Buiten
Primaire drager	Wandopening verticaal (raam, deur, ...)
Asbestmateriaal	In-situ afwerkingslagen - Pasta, stopverf, voegsel, stopsel, vulsel, mastiek, katten, ...
Bindmiddel van asbestmateriaal	Kitten, mastiek, pasta
Gebondenheid op basis van bindmiddel	Hecht
Hoeveelheid (gewicht - aantal)	<ul style="list-style-type: none">• 1,00 kg - 6 stuks
Totaal gewicht	6,00 kg
Eenvoudig bereikbaar	Ja
Bevestigingswijze	<ul style="list-style-type: none">• Verlijmd, ingegoten, versmeerd
Identificatiemethode	Vaststelling zonder monsternamen
Destructieve handeling voor identificatie	Nee

Zorgvuldig beheren

- Zorg voor een veilig beheer. Vermijd het beschadigen van het asbestmateriaal. Controleer de toestand jaarlijks op wijzigingen.
- Voer bijkomende staalname(s) uit.

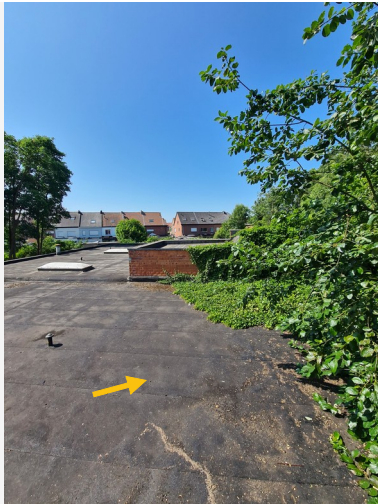
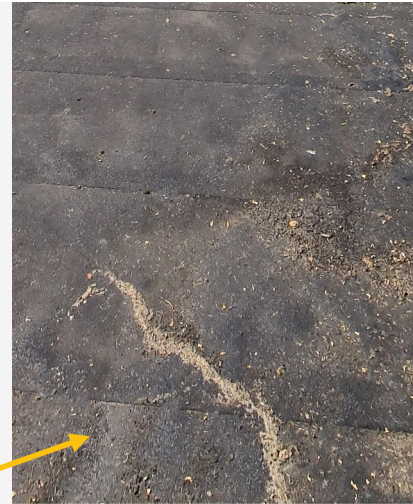
Beschrijving	Roofing
Omgeving	Buiten
Primaire drager	Plat dak
Asbestmateriaal	Dak- en gevelbekleding - Roofing
Bindmiddel van asbestmateriaal	Bitumen (roofing, teer, asfalt)
Gebondenheid op basis van bindmiddel	Hecht
Hoeveelheid (oppervlakte - aantal)	<ul style="list-style-type: none">• 800,00 m² - 1 stuk
Totale oppervlakte	800,00 m ²
Eenvoudig bereikbaar	Ja
Bevestigingswijze	<ul style="list-style-type: none">• Verlijmd, ingegoten, versmeerd
Identificatiemethode	Vaststelling zonder monstername Motivatie: Groot risico op structurele gevolgschade (lekschade, werking installatie,...)
Destructieve handeling voor identificatie	Nee

Zorgvuldig beheren

- Zorg voor een veilig beheer. Vermijd het beschadigen van het asbestmateriaal. Controleer de toestand jaarlijks op wijzigingen.
- Voer bijkomende staalname(s) uit.

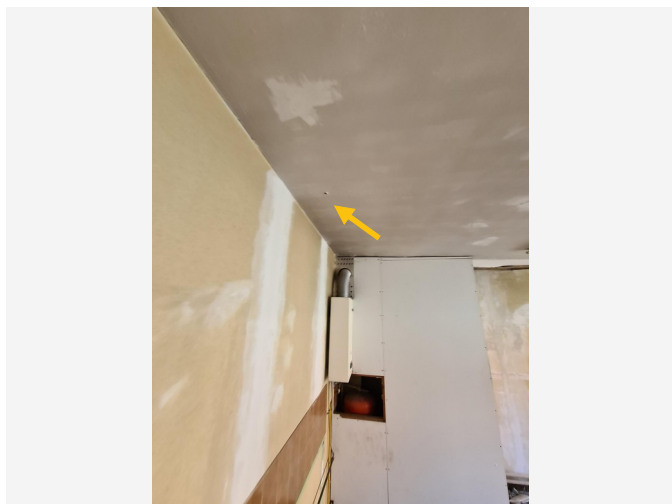
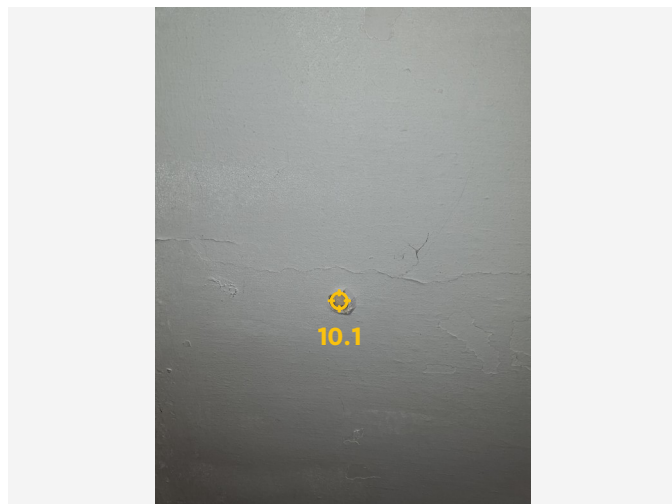
Fiche 10: Pleisterwerk plafonds

Geen asbest

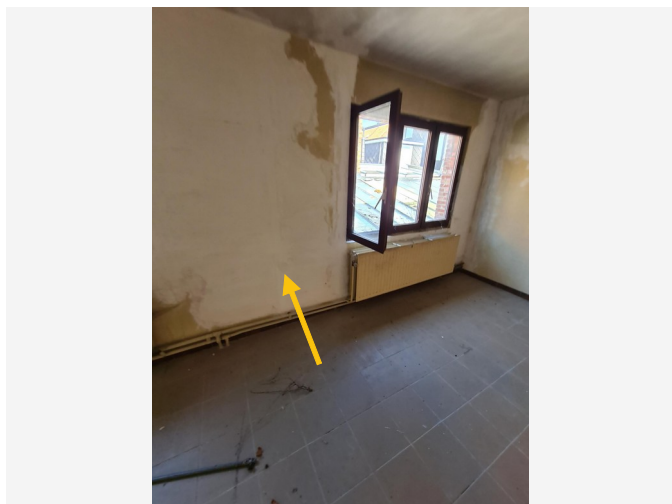
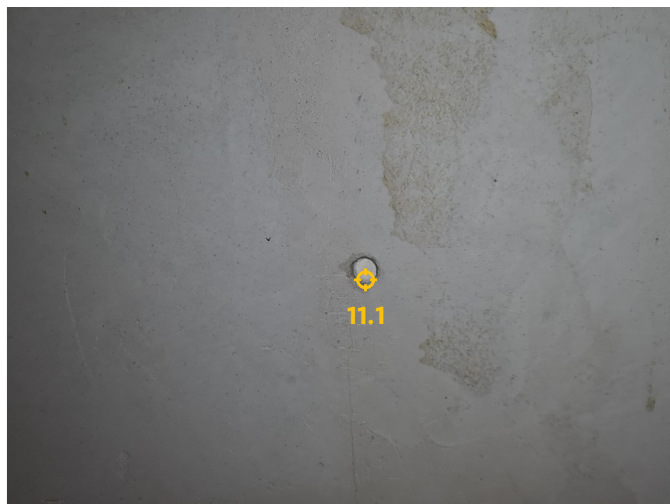
Fiche 11: pleisterwerk wanden

Geen asbest
