# Asbestinventarisatetest

Oostvaarddijk 53A, 2830 Willebroek

Attestnummer : 20240904-000422.001

## Niet-asbestveilig

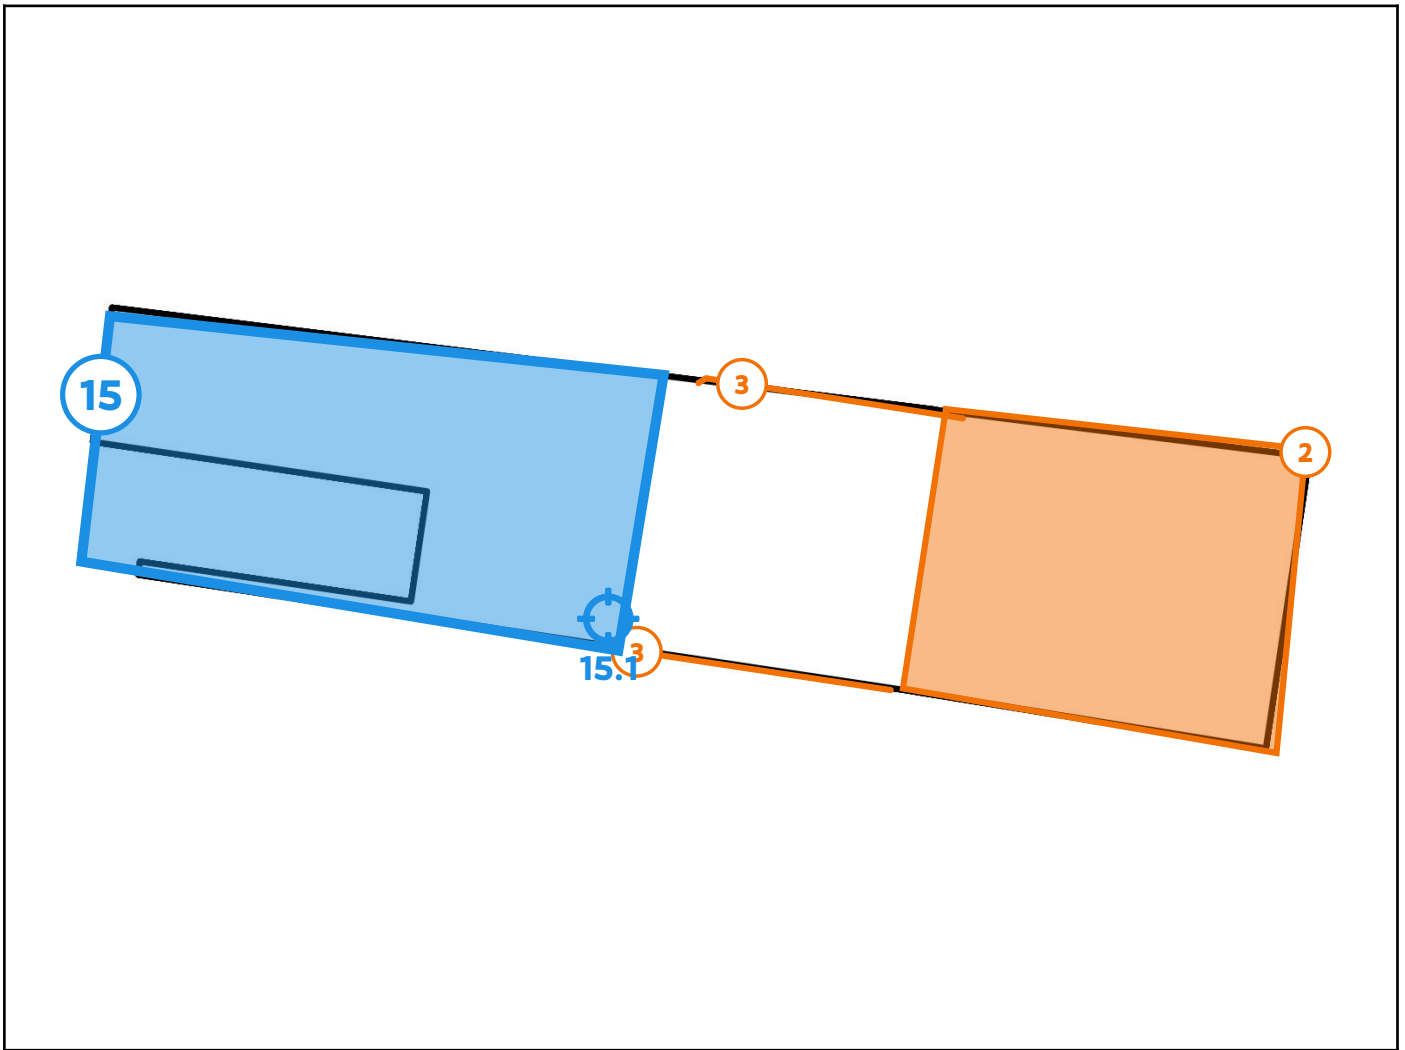
## Plan 1.6: Hoofdgebouw dak

Beschrijving	Type	Actie
2. Leien uit asbestcement	Asbestmateriaal	<a href="#">Verwijderen</a>
3. Deksteen asbestcement Hol	Asbestmateriaal	<a href="#">Verwijderen</a>
15. Roofing dak	Geen asbest	-
15.1 Code: Roof oost	Puntmonster	-

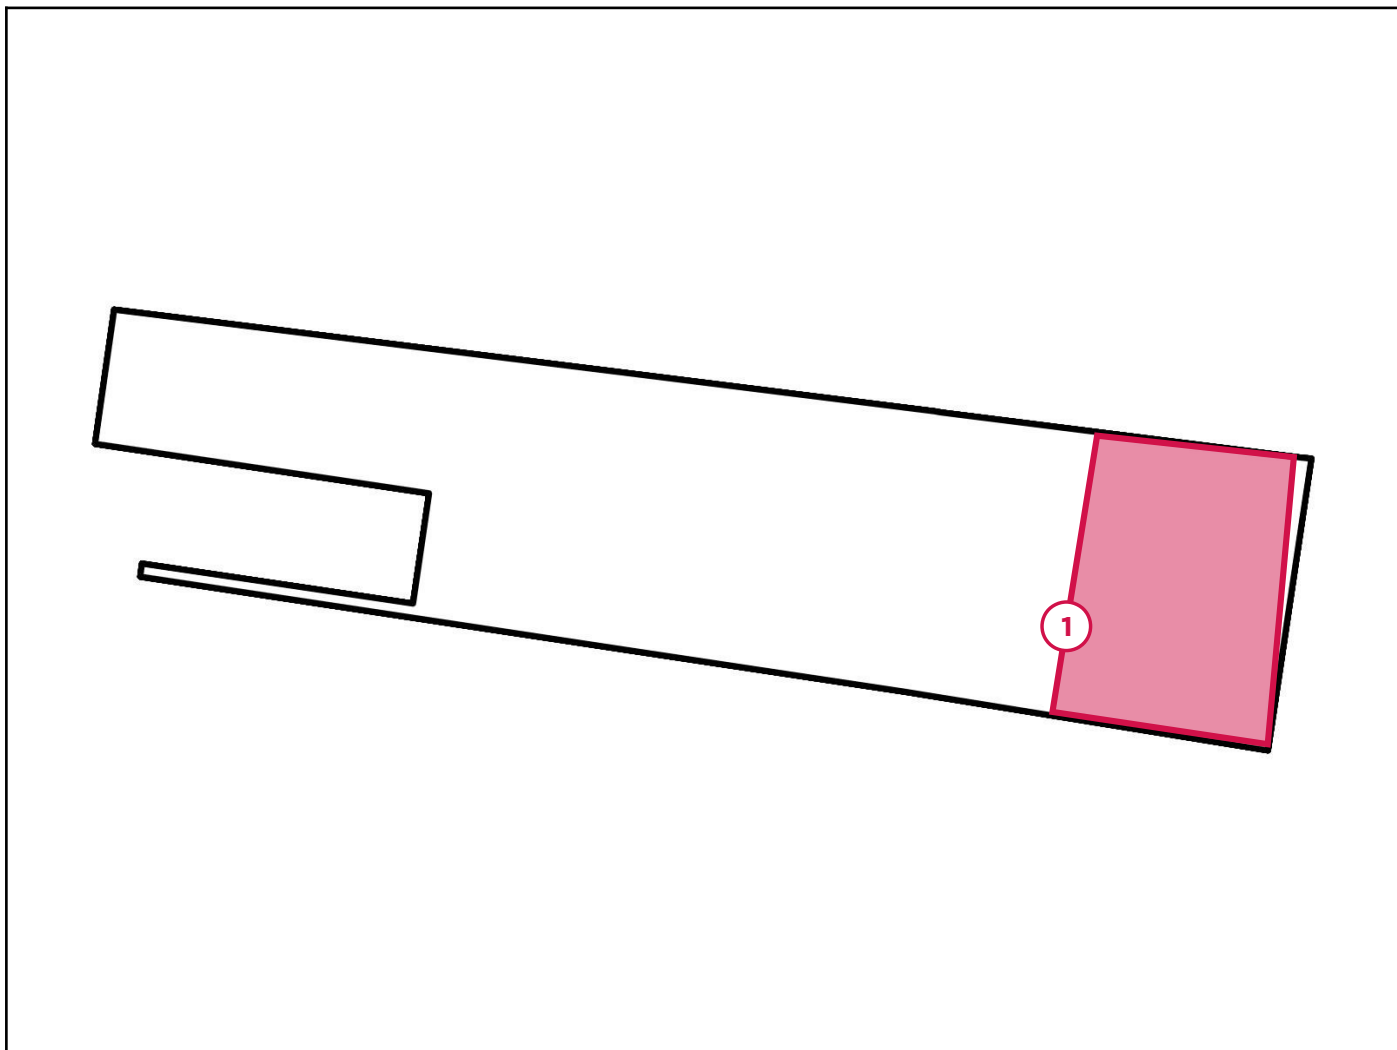
## Plan 1.7: Hoofdgebouw zolder

Beschrijving	Type	Actie
1. linoleum zolder	Asbestmateriaal	Dringend verwijderen

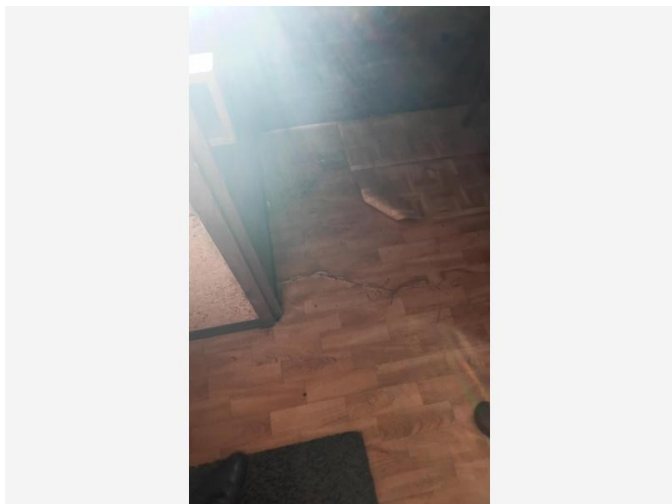
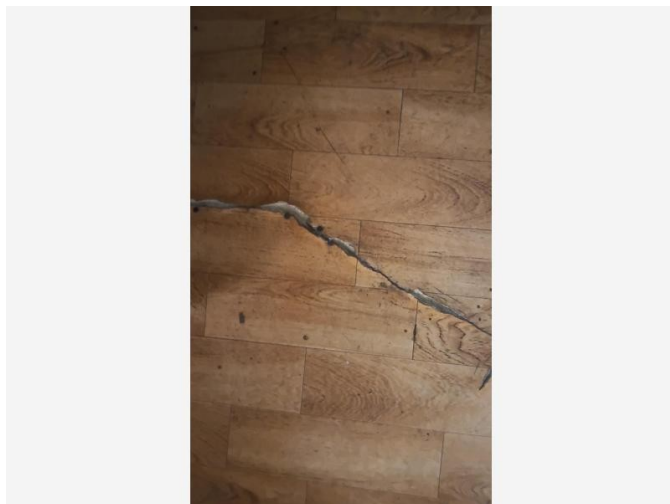
Het asbestmateriaal valt onder de mijlpaal van 2034.

**Dringend verwijderen**

Eindbeoordeling materiaalrisico	Hoog materiaalrisico en/of hoge kans op vezelvrijgave
---------------------------------	---

Gebondenheid	Categorie 2: niet-hechtgebonden met matrix
Asbestsoort (vezeltype)	Crocidoliet aanwezig
Asbestconcentratie	Hoog ( $\geq 50\%$ )
Afschermingsgraad van het gehele materiaal	Geheel of deels (ook) vrij aan de binnenlucht
Toestand van het materiaal	Matig beschadigd, matig verweerd

Beschrijving	linoleum zolder
Omgeving	Binnen
Primaire drager	Vloer
Asbestmateriaal	Prefab - afwerking - Vloerzeil
Bindmiddel van asbestmateriaal	Karton - papier - viltachtig
Gebondenheid op basis van bindmiddel	Niet-hechtgebonden
Hoeveelheid (oppervlakte - aantal)	<ul style="list-style-type: none"><li>• 35,00 m<sup>2</sup> - 1 stuk</li></ul>
Totale oppervlakte	35,00 m <sup>2</sup>
Eenvoudig bereikbaar	Ja
Bevestigingswijze	<ul style="list-style-type: none"><li>• Onbekend</li></ul>
Identificatiemethode	Vaststelling zonder monstername  Motivatie: Op vraag van de eigenaar-opdrachtgever werd geen monstername uitgevoerd
Destructieve handeling voor identificatie	Nee
Opmerking	geen staal genomen economische redenen

- Zorg voor een veilig beheer. Vermijd het beschadigen van het asbestmateriaal. Controleer de toestand jaarlijks op wijzigingen.
- Scherm in afwachting van verwijdering het asbestmateriaal af van luchtstromingen en verstoring: bijvoorbeeld door het te verpakken, te fixeren, af te dekken, signalisatie - afbakening aan te brengen, ...
- Voer bijkomende staalname(s) uit.

- Hermetische zone (erkend asbestverwijderaar) kan niet anders dan in hermetische zone

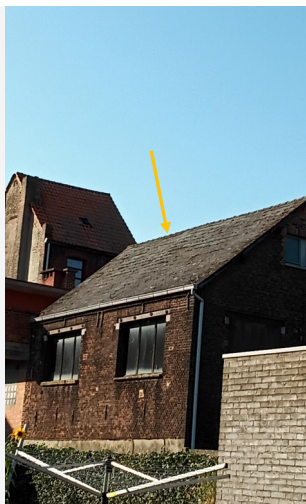
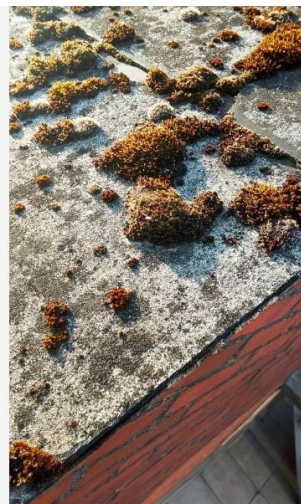
Het asbestmateriaal valt onder de mijlpaal van 2034.

Verwijderen

Zeker niet ontmossen. geen hoge druk reinigers op gebruiken of enig borstelmetaal.

Het is niet toegelaten om zonnepanelen op dit dak te plaatsen.

<b>Eindbeoordeling materiaalrisico</b>	Verhoogd materiaalrisico en/of verhoogde kans op vezelvrijgave
<b>Opmerking</b>	<p>crocidoliet wordt aangenomen omdat er geen staal werd genomen.</p> <p>een staalname kan de ware asbestsoort bewijzen. en dit kan een invloed hebben om de risicobeoordeling.</p> <p>Korstmossen op deze leien veroorzaken de "Matig beschadigd, matig verweerd" toestand.</p> <p>het is niet toegelaten dit dak te ontmossen</p>

<b>Gebondenheid</b>	Categorie 1: hechtgebonden in oorsprong
<b>Asbestsoort (vezeltype)</b>	Crocidoliet aanwezig
<b>Asbestconcentratie</b>	Laag (< 50%)
<b>Afschermingsgraad van het gehele materiaal</b>	Geheel of deels vrij aan de buitenlucht
<b>Toestand van het materiaal</b>	Matig beschadigd, matig verweerd

Beschrijving	Leien uit asbestcement
Omgeving	Buiten
Primaire drager	Schuin dak
Asbestmateriaal	Dak- en gevelbekleding - Lei, shingle
Bindmiddel van asbestmateriaal	Cement
Gebondenheid op basis van bindmiddel	Hecht
Hoeveelheid (oppervlakte - aantal)	<ul style="list-style-type: none"><li>• 85,00 m<sup>2</sup> - 1 stuk</li></ul>
Totale oppervlakte	85,00 m <sup>2</sup>
Eenvoudig bereikbaar	Ja
Bevestigingswijze	<ul style="list-style-type: none"><li>• Genageld, geniet</li></ul>
Identificatiemethode	Vaststelling zonder monstername
Destructieve handeling voor identificatie	Nee
Opmerking	<p>oppervlakte is een berendeneerde schatting , aan deze oppervlakte worden geen rechten verleend. dak was te hoog op accuraat te bepalen. de oppervlakte hier benoemd is een netto oppervlakte en houdt geen rekening met de overlap van de leien</p> <p>kan geen uitspraak doen over een eventueel onderdak</p> <p>Er werd om economische reden geen staal genomen. pdrachtgever begrijpt dat daarom moet worden aangenomen dat deze toepassing asbest bevat, tot tegendeel wordt bewezen.</p>

- Zorg voor een veilig beheer. Vermijd het beschadigen van het asbestmateriaal. Controleer de toestand jaarlijks op wijzigingen.
- Hemelwater dat afspoelt van asbestcement daken of gevels kan asbestdeeltjes bevatten. Gebruik het enkel voor gesloten circuits (bv. spoelen toiletten). Reinig na het vervangen van het dak of de gevel de dakgoten en regenwaterput of -ton om asbesthoudend sediment of slib te verwijderen
- Voer bijkomende staalname(s) uit.

- Eenvoudige handelingen: mag via doe-het-zelf of door werknemer(s) met opleidingsattest eenvoudige handelingen  
Bij het verwijderen van asbesthoudende gevelleien is het essentieel om veilig te werk te gaan. Particulieren mogen zelf asbesthoudende materialen verwijderen tot een oppervlakte van 35 vierkante meter. Voor grotere oppervlaktes of bij twijfel is het aanbevolen dit werk over te laten aan een erkend asbestverwijderaar of een aannemer met een opleidingsattest voor eenvoudige handelingen. Hieronder volgt een handleiding voor het veilig verwijderen van gevelleien, met speciale aandacht voor het voorkomen van breuk:

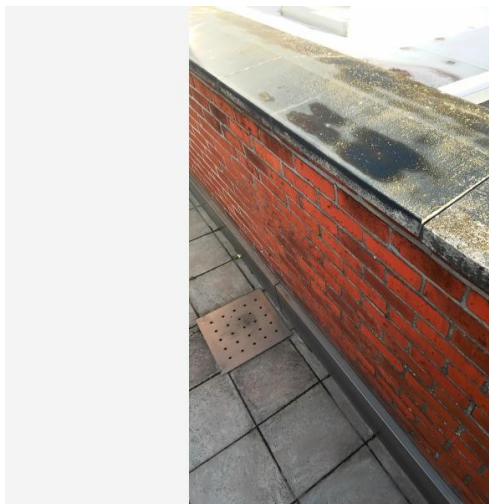
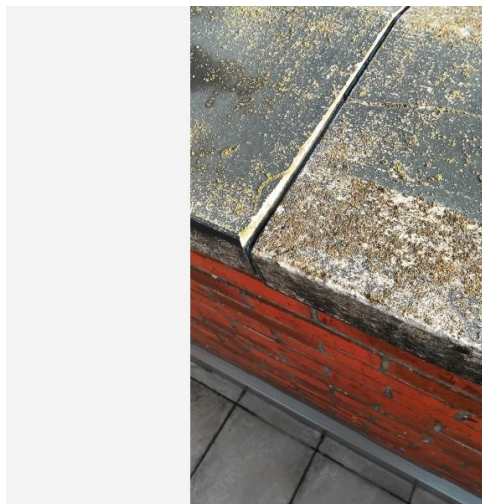
Het asbestmateriaal valt onder de mijlpaal van 2040.

**Verwijderen**

Zeker bij werken deze materialen niet hergebruikt.

Verboden om deze te ontmossen of te reinigen met een hoge druk reiniger of (schuur)borstel

Eindbeoordeling materiaalrisico	Verhoogd materiaalrisico en/of verhoogde kans op vezelvrijgave
Opmerking	Crocidoliet is een aanname bij gebrek aan staalname. Een staalname kan een andere asbestsoort met zich meebrengen en de risico beoordelig beïnvloeden

Gebondenheid	Categorie 1: hechtgebonden in oorsprong
Asbestsoort (vezeltype)	Crocidoliet aanwezig
Asbestconcentratie	Laag (< 50%)
Afschermingsgraad van het gehele materiaal	Geheel of deels vrij aan de buitenlucht
Toestand van het materiaal	Matig beschadigd, matig verweerd

Beschrijving	Deksteen asbestcement Hol
Omgeving	Buiten
Primaire drager	Wand vrijstaand (scheidingsmuur, ...)
Asbestmateriaal	Deksteen, muurkap - Hol
Bindmiddel van asbestmateriaal	Cement
Gebondenheid op basis van bindmiddel	Hecht
Hoeveelheid (oppervlakte - dikte - aantal)	<ul style="list-style-type: none"> <li>• 2,00 m<sup>2</sup> - 4,00 cm - 1 stuk</li> </ul>
Totaal volume	0,08 m <sup>3</sup>
Eenvoudig bereikbaar	Ja
Bevestigingswijze	<ul style="list-style-type: none"> <li>• Geklemd</li> <li>• Verlijmd, ingegoten, versmeerd</li> </ul>
Identificatiemethode	Vaststelling zonder monsternamen
Destructieve handeling voor identificatie	Nee
Opmerking	<p>dikte is een schatting, deze ornamenten hebben geen uniforme dikte.</p> <p>de oppervlakte is een berekende schatting, waaraan geen rechten worden verleend.</p> <p>Er werd om economische redenen geen staal genomen. opdrachtgever begrijpt dat daarom moet worden aangenomen dat deze toepassing asbest bevat, tot tegendeel wordt bewezen.</p>

- Zorg voor een veilig beheer. Vermijd het beschadigen van het asbestmateriaal. Controleer de toestand jaarlijks op wijzigingen.
- Voer bijkomende staalname(s) uit.

- Eenvoudige handelingen: mag via doe-het-zelf of door werknemer(s) met opleidingsattest eenvoudige handelingen  
Deze zijn verlijmd maar vaak gewoon in de mortel gelegd.

De onderliggende mortel loskappen volstaat om deze ornamenten in zijn geheel te kunnen verwijderen zonder te breken.

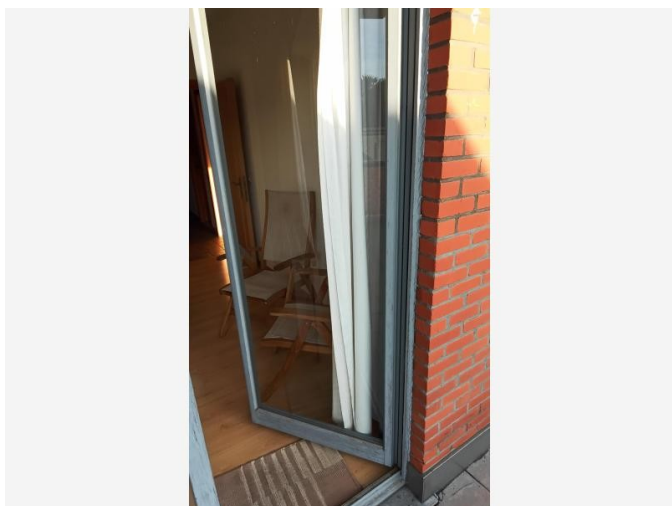
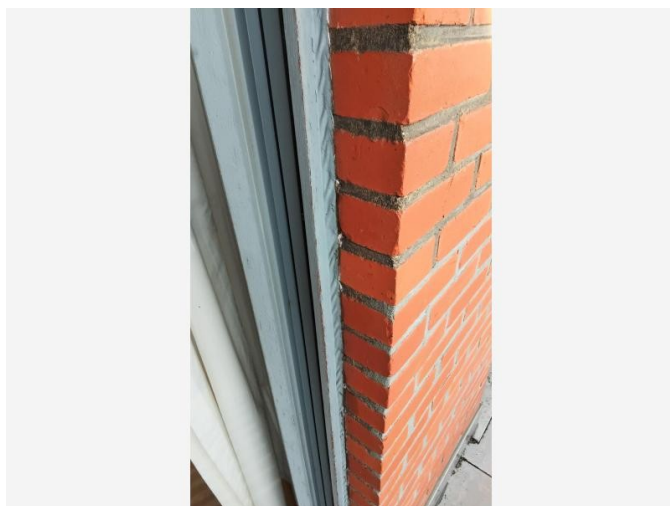
Het asbestmateriaal valt onder de mijlpaal van 2040.

Verwijderen

Eindbeoordeling materiaalrisico	Verhoogd materiaalrisico en/of verhoogde kans op vezelvrijgave
Opmerking	Toestand van het materiaal: Matig beschadigd, matig verweerd, de kit is wat gekrakkeleerd en kan zeker loskomen.  Een staalname kan een andere asbestsoort met zich meebrengen en de risico beoordeling beïnvloeden

<b>Gebondenheid</b>	Categorie 1: hechtgebonden in oorsprong
<b>Asbestsoort (vezeltype)</b>	Amfibool aanwezig, uitgezonderd crocidoliet
<b>Asbestconcentratie</b>	Laag (< 50%)
<b>Afschermingsgraad van het gehele materiaal</b>	Geheel of deels vrij aan de buitenlucht
<b>Toestand van het materiaal</b>	Matig beschadigd, matig verweerd

<b>Beschrijving</b>	kit/mastiek in en aan de ramen
<b>Omgeving</b>	Buiten
<b>Primaire drager</b>	Wandopening verticaal (raam, deur, ...)
<b>Asbestmateriaal</b>	In-situ afwerkingslagen - Pasta, stopverf, voegsel, stopsel, vulsel, mastiek, kitten, ...
<b>Bindmiddel van asbestmateriaal</b>	Kitten, mastiek, pasta
<b>Gebondenheid op basis van bindmiddel</b>	Hecht
<b>Hoeveelheid (gewicht - aantal)</b>	<ul style="list-style-type: none"><li>• 1,00 kg - 1 stuk</li></ul>
<b>Totaal gewicht</b>	1,00 kg
<b>Eenvoudig bereikbaar</b>	Ja
<b>Bevestigingswijze</b>	<ul style="list-style-type: none"><li>• Verlijmd, ingegoten, versmeerd</li></ul>
<b>Identificatiemethode</b>	Vaststelling zonder monsternamen
<b>Destructieve handeling voor identificatie</b>	Nee
<b>Opmerking</b>	<p>Dit gewicht is een berekende schatting, er worden geen rechten verleend aan dit gewicht.</p> <p>het gaat om de kit tussen raam en gevel en tussen raam en glas</p> <p>Er werd om economische redenen geen staal genomen. Opdrachtgever begrijpt dat daarom moet worden aangenomen dat deze toepassing asbest bevat, tot tegendeel wordt bewezen.</p>

- Zorg voor een veilig beheer. Vermijd het beschadigen van het asbestmateriaal. Controleer de toestand jaarlijks op wijzigingen.
- Voer bijkomende staalname(s) uit.

- Eenvoudige handelingen: mag via doe-het-zelf of door werknemer(s) met opleidingsattest eenvoudige handelingen  
Vorbereiding:  
Voer een inspectie uit om te bepalen of kit asbest bevatten laat je een monster analyseren door een erkend lab.  
Plan het verwijderen bij windstil weer om de verspreiding van asbestvezels te minimaliseren.  
Veiligheidsuitrusting:  
Draag geschikte PBM's: een FFP3-masker, beschermende overalls type 5-6 die je na gebruik kunt weggoaien, handschoenen en veiligheidsbrillen.

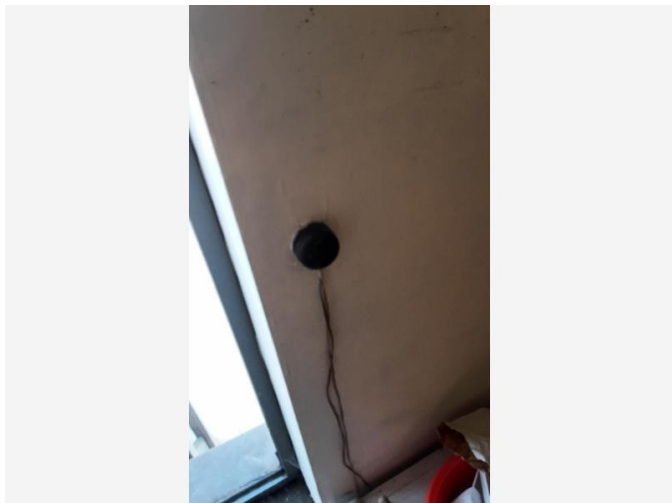
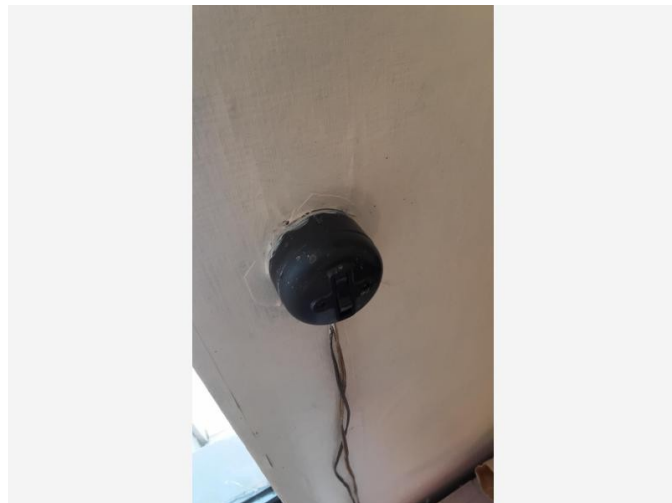
Het asbestmateriaal valt onder de mijlpaal van 2040.

Zorgvuldig beheren

Beschrijving	bakeliet stopcontacten, lichtarmaturen en/of schakelaars
Omgeving	Binnen
Primaire drager	Communicatie en elektrische infrastructuur en uitrusting
Asbestmateriaal	Plaat, paneel, tablet - Type Bakeliet
Bindmiddel van asbestmateriaal	Kunststof of -hars
Gebondenheid op basis van bindmiddel	Hecht
Hoeveelheid (oppervlakte - dikte - aantal)	<ul style="list-style-type: none"><li>• 1,00 m<sup>2</sup> - 1,00 cm - 1 stuk</li></ul>
Totaal volume	0,01 m <sup>3</sup>
Eenvoudig bereikbaar	Ja
Bevestigingswijze	<ul style="list-style-type: none"><li>• Geschroefd</li></ul>
Identificatiemethode	Vaststelling zonder monstername
Destructieve handeling voor identificatie	Nee
Opmerking	deze oppervlakte is niet gemeten maar eerder symbolisch voor alle aanwezige armaturen

- Zorg voor een veilig beheer. Vermijd het beschadigen van het asbestmateriaal. Controleer de toestand jaarlijks op wijzigingen.
- Voer bijkomende staalname(s) uit.

Nat werken: zet elektriciteit af en Bevochtig het gebied rond het armatuur om het vrijkomen van stof te minimaliseren. Dit vermindert de kans dat asbestvezels in de lucht komen.

Voorzichtig demonteren: Gebruik gereedschap dat minimale schade en verstoring veroorzaakt. Tril- en slagwerktuigen zijn te vermijden omdat deze de verspreiding van asbestvezels in de lucht kunnen bevorderen.

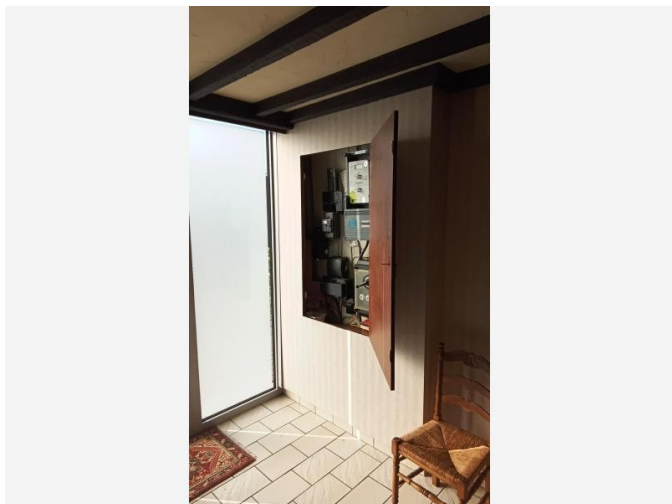
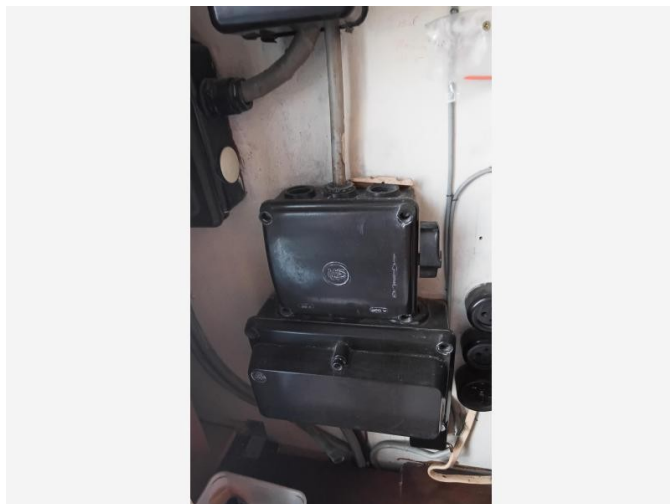
Beschrijving	bakeliet tellerkast en/of plonskasten
Omgeving	Binnen
Primaire drager	Communicatie en elektrische infrastructuur en uitrusting
Asbestmateriaal	Plaat, paneel, tablet - Type Bakeliet
Bindmiddel van asbestmateriaal	Kunststof of -hars
Gebondenheid op basis van bindmiddel	Hecht
Hoeveelheid (oppervlakte - dikte - aantal)	• 1,00 m <sup>2</sup> - 1,00 cm - 1 stuk
Totaal volume	0,01 m <sup>3</sup>
Eenvoudig bereikbaar	Ja
Bevestigingswijze	• Geschroefd
Identificatiemethode	Vaststelling zonder monstername
Destructieve handeling voor identificatie	Nee
Opmerking	deze oppervlakte is niet gemeten maar eerder symblisch voor alle aanwezige kasten. opgelet kasten kunnen prive-eigendom zijn maar ook soms behoren aan de nutsmaatschappij.

Nat werken: werk altijd spanningsloos Bevochtig het gebied rond het de kast om het vrijkomen van stof te minimaliseren. Dit vermindert de kans dat asbestvezels in de lucht komen.

Voorzichtig demonteren: Gebruik gereedschap dat minimale schade en verstoring veroorzaakt. Tril- en slagwerktuigen zijn te vermijden omdat deze de verspreiding van asbestvezels in de lucht kunnen bevorderen.

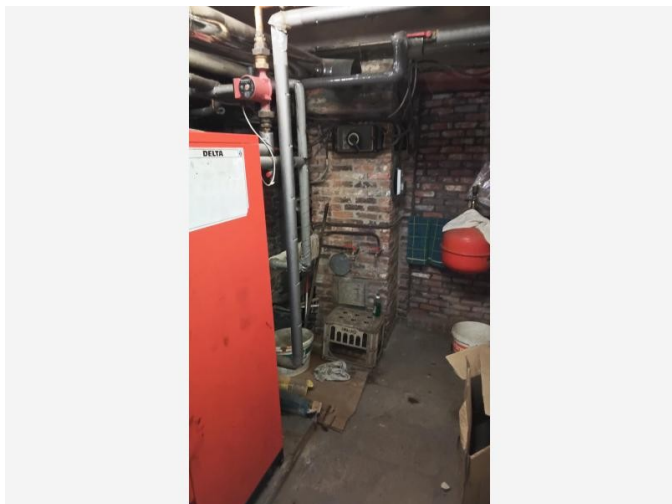
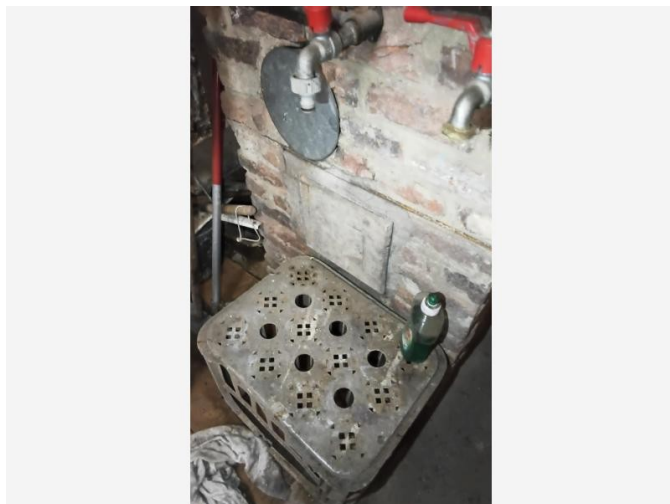
<b>Eindbeoordeling materiaalrisico</b>	Laag materiaalrisico en/of verlaagde kans op vezelvrijgave
<b>Opmerking</b>	<p>Crodoliet is een aanname bij gebrek aan staalname.</p> <p>Een staalname kan een andere asbestsoort met zich meebrengen en de risico beoordelig beïnvloeden.</p> <p>de staat is relatief goed langs de buitenzijde. mogelijks de binnezijde meer verweerd. maar dat kon niet worden na gekeken.</p>

Beschrijving	Roetluik in asbestcement
Omgeving	Binnen
Primaire drager	HVAC infrastructuur en uitrusting
Asbestmateriaal	Brandwerende afsluiting (prefab geheel) - Luik
Bindmiddel van asbestmateriaal	Cement
Gebondenheid op basis van bindmiddel	Hecht
Hoeveelheid (gewicht - aantal)	<ul style="list-style-type: none"><li>• 2,00 kg - 1 stuk</li></ul>
Totaal gewicht	2,00 kg
Eenvoudig bereikbaar	Ja
Bevestigingswijze	<ul style="list-style-type: none"><li>• Los (al dan niet bedekt)</li><li>• Verlijmd, ingegoten, versmeerd</li></ul>
Identificatiemethode	Vaststelling zonder monsternamen
Destructieve handeling voor identificatie	Nee
Opmerking	gewicht is een benadering. en is louter symbolisch. er worden geen rechten verleend aan dit gewicht

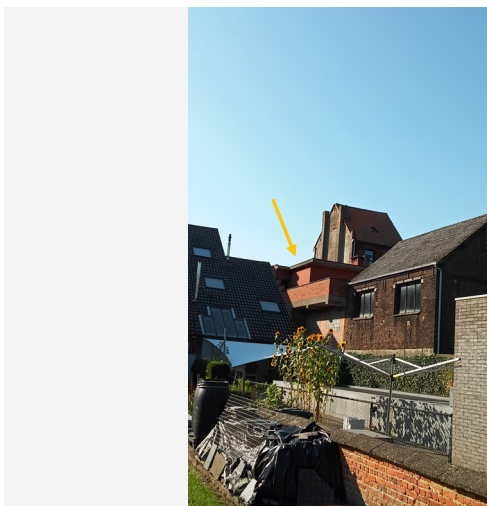
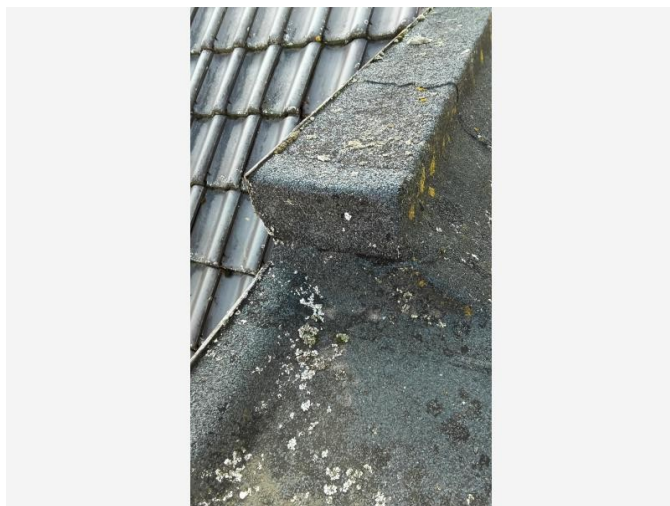
Beschrijving	Roofing dak
Omgeving	Buiten
Primaire drager	Plat dak
Bindmiddel van materiaal	Bitumen (roofing, teer, asfalt)
Gebondenheid op basis van bindmiddel	Hecht
Hoeveelheid (oppervlakte - aantal)	• 75,00 m <sup>2</sup> - 1 stuk
Totale oppervlakte	75,00 m <sup>2</sup>
Identificatiemethode	Vaststelling met monsternamen
Destructieve handeling voor identificatie	Nee
Opmerking	Roofing werd vervangen in 2003 Toch een staal genomen

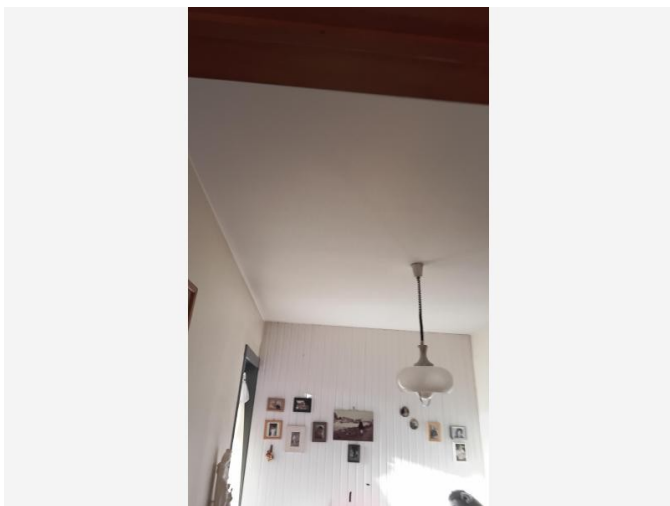
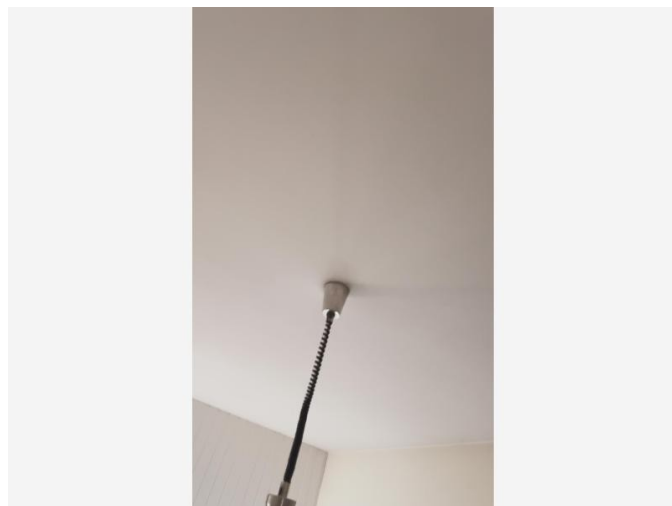
Beschrijving	bepleistering op de plafonds
Omgeving	Binnen
Primaire drager	Plafond
Bindmiddel van materiaal	Gips - kalk
Gebondenheid op basis van bindmiddel	Niet-hechtgebonden
Hoeveelheid (oppervlakte - dikte - aantal)	• 154,00 m <sup>2</sup> - 1,00 cm - 1 stuk
Totaal volume	1,54 m <sup>3</sup>
Identificatiemethode	Vaststelling met monsternamen
Destructieve handeling voor identificatie	Nee
Opmerking	<p>Deze oppervlakte is een berekende schatting, Er worden geen rechten verleend aan deze oppervlakten. De dikte is een schatting die voorkomt uit de monsterplaatsen en is daarom niet altijd representatief.</p> <p>staalname in</p> <p>Natteruimte : badkamer</p> <p>droge ruimte : slaapkamer</p> <p>trappenhal : staal genomen</p> <p>stookplaat nvt</p>
