Asbestinventarisatetest

Steenweg op Waarloos 23, 2840 Rumst

Attestnummer : 20251127-000331.000

Uitgegeven op : 27.11.2025

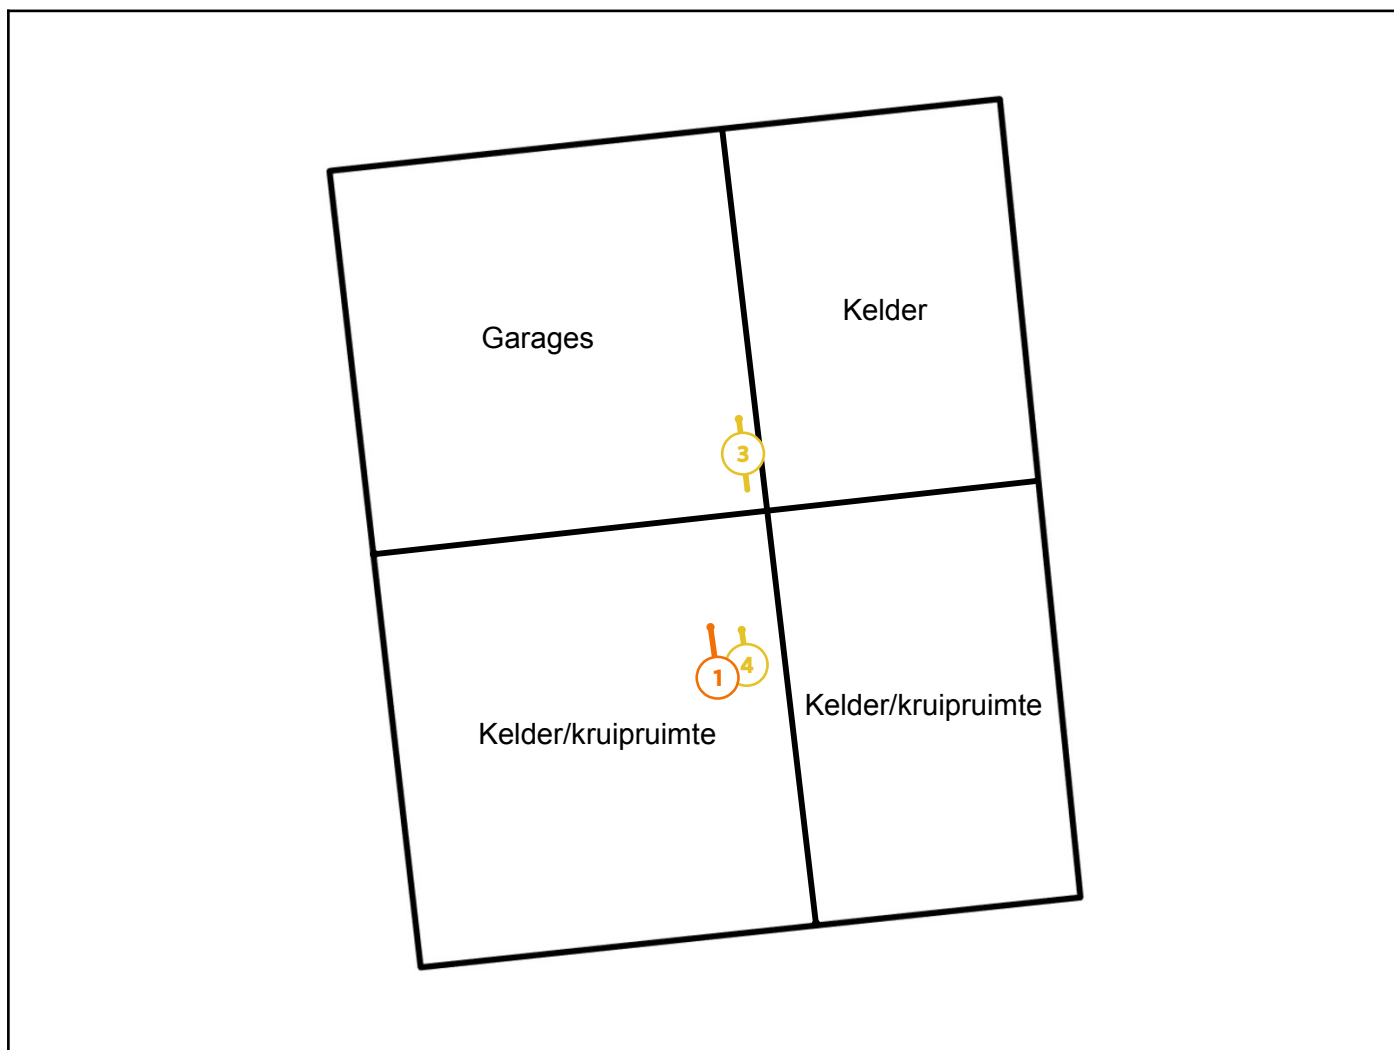
Plan 1.1: Kelder

Beschrijving	Type	Actie
1. Rookgaskanaal in asbest cement	Asbestmateriaal	Verwijderen
3. Bakeliet tellerkast	Asbestmateriaal	Zorgvuldig beheren
4. Roetluik uit asbestcement	Asbestmateriaal	Zorgvuldig beheren

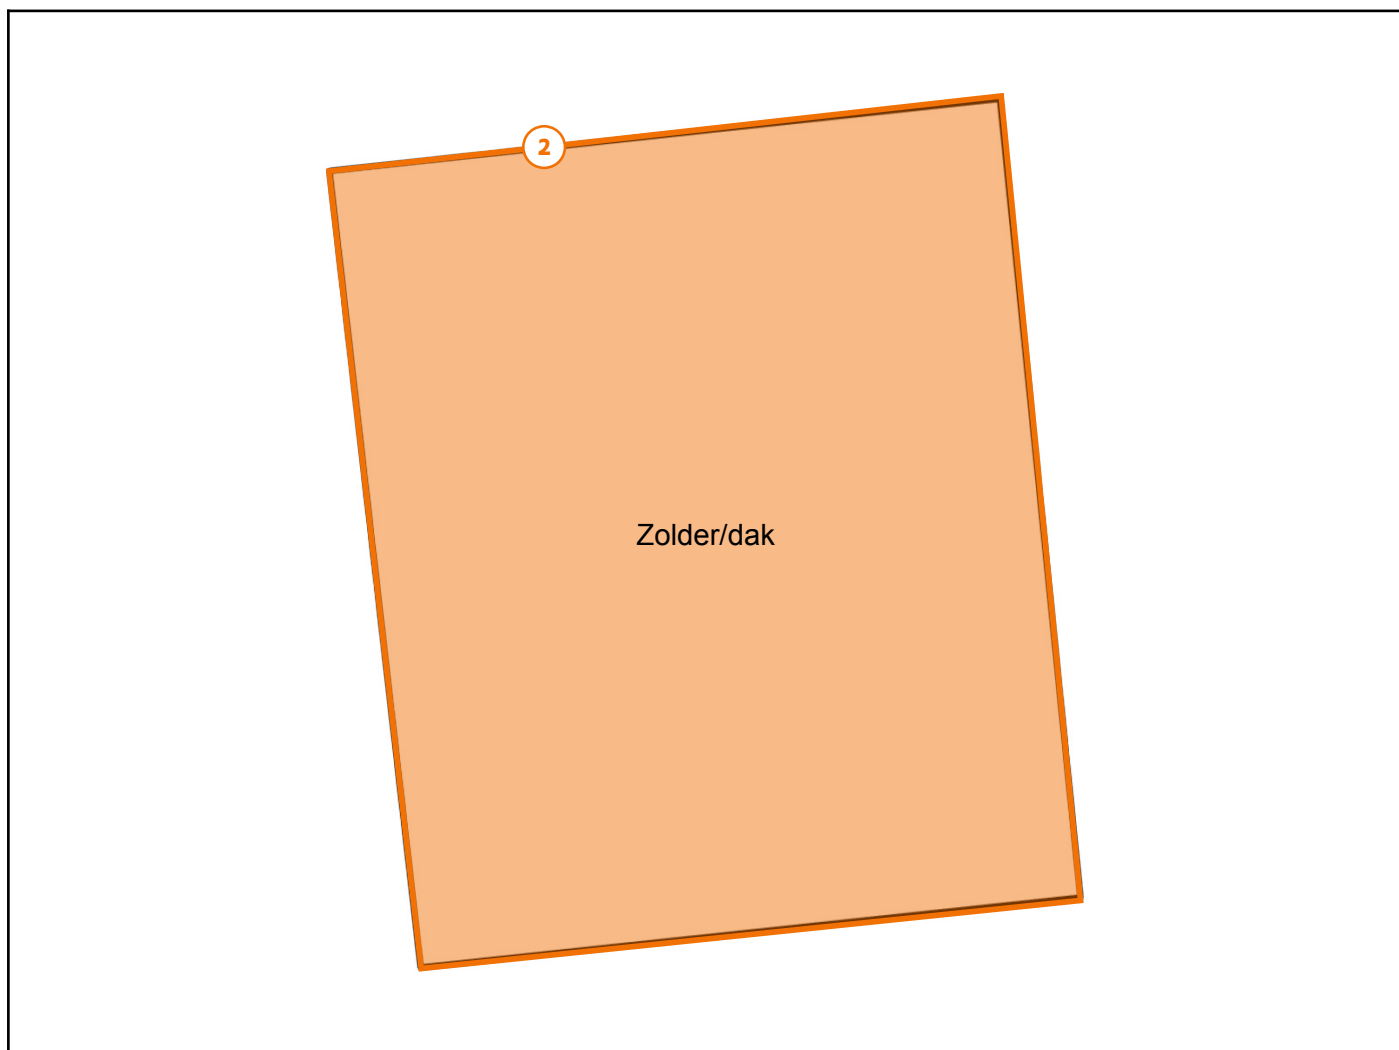
Plan 1.5: Zolder/dak

Beschrijving	Type	Actie
2. Dak uit Asbestverdachte leien	Asbestmateriaal	Verwijderen

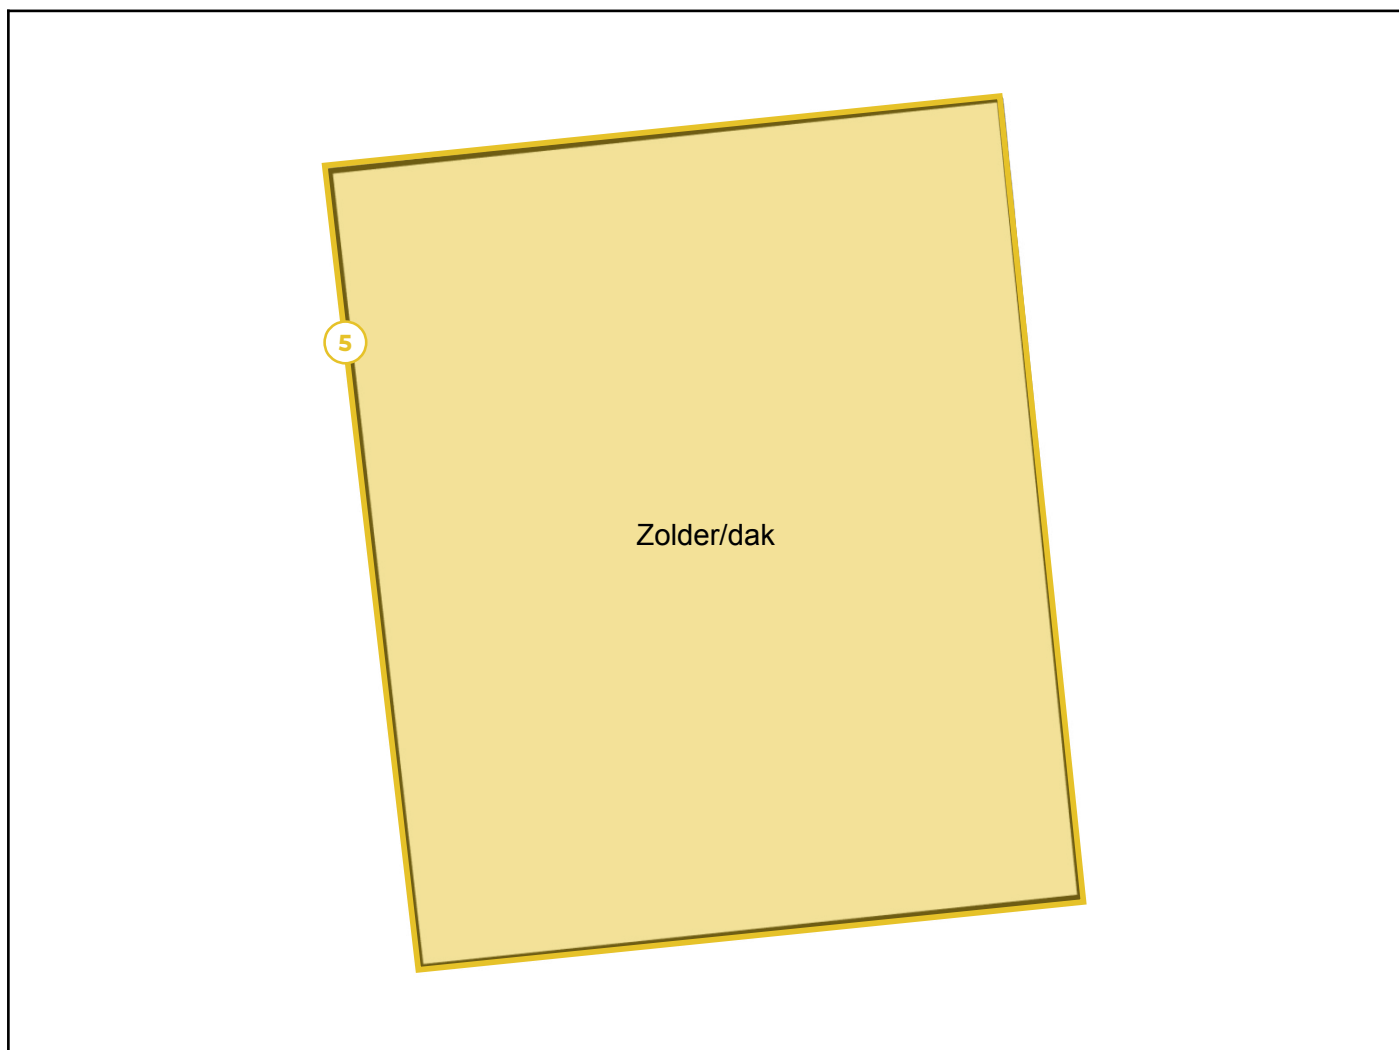
Plan 1.6: Zolder/dak

Beschrijving	Type	Actie
5. Onderdak type menuiserie	Asbestmateriaal	Zorgvuldig beheren

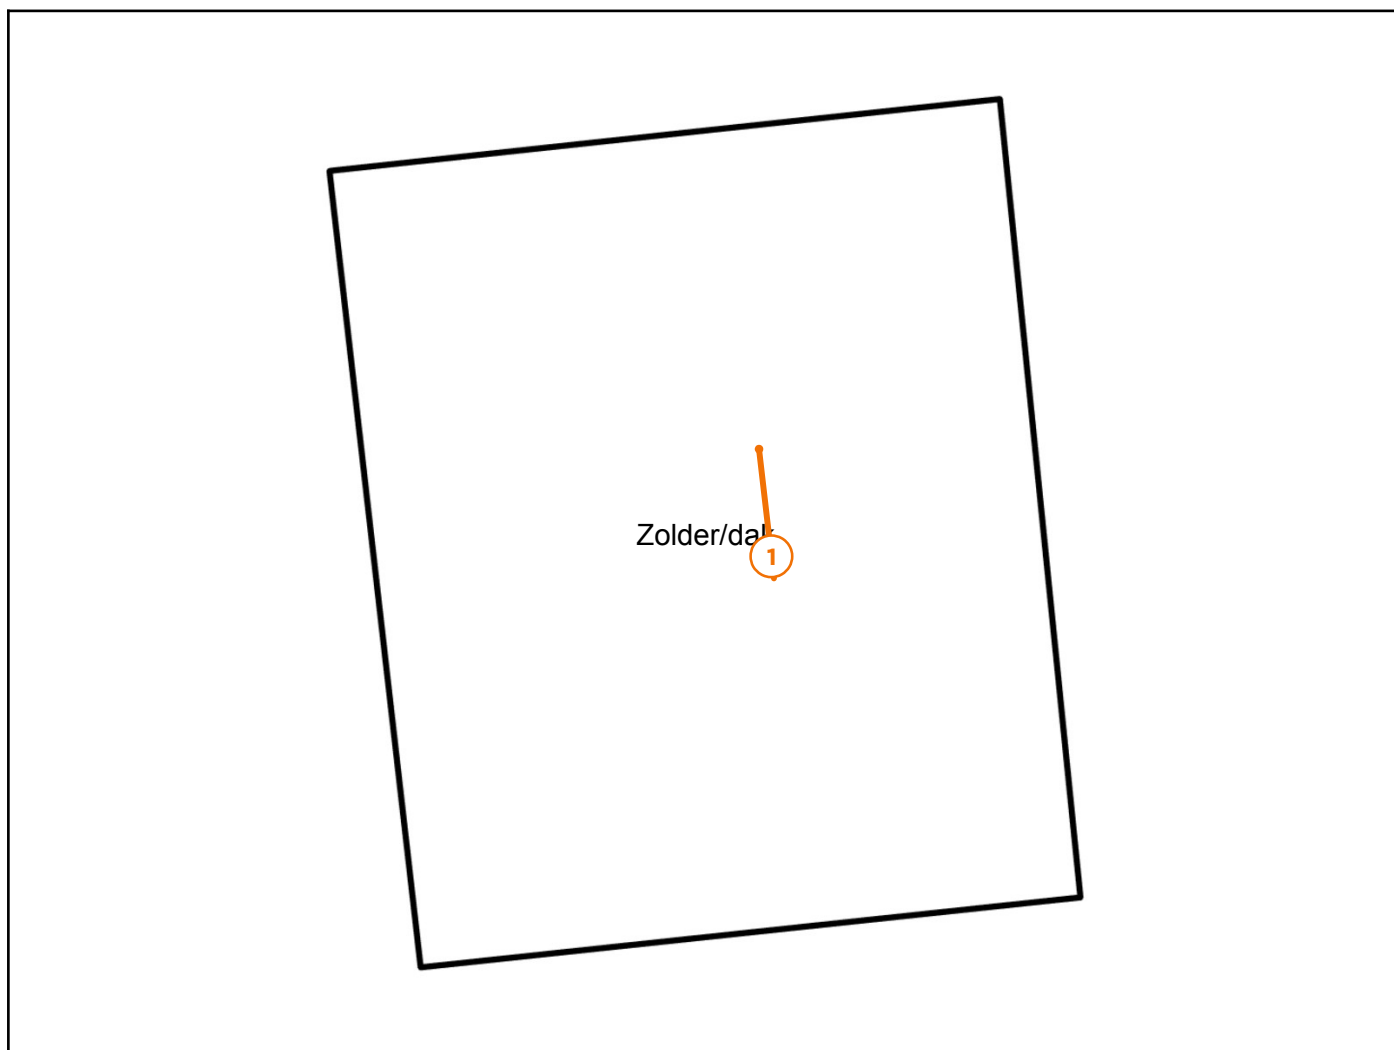
Plan 1.7: Zolder/dak

Beschrijving	Type	Actie
1. Rookgaskanaal in asbest cement	Asbestmateriaal	Verwijderen

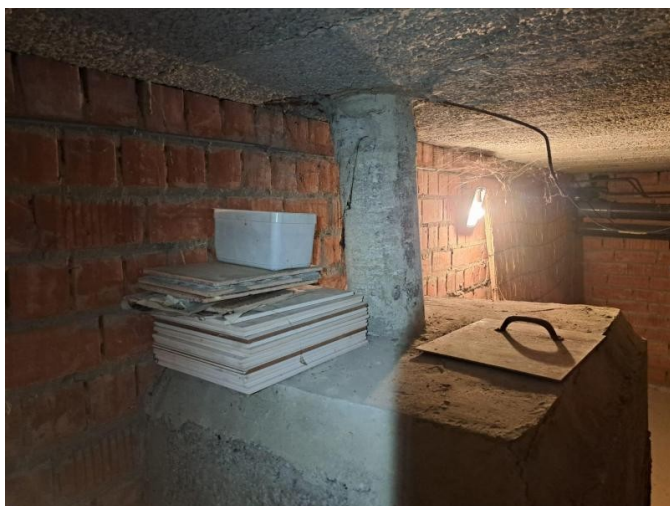
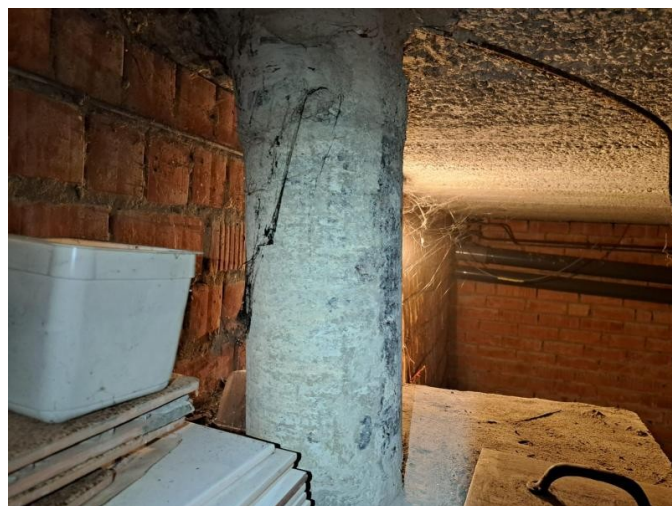
Het asbestmateriaal valt onder de mijlpaal van 2034.

Dit type buis bevat meestal asbest.

Eindbeoordeling materiaalrisico	Laag materiaalrisico en/of verlaagde kans op vezelvrijgave
---------------------------------	--

Beschrijving	Rookgaskanaal in asbest cement
Omgeving	Buiten
Primaire drager	HVAC infrastructuur en uitrusting
Asbestmateriaal	Rookgaskanaal
Bindmiddel van asbestmateriaal	Cement
Gebondenheid op basis van bindmiddel	Hecht
Hoeveelheid (lengte - omtrek - dikte - aantal)	<ul style="list-style-type: none">• 6,00 m - 25,00 cm - 1,50 cm - 1 stuk
Totaal volume	0,023 m ³
Eenvoudig bereikbaar	Ja
Bevestigingswijze	<ul style="list-style-type: none">• Geklemd• Verlijmd, ingegoten, versmeerd
Identificatiemethode	<p>De asbestdeskundige beoordeelt het materiaal als asbestverdacht en dus asbesthoudend, en dit zonder monstername.</p> <p>Motivatie: De monstername brengt andere schade aan dan schade die inherent is aan de monstername.</p>
Destructieve handeling voor identificatie	Nee
Opmerking	Deze oppervlakte werd niet gemeten, maar geschat op basis van een benadering voor alle aanwezige rookgaskanalen. Deze schatting mag niet worden gebruikt als maatstaf voor heffingen.

Verwijderen

- Zorg voor een veilig beheer. Vermijd het beschadigen van het asbestmateriaal. Controleer de toestand jaarlijks op wijzigingen.
- Voer bijkomende staalname(s) uit.

- Eenvoudige handelingen: enkel door erkend asbestverwijderaar
Er werd geen staal genomen van het materiaal, dit met kans op breuk - schade.

Vermoedelijk loopt de buis door in een kanaal in de gemetste schouw, dit vereist specifieke bijkomende maatregelen en voldoende expertise om deze buis correct te verwijderen zonder de buis stuk te maken. Bij het verwijderen kan stof voorkomen.

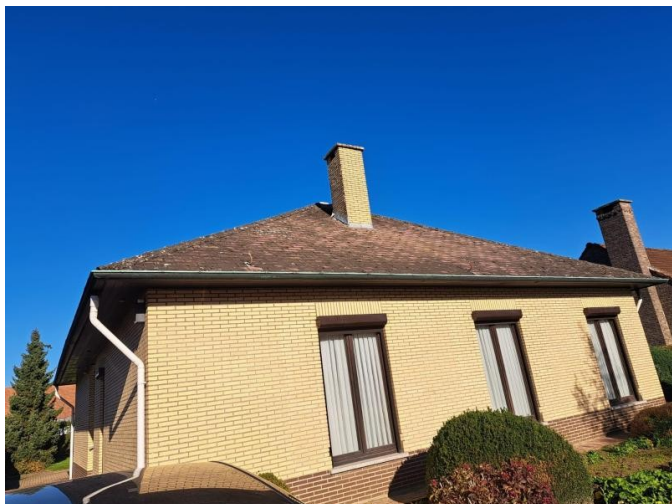
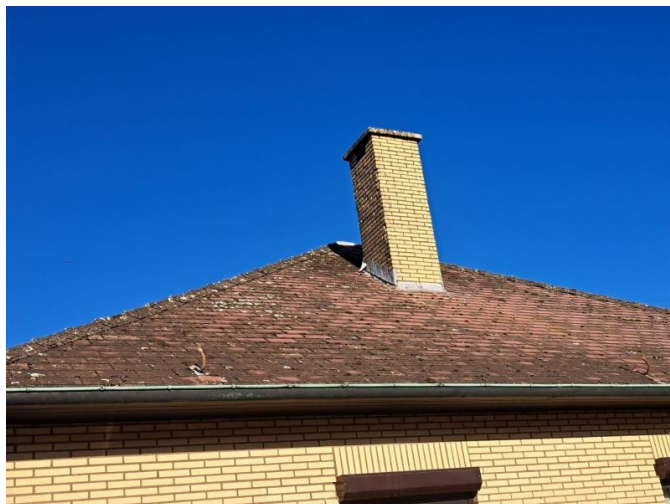
Het asbestmateriaal valt onder de mijlpaal van 2034.

Eindbeoordeling materiaalrisico	Verhoogd materiaalrisico en/of verhoogde kans op vezelvrijgave
---------------------------------	--

Gebondenheid	Categorie 1: hechtgebonden in oorsprong
Asbestsoort (vezeltype)	Crocidoliet aanwezig
Asbestconcentratie	Laag (< 50%)
Afschermingsgraad van het gehele materiaal	Geheel of deels vrij aan de buitenlucht
Toestand van het materiaal	Matig beschadigd, matig verweerd

Beschrijving	Dak uit Asbestverdachte leien
Omgeving	Buiten
Primaire drager	Schuin dak
Asbestmateriaal	Dak- en gevelbekleding - Lei, shingle
Bindmiddel van asbestmateriaal	Cement
Gebondenheid op basis van bindmiddel	Hecht
Hoeveelheid (oppervlakte - aantal)	<ul style="list-style-type: none">• 180,00 m² - 1 stuk
Totale oppervlakte	180,00 m ²
Eenvoudig bereikbaar	Ja
Bevestigingswijze	<ul style="list-style-type: none">• Genageld, geniet
Identificatiemethode	<p>De asbestdeskundige beoordeelt het materiaal als asbestverdacht en dus asbesthoudend, en dit zonder monstername.</p> <p>Motivatie: De monstername brengt andere schade aan dan schade die inherent is aan de monstername.</p>
Destructieve handeling voor identificatie	Nee
Opmerking	Op basis van onze expertise als deskundigen hebben we deze leien als asbesthoudend geïdentificeerd, zonder staalname. De opgegeven volumes zijn slechts schattingen en mogen niet worden gebruikt als maatstaf voor heffingen.

Verwijderen

- Zorg voor een veilig beheer. Vermijd het beschadigen van het asbestmateriaal. Controleer de toestand jaarlijks op wijzigingen.
- Hemelwater dat afspoelt van asbestcement daken of gevels kan asbestdeeltjes bevatten. Gebruik het enkel voor gesloten circuits (bv. spoelen toiletten). Reinig na het vervangen van het dak of de gevel de dakgoten en regenwaterput of -ton om asbesthoudend sediment of slib te verwijderen
- Voer bijkomende staalname(s) uit.

- Eenvoudige handelingen: mag via doe-het-zelf of door werknemer(s) met opleidingsattest eenvoudige handelingen
Raadpleeg de actuele wetgeving op de website van OVAM. Onder strikte voorwaarden is het eventueel toegestaan om deze toepassing zelf te verwijderen.
- Eenvoudige handelingen: enkel door erkend asbestverwijderaar
Gezien de staat van de leien, die redelijk verweerd zijn, en hoewel deze eventueel door eenvoudige handelingen verwijderd kunnen worden, adviseer ik als deskundige om de verwijdering te laten uitvoeren

door een erkende asbestverwijderaar. Dit garandeert de veiligheid van zowel de bewoners als de burenen.

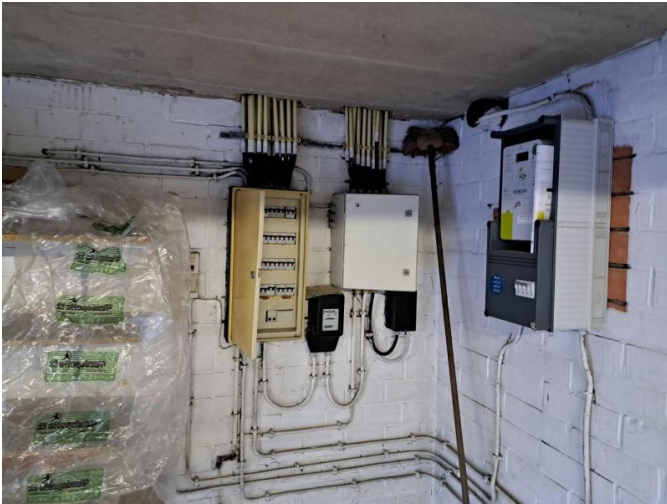
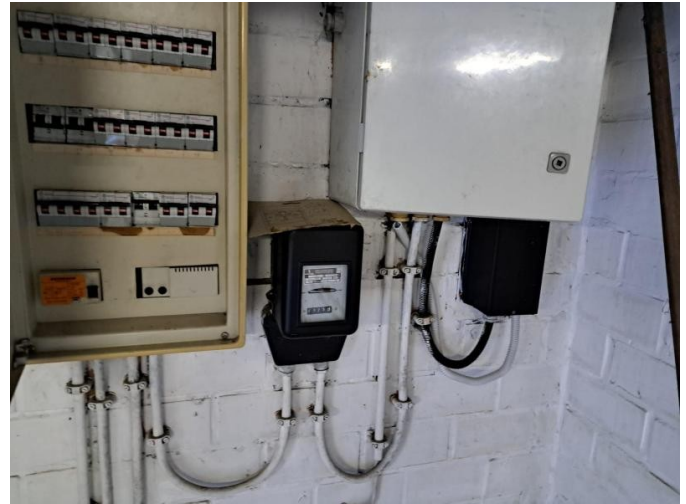
Het asbestmateriaal valt onder de mijlpaal van 2040.

Eindbeoordeling materiaalrisico	Laag materiaalrisico en/of verlaagde kans op vezelvrijgave
---------------------------------	--

Gebondenheid	Categorie 1: hechtgebonden in oorsprong
Asbestsoort (vezeltype)	Crocidoliet aanwezig
Asbestconcentratie	Laag (< 50%)
Afschermingsgraad van het gehele materiaal	Geheel of deels (ook) vrij aan de binnenlucht
Toestand van het materiaal	Onbeschadigd, niet verweerd

Beschrijving	Bakeliet tellerkast
Omgeving	Binnen
Primaire drager	Communicatie en elektrische infrastructuur en uitrusting
Asbestmateriaal	Plaat, paneel, tablet - Type Bakeliet
Bindmiddel van asbestmateriaal	Kunststof of -hars
Gebondenheid op basis van bindmiddel	Hecht
Hoeveelheid (oppervlakte - dikte - aantal)	<ul style="list-style-type: none"> • 0,70 m² - 0,50 cm - 3 stuks
Totaal volume	0,011 m ³
Eenvoudig bereikbaar	Ja
Bevestigingswijze	<ul style="list-style-type: none"> • Geschroefd
Identificatiemethode	<p>De asbestdeskundige beoordeelt het materiaal als asbestverdacht en dus asbesthoudend, en dit zonder monstername.</p> <p>Motivatie: De monstername brengt andere schade aan dan schade die inherent is aan de monstername.</p>
Destructieve handeling voor identificatie	Nee
Opmerking	<p>Deze oppervlakte werd niet gemeten, maar geschat op basis van een benadering van de aanwezige tellerkast. Deze schatting mag niet worden gebruikt als maatstaf voor heffingen. Als deskundigen hebben wij vastgesteld dat het materiaal daadwerkelijk bakeliet betreft en geen harde pvc. Bakeliet wordt door ons beschouwd als een asbestverdachte toepassing, aangezien het in veel gevallen asbesthoudend is. We hebben geen staalname uitgevoerd om de functionaliteit van de tellerkast niet in gevaar te brengen. Daarnaast is staalname verboden, aangezien de tellerkast eigendom is van de nutsvoorzieningsmaatschappij.</p>

Zorgvuldig beheren

- Zorg voor een veilig beheer. Vermijd het beschadigen van het asbestmateriaal. Controleer de toestand jaarlijks op wijzigingen.
- Voer bijkomende staalname(s) uit.

- Eenvoudige handelingen: mag via doe-het-zelf of door werknemer(s) met opleidingsattest eenvoudige handelingen
Deze toepassing mag volgens de huidige wetgeving worden verwijderd via eenvoudige handelingen. Aangezien deze toepassing echter eigendom is van de nutsvoorzieningsmaatschappij, mag deze uitsluitend worden verwijderd door hen of door een door hen aangestelde onderaannemer die beschikt over de nodige attesten en opleidingen. Daarom wordt hier verwezen naar de methode van een erkende verwijderaar, maar in feite dient dit via de nutsvoorzieningsmaatschappij te verlopen.

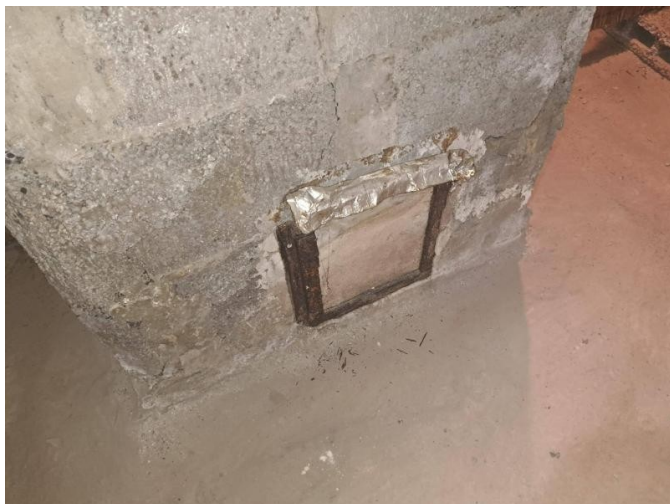
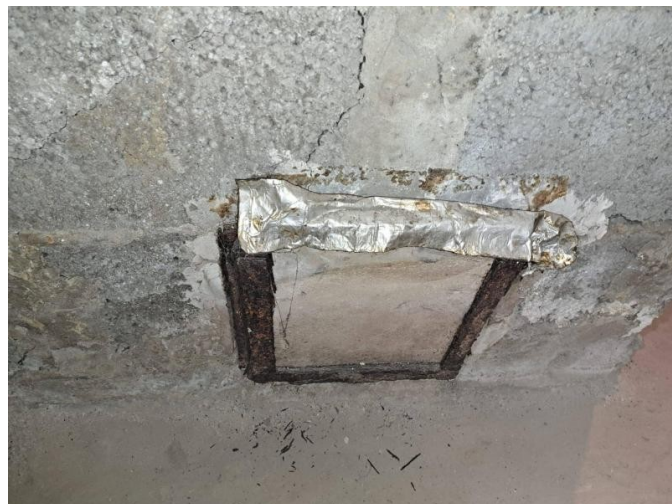
Het asbestmateriaal valt onder de mijlpaal van 2040.

Eindbeoordeling materiaalrisico	Laag materiaalrisico en/of verlaagde kans op vezelvrijgave
---------------------------------	--

Gebondenheid	Categorie 1: hechtgebonden in oorsprong
Asbestsoort (vezeltype)	Crocidoliet aanwezig
Asbestconcentratie	Laag (< 50%)
Afschermingsgraad van het gehele materiaal	Geheel of deels (ook) vrij aan de binnenlucht
Toestand van het materiaal	Onbeschadigd, niet verweerd

Beschrijving	Roetluik uit asbestcement
Omgeving	Binnen
Primaire drager	HVAC infrastructuur en uitrusting
Asbestmateriaal	Brandwerende afsluiting (prefab geheel) - Luik
Bindmiddel van asbestmateriaal	Cement
Gebondenheid op basis van bindmiddel	Hecht
Hoeveelheid (gewicht - aantal)	<ul style="list-style-type: none">• 1,47 kg - 1 stuk
Totaal gewicht	1,47 kg
Eenvoudig bereikbaar	Ja
Bevestigingswijze	<ul style="list-style-type: none">• Geklemd• Verlijmd, ingegoten, versmeerd
Identificatiemethode	<p>De asbestdeskundige beoordeelt het materiaal als asbestverdacht en dus asbesthoudend, en dit zonder monstername.</p> <p>Motivatie: De opdrachtgever weigert om het materiaal te laten bemonsteren.</p>
Destructieve handeling voor identificatie	Nee
Opmerking	<p>Deze oppervlakte, volumes en gewichten zijn niet gemeten, maar geschat op basis van een benadering van de aanwezige roetluiken. Deze schatting mag niet worden gebruikt als maatstaf voor heffingen.</p>

Zorgvuldig beheren

- Zorg voor een veilig beheer. Vermijd het beschadigen van het asbestmateriaal. Controleer de toestand jaarlijks op wijzigingen.

- Eenvoudige handelingen: mag via doe-het-zelf of door werknemer(s) met opleidingsattest eenvoudige handelingen

Raadpleeg de actuele wetgeving op de website van OVAM. Onder strikte voorwaarden kan het eventueel toegestaan zijn om deze toepassing zelf te verwijderen. Bij twijfel wordt echter sterk aangeraden om een erkende asbestverwijderaar te raadplegen. Zorg er bovendien voor dat u zich goed informeert via de websites van OVAM en andere officiële bronnen over de persoonlijke beschermingsmaatregelen die nodig zijn en de richtlijnen voor het veilig verwijderen van asbest.

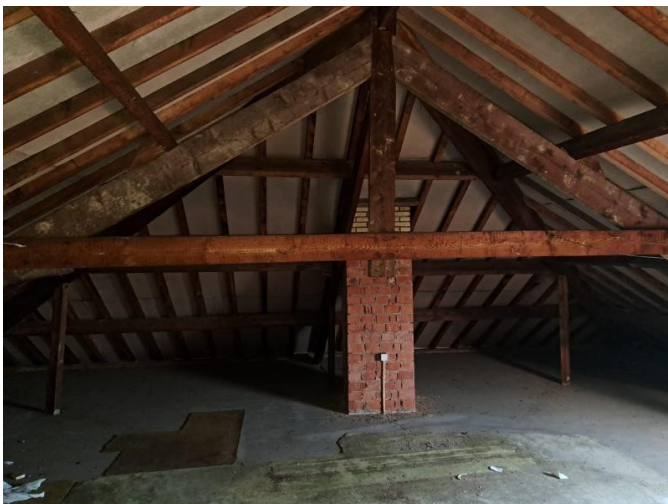
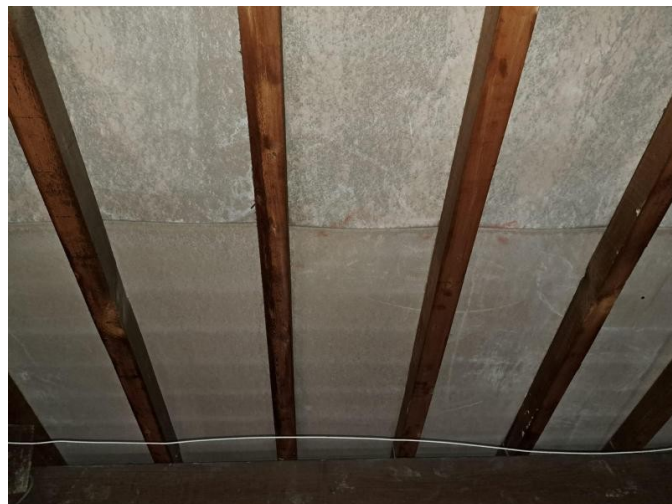
Het asbestmateriaal valt onder de mijlpaal van 2040.

Eindbeoordeling materiaalrisico	Laag materiaalrisico en/of verlaagde kans op vezelvrijgave
---------------------------------	--

Gebondenheid	Categorie 1: hechtgebonden in oorsprong
Asbestsoort (vezeltype)	Crocidoliet aanwezig
Asbestconcentratie	Laag (< 50%)
Afschermingsgraad van het gehele materiaal	Geheel of deels (ook) vrij aan de binnenlucht
Toestand van het materiaal	Onbeschadigd, niet verweerd

Beschrijving	Onderdak type menuiserite
Omgeving	Grenst aan binnen- en buitenlucht
Primaire drager	Schuin dak
Asbestmateriaal	Plaat, paneel, tablet - Type Menuiserite
Bindmiddel van asbestmateriaal	Cement
Gebondenheid op basis van bindmiddel	Hecht
Hoeveelheid (oppervlakte - dikte - aantal)	<ul style="list-style-type: none">• 180,00 m² - 0,35 cm - 1 stuk
Totaal volume	0,63 m ³
Eenvoudig bereikbaar	Nee <ul style="list-style-type: none">• Het asbestmateriaal is bedekt (uitgezonderd laag verf, coating, behang, kunststof, textiel) en het wegnemen van het bedekkende materiaal kan niet zonder het bedekkende materiaal te beschadigen.
Bevestigingswijze	<ul style="list-style-type: none">• Genageld, geniet
Identificatiemethode	De asbestdeskundige beoordeelt het materiaal als asbestverdacht en dus asbesthoudend, en dit zonder monstername. Motivatie: De opdrachtgever weigert om het materiaal te laten bemonsteren.

Zorgvuldig beheren

- Zorg voor een veilig beheer. Vermijd het beschadigen van het asbestmateriaal. Controleer de toestand jaarlijks op wijzigingen.
- Voer bijkomende staalname(s) uit.

- Eenvoudige handelingen: mag via doe-het-zelf of door werknemer(s) met opleidingsattest eenvoudige handelingen
Betreft een hechtgebonden toepassing in zeer goede staat met een laag risico op vezelvrijgave. De toepassing zorgvuldig verwijderen, zonder wijzigingen aan te brengen in de huidige toestand van het materiaal. De toepassing niet breken en/of beschadigen. Verwijder de toepassing a.d.h.v. eenvoudige handelingen en voorzie de nodige PBM's zoals ademhalingsmasker met een P3-filter, Tyvec categorie 3 type 5-6, schoeisel moet volledig gesloten zijn, wegwerphandschoenen. Opgeleid personeel wordt aanbevolen. Het asbestmateriaal moet worden verpakt in twee lagen van luchtdichte, stevige plastic zakken of folie aandienen bij het gemeentelijk recyclagepark. Deze dienen gemarkeerd te zijn met een waarschuwingsetiket. Voor verder advies kan je een kijkje nemen op de site van OVAM. (www.asbestinfo.be)
